**ESTUDIO DE INSPECCIÓN E INVENTARIO DE PUENTES DE LA RED NACIONAL  
DE CARRETERAS ZONA SUR**

**INFORME PUENTE RUMIYACO 1**

**REGIONAL 19**

**CARRETERA: SANTA ANA - MOCOA**

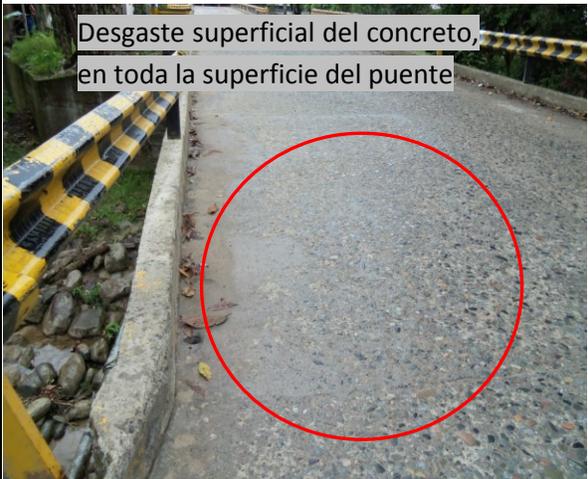
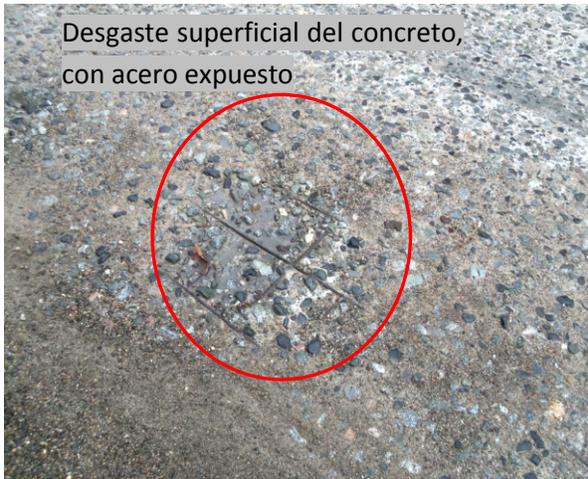
<b>COMPONENTE:</b> <u>Superficie del Puente tipo 20</u>

La superficie de rodadura está construida en concreto rígido, se presenta desgaste superficial del concreto, con acero expuesto en la superficie; afectando la seguridad de la carretera. El área de la superficie sobre el puente es de 18,20m de largo x 6,26m de ancho entre bordillos. Se recomienda reparar el concreto en las zonas que presenta acero expuesto y realizar tratamiento superficial aplicando sello asfáltico en sobre toda la superficie del puente.

<b>CALIFICACIÓN OBTENIDA EN LA INSPECCIÓN:</b>			3. Daño significativo, reparación necesaria muy pronto		
<b>ACTIVIDADES DE REPARACIÓN Y MANTENIMIENTO</b>					
<b>ID</b>	<b>ACTIVIDAD</b>	<b>UN</b>	<b>CANTIDAD</b>	<b>VR/UNI</b>	<b>VR/ TOTAL</b>
30	Reparación del concreto	M2	10,0	158,79	1.587,88
C	Tratamiento superficial (sello)	M2	114,0	16,81	1.916,23

- Se hace en este caso necesario llevar a cabo actividades de reparación de la superficie, ya que se encuentra con desgaste superficial de concreto y acero expuesto. Se ve afectado el resto del componente y pueda generar problemas para la seguridad del tránsito sobre el puente.

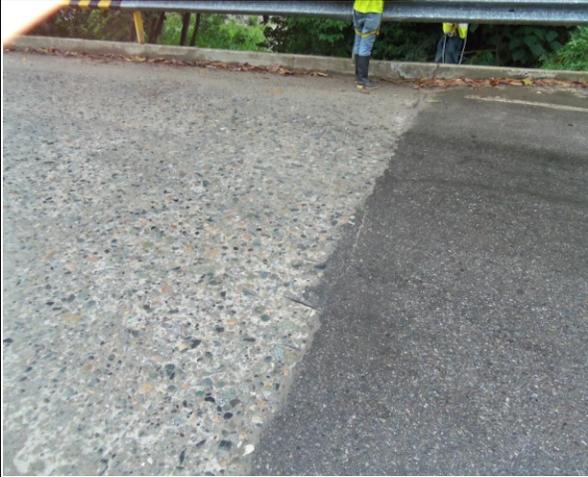
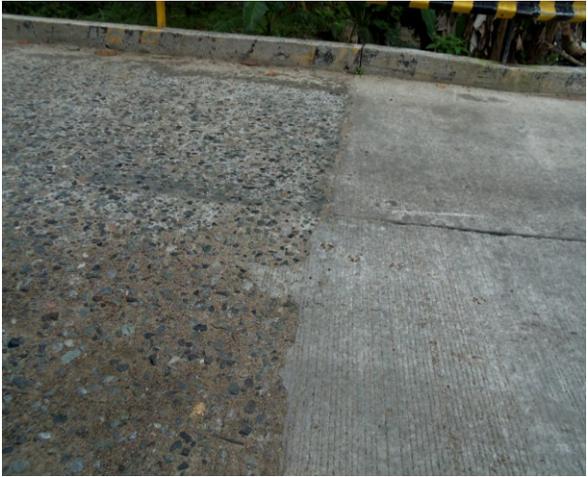
<b>COMPONENTE:</b> <u>Juntas de Expansión 50</u>

No presenta dispositivo de junta de expansión, no se presenta infiltración ni daños en la superficie del puente, en general se encuentra en buen estado.

<b>CALIFICACIÓN OBTENIDA EN LA INSPECCIÓN:</b>			0. Sin daño o daño insignificante		
<b>ACTIVIDADES DE REPARACIÓN Y MANTENIMIENTO</b>					
<b>ID</b>	<b>ACTIVIDAD</b>	<b>UN</b>	<b>CANTIDAD</b>	<b>VR/UNI</b>	<b>VR/ TOTAL</b>

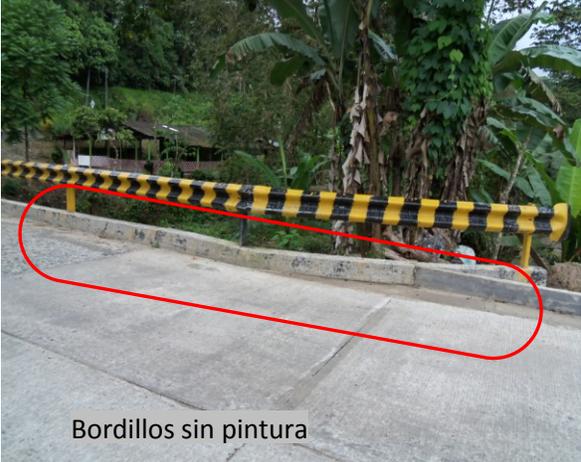
El puente no tiene andenes; los bordillos son en concreto con una longitud de 28,0m, en cada lado, con un ancho de 0,20m, y de altura de 0,20m, se evidencia el deterioro de la pintura en forma general, se requiere mantenimiento rutinario de limpieza y pintura.

<p style="text-align: center;">Bordillos sin pintura</p>

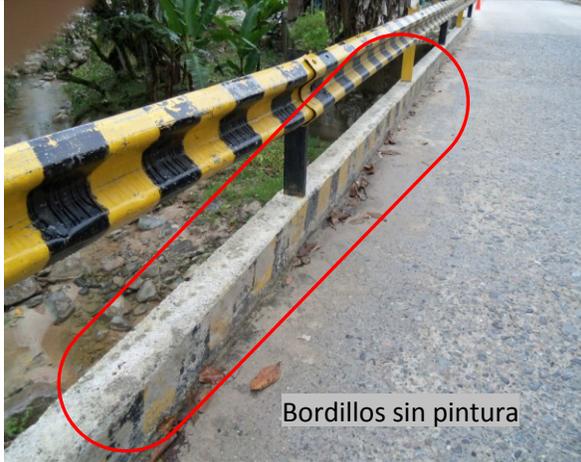
<p style="text-align: center;">Bordillos sin pintura</p>		
<b>CALIFICACIÓN OBTENIDA EN LA INSPECCIÓN:</b>			1 Daño pequeño pero no es necesario reparación (excepto mantenimiento menor)		
<b>ACTIVIDADES DE REPARACIÓN Y MANTENIMIENTO</b>					
<b>ID</b>	<b>ACTIVIDAD</b>	<b>UN</b>	<b>CANTIDAD</b>	<b>VR/UNI</b>	<b>VR/ TOTAL</b>
10	Limpieza	M	56,0	3,22	180,32
34	Pintura	M	56,0	17,73	992,94

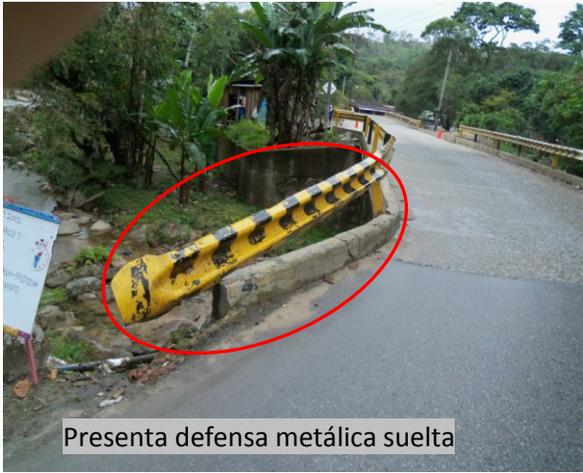
Las barandas que presenta el puente son de tipo defensa metálica, la defensa de encuentra suelta, con pérdida de elementos en el tramo de entrada lado izquierdo, en una longitud de 10,0m. Las barandas tienen una longitud de 28,0m en cada lado. Se recomienda realizar el mantenimiento rutinario de pintura

<p style="text-align: center; font-size: small;">Presenta defensa metálica suelta</p>

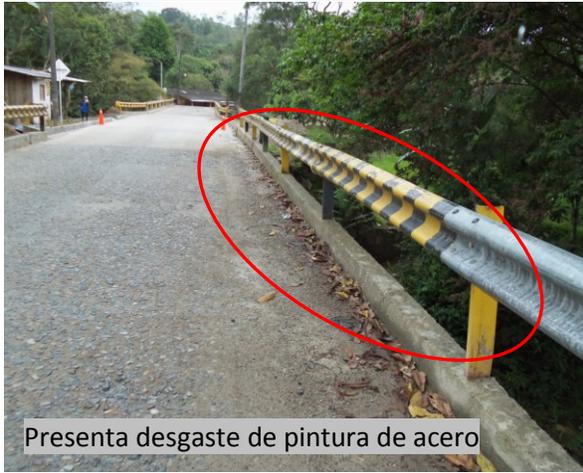
<p style="text-align: center; font-size: small;">Presenta desgaste de pintura de acero</p>		
<b>CALIFICACIÓN OBTENIDA EN LA INSPECCIÓN:</b>			2. Algún daño, reparación necesaria muy pronto		
<b>ACTIVIDADES DE REPARACIÓN Y MANTENIMIENTO</b>					
<b>ID</b>	<b>ACTIVIDAD</b>	<b>UN</b>	<b>CANTIDAD</b>	<b>VR/UNI</b>	<b>VR/ TOTAL</b>
B	Reparación de baranda de acero	M	10,0	158,29	1.582,89
40	Pintura	M	56,0	86,05	4.818,75

- Los bordillos y las barandas se encuentran con pintura deteriorada, se recomienda pintarlas ya que sirven como señalización de la vía y del puente.
- El agua de escorrentía proveniente de cunetas recae directamente sobre aletas y taludes produciendo deterioro en el concreto de las aletas y erosión en taludes, se recomienda la construcción de cunetas, en talud de entrada lado izquierdo.

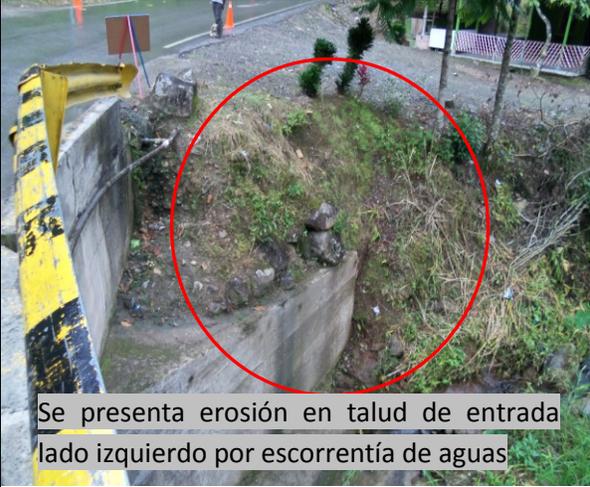
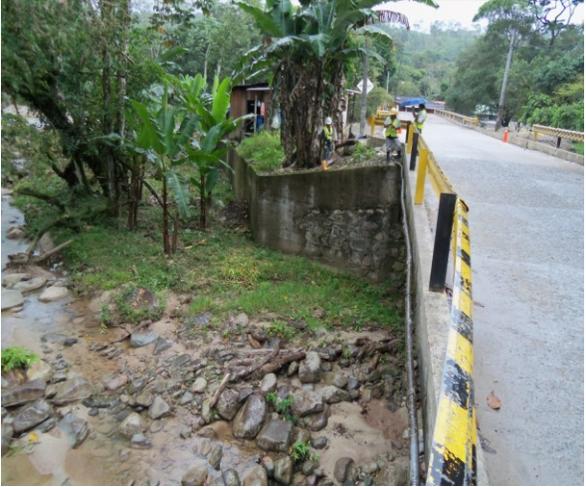
<b>COMPONENTE:</b> <u>Conos y Taludes</u>

Comienza a presentar erosión de talud de entrada lado izquierdo, por escorrentía de agua proveniente de la calzada de la vía, se recomienda construcción de cunetas, en una longitud aproximada de 15m.

<b>CALIFICACIÓN OBTENIDA EN LA INSPECCIÓN:</b>			3. Daño significativo, reparación necesaria muy pronto		
<b>ACTIVIDADES DE REPARACIÓN Y MANTENIMIENTO</b>					
<b>ID</b>	<b>ACTIVIDAD</b>	<b>UN</b>	<b>CANTIDAD</b>	<b>VR/UNI</b>	<b>VR/ TOTAL</b>
D	Construcción de cunetas	M	15,0	71,97	1.079,66

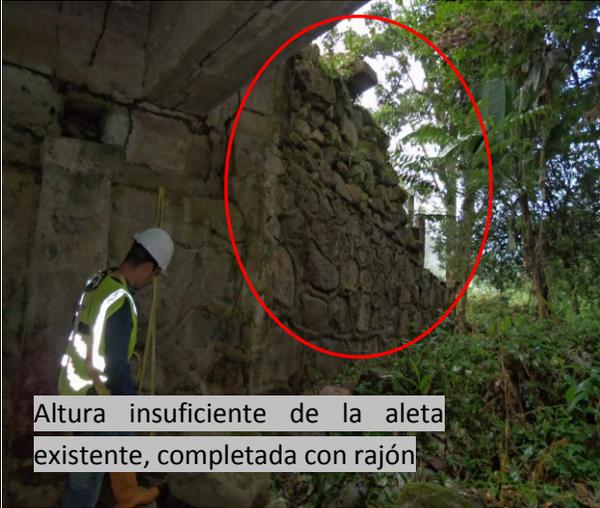
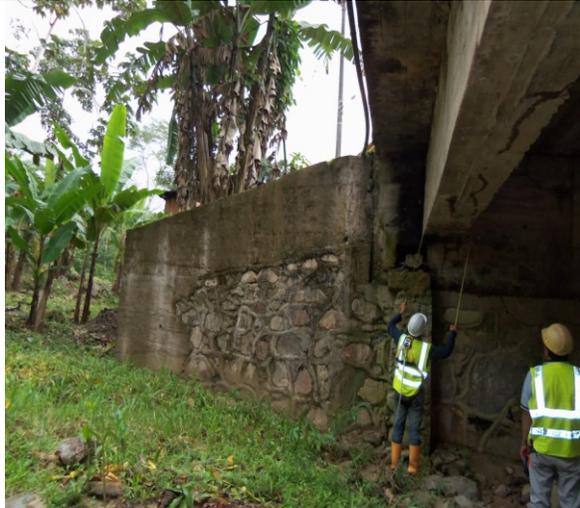
<b>COMPONENTE:</b> <u>Aletas</u>

El puente con aletas integradas a estribo, en concreto ciclópeo, se presenta altura insuficiente de aleta de salida lado derecho, con posible desestabilización del talud. Se recomienda prolongar la altura de la aleta, en concreto reforzado, asegurando una buena conexión con la estructura existente; la dimensión de la ampliación de la estructura es de 1,50m de altura, 6,70m de longitud y 25,0cm de espesor.

<p style="background-color: #e0e0e0; display: inline-block; padding: 2px;">Altura insuficiente de la aleta existente, completada con rajón</p>					
<b>CALIFICACIÓN OBTENIDA EN LA INSPECCIÓN:</b>			3. Daño significativo, reparación necesaria muy pronto.		
<b>ACTIVIDADES DE REPARACIÓN Y MANTENIMIENTO</b>					
<b>ID</b>	<b>ACTIVIDAD</b>	<b>UN</b>	<b>CANTIDAD</b>	<b>VR/UNI</b>	<b>VR/ TOTAL</b>
Z	Concreto reforzado	M3	2,60	315,39	820,03

- Se recomienda prolongar la longitud de los drenes de la losa, para evitar infiltración de agua hacia la superestructura.
- Se recomienda prolongar altura de la aleta de salida derecha, en concreto reforzado, por presentarse altura insuficiente, y posible desestabilización del talud.

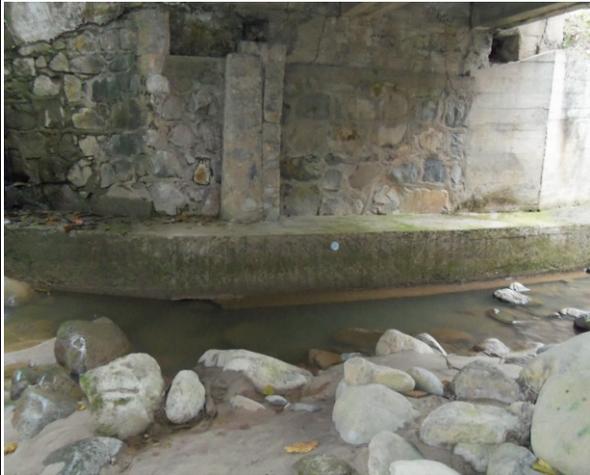
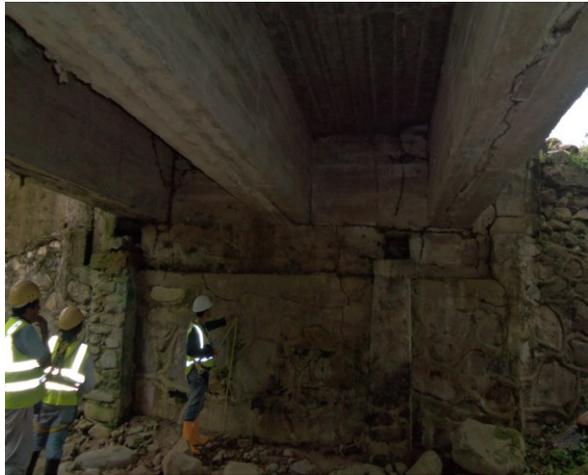
<b>COMPONENTE:</b> <u>Estribos tipo 10 material 20</u>

La estructura principal de estribos, está construida en concreto ciclópeo, presenta una altura promedio de 2,90m y una longitud de 6,60m; se evidencian obras de protección del cauce en concreto, sobre la cimentación del cauce. En general la estructura no presenta daños.

<b>CALIFICACIÓN OBTENIDA EN LA INSPECCIÓN:</b>			0. Sin daño o daño insignificante		
<b>ACTIVIDADES DE REPARACIÓN Y MANTENIMIENTO</b>					
<b>ID</b>	<b>ACTIVIDAD</b>	<b>UN</b>	<b>CANTIDAD</b>	<b>VR/UNI</b>	<b>VR/ TOTAL</b>

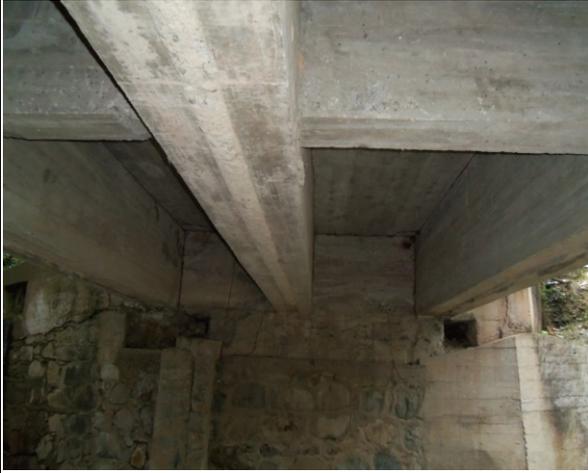
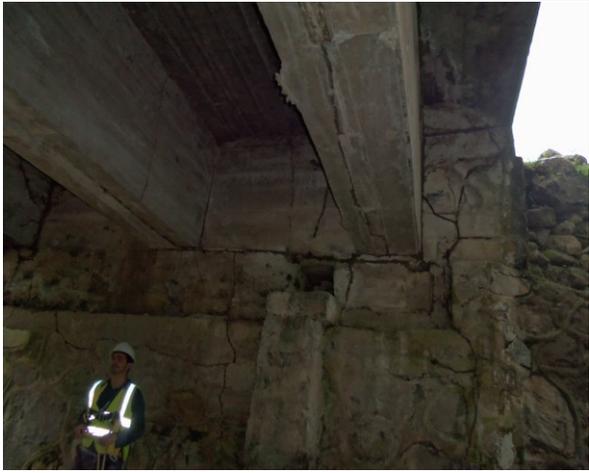
<b>COMPONENTE:</b> <u>Apoyos. Tipo de apoyo 10.</u>

El tipo de apoyos que presenta la superestructura es junta de construcción entre vigas principales y estribos. No presenta daños.

<b>CALIFICACIÓN OBTENIDA EN LA INSPECCIÓN:</b>			0. Sin daño o daño insignificante		
<b>ACTIVIDADES DE REPARACIÓN Y MANTENIMIENTO</b>					
<b>ID</b>	<b>ACTIVIDAD</b>	<b>UN</b>	<b>CANTIDAD</b>	<b>VR/UNI</b>	<b>VR/ TOTAL</b>

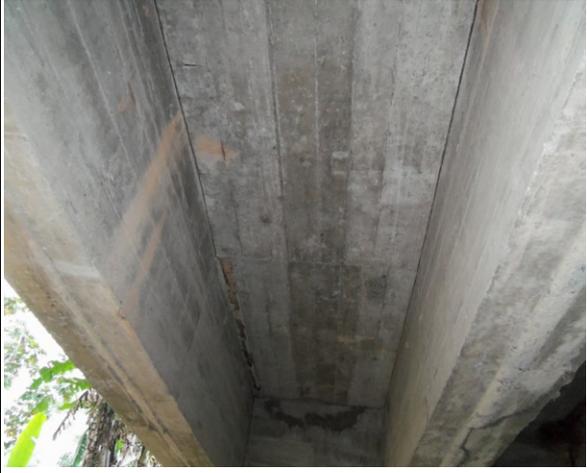
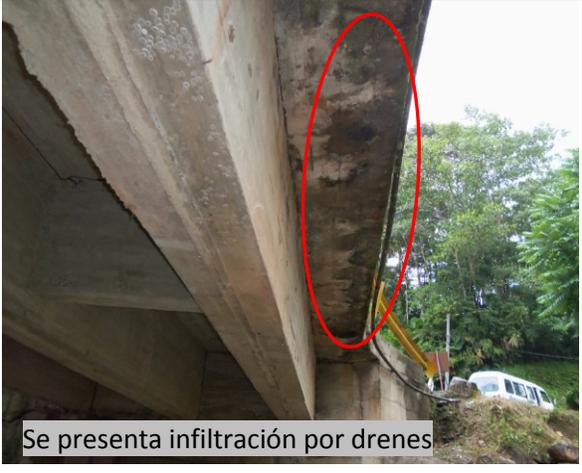
<b>COMPONENTE:</b> <u>Losa material 20.</u>

Losa en concreto reforzado, no presenta daños estructurales, tiene una longitud de 18,20m, con ancho de tablero de 9,55m y espesor de la losa de 0,25m. Se presenta infiltración por drenes hacia la cara inferior de la losa. Se recomienda prolongar los tubos de los drenes.

<b>CALIFICACIÓN OBTENIDA EN LA INSPECCIÓN:</b>			2. Algún daño, reparación necesaria cuando se presente la ocasión		
<b>ACTIVIDADES DE REPARACIÓN Y MANTENIMIENTO</b>					
ID	ACTIVIDAD	UN	CANTIDAD	VR/UNI	VR/ TOTAL
E	Reparación de drenes	Und	8,0	27,05	1.587,88

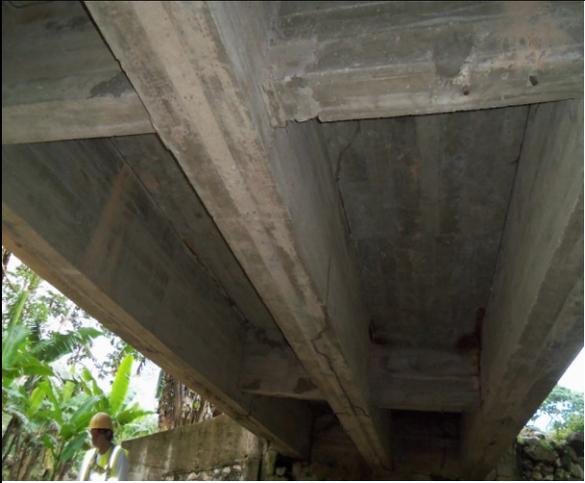
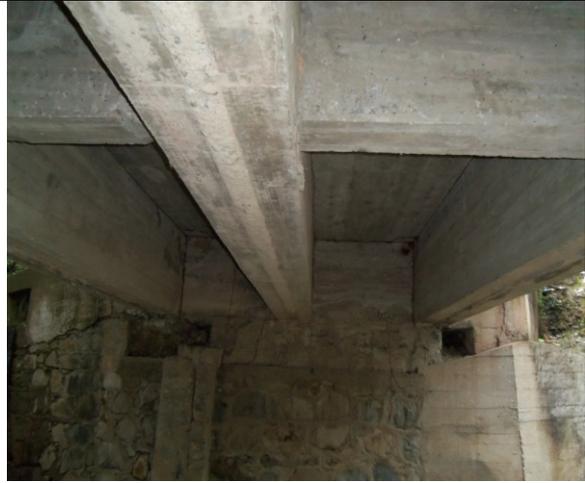
<b>COMPONENTE:</b> <u>Vigas tipo 13 material 20</u>

La superestructura presenta tres vigas longitudinales en concreto reforzado, simplemente apoyadas, de sección transversal de 0,55m x 1,75m; presenta una tres vigas riostras en concreto reforzado, ubicadas en el centro de la luz y sobre los estribos, se sección transversal de 0,30m x 1,0m, la superestructura no presenta daños.

<b>CALIFICACIÓN OBTENIDA EN LA INSPECCIÓN:</b>			0. Sin daño o daño insignificante.		
<b>ACTIVIDADES DE REPARACIÓN Y MANTENIMIENTO</b>					
<b>ID</b>	<b>ACTIVIDAD</b>	<b>UN</b>	<b>CANTIDAD</b>	<b>VR/UNI</b>	<b>VR/ TOTAL</b>

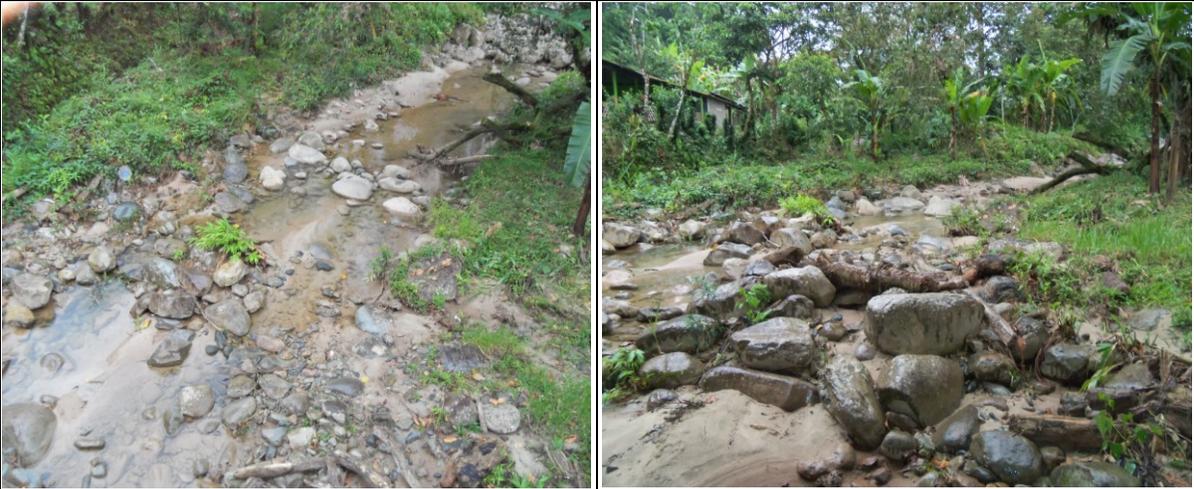
<b>COMPONENTE:</b> <u>Cauce</u>

El cauce del rio no presenta daños, hacia la superestructura del puente, su comportamiento es normal.

<b>CALIFICACIÓN OBTENIDA EN LA INSPECCIÓN:</b>			0. Sin daño o daño insignificante.		
<b>ACTIVIDADES DE REPARACIÓN Y MANTENIMIENTO</b>					
<b>ID</b>	<b>ACTIVIDAD</b>	<b>UN</b>	<b>CANTIDAD</b>	<b>VR/UNI</b>	<b>VR/ TOTAL</b>

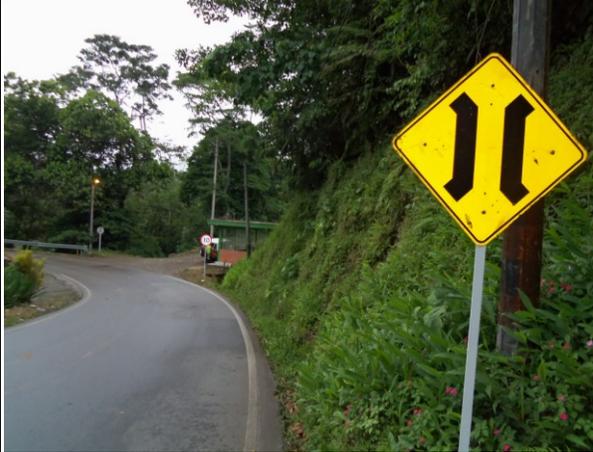
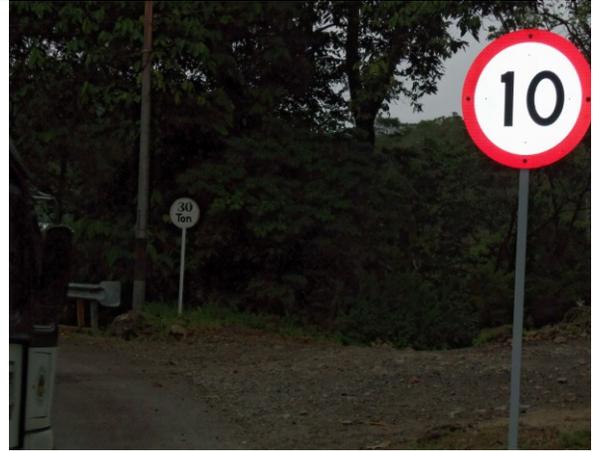
<b>COMPONENTE:</b> <u>Otros Elementos</u>

El puente presenta señalización vertical de prevención, de carga y velocidad máxima, se encuentran en buen estado

<b>CALIFICACIÓN OBTENIDA EN LA INSPECCIÓN:</b>			0. Sin daño o daño insignificante.		
<b>ACTIVIDADES DE REPARACIÓN Y MANTENIMIENTO</b>					
<b>ID</b>	<b>ACTIVIDAD</b>	<b>UN</b>	<b>CANTIDAD</b>	<b>VR/UNI</b>	<b>VR/ TOTAL</b>

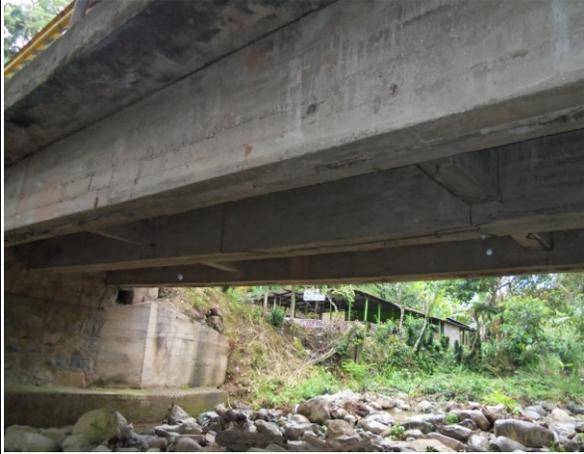
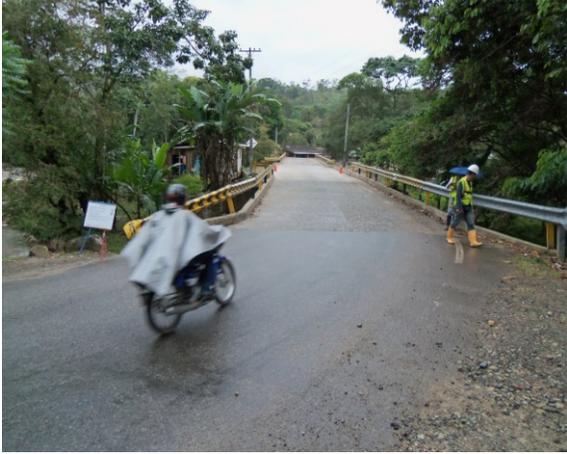
<b>COMPONENTE:</b> <u>Puente en General</u>

El puente presenta desgaste superficial del concreto en la superficie de rodadura sobre el puente, con acero expuesto, afectando la seguridad en la carretera; se presenta altura insuficiente de aleta de salida lado derecho, con posible desestabilización del talud. Se presenta erosión en talud de entrada izquierda por escorrentía de agua proveniente de la calzada de la vía. Se evidencia infiltración por drenes hacia la cara inferior de la losa.

<b>CALIFICACIÓN OBTENIDA EN LA INSPECCIÓN:</b>			3. Daño significativo, reparación necesario muy pronto.		
<b>ACTIVIDADES DE REPARACIÓN Y MANTENIMIENTO</b>					
<b>ID</b>	<b>ACTIVIDAD</b>	<b>UN</b>	<b>CANTIDAD</b>	<b>VR/UNI</b>	<b>VR/ TOTAL</b>

- La calificación del puente es: 3, como el resultado de la evaluación de todas las componentes del puente, dando mayor importancia a las componentes principales del mismo o las que afectan el funcionamiento la estructura como tal.
