**ESTUDIO DE INSPECCIÓN E INVENTARIO DE PUENTES DE LA RED NACIONAL
DE CARRETERAS ZONA SUR**

INFORME PUENTE RUMIYACO 2

CARRETERA: SANTA ANA - MOCOA

NOMBRE DEL PUENTE:		RUMIYACO 2	IDP	19-4502-008.00
TERRITORIAL:		19	PUTUMAYO	
CARRETERA:		SANTA ANA - MOCOA		
PR	74+0245

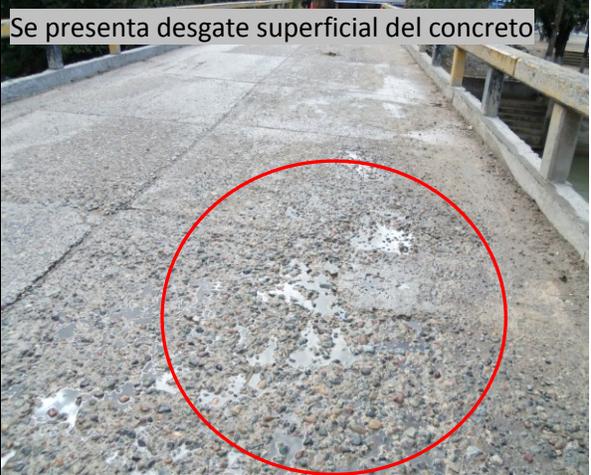
La superficie de rodadura está construida en concreto rígido, se presenta desgaste superficial del concreto, con presencia de grietas; afectando la seguridad de la carretera. El área de la superficie sobre el puente es de 33,70m de largo x 6,0m de ancho entre bordillos. La superficie de rodadura en los accesos se encuentra en buen estado. Se recomienda reparar el concreto en las zonas que presenta acero expuesto y realizar tratamiento superficial aplicando sello asfáltico en sobre toda la superficie del puente.

<p style="font-size: small; background-color: #e0e0e0; padding: 2px;">Se presenta desgaste superficial del concreto</p>

- Se hace en este caso necesario llevar a cabo actividades de reparación de la superficie de rodadura del puente, ya que se presenta desgaste superficial del concreto. Se ve afectado el resto del componente y pueda generar problemas para la seguridad del tránsito sobre el puente.

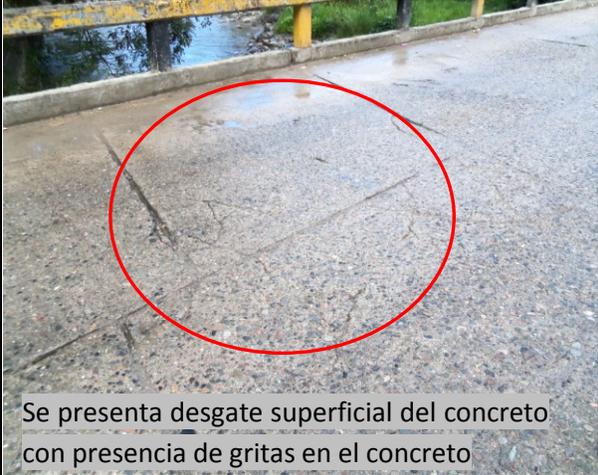
<p style="font-size: small; background-color: #e0e0e0; padding: 2px;">Se presenta desgaste superficial del concreto con presencia de gritas en el concreto</p>		
CALIFICACIÓN OBTENIDA EN LA INSPECCIÓN:			3. Daño significativo, reparación necesaria muy pronto.		
ACTIVIDADES DE REPARACIÓN Y MANTENIMIENTO					
ID	ACTIVIDAD	UN	CANTIDAD	VR/UNI	VR/ TOTAL
30	Reparación del concreto	M2	20,0	143,81	2.876,18
C	Tratamiento superficial (sello)	M2	202,2	16,81	3.395,42

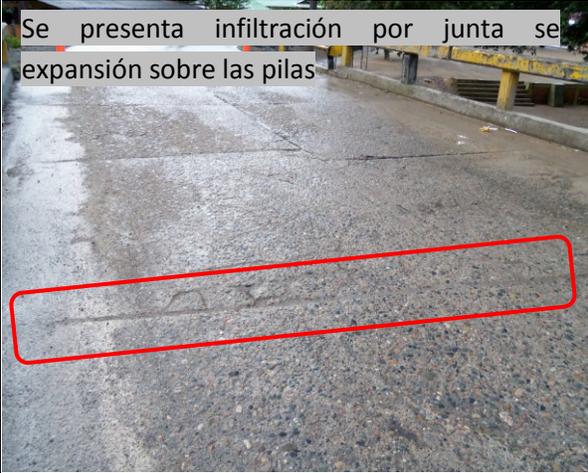
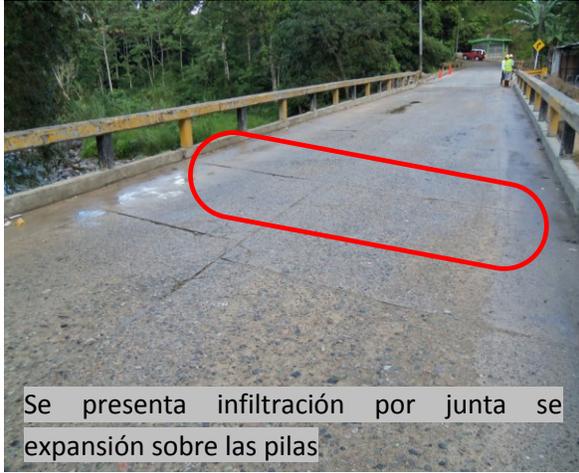
COMPONENTE: <u>Juntas de Expansión 50</u>

No presenta dispositivo de junta de expansión, se presenta infiltración por juntas sobre las pilas del puente, se recomienda reparación del material sellador en las juntas. La longitud de cada junta es de 6,0m

CALIFICACIÓN OBTENIDA EN LA INSPECCIÓN:			1 Daño pequeño, pero no es necesario reparación (excepto mantenimiento menor)		
ACTIVIDADES DE REPARACIÓN Y MANTENIMIENTO					
ID	ACTIVIDAD	UN	CANTIDAD	VR/UNI	VR/ TOTAL
26	Reparación del material sellador	M	12,0	33,99	407,93

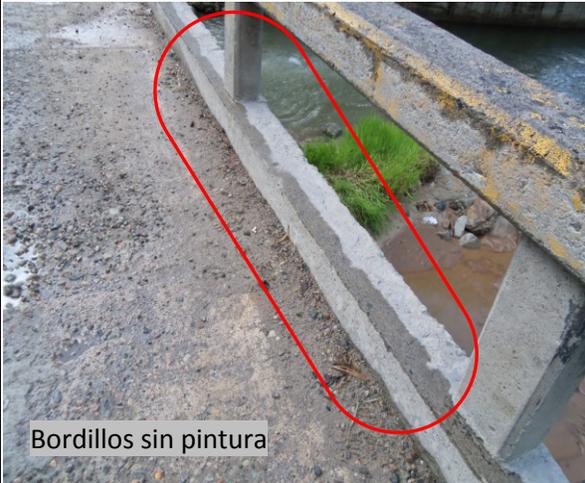
El puente no tiene andenes; los bordillos son en concreto con una longitud de 35,50m, en cada lado, con un ancho de 0,20m, y de altura de 0,20m, se evidencia el deterioro de la pintura en forma general, se requiere mantenimiento rutinario de limpieza y pintura.

<p style="text-align: center; margin-top: 5px;">Bordillos sin pintura</p>

- Los bordillos y las barandas se encuentran con pintura deteriorada, se recomienda pintarlas ya que sirven como señalización de la vía y del puente.
- Se recomienda prolongar la longitud de los drenes de la losa, para evitar infiltración de agua de escorrentía hacia la superestructura.

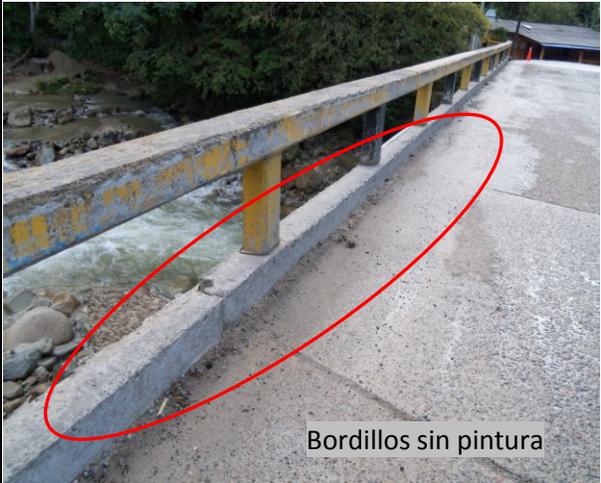
<p style="text-align: center; margin-top: 5px;">Bordillos sin pintura</p>		
CALIFICACIÓN OBTENIDA EN LA INSPECCIÓN:			1 Daño pequeño, pero no es necesario reparación (excepto mantenimiento menor)		
ACTIVIDADES DE REPARACIÓN Y MANTENIMIENTO					
ID	ACTIVIDAD	UN	CANTIDAD	VR/UNI	VR/ TOTAL
10	Limpieza	M	71,0	3,22	228,62
34	Pintura	M	71,0	17,73	1.258,91

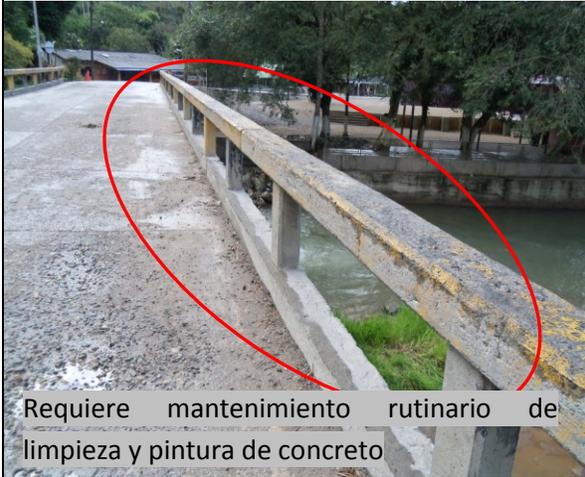
Las barandas del puente son en concreto, sobre pilastras de concreto con una longitud de 33,70m, altura de 0,70 m, y con sección transversal de los pasamanos de 0,25m x 0,17m, se encuentra en buen estado, se requiere mantenimiento rutinario de limpieza y pintura.

<p>Requiere mantenimiento rutinario de limpieza y pintura de concreto</p>

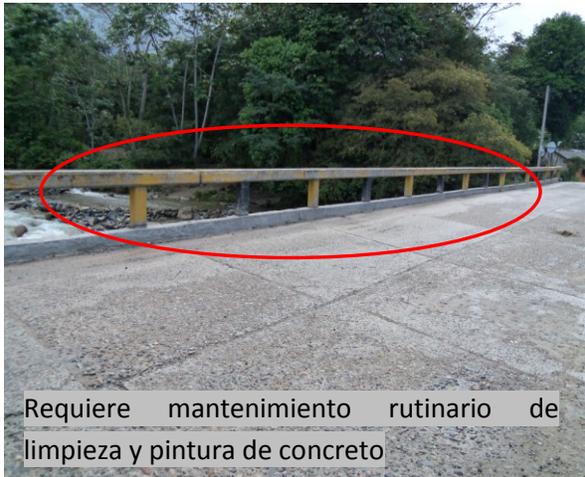
<p>Requiere mantenimiento rutinario de limpieza y pintura de concreto</p>			
CALIFICACIÓN OBTENIDA EN LA INSPECCIÓN:		1 Daño pequeño, pero no es necesario reparación (excepto mantenimiento menor)			
ACTIVIDADES DE REPARACIÓN Y MANTENIMIENTO					
ID	ACTIVIDAD	UN	CANTIDAD	VR/UNI	VR/ TOTAL
10	Limpieza	M	67,4	3,22	1.195,07
34	Pintura de concreto	M	67,4	17,73	217,03

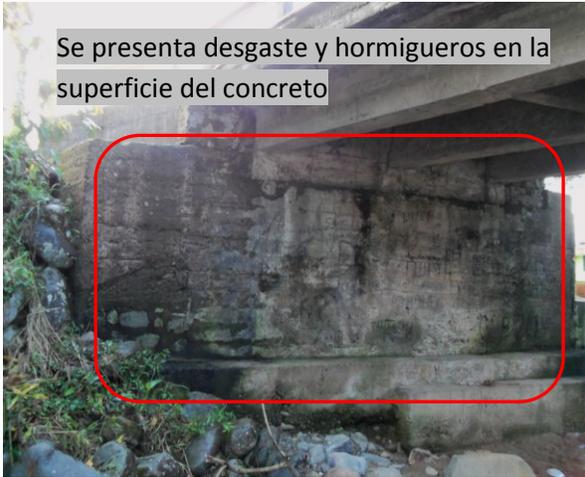
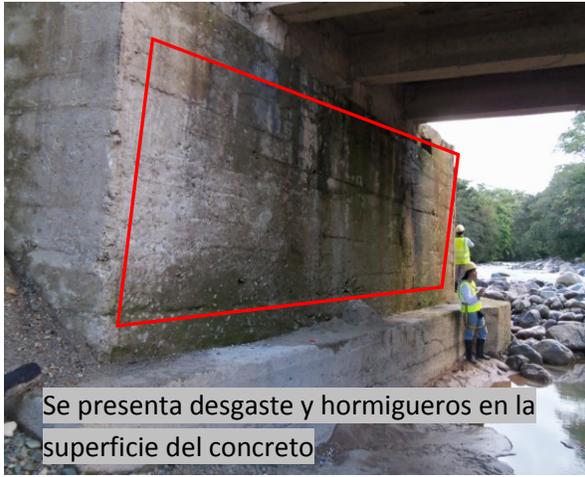
COMPONENTE: <u>Estribos tipo 10 material 20</u>

La estructura principal de estribos, está construida en concreto ciclópeo, presenta una altura promedio de 3,05m y una longitud de 6,44m; se evidencian hormigueros y desgaste superficial del concreto; en la cimentación de estribos presenta obras de protección del cauce en concreto. Se recomienda realizar mantenimiento rutinario de tratamiento superficial del concreto, en toda el área de las paredes de los estribos. El área a realizar el mantenimiento de cada estribo es de 20,0m².

CALIFICACIÓN OBTENIDA EN LA INSPECCIÓN:		1 Daño pequeño, pero no es necesario reparación (excepto mantenimiento menor)			
ACTIVIDADES DE REPARACIÓN Y MANTENIMIENTO					
ID	ACTIVIDAD	UN	CANTIDAD	VR/UNI	VR/ TOTAL
31	Tratamiento superficial de concreto	M2	40,0	135,74	5.429,40

- Se recomienda realizar un tratamiento superficial en concreto en los estribos y en la pila No.2, debido a que se presentan hormigueros y desgaste superficial del concreto

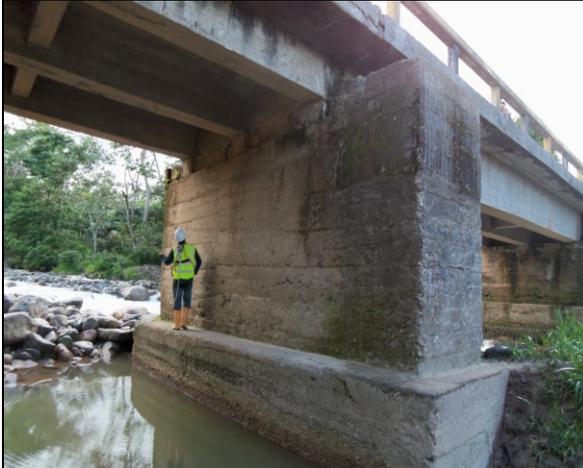
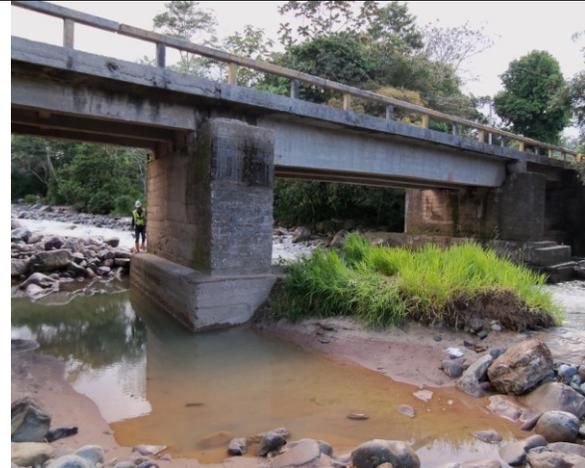
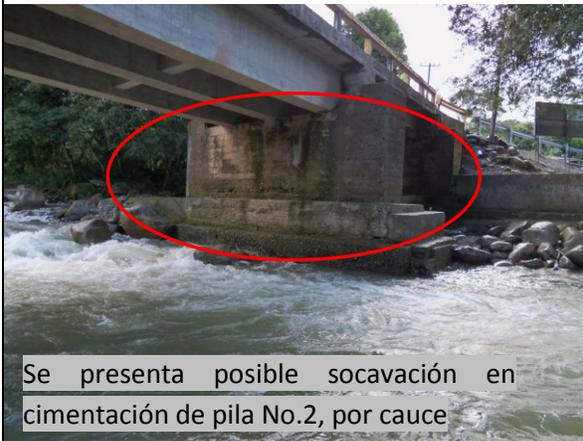
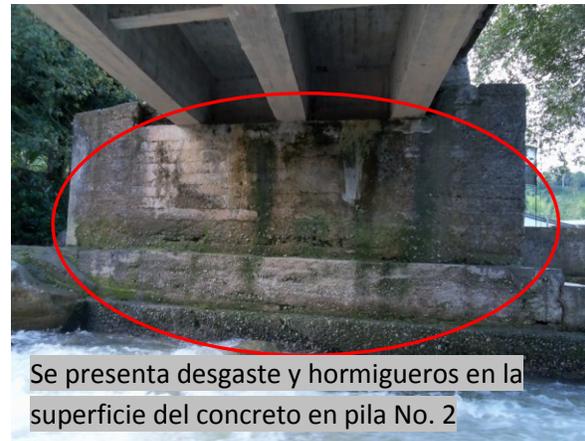
COMPONENTE: Pilas tipo 10 material 20

El puente presenta dos pilas, tipo pila solida, en concreto ciclópeo, la altura promedio de cada aleta es de 4,20m, la longitud de apoyo es de 1,0m, y el ancho es de 6,44m. Se presenta desgaste superficial del concreto con presencia de hormigueros especialmente en la pila No.2, se recomienda realizar un tratamiento superficial de concreto en las paredes de la pila. Se presenta posible socavación en la pila No.2 por cauce, se recomienda realizar obras de protección en concreto ciclópeo con sección transversal del concreto de 0,50m x 1,50m de alto, en una longitud de 7,50m

3. Daño significativo, reparación necesaria muy pronto

ID	ACTIVIDAD	UN	CANTIDAD	VR/UNI	VR/ TOTAL
31	Tratamiento superficial de concreto	M2	110,0	135,74	14.930,85
Z	Obras de protección en concreto ciclópeo	M3	5,65	488,52	2.760,09

- Se recomienda realizar se recomienda realizar obras de protección en concreto ciclópeo en la cimentación de la pila No.2, ya que se presenta posible socavación e impacto de cauce sobre la cimentación de la pila

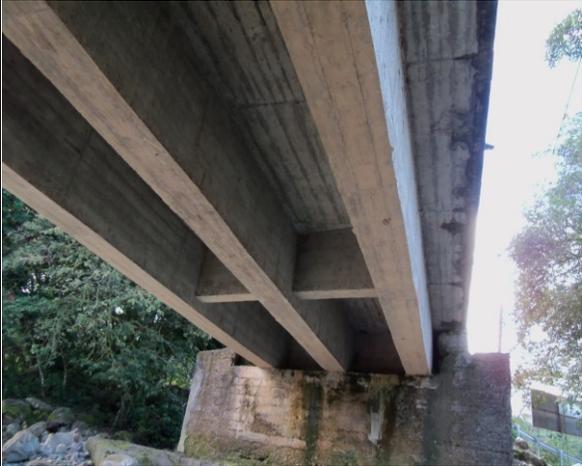
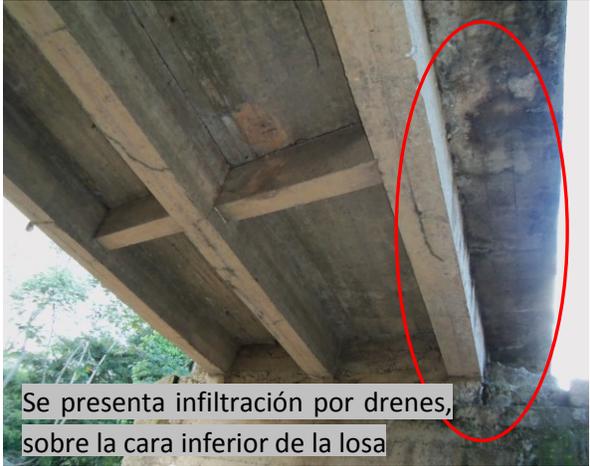
COMPONENTE: <u>Losa material 20. Concreto reforzado</u>

Losa en concreto reforzado, no presenta fracturas ni grietas, tiene una longitud de 33,70m, con ancho de tablero de 6,44m y espesor de la losa de 0,20m. Se presenta infiltración por drenes, se recomienda realizar la reparación de drenes, y prolongar la longitud de los tubos de los drenes.

CALIFICACIÓN OBTENIDA EN LA INSPECCIÓN:			2 Algún daño, reparación necesaria muy pronto		
ACTIVIDADES DE REPARACIÓN Y MANTENIMIENTO					
ID	ACTIVIDAD	UN	CANTIDAD	VR/UNI	VR/ TOTAL
E	Reparación de drenes	Und	22,0	27,05	595,10

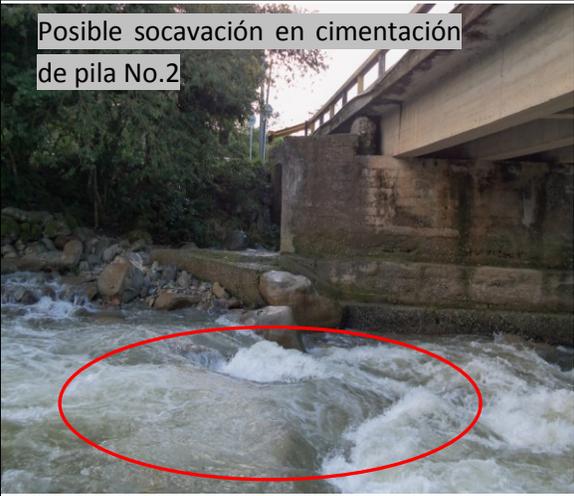
El cauce del rio está causando socavación e impacto en cimentación de pila No. 2, por aumento en el nivel y velocidad del cauce. Se recomienda inspección especial y realizar obras de reencauzamiento para evita socavación en pila numero dos lado izquierdo.

<p style="text-align: center; font-size: small;">Posible socavación en cimentación de pila No.2</p>

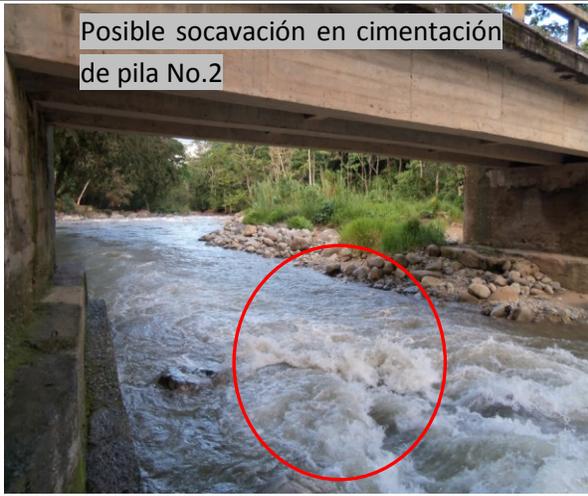
<p style="text-align: center; font-size: small;">Posible socavación en cimentación de pila No.2</p>		
CALIFICACIÓN OBTENIDA EN LA INSPECCIÓN:			3. Daño significativo, reparación necesaria muy pronto		
ACTIVIDADES DE REPARACIÓN Y MANTENIMIENTO					
ID	ACTIVIDAD	UN	CANTIDAD	VR/UNI	VR/ TOTAL
B	Reencauzamiento	M3	40,0	30,39	1.215,52

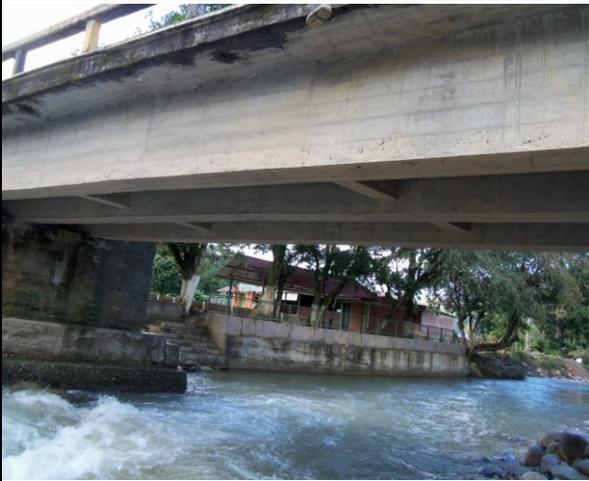
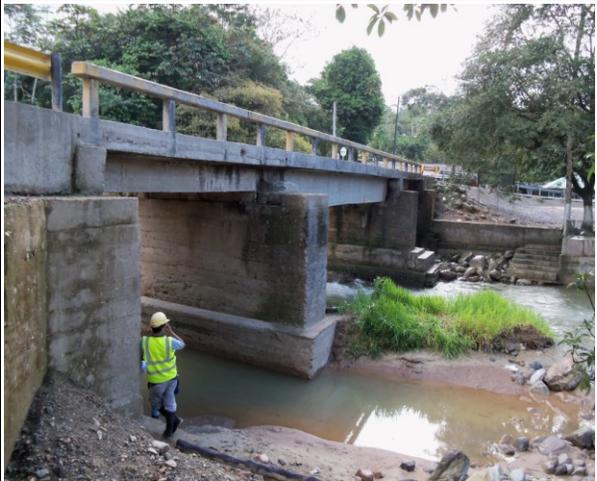
COMPONENTE: <u>Puente en General</u>

Se presenta desgaste superficial de la superficie de rodadura del puente; los estribos presentan hormigueros y desgaste superficial del concreto, de igual manera en la pila No.2, se presenta hormigueros y desgaste superficial del concreto; se presenta posible socavación en la cimentación de la pila No.2 por acción del cauce. Se recomienda realizar inspección especial.

CALIFICACIÓN OBTENIDA EN LA INSPECCIÓN:			3 daño significativo, reparación necesaria muy pronto		
ACTIVIDADES DE REPARACIÓN Y MANTENIMIENTO					
ID	ACTIVIDAD	UN	CANTIDAD	VR/UNI	VR/ TOTAL
Z	Inspección especial	Glb	1,0	40.000	40.000
