**CONSORCIO INGENIERIA VIAL 2011**

**ESTUDIO DE INSPECCIÓN E INVENTARIO DE PUENTES DE LA RED NACIONAL  
DE CARRETERAS ZONA SUR**

**INFORME PUENTE SANGOYACO**

**CARRETERA: MOCOA - PITALITO**

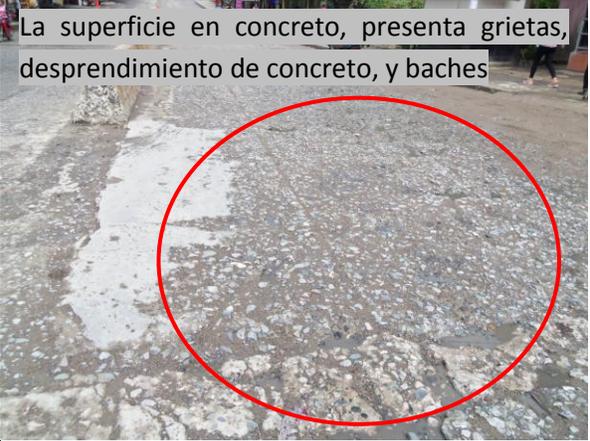
La superficie del puente está contruida en concreto hidráulico, el cual se encuentra en mal estado en la superficie del puente y en los accesos, presenta baches, grietas con desprendimiento del concreto, y desgaste superficial del concreto. La longitud de puente es de 11,0m y los accesos tienen una longitud de 10,0m en la entrada y salida; el ancho entre bordillos es de 17,70m.

<p style="font-size: small; background-color: #e0e0e0; padding: 2px;">La superficie en concreto, presenta grietas, desprendimiento de concreto, y baches</p>

Se requiere realizar el cambio de pavimento de concreto, remoción completa del pavimento antiguo, y colocación de un nuevo pavimento de concreto, en un área total de 548,7 m<sup>2</sup>, que corresponde a toda la superficie del puente y los accesos.

<p style="font-size: small; background-color: #e0e0e0; padding: 2px;">La superficie en concreto, presenta grietas, desprendimiento de concreto, y baches</p>			
<b>CALIFICACIÓN OBTENIDA EN LA INSPECCIÓN:</b>		4 Daño grave, reparación necesaria inmediatamente.			
<b>ACTIVIDADES DE REPARACIÓN Y MANTENIMIENTO</b>					
<b>ID</b>	<b>ACTIVIDAD</b>	<b>UN</b>	<b>CANTIDAD</b>	<b>VR/UNI</b>	<b>VR/ TOTAL</b>
B	Cambio de pavimento de concreto	M2	548,7	93,39	51.244,19

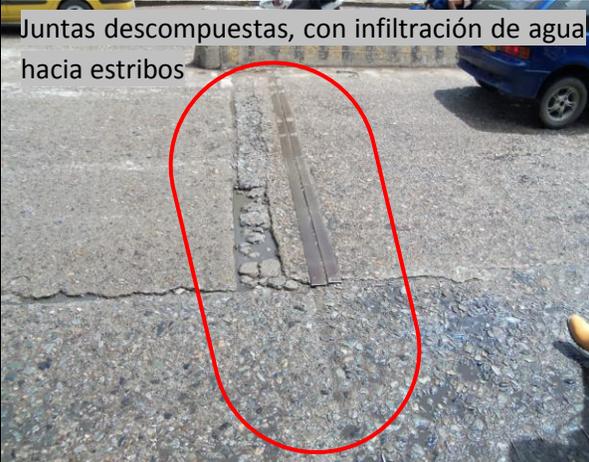
El tipo de juntas de expansión que presenta el puente son ángulos de acero, en algunas zona no presenta dispositivo de junta, presenta perdida de elementos metálicos y se encuentran completamente descompuestas. Se requiere cambio total de juntas de acero, retirando las juntas existentes y colocación de una nueva junta según especificaciones del productor. La longitud de cada 17,70m presenta dos juntas de expansión.

<b>COMPONENTE:</b> <u>Juntas de Expansión 12</u>					
Juntas descompuestas, con infiltración de agua hacia estribos

<b>CALIFICACIÓN OBTENIDA EN LA INSPECCIÓN:</b>			4 Daño grave, reparación necesaria inmediatamente.		
<b>ACTIVIDADES DE REPARACIÓN Y MANTENIMIENTO</b>					
<b>ID</b>	<b>ACTIVIDAD</b>	<b>UN</b>	<b>CANTIDAD</b>	<b>VR/UNI</b>	<b>VR/ TOTAL</b>
B	Cambio de junta de acero	M	36,0	1.430,10	51.483,85

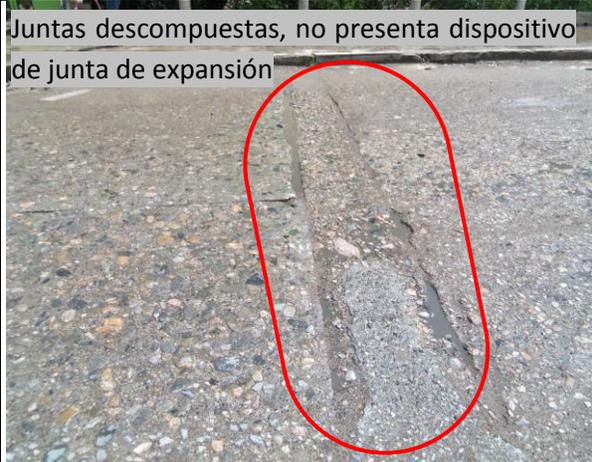
Juntas descompuestas, no presenta dispositivo de junta de expansión

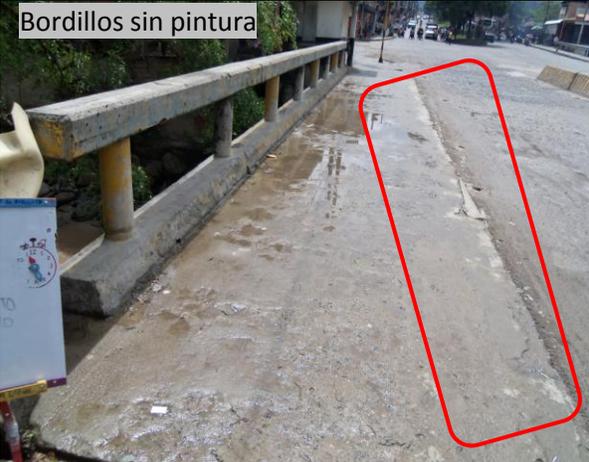
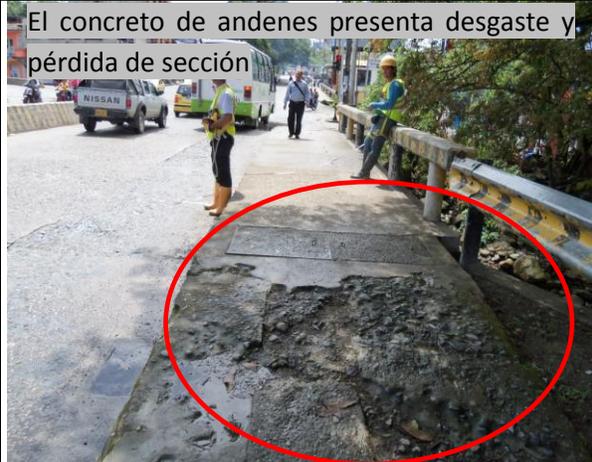
El puente tiene andenes, y los bordillos en concreto con una longitud de 22,0 m, en cada lado, los andenes tienen un ancho de 2,10m, con un ancho de 0,21 m. el puente presenta un separador en concreto con una altura de 0,75m, ancho de 0,60m y longitud de 12,0m; se evidencia desgaste superficial de concreto en los andenes y el deterioro de la pintura en forma general en bordillos y separador. Se recomienda reparación del concreto en los andenes en un área de 10,0m y mantenimiento rutinario de pintura de concreto en los bordillos y el separador.

<b>COMPONENTE:</b> <u>Andenes y bordillos</u>					
<b>Bordillos sin pintura</b>			<b>El concreto de andenes presenta desgaste y pérdida de sección</b>

<b>ALIFICACIÓN OBTENIDA EN LA INSPECCIÓN:</b>			2 Algún daño, reparación necesaria cuando se presente la ocasión		
<b>ACTIVIDADES DE REPARACIÓN Y MANTENIMIENTO</b>					
<b>ID</b>	<b>ACTIVIDAD</b>	<b>UN</b>	<b>CANTIDAD</b>	<b>VR/UNI</b>	<b>VR/ TOTAL</b>
B	Reparación de concreto	M2	10,0	113,91	1.139,11
34	Pintura de concreto (Bordillos)	M	44,0	17,73	780,16
34	Pintura de concreto (separador)	M	12,0	17,73	212,77

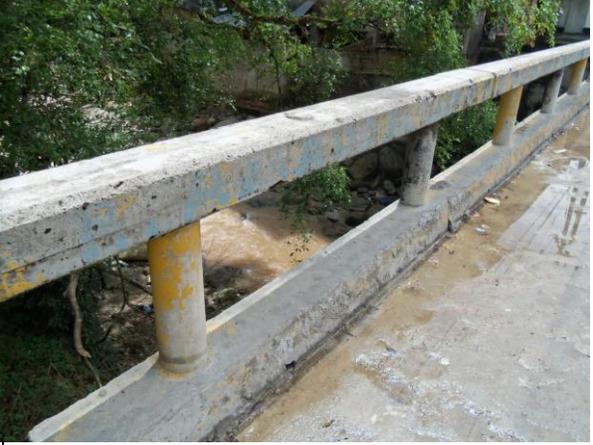
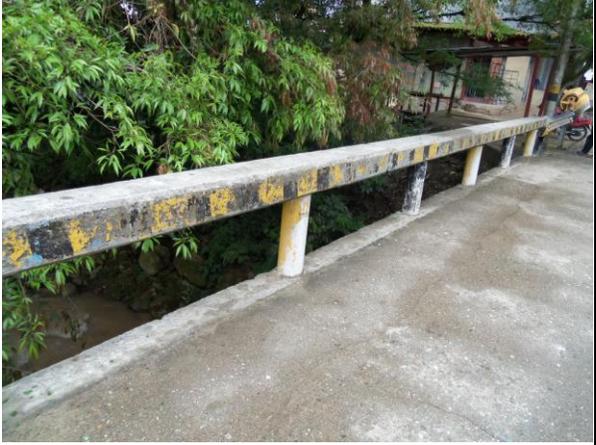
Las barandas del puente son en concreto, sobre pilastras en concreto, con una longitud de 11,50 m, a cada lado, altura de 0,77 m, y de ancho de 0,28 m, se encuentra en buen estado solo requiere mantenimiento rutinario de pintura de concreto.

<b>CALIFICACIÓN OBTENIDA EN LA INSPECCIÓN:</b>			1 Daño pequeño pero no es necesario reparación		
<b>ACTIVIDADES DE REPARACIÓN Y MANTENIMIENTO</b>					
<b>ID</b>	<b>ACTIVIDAD</b>	<b>UN</b>	<b>CANTIDAD</b>	<b>VR/UNI</b>	<b>VR/ TOTAL</b>
34	Pintura de concreto (barandas)	MI	23,0	17,73	407,81

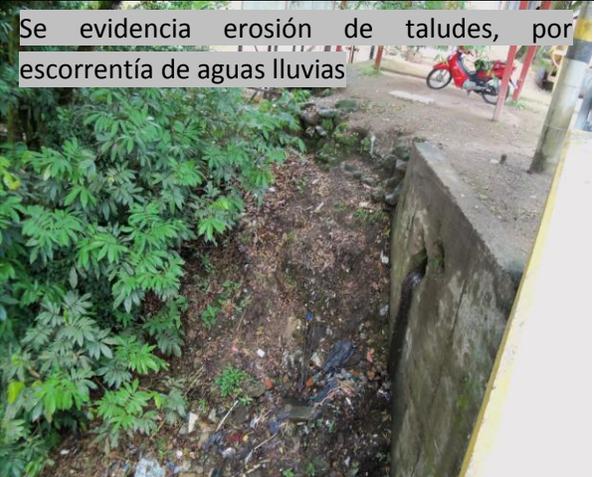
Comienza a presentar erosión de taludes por escorrentía de agua, en los taludes del lado derecho del puente, se recomienda construcción de cunetas, en talud de entrada derecho y talud de salida lado derecho, con longitud aproximada de 15m en cada talud.

<p style="text-align: center;">Se evidencia erosión de taludes, por escorrentía de aguas lluvias</p>

<p style="text-align: center;">Se evidencia erosión de taludes, por escorrentía de aguas lluvias</p>		
<b>CALIFICACIÓN OBTENIDA EN LA INSPECCIÓN:</b>			3 Daño significativo, reparación necesaria muy pronto.		
<b>ACTIVIDADES DE REPARACIÓN Y MANTENIMIENTO</b>					
ID	ACTIVIDAD	UN	CANTIDAD	VR/UNI	VR/ TOTAL
D	Construcción de cunetas	M	30,0	74,97	2.249,28

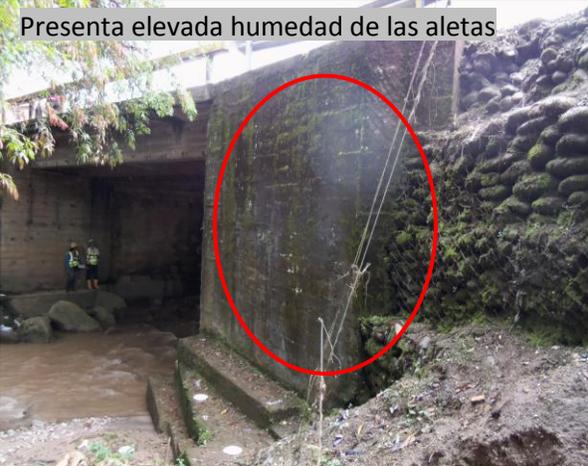
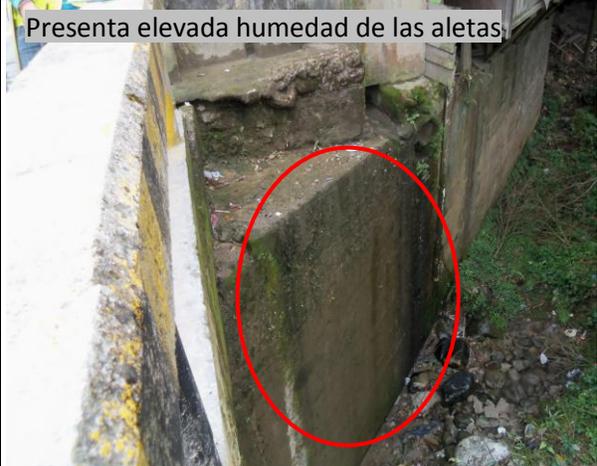
El puente con aletas integradas a estribo, las aletas revestimiento de la cimentación en concreto, para protección del cauce. Se evidencia elevada humedad en el concreto de las aletas, se recomienda realizar el mantenimiento rutinario de limpieza. La altura promedio de las aletas es de 4,30m y una longitud de 5,0m de cada aleta.

<b>COMPONENTE:</b> <u>Aletas</u>					
Presenta elevada humedad de las aletas			Presenta elevada humedad de las aletas

<b>CALIFICACIÓN OBTENIDA EN LA INSPECCIÓN:</b>			1 Daño pequeño pero no es necesario reparación		
<b>ACTIVIDADES DE REPARACIÓN Y MANTENIMIENTO</b>					
<b>ID</b>	<b>ACTIVIDAD</b>	<b>UN</b>	<b>CANTIDAD</b>	<b>VR/UNI</b>	<b>VR/ TOTAL</b>
10	limpieza	M2	86,0	6,33	544,72

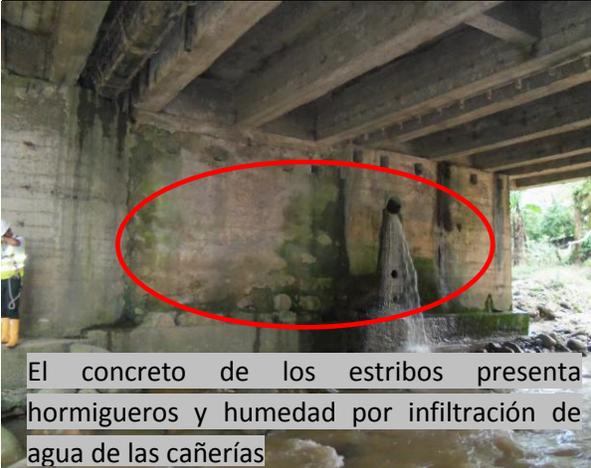
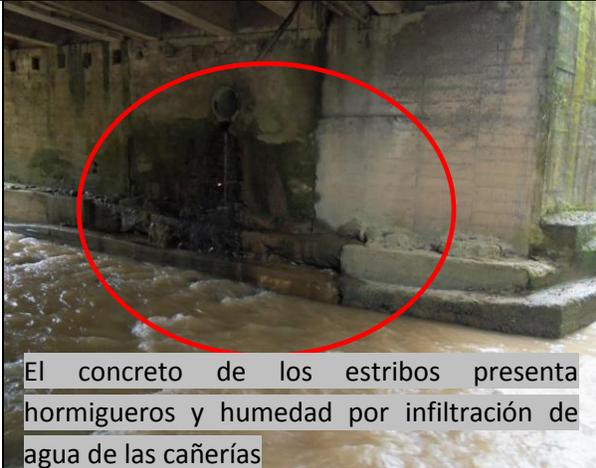
Los estribos que presenta el puente están contruidos en concreto ciclópeo, con una altura promedio de 4,30m, el concreto presenta hormigueros, se evidencia humedad en los estribos por infiltración de agua provenientes de los juntas de expansión y de las cañerías, el agua proveniente de estas recae directamente sobre los estribos. Se recomienda realizar tratamiento superficial de concreto en toda en las zonas que presenta hormigueros en un área de 45,0 m2, se recomienda prolongar la longitud de los tubos de las cañerías adosadas en cada estribo.

El concreto de los estribos presenta hormigueros y humedad por infiltración de agua de las cañerías			El concreto de los estribos presenta hormigueros y humedad por infiltración de agua de las cañerías		
<b>CALIFICACIÓN OBTENIDA EN LA INSPECCIÓN:</b>			2 Algún daño, reparación necesaria cuando se presenta la ocasión		
<b>ACTIVIDADES DE REPARACIÓN Y MANTENIMIENTO</b>					
<b>ID</b>	<b>ACTIVIDAD</b>	<b>UN</b>	<b>CANTIDAD</b>	<b>VR/UNI</b>	<b>VR/ TOTAL</b>
31	Tratamiento superficial de concreto	M2	45,0	113,91	5.125,99
Z	Prolongar tubos de cañería	Und	3,0	195,89	391,792

- Se recomienda realizar un tratamiento superficial de concreto, en los estribos ya que se evidencia hormigueros, también se recomienda prologar la longitud de los tubos de la cañería, porque el agua proveniente de las mismas recae directamente sobre los estribos

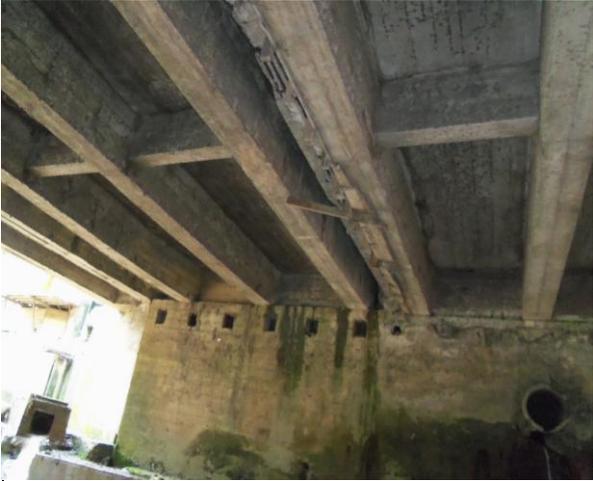
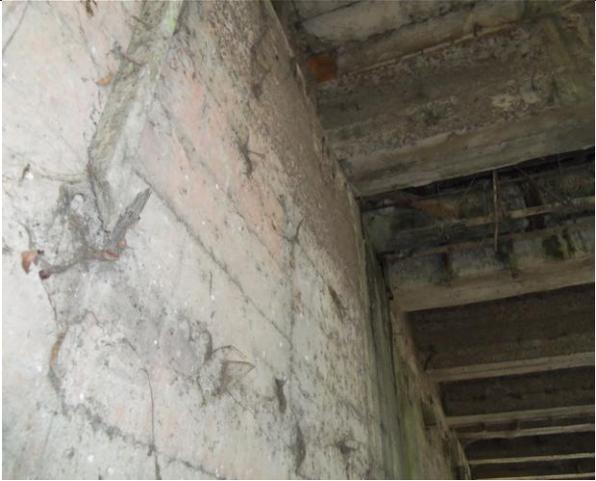
El tipo de apoyos que presenta la superestructura es junta de construcción entre vigas principales y estribos. No presenta daños.

<b>CALIFICACIÓN OBTENIDA EN LA INSPECCIÓN:</b>			0 Sin daño o daño insignificante		
<b>ACTIVIDADES DE REPARACIÓN Y MANTENIMIENTO</b>					
<b>ID</b>	<b>ACTIVIDAD</b>	<b>UN</b>	<b>CANTIDAD</b>	<b>VR/UNI</b>	<b>VR/ TOTAL</b>

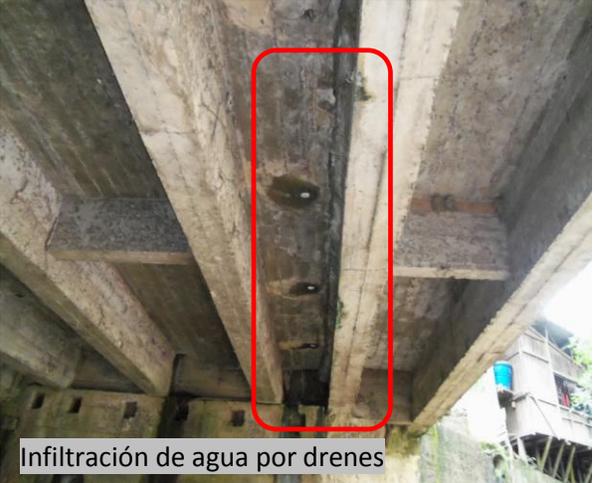
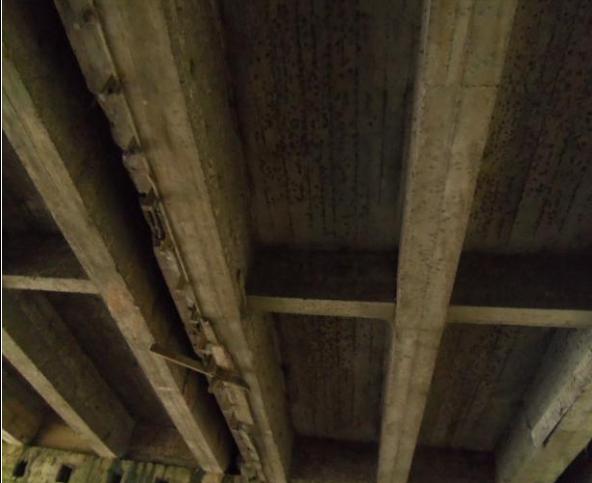
La losa en concreto reforzado no presenta fracturas ni grietas, tiene una longitud de 11,0 un ancho de tablero de 18,20m, se evidencia humedad por infiltración de agua por los drenes. Se recomienda la reparación de drenes prolongando la longitud del tubo de cada dren, en 12,0 unidades

Infiltración de agua por drenes					
<b>ALIFICACIÓN OBTENIDA EN LA INSPECCIÓN:</b>			2 Algún daño, reparación necesaria cuando se presente la ocasión.		
<b>ACTIVIDADES DE REPARACIÓN Y MANTENIMIENTO</b>					
<b>ID</b>	<b>ACTIVIDAD</b>	<b>UN</b>	<b>CANTIDAD</b>	<b>VR/UNI</b>	<b>VR/ TOTAL</b>
E	Reparación de drenes	Und	12,0	28,55	342,60

- Se requiere cambio total de juntas de acero, retirando las juntas existentes y colocación de una nueva junta según especificaciones del productora
- Se recomienda prolongar la longitud de los tubos en los drenes de la losa, ya que se está filtrando agua hacia la cara inferior de la losa.

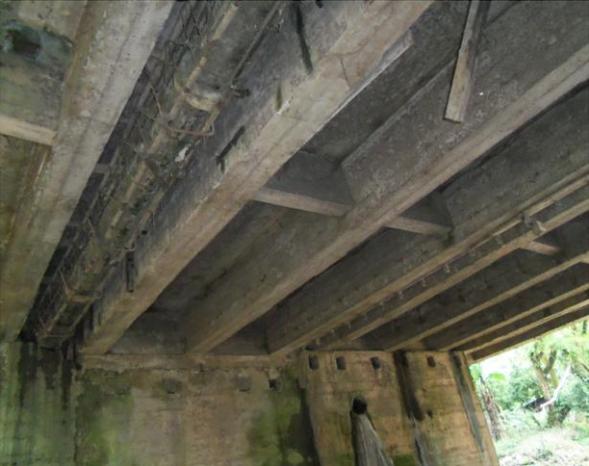
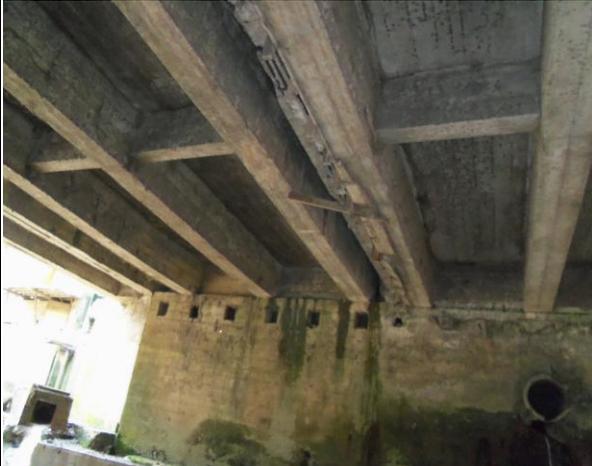
El puente presenta ampliación en el lado izquierdo en dos ocasiones, por lo tanto el puente presenta dos tipos de superestructuras, presenta diez (10) vigas longitudinales, con sección transversal de 0,45m de ancho y 0,90m de altura. La superestructura se encuentra en buen estado

<b>CALIFICACIÓN OBTENIDA EN LA INSPECCIÓN:</b>			0 Sin daño o daño insignificante.		
<b>ACTIVIDADES DE REPARACIÓN Y MANTENIMIENTO</b>					
<b>ID</b>	<b>ACTIVIDAD</b>	<b>UN</b>	<b>CANTIDAD</b>	<b>VR/UNI</b>	<b>VR/ TOTAL</b>

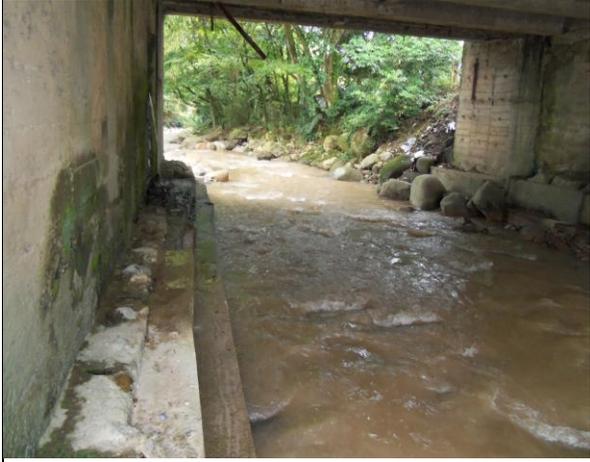
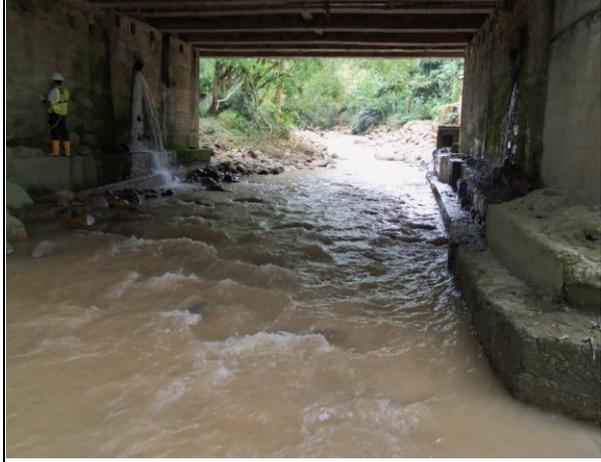
El cauce del rio presenta un comportamiento normal, no se evidencia erosión ni socavación que pueda afectar la estabilidad de la estructura del puente, los estribos presenta obras de protección en concreto.

<b>ALIFICACIÓN OBTENIDA EN LA INSPECCIÓN:</b>			0 Sin daño o daño insignificante.		
<b>ACTIVIDADES DE REPARACIÓN Y MANTENIMIENTO</b>					
<b>ID</b>	<b>ACTIVIDAD</b>	<b>UN</b>	<b>CANTIDAD</b>	<b>VR/UNI</b>	<b>VR/ TOTAL</b>

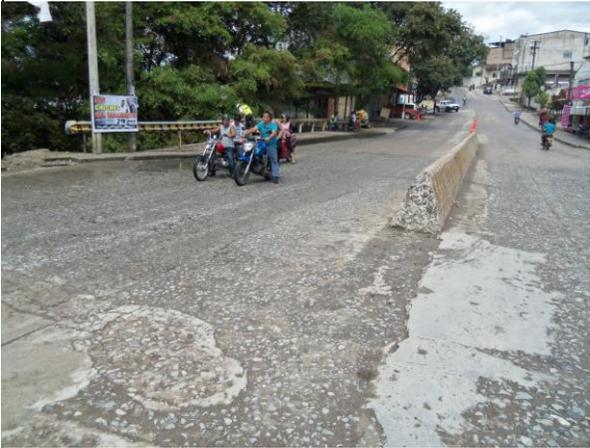
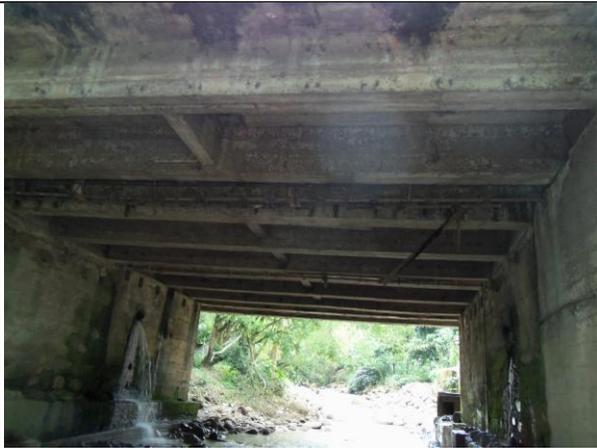
La superficie del puente se encuentra en mal estado sobre el puente y en los accesos, presenta baches, grietas con desprendimiento del concreto, y desgaste superficial del concreto. Las juntas de expansión se encuentran descompuestas, con infiltración de agua hacia estribos.

<b>CALIFICACIÓN OBTENIDA EN LA INSPECCIÓN:</b>			3 Daño significativo, reparación necesaria muy pronto.		
<b>ACTIVIDADES DE REPARACIÓN Y MANTENIMIENTO</b>					
<b>ID</b>	<b>ACTIVIDAD</b>	<b>UN</b>	<b>CANTIDAD</b>	<b>VR/UNI</b>	<b>VR/ TOTAL</b>
