**ESTUDIO DE INSPECCIÓN E INVENTARIO DE PUENTES DE LA RED NACIONAL
DE CARRETERAS ZONA SUR**

INFORME PUENTE ICEL MOCOA

REGIONAL 19

CARRETERA: MOCOA - PITALITO

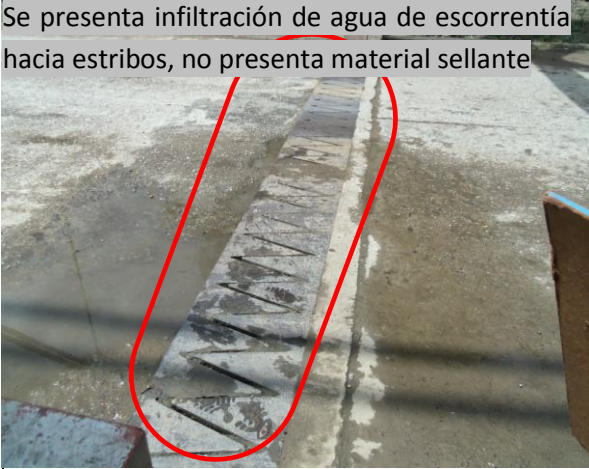
El dispositivo de junta que presenta el puente en los accesos es de tipo junta dentada, no presenta material sellante, lo que se está generando infiltración de agua de escorrentía hacia apoyos y estribos. El puente presenta dos juntas transversales de construcción sobre la superficie del puente, sin material sellante, lo que está generando infiltración de agua hacia la superestructura.

| Se presenta infiltración de agua de escorrentía hacia estribos, no presenta material sellante | | | Se presenta infiltración de agua de escorrentía hacia la superestructura, no presenta material sellante | | |

Se recomienda realizar mantenimiento rutinario de reposición de sello en las dos juntas de expansión dentadas, y en las dos juntas de construcción trasversales sobre la superficie del puente. La longitud de cada junta es de 7,40m

| 39 | Reposición de sello | MI | 14,80 | 33,99 | 503,11 |

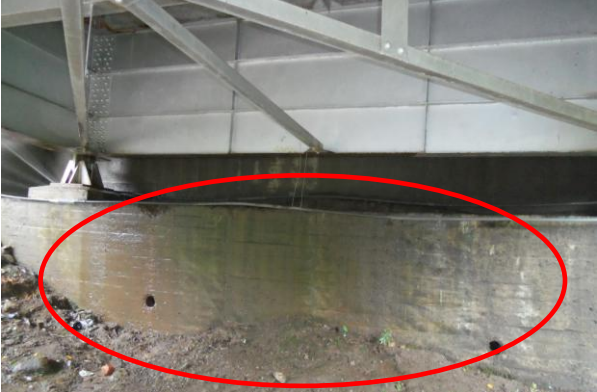
Los estribos que presenta el puente están contruidos en concreto reforzado, con una altura promedio de 0,80m, el concreto se encuentra en buen estado, se evidencia alto grado de humedad en el estribo se salida por infiltración de agua provenientes de las juntas de expansión. Se recomienda realizar el mantenimiento rutinario de limpieza en los dos estribos.

| Los estribos presentan alta humedad por infiltración de agua desde las juntas | | | Los estribos presentan alta humedad por infiltración de agua desde las juntas | | |

| 10 | Limpieza | M2 | 16,0 | 6,33 | 101,34 |
