CONSORCIO INGENIERIA VIAL 2011

**ESTUDIO DE INSPECCIÓN E INVENTARIO DE PUENTES DE LA RED NACIONAL
DE CARRETERAS ZONA SUR**

INFORME PUENTE SAN ANTONIO 2

CARRETERA: MOCOYA - PITALITO

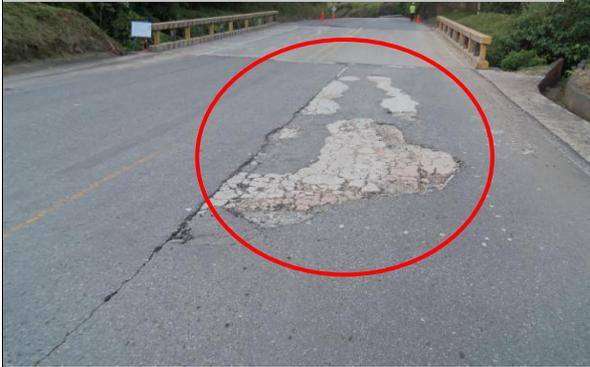
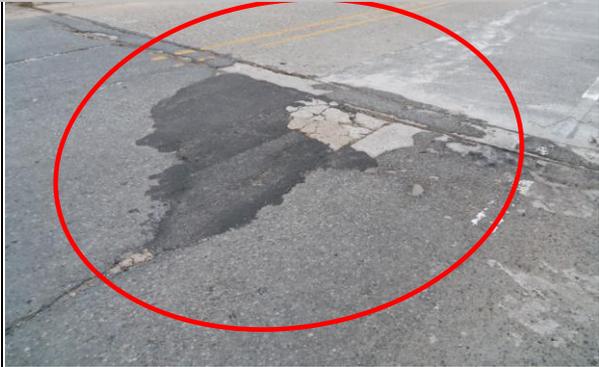
Tabla 2 Resumen Inspección Superficie del Puente

La superficie de rodadura sobre el puente está construida en concreto hidráulico, en los accesos presenta carpeta de rodadura asfáltica, presenta hundimiento de la carpeta asfáltica, baches, grietas y reparaciones menores, generando problemas para el tránsito vehicular; el área a reparar es de 90,0 m². La longitud de puente es de 17,0 m y los accesos tienen una longitud de 10,0m en la entrada y salida; el ancho entre bordillos es de 10,07 m.

COMPONENTE: <i>Superficie del Puente tipo 20</i>					
La superficie del puente en los accesos, presenta baches, hundimientos, y reparaciones menores			La superficie del puente en los accesos, presenta baches, hundimientos, y reparaciones menores

CALIFICACIÓN OBTENIDA EN LA INSPECCIÓN:			3 Daño significativo, reparación necesaria muy pronto		
ACTIVIDADES DE REPARACIÓN Y MANTENIMIENTO					
ID	ACTIVIDAD	UN	CANTIDAD	VR/UNI	VR/ TOTAL
D	Reparación de pavimento de asfalto	M2	90,0	67,11	6.040,44
27	Reparación de la demarcación	MI	148,0	13,39	1.982,01

Se requiere realizar la reparación del pavimento de asfalto, de forma que las excavaciones tengan superficies de corte verticales, aplicación de la liga de riego y colocación de una mezcla asfáltica apropiada.

El puente presenta deterioro de la demarcación vial, se recomienda realizar el mantenimiento rutinario de la reparación de la demarcación vial en una longitud de 37,0 m por cuatro líneas

- Se hace en este caso necesario llevar a cabo actividades de demolición y reparación de la superficie, en los accesos del puente, ya que presenta hundimientos, baches, y reparaciones menores. Se ve afectado el resto del componente y pueda generar problemas para la seguridad del tránsito sobre el puente.

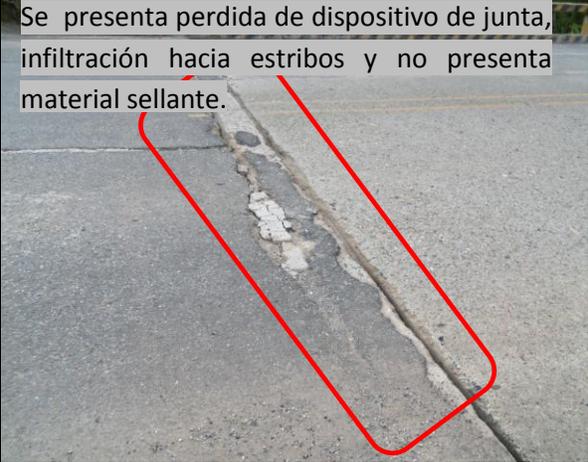
Tabla 3 Resumen Inspección Principal Juntas de Expansión

Las juntas de expansión presentan pérdida de elementos metálicos, e infiltración de agua de escorrentía hacia estribos y apoyos; el concreto grouting de conformación de las juntas se encuentra fisurado. La longitud de cada junta es de 10,07m. Se recomienda realizar la reparación del concreto grouting de las dos juntas de expansión, y realizar el cambio de juntas de acero.

COMPONENTE: <u>Juntas de Expansión 50</u>					
<p>Se presenta perdida de dispositivo de junta, infiltración hacia estribos y no presenta material sellante.</p>

CALIFICACIÓN OBTENIDA EN LA INSPECCIÓN:			4 Daño grave, reparación necesaria inmediatamente.		
ACTIVIDADES DE REPARACIÓN Y MANTENIMIENTO					
ID	ACTIVIDAD	UN	CANTIDAD	VR/UNI	VR/ TOTAL
Z	Reposición de concreto Grouting	M3	1,5	193,16	289,75
C	Cambio de la junta de acero	MI	20,2	1.430,10	28.888,16

- El puente presenta deterioro de la demarcación vial, se recomienda realizar el mantenimiento rutinario de la reparación de la demarcación vial.
- Se recomienda reparar el concreto grouting de conformación de la juntas, y realizar el cambio de las juntas de acero.

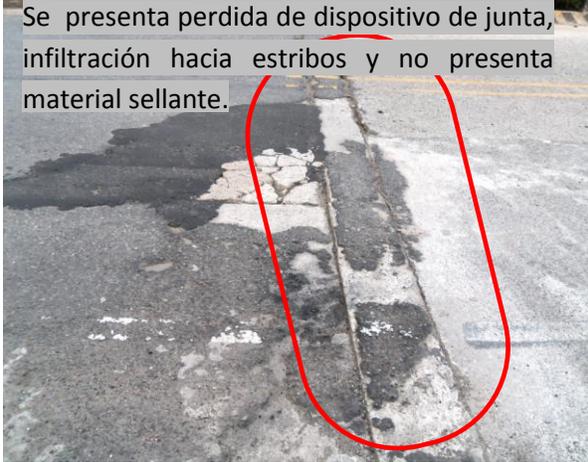
<p>Se presenta perdida de dispositivo de junta, infiltración hacia estribos y no presenta material sellante.</p>

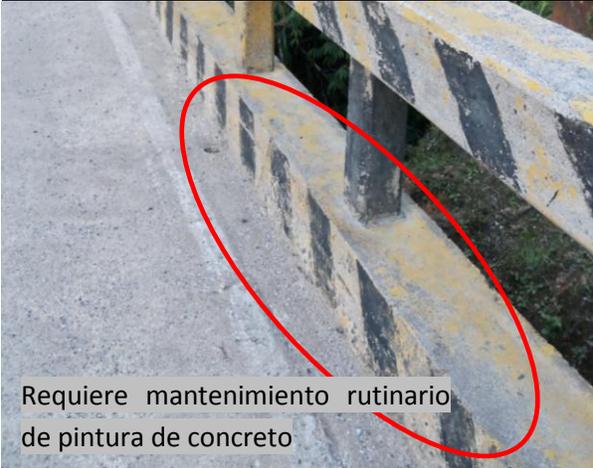
Tabla 4 Resumen Inspección Principal Andenes y Bordillos

El puente no tiene andenes, presenta bordillos son en concreto con una longitud de 10,07 m, en cada lado, con un ancho de 0,30 m, y de altura de 0,20 m, se evidencia el deterioro de la pintura en forma general, se requiere mantenimiento rutinario de pintura de concreto.

<p style="text-align: center; font-size: small;">Requiere mantenimiento rutinario de pintura de concreto</p>

- Los bordillos y las barandas se encuentran con pintura deteriorada, se recomienda realizar el mantenimiento rutinario de pintura de concreto, ya que sirven como señalización de la vía y del puente.

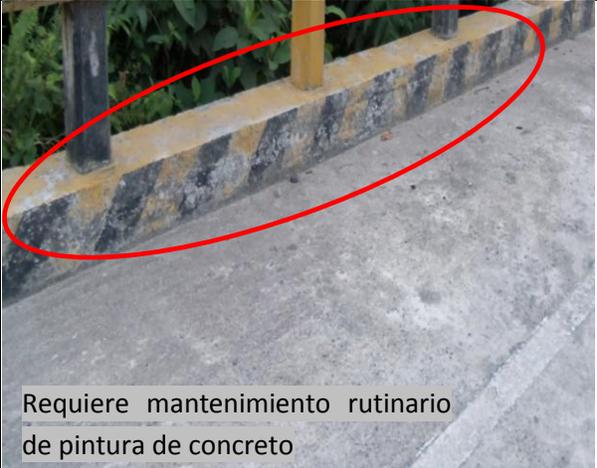
<p style="text-align: center; font-size: small;">Requiere mantenimiento rutinario de pintura de concreto</p>		
ALIFICACIÓN OBTENIDA EN LA INSPECCIÓN:			1 Daño pequeño pero no es necesario reparación (excepto mantenimiento)		
ACTIVIDADES DE REPARACIÓN Y MANTENIMIENTO					
ID	ACTIVIDAD	UN	CANTIDAD	VR/UNI	VR/ TOTAL
34	Pintura	MI	42,0	17,73	744,70

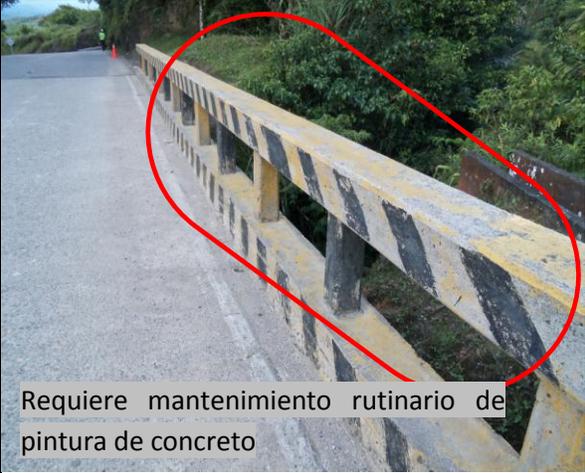
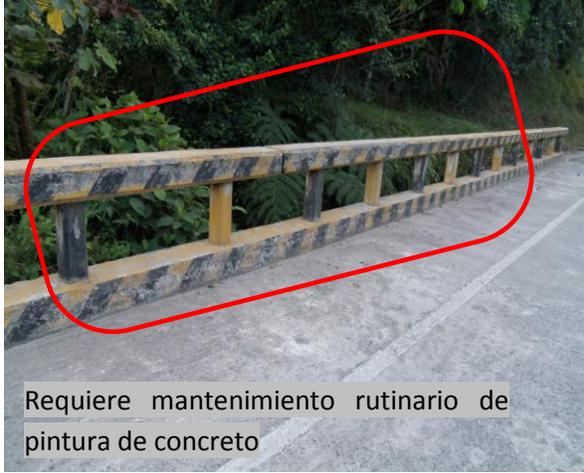
Tabla 5 Resumen Inspección Principal Barandas

Las barandas del puente son en concreto reforzado, sobre pilastras en concreto, con una longitud de 10,07 m, en cada lado, tienen una altura de 0,74 m, y de ancho de 0,29 m; se encuentra en buen estado se requiere mantenimiento rutinario de pintura de concreto.

Requiere mantenimiento rutinario de pintura de concreto			Requiere mantenimiento rutinario de pintura de concreto		
CALIFICACIÓN OBTENIDA EN LA INSPECCIÓN:			1 Daño pequeño pero no es necesario reparación (excepto mantenimiento)		
ACTIVIDADES DE REPARACIÓN Y MANTENIMIENTO					
ID	ACTIVIDAD	UN	CANTIDAD	VR/UNI	VR/ TOTAL
34	Pintura	MI	42,0	17,73	744,70

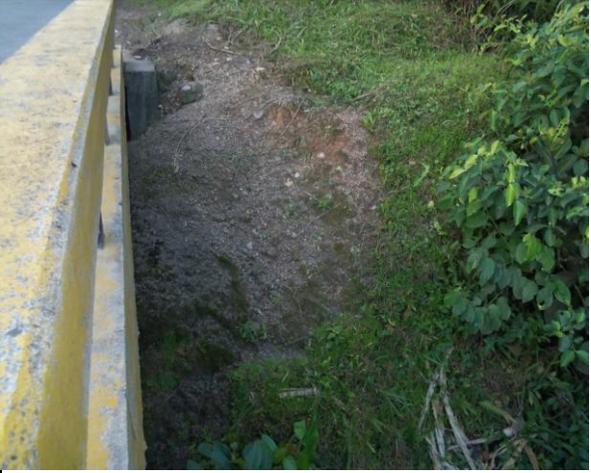
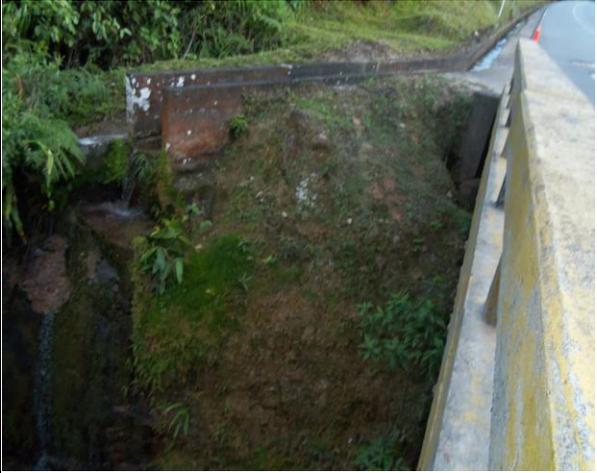
Tabla 6 Resumen Inspección Principal Conos y Taludes

Los taludes que presenta el puente se encuentran en buen estado, presentan cunetas y disipadores de energía, no se evidencia erosión ni deslizamientos.

CALIFICACIÓN OBTENIDA EN LA INSPECCIÓN:			0 Sin daño o daño insignificante.		
ACTIVIDADES DE REPARACIÓN Y MANTENIMIENTO					
ID	ACTIVIDAD	UN	CANTIDAD	VR/UNI	VR/ TOTAL

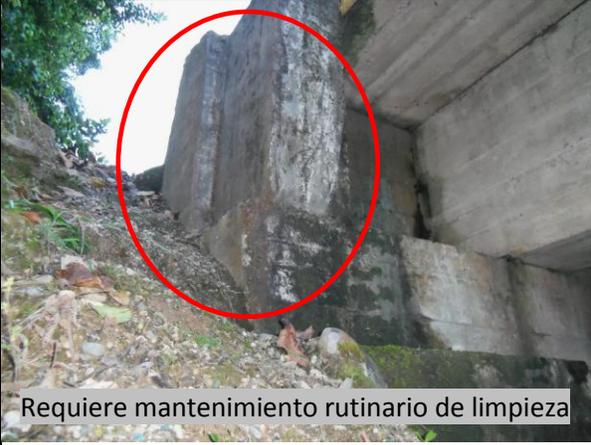
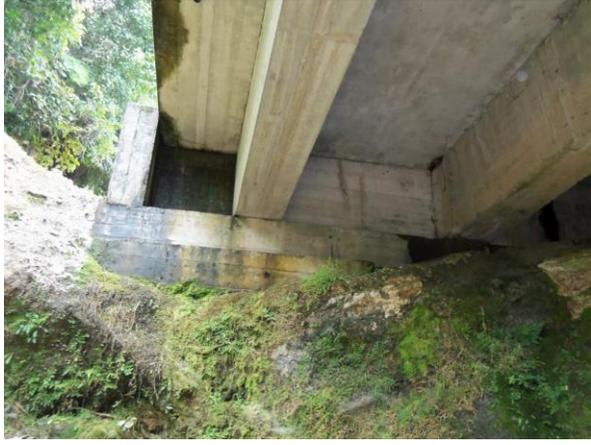
Tabla 7 Resumen Inspección Principal Aletas

El puente con aletas integradas a estribo, se evidencia humedad en el concreto, se recomienda realizar mantenimiento rutinario de limpieza en un área de 6,0 m2

CALIFICACIÓN OBTENIDA EN LA INSPECCIÓN:			1 Daño pequeño pero no es necesario reparación (excepto mantenimiento)		
ACTIVIDADES DE REPARACIÓN Y MANTENIMIENTO					
ID	ACTIVIDAD	UN	CANTIDAD	VR/UNI	VR/ TOTAL
10	Limpieza	M2	6,0	6,33	38,00

- Se recomienda realizar mantenimiento rutinario de tratamiento superficial en concreto.
- Se recomienda realizar la limpieza de estribos y aletas, ya que evidencia humedad, que puede deteriorar el concreto.

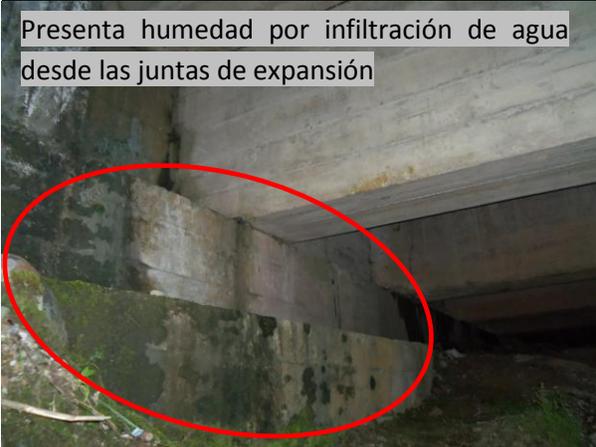
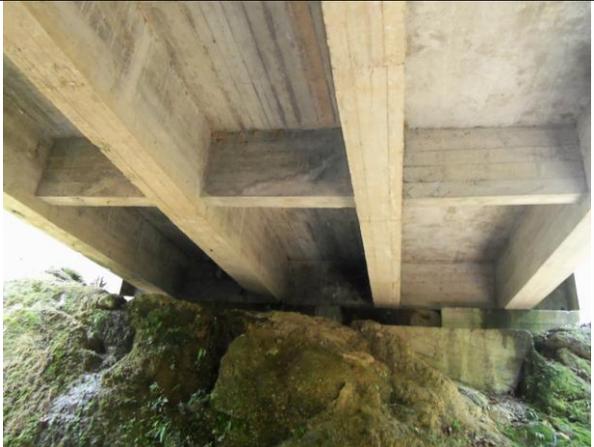
Tabla 8 Resumen Inspección Estribos

Los estribos que presenta el puente están contruidos en concreto reforzado, con una altura promedio de 0,63m, el concreto se encuentra en buen estado, se evidencia humedad en los estribos por infiltración de agua provenientes de los juntas de expansión. Se recomienda realizar el mantenimiento rutinario de limpieza en los dos estribos.

COMPONENTE: <u>Estribos tipo 10 material 21</u>					
Presenta humedad por infiltración de agua desde las juntas de expansión

CALIFICACIÓN OBTENIDA EN LA INSPECCIÓN:			1 Daño pequeño pero no es necesario reparación (excepto mantenimiento)		
ACTIVIDADES DE REPARACIÓN Y MANTENIMIENTO					
ID	ACTIVIDAD	UN	CANTIDAD	VR/UNI	VR/ TOTAL
10	Limpieza (estribos)	M2	14,5	6,33	91,84

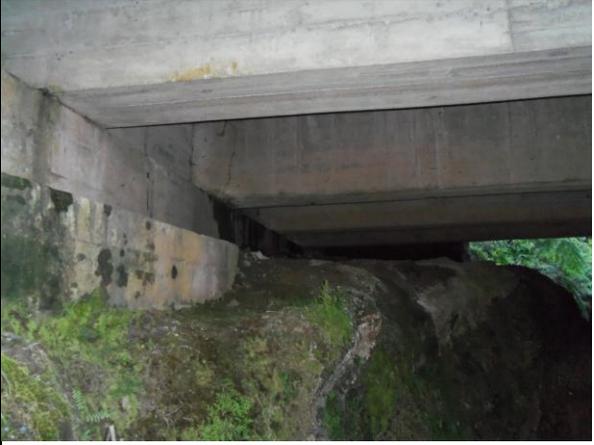
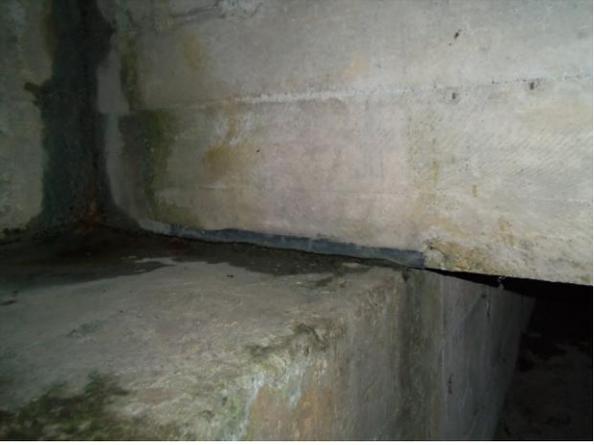
Tabla 9 Resumen Inspección Principal Apoyos

El tipo de apoyos que presenta la superestructura es junta de construcción entre vigas principales y estribos. No presenta daños.

CALIFICACIÓN OBTENIDA EN LA INSPECCIÓN:			0 Sin daño o daño insignificante		
ACTIVIDADES DE REPARACIÓN Y MANTENIMIENTO					
ID	ACTIVIDAD	UN	CANTIDAD	VR/UNI	VR/ TOTAL

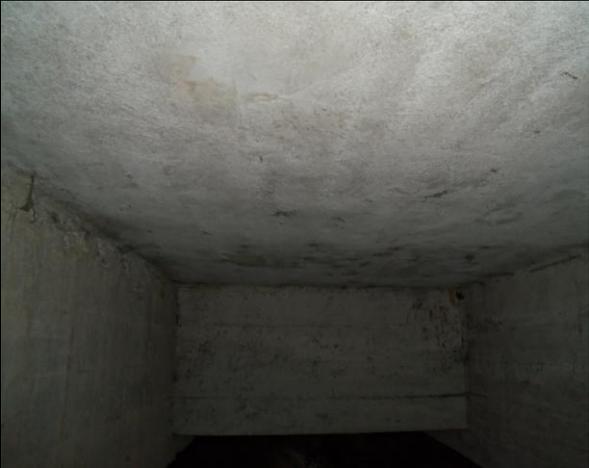
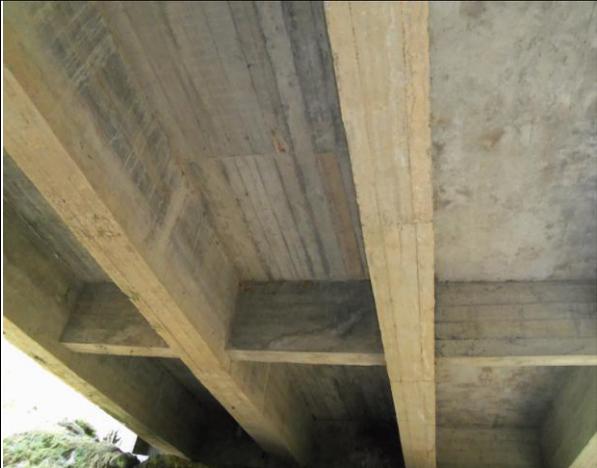
Tabla 10 Resumen Inspección principal Losa

Losa en concreto reforzado, con una longitud de 17,0m y ancho de tablero de 10,65m, no presenta fracturas ni grietas, la losa se encuentra en buen estado.

ALIFICACIÓN OBTENIDA EN LA INSPECCIÓN:			0 Sin daño o daño insignificante		
ACTIVIDADES DE REPARACIÓN Y MANTENIMIENTO					
ID	ACTIVIDAD	UN	CANTIDAD	VR/UNI	VR/ TOTAL

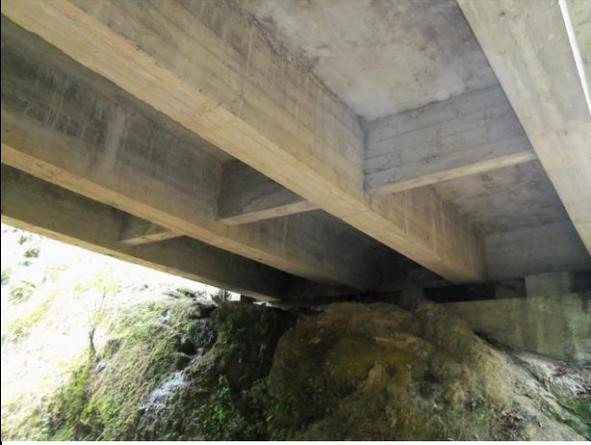
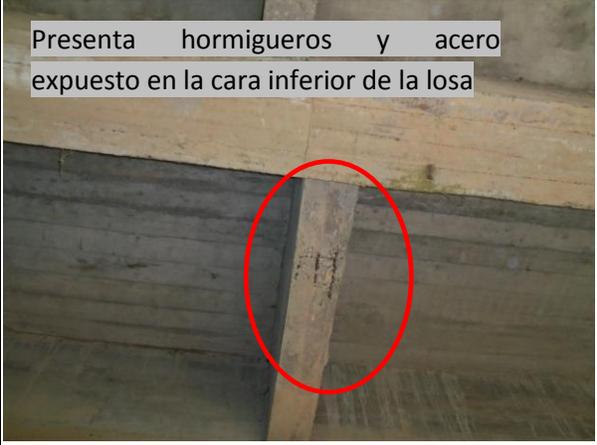
Tabla 11 Resumen Inspección Vigas / Losas / Diafragmas

La superestructura transversal presenta cuatro vigas longitudinales, en concreto reforzado, con sección transversal de 0,55m de ancho y 1,20m de altura, presenta sección transversal constante, simplemente apoyada. Se evidencian hormigueros con acero expuesto. Se recomienda realizar mantenimiento rutinario de tratamiento superficial en concreto.

<p style="text-align: center; font-size: small;">Presenta hormigueros y acero expuesto en la cara inferior de la losa</p>		
CALIFICACIÓN OBTENIDA EN LA INSPECCIÓN:			1 Daño pequeño pero no es necesario reparación (excepto mantenimiento menor)		
ACTIVIDADES DE REPARACIÓN Y MANTENIMIENTO					
ID	ACTIVIDAD	UN	CANTIDAD	VR/UNI	VR/ TOTAL
31	Tratamiento superficial en concreto	M2	1,0	135,73	135,73

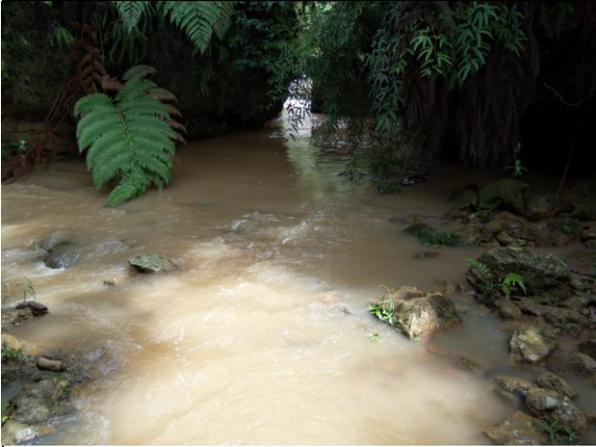
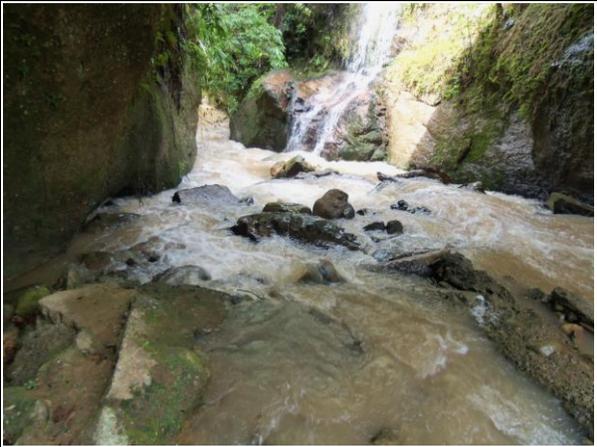
Tabla 12 Resumen Inspección Principal Cauce

El cauce del rio presenta niveles muy bajos, con un comportamiento normal, no se evidencia erosión ni socavación que pueda afectar la estabilidad de la estructura del puente.

ALIFICACIÓN OBTENIDA EN LA INSPECCIÓN:			0 Sin daño o daño insignificante		
ACTIVIDADES DE REPARACIÓN Y MANTENIMIENTO					
ID	ACTIVIDAD	UN	CANTIDAD	VR/UNI	VR/ TOTAL

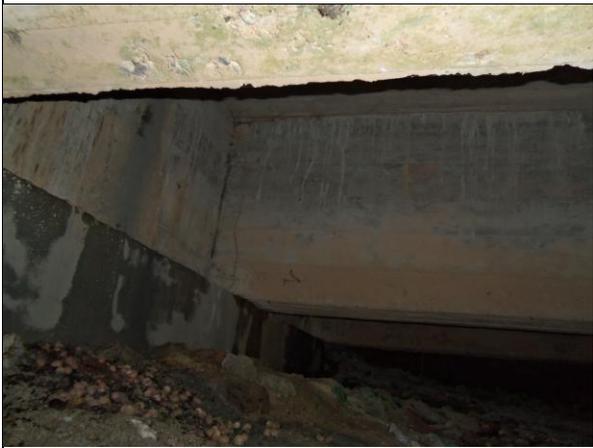
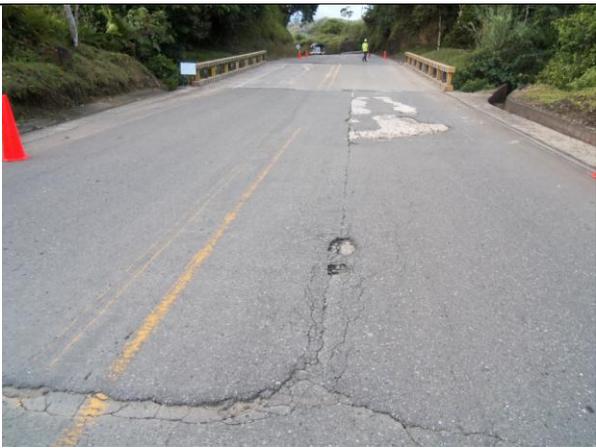
Tabla 13 Resumen Inspección Principal Puente en General

La superficie de rodadura en los accesos del puente presenta carpeta de rodadura asfáltica, con hundimientos, baches, grietas y reparaciones menores, generando problemas para el tránsito vehicular. Las juntas de expansión presentan perdida de elementos metálicos e infiltración de agua de escorrentía hacia estribos y apoyos, el concreto grouting de conformación de las juntas se encuentra fisurado.

CALIFICACIÓN OBTENIDA EN LA INSPECCIÓN:			3 Daño significativo, reparación necesaria muy pronto		
ACTIVIDADES DE REPARACIÓN Y MANTENIMIENTO					
ID	ACTIVIDAD	UN	CANTIDAD	VR/UNI	VR/ TOTAL

- La calificación del puente es: 3, como el resultado de la evaluación de todas las componentes del puente, dando mayor importancia a las componentes principales del mismo o las que afecten el funcionamiento la estructura como tal.
