**CONSORCIO INGENIERIA VIAL 2011**

**ESTUDIO DE INSPECCIÓN E INVENTARIO DE PUENTES DE LA RED NACIONAL  
DE CARRETERAS ZONA SUR**

**INFORME PUENTE TICUANAYOY**

**CARRETERA: MOCOYA - PITALITO**

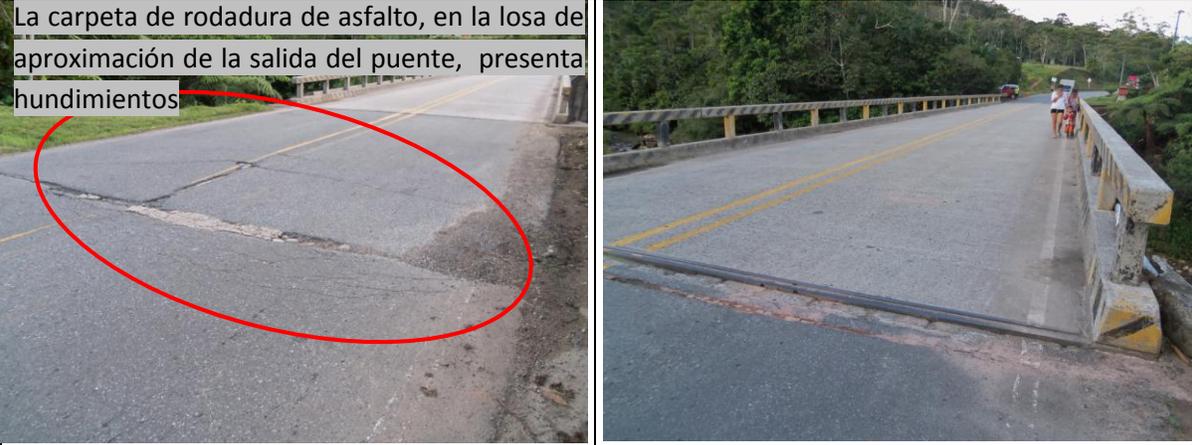
La superficie de rodadura del puente está construida en concreto hidráulico, en la losa de aproximación de los accesos, presenta carpeta asfáltica con hundimiento, grietas transversales, debido al diseño insuficiente para soportar las cargas de tráfico pesado. La longitud de puente es de 50,70m y los accesos tienen una longitud de 10,0m en la entrada y salida; el ancho entre bordillos es de 7,40m.

<b>COMPONENTE:</b> <u>Superficie del Puente tipo 20</u>					
La carpeta de rodadura de asfalto, en la losa de aproximación de la salida del puente, presenta hundimientos

<b>CALIFICACIÓN OBTENIDA EN LA INSPECCIÓN:</b>			2 Algún daño, reparación necesaria cuando se presenta la ocasión.		
<b>ACTIVIDADES DE REPARACIÓN Y MANTENIMIENTO</b>					
<b>ID</b>	<b>ACTIVIDAD</b>	<b>UN</b>	<b>CANTIDAD</b>	<b>VR/UNI</b>	<b>VR/ TOTAL</b>
D	Reparación del pavimento de asfalto	M2	74,0	67,11	4.966,58

Se requiere la reparación del pavimento de asfalto, y colocación de una nueva carpeta asfáltica en un área total de 74,0 m<sup>2</sup>, que corresponde a toda la superficie del acceso de salida.

- Se hace en este caso necesario llevar a cabo actividades de reparación de la superficie, en la losa de aproximación de salida, ya que se encuentra deteriorada. Se ve afectado el resto del componente y pueda generar problemas para la seguridad del tránsito sobre el puente.

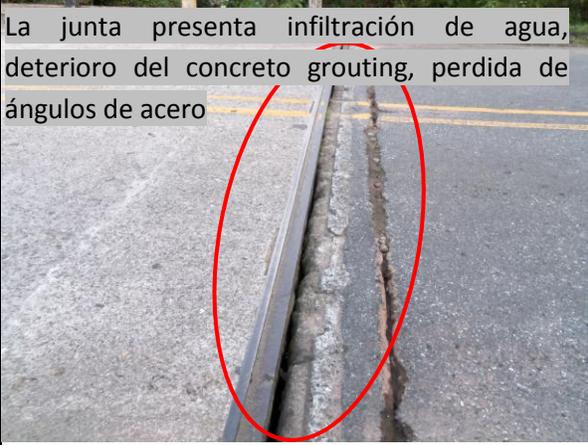
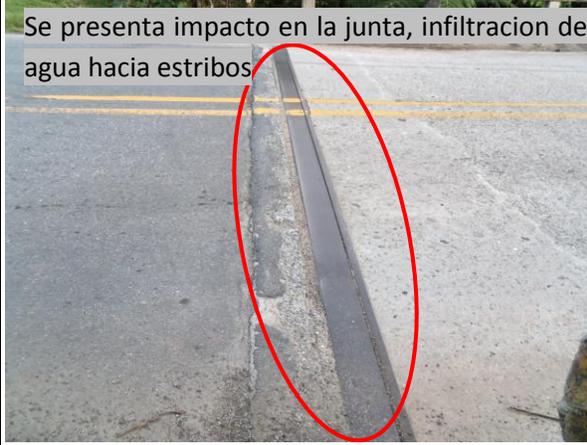
El puente presenta juntas de expansión tipo ángulos de acero, presenta dos juntas de expansión las cuales se encuentran deterioradas, con infiltración de agua hacia estribos y apoyos, presentan pérdida de elementos metálicos, no presentan material sellador, se evidencia impacto en junta en las dos, y el concreto grouting de ajuste de las juntas se encuentra agrietado, con pérdida de sección. La longitud de cada junta es de 7,30m. Se recomienda realizar la reparación del concreto grouting de las dos juntas de expansión, y realizar el cambio de junta de acero de la junta de expansión de entrada.

<b>COMPONENTE:</b> <u>Juntas de Expansión 12</u>					
La junta presenta infiltración de agua, deterioro del concreto grouting, pérdida de ángulos de acero			Se presenta impacto en la junta, infiltración de agua hacia estribos

<b>CALIFICACIÓN OBTENIDA EN LA INSPECCIÓN:</b>			3 Daño significativo, reparación necesaria muy pronto.		
<b>ACTIVIDADES DE REPARACIÓN Y MANTENIMIENTO</b>					
<b>ID</b>	<b>ACTIVIDAD</b>	<b>UN</b>	<b>CANTIDAD</b>	<b>VR/UNI</b>	<b>VR/ TOTAL</b>
Z	Reposición de concreto Grouting	M3	1,0	193,16	193,16
C	Cambio de la junta de acero	MI	7,30	1.430,10	10.439,78

- Se recomienda realizar la reparación del concreto grouting de las dos juntas de expansión, y realizar el cambio de junta de acero de la junta de expansión de entrada.

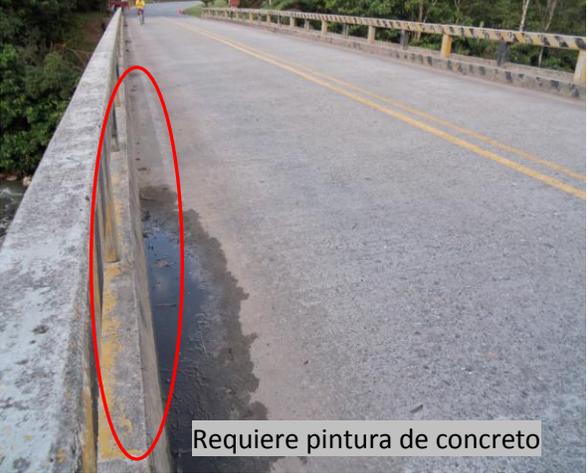
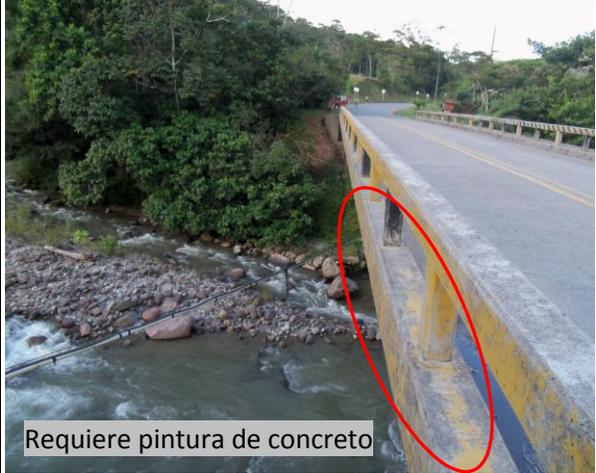
El puente no tiene andenes, los bordillos son en concreto con una longitud de 50,70 m, en cada lado, con un ancho de 0,30 m, y de altura de 0,23 m; se evidencia el deterioro de la pintura de concreto forma general, se requiere realizar mantenimiento rutinario de pintura de concreto.

<b>CALIFICACIÓN OBTENIDA EN LA INSPECCIÓN:</b>			1 Daño pequeño pero no es necesario reparación (excepto mantenimiento)		
<b>ACTIVIDADES DE REPARACIÓN Y MANTENIMIENTO</b>					
<b>ID</b>	<b>ACTIVIDAD</b>	<b>UN</b>	<b>CANTIDAD</b>	<b>VR/UNI</b>	<b>VR/ TOTAL</b>
34	Pintura (Bordillo)	MI	101,5	17,73	1.799,69

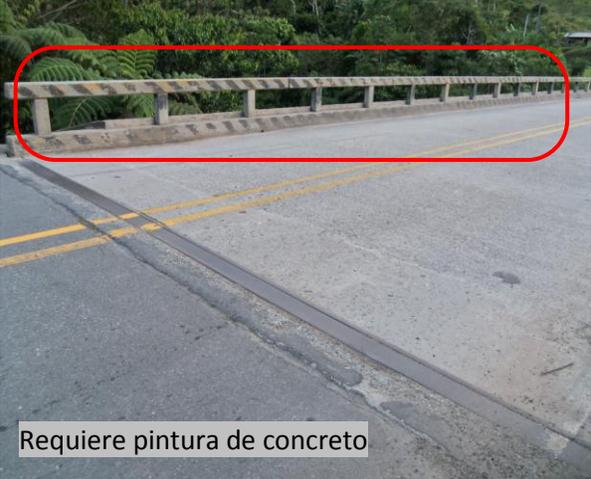
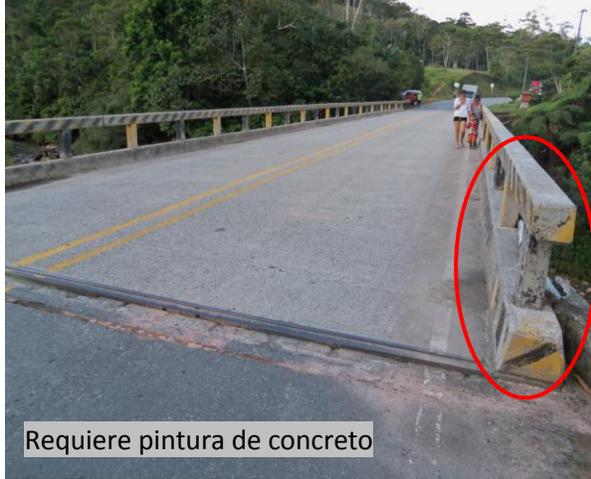
Las barandas del puente son en concreto reforzado, sobre pilastras en concreto, con una longitud de 50,70 m, en cada lado, con una altura de 0,68 m, y de ancho de 0,20 m, se encuentra en buen estado, requiere mantenimiento de pintura de concreto.

Requiere pintura de concreto			Requiere pintura de concreto		
<b>CALIFICACIÓN OBTENIDA EN LA INSPECCIÓN:</b>			1 Daño pequeño pero no es necesario reparación (excepto mantenimiento)		
<b>ACTIVIDADES DE REPARACIÓN Y MANTENIMIENTO</b>					
<b>ID</b>	<b>ACTIVIDAD</b>	<b>UN</b>	<b>CANTIDAD</b>	<b>VR/UNI</b>	<b>VR/ TOTAL</b>
34	Pintura (Baranda)	MI	101,5	17,73	1.799,69

- Los bordillos y las barandas se encuentran con pintura deteriorada, se recomienda pintarlas ya que sirven como señalización de la vía y del puente.
- En términos generales el puente requiere realizar inspección especial, ya que tiene un daño grave por socavación e impacto del cauce, sobre la aleta de entrada en el lado izquierdo de puente aguas arriba, de tal manera que se recomienda realizar obras de protección en concreto ciclópeo para evitar impacto y socavación producida por el cauce.

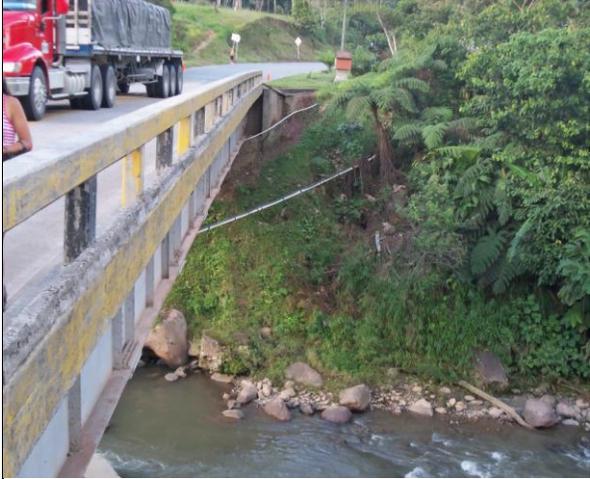
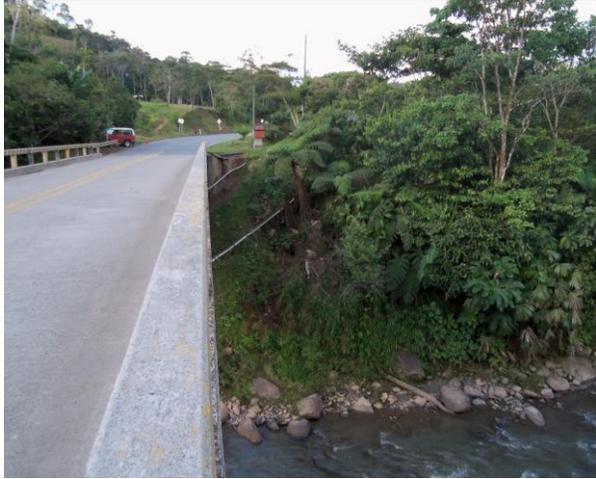
Los taludes que presenta el puente se encuentran en buen estado, no se evidencia erosión ni deslizamientos.

<b>CALIFICACIÓN OBTENIDA EN LA INSPECCIÓN:</b>			0 sin daño o daño insignificante.		
<b>ACTIVIDADES DE REPARACIÓN Y MANTENIMIENTO</b>					
<b>ID</b>	<b>ACTIVIDAD</b>	<b>UN</b>	<b>CANTIDAD</b>	<b>VR/UNI</b>	<b>VR/ TOTAL</b>

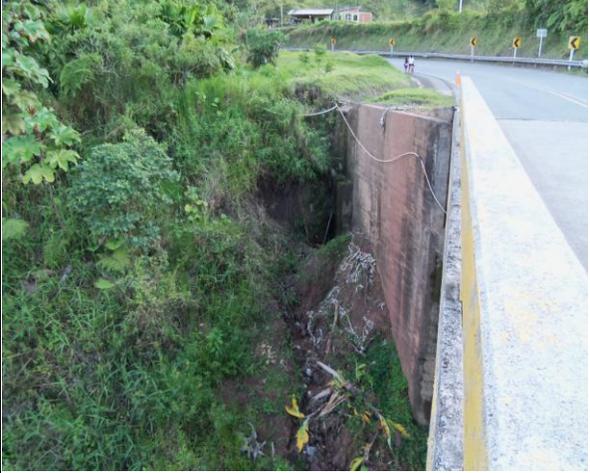
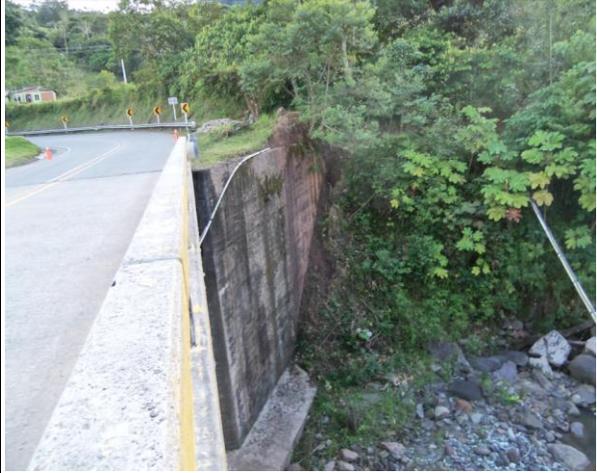
El puente con aletas integradas a estribo, en concreto reforzado, no se evidencia en la estructura.

<b>CALIFICACIÓN OBTENIDA EN LA INSPECCIÓN:</b>			0 sin daño o daño insignificante.		
<b>ACTIVIDADES DE REPARACIÓN Y MANTENIMIENTO</b>					
<b>ID</b>	<b>ACTIVIDAD</b>	<b>UN</b>	<b>CANTIDAD</b>	<b>VR/UNI</b>	<b>VR/ TOTAL</b>

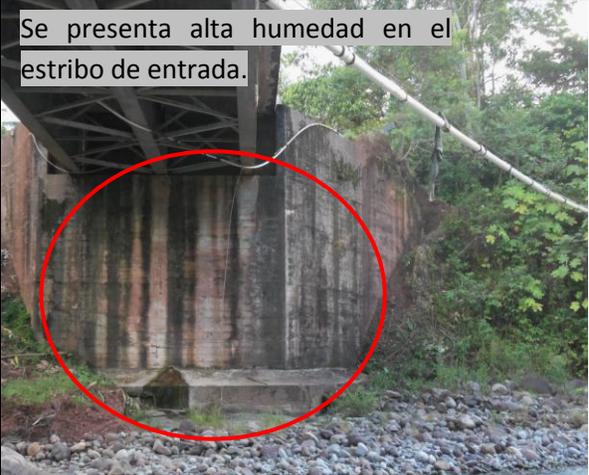
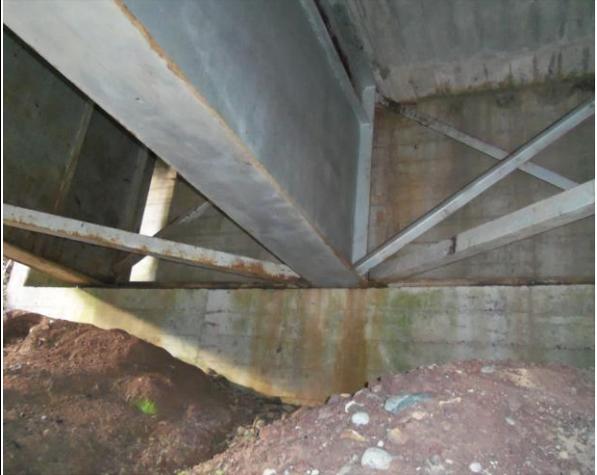
Los estribos que presenta el puente están contruidos en concreto reforzado, con una altura promedio de 3,70m, el concreto se encuentra en buen estado, se evidencia humedad en los estribos por infiltración de agua provenientes de los juntas de expansión. Se recomienda realizar el mantenimiento rutinario de limpieza en el estribo de salida.

<b>CALIFICACIÓN OBTENIDA EN LA INSPECCIÓN:</b>		1 Daño pequeño pero no es necesario reparación (excepto mantenimiento)			
<b>ACTIVIDADES DE REPARACIÓN Y MANTENIMIENTO</b>					
ID	ACTIVIDAD	UN	CANTIDAD	VR/UNI	VR/ TOTAL
10	Limpieza	M2	52,0	6,33	329,36

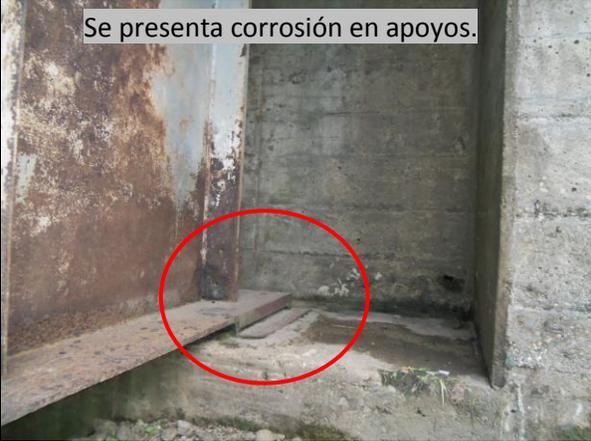
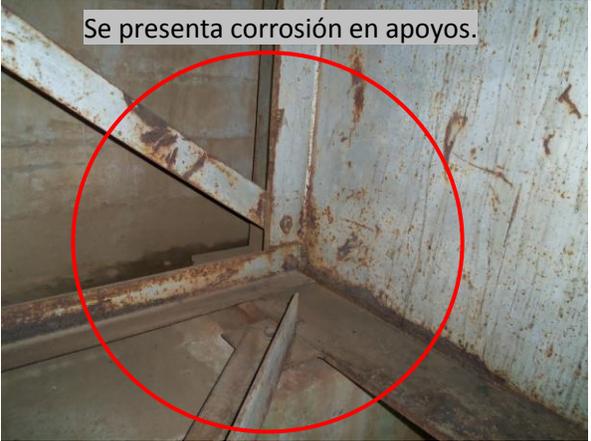
El tipo de apoyos que presenta la superestructura son placas en neopreno, entre vigas de acero y los estribos. Se evidencia corrosión de elementos metálicos ocasionada por la infiltración de agua desde las juntas de expansión. Se recomienda realizar el mantenimiento rutinario de limpieza y pintura de acero.

<b>CALIFICACIÓN OBTENIDA EN LA INSPECCIÓN:</b>			1 Daño pequeño pero no es necesario reparación (excepto mantenimiento)		
<b>ACTIVIDADES DE REPARACIÓN Y MANTENIMIENTO</b>					
<b>ID</b>	<b>ACTIVIDAD</b>	<b>UN</b>	<b>CANTIDAD</b>	<b>VR/UNI</b>	<b>VR/ TOTAL</b>
10	Limpieza	Und	6,0	4,51	27,10
40	Pintura de acero	Und	6,0	128,14	768,89

- Se recomienda realizar el mantenimiento rutinario de limpieza en el estribo de salida, ya que presenta un alto grado de humedad.
- Se recomienda realizar el mantenimiento rutinario de limpieza y pintura de acero, en los apoyos, ya que se evidencia corrosión de los elementos metálicos por infiltración de agua desde las juntas de expansión

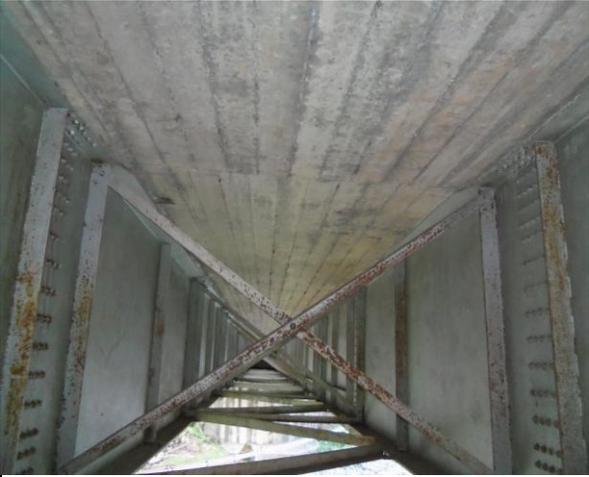
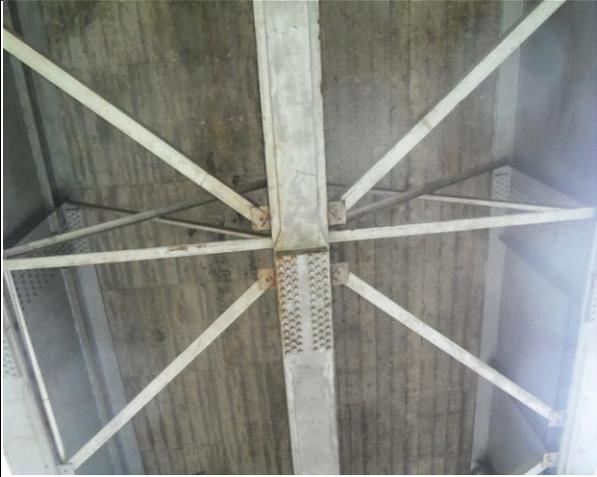
Losa en concreto reforzado, con una longitud de 50,7m y un ancho de tablero de 7,95m, no se evidencian fracturas ni grietas, la losa se encuentra en buen estado.

<b>ALIFICACIÓN OBTENIDA EN LA INSPECCIÓN:</b>			0 Sin daño o daño insignificante		
<b>ACTIVIDADES DE REPARACIÓN Y MANTENIMIENTO</b>					
ID	ACTIVIDAD	UN	CANTIDAD	VR/UNI	VR/ TOTAL

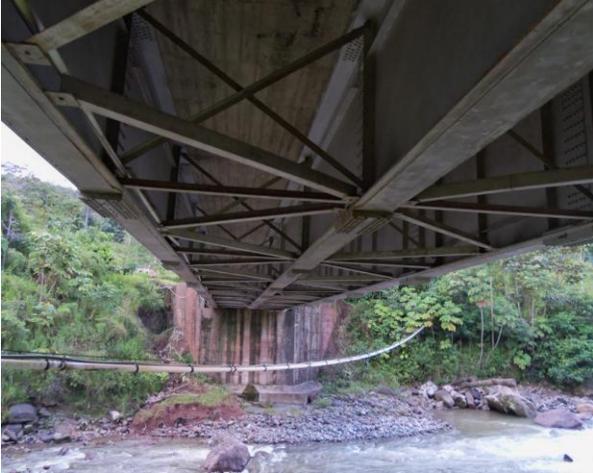
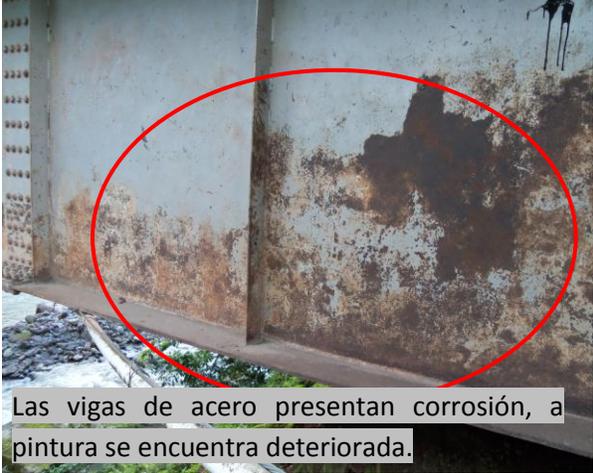
La superestructura tiene tres vigas longitudinales en acero, de sección transversal en I, de 0,50m de patín inferior y 2,20 m de altura. Se evidencia avanzada corrosión en toda la superestructura metálica. Se recomienda aplicar pintura de acero, en las tres vigas longitudinales, limpiando cuidadosamente los elementos metálicos, eliminando totalmente la pintura antigua, remoción completa de la corrosión y aplicación de nueva pintura.

<b>CALIFICACIÓN OBTENIDA EN LA INSPECCIÓN:</b>			3. Daño significativo, reparación necesaria muy pronto		
<b>ACTIVIDADES DE REPARACIÓN Y MANTENIMIENTO</b>					
<b>ID</b>	<b>ACTIVIDAD</b>	<b>UN</b>	<b>CANTIDAD</b>	<b>VR/UNI</b>	<b>VR/ TOTAL</b>
F	Pintura de acero	M2	820,0	96,69	79.293,18

- Se recomienda aplicar pintura de acero, en las tres vigas longitudinales, y en los elementos de armadura, limpiando cuidadosamente los elementos metálicos, eliminando totalmente la pintura antigua, remoción completa de la corrosión y aplicación de nueva pintura.

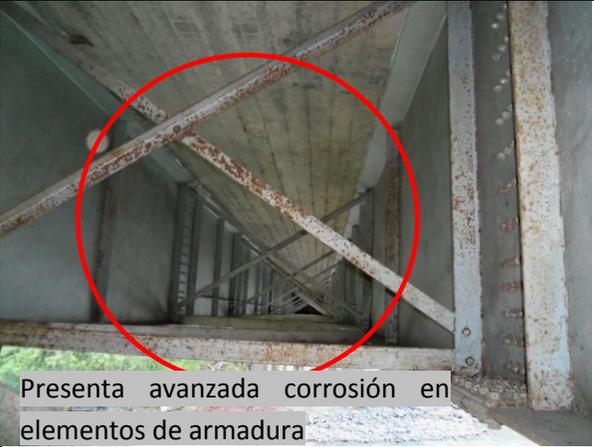
La superestructura presenta elementos de armadura en ángulos metálicos de ¼”, entre las vigas principales, se evidencia deterioro de la pintura de acero, presenta corrosión de los elementos de armadura. Se recomienda realizar mantenimiento rutinario de limpieza y realizar la reparación de la pintura de acero en los elementos de armadura.

<p style="text-align: center; font-size: small;">Presenta avanzada corrosión en elementos de armadura</p>

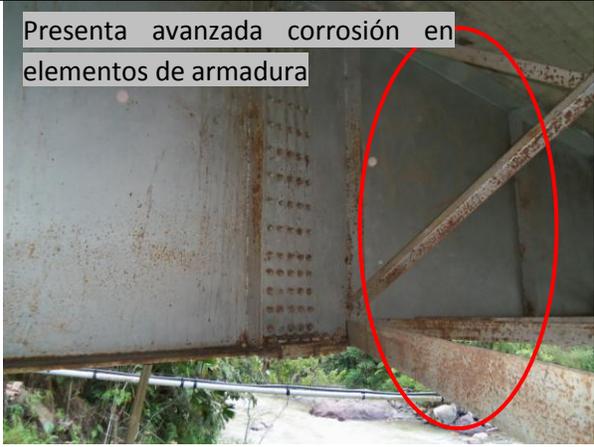
<p style="text-align: center; font-size: small;">Presenta avanzada corrosión en elementos de armadura</p>		
<b>CALIFICACIÓN OBTENIDA EN LA INSPECCIÓN:</b>			3. Daño significativo, reparación necesaria muy pronto		
<b>ACTIVIDADES DE REPARACIÓN Y MANTENIMIENTO</b>					
<b>ID</b>	<b>ACTIVIDAD</b>	<b>UN</b>	<b>CANTIDAD</b>	<b>VR/UNI</b>	<b>VR/ TOTAL</b>
C	Pintura de acero	M2	95,8	96,69	9.263,76

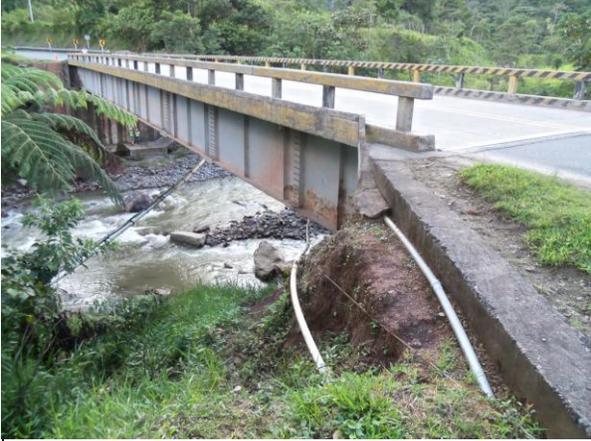
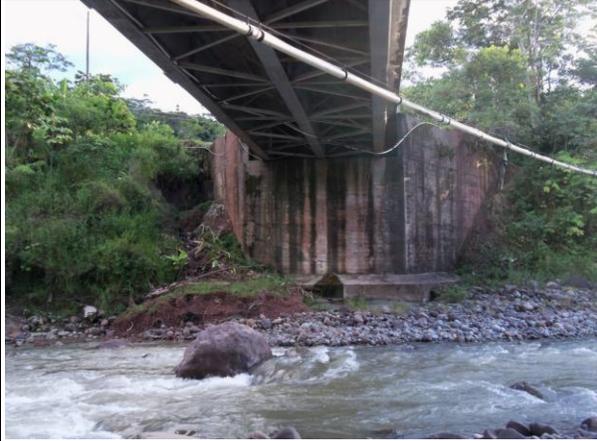
El cauce del río presenta un comportamiento normal, no se evidencia erosión ni socavación que pueda afectar la estabilidad de la estructura del puente.

<b>ALIFICACIÓN OBTENIDA EN LA INSPECCIÓN:</b>			0 Sin daño o daño insignificante		
<b>ACTIVIDADES DE REPARACIÓN Y MANTENIMIENTO</b>					
<b>ID</b>	<b>ACTIVIDAD</b>	<b>UN</b>	<b>CANTIDAD</b>	<b>VR/UNI</b>	<b>VR/ TOTAL</b>

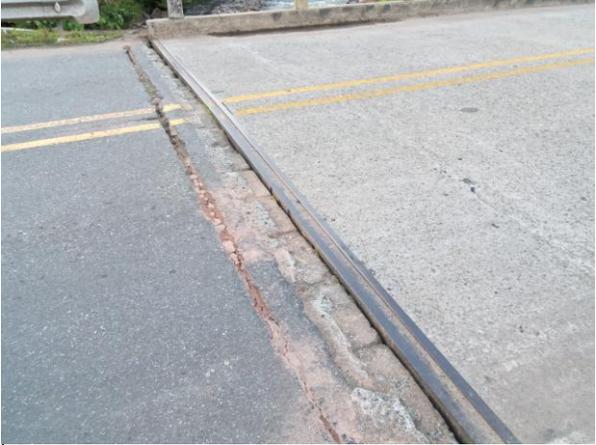
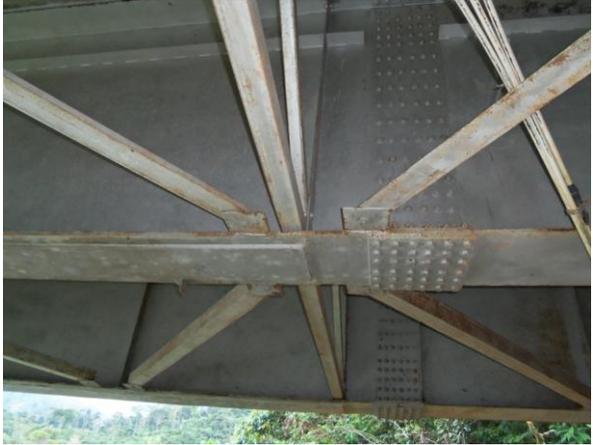
En la losa de aproximación de la salida del puente, presenta carpeta asfáltica con hundimientos, y grietas transversales. Las dos juntas de expansión se encuentran deterioradas, con infiltración de agua hacia estribos y apoyos, presentan pérdida de elementos metálicos, no presentan material sellador, se evidencia impacto en junta en las dos, y el concreto grouting de ajuste de las juntas se encuentra agrietado, con pérdida de sección.

Se evidencia avanzada corrosión en toda la superestructura metálica, y en los elementos de armadura, por deterioro de la pintura de acero

<b>CALIFICACIÓN OBTENIDA EN LA INSPECCIÓN:</b>			3. Daño significativo, reparación necesaria muy pronto		
<b>ACTIVIDADES DE REPARACIÓN Y MANTENIMIENTO</b>					
<b>ID</b>	<b>ACTIVIDAD</b>	<b>UN</b>	<b>CANTIDAD</b>	<b>VR/UNI</b>	<b>VR/ TOTAL</b>
