**ESTUDIO DE INSPECCIÓN E INVENTARIO DE PUENTES DE LA RED NACIONAL
DE CARRETERAS ZONA SUR**

INFORME PUENTE LA RUIDOSA

CARRETERA: MOCOCHA - PITALITO

NOMBRE DEL PUENTE:		LA RUIDOSA	IDP	19-4503-005.00
TERRITORIAL:		19	PUTUMAYO	
CARRETERA:		MOCOA - PITALITO		
PR	20+0090

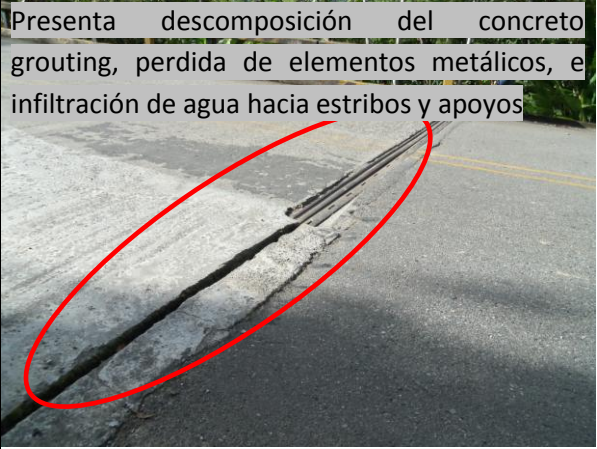
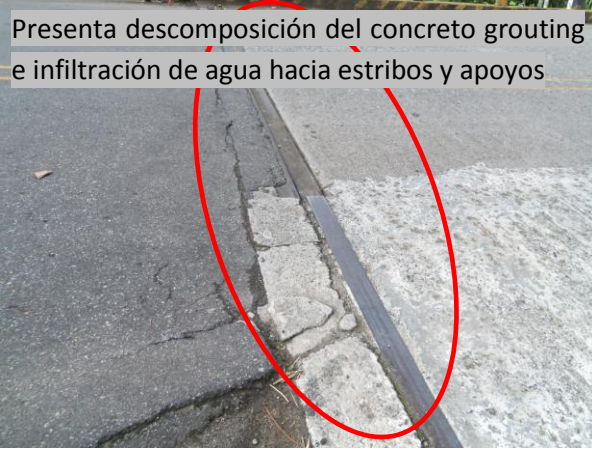
El tipo de juntas que presenta la superestructura, son ángulos de acero, se presenta pérdida de elementos metálicos, e infiltración de agua de escorrentía hacia estribos y apoyos; el concreto grouting de conformación de las juntas se encuentra fisurado. La longitud de cada junta es de 10,20m. Se recomienda realizar la reparación del concreto grouting de las dos juntas de expansión, y realizar el cambio de juntas de acero.

COMPONENTE: <i>Juntas de Expansión 12</i>					
Presenta descomposición del concreto grouting, pérdida de elementos metálicos, e infiltración de agua hacia estribos y apoyos		Presenta descomposición del concreto grouting e infiltración de agua hacia estribos y apoyos

CALIFICACIÓN OBTENIDA EN LA INSPECCIÓN:		3. Daño significativo, reparación necesaria muy pronto			
ACTIVIDADES DE REPARACIÓN Y MANTENIMIENTO					
ID	ACTIVIDAD	UN	CANTIDAD	VR/UNI	VR/ TOTAL
Z	Reposición de concreto Grouting	M3	2,5	193,16	482,91
C	Cambio de la junta de acero	MI	20,40	1.430,10	29.174,18

- Se recomienda reparar el concreto grouting de conformación de la juntas, y realizar el cambio de las juntas de acero.
- Los bordillos y las barandas se encuentran con pintura deteriorada, se recomienda realizar el mantenimiento rutinario de pintura de concreto, ya que sirven como señalización de la vía y del puente.

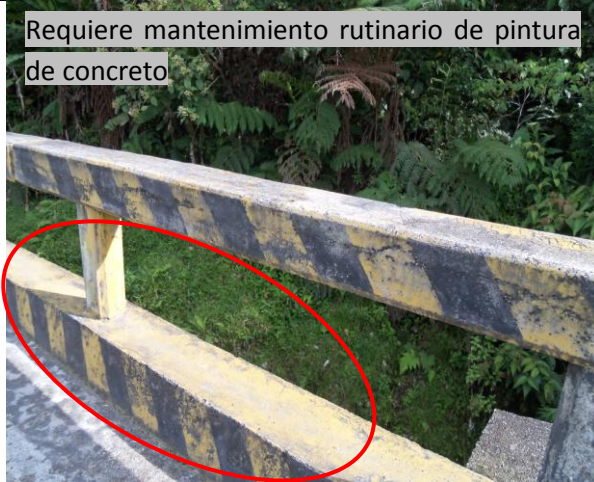
El puente no tiene andenes, los bordillos son en concreto con una longitud de 21,0 m, en cada lado, con un ancho de 0,30 m, y de altura de 0,25 m, se evidencia el deterioro de la pintura en forma general, se requiere mantenimiento rutinario de pintura de concreto.

Requiere mantenimiento rutinario de pintura de concreto			Requiere mantenimiento rutinario de pintura de concreto		
CALIFICACIÓN OBTENIDA EN LA INSPECCIÓN:			1 Daño pequeño pero no es necesario reparación (excepto mantenimiento)		
ACTIVIDADES DE REPARACIÓN Y MANTENIMIENTO					
ID	ACTIVIDAD	UN	CANTIDAD	VR/UNI	VR/ TOTAL
34	Pintura (Bordillo)	MI	42,0	17,73	744,70

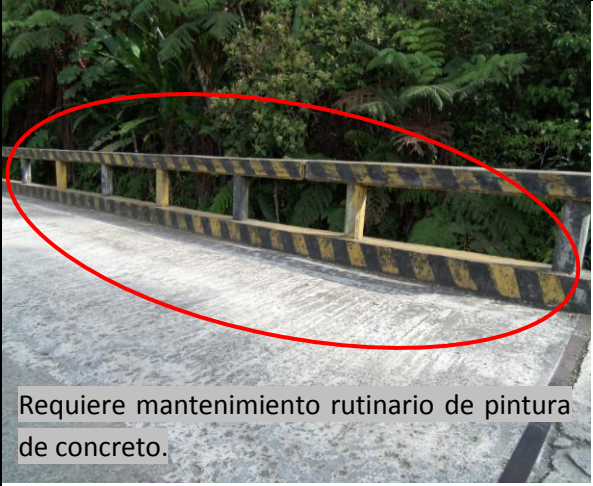
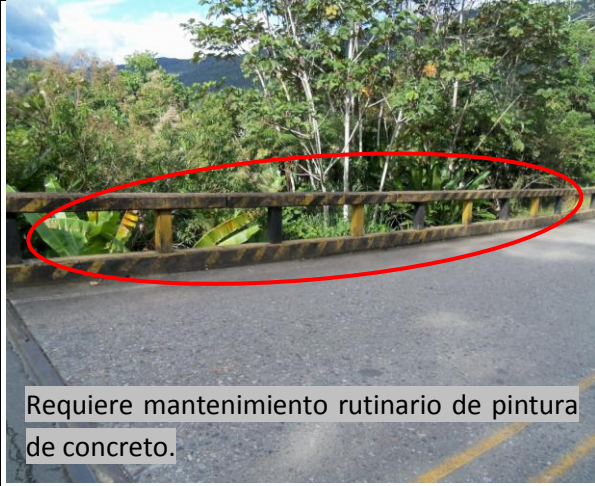
Las barandas del puente son en concreto reforzado, sobre pilastras en concreto, con una longitud de 21,0 m, en cada lado, tienen una altura de 0,75 m, y de ancho de 0,25 m; se encuentra en buen estado se requiere mantenimiento rutinario de pintura de concreto.

Requiere mantenimiento rutinario de pintura de concreto.			Requiere mantenimiento rutinario de pintura de concreto.		
CALIFICACIÓN OBTENIDA EN LA INSPECCIÓN:			1 Daño pequeño pero no es necesario reparación (excepto mantenimiento)		
ACTIVIDADES DE REPARACIÓN Y MANTENIMIENTO					
ID	ACTIVIDAD	UN	CANTIDAD	VR/UNI	VR/ TOTAL
34	Pintura (Baranda)	MI	42,0	17,73	744,70

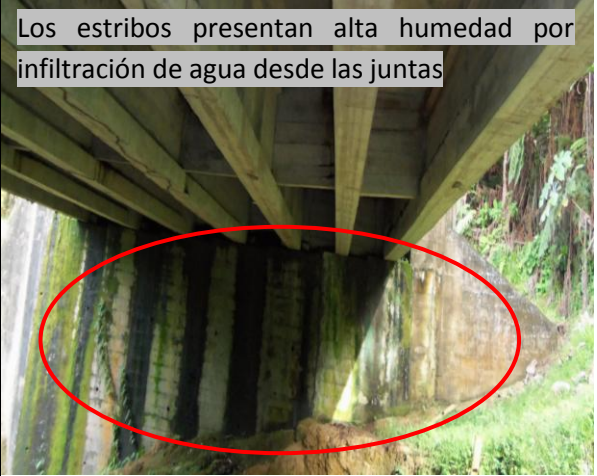
Los estribos que presenta el puente están contruidos en concreto reforzado, con una altura promedio de 3,40m, el concreto se encuentra en buen estado, se evidencia humedad en los estribos por infiltración de agua provenientes de los juntas de expansión. Se recomienda realizar el mantenimiento rutinario de limpieza en los dos estribos.

<p style="font-size: small; background-color: #e0e0e0; padding: 2px;">Los estribos presentan alta humedad por infiltración de agua desde las juntas</p>			  <p style="font-size: small; background-color: #e0e0e0; padding: 2px;">Los estribos presentan alta humedad por infiltración de agua desde las juntas</p>		
CALIFICACIÓN OBTENIDA EN LA INSPECCIÓN:			1 Daño pequeño pero no es necesario reparación (excepto mantenimiento)		
ACTIVIDADES DE REPARACIÓN Y MANTENIMIENTO					
ID	ACTIVIDAD	UN	CANTIDAD	VR/UNI	VR/ TOTAL
10	Limpieza (estribos)	M2	74,0	6,33	468,71

- Se recomienda reparar los drenes de la losa, garantizando que no haya infiltración de agua hacia la superestructura.
- Se recomienda realizar la limpieza de estribos y aletas, ya que presentan alto grado de humedad.
