**ESTUDIO DE INSPECCIÓN E INVENTARIO DE PUENTES DE LA RED NACIONAL
DE CARRETERAS ZONA SUR**

INFORME PUENTE RIO CAQUETÁ

CARRETERA MOCOA - PITALITO

NOMBRE DEL PUENTE:		RIO CAQUETÁ	IDP	19-4503-006.00
TERRITORIAL:		19	PUTUMAYO	
CARRETERA:		MOCOA - PITALITO		
PR	20+0460

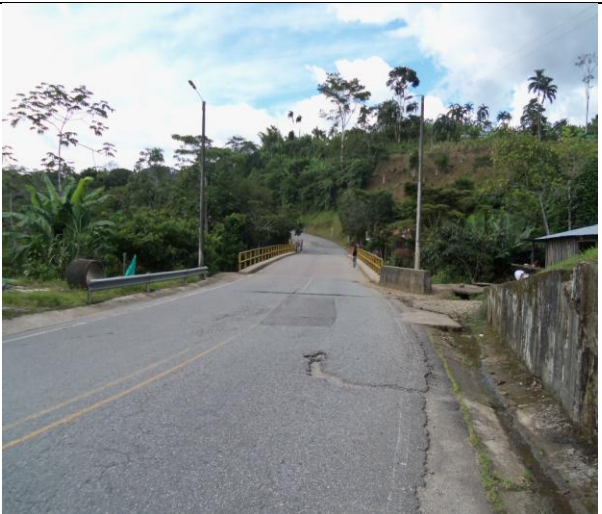
Figura 1 INSTITUTO GEOGRAFICO AGUSTIN CODAZZI		Figura 2 IMAGEN GENERAL PUENTE

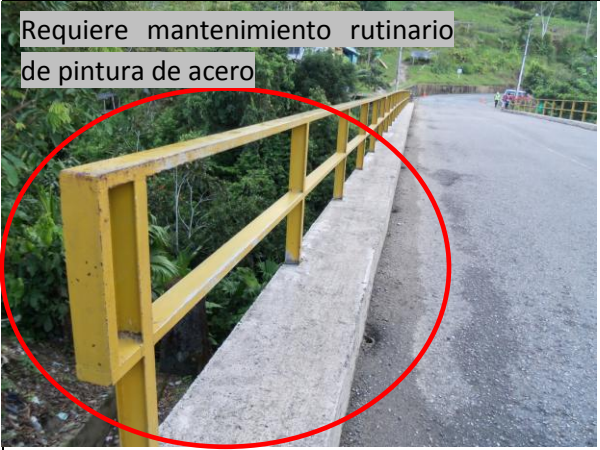
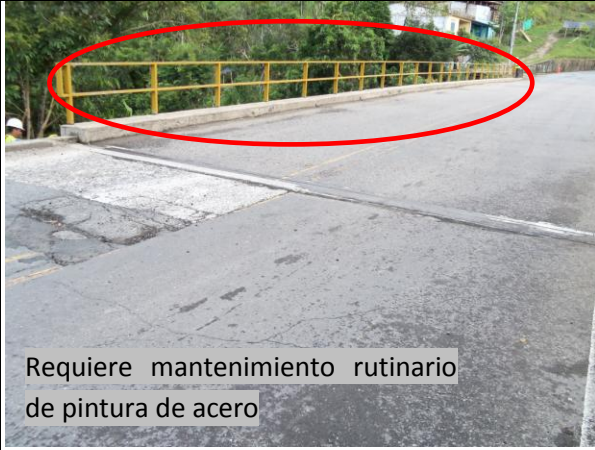
Tabla 5 Resumen Inspección Principal Barandas

Las barandas del puente son en construcción metálica ligera, con una longitud de 45,95 m, en cada lado, altura de 0,50 m, requiere mantenimiento de pintura de acero.

CALIFICACIÓN OBTENIDA EN LA INSPECCIÓN:			1 Daño pequeño, pero no es necesario reparación (excepto mantenimiento menor)		
ACTIVIDADES DE REPARACIÓN Y MANTENIMIENTO					
ID	ACTIVIDAD	UN	CANTIDAD	VR/UNI	VR/ TOTAL
40	Pintura de acero	M	91,90	86,04	7.907,90

- Se recomienda realizar la reparación de la demarcación en la superficie del puente.
- Los bordillos y las barandas se encuentran con pintura deteriorada, se recomienda realizar el mantenimiento rutinario de pintura, ya que sirven como señalización de la vía y del puente.

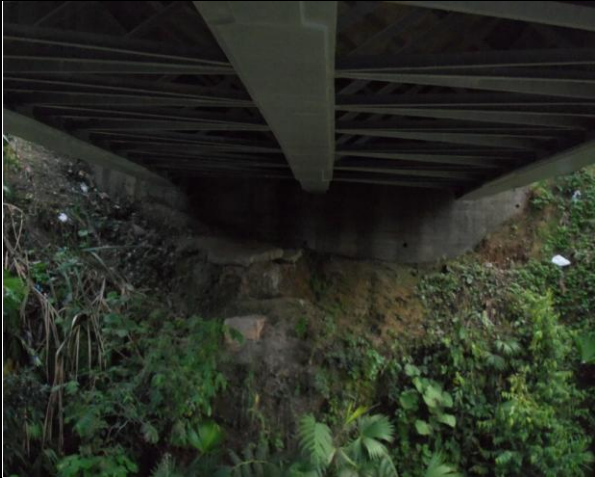
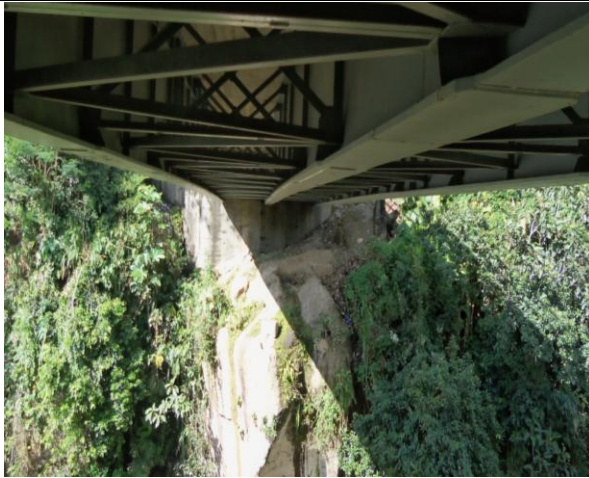
Tabla 8 Resumen Inspección Estribos

Los estribos que presenta el puente están contruidos en concreto reforzado, con una altura promedio 2,10m, el concreto se encuentra en buen estado. Requiere realizar mantenimiento rutinario de limpieza, debido a la humedad que se presenta por infiltración de agua de escorrentía proveniente de las juntas de expansión.

CALIFICACIÓN OBTENIDA EN LA INSPECCIÓN:			1 Daño pequeño, pero no es necesario reparación (excepto mantenimiento menor)		
ACTIVIDADES DE REPARACIÓN Y MANTENIMIENTO					
ID	ACTIVIDAD	UN	CANTIDAD	VR/UNI	VR/ TOTAL
10	Limpieza	M2	18,90	6,33	119,71
