**ESTUDIO DE INSPECCIÓN E INVENTARIO DE PUENTES DE LA RED NACIONAL
DE CARRETERAS ZONA SUR**

INFORME PUENTE EL PATO

CARRETERA: MOCOCHA - PITALITO

NOMBRE DEL PUENTE:		EL PATO	IDP	19-4503-007.00
TERRITORIAL:		19	PUTUMAYO	
CARRETERA:		MOCOA - PITALITO		
PR	41+0300

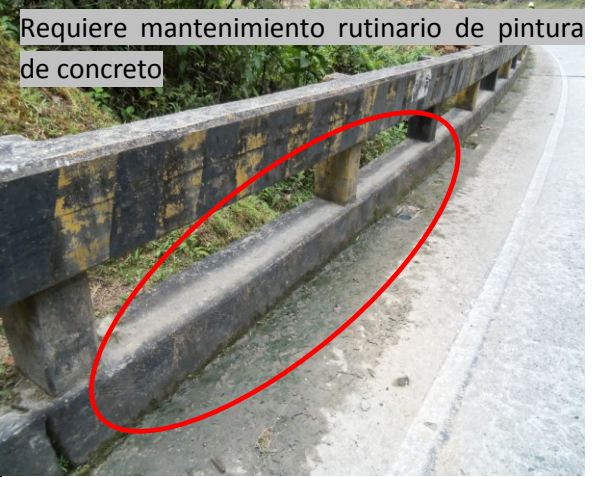
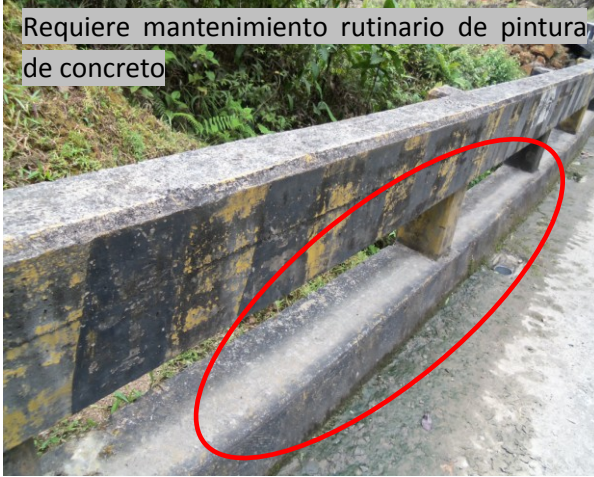
COMPONENTE: <u>Andenes y bordillos</u>

El puente no tiene andenes, los bordillos son en concreto con una longitud de 59,0 m, en cada lado, con un ancho de 0,30 m, y de altura de 0,25 m, se evidencia el deterioro de la pintura en forma general, se requiere mantenimiento rutinario de pintura de concreto.

- Los bordillos y las barandas se encuentran con pintura deteriorada, se recomienda realizar el mantenimiento rutinario de pintura de concreto, ya que sirven como señalización de la vía y del puente.

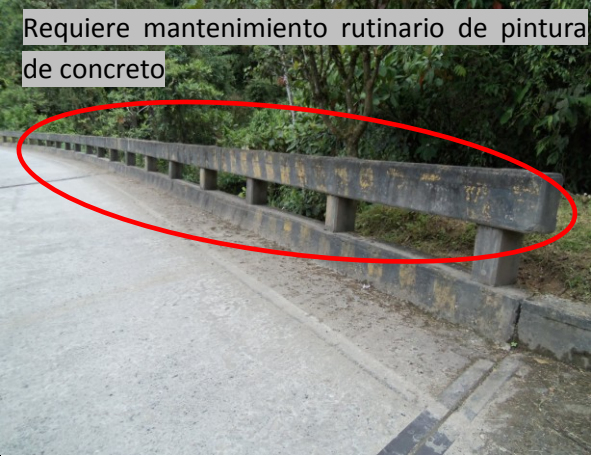
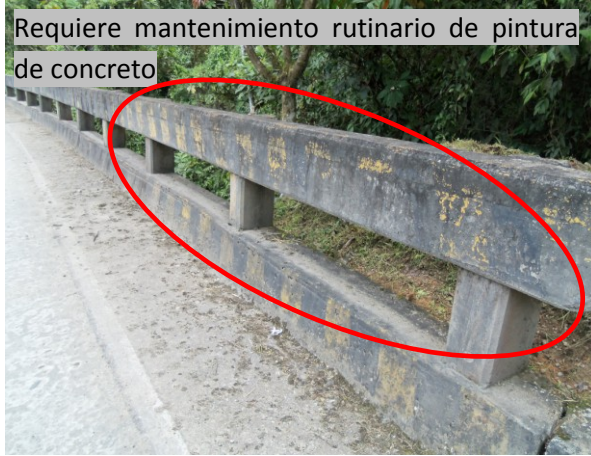
COMPONENTE: <u>Barandas tipo 30</u>					
Requiere mantenimiento rutinario de pintura de concreto			Requiere mantenimiento rutinario de pintura de concreto

Las barandas del puente son en concreto reforzado, sobre pilastras en concreto, con una longitud de 52,95m, en cada lado, la altura de barandas es de 0,75 m, y de ancho de 0,20 m, requiere mantenimiento rutinario de pintura en concreto.

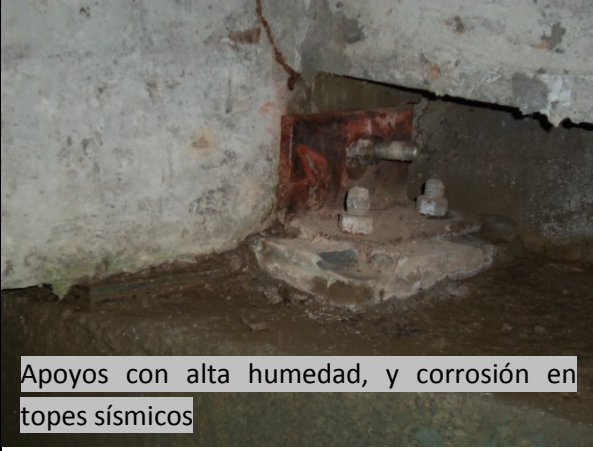
<p style="text-align: center; background-color: #e0e0e0; padding: 2px;">Apoyos con alta humedad, y corrosión en topes sísmicos</p>

- Se recomienda realizar el cambio de apoyos sobre la pila No.2, retirando los apoyos dañados, y colocando nuevos, según especificaciones del productor, debido a que se presenta impacto entre las vigas del tramo tres y la pilas No.2.

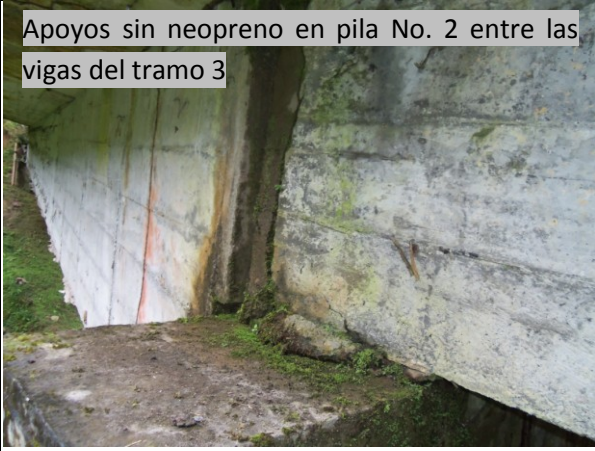
El tipo de apoyos que presenta la superestructura son placas en neopreno, con topes sísmicos metálicos sobre estribos y pilas; en los apoyos sobre la pila No.2 no presenta placas de neopreno entre pila y las vigas del tramo No. 3, generando impacto en los apoyos. Se recomienda realizar el mantenimiento rutinario de limpieza, y pintura de acero, en las (16) unidades de apoyos, debido a que presenta alto grado de humedad, y se recomienda realizar el cambio de apoyos, retirando los apoyos dañados y colocar nuevos apoyos según las especificaciones.

<p style="text-align: center; background-color: #e0e0e0; padding: 2px;">Apoyos sin neopreno en pila No. 2 entre las vigas del tramo 3</p>		
CALIFICACIÓN OBTENIDA EN LA INSPECCIÓN:			3 Daño significativo. Reparación necesaria muy pronto.		
ACTIVIDADES DE REPARACIÓN Y MANTENIMIENTO					
ID	ACTIVIDAD	UN	CANTIDAD	VR/UNI	VR/ TOTAL
10	Limpieza	Und	16,0	4,51	72,27
40	Pintura de acero	Und	16,0	128,14	2.050,38
A	Cambio de apoyos	und	4	9.851,03	39.404,13

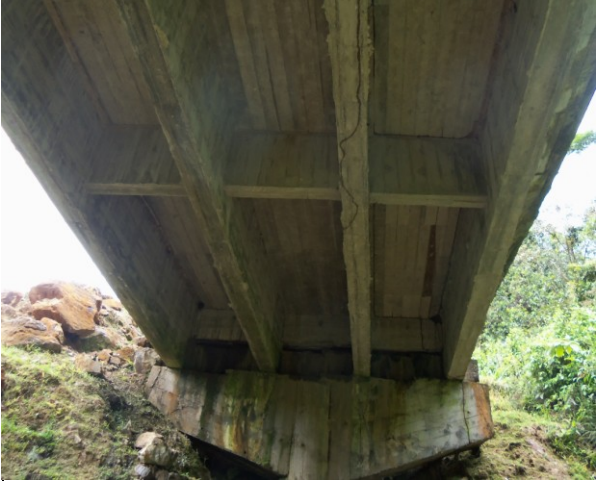
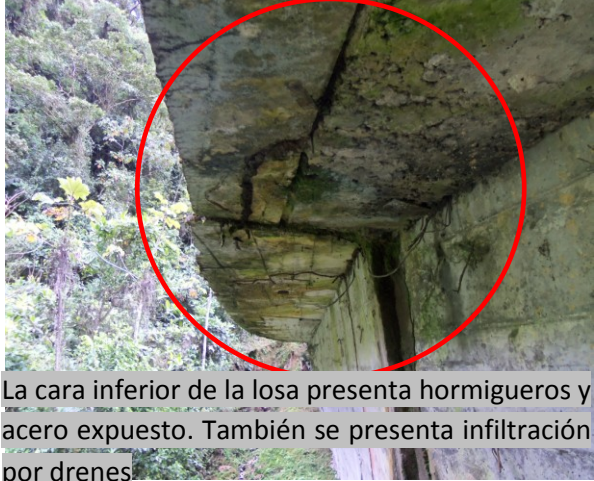
COMPONENTE: <u>Losa material 20</u>

La losa en concreto reforzado, tiene una longitud de 52,95 m, con un ancho de tablero de 9,75 m; se presenta infiltración por drenes. En la cara inferior de la losa presenta hormigueros y acero expuesto, en tramo No.3 de salida en la zona lateral derecha, en un área de 6,0 m²; se recomienda realizar la reparación del concreto, eliminando la sección dañada hasta que se encuentre concreto sano, y colocación de concreto de alta calidad. También se recomienda reparar los drenes deteriorados que presentan infiltración hacia la cara inferior de la losa.

- Se recomienda reparar el concreto en la cara inferior de la losa, ya que presenta hormigueros y acero expuesto en el tramo No.3, en la zona lateral derecha.

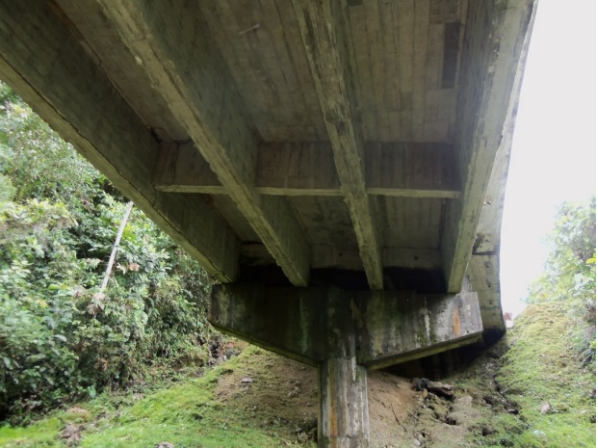
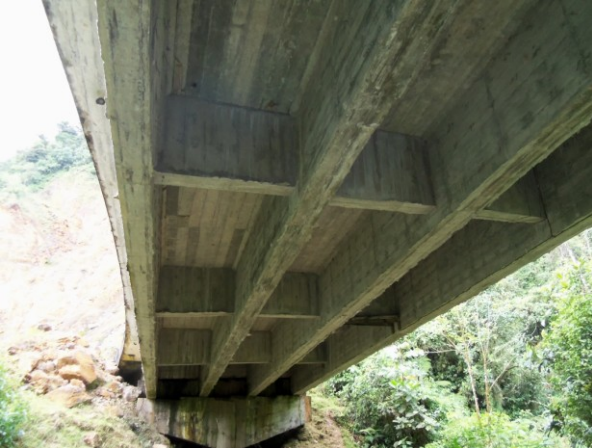
COMPONENTE: <u>Vigas tipo 14 material 20</u>

La superestructura del puente presenta dos tipos de superestructuras, la superestructura de tipo principal tiene cuatro vigas longitudinales en concreto reforzado, simplemente apoyadas, con sección transversal constante de 0,40 m x 1,50m, superestructura de tipo secundario tiene cuatro vigas longitudinales en concreto reforzado, simplemente apoyadas, con sección transversal constante de 0,35 m x 0,80m. No se evidencia daños, presenta vibración considerable de la superestructura, al paso de carga pesada. Se recomienda realizar los estudios de capacidad de carga y diseños de reforzamiento del puente.

- Se recomienda realizar los estudios de capacidad de carga y diseño de reforzamiento del puente, ya que el puente presenta vibración considerable al paso de vehículos pesados.

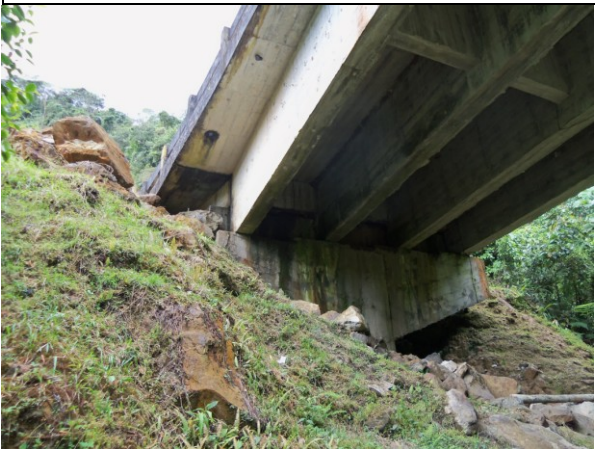
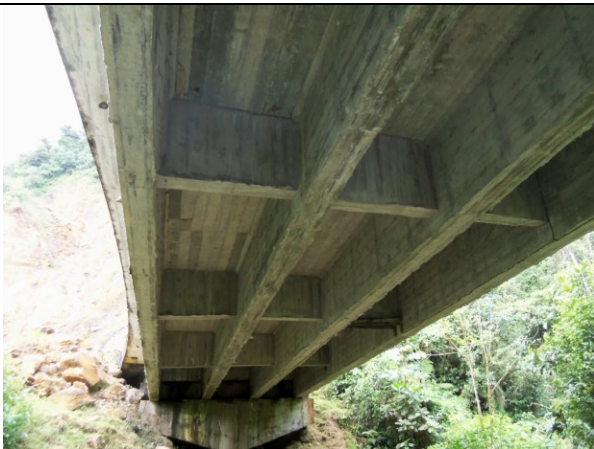
COMPONENTE: <u>Puente en General</u>

Los apoyos sobre la pila No.2, no presentan placas en neopreno, entre la pila y las vigas del tramo No. 3, generando impacto en los apoyos. La superestructura del puente, presenta vibración considerable al paso de vehículos, se recomienda realizar la inspección especial.
