**ESTUDIO DE INSPECCIÓN E INVENTARIO DE PUENTES DE LA RED NACIONAL  
DE CARRETERAS ZONA SUR**

**INFORME PUENTE SANTA LUCIA**

**CARRETERA MOCOA - PITALITO**

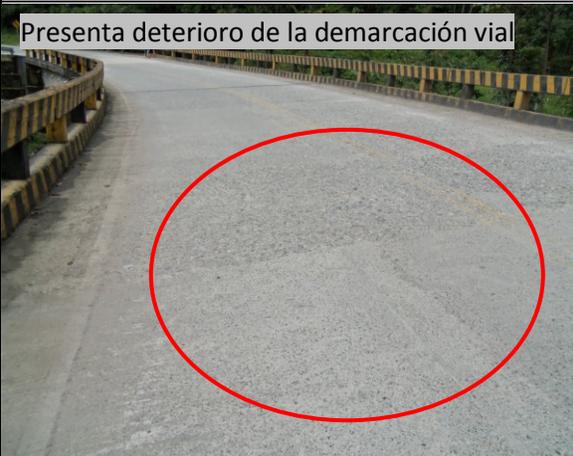
El puente presenta deterioro de la demarcación vial, por lo tanto se recomienda reparación de la demarcación vial en una longitud de 71,0m por cuatro líneas

<p style="font-size: small; text-align: center;">Presenta deterioro de la demarcación vial</p>

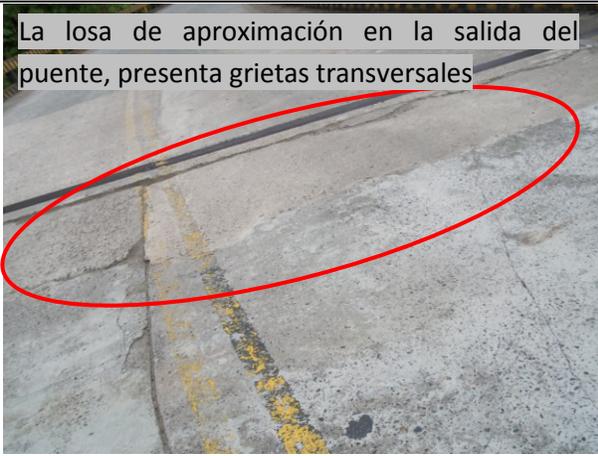
La superficie de rodadura del puente está construida en concreto hidráulico, en la losa de aproximación de la salida del puente, se encuentra en mal estado, presenta grietas transversales, con desprendimientos de concreto por desportillamiento, debido al asentamiento producido. La longitud de puente es de 50,95 m y los accesos tienen una longitud de 10,0m en la entrada y salida; el ancho entre bordillos es de 9,30 m.

<p style="font-size: small; text-align: center;">La losa de aproximación en la salida del puente, presenta grietas transversales</p>		
<b>CALIFICACIÓN OBTENIDA EN LA INSPECCIÓN:</b>			2 Algún daño, reparación necesaria cuando se presente la ocasión.		
<b>ACTIVIDADES DE REPARACIÓN Y MANTENIMIENTO</b>					
<b>ID</b>	<b>ACTIVIDAD</b>	<b>UN</b>	<b>CANTIDAD</b>	<b>VR/UNI</b>	<b>VR/ TOTAL</b>
B	Cambio del pavimento de concreto	M2	46,0	93,39	4.296,03
27	Reparación de la demarcación	MI	284,0	13,39	3.803,32

Se requiere realizar el cambio de pavimento de concreto, con la remoción del pavimento descompuesto y la colocación de un pavimento nuevo de concreto en la losa de aproximación de

la salida en un área total de 46,0 m<sup>2</sup>, que corresponde a 5,0m de longitud en la losa de aproximación de la salida del puente.

- Se recomienda realizar el cambio de pavimento de concreto, la remoción del pavimento descompuesto y la colocación de nuevo concreto, en la losa de aproximación de la salida del puente.

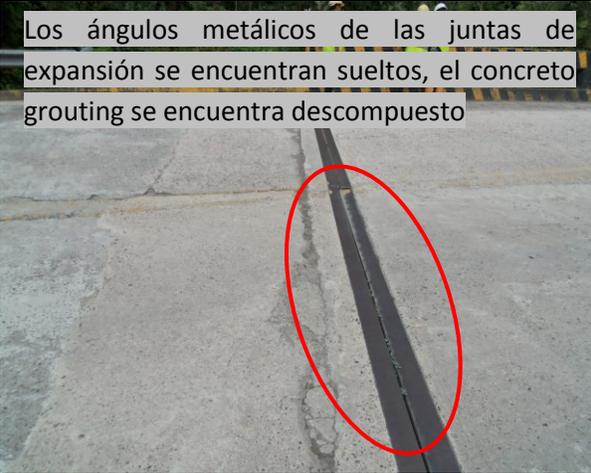
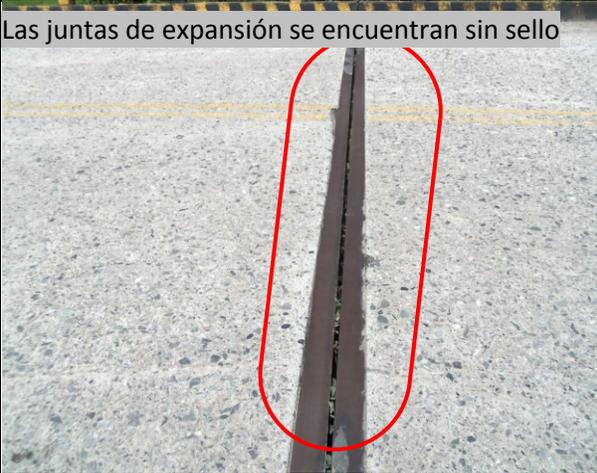
El puente presenta juntas de expansión tipo ángulos de acero, presenta tres juntas de expansión las cuales se encuentran deterioradas, con infiltración de agua hacia estribos y pilas, no presentan material sellador, y se evidencia impacto en junta de expansión de salida y junta sobre la pila.

<b>COMPONENTE:</b> <i>Juntas de Expansión 12</i>					
Los ángulos metálicos de las juntas de expansión se encuentran sueltos, el concreto grouting se encuentra descompuesto			Las juntas de expansión se encuentran sin sello

<b>CALIFICACIÓN OBTENIDA EN LA INSPECCIÓN:</b>			3 Daño significativo, reparación necesaria muy pronto.		
<b>ACTIVIDADES DE REPARACIÓN Y MANTENIMIENTO</b>					
<b>ID</b>	<b>ACTIVIDAD</b>	<b>UN</b>	<b>CANTIDAD</b>	<b>VR/UNI</b>	<b>VR/ TOTAL</b>
Z	Reposición de concreto Grouting	M3	4,0	193,16	772,66
39	Reposición de sello	MI	28,0	33,99	951,83

Se recomienda reparar el concreto grouting de fijación en la junta de expansión de salida y se recomienda realizar el mantenimiento rutinario de la reposición de los sellos en las tres juntas. La longitud de cada junta de expansión es de 9,30 m.

- Se recomienda realizar la reparación del concreto grouting en la junta de expansión de salida, y se recomienda realizar la reposición del material sellador en las tres juntas de expansión.

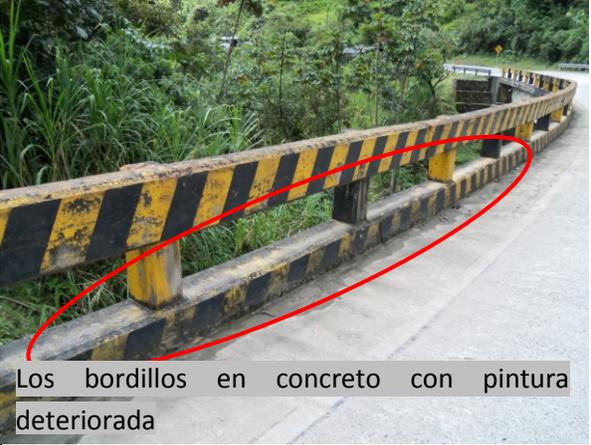
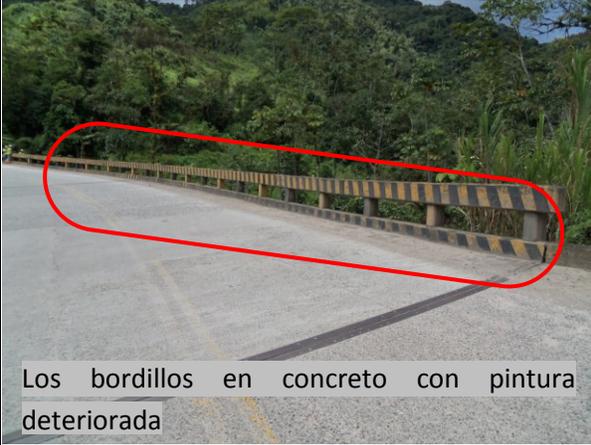
El puente no tiene andenes, los bordillos son en concreto con una longitud de 70,50 m, en cada lado, con un ancho de 0,30 m, y de altura de 0,28 m, se evidencia el deterioro de la pintura en forma general, se requiere mantenimiento rutinario de pintura de concreto.

Los bordillos en concreto con pintura deteriorada			Los bordillos en concreto con pintura deteriorada		
<b>CALIFICACIÓN OBTENIDA EN LA INSPECCIÓN:</b>			1 Daño pequeño, pero no es necesario reparación (excepto mantenimiento menor)		
<b>ACTIVIDADES DE REPARACIÓN Y MANTENIMIENTO</b>					
<b>ID</b>	<b>ACTIVIDAD</b>	<b>UN</b>	<b>CANTIDAD</b>	<b>VR/UNI</b>	<b>VR/ TOTAL</b>
34	Pintura	M	141,0	17,73	2.500,07

- Se recomienda realizar el mantenimiento rutinario de pintura de concreto en barandas y bordillos.
- Se recomienda realizar la reparación del concreto en la cara inferior de la losa, en el tramo No. 2, entre vigas 3 Y 4.

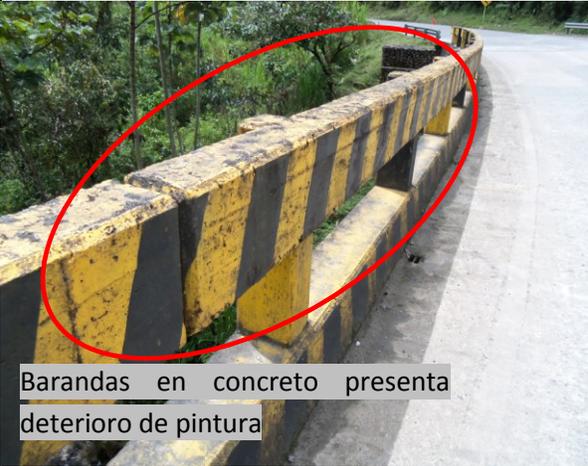
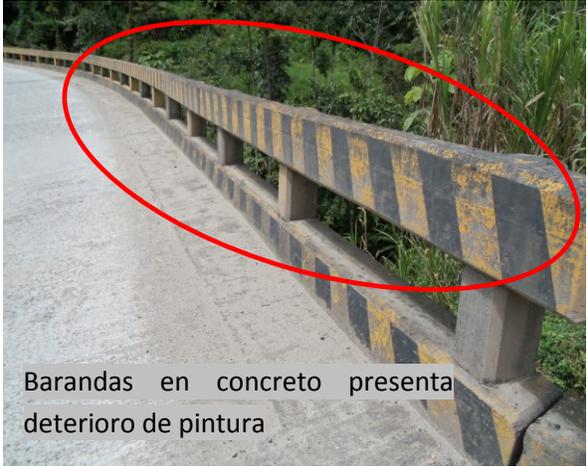
Las barandas del puente son en concreto reforzado, sobre pilastras en concreto, con una longitud de 50,95 m, en cada lado, con una altura de 0,75 m, y de ancho de 0,20 m, requiere mantenimiento rutinario de pintura en concreto.

Barandas en concreto presenta deterioro de pintura			Barandas en concreto presenta deterioro de pintura		
<b>CALIFICACIÓN OBTENIDA EN LA INSPECCIÓN:</b>			1 Daño pequeño, pero no es necesario reparación (excepto mantenimiento menor)		
<b>ACTIVIDADES DE REPARACIÓN Y MANTENIMIENTO</b>					
<b>ID</b>	<b>ACTIVIDAD</b>	<b>UN</b>	<b>CANTIDAD</b>	<b>VR/UNI</b>	<b>VR/ TOTAL</b>
34	Pintura	M	102,0	17,73	1.808,56

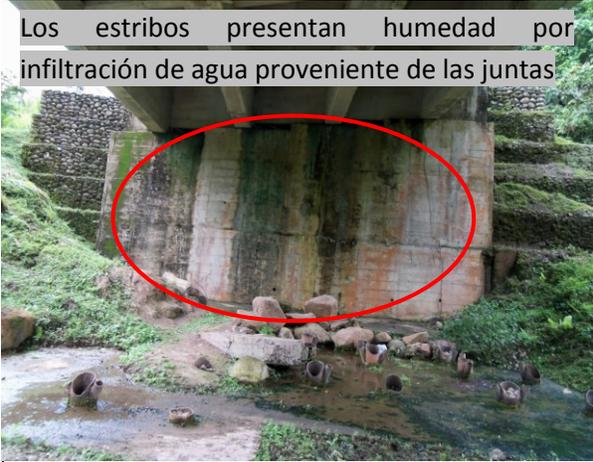
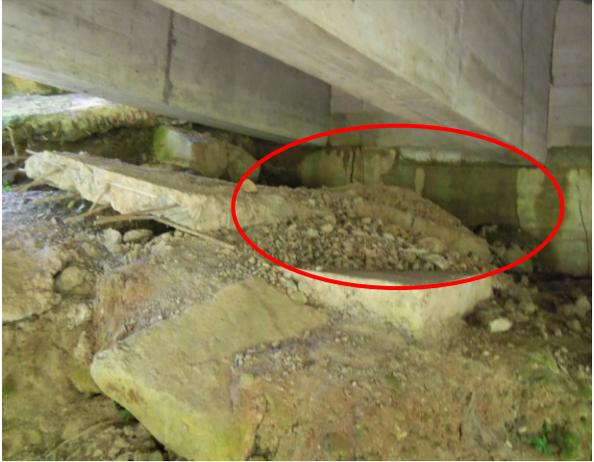
Los estribos que presenta el puente están contruidos en concreto reforzado, con una altura promedio de 3,43m, el concreto se encuentra en buen estado, se evidencia humedad en los estribos por infiltración de agua provenientes de los juntas de expansión. Se recomienda realizar el mantenimiento rutinario de limpieza en los dos estribos.

<b>COMPONENTE:</b> <u>Estribos tipo 10 material 20</u>					
Los estribos presentan humedad por infiltración de agua proveniente de las juntas

<b>CALIFICACIÓN OBTENIDA EN LA INSPECCIÓN:</b>			1 Daño pequeño, pero no es necesario reparación (excepto mantenimiento menor)		
<b>ACTIVIDADES DE REPARACIÓN Y MANTENIMIENTO</b>					
ID	ACTIVIDAD	UN	CANTIDAD	VR/UNI	VR/ TOTAL
10	Limpieza	M2	68,0	6,33	430,71

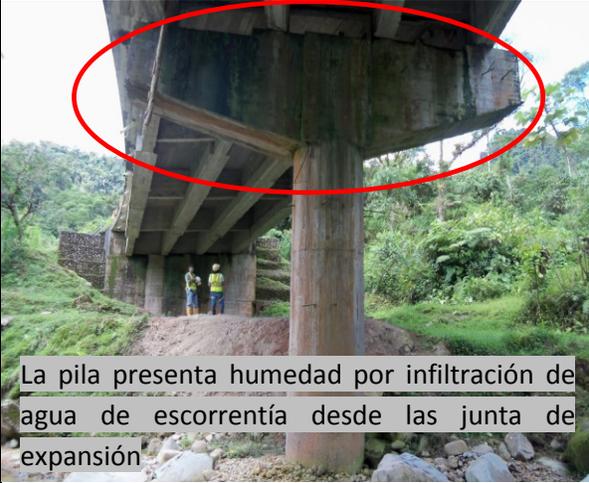
El puente presenta una pila tipo columna solida en concreto reforzado, con una altura de 8,60m, y diámetro de la columna de 1,50 m. No se evidencia daños en la estructura, el concreto se encuentra en buen estado, se presenta infiltración de agua de escorrentía proveniente de las juntas de expansión. Se recomienda realizar el mantenimiento rutinario de limpieza.

<p>La pila presenta humedad por infiltración de agua de escorrentía desde las junta de expansión</p>

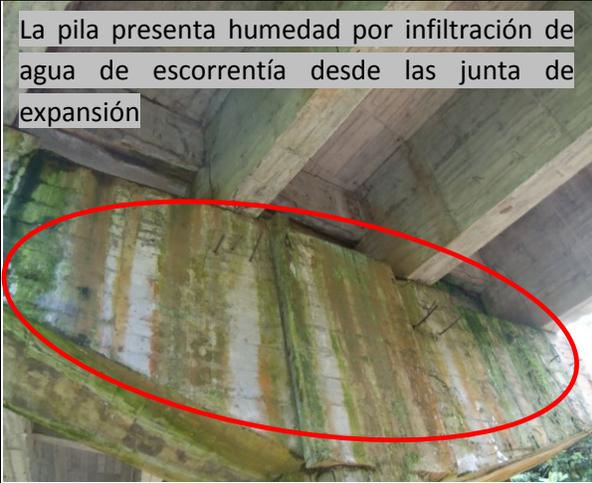
<p>La pila presenta humedad por infiltración de agua de escorrentía desde las junta de expansión</p>			
<b>CALIFICACIÓN OBTENIDA EN LA INSPECCIÓN:</b>		1 Daño pequeño, pero no es necesario reparación (excepto mantenimiento menor)			
<b>ACTIVIDADES DE REPARACIÓN Y MANTENIMIENTO</b>					
ID	ACTIVIDAD	UN	CANTIDAD	VR/UNI	VR/ TOTAL
10	Limpieza	M2	38,0	6,33	240,69

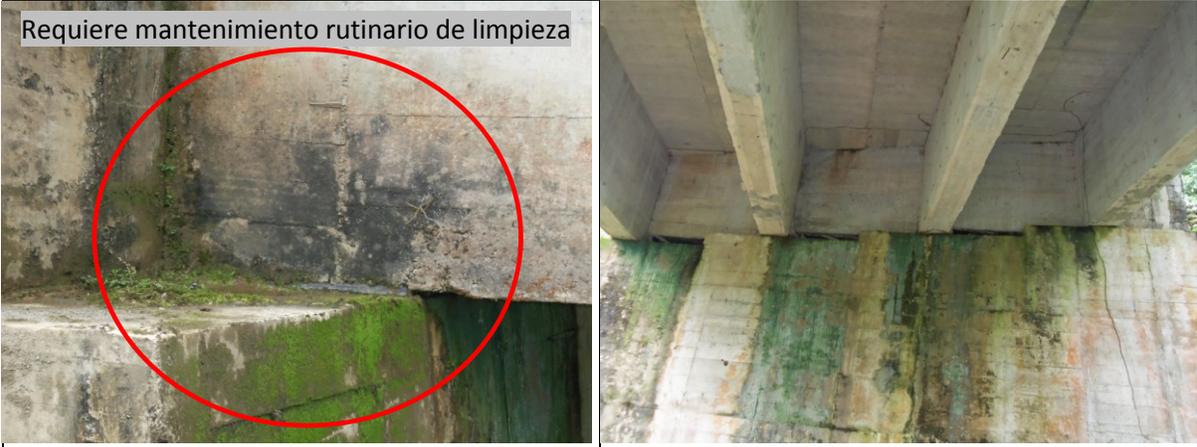
El tipo de apoyos que presenta la superestructura son placas en neopreno, sobre estribos y pilas; se recomienda realizar el mantenimiento rutinario de limpieza, en las doce unidades de apoyos, debido a que presenta alto grado de humedad.

<b>COMPONENTE:</b> <u>Apoyos. Tipo de apoyo 30.</u>					
Requiere mantenimiento rutinario de limpieza

<b>CALIFICACIÓN OBTENIDA EN LA INSPECCIÓN:</b>		1 Daño pequeño, pero no es necesario reparación (excepto mantenimiento menor)			
<b>ACTIVIDADES DE REPARACIÓN Y MANTENIMIENTO</b>					
<b>ID</b>	<b>ACTIVIDAD</b>	<b>UN</b>	<b>CANTIDAD</b>	<b>VR/UNI</b>	<b>VR/ TOTAL</b>
10	Limpieza	Und	12,0	4,51	54,20

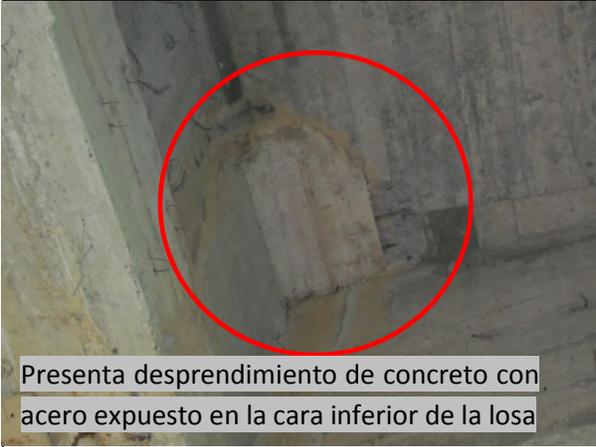
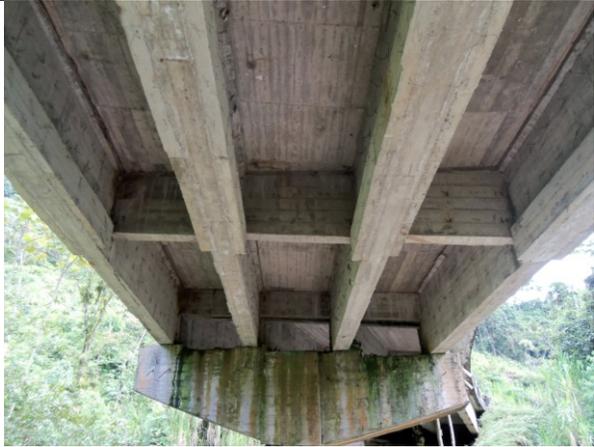
La losa en concreto reforzado, tiene una longitud de 50,95 m, con un ancho de 9,90 m; los drenes se encuentran en buen estado. En la cara inferior de la losa presenta desprendimiento de concreto, con acero expuesto, en tramo No.2 entre vigas 3 y 4, en un área de 0,5 m<sup>2</sup>; se recomienda realizar la reparación del concreto, eliminando la sección dañada hasta que se encuentre concreto sano, y colocación de concreto de alta calidad.

Presenta desprendimiento de concreto con acero expuesto en la cara inferior de la losa					
<b>CALIFICACIÓN OBTENIDA EN LA INSPECCIÓN:</b>			3 Daño significativo, reparación necesaria muy pronto.		
<b>ACTIVIDADES DE REPARACIÓN Y MANTENIMIENTO</b>					
ID	ACTIVIDAD	UN	CANTIDAD	VR/UNI	VR/ TOTAL
B	Reparación del concreto	M2	0,50	82,51	41,260

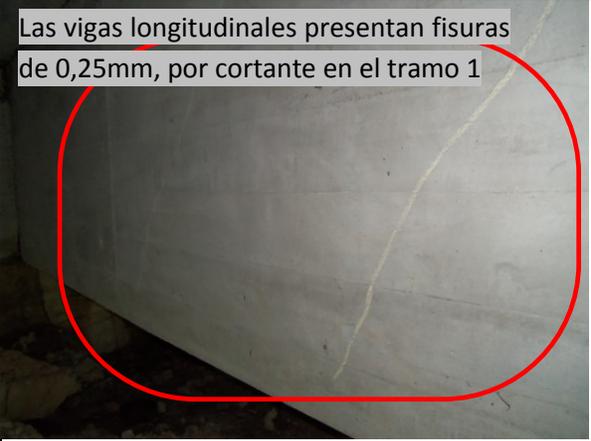
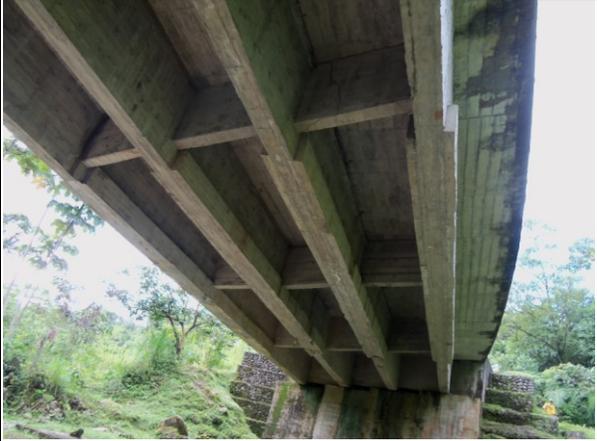
La superestructura transversal presenta cuatro vigas longitudinales, en concreto reforzado, con sección transversal de 0,40m de ancho, y 1,60m de altura, presenta sección transversal variable, simplemente apoyada. Se presentan fisuras por cortante de 0,25mm, en vigas longitudinales, en tramo No. 1. La superestructura presenta vibración considerable, por lo que se recomienda realizar inspección especial y realizar el refuerzo exterior en vigas, adicionalmente se recomienda realizar la inyección de grietas.

<b>COMPONENTE:</b> <i>Vigas tipo 14 material 20</i>					
<p>Las vigas longitudinales presentan fisuras de 0,25mm, por cortante en el tramo 1</p>

<b>CALIFICACIÓN OBTENIDA EN LA INSPECCIÓN:</b>		4 Daño grave, reparación necesaria inmediatamente.			
<b>ACTIVIDADES DE REPARACIÓN Y MANTENIMIENTO</b>					
<b>ID</b>	<b>ACTIVIDAD</b>	<b>UN</b>	<b>CANTIDAD</b>	<b>VR/UNI</b>	<b>VR/ TOTAL</b>
Z	Refuerzo exterior en vigas	Und	4,0	18.000	72.000
D	Inyección de grietas	M	35,0	58,38	2.043,44

- Se recomienda realizar la inspección especial, debido a que la superestructura del puente presenta alto grado de vibración, adicionalmente se recomienda realizar el reforzamiento exterior en las vigas longitudinales, y la inyección de grietas de las mismas.

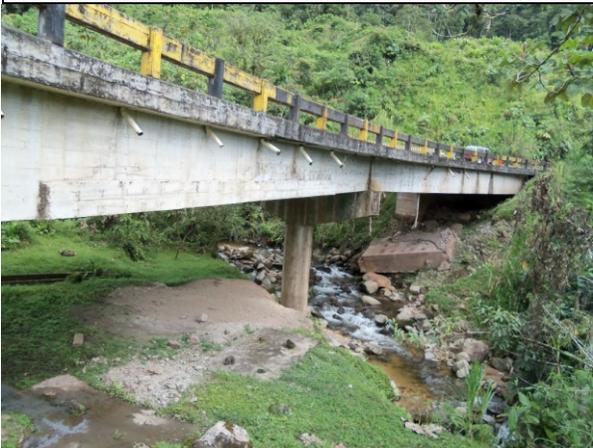
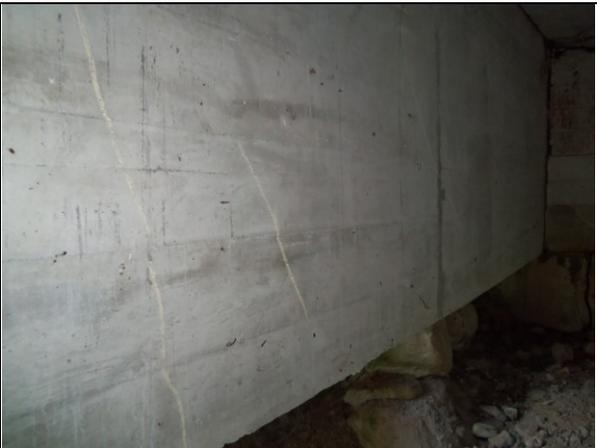
La losa de aproximación en la superficie de rodadura del puente, presenta grietas transversales, con desprendimiento de concreto. Las juntas de expansión no presentan material sellador, lo que ocasiona infiltración de agua de escorrentía hacia estribos y pilas. La cara inferior de la losa, presenta desprendimientos de concreto, con acero expuesto, en tramo 2, entre vigas 3 y 4. La superestructura presenta vibración considerable al paso de carga pesada, y además se evidencia fisuras por cortante de 0,25mm en las vigas longitudinales, en el tramo No.1.

<b>CALIFICACIÓN OBTENIDA EN LA INSPECCIÓN:</b>			4 Daño grave, reparación necesaria inmediatamente.		
<b>ACTIVIDADES DE REPARACIÓN Y MANTENIMIENTO</b>					
<b>ID</b>	<b>ACTIVIDAD</b>	<b>UN</b>	<b>CANTIDAD</b>	<b>VR/UNI</b>	<b>VR/ TOTAL</b>
Z	Inspección especial	Glb	1,0	40.000	40.000

- La calificación del puente es: 4, como el resultado de la evaluación de todas las componentes del puente, dando mayor importancia a las componentes principales del mismo o las que afecten el funcionamiento la estructura como tal.
