**ESTUDIO DE INSPECCIÓN E INVENTARIO DE PUENTES DE LA RED NACIONAL
DE CARRETERAS ZONA SUR**

INFORME PUENTE LA HORQUETA

CARRETERA: MOCOA - PITALITO

NOMBRE DEL PUENTE:		LA HORQUETA	IDP	19-4503-011.00
TERRITORIAL:		19	PUTUMAYO	
CARRETERA:		MOCOA - PITALITO		
PR	55+0145

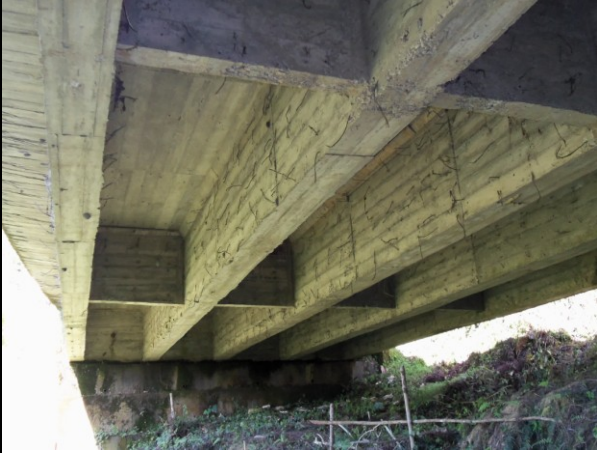
COMPONENTE: <u>Vigas tipo 14 material 30</u>

La superestructura transversal presenta cinco vigas longitudinales de 23,60m, con sección transversal de 0,40m de ancho, y 1,40m de altura, con sección transversal constante, simplemente apoyada. Se evidencian hormigueros con acero expuesto en el concreto de vigas. Se recomienda realizar mantenimiento rutinario, con un tratamiento superficial de concreto en un área de 7,0 m², en la cara inferior de las vigas y en las caras laterales de las mismas.

<p style="text-align: center;">Se presenta hormigueros en el concreto, con acero expuesto</p>		
CALIFICACIÓN OBTENIDA EN LA INSPECCIÓN:			1. Daño pequeño, pero no es necesario reparación.		
ACTIVIDADES DE REPARACIÓN Y MANTENIMIENTO					
ID	ACTIVIDAD	UN	CANTIDAD	VR/UNI	VR/ TOTAL
31	Tratamiento superficial de concreto	M2	7,0	135,73	950,14

Se evidencian hormigueros con acero expuesto en el concreto de vigas

- Se recomienda aplicar un tratamiento superficial de concreto en la cara inferior de las vigas y en las caras laterales de las mismas, ya que se presentan hormigueros en el concreto, con acero expuesto
