**ESTUDIO DE INSPECCIÓN E INVENTARIO DE PUENTES DE LA RED NACIONAL
DE CARRETERAS ZONA SUR**

INFORME PUENTE LAS SARDINAS

CARRETERA: VILLAGARZON – SAN JOSÉ DEL FRAGUA

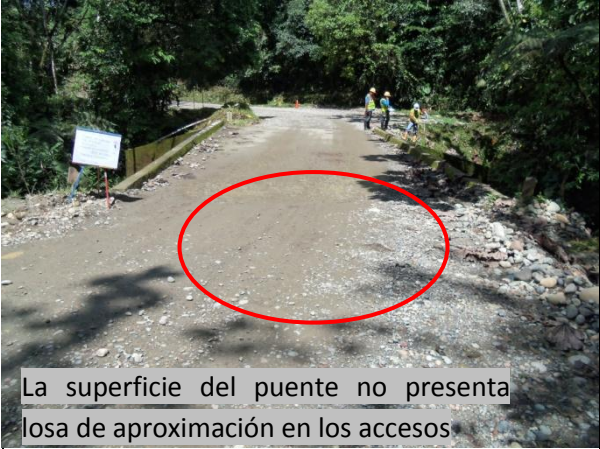
La superficie de rodadura del puente está construida en concreto hidráulico, no presenta losa de aproximación en los accesos, la capa superficial de concreto sobre la losa del puente presenta baches y desgaste superficial del concreto. Se recomienda realizar cambio de pavimento de concreto en toda la superficie del puente, removiendo el pavimento antiguo, reparar posibles daños en la parte superior de la losa y colocación de un nuevo pavimento de concreto. Se recomienda construir losa de aproximación de los accesos, en un área de 31,0 m² en cada acceso. La longitud de puente es de 13,0 m y el ancho entre bordillos es de 6,20 m.

<p>La superficie del puente no presenta losa de aproximación en los accesos</p>

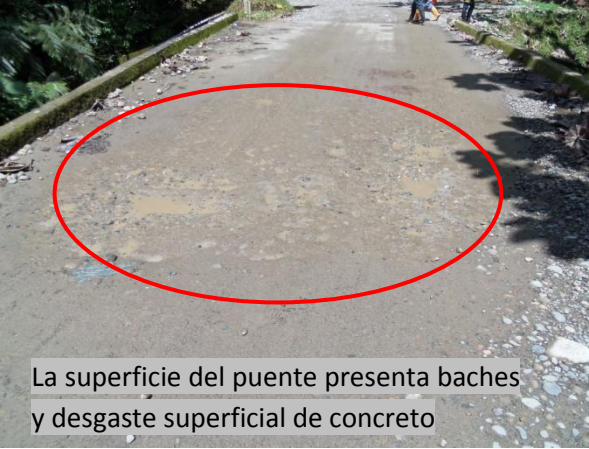
<p>La superficie del puente presenta baches y desgaste superficial de concreto</p>			
CALIFICACIÓN OBTENIDA EN LA INSPECCIÓN:		3 Daño significativo, reparación necesaria muy pronto.			
ACTIVIDADES DE REPARACIÓN Y MANTENIMIENTO					
ID	ACTIVIDAD	UN	CANTIDAD	VR/UNI	VR/ TOTAL
B	Cambio del pavimento de concreto	M2	80,6	93,39	7.527,39
Z	Losa de aproximación	M2	62,0	167,76	10.401,67

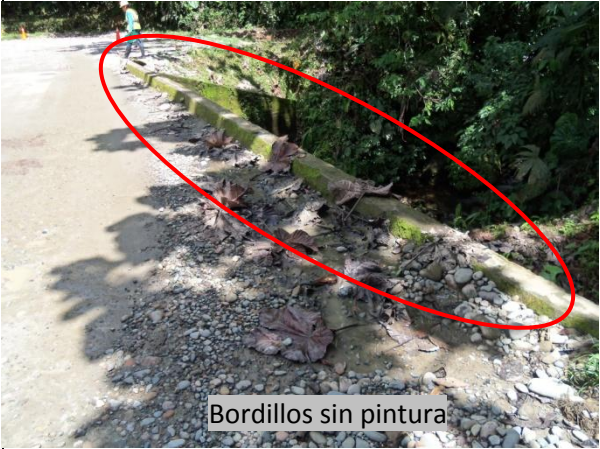
El puente no tiene andenes, presenta bordillos en concreto, con una longitud de 13,0 m, en cada lado, con un ancho de 0,19 m, y de altura de 0,18 m, se evidencia el deterioro de la pintura en forma general, se requiere mantenimiento rutinario de limpieza y pintura de concreto.

<p style="text-align: center; margin-top: 5px;">Bordillos sin pintura</p>

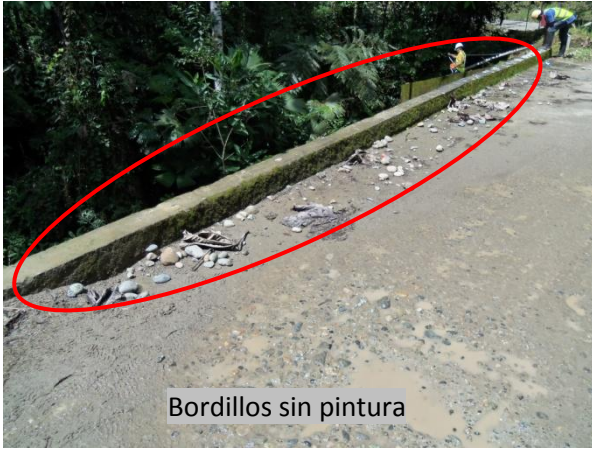
<p style="text-align: center; margin-top: 5px;">Bordillos sin pintura</p>		
CALIFICACIÓN OBTENIDA EN LA INSPECCIÓN:			1 Daño pequeño, pero no es necesario reparación (excepto mantenimiento menor)		
ACTIVIDADES DE REPARACIÓN Y MANTENIMIENTO					
ID	ACTIVIDAD	UN	CANTIDAD	VR/UNI	VR/ TOTAL
10	Limpieza	M	26,0	3,22	83,72
34	Pintura de concreto	M	26,0	17,73	461,0
