**ESTUDIO DE INSPECCIÓN E INVENTARIO DE PUENTES DE LA RED NACIONAL
DE CARRETERAS ZONA SUR**

INFORME PUENTE GUASCAYACO

CARRETERA: VILLAGARZON – SAN JOSÉ DEL FRAGUA

NOMBRE DEL PUENTE:		GUASCAYACO	IDP	19-6501-001.00
TERRITORIAL:		19	PUTUMAYO	
CARRETERA:		VILLAGARZON – SAN JOSÉ DEL FRAGUA		
PR	27+0500

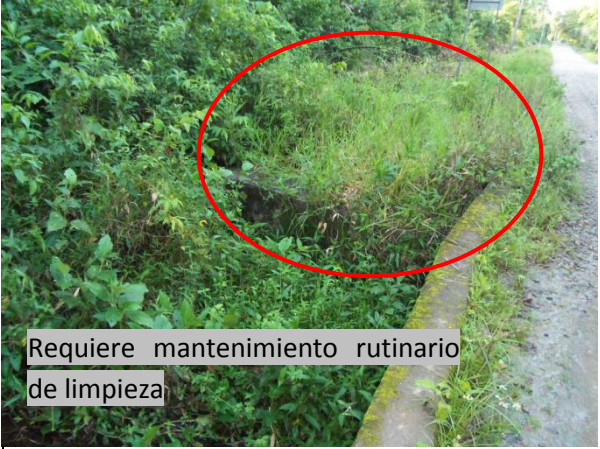
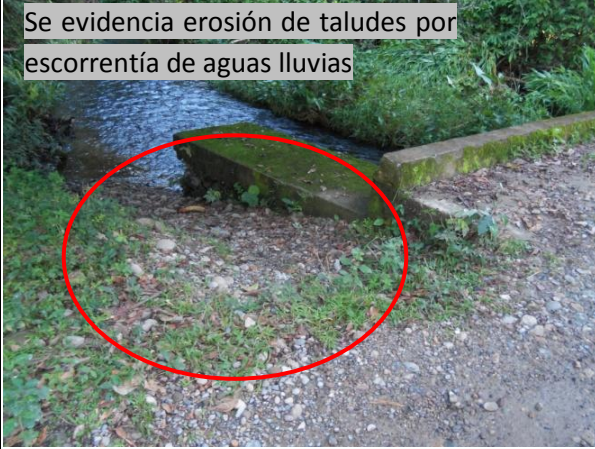
Se evidencia erosión de los cuatro taludes, por escorrentía de aguas lluvias proveniente de la calzada de la vía. Se recomienda la construcción de cunetas para evitar la erosión de taludes, la longitud de cada cuneta a construir es de 10,0m; igualmente se recomienda rellenar los taludes, sobre el relleno de aletas, para obtener la pendiente y espesor original.

CALIFICACIÓN OBTENIDA EN LA INSPECCIÓN:			3 Daño significativo, reparación necesaria muy pronto.		
ACTIVIDADES DE REPARACIÓN Y MANTENIMIENTO					
ID	ACTIVIDAD	UN	CANTIDAD	VR/UNI	VR/ TOTAL
D	Construcción de cunetas	M	40,0	71,97	2.879,08
A	Rellenar	M3	36,0	36,81	1.325,16
10	Limpieza	M2	20,0	6,33	126,68

- Se recomienda realizar el mantenimiento rutinario de limpieza y pintura de concreto en los bordillos.
- Se recomienda la construcción de cunetas para evitar la erosión de taludes, la longitud de cada cuneta a construir es de 10,0m; igualmente se recomienda rellenar los taludes, sobre el relleno de aletas, para obtener la pendiente y espesor original.

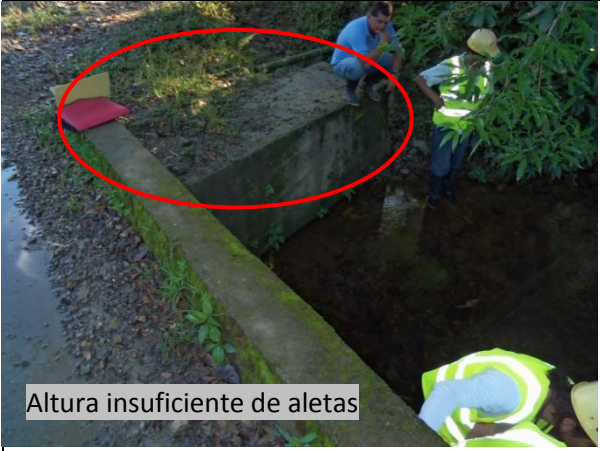
El puente presenta aletas integradas a estribos en concreto ciclópeo, el concreto se encuentra en buen estado, no se evidencian daños en la estructura. Se evidencia erosión del material de relleno sobre las aletas, debido a la insuficiente altura de aletas. Se requiere realizar la reconstrucción de las aletas en concreto, prolongando la altura de aletas, aumentando la altura en 60,0 cm mas, con un espesor de aletas de 0,50m. La longitud de cada aleta es de 3,00m. Se presenta socavación en aleta de salida lado derecho, por el cauce; se recomienda realizar obras de protección en concreto ciclópeo, sobre la cimentación de la aleta de salida lado derecha, en una longitud de 3,50 m, con sección transversal de 0,6m x 0,60m.

<p style="text-align: center; font-size: small;">Altura insuficiente de aletas</p>

- Se requiere realizar la reconstrucción de las aletas en concreto, prolongando la altura de aletas, aumentando la altura en 60,0 cm más, Se presenta socavación en aleta de salida lado derecho, por el cauce; se recomienda realizar obras de protección en concreto ciclópeo

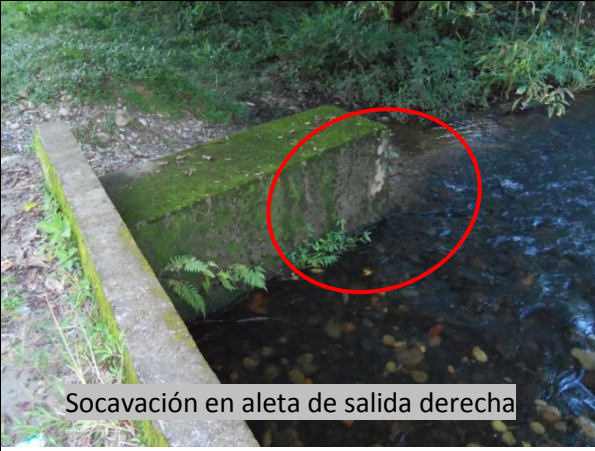
<p style="text-align: center; font-size: small;">Socavación en aleta de salida derecha</p>		
CALIFICACIÓN OBTENIDA EN LA INSPECCIÓN:			3 Daño significativo, reparación necesaria muy pronto.		
ACTIVIDADES DE REPARACIÓN Y MANTENIMIENTO					
ID	ACTIVIDAD	UN	CANTIDAD	VR/UNI	VR/ TOTAL
Z	Reconstrucción de aletas en concreto ciclópeo	M3	3,60	607,06	2.185,43
Z	Obras de protección en concreto ciclópeo	M3	1,30	306,26	398,15

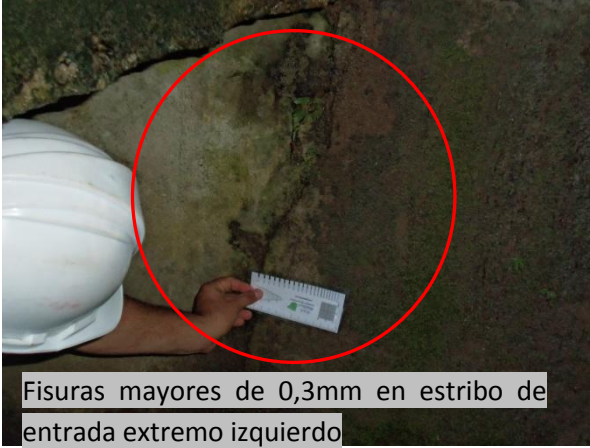
Los estribos que presenta el puente están contruidos en concreto ciclópeo, con una altura promedio de 1,10 m; se evidencian fisuras y grietas transversales, mayores de 0,3mm, en el estribo de entrada extremo izquierdo. Se recomienda realizar la reparación de concreto, eliminado la parte afectada y reconstrucción de la parte, por medio de concreto de alta calidad.

Fisuras mayores de 0,3mm en estribo de entrada extremo izquierdo		
CALIFICACIÓN OBTENIDA EN LA INSPECCIÓN:			3 Daño significativo, reparación necesaria muy pronto.		
ACTIVIDADES DE REPARACIÓN Y MANTENIMIENTO					
ID	ACTIVIDAD	UN	CANTIDAD	VR/UNI	VR/ TOTAL
A	Reparación de concreto	M2	2,5	181,77	454,44

- Se recomienda realizar la reparación de concreto, eliminado la parte afectada y reconstrucción de la parte, por medio de concreto de alta calidad, en el estribo de entrada extremo izquierdo, y en la pila extremo izquierdo

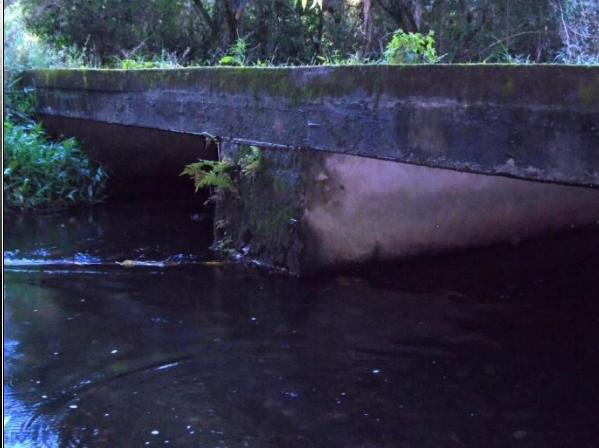
El puente presenta una pila tipo pila solida en concreto ciclópeo, con una altura libre de 1,20m, y espesor de la pila de 1,15 m. Se evidencia una fisura en la pila, en el extremo izquierdo. Se recomienda realizar la reparación de concreto, eliminado la parte afectada y reconstrucción de la parte, por medio de concreto de alta calidad.

Grieta transversal en extremo izquierdo de la pila					
CALIFICACIÓN OBTENIDA EN LA INSPECCIÓN:			3 Daño significativo, reparación necesaria muy pronto.		
ACTIVIDADES DE REPARACIÓN Y MANTENIMIENTO					
ID	ACTIVIDAD	UN	CANTIDAD	VR/UNI	VR/ TOTAL
A	Reparación de concreto	M2	1,5	181,77	272,66

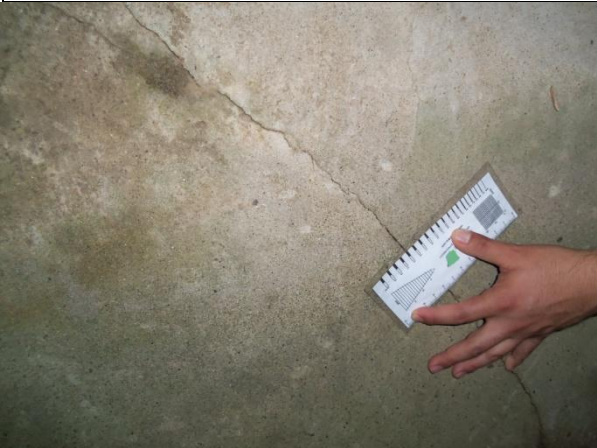
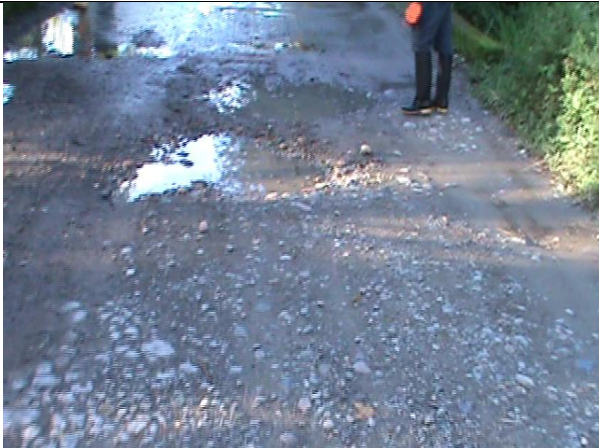
La superficie de rodadura, no presenta losa de aproximación en los accesos, se evidencia baches en la superficie de afirmado de los accesos. Se evidencian fisuras y grietas transversales, mayores de 0,3mm, en el estribo de entrada extremo izquierdo. Se evidencia erosión del material de relleno sobre las aletas, debido a la insuficiente altura de aletas. Se presenta socavación en aleta de salida lado derecho, por el cauce.

CALIFICACIÓN OBTENIDA EN LA INSPECCIÓN:			3 Daño significativo, reparación necesaria muy pronto.		
ACTIVIDADES DE REPARACIÓN Y MANTENIMIENTO					
ID	ACTIVIDAD	UN	CANTIDAD	VR/UNI	VR/ TOTAL
