**ESTUDIO DE INSPECCIÓN E INVENTARIO DE PUENTES DE LA RED NACIONAL
DE CARRETERAS ZONA SUR**

INFORME PUENTE GUAYUYACO

CARRETERA: VILLAGARZON – SAN JOSÉ DEL FRAGUA

NOMBRE DEL PUENTE:		GUAYUYACO	IDP	19-6501-002.00
TERRITORIAL:		19	PUTUMAYO	
CARRETERA:		VILLAGARZON – SAN JOSÉ DEL FRAGUA		
PR	29+0100

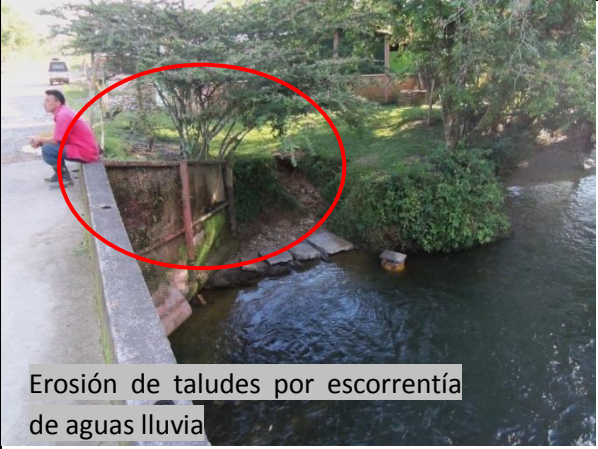
Se evidencia erosión de los cuatro taludes, por escorrentía de aguas lluvias proveniente de la calzada de la vía. Se recomienda la construcción de cunetas para evitar la erosión de taludes, la longitud de cada cuneta a construir es de 15,0m; igualmente se recomienda rellenar los taludes, sobre el relleno de aletas, para obtener la pendiente y espesor original.

Erosión de taludes por escorrentía de aguas lluvias			Erosión de taludes por escorrentía de aguas lluvias		
CALIFICACIÓN OBTENIDA EN LA INSPECCIÓN:			3 Daño significativo, reparación necesaria muy pronto		
ACTIVIDADES DE REPARACIÓN Y MANTENIMIENTO					
ID	ACTIVIDAD	UN	CANTIDAD	VR/UNI	VR/ TOTAL
D	Construcción de cunetas	M	60,0	71,977	4.318,62
A	Rellenar	M3	35,0	36,81	1.288,35

- Se recomienda la construcción de cunetas para evitar la erosión de taludes, por la escorrentía de aguas lluvias.
- se recomienda realizar la reparación de los drenes de la losa, prolongando la longitud de los tubos de cada dren.

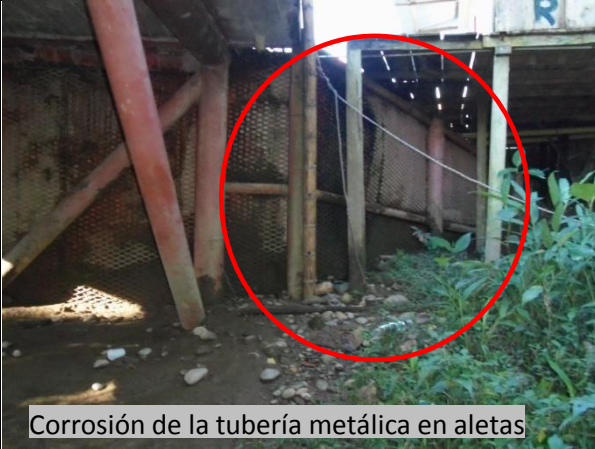
El puente presenta aletas en tubería metálica petrolera, con lamina y malla metálica integradas ha estribos, se evidencia corrosión de la tubería metálica y deformación de las mallas, y laminas metálicas que conforman las paredes de la aletas. Se evidencia socavación de aleta de entrada lado izquierdo, por el cauce. Se recomienda realizar la reparación de la pintura de acero en los elementos metálicos que componen las aletas. También se recomienda realizar obras de protección en concreto con sección transversal de 0,60m por 1,5m, en una longitud de 5,50m, sobre la cimentación de la aleta de entrada lado izquierdo, para evitar la socavación en las aletas por el cauce. La longitud de cada aleta es de 5,15m, con altura promedio de 2,60m

Socavación por cauce y deformación de elementos metálicos en las aletas			Corrosión de la tubería metálica en aletas		
CALIFICACIÓN OBTENIDA EN LA INSPECCIÓN:			3 Daño significativo, reparación necesaria muy pronto		
ACTIVIDADES DE REPARACIÓN Y MANTENIMIENTO					
ID	ACTIVIDAD	UN	CANTIDAD	VR/UNI	VR/ TOTAL
Z	Obras de protección en concreto ciclópeo	M3	5,0	306,26	1.531,34
Z	Pintura de acero (Aletas)	M2	53,0	91,63	4.856,81

- Se recomienda realizar obras de protección en concreto, sobre la cimentación de la aleta de entrada lado izquierdo y el estribo de entrada, para evitar la socavación por el cauce

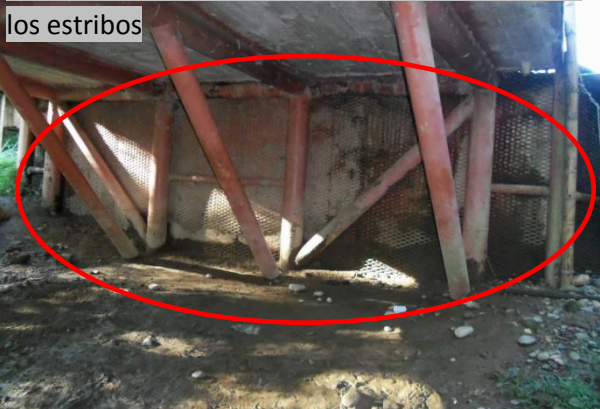
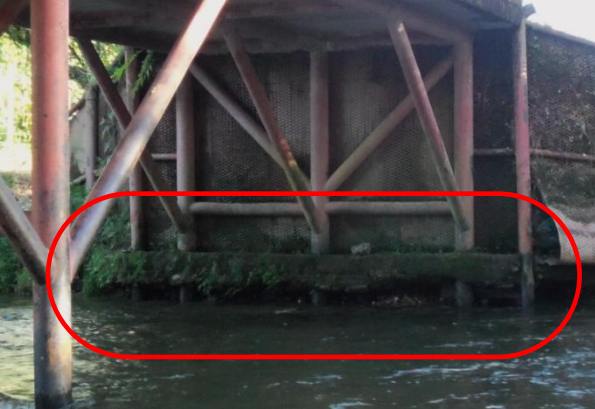
Los estribos que presenta el puente están contruidos en tubería metálica petrolera, con una altura promedio de 2,40m, el diámetro de los tubos es de 24,0 cm, se evidencia humedad en los estribos por infiltración de agua provenientes de los juntas de expansión, lo cual genera corrosión en el acero. Se presenta socavación en el estribo de entrada, por acción del cauce. Se recomienda realizar la reparación de la pintura de acero, eliminando totalmente la pintura antigua, remoción completa de la corrosión y aplicación de nueva pintura. También se recomienda realizar obras de protección en concreto ciclópeo, con sección transversal de 0,60m por 1,5m, en una longitud de 7,0m, sobre la cimentación del estribo de entrada, para evitar la socavación en por el cauce.

COMPONENTE: <u>Estribos tipo 90 material 30</u>					
Corrosión en la tubería metálica que conforman los estribos			Se presenta socavación en estribo de entrada

CALIFICACIÓN OBTENIDA EN LA INSPECCIÓN:			3 Daño significativo, reparación necesaria muy pronto		
ACTIVIDADES DE REPARACIÓN Y MANTENIMIENTO					
ID	ACTIVIDAD	UN	CANTIDAD	VR/UNI	VR/ TOTAL
Z	Pintura de acero	M2	48,0	91,63	4.398,62
Z	Obras de protección en concreto ciclópeo	M3	6,30	306,26	1.929,49

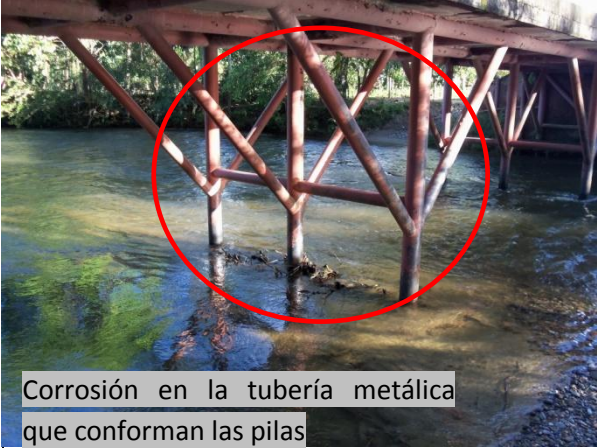
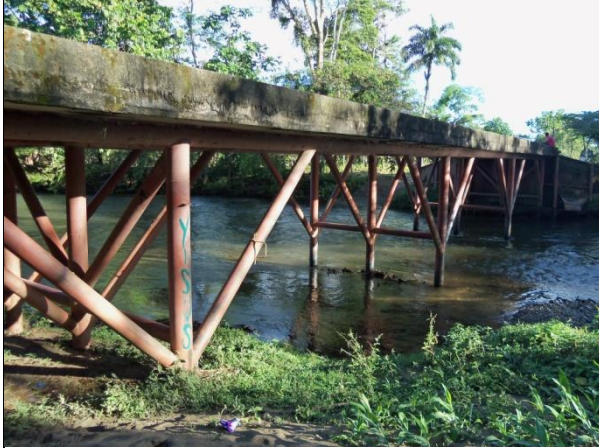
La subestructura presenta cinco pilas en tubería de acero petrolera de diámetro 24,0 cm, conformado por pie de amigos ortogonales, la altura promedio de pilas es de 2,0 m. Se presenta corrosión en el acero. Se recomienda realizar la reparación de la pintura de acero, eliminando totalmente la pintura antigua, remoción completa de la corrosión y aplicación de nueva pintura.

<p>Corrosión en la tubería metálica que conforman las pilas</p>

CALIFICACIÓN OBTENIDA EN LA INSPECCIÓN:			2 Algún daño, reparación necesaria cuando se presente la ocasión.		
ACTIVIDADES DE REPARACIÓN Y MANTENIMIENTO					
ID	ACTIVIDAD	UN	CANTIDAD	VR/UNI	VR/ TOTAL
Z	Pintura de acero	M2	200,0	86,04	17.209,80

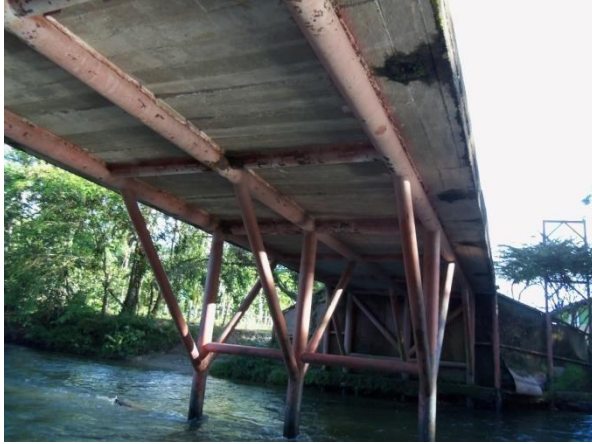
La losa en concreto reforzado, tiene una longitud de 53,80 m, con un ancho de tablero de 6,27 m; la cara inferior de la losa presenta infiltración de agua de escorrentía por drenes, debido a que la longitud de los tubos son cortos; se recomienda realizar la reparación de los drenes prolongando la longitud de los tubos.

Infiltración de agua hacia la cara inferior de la losa, por drenes cortos					
CALIFICACIÓN OBTENIDA EN LA INSPECCIÓN:			3 Daño significativo, reparación necesaria muy pronto.		
ACTIVIDADES DE REPARACIÓN Y MANTENIMIENTO					
ID	ACTIVIDAD	UN	CANTIDAD	VR/UNI	VR/ TOTAL
E	Reparación de drenes	Und	20,0	28,55	571,00

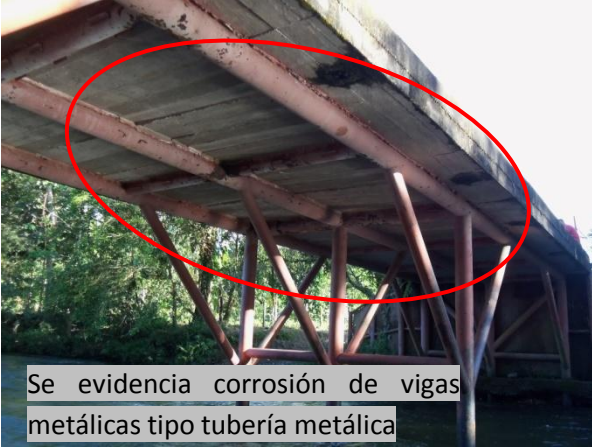
La superestructura del puente presenta tres vigas longitudinales en acero, tipo tubería petrolera de 24,0 cm de diámetro, la estructuración longitudinal es de tipo viga continua, con sección transversal constante. Se evidencia corrosión de la superestructura metálica, se recomienda realizar la reparación de la pintura de acero, eliminando totalmente la pintura antigua, remoción completa de la corrosión y aplicación de nueva pintura. Las vigas tienen una longitud de 53,80m

Se evidencia corrosión de vigas metálicas tipo tubería metálica			Se evidencia corrosión de vigas metálicas tipo tubería metálica		
CALIFICACIÓN OBTENIDA EN LA INSPECCIÓN:			3 Daño significativo, reparación necesaria muy pronto.		
ACTIVIDADES DE REPARACIÓN Y MANTENIMIENTO					
ID	ACTIVIDAD	UN	CANTIDAD	VR/UNI	VR/ TOTAL
F	Pintura de acero	M2	16,5	95,36	1.573,52

- Se recomienda realizar la reparación de la pintura de acero, eliminando totalmente la pintura antigua, remoción completa de la corrosión y aplicación de nueva pintura, en la superestructura y la subestructura tipo tubería petrolera metálica.
