CONSORCIO INGENIERIA VIAL 2011

**ESTUDIO DE INSPECCIÓN E INVENTARIO DE PUENTES DE LA RED NACIONAL
DE CARRETERAS ZONA SUR**

INFORME PUENTE DEDOYACO

CARRETERA: VILLAGARZON – SAN JOSÉ DEL FRAGUA

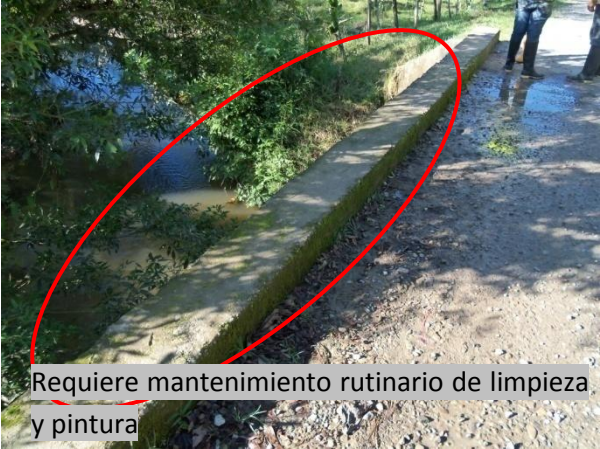
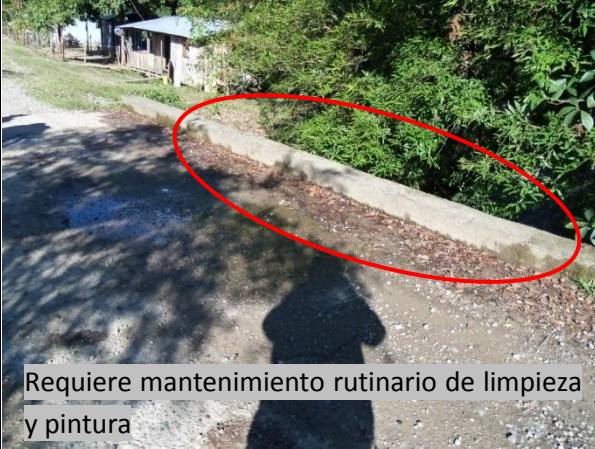
COMPONENTE: <u>Andenes y bordillos</u>

El puente no tiene andenes, presenta bordillos en concreto, con una longitud de 10,0 m, en cada lado, con un ancho de 0,35 m, y de altura de 0,20 m, se evidencia el deterioro de la pintura en forma general, se requiere mantenimiento rutinario de limpieza y pintura de concreto.

Requiere mantenimiento rutinario de limpieza y pintura		Requiere mantenimiento rutinario de limpieza y pintura				
CALIFICACIÓN OBTENIDA EN LA INSPECCIÓN:		1 Daño pequeño, pero no es necesario reparación (excepto mantenimiento menor)				
ACTIVIDADES DE REPARACIÓN Y MANTENIMIENTO						
ID	ACTIVIDAD	UN	CANTIDAD	VR/UNI	VR/ TOTAL	
10	Limpieza	M	20,0	3,22	64,40	
34	Pintura de concreto	M	20,0	17,73	354,62

- Se recomienda realizar el mantenimiento rutinario de pintura de concreto en bordillos.
- Se recomienda la construcción de cunetas para evitar la erosión de taludes, igualmente se recomienda rellenar los taludes, sobre el relleno de aletas, para obtener la pendiente y espesor original.

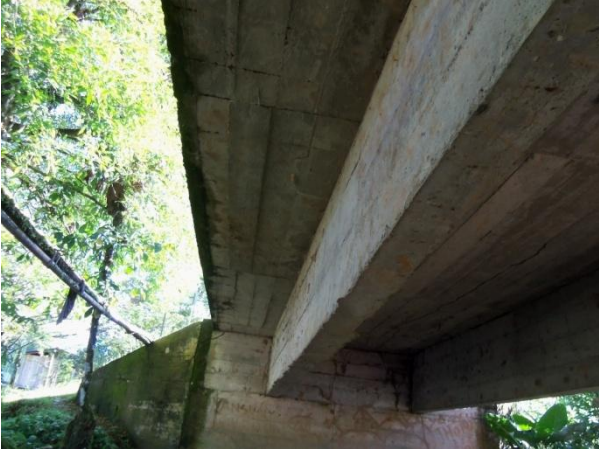
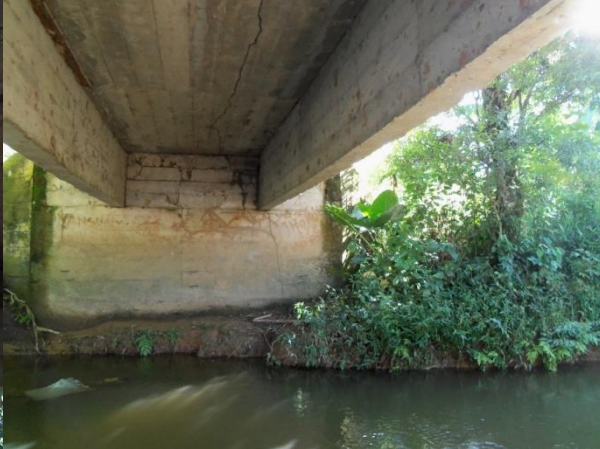
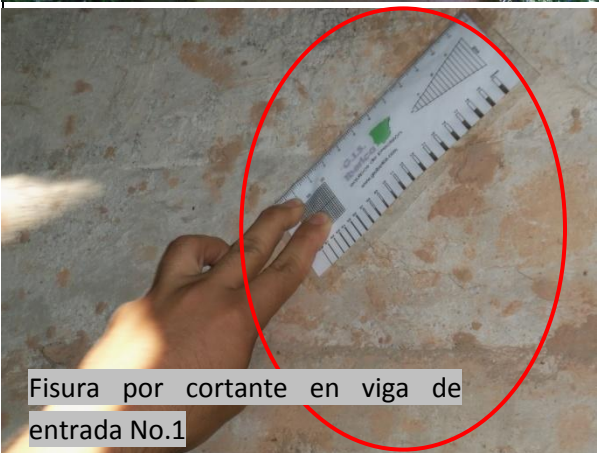
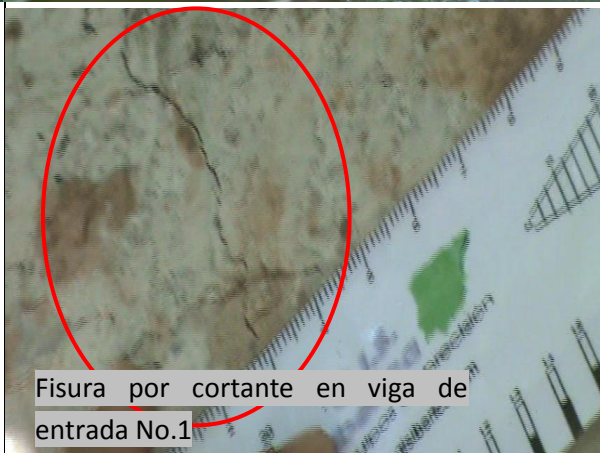
COMPONENTE: <u>Vigas tipo 12 material 20</u>

La superestructura transversal presenta dos vigas longitudinales, en concreto reforzado, con sección transversal de 0,20m de ancho, y 1,0m de altura, presenta sección transversal continua, simplemente apoyada. Se presentan fisuras por cortante de mayores de 0,3mm, en viga No. 1, cerca al estribo de entrada. Se recomienda realizar la inyección de grietas, adicionalmente se recomienda realizar inspección especial y evaluar la capacidad de carga de la superestructura.

Fisura por cortante en viga de entrada No.1			Fisura por cortante en viga de entrada No.1		
CALIFICACIÓN OBTENIDA EN LA INSPECCIÓN:			3 Daño significativo, reparación necesaria muy pronto		
ACTIVIDADES DE REPARACIÓN Y MANTENIMIENTO					
ID	ACTIVIDAD	UN	CANTIDAD	VR/UNI	VR/ TOTAL
D	Inyección de grietas	M	4,0	58,38	233,53

- Se presentan fisuras por cortante de mayores de 0,3mm, en viga No. 1, cerca al estribo de entrada. Se recomienda realizar la inyección de grietas, adicionalmente se recomienda realizar inspección especial y evaluar la capacidad de carga de la superestructura.

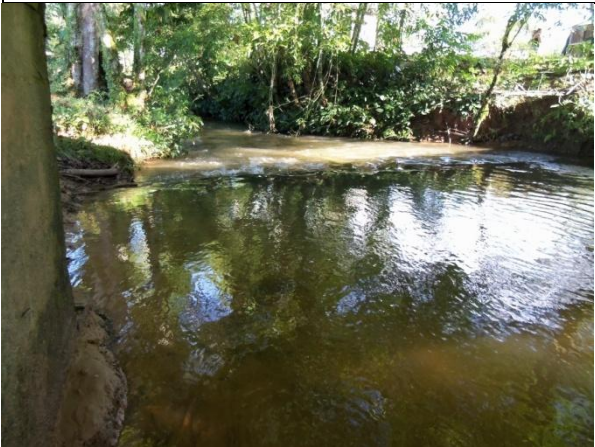
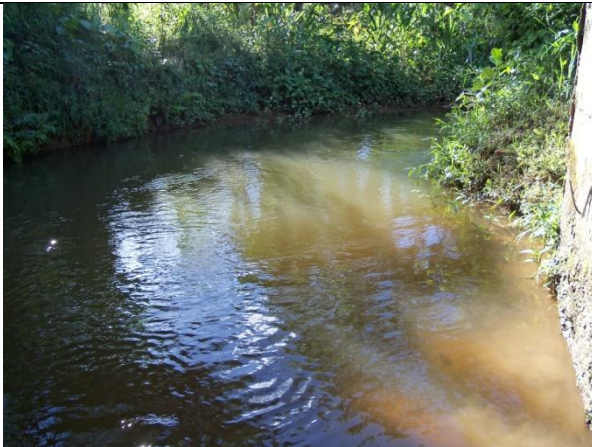
COMPONENTE: <u>Cauce</u>

El cauce del rio presenta un comportamiento normal, no se evidencia erosión ni socavación que pueda afectar la estabilidad de la estructura del puente.

CALIFICACIÓN OBTENIDA EN LA INSPECCIÓN:			0 Sin daño o daño insignificante		
ACTIVIDADES DE REPARACIÓN Y MANTENIMIENTO					
ID	ACTIVIDAD	UN	CANTIDAD	VR/UNI	VR/ TOTAL
