CONSORCIO INGENIERIA VIAL 2011

**ESTUDIO DE INSPECCIÓN E INVENTARIO DE PUENTES DE LA RED NACIONAL
DE CARRETERAS ZONA SUR**

INFORME PUENTE NABUENO

CARRETERA: VILLAGARZON – SAN JOSÉ DEL FRAGUA

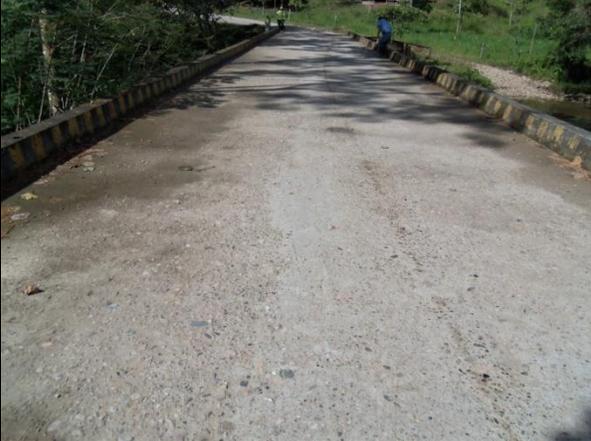
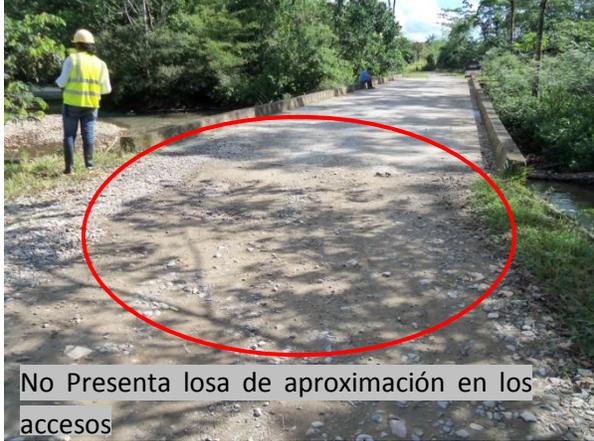
COMPONENTE: <u>Superficie del Puente tipo 20</u>

La superficie de rodadura del puente está construida en concreto hidráulico, presenta leve desgaste superficial de concreto sobre la superficie del puente. La superficie de rodadura en los accesos del puente está construida en material de afirmado, con presencia de baches, no presenta losa de aproximación en los accesos. Se recomienda construir losa de aproximación de concreto en los accesos del puente, en un área de 28,0 m² en cada acceso. La longitud de puente es de 35,89m y el ancho de tablero es de 5,50 m.

CALIFICACIÓN OBTENIDA EN LA INSPECCIÓN:			2 Algún daño, reparación necesaria cuando se presente la ocasión.		
ACTIVIDADES DE REPARACIÓN Y MANTENIMIENTO					
ID	ACTIVIDAD	UN	CANTIDAD	VR/UNI	VR/ TOTAL
Z	Losa de aproximación	M2	56,0	167,76	9.395,06

- Se recomienda construir losa de aproximación de concreto en los accesos del puente y se recomienda reparar el concreto en la superficie de rodadura de concreto sobre el puente.

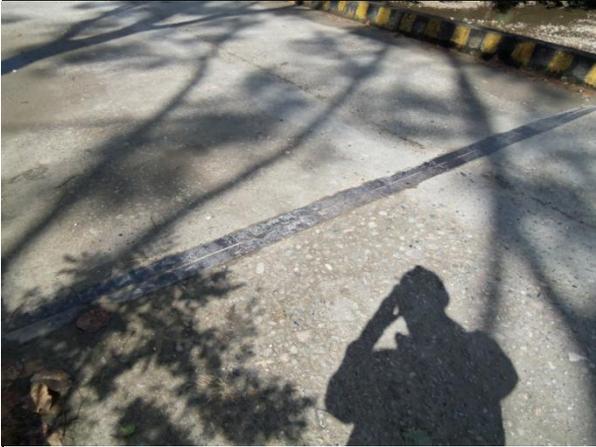
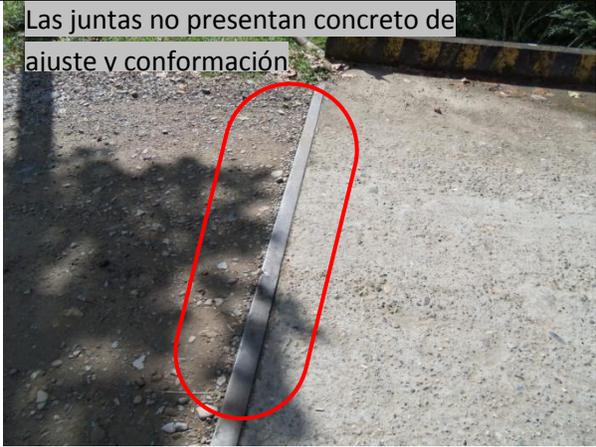
COMPONENTE: <u>Juntas de Expansión 12</u>

El dispositivo de junta de expansión en los accesos, es de tipo ángulos de acero, las juntas de expansión no presentan concreto de sujeción de la junta metálica, se evidencia impacto en las juntas al paso vehicular. Se evidencia infiltración de agua hacia estribo a través de las junta de expansión. Se recomienda realizar la colocación de una nueva junta de expansión en los accesos. El puente presenta dos juntas de expansión, la longitud de cada junta es de 5,50 m

CALIFICACIÓN OBTENIDA EN LA INSPECCIÓN:			3 Daño significativo, reparación necesaria muy pronto.		
ACTIVIDADES DE REPARACIÓN Y MANTENIMIENTO					
ID	ACTIVIDAD	UN	CANTIDAD	VR/UNI	VR/ TOTAL
B	Cambio de junta de acero	M	11,0	1.430,10	15.731,17

- Se recomienda realizar la colocación de una nueva junta de expansión en los accesos
- Se recomienda realizar el mantenimiento rutinario de pintura de concreto en bordillos.

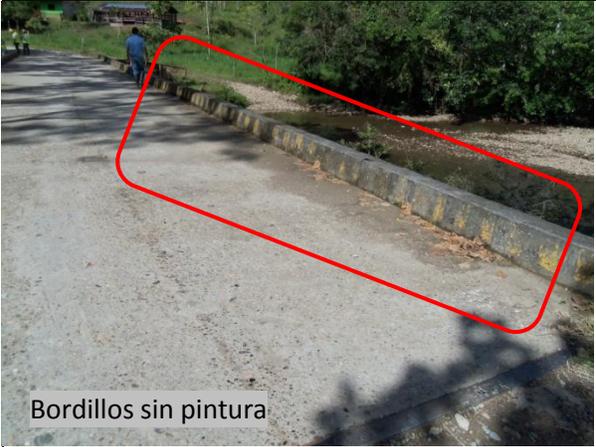
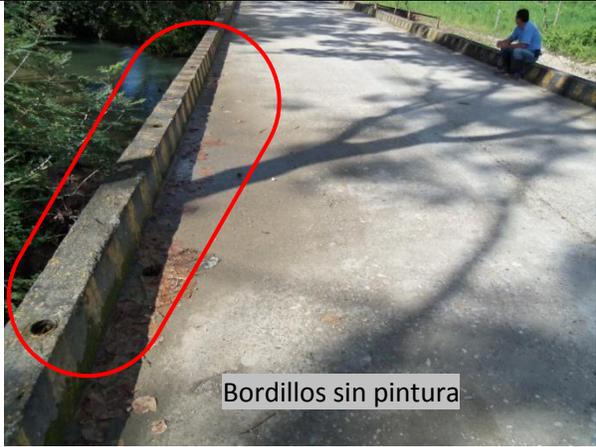
COMPONENTE: <u>Andenes y bordillos</u>

El puente no tiene andenes, presenta bordillos en concreto con una longitud de 35,90 m, en cada lado, con un ancho de 0,20 m, y de altura de 0,25 m, se evidencia el deterioro de la pintura en forma general, se requiere mantenimiento rutinario de pintura de concreto.

Bordillos sin pintura			Bordillos sin pintura		
CALIFICACIÓN OBTENIDA EN LA INSPECCIÓN:			1 Daño pequeño, pero no es necesario reparación (excepto mantenimiento menor)		
ACTIVIDADES DE REPARACIÓN Y MANTENIMIENTO					
ID	ACTIVIDAD	UN	CANTIDAD	VR/UNI	VR/ TOTAL
34	Pintura de concreto (Bordillos)	M	71,80	17,73	1.273,08

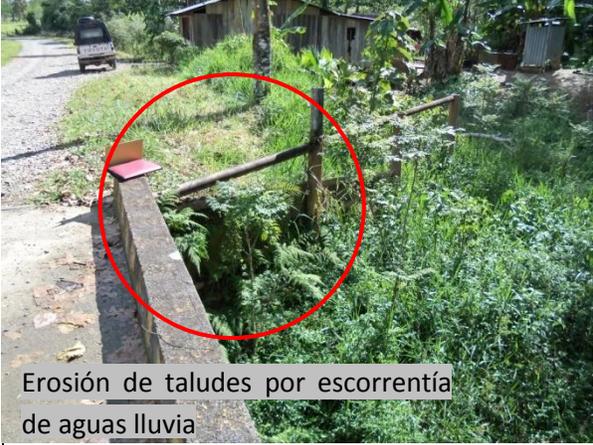
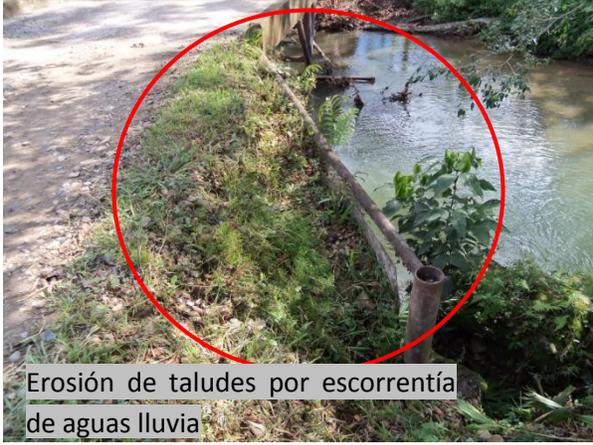
COMPONENTE: <u>Conos y Taludes</u>

Se evidencia erosión de los cuatro taludes, por escorrentía de aguas lluvias proveniente de la calzada de la vía. Se recomienda la construcción de cunetas para evitar la erosión de taludes, la longitud de cada cuneta a construir es de 15,0m; igualmente se recomienda rellenar los taludes, sobre el relleno de aletas, para obtener la pendiente y espesor original.

Erosión de taludes por escorrentía de aguas lluvia			Erosión de taludes por escorrentía de aguas lluvia		
CALIFICACIÓN OBTENIDA EN LA INSPECCIÓN:			3 Daño significativo, reparación necesaria muy pronto		
ACTIVIDADES DE REPARACIÓN Y MANTENIMIENTO					
ID	ACTIVIDAD	UN	CANTIDAD	VR/UNI	VR/ TOTAL
D	Construcción de cunetas	M	60,0	71,97	4.318,62
A	Rellenar	M3	35,0	36,81	1.288,35

- Se recomienda la construcción de cunetas para evitar la erosión de taludes, por la escorrentía de aguas lluvias.
- se recomienda realizar la reparación de los drenes de la losa, prolongando la longitud de los tubos de cada dren.

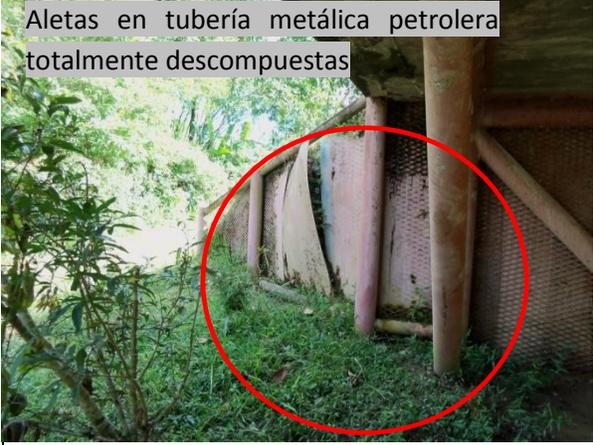
COMPONENTE: <u>Aletas</u>

El puente presenta aletas en tubería metálica petrolera, con lamina y malla metálica integradas ha estribos, se evidencia corrosión de la tubería metálica y deformación de las mallas, y laminas metálicas que conforman las paredes de la aletas, con daño extremo de la estructura que conforman las aletas. Se recomienda realizar la inspección especial, para realizar es estudio y diseño de reforzamiento de la estructura. La longitud de cada aleta es de 5,90m, con altura promedio de 2,50m

<p style="font-size: small; background-color: #e0e0e0; padding: 2px;">Aletas en tubería metálica petrolera totalmente descompuestas</p>

- Se recomienda realizar la inspección especial, para realizar es estudio y diseño de reforzamiento de la estructura que conforma las aletas del puente, ya que presentan daño extremo.

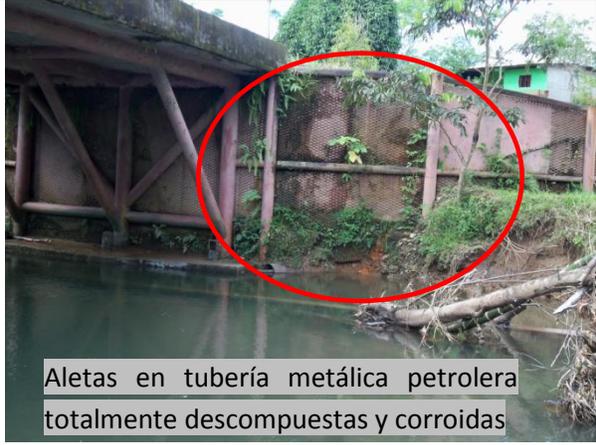
<p style="font-size: small; background-color: #e0e0e0; padding: 2px;">Aletas en tubería metálica petrolera totalmente descompuestas y corroidas</p>		
CALIFICACIÓN OBTENIDA EN LA INSPECCIÓN:			4 Daño grave, reparación necesaria inmediatamente.		
ACTIVIDADES DE REPARACIÓN Y MANTENIMIENTO					
ID	ACTIVIDAD	UN	CANTIDAD	VR/UNI	VR/ TOTAL
Z	Estudio y diseño de reforzamiento.	Glb	1,0	40.000	40.000

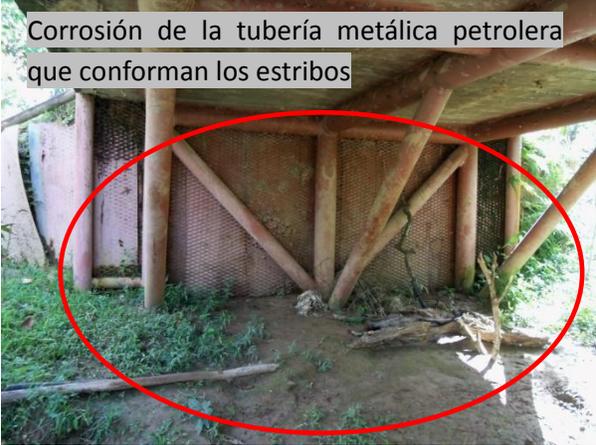
COMPONENTE: <i>Estribos tipo 90 material 30</i>

Los estribos que presenta el puente están construidos en tubería metálica petrolera, y pie de amigos ortogonales, con una altura promedio de 2,95 m, el diámetro de los tubos es de 24,0 cm, se evidencia humedad en los estribos por infiltración de agua proveniente de las juntas de expansión, lo cual genera corrosión en el acero. Se recomienda realizar la reparación de la pintura de acero, eliminando totalmente la pintura antigua, remoción completa de la corrosión y aplicación de nueva pintura.

<p>Corrosión de la tubería metálica petrolera que conforman los estribos</p>

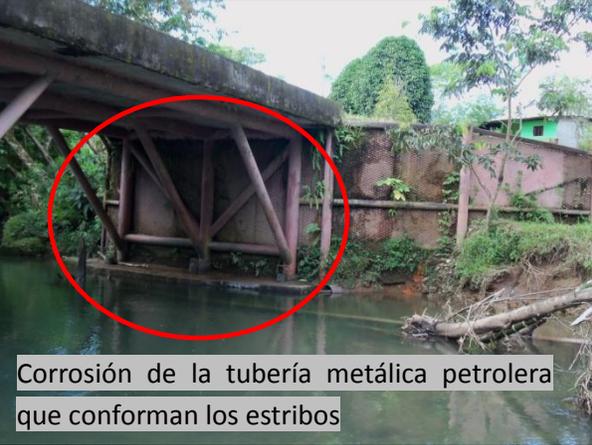
<p>Corrosión de la tubería metálica petrolera que conforman los estribos</p>		
CALIFICACIÓN OBTENIDA EN LA INSPECCIÓN:			2 Algún daño, reparación necesaria cuando se presente la ocasión.		
ACTIVIDADES DE REPARACIÓN Y MANTENIMIENTO					
ID	ACTIVIDAD	UN	CANTIDAD	VR/UNI	VR/ TOTAL
Z	Pintura de acero	M2	41,0	91,63	3.757,15

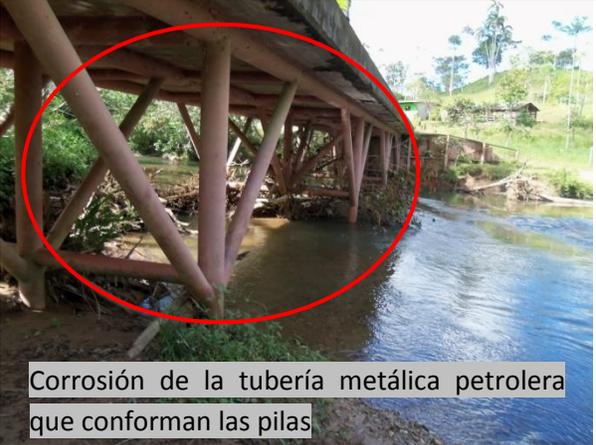
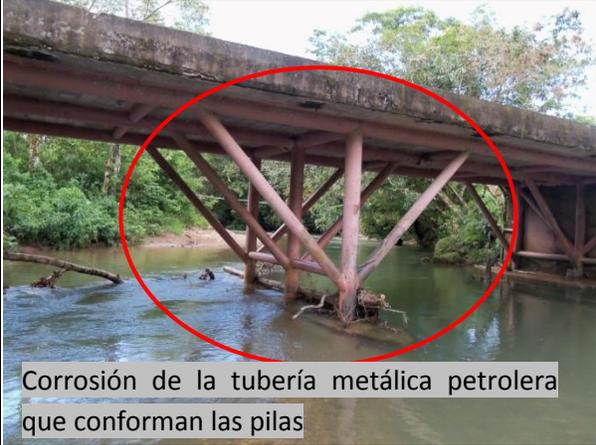
COMPONENTE: <u>Pilas tipo 90 material 30</u>

La subestructura presenta tres pilas en tubería de acero petrolera, de diámetro 24,0 cm, conformado por pie de amigos ortogonales, la altura promedio de pilas es de 2,95 m. Se presenta corrosión en el acero. Se recomienda realizar la reparación de la pintura de acero, eliminando totalmente la pintura antigua, remoción completa de la corrosión y aplicación de nueva pintura.

Corrosión de la tubería metálica petrolera que conforman las pilas		Corrosión de la tubería metálica petrolera que conforman las pilas			
CALIFICACIÓN OBTENIDA EN LA INSPECCIÓN:		2 Algún daño, reparación necesaria cuando se presente la ocasión.			
ACTIVIDADES DE REPARACIÓN Y MANTENIMIENTO					
ID	ACTIVIDAD	UN	CANTIDAD	VR/UNI	VR/ TOTAL
Z	Pintura de acero	M2	65,0	86,04	5.593,18

- Se recomienda realizar la reparación de la pintura de acero, eliminando totalmente la pintura antigua, remoción completa de la corrosión y aplicación de nueva pintura, en la superestructura y la subestructura tipo tubería petrolera metálica.

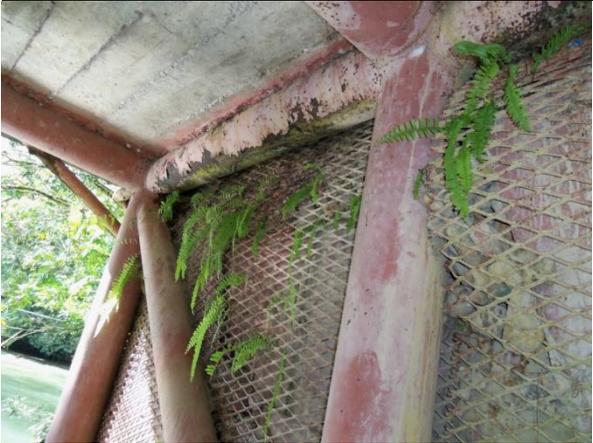
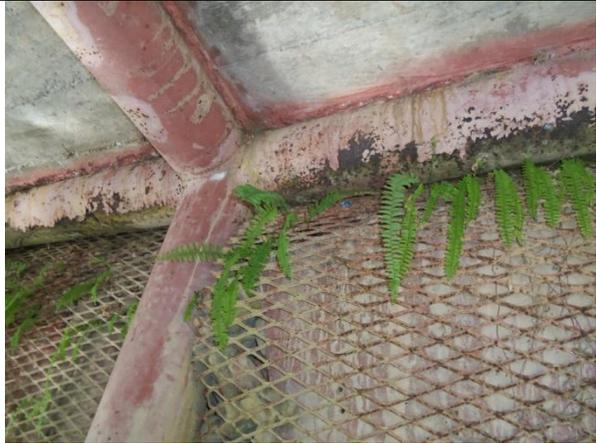
COMPONENTE: <u>Apoyos. Tipo de apoyo 10.</u>

El tipo de apoyos que presenta la superestructura es junta de construcción, sobre estribos y pilas; los apoyos de encuentran en buen estado, no se evidencian daños en el concreto.

CALIFICACIÓN OBTENIDA EN LA INSPECCIÓN:			0 Sin daño o daño insignificante		
ACTIVIDADES DE REPARACIÓN Y MANTENIMIENTO					
ID	ACTIVIDAD	UN	CANTIDAD	VR/UNI	VR/ TOTAL

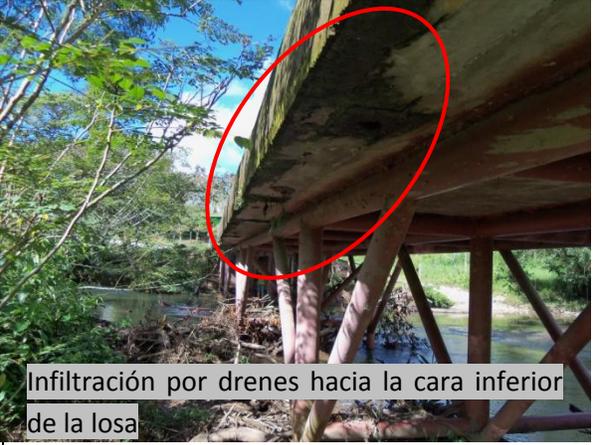
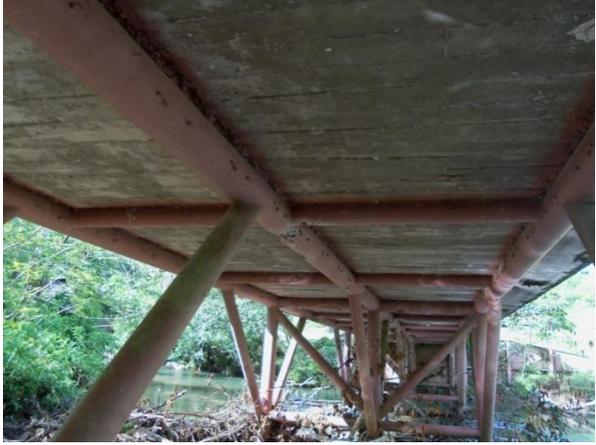
COMPONENTE: <u>Losa material 20</u>

La losa en concreto reforzado, tiene una longitud de 35,89 m, con un ancho de tablero de 5,50 m; la cara inferior de la losa presenta infiltración de agua de escorrentía por drenes, debido a que la longitud de los tubos son cortos; se recomienda realizar la reparación de los drenes prolongando la longitud de los tubos.

Infiltración por drenes hacia la cara inferior de la losa					
CALIFICACIÓN OBTENIDA EN LA INSPECCIÓN:			3 Daño significativo, reparación necesaria muy pronto.		
ACTIVIDADES DE REPARACIÓN Y MANTENIMIENTO					
ID	ACTIVIDAD	UN	CANTIDAD	VR/UNI	VR/ TOTAL
E	Reparación de drenes	Und	14,0	28,55	399,7

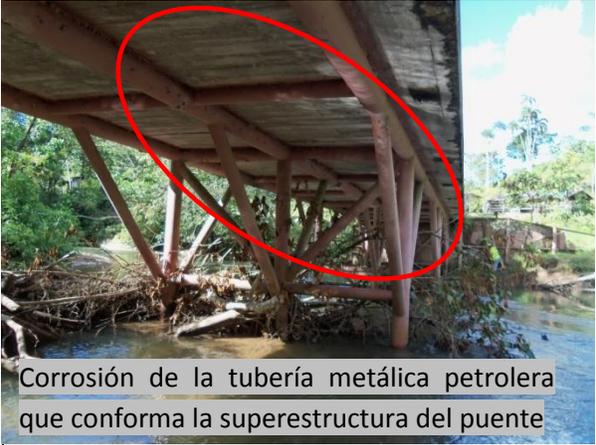
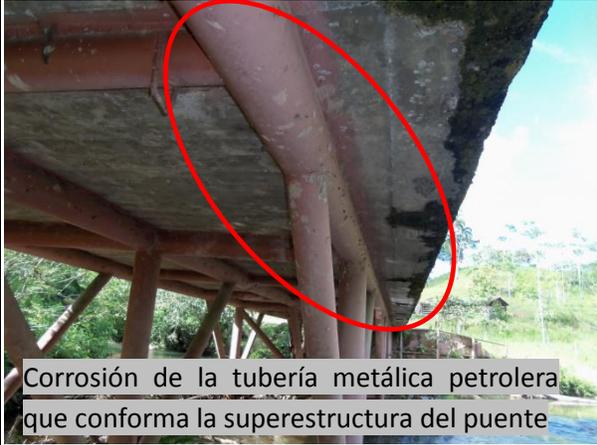
COMPONENTE: <u>Vigas tipo 13 material 50</u>

La superestructura del puente presenta tres vigas longitudinales en acero, tipo tubería petrolera de 24,0 cm de diámetro, la estructuración longitudinal es de tipo viga continua, con sección transversal constante. Se evidencia corrosión de la superestructura metálica, se recomienda realizar la reparación de la pintura de acero, eliminando totalmente la pintura antigua, remoción completa de la corrosión y aplicación de nueva pintura. Las vigas tienen una longitud de 35,89m cada una.

Corrosión de la tubería metálica petrolera que conforma la superestructura del puente			Corrosión de la tubería metálica petrolera que conforma la superestructura del puente		
CALIFICACIÓN OBTENIDA EN LA INSPECCIÓN:			3 Daño significativo, reparación necesaria muy pronto.		
ACTIVIDADES DE REPARACIÓN Y MANTENIMIENTO					
ID	ACTIVIDAD	UN	CANTIDAD	VR/UNI	VR/ TOTAL
F	Pintura de acero	M2	123,0	95,36	11.729,89

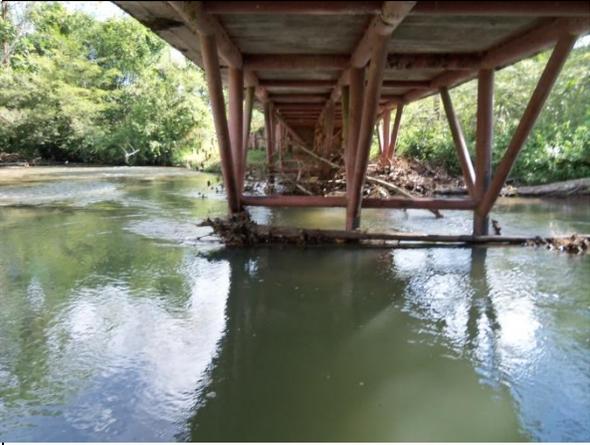
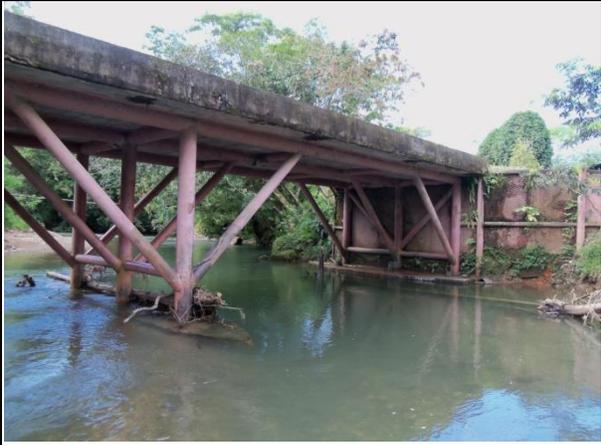
COMPONENTE: <u>Cauce</u>

El cauce del rio presenta un comportamiento normal, no se evidencia erosión ni socavación que pueda afectar la estabilidad de la estructura del puente.

CALIFICACIÓN OBTENIDA EN LA INSPECCIÓN:			0 Sin daño o daño insignificante		
ACTIVIDADES DE REPARACIÓN Y MANTENIMIENTO					
ID	ACTIVIDAD	UN	CANTIDAD	VR/UNI	VR/ TOTAL

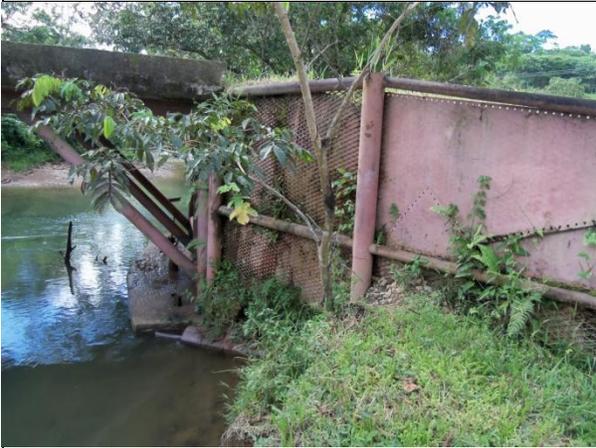
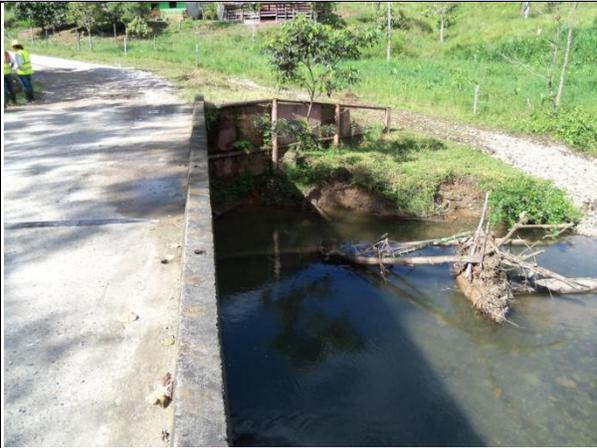
COMPONENTE: <u>Puente en General</u>

La superficie de rodadura en los accesos del puente está construida en material de afirmado, con presencia de baches, no presenta losa de aproximación en los accesos. Se evidencia erosión de los cuatro taludes, por escorrentía de aguas lluvias proveniente de la calzada de la vía. Se evidencia corrosión de la superestructura y subestructura metálica en tubería petrolera. En las aletas se evidencia corrosión de la tubería metálica y deformación de las mallas, y laminas metálicas que conforman las paredes de las aletas, con daño extremo de la estructura que conforman las aletas. Se recomienda realizar la inspección especial, para realizar es estudio y diseño de reforzamiento de la estructura que conforman las aletas.

CALIFICACIÓN OBTENIDA EN LA INSPECCIÓN:			3 Daño significativo, reparación necesaria muy pronto.		
ACTIVIDADES DE REPARACIÓN Y MANTENIMIENTO					
ID	ACTIVIDAD	UN	CANTIDAD	VR/UNI	VR/ TOTAL
