CONSORCIO INGENIERIA VIAL 2011

**ESTUDIO DE INSPECCIÓN E INVENTARIO DE PUENTES DE LA RED NACIONAL
DE CARRETERAS ZONA SUR**

INFORME PUENTE INCHIYACO

CARRETERA: VILLAGARZON – SAN JOSÉ DEL FRAGUA

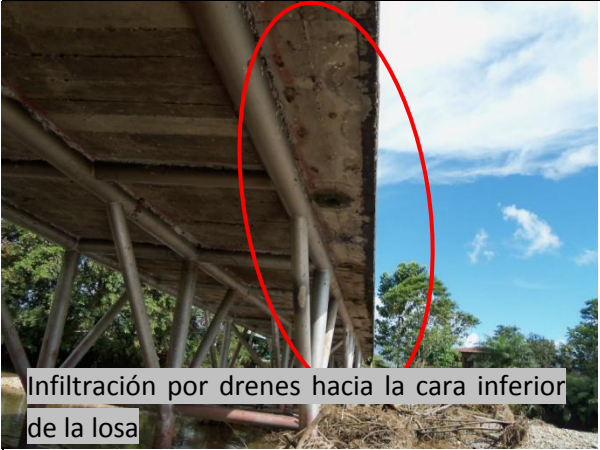
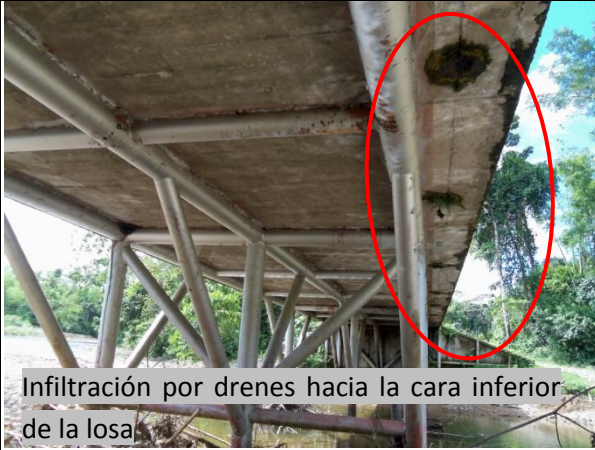
COMPONENTE: <u>Losa material 20</u>

La losa en concreto reforzado, tiene una longitud de 45,23 m, con un ancho de tablero de 5,43 m; la cara inferior de la losa presenta infiltración de agua de escorrentía por drenes, debido a que la longitud de los tubos son cortos; se recomienda realizar la reparación de los drenes prolongando la longitud de los tubos.

Infiltración por drenes hacia la cara inferior de la losa			Infiltración por drenes hacia la cara inferior de la losa		
CALIFICACIÓN OBTENIDA EN LA INSPECCIÓN:			2. Algún daño, reparación necesaria cuando se presente la ocasión.		
ACTIVIDADES DE REPARACIÓN Y MANTENIMIENTO					
ID	ACTIVIDAD	UN	CANTIDAD	VR/UNI	VR/ TOTAL
E	Reparación de drenes	Und	20,0	28,55	5.710,00

- Se recomienda la construcción de cunetas para evitar la erosión de taludes, por la escorrentía de aguas lluvias.
- se recomienda realizar la reparación de los drenes de la losa, prolongando la longitud de los tubos de cada dren.

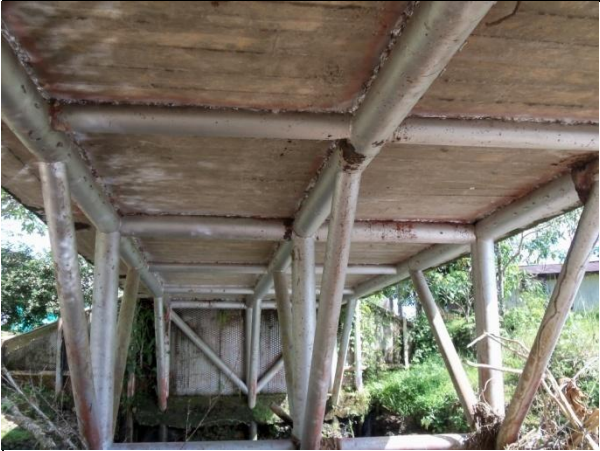
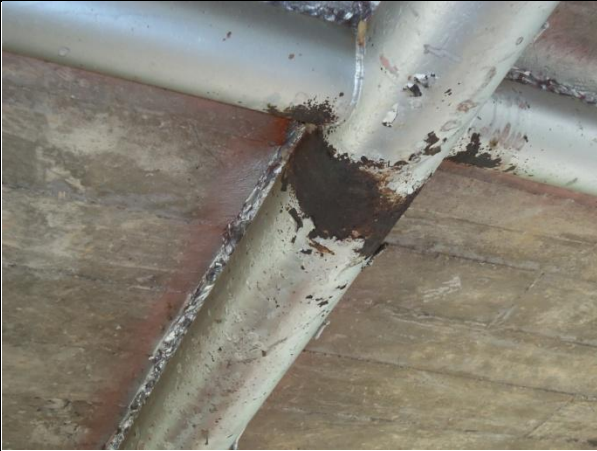
COMPONENTE: <u>Puente en General</u>

La superficie de rodadura en los accesos del puente está construida en material de afirmado, con presencia de baches, no presenta losa de aproximación en los accesos. Se evidencia erosión de los cuatro taludes, por escorrentía de aguas lluvias proveniente de la calzada de la vía. Se evidencia corrosión de la superestructura y subestructura metálica en tubería petrolera. En las aletas se evidencia corrosión de la tubería metálica y deformación de las mallas, y laminas metálicas que conforman las paredes de las aletas, con daño extremo de la estructura que conforman las aletas. Se recomienda realizar la inspección especial, para realizar estudio y diseño de reforzamiento de la estructura que conforman las aletas. Hay socavación por el cauce en la cimentación de los dos estribos, se recomienda realizar reencauzamiento del cauce

CALIFICACIÓN OBTENIDA EN LA INSPECCIÓN:			3 Daño significativo, reparación necesaria muy pronto.		
ACTIVIDADES DE REPARACIÓN Y MANTENIMIENTO					
ID	ACTIVIDAD	UN	CANTIDAD	VR/UNI	VR/ TOTAL
