CONSORCIO INGENIERIA VIAL 2011

**ESTUDIO DE INSPECCIÓN E INVENTARIO DE PUENTES DE LA RED NACIONAL
DE CARRETERAS ZONA SUR**

INFORME PUENTE HUITOTA

CARRETERA: VILLAGARZON – SAN JOSÉ DEL FRAGUA

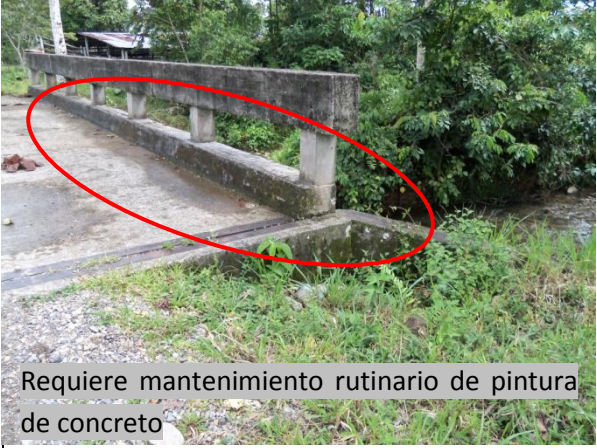
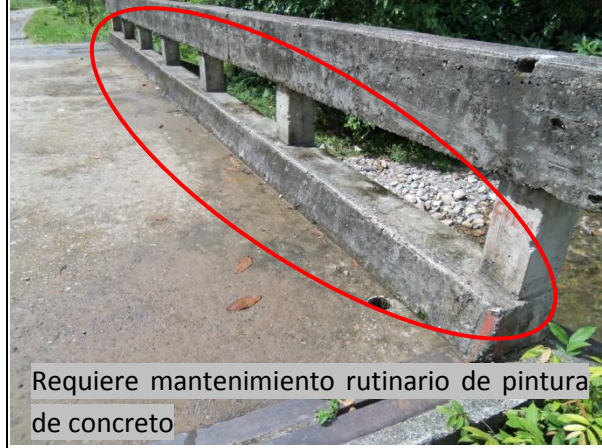
COMPONENTE: <u>Andenes y bordillos</u>

El puente no tiene andenes, los bordillos son en concreto con una longitud de 12,0 m, en cada lado, con un ancho de 0,30 m, y de altura de 0,25 m, se evidencia el deterioro de la pintura en forma general, se requiere mantenimiento rutinario de pintura de concreto.

Requiere mantenimiento rutinario de pintura de concreto			Requiere mantenimiento rutinario de pintura de concreto		
CALIFICACIÓN OBTENIDA EN LA INSPECCIÓN:			1 Daño pequeño, pero no es necesario reparación (excepto mantenimiento menor)		
ACTIVIDADES DE REPARACIÓN Y MANTENIMIENTO					
ID	ACTIVIDAD	UN	CANTIDAD	VR/UNI	VR/ TOTAL
34	Pintura de concreto (Bordillos)	M	24,0	17,73	425,54
