**ESTUDIO DE INSPECCIÓN E INVENTARIO DE PUENTES DE LA RED NACIONAL
DE CARRETERAS ZONA SUR**

INFORME PUENTE LA BARBÁSICO

CARRETERA: VILLAGARZON – SAN JOSÉ DEL FRAGUA

NOMBRE DEL PUENTE:		LA BARBÁSICO	IDP	19-6501-008.00
TERRITORIAL:		19	PUTUMAYO	
CARRETERA:		VILLAGARZON – SAN JOSÉ DEL FRAGUA		
PR	49+0100

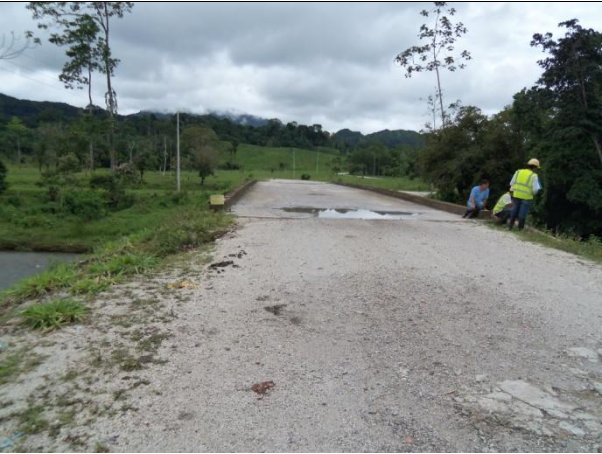
Figura 1 INSTITUTO GEOGRAFICO AGUSTIN CODAZZI		Figura 2 IMAGEN GENERAL PUENTE
