**ESTUDIO DE INSPECCIÓN E INVENTARIO DE PUENTES DE LA RED NACIONAL  
DE CARRETERAS ZONA SUR**

**INFORME PUENTE CONGOR**

**CARRETERA: VILLAGARZON – SAN JOSÉ DEL FRAGUA**

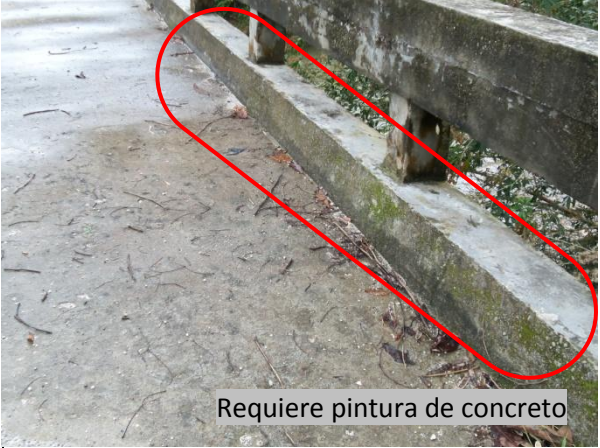
<b>COMPONENTE:</b> <u>Andenes y bordillos</u>

El puente no tiene andenes, presenta bordillos en concreto con una longitud de 25,70 m, en cada lado, con un ancho de 0,28 m, y de altura de 0,25 m, se evidencia el deterioro de la pintura en forma general, se requiere mantenimiento rutinario de pintura de concreto.

<p style="text-align: center; font-size: small;">Requiere pintura de concreto</p>			  <p style="text-align: center; font-size: small;">Requiere pintura de concreto</p>		
<b>CALIFICACIÓN OBTENIDA EN LA INSPECCIÓN:</b>			1 Daño pequeño, pero no es necesario reparación (excepto mantenimiento menor)		
<b>ACTIVIDADES DE REPARACIÓN Y MANTENIMIENTO</b>					
<b>ID</b>	<b>ACTIVIDAD</b>	<b>UN</b>	<b>CANTIDAD</b>	<b>VR/UNI</b>	<b>VR/ TOTAL</b>
34	Pintura de concreto (Bordillos)	M	51,40	17,73	911,37

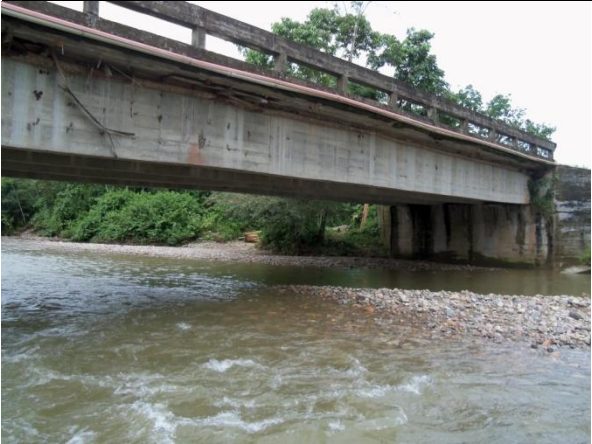
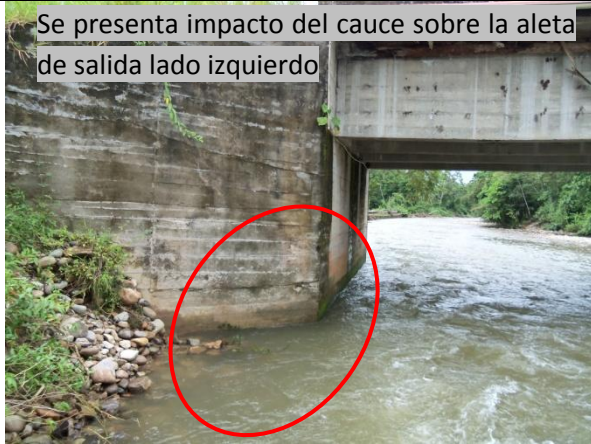
<b>COMPONENTE:</b> <u>Cauce</u>

Se presenta impacto del cauce sobre la aleta de salida lado izquierdo, se recomienda realizar reencauzamiento, para evitar impacto del cauce sobre la aleta y estribo de salida lado izquierdo.

<b>CALIFICACIÓN OBTENIDA EN LA INSPECCIÓN:</b>			2 Algún daño, reparación necesaria cuando se presente la ocasión.		
<b>ACTIVIDADES DE REPARACIÓN Y MANTENIMIENTO</b>					
<b>ID</b>	<b>ACTIVIDAD</b>	<b>UN</b>	<b>CANTIDAD</b>	<b>VR/UNI</b>	<b>VR/ TOTAL</b>
B	Reencauzamiento	M3	40,0	30,38	1.215,52
