**ESTUDIOS DE INSPECCION E INVENTARIO DE PUENTES
DE LA RED NACIONAL DE CARRETERAS
ZONA OCCIDENTE**

**CARRETERA PEREIRA - MANIZALES
DEPARTAMENTO RISARALDA**

**INFORME PUENTE MOSQUERA
21-2902-001.00
REGIONAL 21-RISARALDA
CARRETERA PEREIRA MANIZALES**

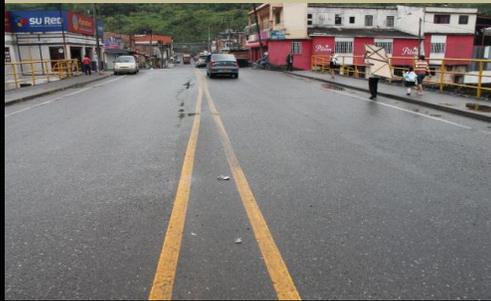
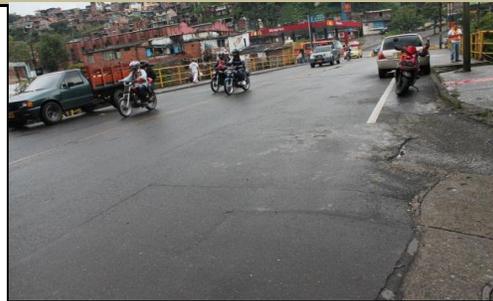
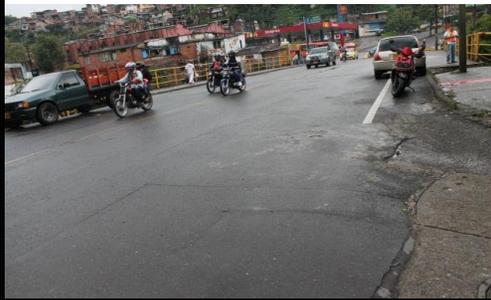
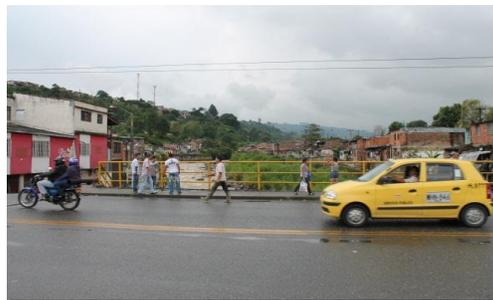
No se aprecian fallas o daños en la superficie del puente que afecten el normal funcionamiento de la estructura. La demarcación vial esta deteriorada, tanto en el centro, como en los extremos de la calzada, por lo que es necesario la aplicación de pintura de demarcación para restaurar la señalización horizontal existente.

1	DAÑO PEQUEÑO PERO REPARACIÓN NO ES NECESARIA (EXCEPTO MANTENIMIENTO MENOR)
---	--

TIPO	DESCRIPCIÓN	UNIDAD	CANTIDAD	VALOR UNITARIO	VALOR PARCIAL
27	REPARACION DE DEMARCACION	ML	116	20.716	2.403.056
TOTAL INTERVENCIÓN					2.403.056

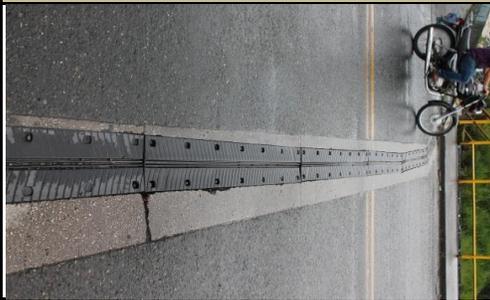
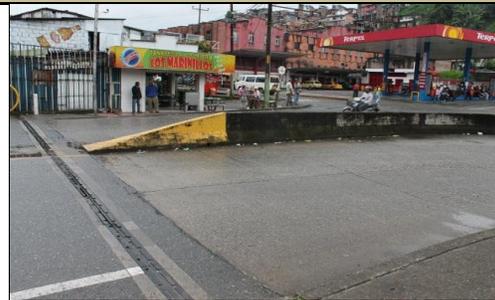
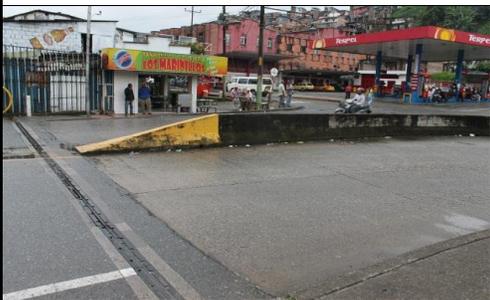
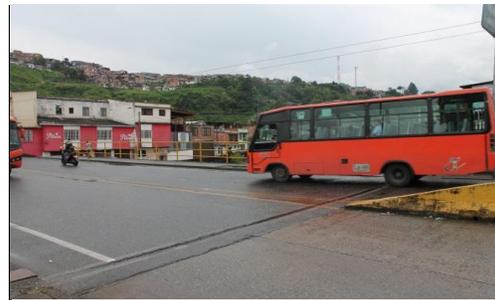
Se aprecia daño en concreto aledaño a junta de expansión, deterioro del elemento de junta y falta de sello generando filtración a los estribos.

3 DAÑO SIGNIFICATIVO, REPARACIÓN NECESARIA MUY PRONTO

TIPO	DESCRIPCIÓN	UNIDAD	CANTIDAD	VALOR UNITARIO	VALOR PARCIAL
A	REPARACIÓN DE JUNTA	ML	33	46.890	1.547.370
TOTAL INTERVENCIÓN					1.547.370

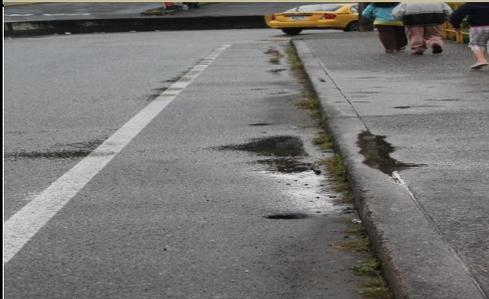
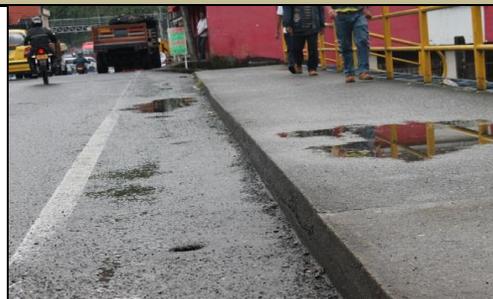
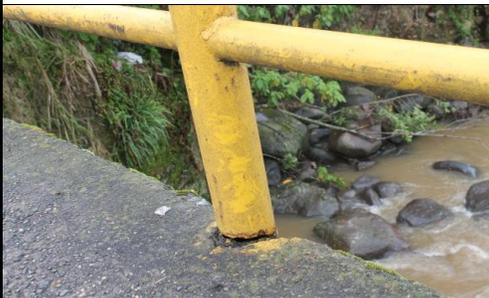
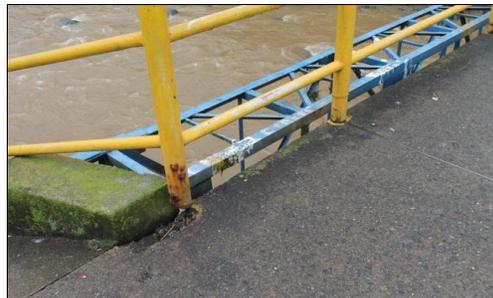
Se aprecian grietas transversales en los andenes causadas por los altos niveles de vibración del puente, este concreto debe ser reparado para frenar el ingreso de agente precursoros de corrosión en el refuerzo de andenes, placa del puente y vigas metálicas.

3 DAÑO SIGNIFICATIVO, REPARACIÓN NECESARIA MUY PRONTO

TIPO	DESCRIPCIÓN	UNIDAD	CANTIDAD	VALOR UNITARIO	VALOR PARCIAL
B	REPARACION DE CONCRETO	M2	13	99.232	1.260.246
TOTAL INTERVENCIÓN					1.260.246

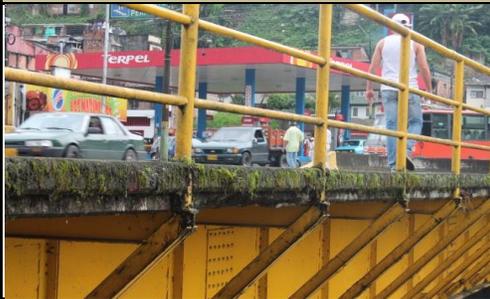
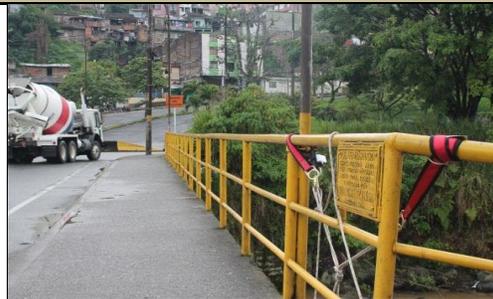
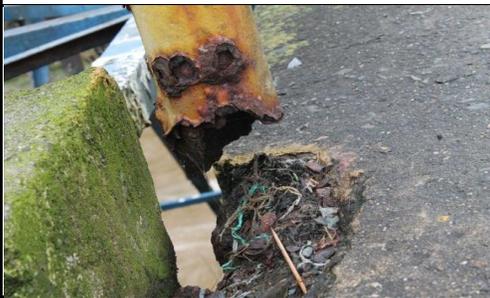
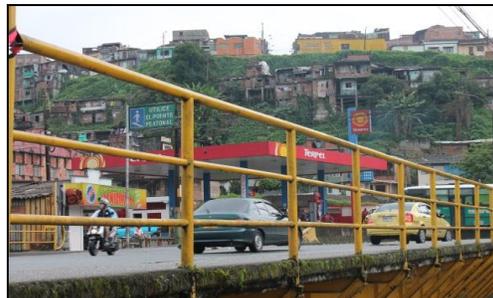
Las barandas existentes son de tipo pasamanos livianos, se encuentran en regular estado debido a sus niveles elevados de corrosión, se recomienda reemplazar por barandas metálicas reglamentarias para disipar impacto y detener vehículos en caso de accidente.

3 DAÑO SIGNIFICATIVO, REPARACIÓN NECESARIA MUY PRONTO

TIPO	DESCRIPCIÓN	UNIDAD	CANTIDAD	VALOR UNITARIO	VALOR PARCIAL
D	CAMBIO DE BARANDA DE ACERO	ML	58	406.032	23.387.443
TOTAL INTERVENCIÓN					23.387.443

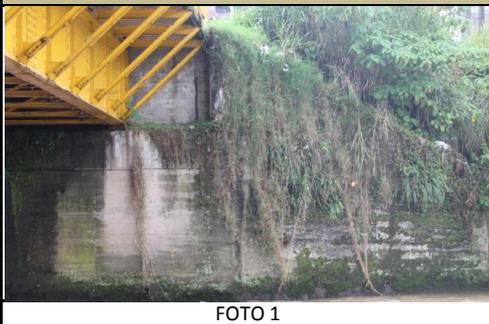
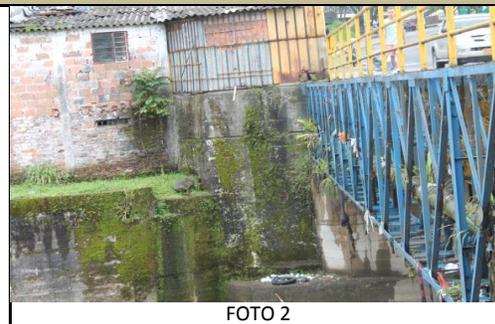
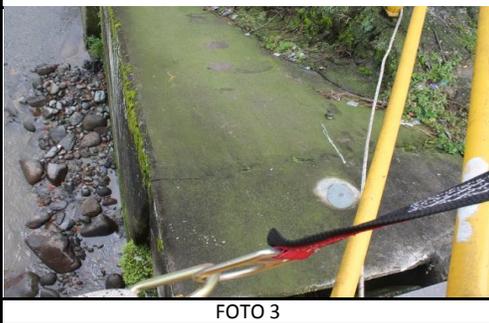
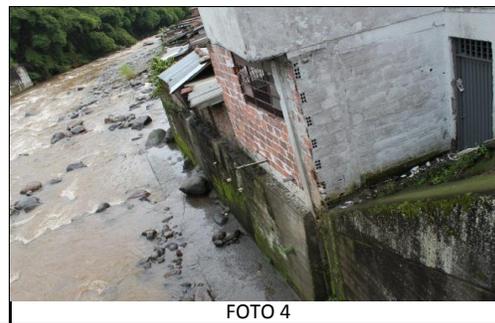
Se observa la construcción de viviendas y vías sobre zona de aletas conllevando a sobrecargas que pudieron no haber sido consideradas en el diseño inicial del puente.
 Hay depósitos de vegetación y humedad sobre las aletas que pueden generar deterioro progresivo del concreto, se debe realizar mantenimiento correctivo.

0 SIN DAÑO O DAÑO INSIGNIFICANTE

TIPO	DESCRIPCIÓN	UNIDAD	CANTIDAD	VALOR UNITARIO	VALOR PARCIAL
10	LIMPIEZA	M2	90	10.755	967.950
TOTAL INTERVENCIÓN					967.950

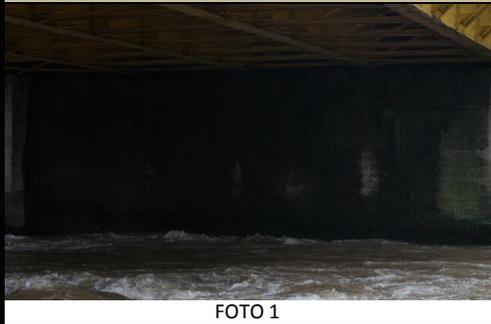
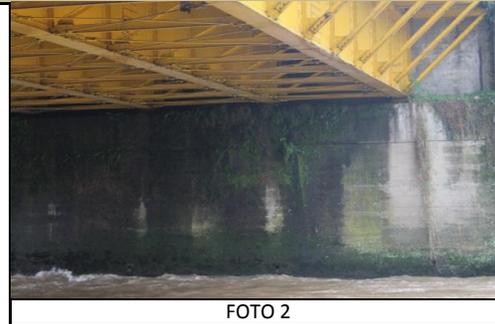
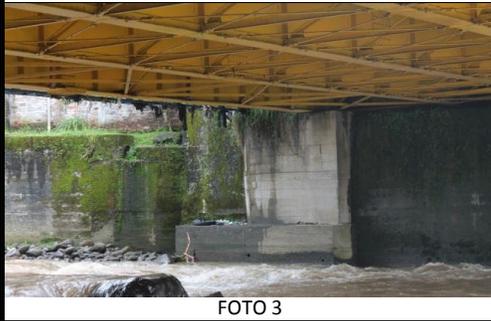
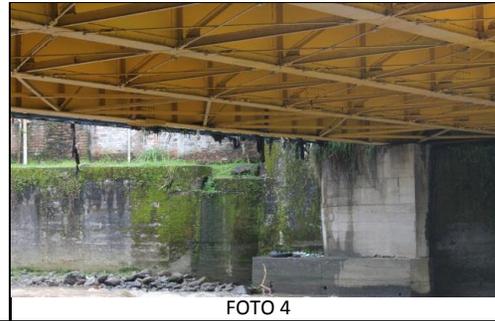
Se observa filtración de agua a través de las juntas, no se aprecian grietas, ni desplazamientos asociados a fallas que comprometan la integridad estructural, se requiere limpieza general del componente para evitar daños irreversibles al concreto.

0 SIN DAÑO O DAÑO INSIGNIFICANTE

TIPO	DESCRIPCIÓN	UNIDAD	CANTIDAD	VALOR UNITARIO	VALOR PARCIAL
10	LIMPIEZA	M2	88	11.699	1.029.512
TOTAL INTERVENCIÓN					1.029.512

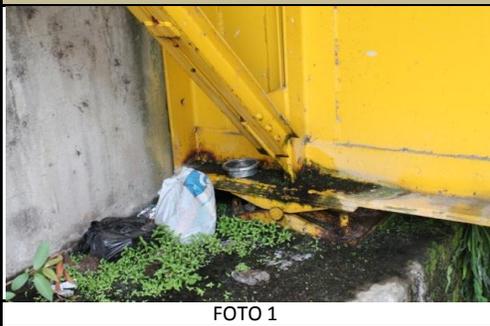
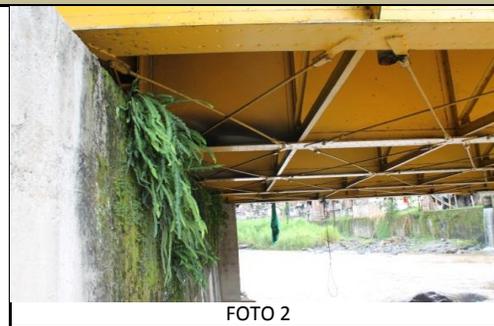
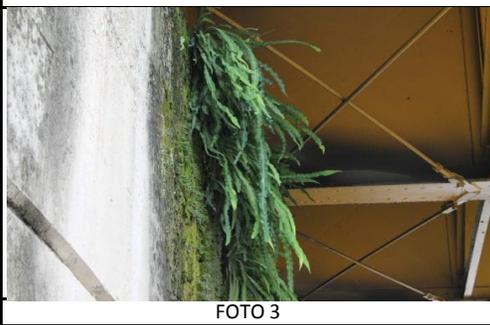
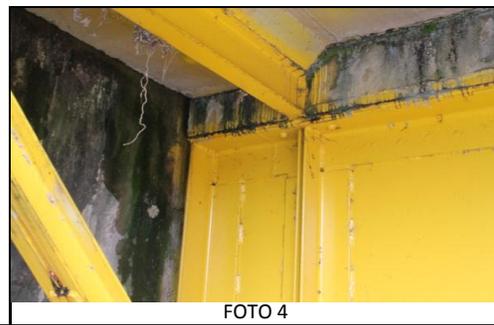
Los elementos metálicos de los apoyos presentan un deterioro alto causado por los depósitos de humedad y la falta de mantenimiento, lo que ha generado pérdida de sección de los apoyos, esto podría causar daños severos a la superestructura, se requiere reemplazo y protección de los nuevos apoyos.

3 DAÑO SIGNIFICATIVO, REPARACIÓN NECESARIA MUY PRONTO

TIPO	DESCRIPCIÓN	UNIDAD	CANTIDAD	VALOR UNITARIO	VALOR PARCIAL
A	CAMBIO DE APOYOS	UND	10	1.713.006	17.130.060
TOTAL INTERVENCIÓN					17.130.060

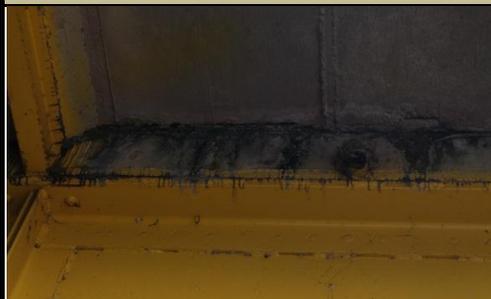
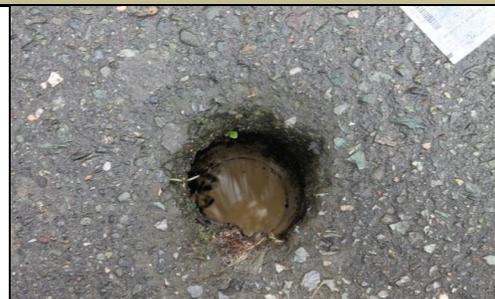
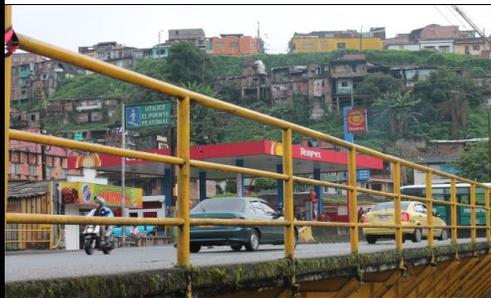
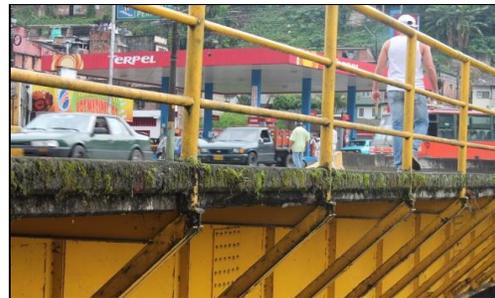
No se aprecian daños de consideración en la losa del puente, hay acumulación de humedad sobre los volados, se requiere alargar drenes.

3 DAÑO SIGNIFICATIVO, REPARACIÓN NECESARIA MUY PRONTO

TIPO	DESCRIPCIÓN	UNIDAD	CANTIDAD	VALOR UNITARIO	VALOR PARCIAL
10	LIMPIEZA	M2	70	32.198	2.253.860
E	REPARACION DE DRENES	UND	10	74.147	741.470
TOTAL INTERVENCIÓN					2.995.330

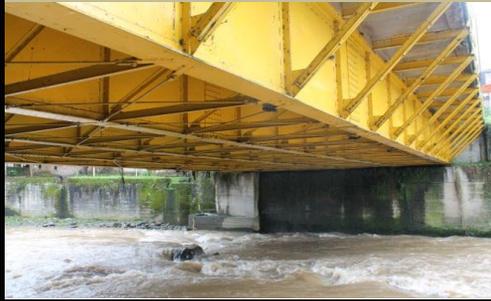
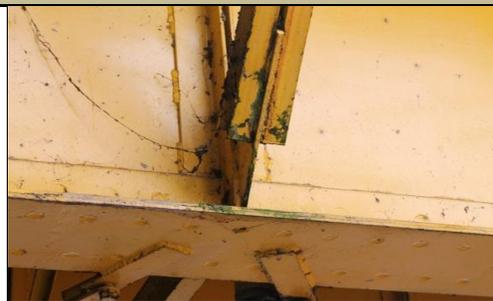
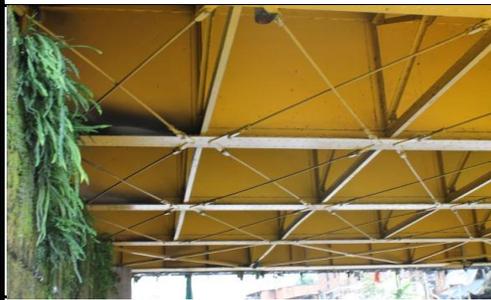
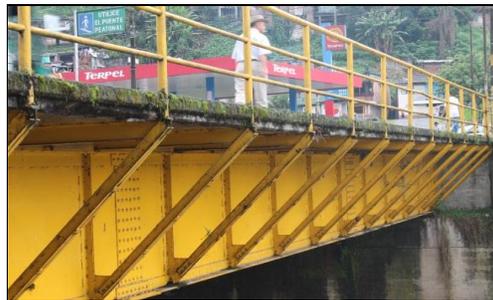
En general se observa alto deterioro de los elementos metálicos de las vigas y riostras debido a los elevados niveles de humedad, sumado a la falta de mantenimiento oportuno, se aprecia acumulación de basura en las caras laterales de vigas depositada en épocas de crecidas del río.

3 DAÑO SIGNIFICATIVO, REPARACIÓN NECESARIA MUY PRONTO

TIPO	DESCRIPCIÓN	UNIDAD	CANTIDAD	VALOR UNITARIO	VALOR PARCIAL
E	REPARACION DE COMPONENTES DE ACERO	ML	140	32.647	4.570.580
TOTAL INTERVENCIÓN					4.570.580

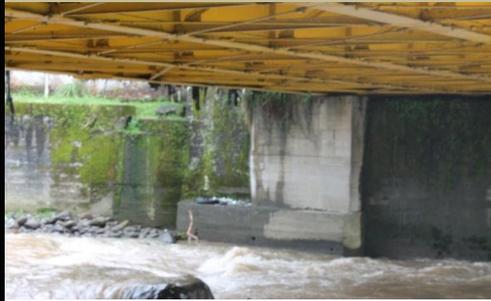
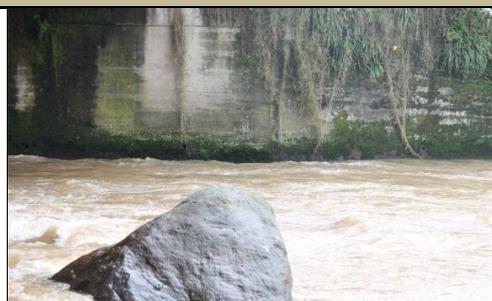
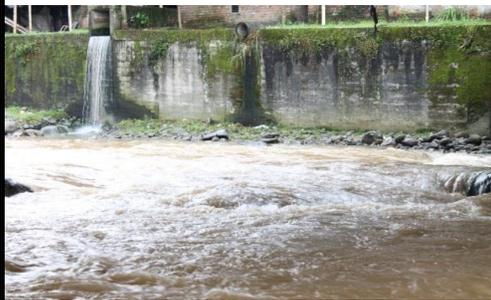
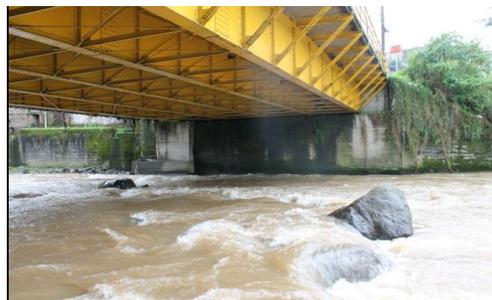
No se observaron daños por socavación en el cauce.

0 SIN DAÑO O DAÑO INSIGNIFICANTE

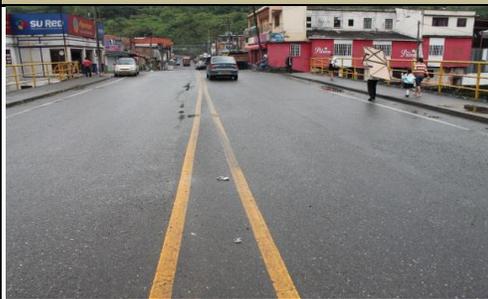
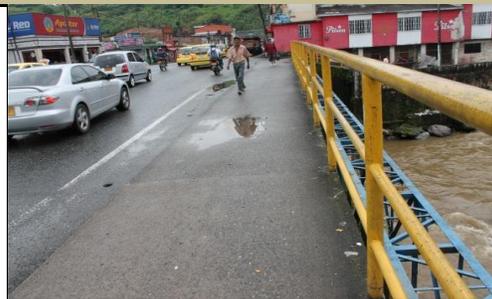
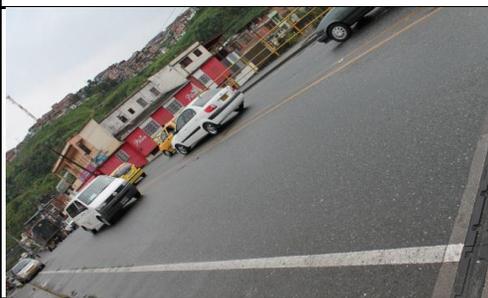
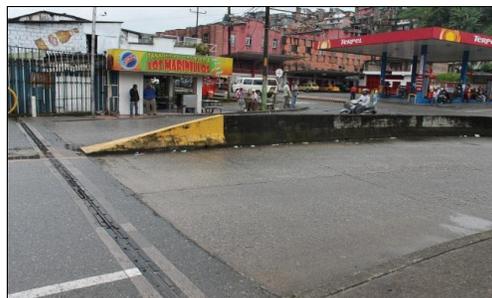
Durante la inspección no se observó ningún tipo de señalización vertical, por lo tanto y como parte del mantenimiento rutinario se requiere la instalación de señales con la identificación del puente, velocidad y carga máxima permitida y proximidad del puente sobre la vía en ambos sentidos.

1 DAÑO PEQUEÑO PERO REPARACIÓN NO ES NECESARIA (EXCEPTO MANTENIMIENTO MENOR)

TIPO	DESCRIPCIÓN	UNIDAD	CANTIDAD	VALOR UNITARIO	VALOR PARCIAL
92	COLOCACION SEÑAL	UND	8	158.691	1.269.528
TOTAL INTERVENCIÓN					1.269.528

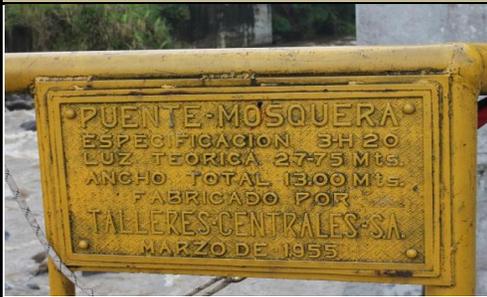
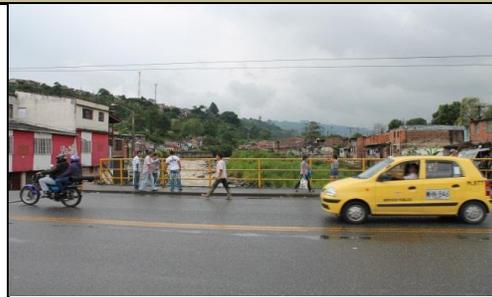
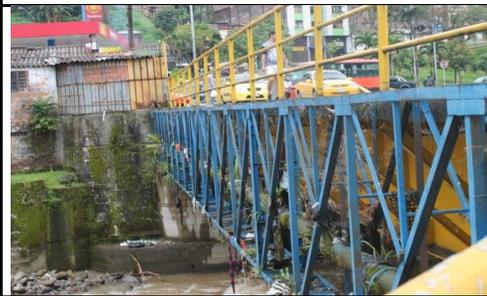
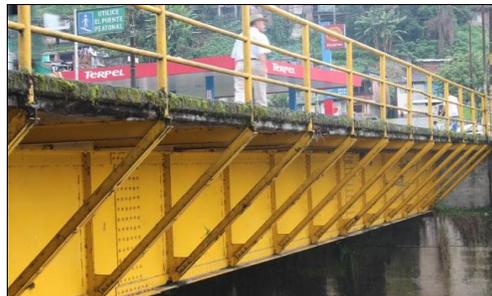
El puente recibe una calificación de 3. Daño significativo, reparación necesaria muy pronto, dado que varios de sus elementos principales como son los apoyos, las vigas y juntas, requieren intervención rápida para evitar daños mayores en la estructura del puente.

3 DAÑO SIGNIFICATIVO, REPARACIÓN NECESARIA MUY PRONTO
