**ESTUDIOS DE INSPECCION E INVENTARIO DE PUENTES  
DE LA RED NACIONAL DE CARRETERAS  
ZONA OCCIDENTE**

**INFORME PUENTE LA CIUDADELA 21 – 29RSC – 002.00**

**CARRETERA VARIANTE EL POLLO - CHINCHINÁ  
DEPARTAMENTO RISARALDA**

**CONSORCIO INGENIERIA VIAL 2011**

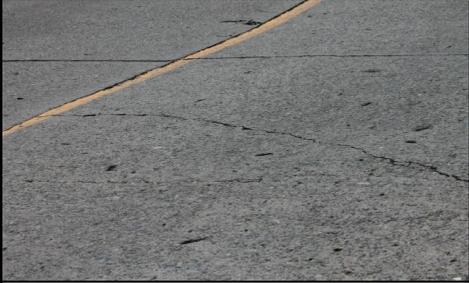
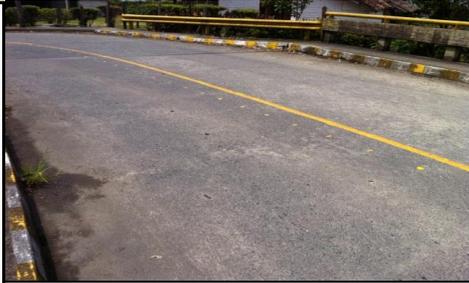
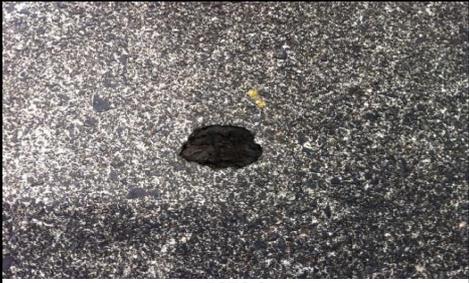
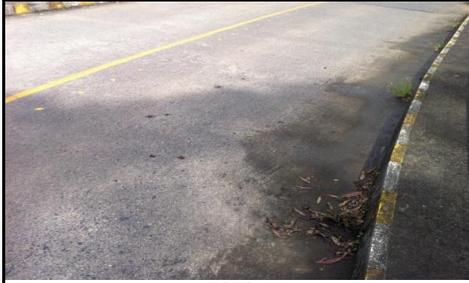
INSTITUTO NACIONAL DE VÍAS-INVIAS					
ESTUDIOS DE INSPECCIÓN E INVENTARIO DE PUENTES DE LA RED NACIONAL DE CARRETERAS ZONA OCCIDENTE					
INFORME DE PUENTE LA CIUDADELA 21 – 29RSC – 002.00 CARRETERA VARIANTE EL POLLO - CHINCHINÁ					
COMPONENTE 1 - SUPERFICIE DEL PUENTE					
TIPO:	20 - CONCRETO				
ESTADO					
<p>La superficie del puente la constituye la misma placa en concreto reforzado del puente, se observan huecos en la placa al parecer dejados por trozos de madera que hacían parte de la mezcla de concreto, estos huecos pueden generar puntos débiles en la protección del acero de refuerzo, se debe realizar mantenimiento correctivo. Se recomienda instalar carpeta asfáltica como superficie de rodadura, para proteger el concreto y acero de refuerzo de la placa que conforma la superestructura. No se cuenta con ningún tipo de demarcación vial, ni en el centro ni los extremos de la calzada, por lo que es necesario la aplicación de pintura de demarcación para restaurar la señalización horizontal inexistente.</p>

FOTO 3		FOTO 4			
CALIFICACIÓN OBTENIDA EN LA INSPECCIÓN					
3	DAÑO SIGNIFICATIVO, REPARACIÓN NECESARIA MUY PRONTO				
OBRAS DE REPARACIÓN Y/O MANTENIMIENTO					
TIPO	DESCRIPCIÓN	UNIDAD	CANTIDAD	VALOR UNITARIO	VALOR PARCIAL
30	REPARACION DE CONCRETO	M2	4	138.432	553.728
Z	COLOCACION SOBRECARPETA ASFALTICA e:7CM	M2	162	36.553	5.921.586
27	REPARACION DE DEMARCACION	ML	65	20.716	1.346.540
<b>TOTAL INTERVENCIÓN</b>					<b>7.821.854</b>

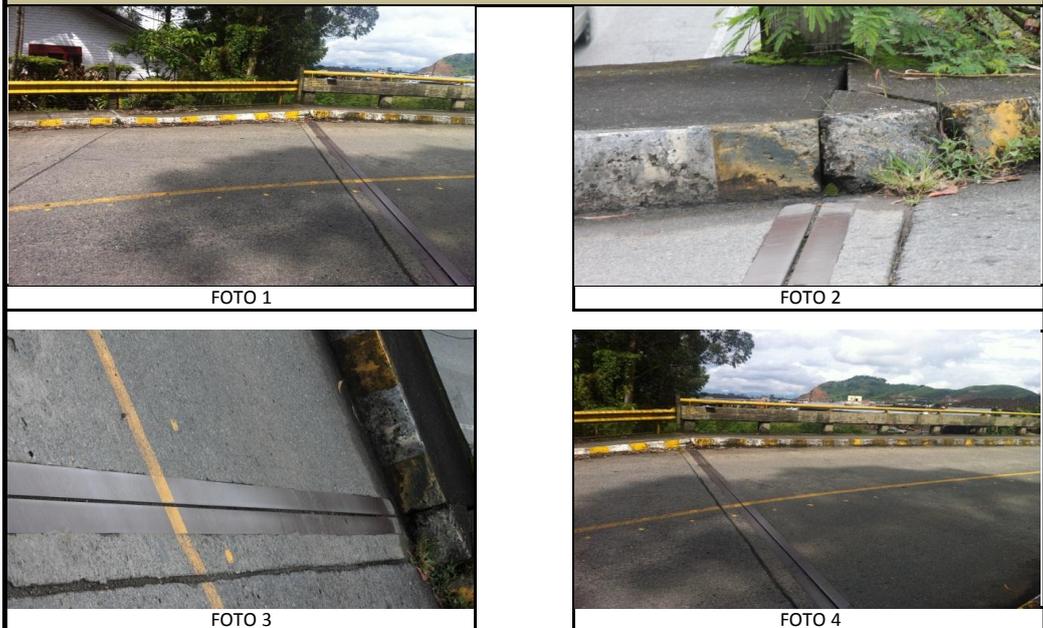
Las juntas estan constituidas de angulos metalicos los cuales se observan en buen estado, se aprecia obstrucción de juntas de expansión con material de arrastre depositado, se debe realizar limpieza y reposición de sello de junta, con el fin de frenar filtración de agua hacia la subestructura.

1	DAÑO PEQUEÑO PERO REPARACIÓN NO ES NECESARIA (EXCEPTO MANTENIMIENTO MENOR)
---	--

TIPO	DESCRIPCIÓN	UNIDAD	CANTIDAD	VALOR UNITARIO	VALOR PARCIAL
10	LIMPIEZA	ML	20	1.674	33.480
26	REPARACION MATERIAL SELLADOR	ML	20	35.182	703.640
<b>TOTAL INTERVENCIÓN</b>					<b>737.120</b>

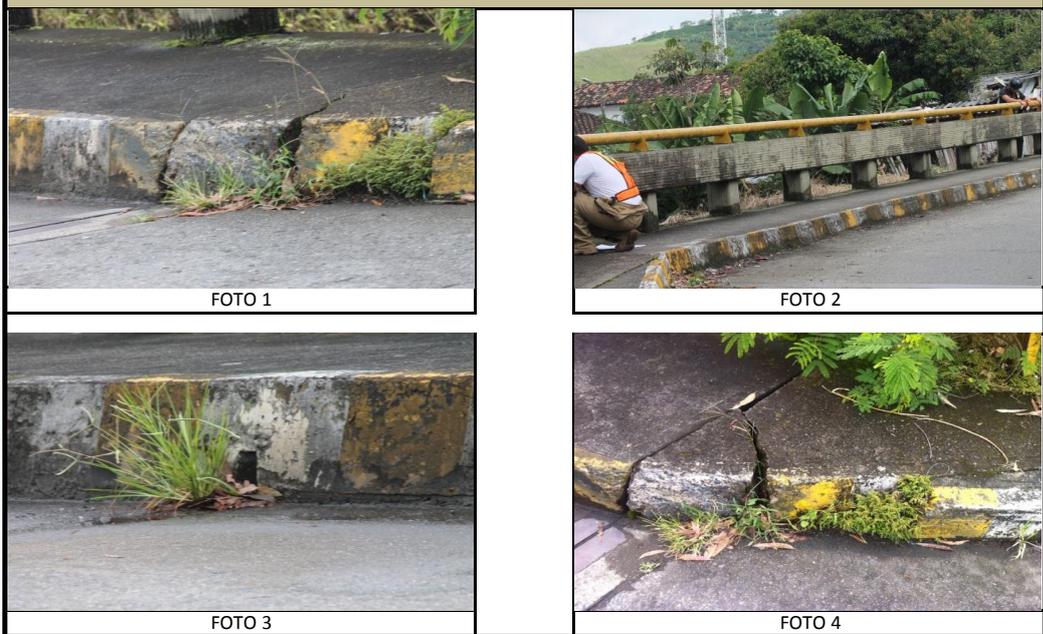
En general no se observan daños de consideración en los andenes que comprometan la integridad de la superestructura, en inicio de anden derecho se observa desprendimiento del concreto por impacto vehicular. Se recomienda realizar limpieza para eliminar agentes patogenos que pueden llegar a ocasionar daños irreparables al concreto.

2	ALGÚN DAÑO, REPARACIÓN NECESARIA CUANDO SE PRESENTE LA OCASIÓN. EL COMPONENTE FUNCIONA COMO SE DISEÑÓ
---	---

TIPO	DESCRIPCIÓN	UNIDAD	CANTIDAD	VALOR UNITARIO	VALOR PARCIAL
10	LIMPIEZA	M2	50	10.510	525.500
30	REPARACION DE CONCRETO	M2	1	212.682	212.682
<b>TOTAL INTERVENCIÓN</b>					<b>738.182</b>

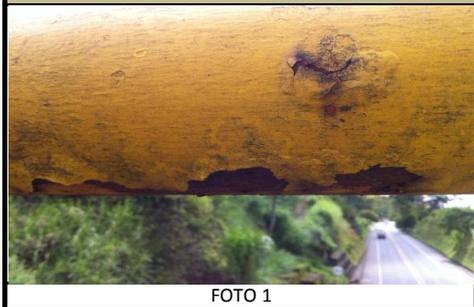
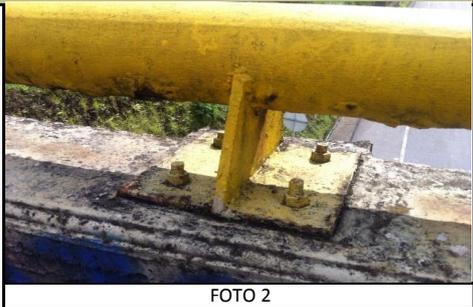
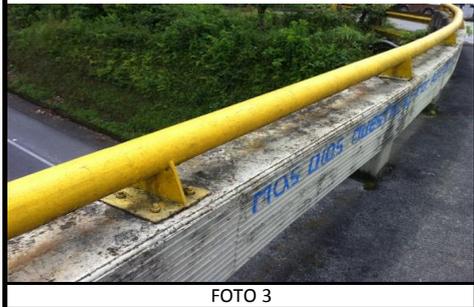
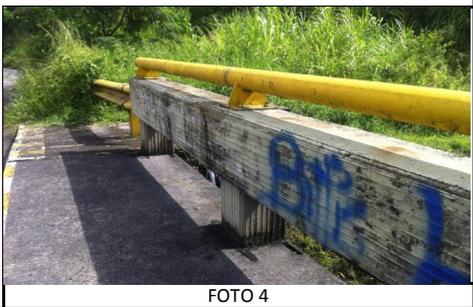
Los tubos metalicos que conforman el pasamanos de la baranda presentan inicios de corrosión por perdida de pelicula protectora, se debe realizar mantenimiento correctivo consistente en limpieza y aplicación de pintura para acero.

0 SIN DAÑO O DAÑO INSIGNIFICANTE

TIPO	DESCRIPCIÓN	UNIDAD	CANTIDAD	VALOR UNITARIO	VALOR PARCIAL
10	LIMPIEZA	ML	32	4.516	144.512
40	PINTURA DE ACERO	ML	32	25.784	825.088
<b>TOTAL INTERVENCIÓN</b>					<b>969.600</b>

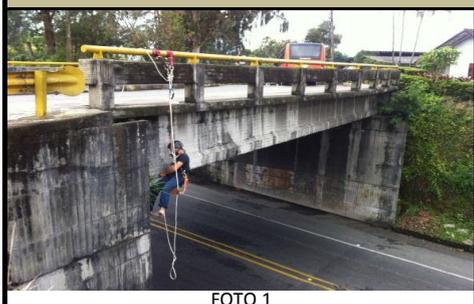
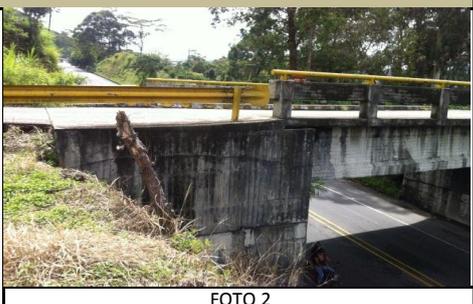
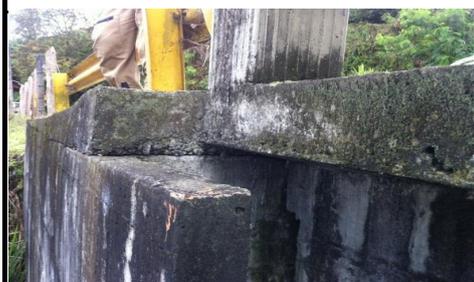
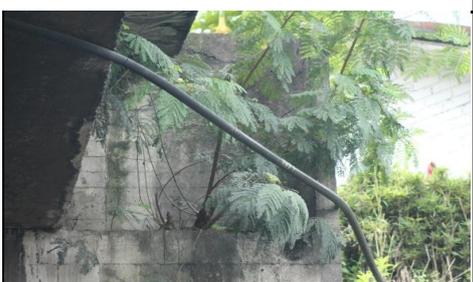
El puente presenta conos de derrame en suelo natural, con pendiente bien definida, no representa problemas de inestabilidad para la vía y la subestructura. Por tanto no es necesario ningún tipo de intervención.

0 SIN DAÑO O DAÑO INSIGNIFICANTE

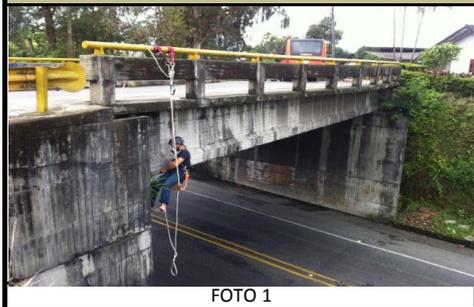
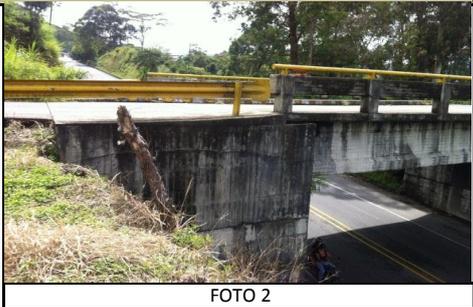
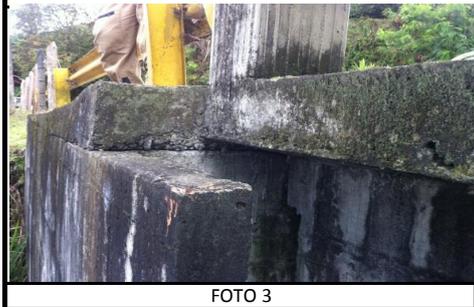
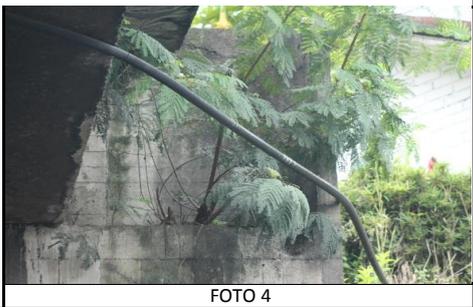
Se evidencia una filtración excesiva y continua de agua hacia estos componentes, requiere de manejo de aguas mediante filtros o drenes, para disminuir la presión y evitar el deterioro de las aletas, de igual forma realizar limpieza a la superficie del concreto para eliminar materiales contaminantes que puedan ocasionar daños irreparables al concreto.

0 SIN DAÑO O DAÑO INSIGNIFICANTE

TIPO	DESCRIPCIÓN	UNIDAD	CANTIDAD	VALOR UNITARIO	VALOR PARCIAL
10	LIMPIEZA	M2	100	10.755	1.075.500
<b>TOTAL INTERVENCIÓN</b>					<b>1.075.500</b>

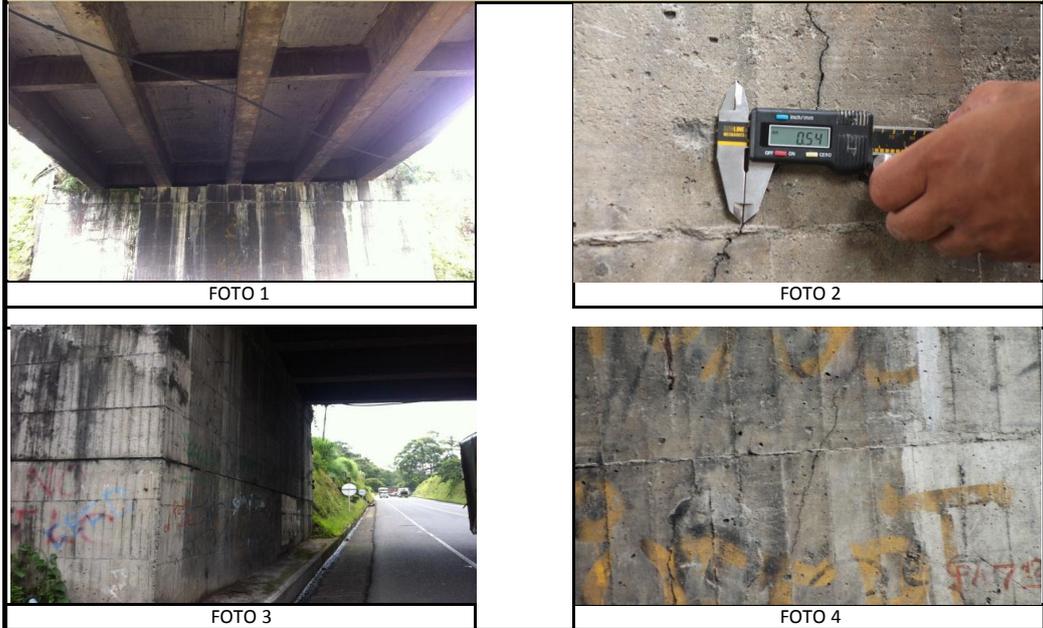
El concreto de los estribos presenta acumulación de agentes patógenos perjudiciales para el material, se observan fracturas verticales en ambos estribos con espesores que oscilan entre 0.1 y 7mm, se requiere Inspección Especial para detectar causa del problema y determinar medidas correctivas a realizar.

4	DAÑO GRAVE, REPARACIÓN NECESARIA INMEDIATAMENTE
---	---

TIPO	DESCRIPCIÓN	UNIDAD	CANTIDAD	VALOR UNITARIO	VALOR PARCIAL
10	LIMPIEZA	M2	120	11.699	1.403.880
Z	RELLENO DE FISURAS CON RESINA EPOXICA	ML	30	231.055	6.931.650
<b>TOTAL INTERVENCIÓN</b>					<b>8.335.530</b>

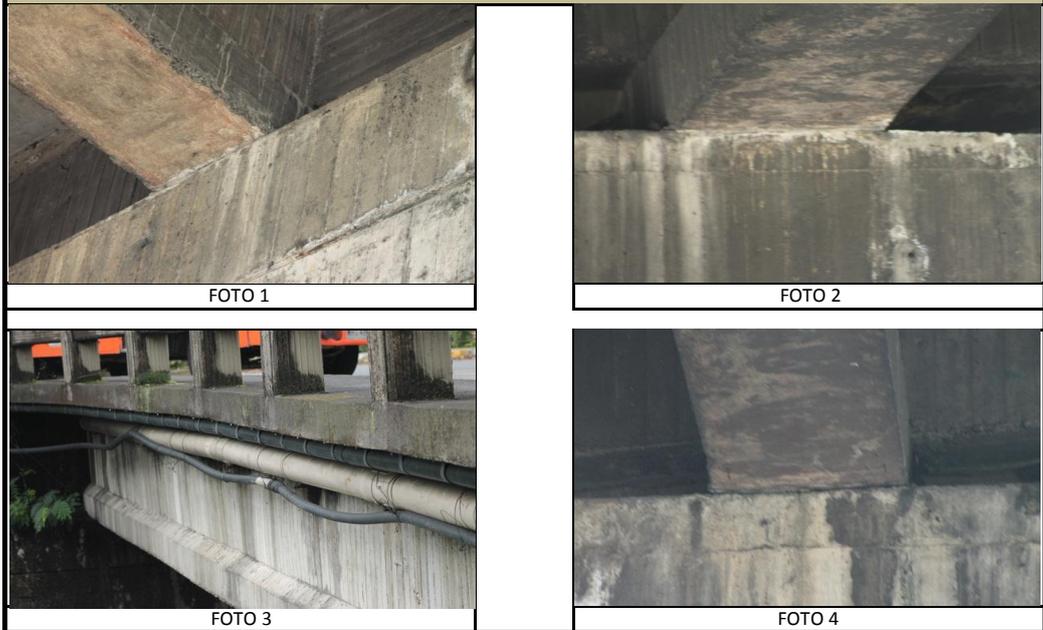
Se observa deterioro en el material de apoyo y rigidización de dichos elementos por estado de humedad y desecado constante por mal manejo de aguas provenientes de las juntas de expansion que han perdido el sello, se recomienda reemplazar el material de apoyo para evitar someter las vigas a rotaciones y esfuerzos no previstas en el diseño.

4 DAÑO GRAVE, REPARACIÓN NECESARIA INMEDIATAMENTE

TIPO	DESCRIPCIÓN	UNIDAD	CANTIDAD	VALOR UNITARIO	VALOR PARCIAL
A	CAMBIO DE APOYOS	UND	10	1.713.006	17.130.060
<b>TOTAL INTERVENCIÓN</b>					<b>17.130.060</b>

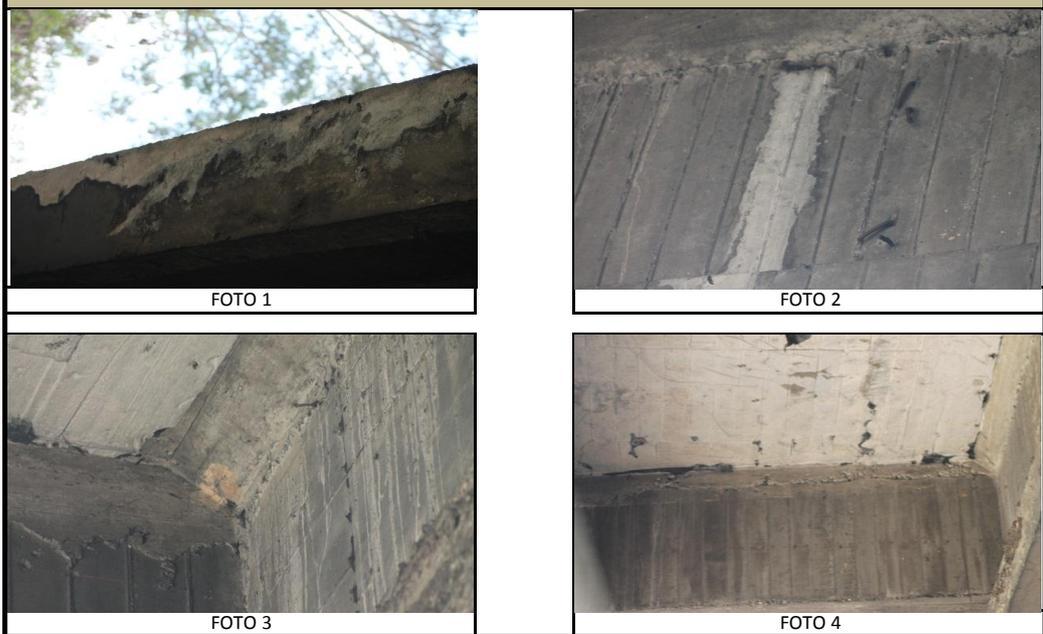
Se observa eflorescencia, altos niveles de carbonatación por escurrimiento de agua desde los bordillos y contaminación por humo de los vehículos, se requiere limpieza general y reparación de concreto afectado, además alargar drenes.

3 DAÑO SIGNIFICATIVO, REPARACIÓN NECESARIA MUY PRONTO

TIPO	DESCRIPCIÓN	UNIDAD	CANTIDAD	VALOR UNITARIO	VALOR PARCIAL
B	REPARACION DE CONCRETO	M2	25	394.663	9.866.575
E	REPARACION DE DRENES	UND	10	74.147	741.470
<b>TOTAL INTERVENCIÓN</b>					<b>10.608.045</b>

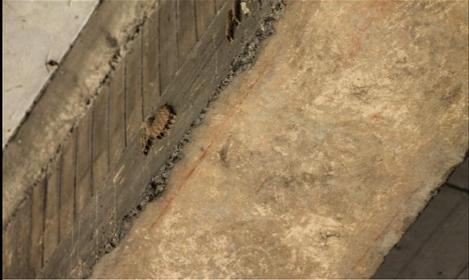
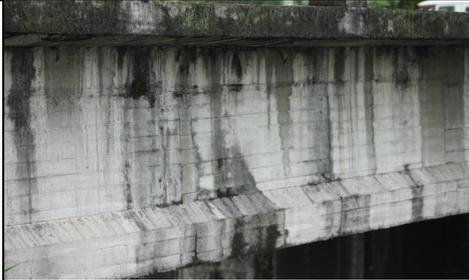
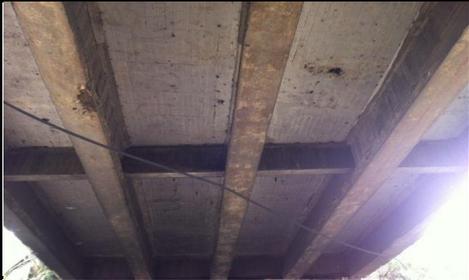
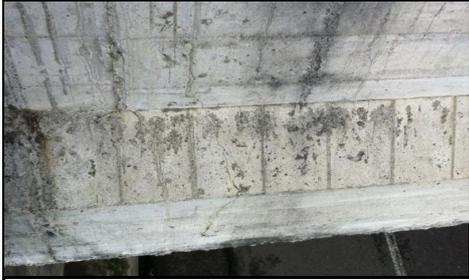
INSTITUTO NACIONAL DE VÍAS-INVIAS					
ESTUDIOS DE INSPECCIÓN E INVENTARIO DE PUENTES DE LA RED NACIONAL DE CARRETERAS ZONA OCCIDENTE					
INFORME DE PUENTE LA CIUDADELA 21 – 29RSC – 002.00 CARRETERA VARIANTE EL POLLO - CHINCHINÁ					
COMPONENTE 11 - VIGAS/LARGUEROS/DIAFRAGMAS					
TIPO:	VIGAS/LARGUEROS/DIAFRAGMAS				
ESTADO					
La sección transversal de las vigas tiene forma de T invertida, se observan grietas por cortante en el primer tercio de las vigas, ataque severo de aguas de escorrentía y contaminación por humo de vehículos, se requiere realizar Inspección Especial para detectar nivel de daño de las vigas y determinar medidas de reparación.					
REGISTRO FOTOGRÁFICO

FOTO 3		FOTO 4			
CALIFICACIÓN OBTENIDA EN LA INSPECCIÓN					
4	DAÑO GRAVE, REPARACIÓN NECESARIA INMEDIATAMENTE				
OBRAS DE REPARACIÓN Y/O MANTENIMIENTO					
TIPO	DESCRIPCIÓN	UNIDAD	CANTIDAD	VALOR UNITARIO	VALOR PARCIAL

- En los componentes Vigas y Estribos se aprecian grietas de consideración que ameritan Inspección Especial, ya que se puede llegar a comprometer la integridad estructural del puente si no se realiza una pronta intervención..

10	LIMPIEZA	ML	33	21.604	712.932
D	INYECCION DE GRIETAS	ML	30,0	537.554	16.126.620
<b>TOTAL INTERVENCIÓN</b>					<b>16.839.552</b>

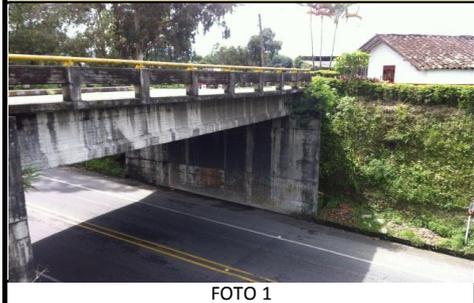
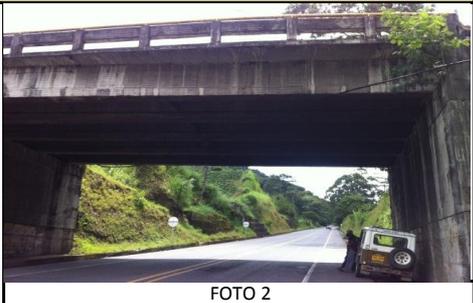
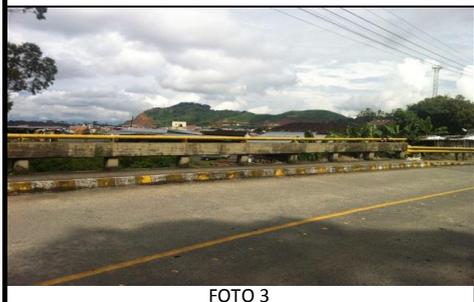
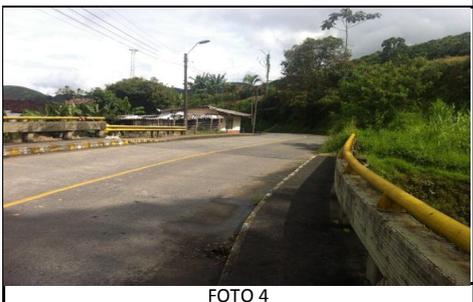
En general los elementos se encuentran en condiciones adecuadas para su funcionamiento, se observa falta de mantenimiento preventivo que ha llevado al deterioro progresivo de algunos elementos.  
 En los componentes Vigas y Estribos se aprecian grietas de consideración que ameritan Inspección Especial, ya que se puede llegar a comprometer la integridad estructural del puente si no se realiza una pronta intervención.

4 DAÑO GRAVE, REPARACIÓN NECESARIA INMEDIATAMENTE

TIPO	DESCRIPCIÓN	UNIDAD	CANTIDAD	VALOR UNITARIO	VALOR PARCIAL
Z	INSPECCIÓN ESPECIAL	GLB	1	46.267.625	46.267.625
<b>TOTAL INTERVENCIÓN</b>					<b>46.267.625</b>
