**ESTUDIOS DE INSPECCION E INVENTARIO DE PUENTES  
DE LA RED NACIONAL DE CARRETERAS  
ZONA OCCIDENTE**

**INFORME PUENTE LA SANTISIMA TRINIDAD 21-5003-003.00  
PR 10+0400  
CARRETERA SANTA CECILIA - ASIA  
DEPARTAMENTO RISARALDA**

**CONSORCIO INGENIERIA VIAL 2011**

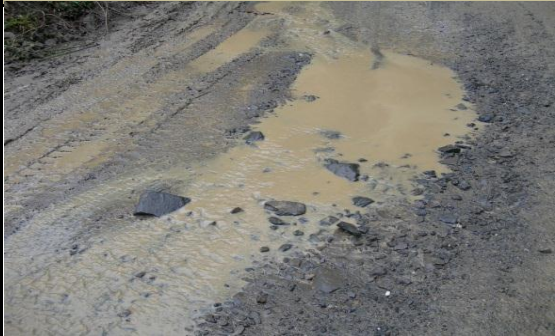
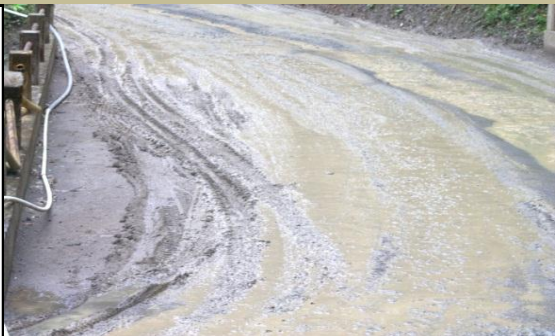
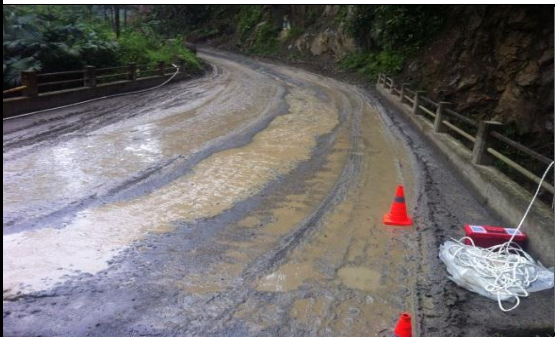
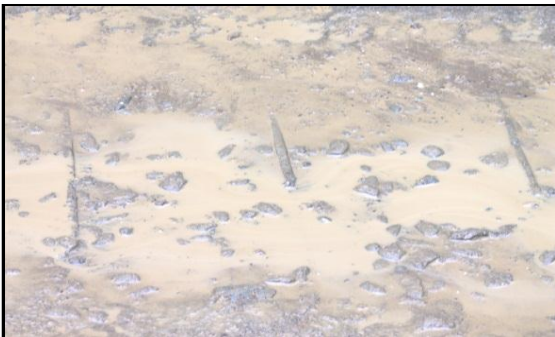
| La superficie del puente la constituye la misma placa en concreto reforzado del puente.<br>Debido al extenso periodo de uso y al inadecuado manejo de aguas de escorrentía que permite la acumulación de agua en ciertas zonas de la losa, se produce un fenómeno de fricción entre la carpeta de rodadura y las llantas de los vehículos circulantes que poco a poco va removiendo el material cementante superficial y posteriormente remueve parte de los áridos acelerando el proceso abrasivo, generando así pérdida de la resistencia y capacidad de carga de la placa de rodadura, desagregación de los materiales constitutivos de la placa, aumento de la rapidez de la carbonatación y los refuerzos de acero se verán sometidos a una mayor velocidad de corrosión. Se aprecian depósitos de material de arrastre de más de 10 cm de espesor generando sobrecargas al puente. No se cuenta con ningún tipo de demarcación vial, ni en el centro ni los | | | | | |
| 3 | DAÑO SIGNIFICATIVO, REPARACIÓN NECESARIA MUY PRONTO | | | | |

| B | CAMBIO DEL PAVIMENTO DE CONCRETO | M2 | 154 | 215.237 | 33.146.498 |
| 27 | REPARACION DE DEMARCACION | ML | 77 | 20.716 | 1.595.132 |

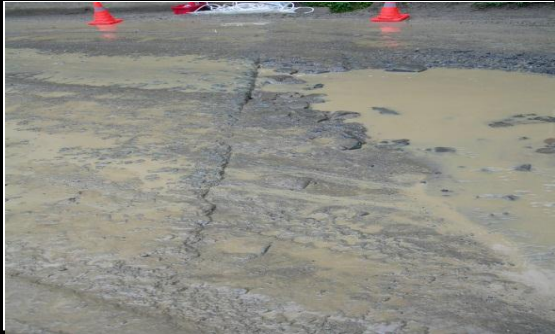
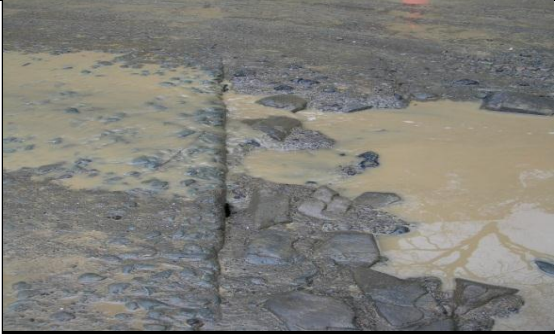
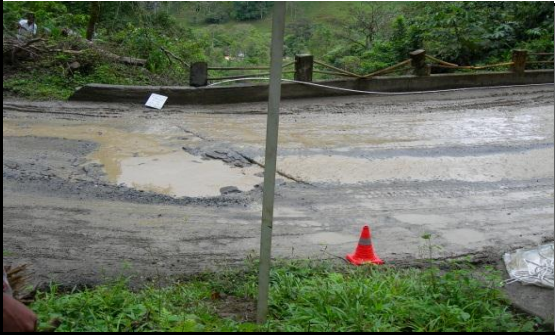
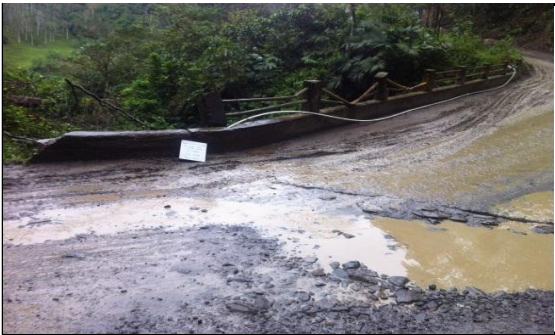
| Se evidencian filtraciones de las aguas lluvias a través de la junta de expansión, dicha agua fluye hacia la subestructura debido a la ausencia de sellos adecuados en las juntas del puente. | | | | | |
| 3 | DAÑO SIGNIFICATIVO, REPARACIÓN NECESARIA MUY PRONTO | | | | |

| C | CAMBIO A JUNTA DE GOMA ASFÁLTICA | ML | 16 | 712.894 | 11.406.304 |

- Se debe hacer un procedimiento para evitar la filtración de agua por la junta de dilatación, ya que puede ocasionar daños mayores en la estructura.

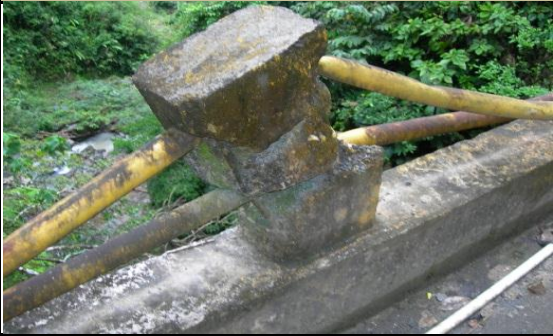
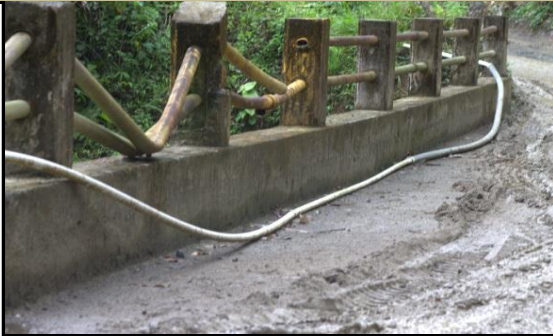
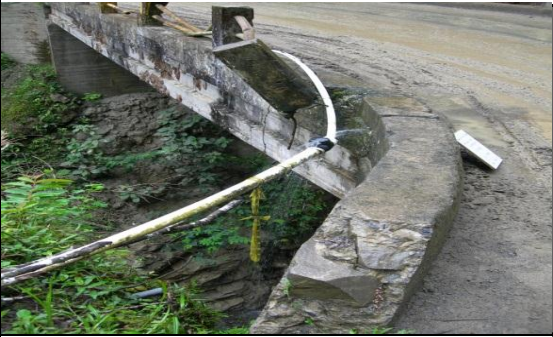
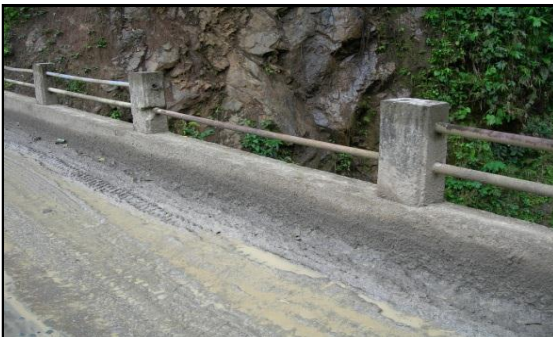
| <p align="center"><b>ESTADO</b></p> <p>El puente no cuenta con andenes. Los bordillos estan contruidos en concreto reforzado, se encuentran en regular estado, se evidencian desconchamiento y fisuras en el concreto, se recomienda reparar el concreto en mal estado y luego proporcionar pintura como medio de proteccion.</p> | | | | | |
| 3 | | DAÑO SIGNIFICATIVO, REPARACIÓN NECESARIA MUY PRONTO | | | |

| B | REPARACION DE CONCRETO | M2 | 20 | 99.232 | 1.984.640 |
| 34 | PINTURA DE CONCRETO | ML | 39 | 15.455 | 602.745 |
| 10 | LIMPIEZA | M2 | 39 | 10.510 | 409.890 |

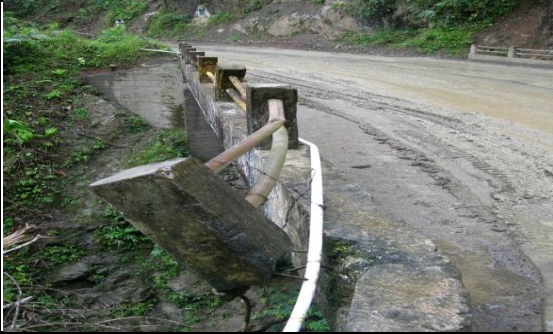
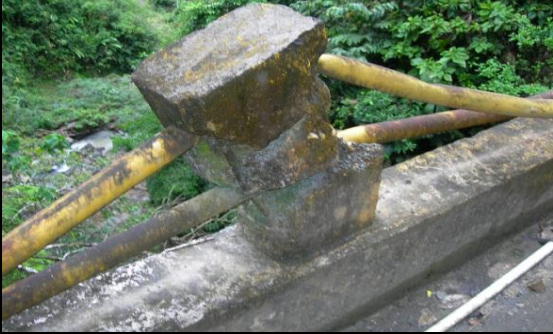
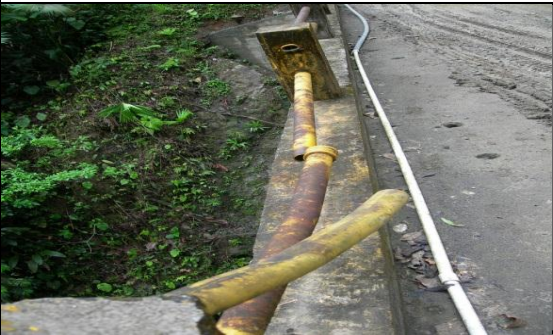
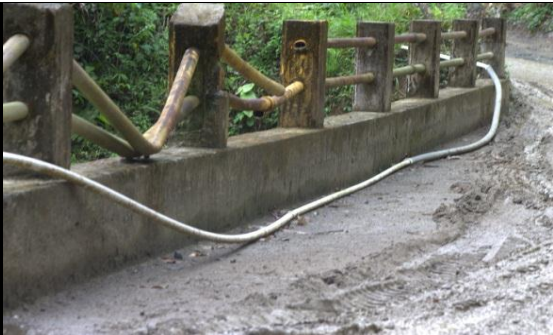
| Gran porcentaje de la baranda presenta alto grado de deterioro en sus elementos metálicos, con corrosión avanzada de los perfiles tubulares y deformaciones permanentes por impacto, asi mismo los postes en concreto han sufrido daños irreparables por golpes y descomposición.<br>Se recomienda actualizar a una baranda reglamentaria tipo pingüino metálico, que garantice la protección ante colisiones. | | | | | |
| 3 | DAÑO SIGNIFICATIVO, REPARACIÓN NECESARIA MUY PRONTO | | | | |

| D | CAMBIO DE BARANDA DE ACERO | ML | 39 | 406.032 | 15.835.248 |

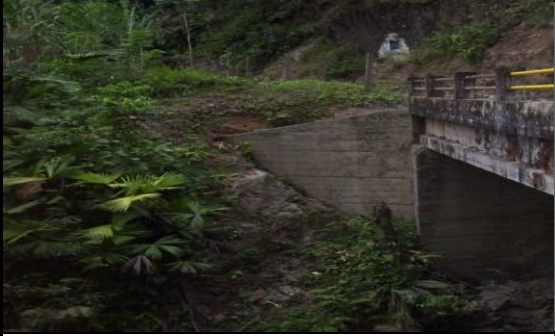
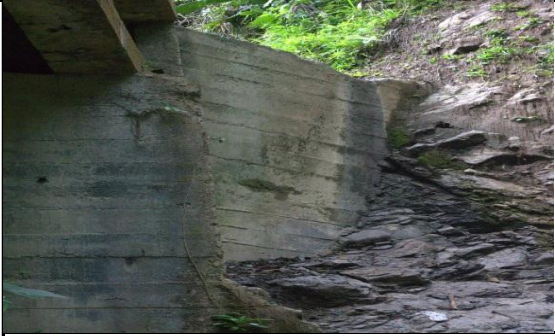
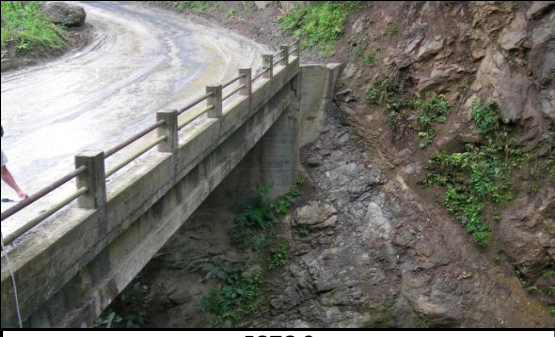
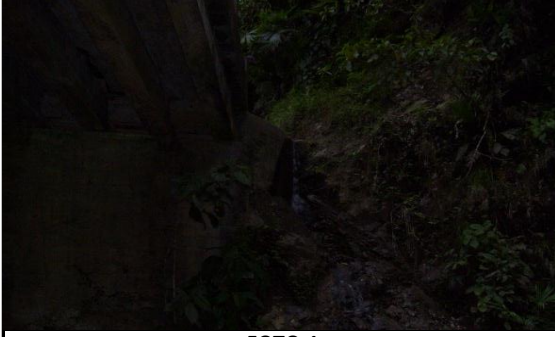
| No se evidencian daños en la estructura de las aletas del puente que puedan afectar la estabilidad del mismo. | | | | | |
| 0 | SIN DAÑO O DAÑO INSIGNIFICANTE | | | | |

| 10 | LIMPIEZA | M2 | 30 | 10.755 | 322.650 |

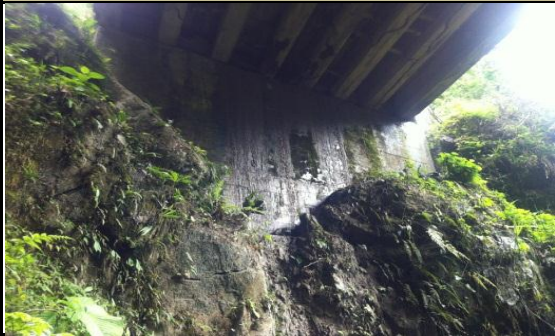
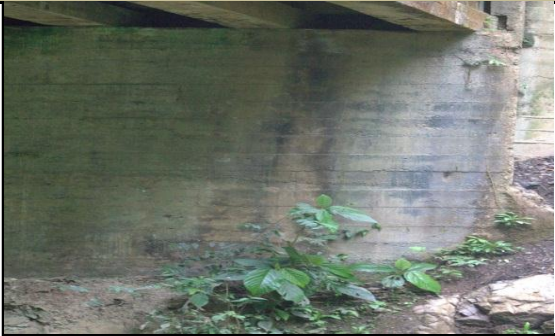
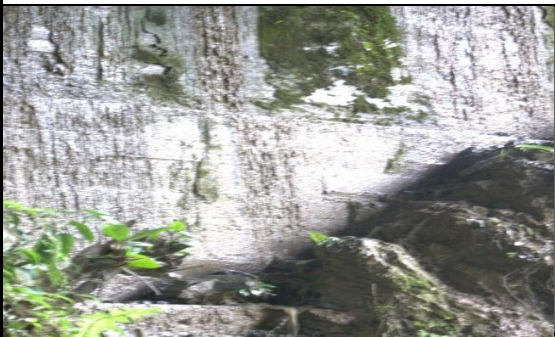
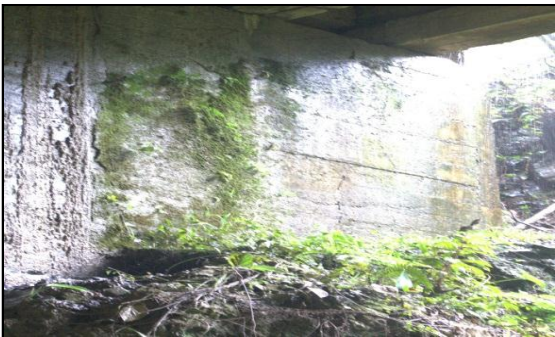
| Se aprecian estribos cimentados sobre roca, sin daños significativos que comprometan la estabilidad del componente, ni de la estructura en general. | | | | | |
| 0 | SIN DAÑO O DAÑO INSIGNIFICANTE | | | | |

| 10 | LIMPIEZA | M2 | 60 | 11.699 | 701.940 |

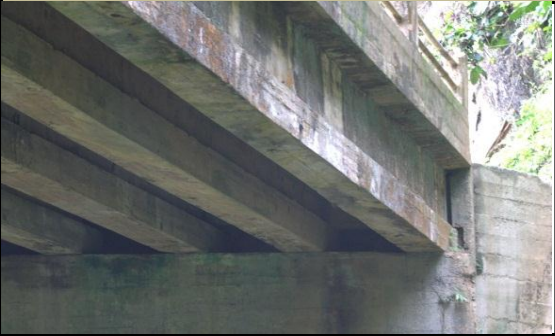
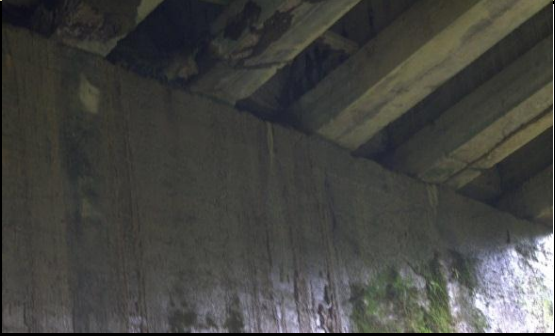
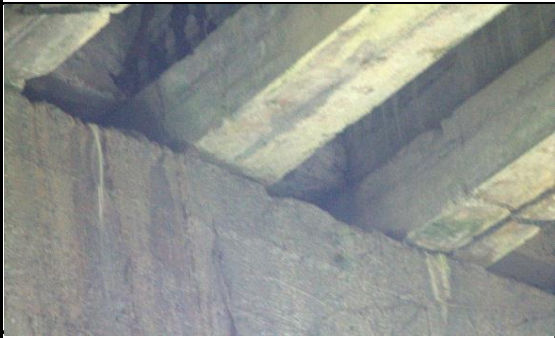
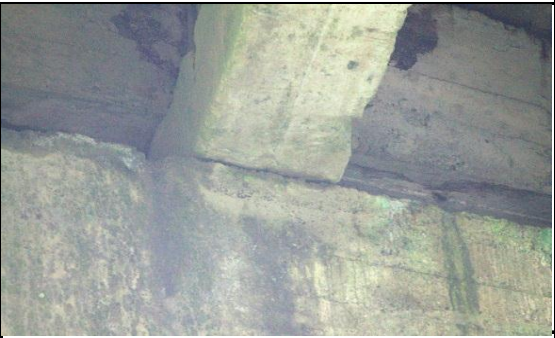
| Las vigas están apoyadas directamente en el estribo, no se detectó ningún neopreno u otro tipo de elemento aislador, el concreto en la zona de apoyos presenta algún grado de deterioro con presencias claras de carbonatación y eflorescencias, ocasionadas por la filtración de agua de las juntas sin sello. | | | | | |
| 3 | DAÑO SIGNIFICATIVO, REPARACIÓN NECESARIA MUY PRONTO | | | | |

| A | CAMBIO DE APOYOS | UND | 16 | 1.713.006 | 27.408.096 |
| C | REPARACION DE CONCRETO/LECHADA | ML | 16,0 | 1.769.392 | 28.310.272 |

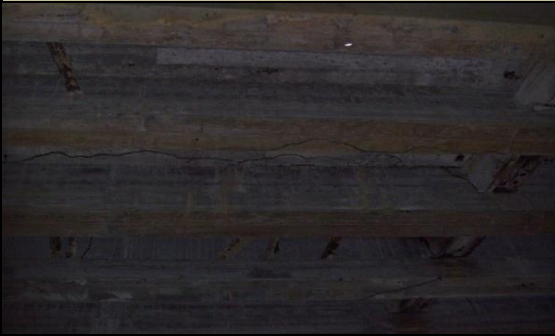
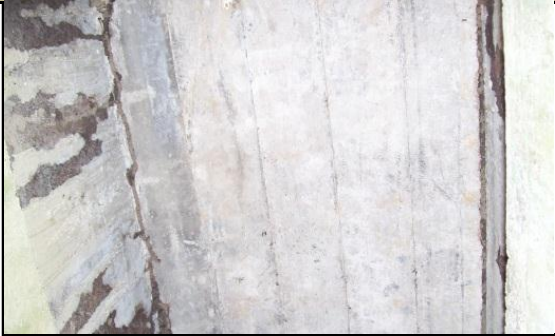
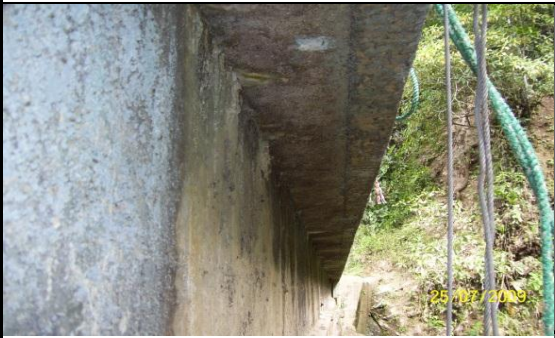
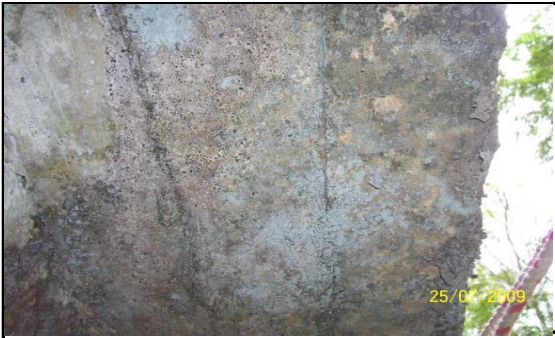
| Se observan hormigoneos generalizados a lo largo de la losa debido a malos procesos constructivos, los drenajes se encuentran totalmente taponados, se requiere destaponar y alargar los drenes para garantizar un buen manejo de aguas y eliminar focos de corrosión en vigas. | | | | | |
| 3 | DAÑO SIGNIFICATIVO, REPARACIÓN NECESARIA MUY PRONTO | | | | |

| B | REPARACION DE CONCRETO | M2 | 50 | 394.663 | 19.733.150 |
| E | REPARACION DE DRENES | UND | 10 | 74.147 | 741.470 |

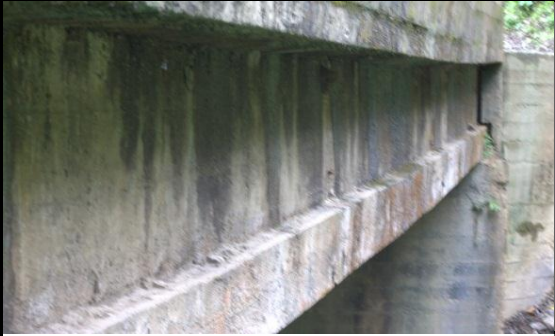
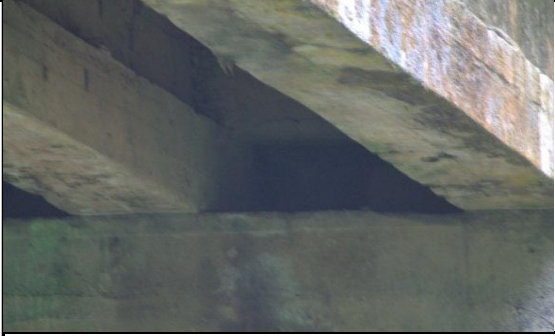
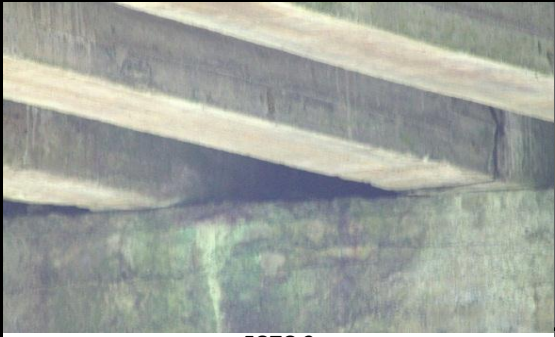
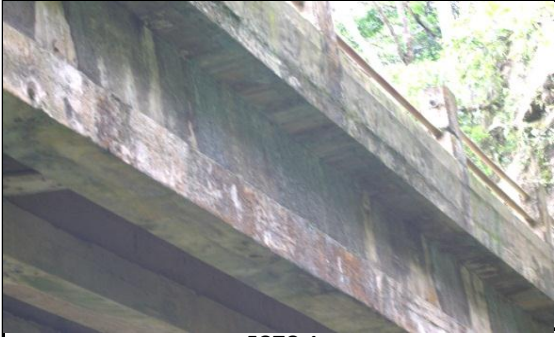
| <p>El estado de las vigas es regular en términos generales, no se observan problemas que afecten la estabilidad de la estructura. Sin embargo existen algunos problemas de importancia que deben ser corregidos para evitar el deterioro de la estructura, estos problemas básicamente se resumen en:</p> <ul style="list-style-type: none"><li>- Hormigueros en las vigas, debidos a un deficiente vibrado durante la construcción.</li><li>- Porosidad del concreto lo cual permite el ingreso de agua y agentes nocivos.</li><li>- Exposición del acero de refuerzo en algunas zonas, conduciendo a acelerar el proceso de corrosión.</li><li>- Concentración de humedad debido a un inadecuado manejo de aguas, se aprecian eflorescencias y carbonatación del concreto.</li></ul> | | | | | |
| 3 | DAÑO SIGNIFICATIVO, REPARACIÓN NECESARIA MUY PRONTO | | | | |

| A | REPARACION DE CONCRETO | M2 | 377 | 503.043 | 189.647.211 |

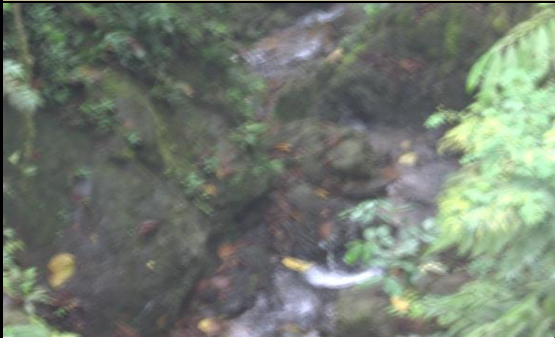
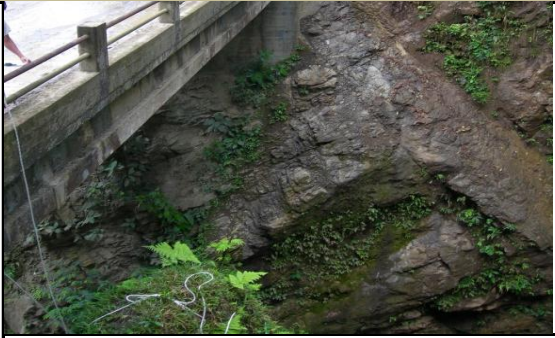
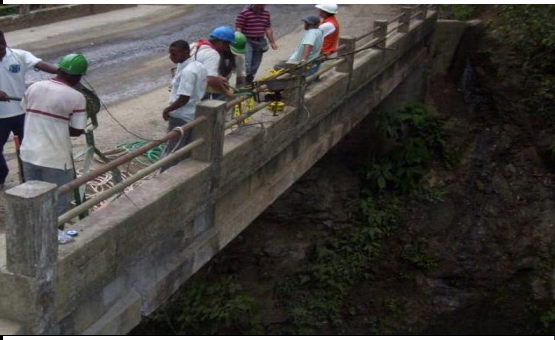
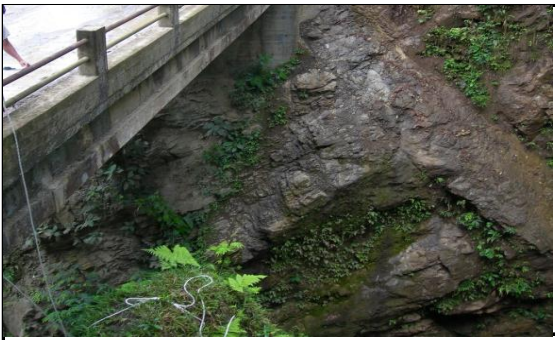
| La cimentación de los estribos está apoyada directamente sobre la roca, además el galibo es suficientemente alto para aislar el cauce de cualquier elemento de la estructura. No se observaron daños por socavación. | | | | | |
| 0 | SIN DAÑO O DAÑO INSIGNIFICANTE | | | | |

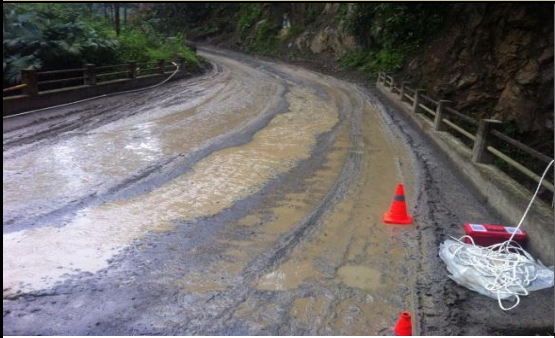
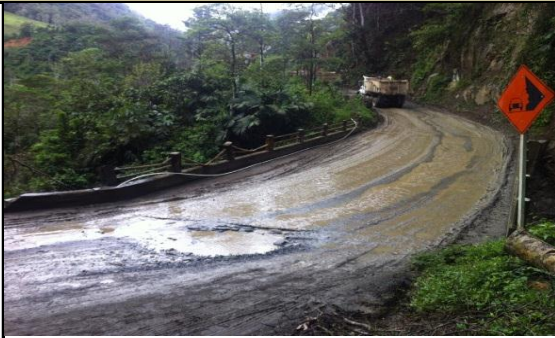
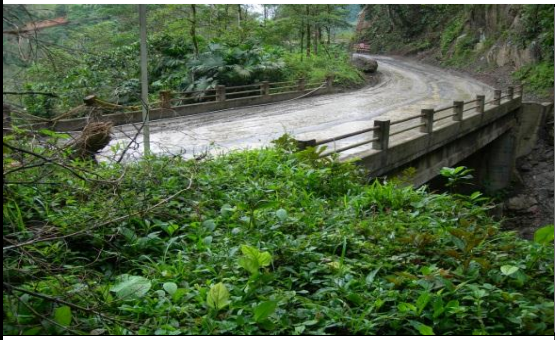
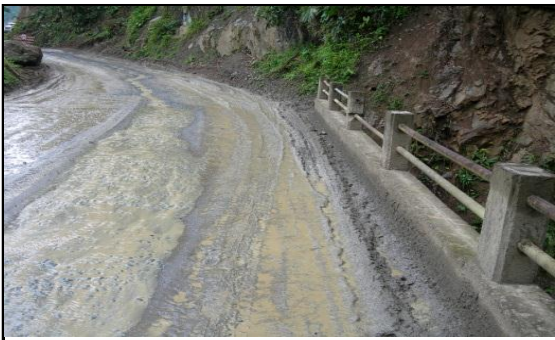
| Durante la inspección no se observó ningún tipo de señalización vertical, por lo tanto y como parte del mantenimiento rutinario se requiere la instalación de señales con la identificación del puente, velocidad y carga máxima permitida y proximidad del puente sobre la vía en ambos sentidos. | | | | | |
| 1 | DAÑO PEQUEÑO PERO REPARACIÓN NO ES NECESARIA (EXCEPTO MANTENIMIENTO MENOR) | | | | |

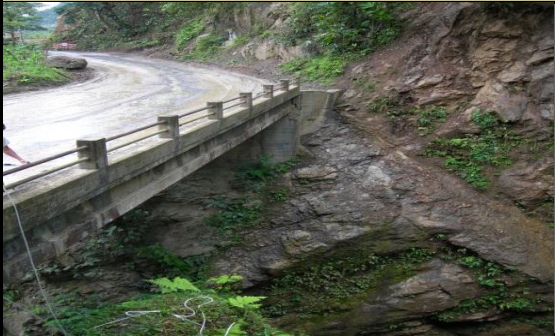
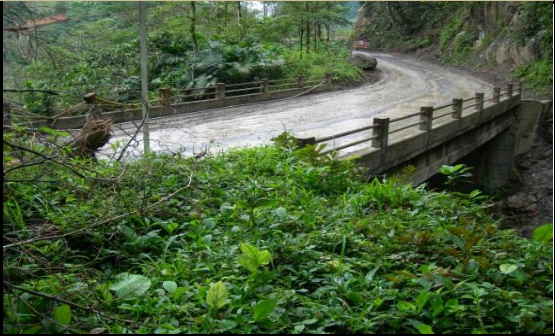
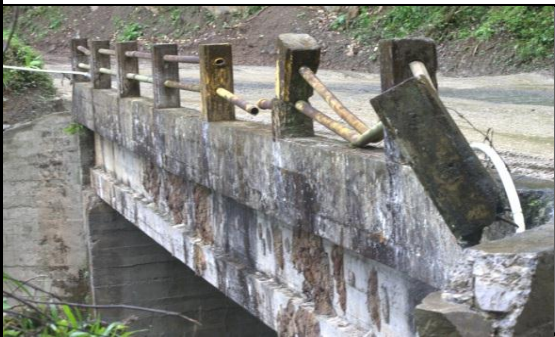
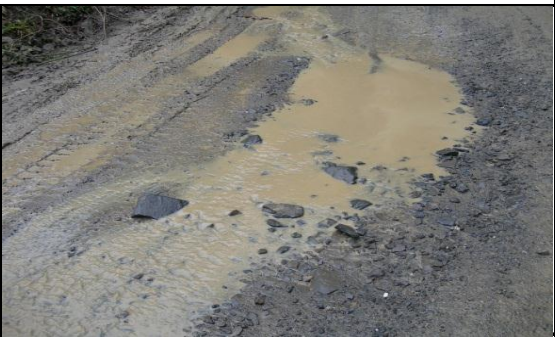
| El puente en su componente general se ha calificado como 3 (Daño significativo, reparación necesaria muy pronto), presenta buenas condiciones de funcionalidad, requiere mantenimiento en apoyos y superficie de vigas y reparación de cara superior de losa la cual ha sufrido desgaste severo con exposición de acero. | | | | | |
| 3 | DAÑO SIGNIFICATIVO, REPARACIÓN NECESARIA MUY PRONTO | | | | |
