**ESTUDIOS DE INSPECCION E INVENTARIO DE PUENTES
DE LA RED NACIONAL DE CARRETERAS
ZONA OCCIDENTE**

**INFORME PUENTE ITAURI 21-5003-004.00
PR 12+0250
CARRETERA SANTA CECILIA - ASIA
DEPARTAMENTO RISARALDA**

**INFORME PUENTE ITAURI
21-5003-004.00
TERRITORIAL 21 RISARALDA
CARRETERA SANTA CECILIA - ASIA**

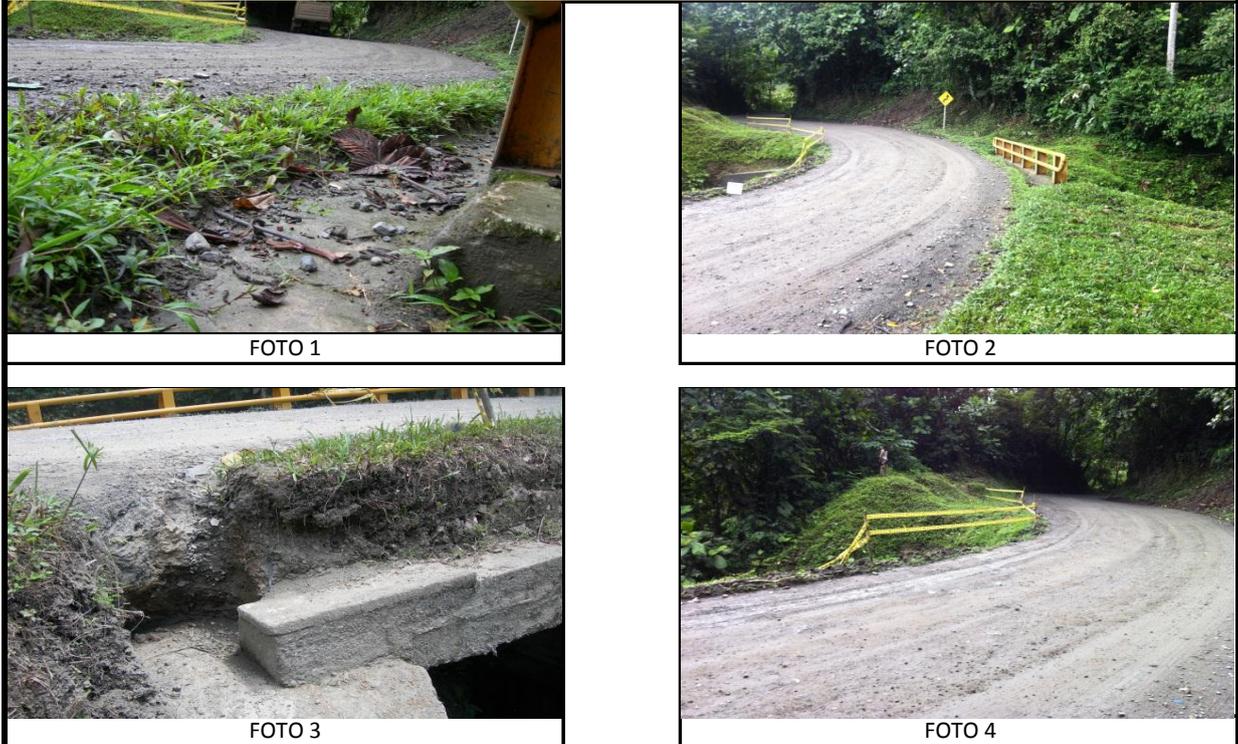
Se aprecia depósito de material de arrastre sobre la superficie de rodadura con espesor mayor a 80cm, generando sobrecarga a la estructura del puente, además de alterar las condiciones geométricas de la vía en cuanto a peraltes. Se requiere retirar de inmediato el material depositado sobre la placa y restaurar la superficie de rodadura. No se cuenta con ningún tipo de demarcación vial, ni en el centro ni los extremos de la calzada, por lo que es necesario la aplicación de pintura de demarcación para restaurar la señalización horizontal inexistente.

3 DAÑO SIGNIFICATIVO, REPARACIÓN NECESARIA MUY PRONTO

TIPO	DESCRIPCIÓN	UNIDAD	CANTIDAD	VALOR UNITARIO	VALOR PARCIAL
B	CAMBIO DEL PAVIMENTO DE CONCRETO	M2	88	215.237	18.940.856
27	REPARACION DE DEMARCACION	ML	44	20.716	911.504
TOTAL INTERVENCIÓN					19.852.360

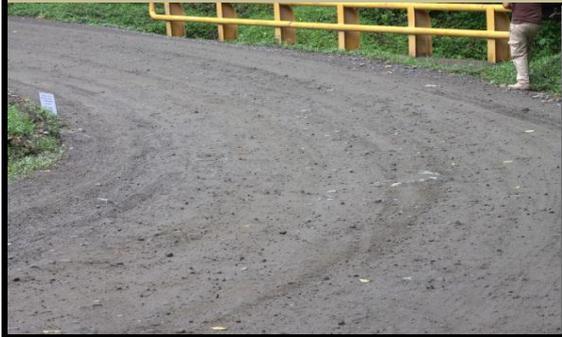
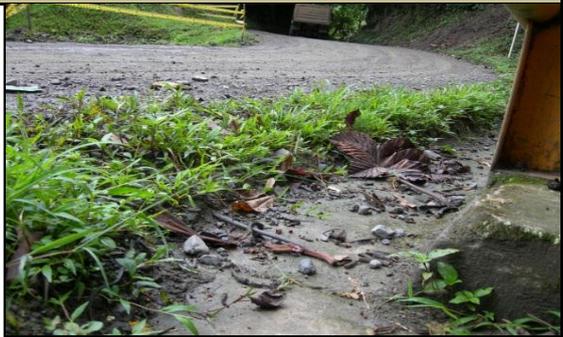
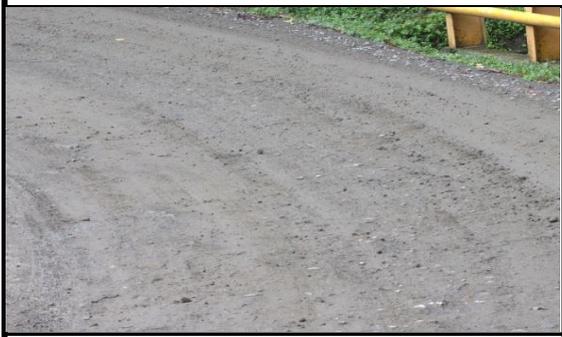
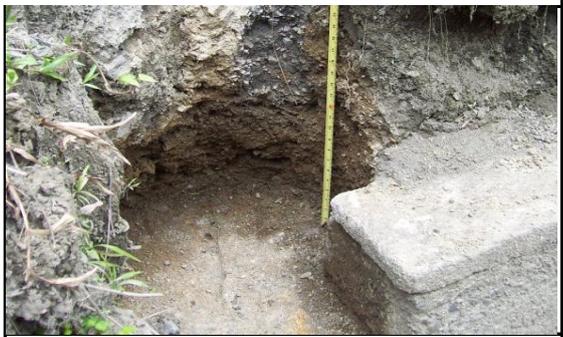
Debido al depósito de material de arrastre sobre la placa, no es posible determinar el estado de las juntas de expansión por la parte superior, sin embargo se aprecia en los estribos rastros de escurrimiento de agua proveniente de las juntas por lo tanto se debe realizar reparación y sello de juntas una vez se restaure la placa.

3	DAÑO SIGNIFICATIVO, REPARACIÓN NECESARIA MUY PRONTO
---	---

TIPO	DESCRIPCIÓN	UNIDAD	CANTIDAD	VALOR UNITARIO	VALOR PARCIAL
C	CAMBIO A JUNTA DE GOMA ASFÁLTICA	ML	16	712.894	11.406.304
TOTAL INTERVENCIÓN					11.406.304

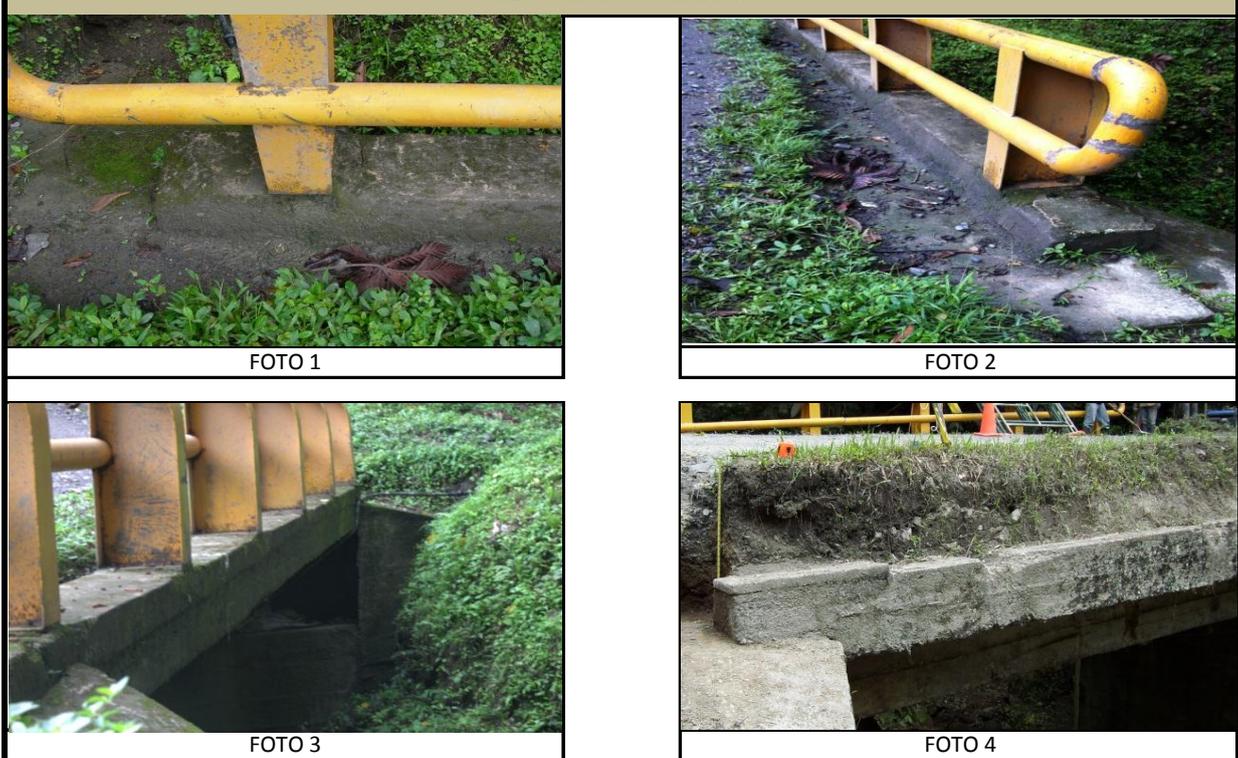
El puente no cuenta con andenes. Los bordillos estan contruidos en concreto reforzado, se encuentran en buen estado aparente, ya que no se evidencian fisuras ni problemas en el concreto de los mismos, se recomienda realizar limpieza y proporcionar pintura como medio de proteccion.

0 SIN DAÑO O DAÑO INSIGNIFICANTE

TIPO	DESCRIPCIÓN	UNIDAD	CANTIDAD	VALOR UNITARIO	VALOR PARCIAL
10	LIMPIEZA	ML	22	2.294	50.468
34	PINTURA DE CONCRETO	ML	22	15.455	340.010
TOTAL INTERVENCIÓN					390.478

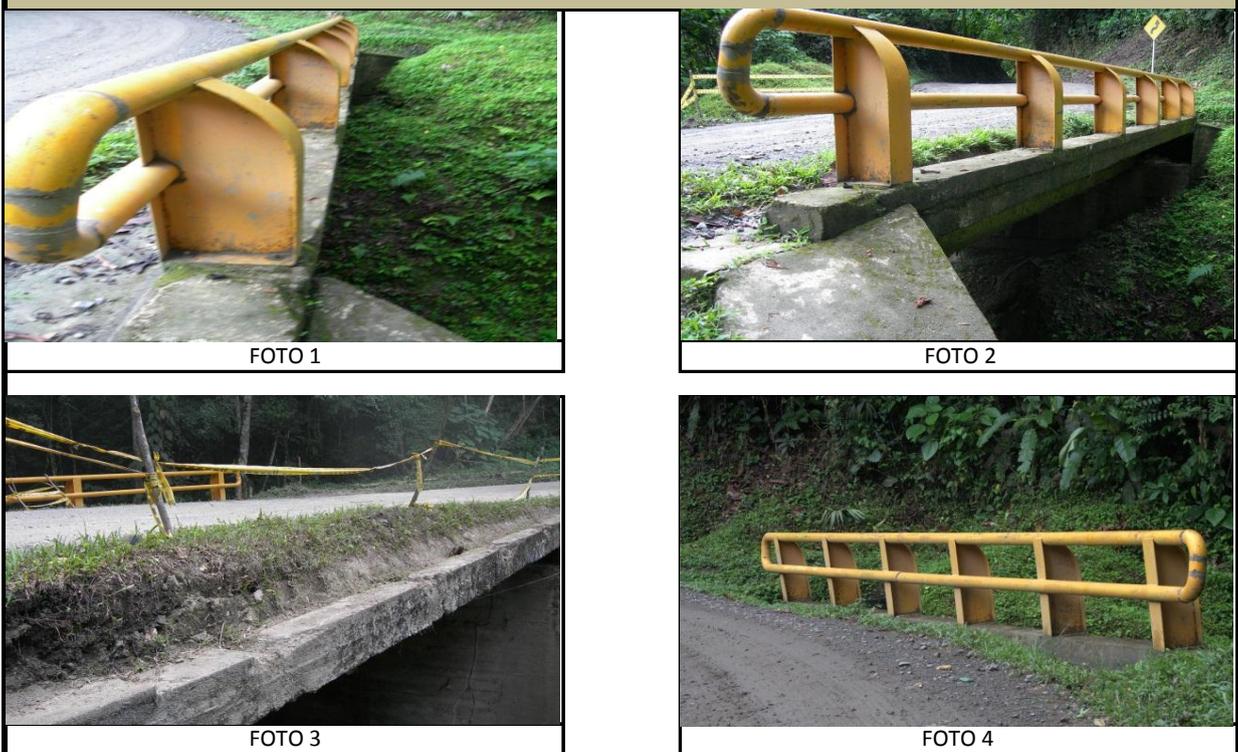
No existe baranda del costado izquierdo del puente, amenazando de esta forma la seguridad de los vehículos en caso de un accidente de tránsito.
 Se requiere instalar la baranda metálica reglamentaria en el menor tiempo posible.
 La baranda del costado derecho se encuentra en buen estado, se requiere limpieza y pintura como medio de protección.

4 DAÑO GRAVE, REPARACIÓN NECESARIA INMEDIATAMENTE

TIPO	DESCRIPCIÓN	UNIDAD	CANTIDAD	VALOR UNITARIO	VALOR PARCIAL
10	LIMPIEZA	ML	11	4.516	49.676
34	PINTURA DE CONCRETO	ML	11	22.728	250.008
D	CAMBIO DE BARANDA DE ACERO	ML	11	406.032	4.466.352
TOTAL INTERVENCIÓN					4.766.036

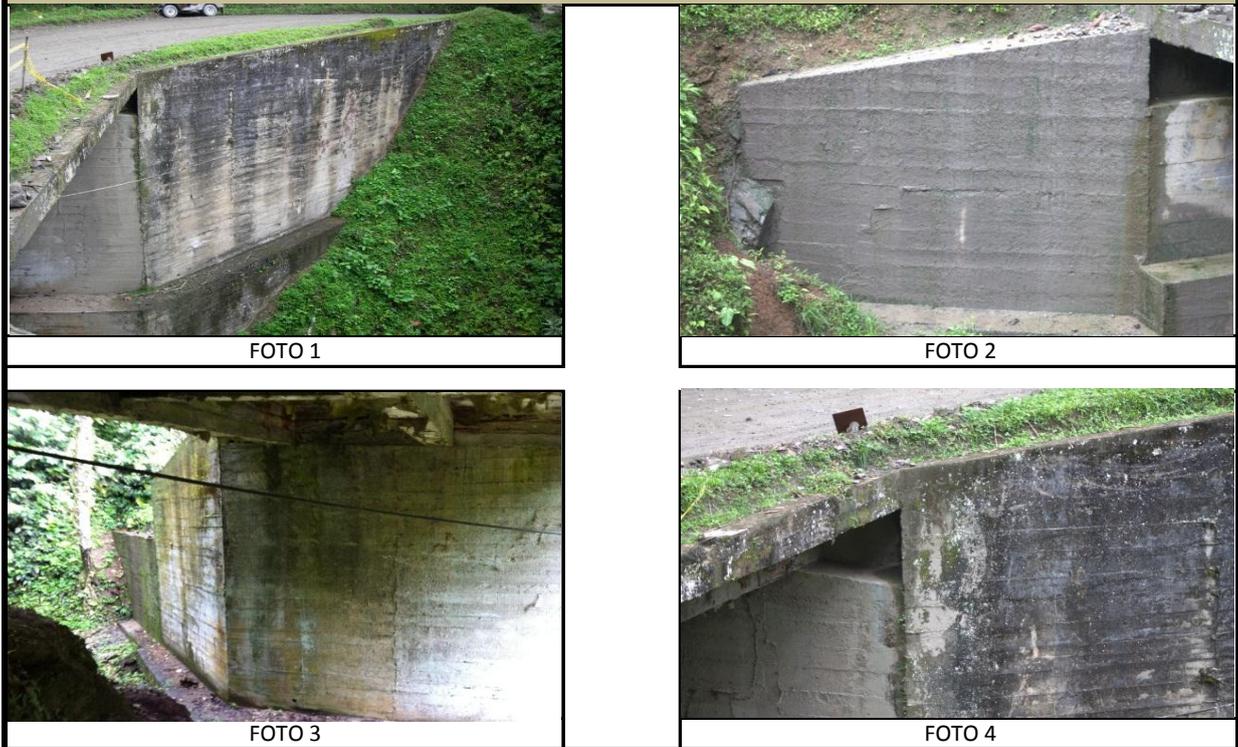
No hay desarrollo de taludes y conos en las entradas del puente. Las aletas vinculadas a los estribos conforman los llenos de los accesos y se conecta en forma directa con el terreno natural.

0 SIN DAÑO O DAÑO INSIGNIFICANTE

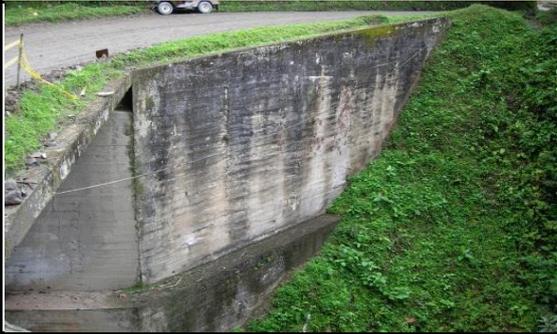
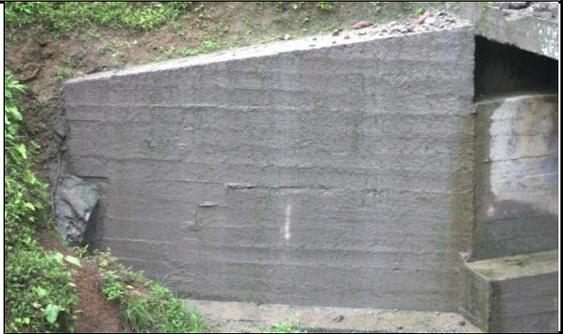
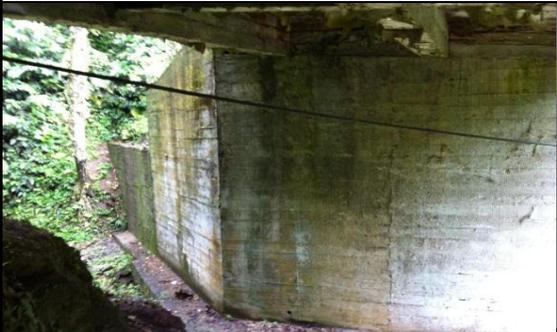
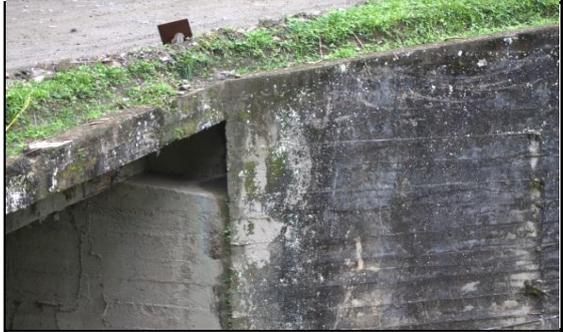
Se evidencia una filtración excesiva y continua de agua hacia estos componentes, requiere de manejo de aguas mediante filtros o drenes, para disminuir la presión y evitar el deterioro de las aletas, de igual forma realizar limpieza a la superficie del concreto para eliminar materiales contaminantes que puedan ocasionar daños irreparables al concreto.

0 SIN DAÑO O DAÑO INSIGNIFICANTE

TIPO	DESCRIPCIÓN	UNIDAD	CANTIDAD	VALOR UNITARIO	VALOR PARCIAL
10	LIMPIEZA	M2	200	10.755	2.151.000
TOTAL INTERVENCIÓN					2.151.000

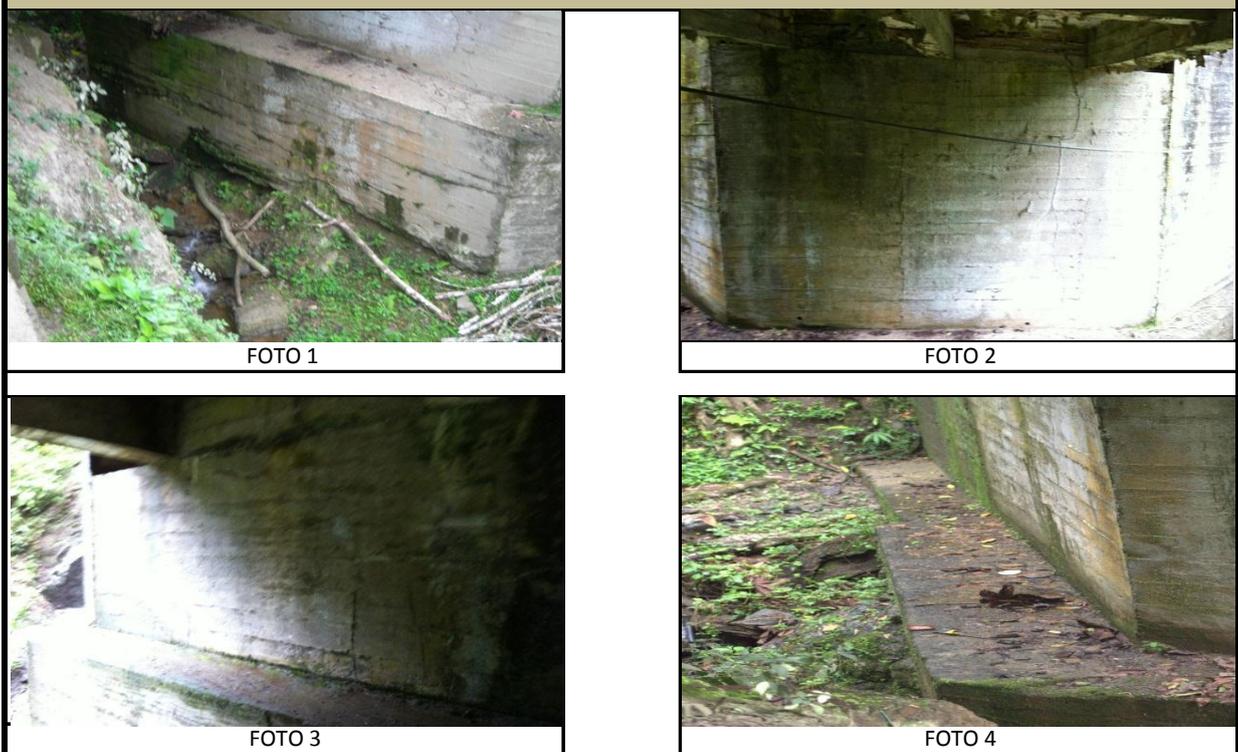
Se observa filtración de agua a través de las juntas, no se aprecian grietas, ni desplazamientos asociados a fallas que comprometan la integridad estructural.

0 SIN DAÑO O DAÑO INSIGNIFICANTE

TIPO	DESCRIPCIÓN	UNIDAD	CANTIDAD	VALOR UNITARIO	VALOR PARCIAL
10	LIMPIEZA	M2	120	11.699	1.403.880
TOTAL INTERVENCIÓN					1.403.880

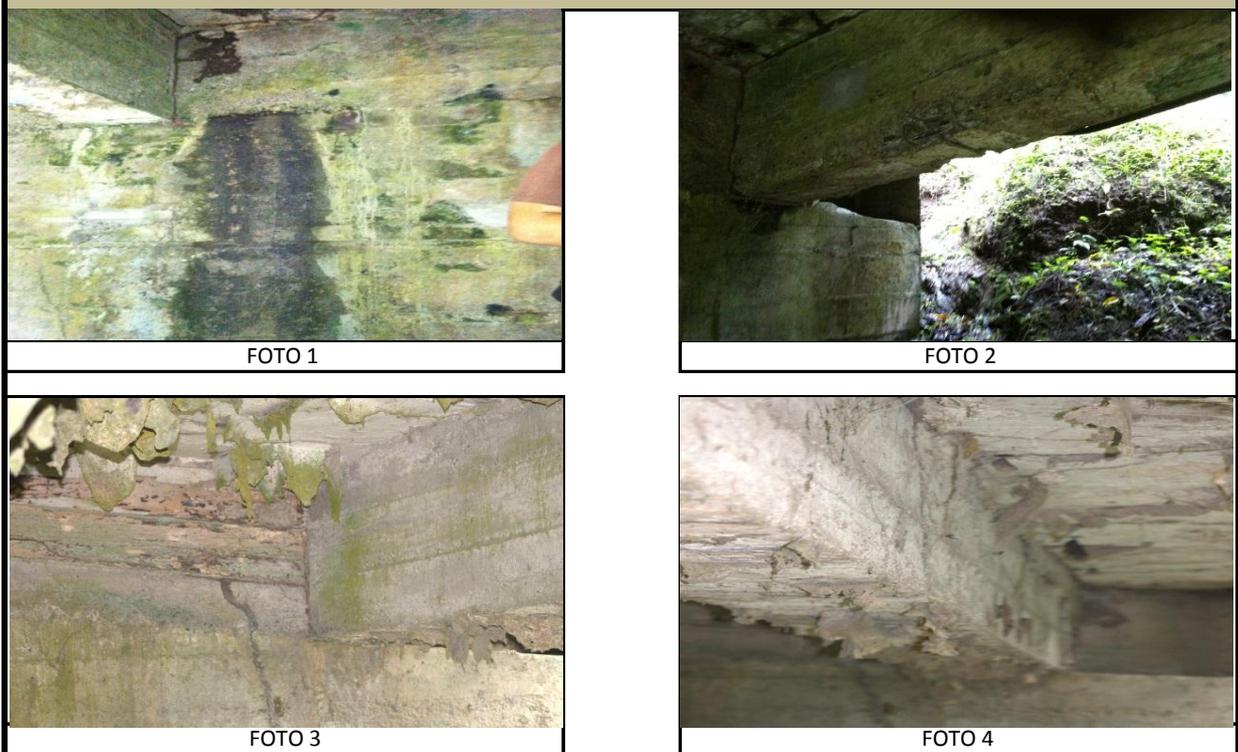
La zona de apoyos fue cubierta con mortero por lo tanto no es posible determinar el estado de los mismos, sin embargo dadas las condiciones de humedad proveniente de las juntas de expansión se infiere un desgaste del material de los apoyos, que a largo plazo se puede reflejar en daños a las vigas al restringir el movimiento en los apoyos y generar fuerzas no consideradas en el diseño.

3 DAÑO SIGNIFICATIVO, REPARACIÓN NECESARIA MUY PRONTO

TIPO	DESCRIPCIÓN	UNIDAD	CANTIDAD	VALOR UNITARIO	VALOR PARCIAL
A	CAMBIO DE APOYOS	UND	6	1.713.006	10.278.036
TOTAL INTERVENCIÓN					10.278.036

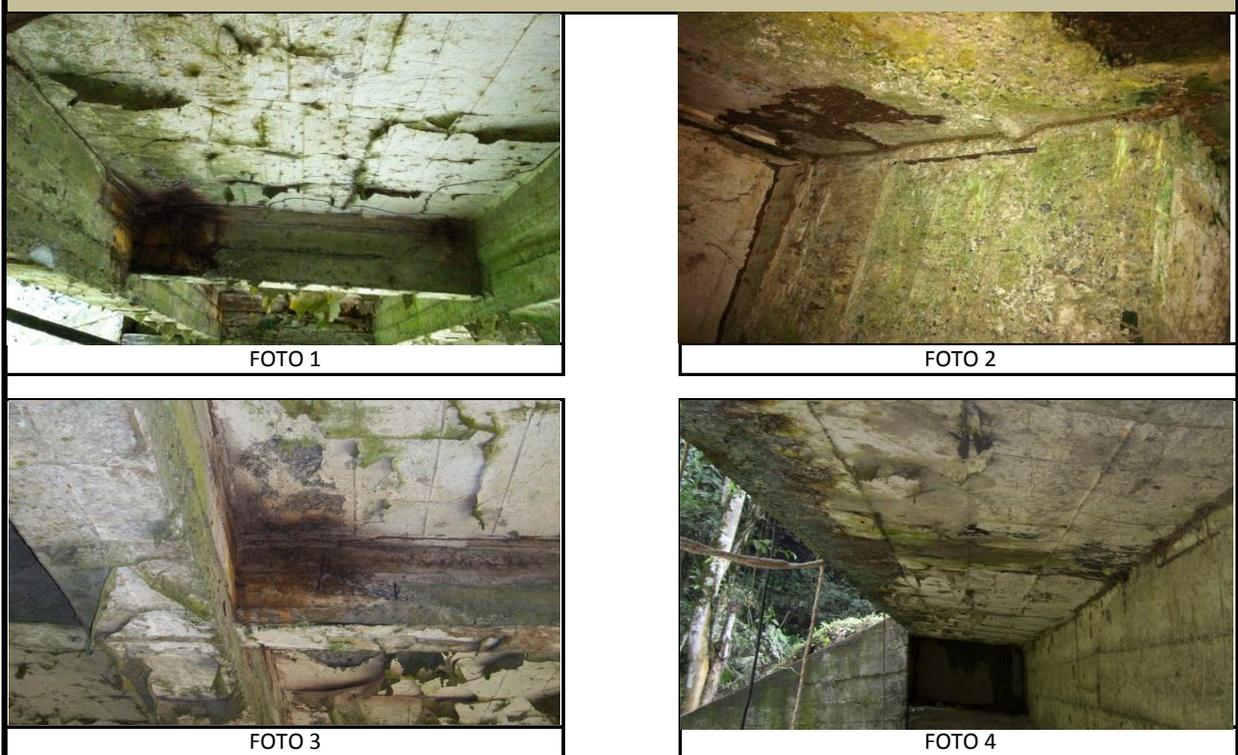
Se observa que el agua escurre desde los bordillos, hacia la placa en voladizo, generando eflorescencia y carbonatación y por lo tanto creando focos de corrosión para el refuerzo de placa.
 Sumado a lo anterior, se evidencia la necesidad de alargar los tubos de los drenajes, para evitar daño a las vigas principales.
 Se observan hormigoneos en cara inferior de placa, eflorescencia y carbonatación, además de ataques de residuos biológicos, en zonas aisladas se observa recubrimiento inferior insuficiente con exposición de acero de refuerzo.

3 DAÑO SIGNIFICATIVO, REPARACIÓN NECESARIA MUY PRONTO

TIPO	DESCRIPCIÓN	UNIDAD	CANTIDAD	VALOR UNITARIO	VALOR PARCIAL
B	REPARACION DE CONCRETO	M2	75	394.663	29.599.725
E	REPARACION DE DRENES	UND	10	74.147	741.470
TOTAL INTERVENCIÓN					30.341.195

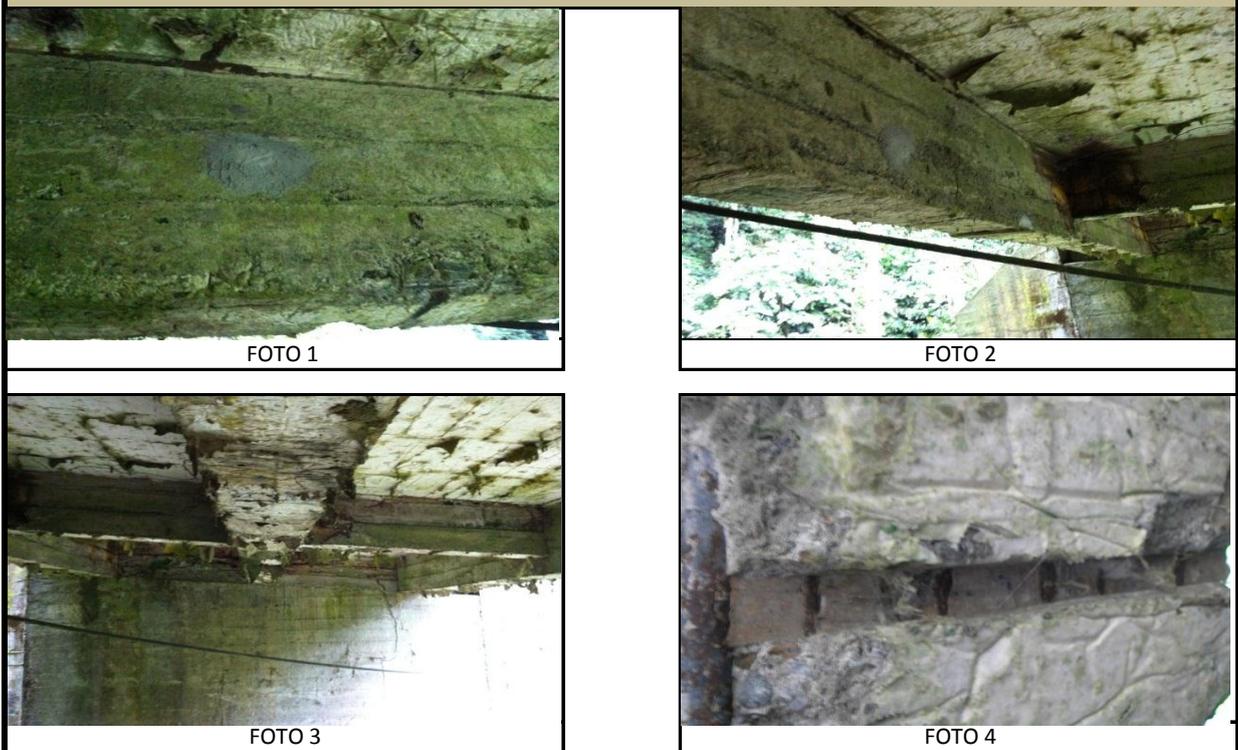
Se observa pérdida de sección de concreto por mala calidad del mismo, exposición de refuerzo de vigas con alto grado de corrosión, hormigoneos y sobre tamaños en concreto.
 Dada la mala calidad del proceso constructivo y de los materiales, unido a la sobrecarga generada por el depósito de material de arrastre, se recomienda realizar cambio de viga de concreto y realizar Inspección Especial.

4 DAÑO GRAVE, REPARACIÓN NECESARIA INMEDIATAMENTE

TIPO	DESCRIPCIÓN	UNIDAD	CANTIDAD	VALOR UNITARIO	VALOR PARCIAL
C	CAMBIO DE VIGA DE CONCRETO	ML	33	1.936.230	63.895.590
TOTAL INTERVENCIÓN					63.895.590

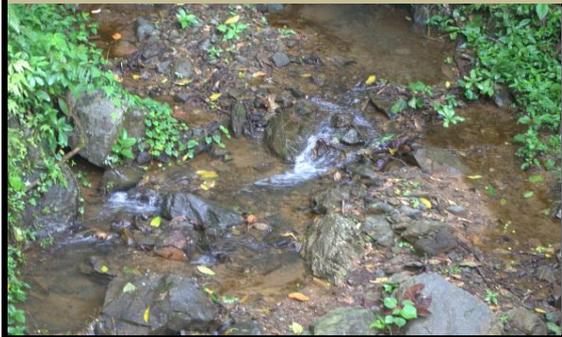
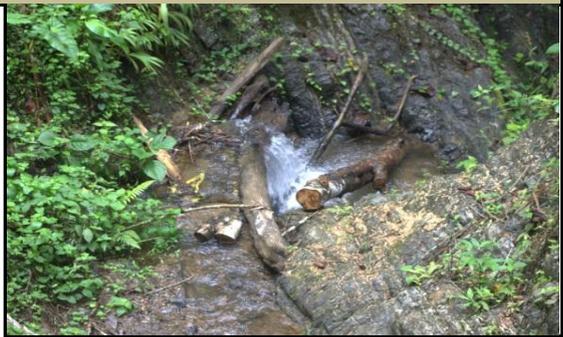
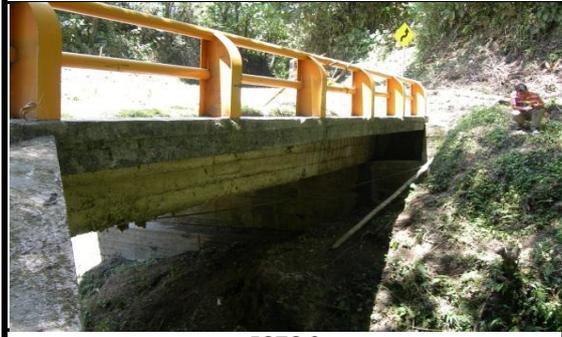
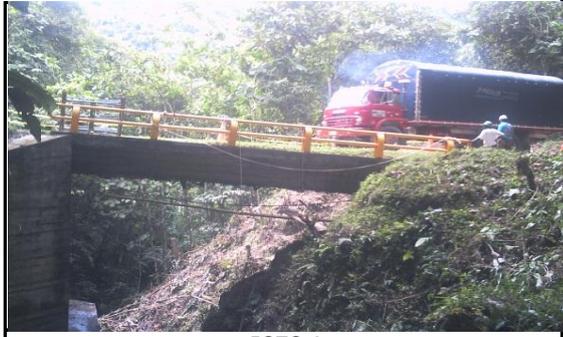
No se observan problemas en el cauce que afecten la estabilidad de los estribos, el flujo de agua esta centrado y no genera socavación en la base de la subestructura.

0 SIN DAÑO O DAÑO INSIGNIFICANTE

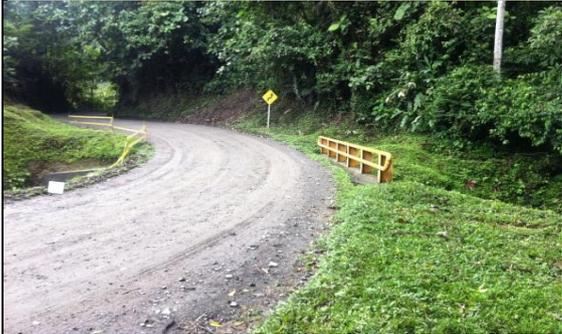
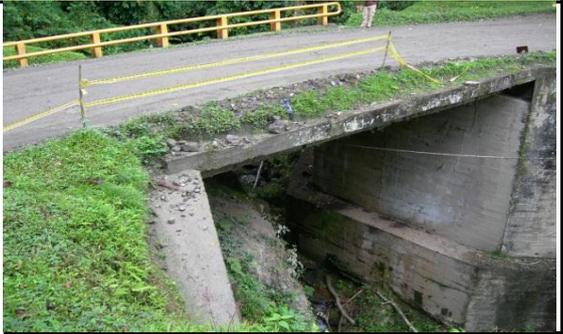
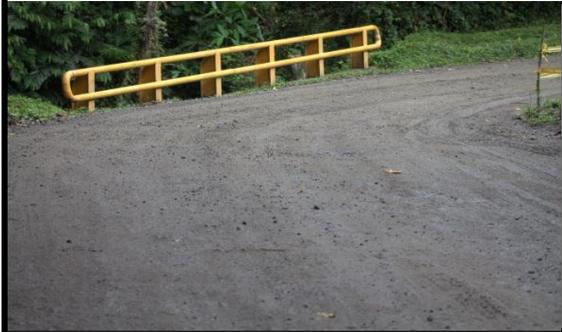
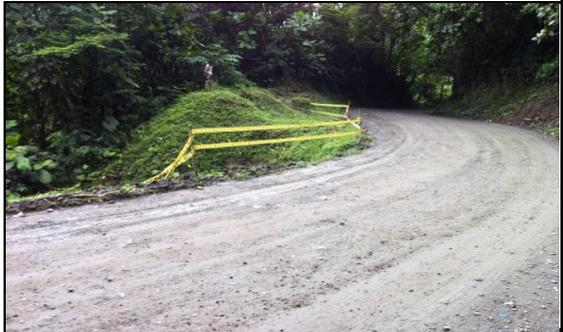
Durante la inspección no se observó ningún tipo de señalización vertical, por lo tanto y como parte del mantenimiento rutinario se requiere la instalación de señales con la identificación del puente, velocidad y carga máxima permitida y proximidad del puente sobre la vía en ambos sentidos.

1	DAÑO PEQUEÑO PERO REPARACIÓN NO ES NECESARIA (EXCEPTO MANTENIMIENTO MENOR)
---	--

TIPO	DESCRIPCIÓN	UNIDAD	CANTIDAD	VALOR UNITARIO	VALOR PARCIAL
92	COLOCACION SEÑAL	UND	8	158.691	1.269.528
TOTAL INTERVENCIÓN					1.269.528

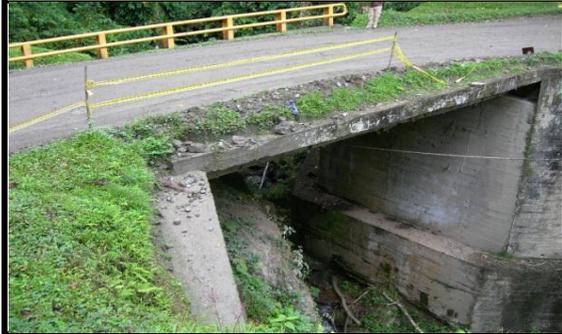
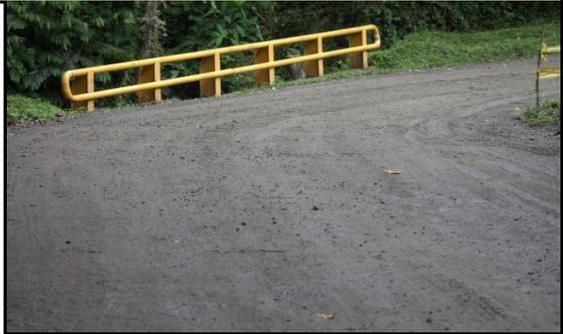
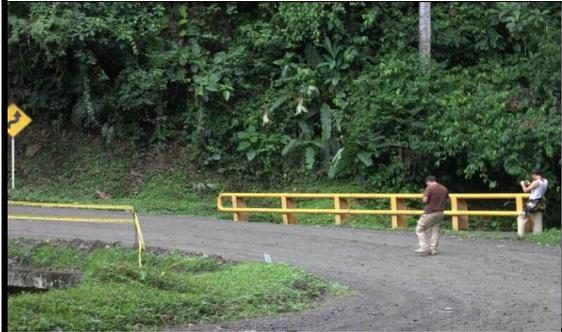
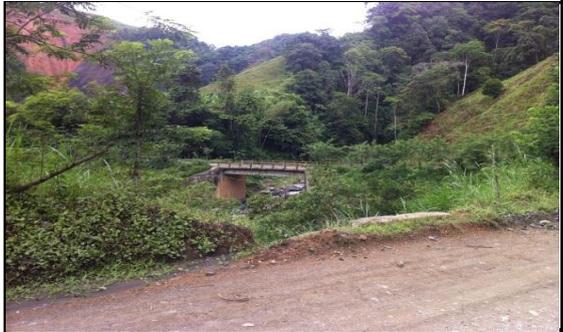
El puente en su componente general se ha calificado como 4 (Daño grave, reparación necesaria inmediatamente), ya que la condición de sobrecarga en la que se encuentra la placa y el mal estado y mala calidad de las vigas, requieren una pronta intervención.

4 DAÑO GRAVE, REPARACIÓN NECESARIA INMEDIATAMENTE

TIPO	DESCRIPCIÓN	UNIDAD	CANTIDAD	VALOR UNITARIO	VALOR PARCIAL
Z	INSPECCION ESPECIAL	GLB	1,0	46.267.625	46.267.625
TOTAL INTERVENCIÓN					46.267.625
