**ESTUDIOS DE INSPECCION E INVENTARIO DE PUENTES  
DE LA RED NACIONAL DE CARRETERAS  
ZONA OCCIDENTE**

**INFORME PUENTE KATARINA 21-2302-019.00  
PR 127+0400  
CARRETERA MEDIACANOA - LA UNIÓN - LA VIRGINIA  
DEPARTAMENTO RISARALDA**

**ESTUDIO DE INSPECCIÓN E INVENTARIO DE PUENTES DE LA RED NACIONAL  
DE CARRETERAS ZONA OCCIDENTE**

**INFORME PUENTE KATARINA  
21-2302-019.00  
REGIONAL 21-RISARALDA  
CARRETERA MEDIA CANOA-LA UNIÓN-LA VIRGINIA**

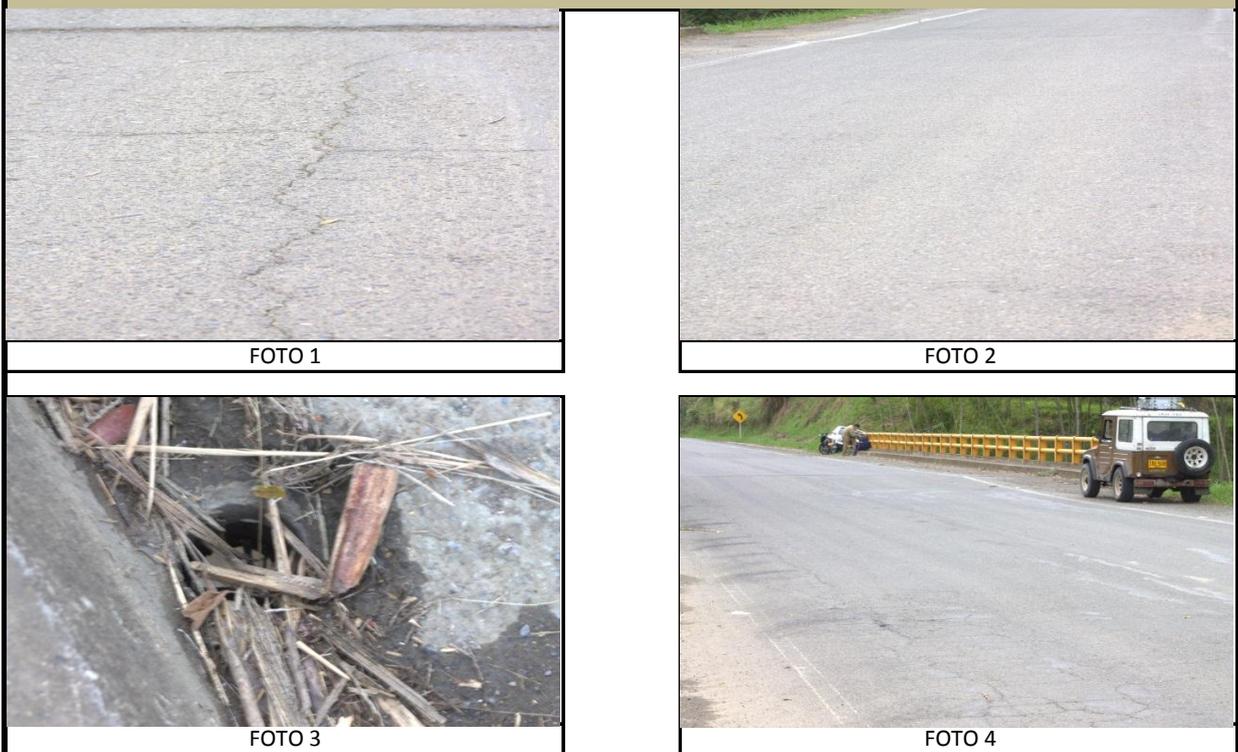
La superficie de rodadura del puente es en concreto asfáltico. Se evidencia fatiga con grietas en ambas direcciones, reflejo de las juntas en el pavimento, se requiere reparación de zonas falladas y sello de juntas.  
 La demarcación vial esta totalmente deteriorada.

2 ALGÚN DAÑO, REPARACIÓN NECESARIA CUANDO SE PRESENTE LA OCASIÓN. EL COMPONENTE FUNCIONA COMO SE DISEÑÓ

TIPO	DESCRIPCIÓN	UNIDAD	CANTIDAD	VALOR UNITARIO	VALOR PARCIAL
20	BACHEO DE CARPETA ASFALTICA	M2	345	38.467	13.271.115
27	REPARACION DE DEMARCACION	ML	120	20.716	2.485.920
<b>TOTAL INTERVENCIÓN</b>					<b>15.757.035</b>

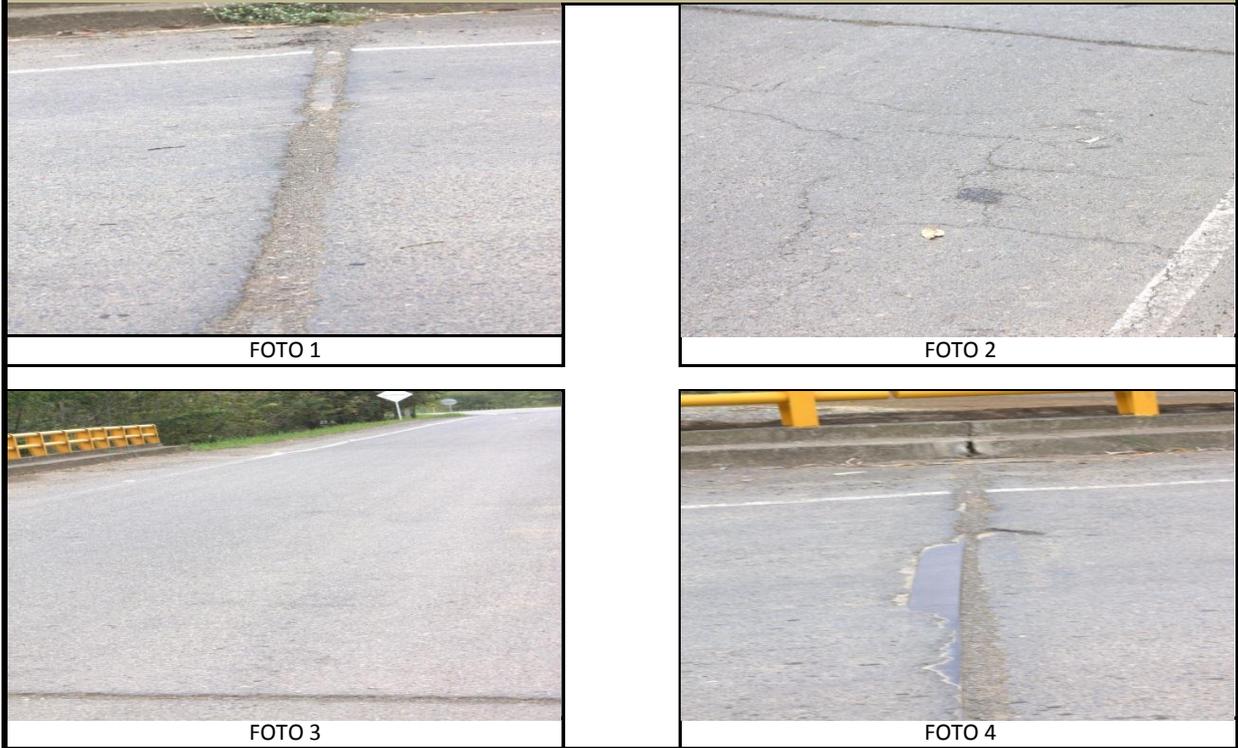
Se evidencia filtración de agua a través de las juntas hacia los estribos, con el consecuente deterioro de los apoyos, se debe reponer el sello de la junta.

3 DAÑO SIGNIFICATIVO, REPARACIÓN NECESARIA MUY PRONTO

TIPO	DESCRIPCIÓN	UNIDAD	CANTIDAD	VALOR UNITARIO	VALOR PARCIAL
C	CAMBIO A JUNTA DE GOMA ASFÁLTICA	ML	25	712.894	17.822.350
<b>TOTAL INTERVENCIÓN</b>					<b>17.822.350</b>

- Se requiere realizar sello de juntas para eliminar filtración de agua a los apoyos y taponamiento de la zona de espaldar de estribo para impedir la formación de nidos de murciélago que depositan excremento nocivo para la salud de los elementos del puente.

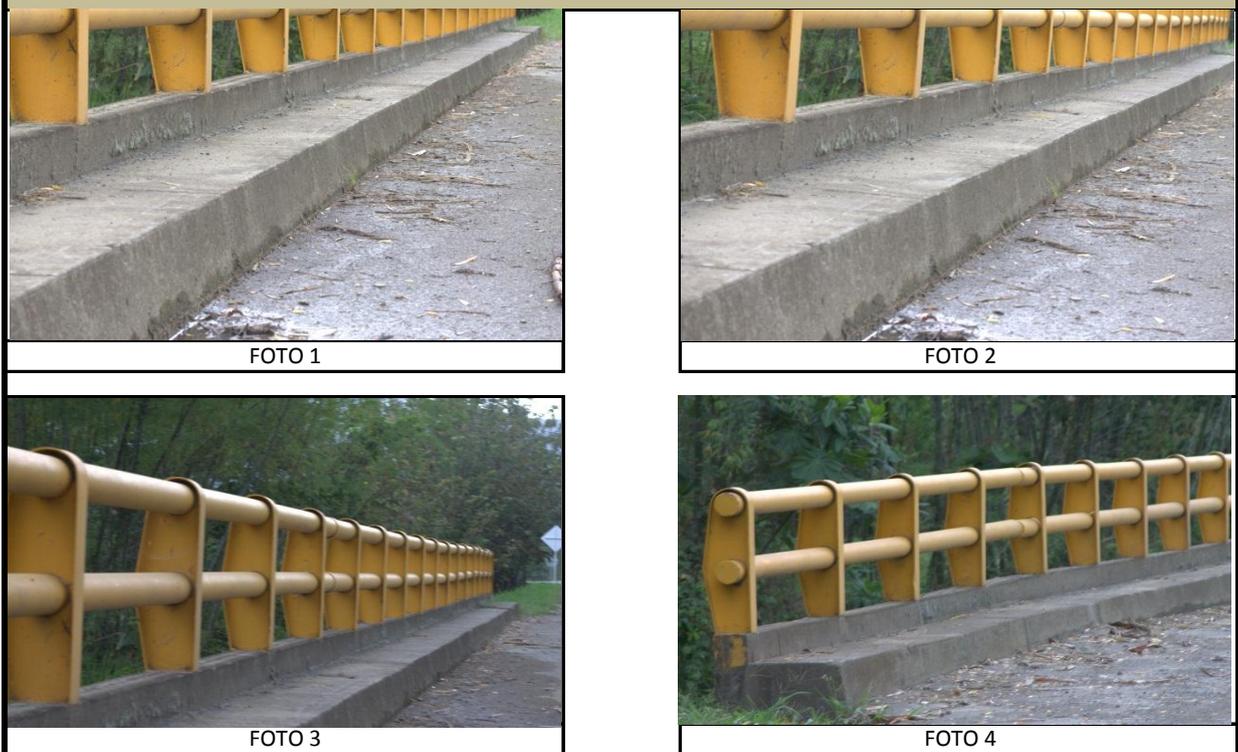
Los andenes y bordillos se encuentran en buen estado ya que no se evidencian fisuras ni problemas en el concreto de los mismos..

0 SIN DAÑO O DAÑO INSIGNIFICANTE

TIPO	DESCRIPCIÓN	UNIDAD	CANTIDAD	VALOR UNITARIO	VALOR PARCIAL
10	LIMPIEZA	ML	61	2.294	139.934
<b>TOTAL INTERVENCIÓN</b>					<b>139.934</b>

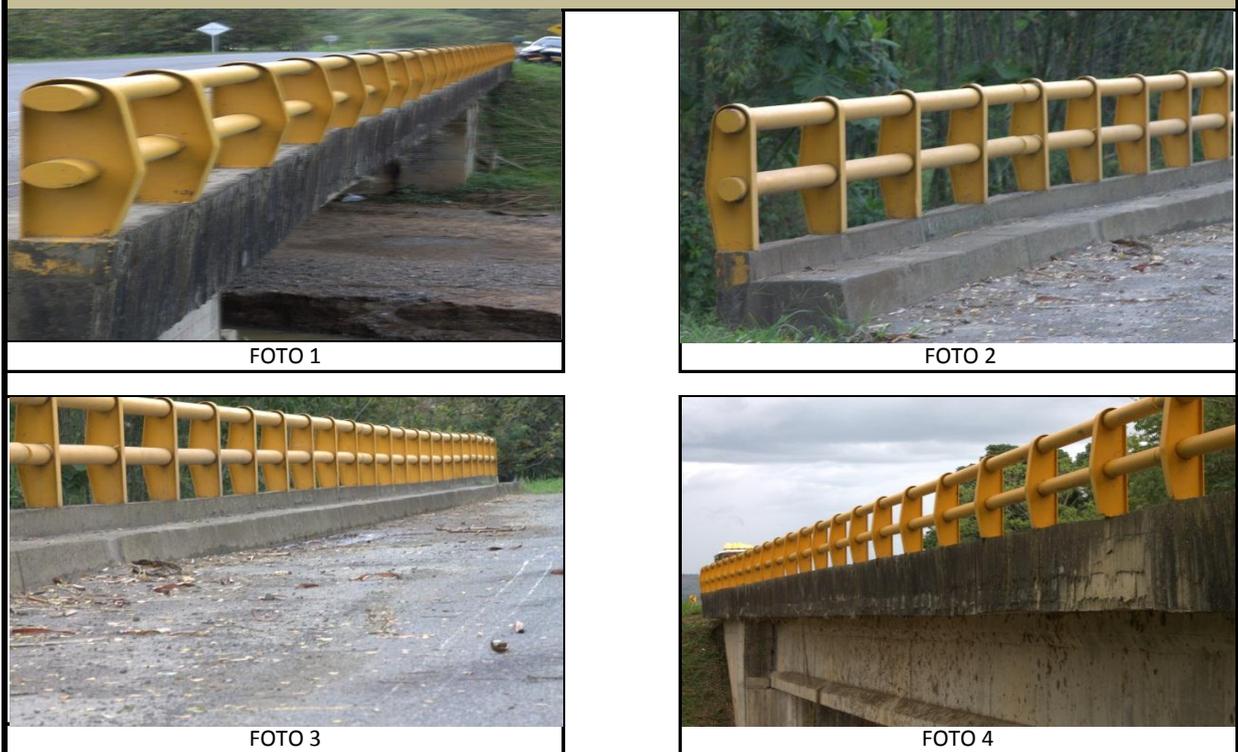
Se observa que no hay problemas en los elementos de las barandas del puente que afecten la estabilidad de las mismas.

0 SIN DAÑO O DAÑO INSIGNIFICANTE

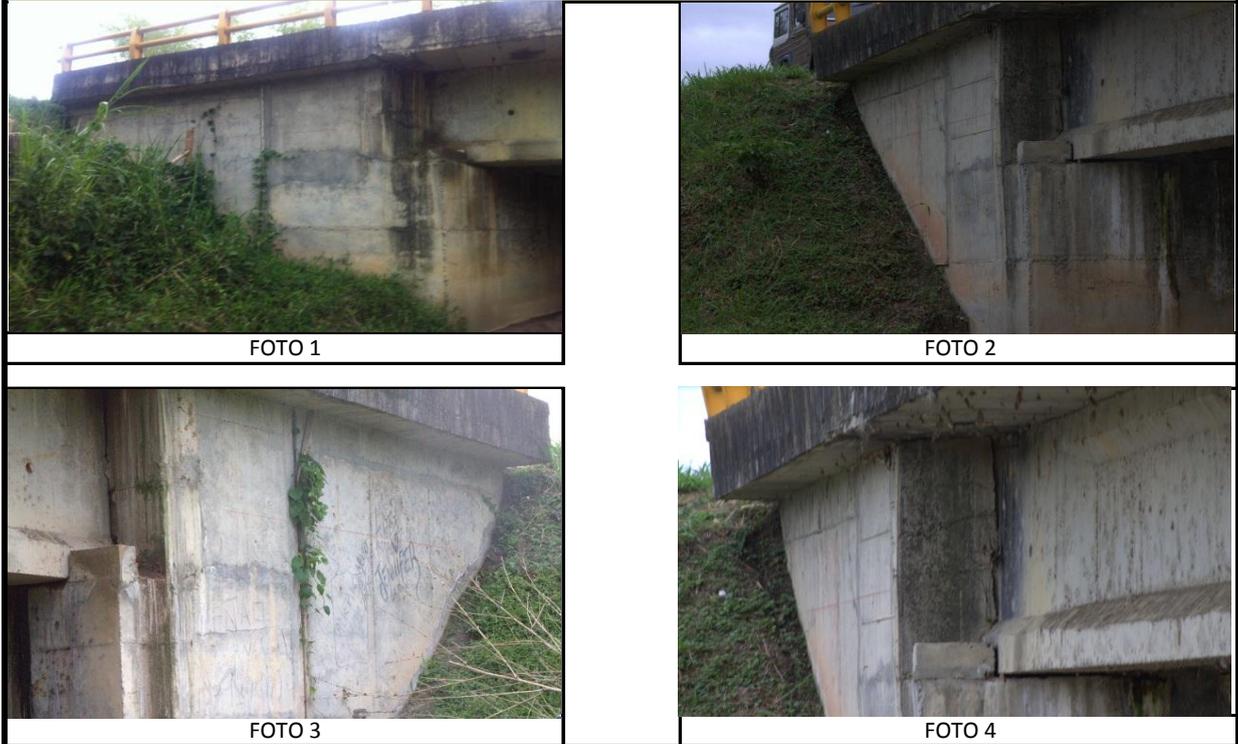
Los cono existentes no presentan riesgos, por lo tanto no es necesaria su intervencion, ya que no existe amenaza para la integridad estructural del puente.

0    SIN DAÑO O DAÑO INSIGNIFICANTE

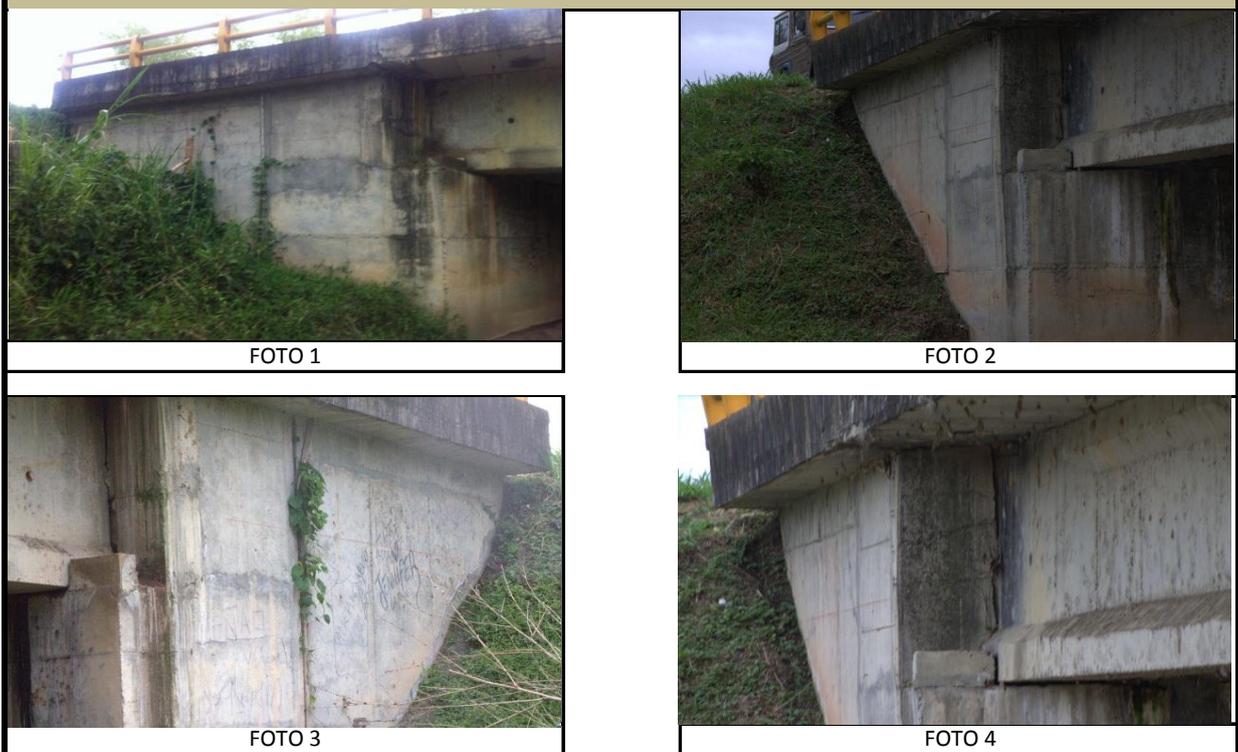
No se observan daños de consideración en las aletas del puente, que comprometan la integridad de la estructura.

0 SIN DAÑO O DAÑO INSIGNIFICANTE

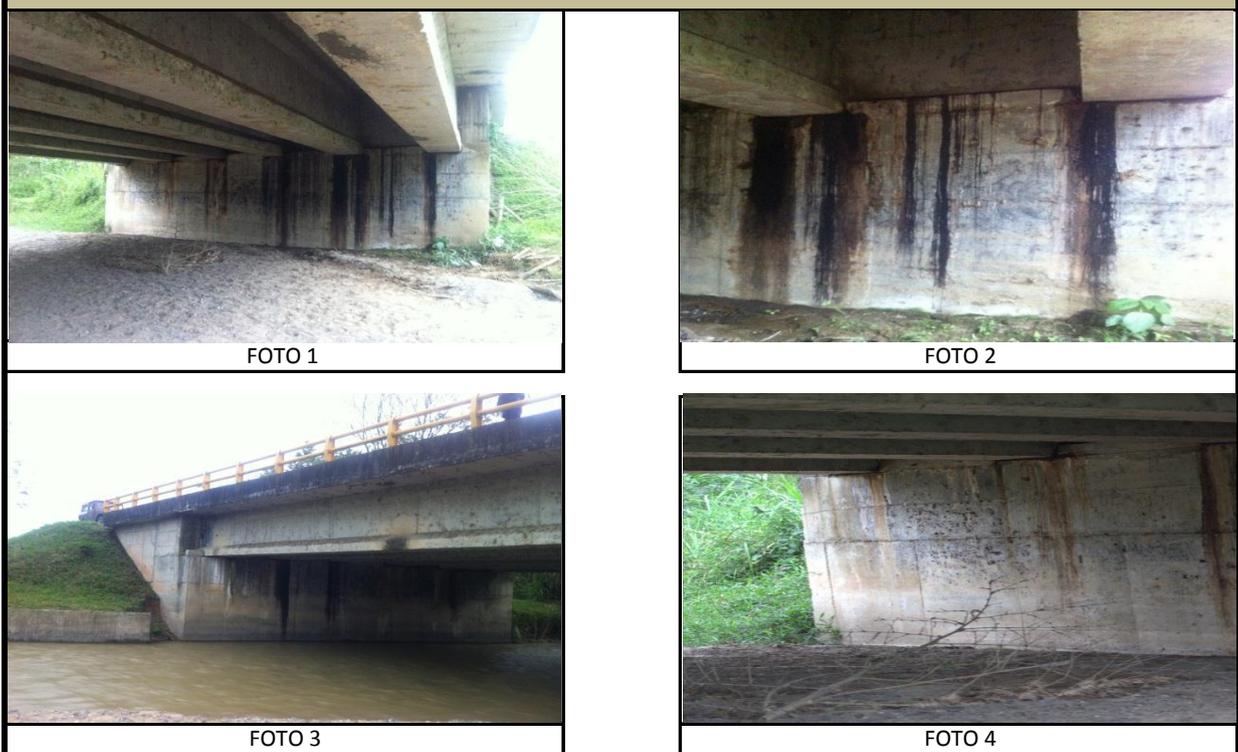
Se observa escurrimiento de excrementos de murciélago y filtración de agua de las juntas, se debe realizar mantenimiento correctivo de inmediato para evitar daños irreversibles en el concreto.

0 SIN DAÑO O DAÑO INSIGNIFICANTE

TIPO	DESCRIPCIÓN	UNIDAD	CANTIDAD	VALOR UNITARIO	VALOR PARCIAL
10	LIMPIEZA	M2	100	11.699	1.169.900
<b>TOTAL INTERVENCIÓN</b>					<b>1.169.900</b>

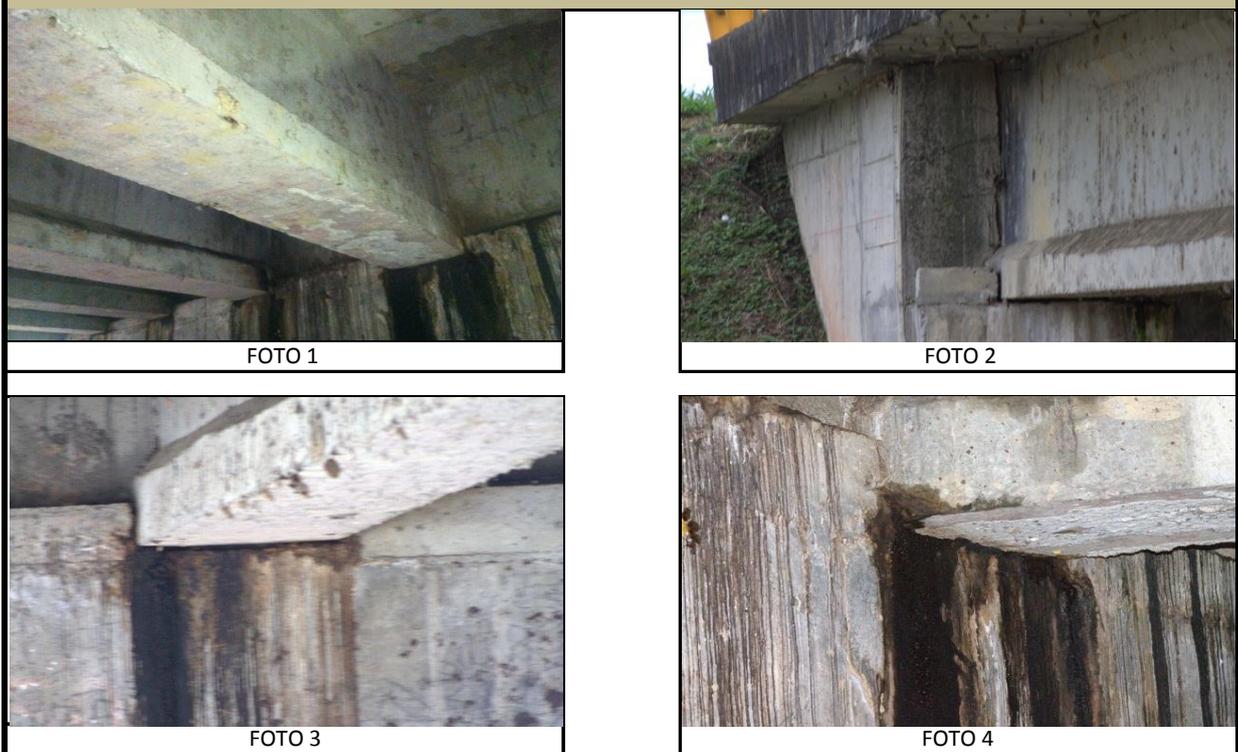
Entre las juntas hay nidos de murciélagos, los excrementos se depositan en la zona de apoyos de las vigas afectando los neoprenos, se debe realizar mantenimiento correctivo para evitar deterioro progresivo de estribos.

0 SIN DAÑO O DAÑO INSIGNIFICANTE

TIPO	DESCRIPCIÓN	UNIDAD	CANTIDAD	VALOR UNITARIO	VALOR PARCIAL
10	LIMPIEZA	UND	12	31.191	374.292
<b>TOTAL INTERVENCIÓN</b>					<b>374.292</b>

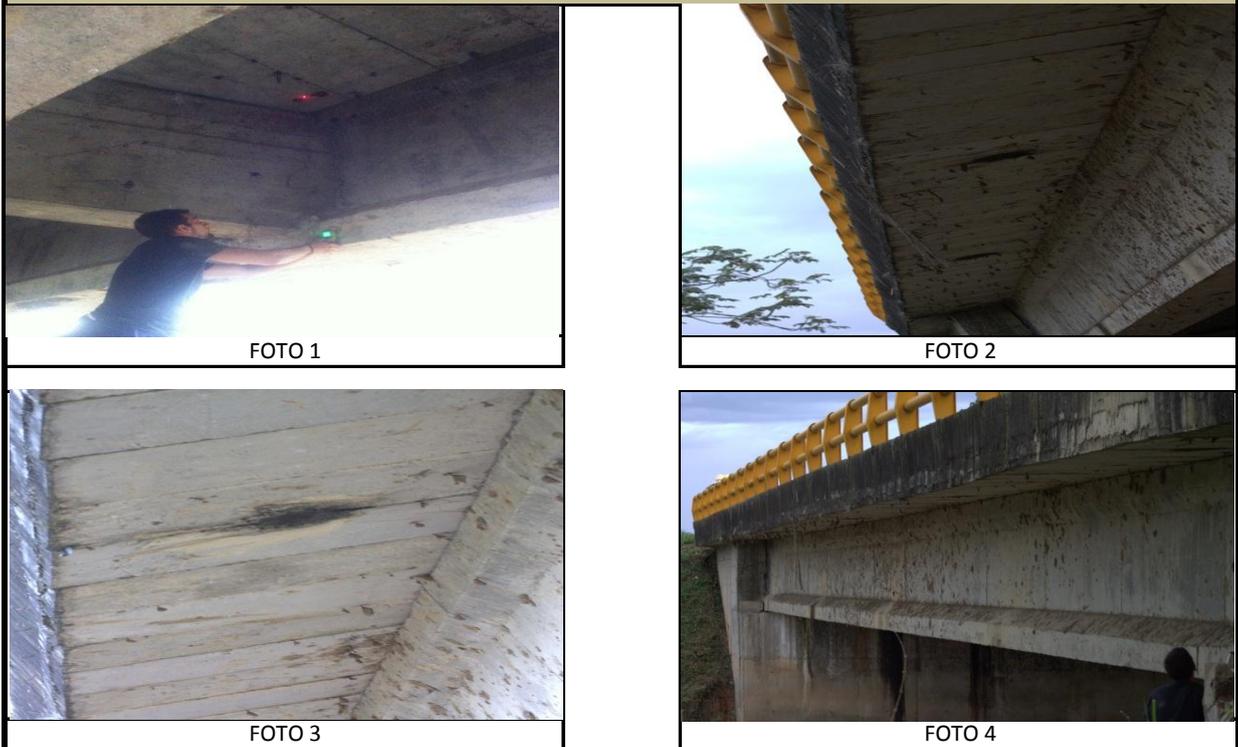
Se aprecia inicio de afectación en concreto de placa por escurrimiento de agua proveniente de desagües sin tubería, se requiere prolongar tuberías para aislar la humedad de la zona de vigas y placa.

3 DAÑO SIGNIFICATIVO, REPARACIÓN NECESARIA MUY PRONTO

TIPO	DESCRIPCIÓN	UNIDAD	CANTIDAD	VALOR UNITARIO	VALOR PARCIAL
E	REPARACION DE DRENES	UND	14	74.147	1.038.058
<b>TOTAL INTERVENCIÓN</b>					<b>1.038.058</b>

- Se recomienda instalar los bajantes faltantes para evitar que el agua escurra a la placa y vigas, generando daño en el acero de refuerzo y deterioro del concreto.

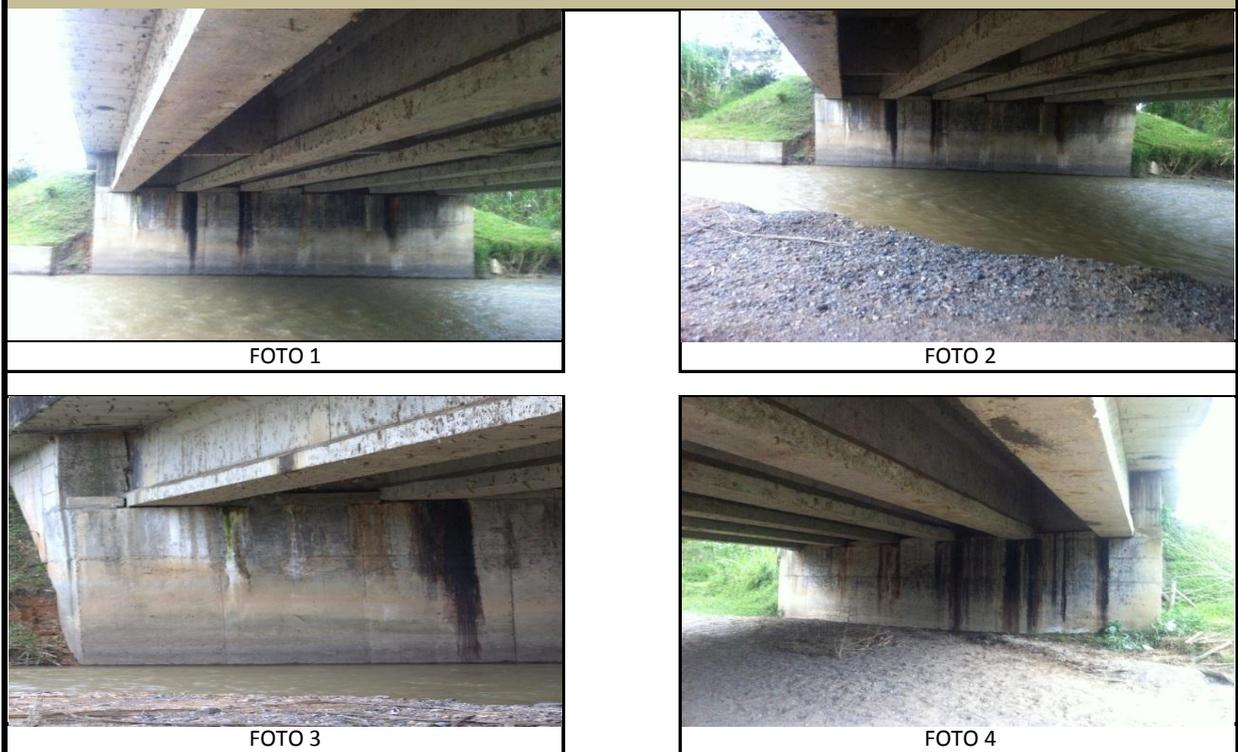
No se observaron daños en la base de los estribos generados por socavación en el cauce.

0 SIN DAÑO O DAÑO INSIGNIFICANTE

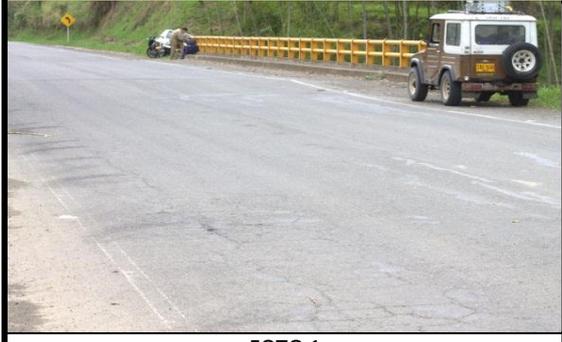
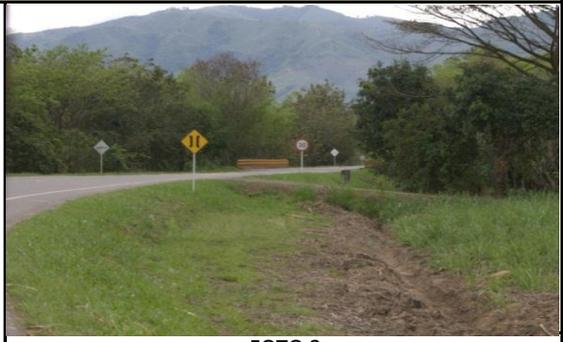
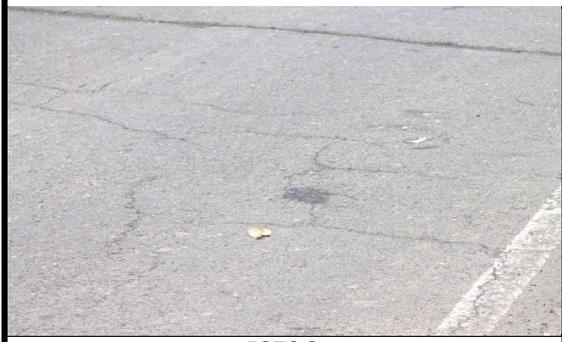
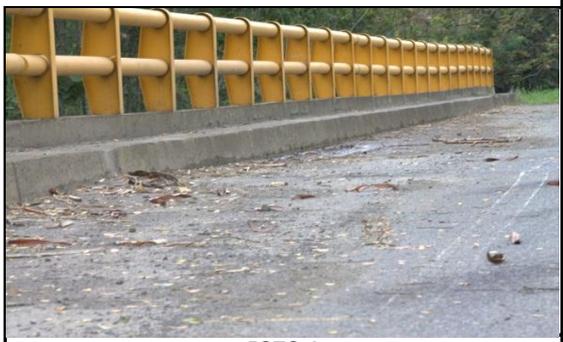
Durante la inspección se observó que el puente cuenta con adecuada señalización vertical, se requiere la instalación de señales con la identificación del puente, velocidad y carga máxima permitida y proximidad del puente sobre la vía en un sentido.

1	DAÑO PEQUEÑO PERO REPARACIÓN NO ES NECESARIA (EXCEPTO MANTENIMIENTO MENOR)
---	--

TIPO	DESCRIPCIÓN	UNIDAD	CANTIDAD	VALOR UNITARIO	VALOR PARCIAL
92	COLOCACION SEÑAL	UND	4	158.691	634.764
<b>TOTAL INTERVENCIÓN</b>					<b>634.764</b>

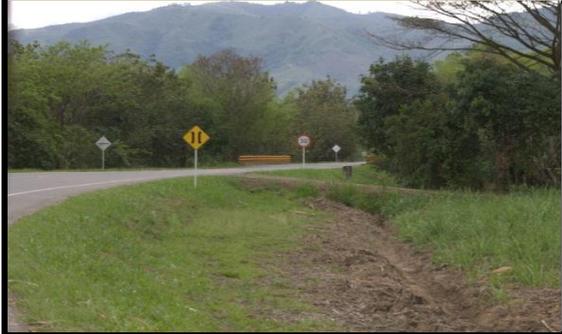
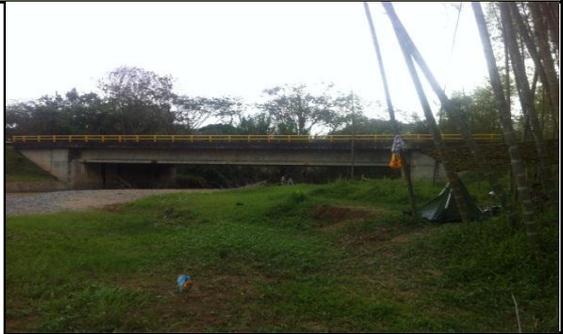
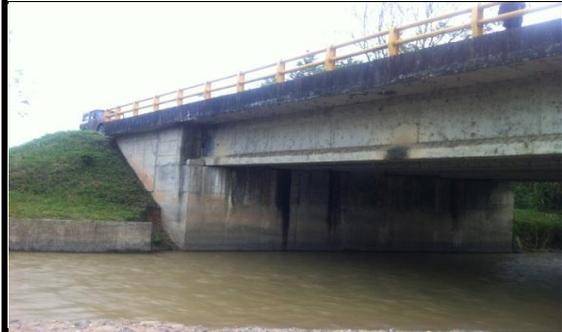
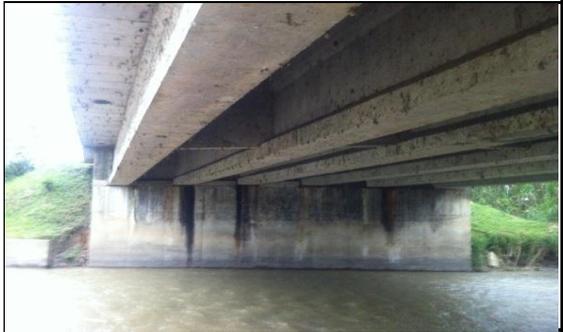
El puente en su componente general se ha calificado como 2 ALGÚN DAÑO, REPARACIÓN NECESARIA CUANDO SE PRESENTE LA OCASIÓN. EL COMPONENTE FUNCIONA COMO SE DISEÑÓ)), ya que en general los elementos se encuentran en buenas condiciones.

2 ALGÚN DAÑO, REPARACIÓN NECESARIA CUANDO SE PRESENTE LA OCASIÓN. EL COMPONENTE FUNCIONA COMO SE DISEÑÓ
