**ESTUDIOS DE INSPECCION E INVENTARIO DE PUENTES  
DE LA RED NACIONAL DE CARRETERAS  
ZONA OCCIDENTE**

**INFORME PUENTE CAÑAVERAL 21-2302-020.00  
PR 136+0900  
CARRETERA MEDIACANOA - LA UNIÓN - LA VIRGINIA  
DEPARTAMENTO RISARALDA**

**INFORME PUENTE CAÑAVERAL  
21-2302-020.00  
REGIONAL 21-RISARALDA  
CARRETERA MEDIACANOA-LA UNIÓN-LA VIRGINIA**

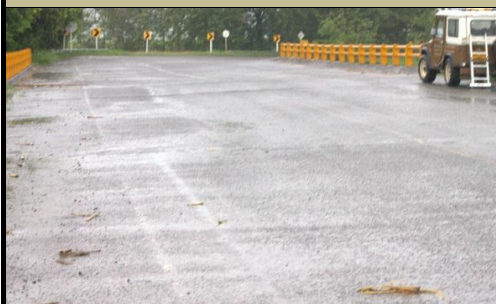
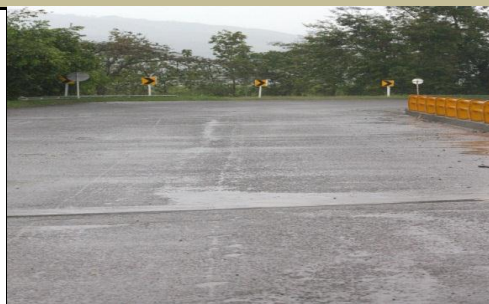
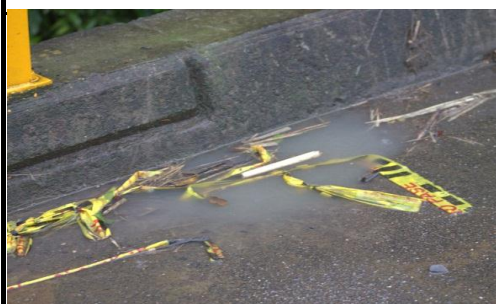
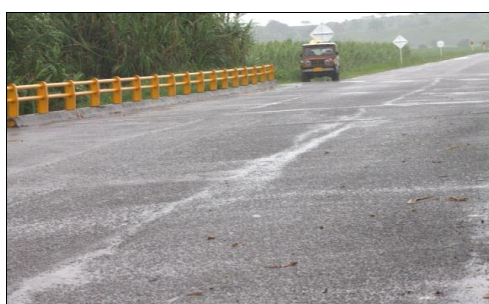
La superficie está constituida en concreto asfáltico, no se observa desgaste de consideración, ni fallas en el concreto. La demarcación vial esta totalmente deteriorada.

1 DAÑO PEQUEÑO PERO REPARACIÓN NO ES NECESARIA (EXCEPTO MANTENIMIENTO MENOR)

| TIPO | DESCRIPCIÓN | UNIDAD | CANTIDAD | VALOR UNITARIO | VALOR PARCIAL |
|---|---|---|---|---|---|
| 27 | REPARACION DE DEMARCACION | ML | 140 | 20.716 | 2.900.240 |

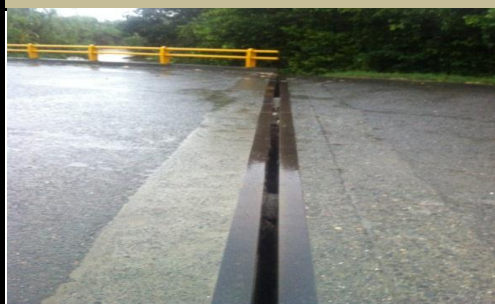
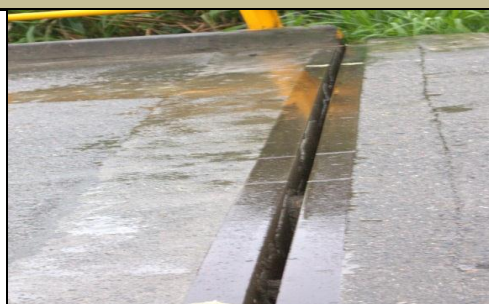
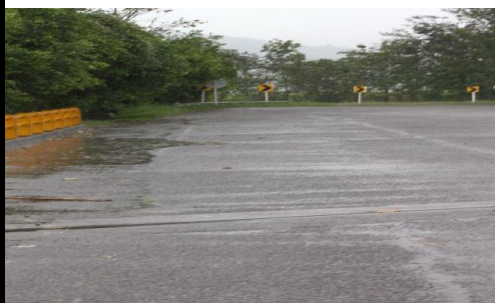
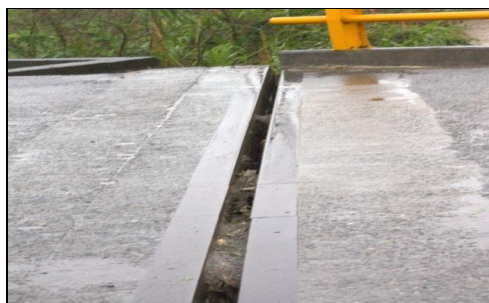
Se evidencia filtración de agua a través de las juntas hacia los estribos, con el consecuente deterioro de los apoyos, se debe reponer el sello de la junta.

2 ALGÚN DAÑO, REPARACIÓN NECESARIA CUANDO SE PRESENTE LA OCASIÓN. EL COMPONENTE FUNCIONA COMO SE DISEÑÓ

| TIPO | DESCRIPCIÓN | UNIDAD | CANTIDAD | VALOR UNITARIO | VALOR PARCIAL |
|---|---|---|---|---|---|
| 39 | REPOSICION DE SELLO | ML | 23 | 35.182 | 809.186 |

- Se requiere realizar sello de juntas para eliminar filtración de agua a los apoyos y taponamiento de la zona de espaldar de estribo para impedir la formación de nidos de murciélago que depositan excremento nocivo para la salud de los elementos del puente.

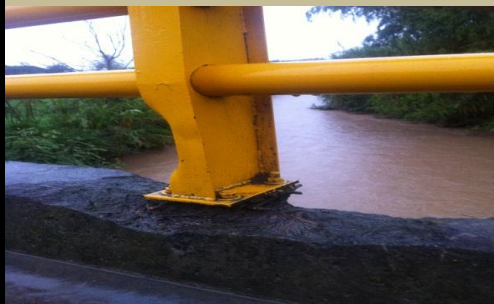
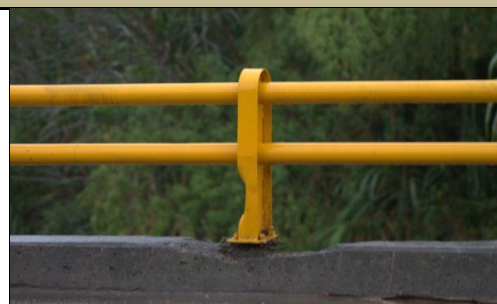
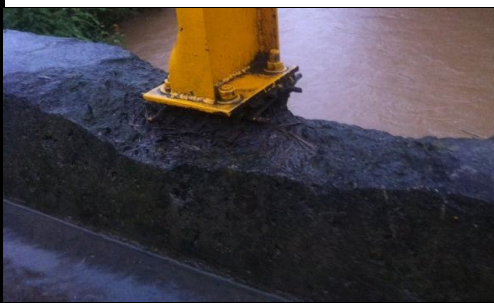
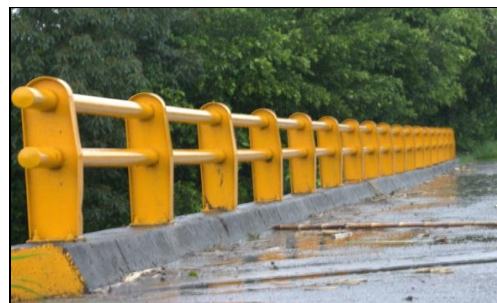
El puente no cuenta con andenes. Los bordillos se encuentran en buen estado ya que no se evidencian fisuras ni problemas en el concreto de los mismos, se aprecia pérdida parcial de sección por impacto en un tramo de bordillo.

2 ALGÚN DAÑO, REPARACIÓN NECESARIA CUANDO SE PRESENTE LA OCASIÓN. EL COMPONENTE FUNCIONA COMO SE DISEÑÓ

| TIPO | DESCRIPCIÓN | UNIDAD | CANTIDAD | VALOR UNITARIO | VALOR PARCIAL |
|---|---|---|---|---|---|
| 30 | REPARACION DE CONCRETO | M2 | 2 | 212.682 | 425.364 |

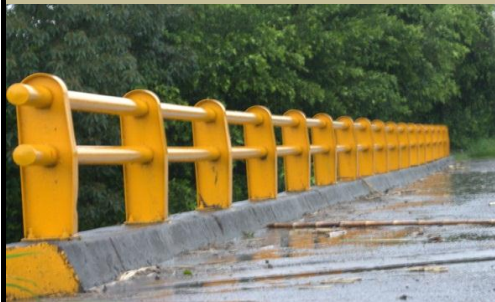
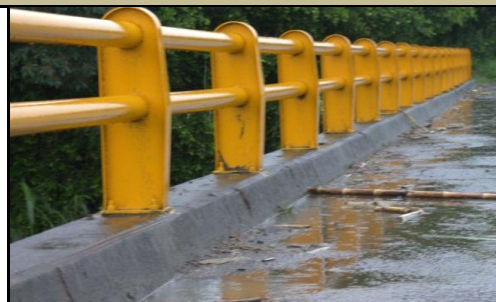
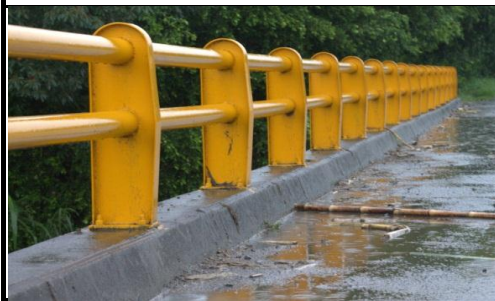
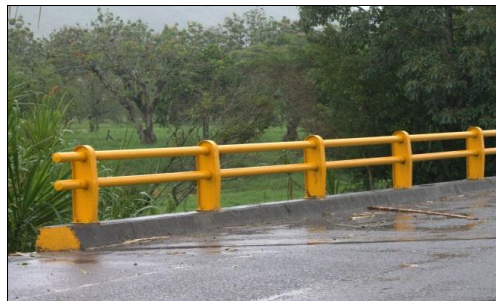
Se observa que no hay problemas en los elementos de las barandas del puente que afecten la estabilidad de las mismas.

0 SIN DAÑO O DAÑO INSIGNIFICANTE

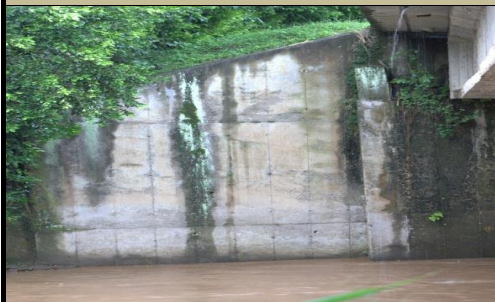
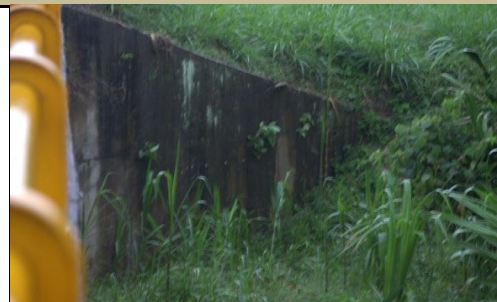
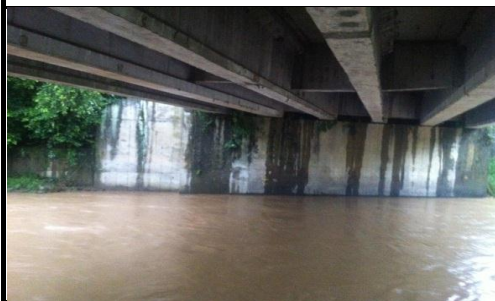
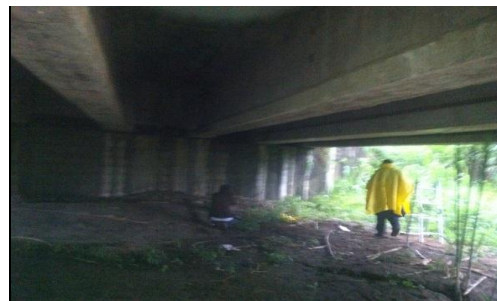
Los cono existentes no presentan riesgos, por lo tanto no es necesaria su intervencion, ya que no existe amenaza para la integridad estructural del puente.

0 SIN DAÑO O DAÑO INSIGNIFICANTE

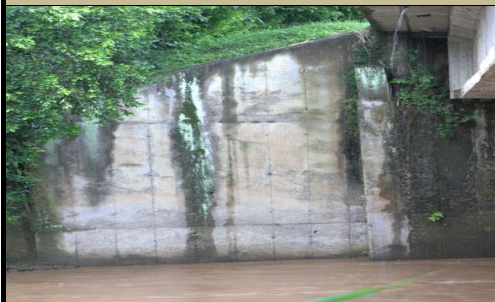
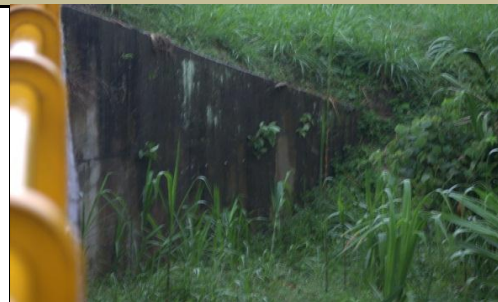
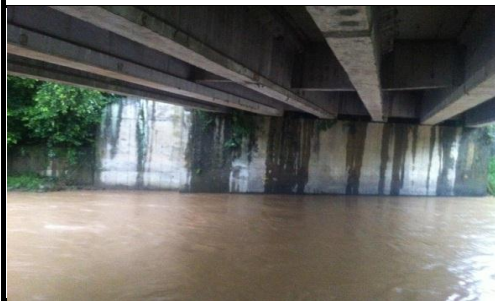
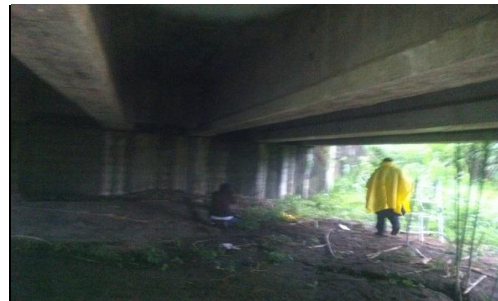
No se observan daños de consideración en las aletas del puente, que comprometan la integridad de la estructura, se aprecia la acumulacion de humedad y vegetación en la superficie, se debe retirar dicha capa para evitar daño irreversible al concreto.

0 SIN DAÑO O DAÑO INSIGNIFICANTE

| TIPO | DESCRIPCIÓN | UNIDAD | CANTIDAD | VALOR UNITARIO | VALOR PARCIAL |
|---|---|---|---|---|---|
| 10 | LIMPIEZA | M2 | 100 | 10.755 | 1.075.500 |

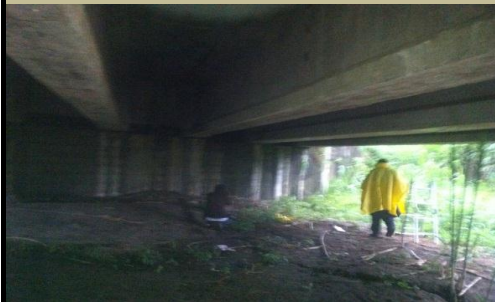
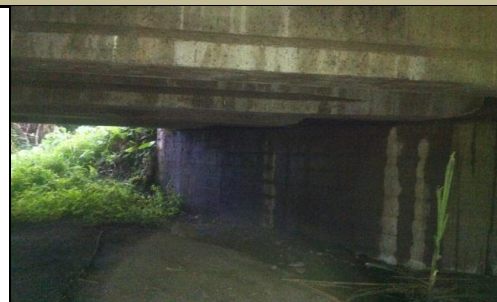
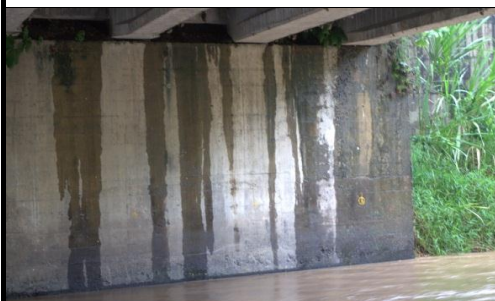
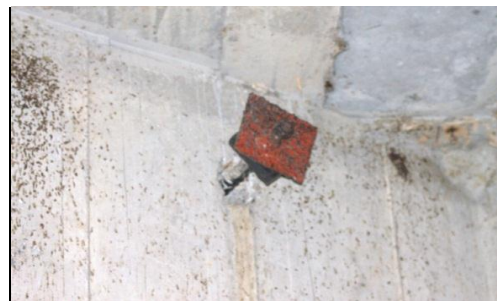
Se observa filtración de agua a través de las juntas así como desgaste y pérdida de material en el sitio de los apoyos.

0 SIN DAÑO O DAÑO INSIGNIFICANTE

| TIPO | DESCRIPCIÓN | UNIDAD | CANTIDAD | VALOR UNITARIO | VALOR PARCIAL |
|---|---|---|---|---|---|
| 10 | LIMPIEZA | M2 | 100 | 11.699 | 1.169.900 |

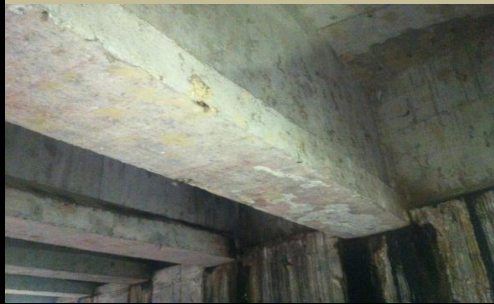
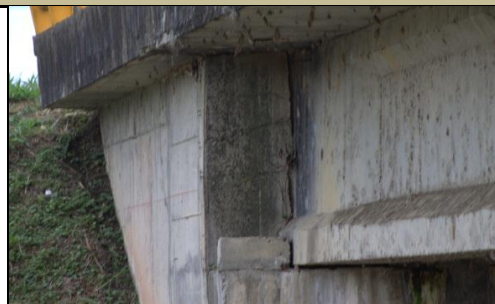
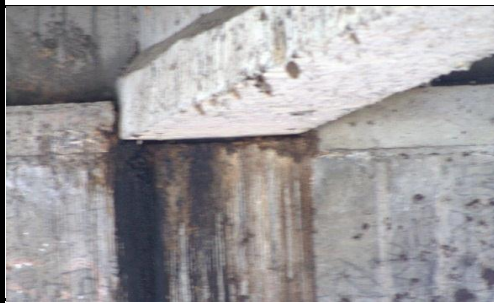
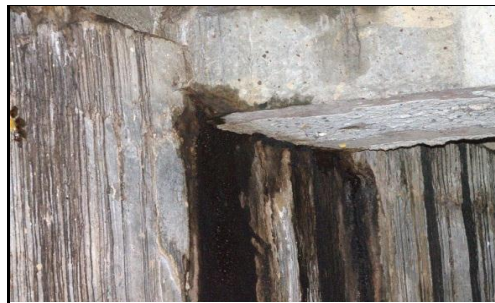
Se aprecian neoprenos aplastados por sobrecarga, esto unido al deterioro del material de apoyo causado por el depósito de humedad, puede llegar a generar pérdida de funcionalidad y restricción del apoyo, induciendo esfuerzos a la viga no considerados en el diseño.

3 DAÑO SIGNIFICATIVO, REPARACIÓN NECESARIA MUY PRONTO

| TIPO | DESCRIPCIÓN | UNIDAD | CANTIDAD | VALOR UNITARIO | VALOR PARCIAL |
|---|---|---|---|---|---|
| A | CAMBIO DE APOYOS | UND | 12 | 1.713.006 | 20.556.072 |

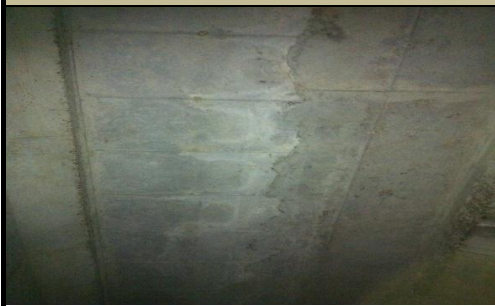
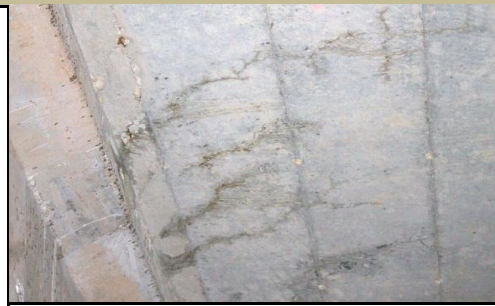
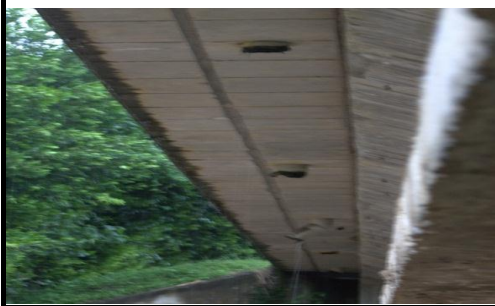
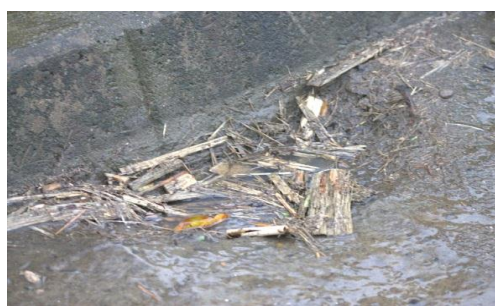
Se aprecia inicio de afectación en concreto de placa por escurrimiento de agua proveniente de desagües sin tubería, se requiere prolongar tuberías para aislar la humedad de la zona de vigas y placa.

3 DAÑO SIGNIFICATIVO, REPARACIÓN NECESARIA MUY PRONTO

| TIPO | DESCRIPCIÓN | UNIDAD | CANTIDAD | VALOR UNITARIO | VALOR PARCIAL |
|---|---|---|---|---|---|
| E | REPARACION DE DRENES | UND | 14 | 74.147 | 1.038.058 |

- Se recomienda instalar los bajantes faltantes para evitar que el agua escurra a la placa y vigas, generando daño en el acero de refuerzo y deterioro del concreto.

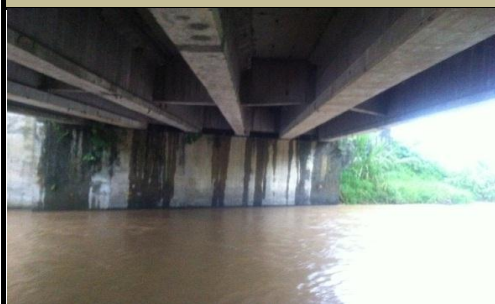
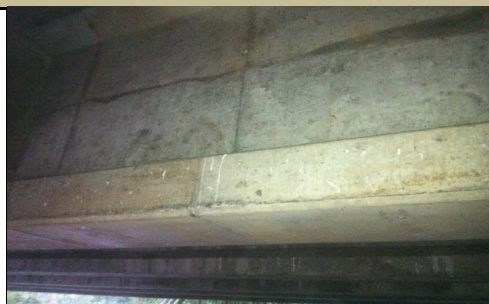
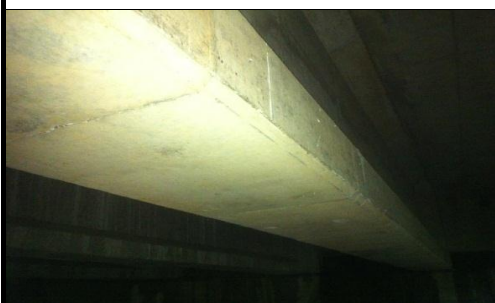
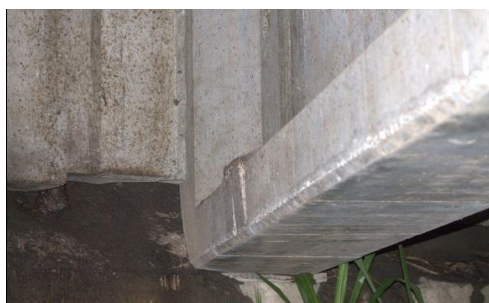
No se aprecian daños, ni fallas en las vigas que comprometan la integridad estructural del puente.

0 SIN DAÑO O DAÑO INSIGNIFICANTE

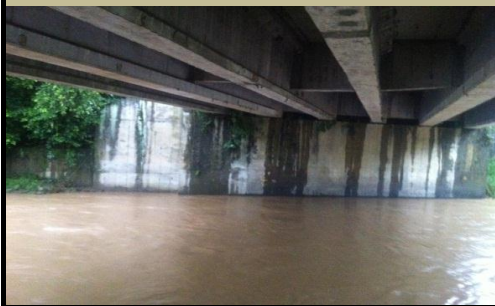
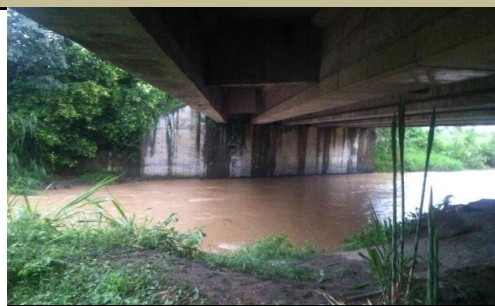
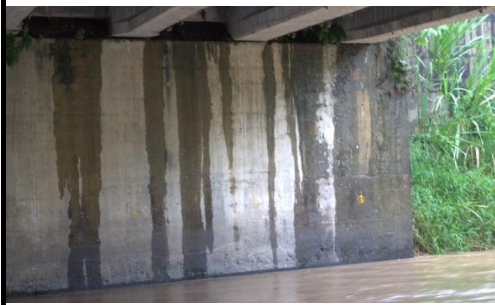
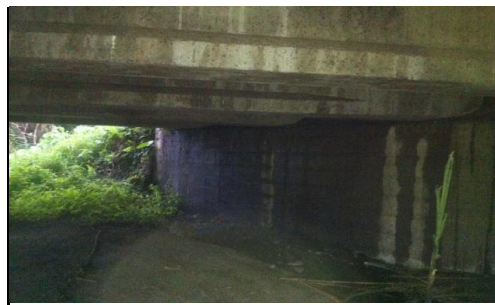
No se observaron daños en la base de los estribos generados por socavación en el cauce.

0 SIN DAÑO O DAÑO INSIGNIFICANTE

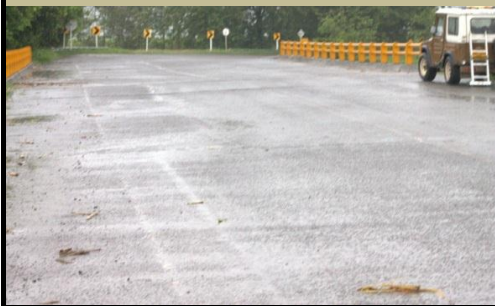
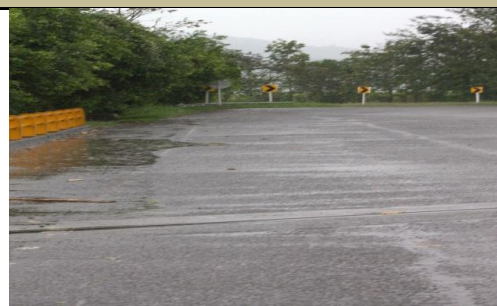
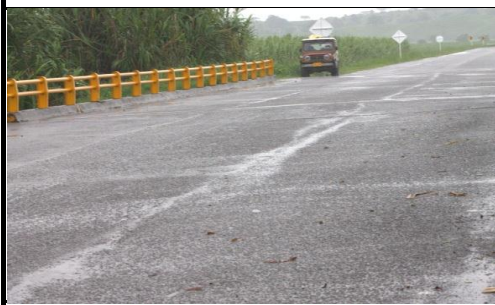
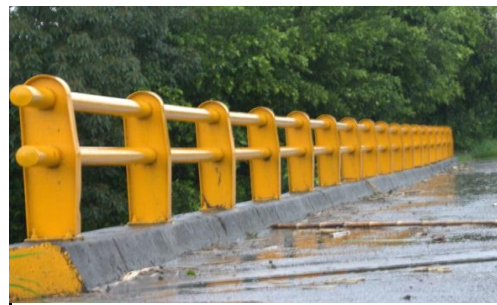
Durante la inspección se observó que el puente cuenta con adecuada señalización vertical, se requiere la instalación de señales con la identificación del puente, velocidad y carga máxima permitida y proximidad del puente sobre la vía en un sentido.

1 DAÑO PEQUEÑO PERO REPARACIÓN NO ES NECESARIA (EXCEPTO MANTENIMIENTO MENOR)

| TIPO | DESCRIPCIÓN | UNIDAD | CANTIDAD | VALOR UNITARIO | VALOR PARCIAL |
|---|---|---|---|---|---|
| 92 | COLOCACION SEÑAL | UND | 4 | 158.691 | 634.764 |

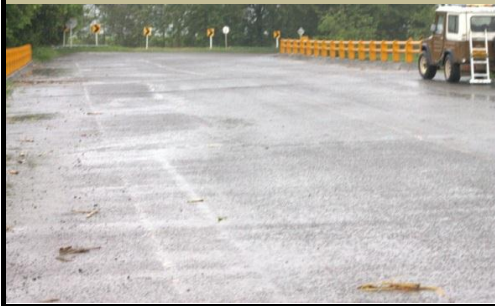
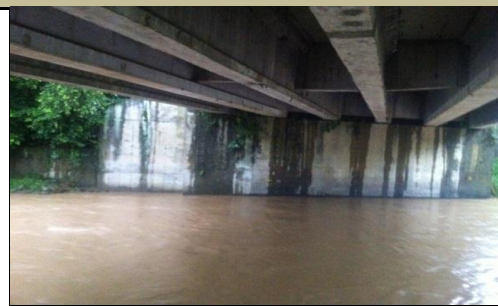
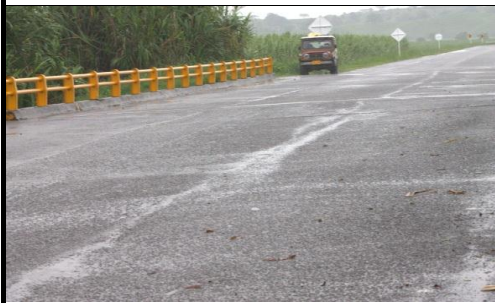
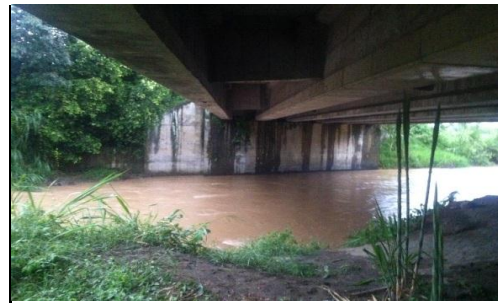
El puente en su componente general se ha calificado como (2 ALGÚN DAÑO, REPARACIÓN NECESARIA CUANDO SE PRESENTE LA OCASIÓN. EL COMPONENTE FUNCIONA COMO SE DISEÑÓ), ya que en general los elementos se encuentran en buenas condiciones.

2 ALGÚN DAÑO, REPARACIÓN NECESARIA CUANDO SE PRESENTE LA OCASIÓN. EL COMPONENTE FUNCIONA COMO SE DISEÑÓ
