**ESTUDIOS DE INSPECCION E INVENTARIO DE PUENTES  
DE LA RED NACIONAL DE CARRETERAS  
ZONA OCCIDENTE**

**INFORME PUENTE BLANCO 21 – 2506 – 017.00**

**PR 81+0100**

**CARRETERA ANDALUCÍA - CERRITOS  
DEPARTAMENTO RISARALDA**

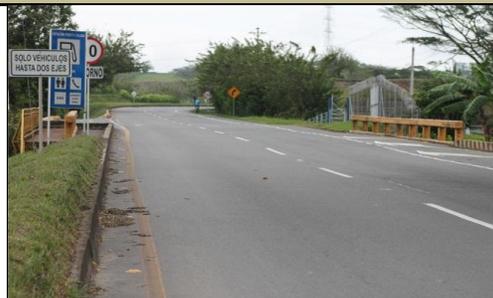
FOTO 2: PLACA DE IDENTIFICACION-NO EXSITE

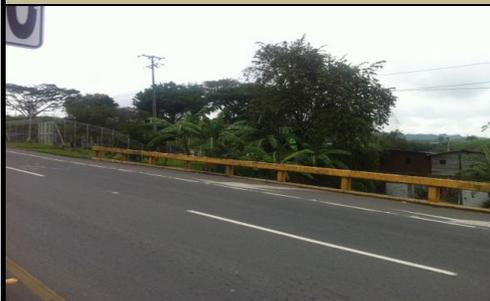
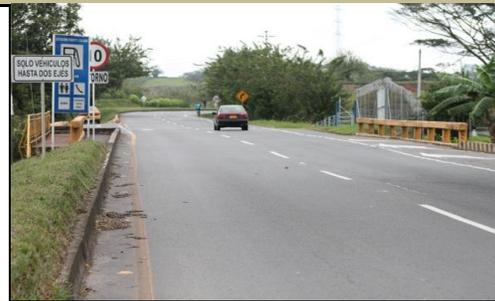
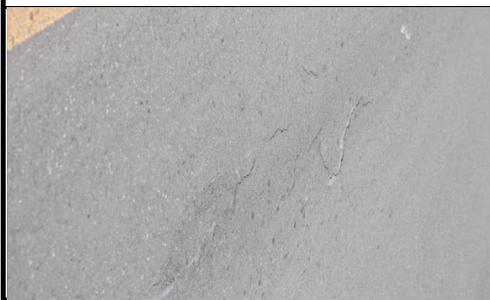
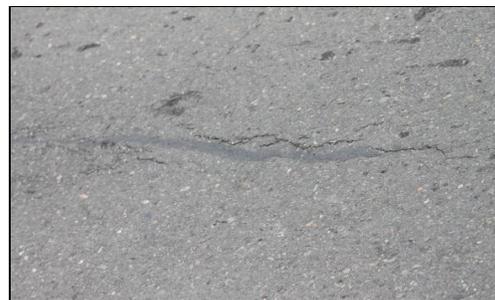
La superficie del puente es una carpeta asfáltica, se observan grietas en diferentes zonas del tablero, se debe realizar reposición de pavimento. La demarcación vial esta totalmente deteriorada.

3 DAÑO SIGNIFICATIVO, REPARACIÓN NECESARIA MUY PRONTO

TIPO	DESCRIPCIÓN	UNIDAD	CANTIDAD	VALOR UNITARIO	VALOR PARCIAL
A	CAMBIO DEL PAVIMENTO ASFALTICO	M2	265	71.838	19.037.070
27	REPARACION DE DEMARCACION	ML	85	20.716	1.760.860
<b>TOTAL INTERVENCIÓN</b>					<b>20.797.930</b>

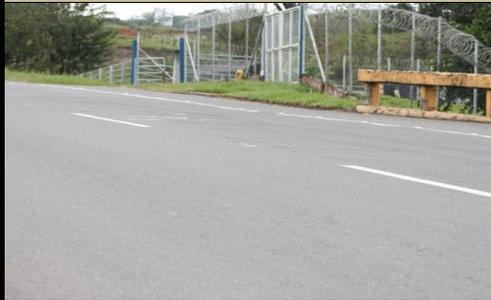
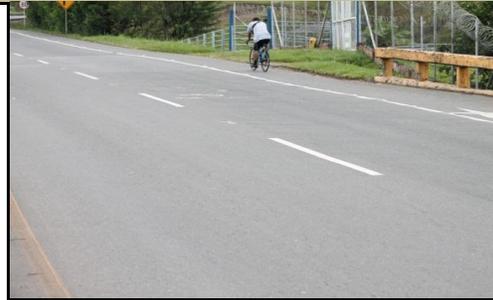
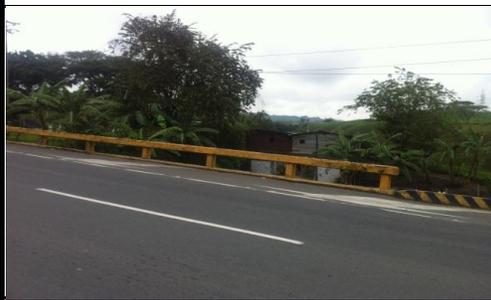
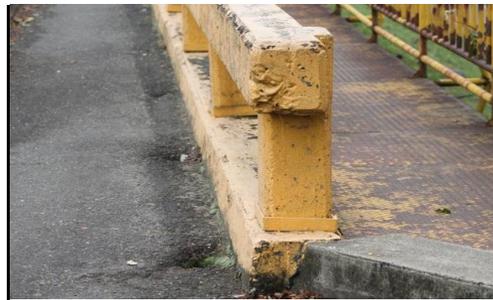
Las juntas se encuentran taponadas por la carpeta asfáltica, no se aprecian problemas de consideración que afecten la estabilidad y salubridad del puente.

0 SIN DAÑO O DAÑO INSIGNIFICANTE

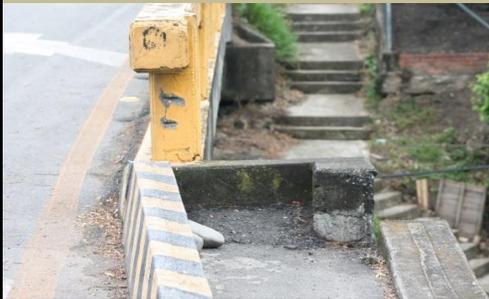
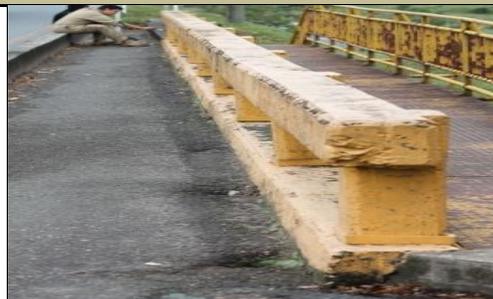
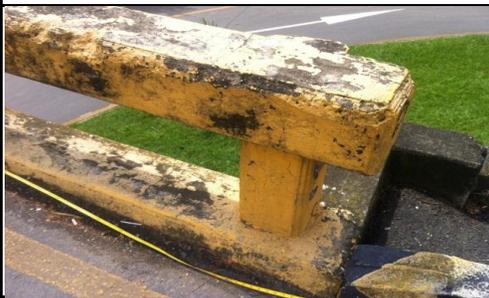
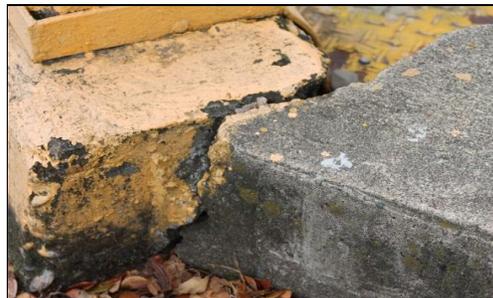
El andén se encuentra en el costado derecho del puente y está constituido por una estructura metálica adosada a la estructura en concreto del puente, los bordillos presentan perdidas de sección por impacto.

3 DAÑO SIGNIFICATIVO, REPARACIÓN NECESARIA MUY PRONTO

TIPO	DESCRIPCIÓN	UNIDAD	CANTIDAD	VALOR UNITARIO	VALOR PARCIAL
B	REPARACION DE CONCRETO	M2	2	99.232	198.464
<b>TOTAL INTERVENCIÓN</b>					<b>198.464</b>

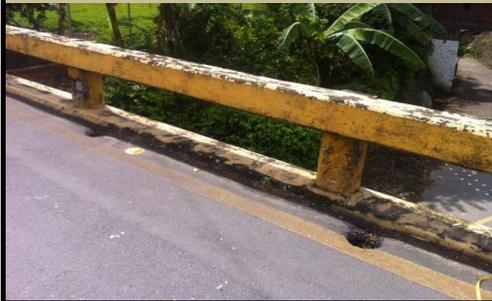
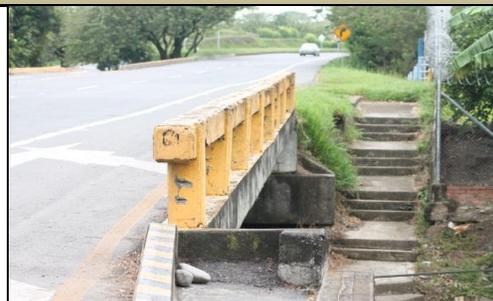
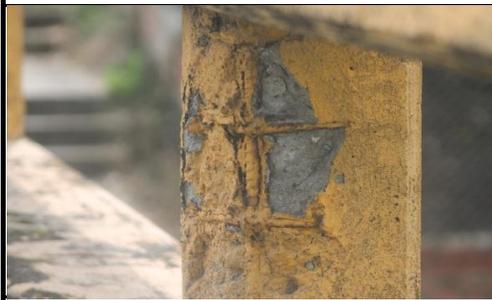
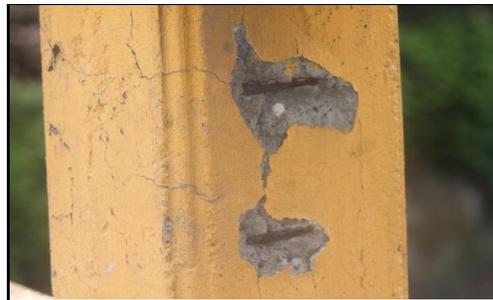
Se observa deterioro en las barandas del puente en la pintura y mal estado de los elementos de concreto debido a impactos que generaron rupturas y pérdida de sección. Debido al alto estado de deterioro es recomendable reemplazar por barandas reglamentarias en acero.

3 DAÑO SIGNIFICATIVO, REPARACIÓN NECESARIA MUY PRONTO

TIPO	DESCRIPCIÓN	UNIDAD	CANTIDAD	VALOR UNITARIO	VALOR PARCIAL
D	CAMBIO DE BARANDA DE ACERO	ML	43	406.032	17.459.376
<b>TOTAL INTERVENCIÓN</b>					<b>17.459.376</b>

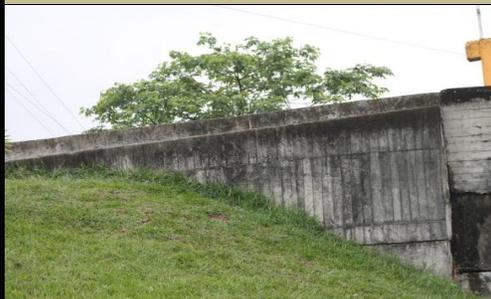
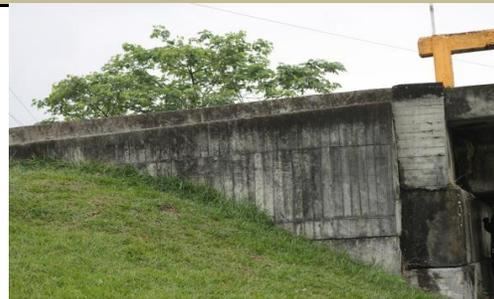
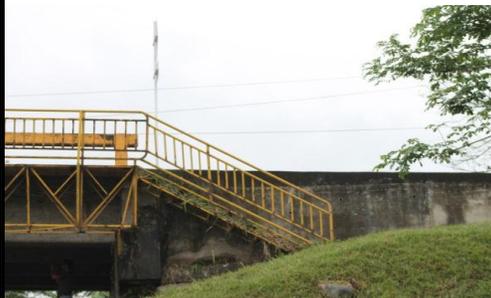
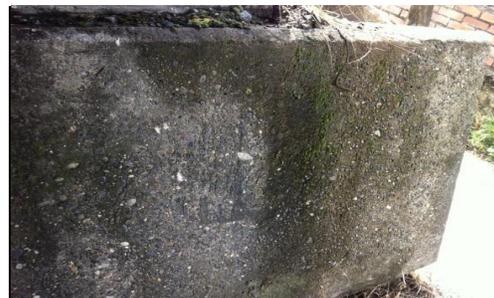
Se observa deterioro menor en las aletas, debido al crecimiento vegetación, por falta de limpieza y mantenimiento.

TIPO	DESCRIPCIÓN	UNIDAD	CANTIDAD	VALOR UNITARIO	VALOR PARCIAL
10	LIMPIEZA	M2	60	10.755	645.300
<b>TOTAL INTERVENCIÓN</b>					<b>645.300</b>

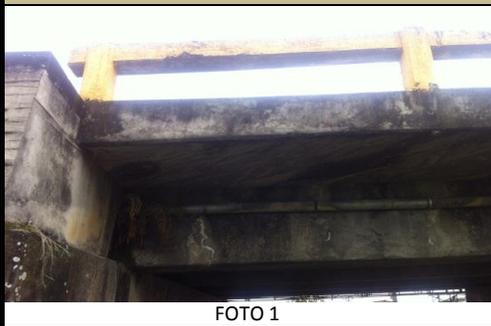
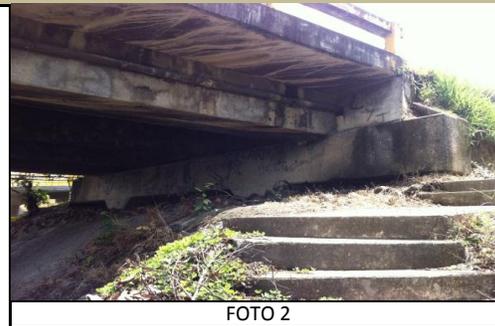
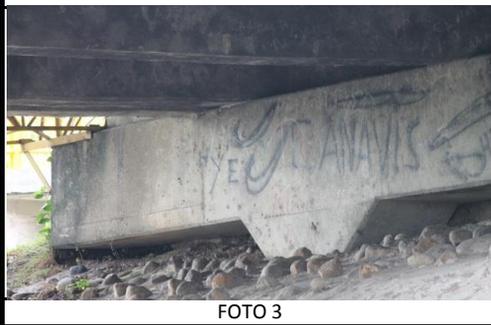
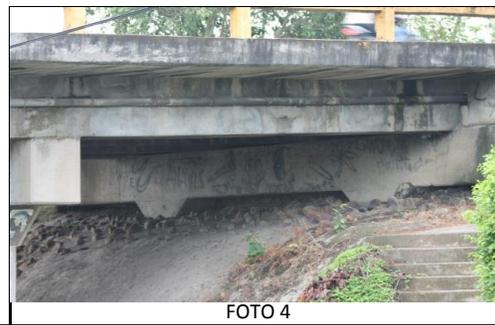
Los estribos están constituidos por sistema de viga cabezal con dos pilas rectangulares enterradas.  
 La viga cabezal del estribo 2 presenta grietas verticales debidas a la carga puntual de las vigas 3 y 4 ubicadas en el centro de la luz, se requiere Inspección especial para determinar causa de sobreesfuerzo y tomar medidas correctivas.

3	DAÑO SIGNIFICATIVO, REPARACIÓN NECESARIA MUY PRONTO
---	---

TIPO	DESCRIPCIÓN	UNIDAD	CANTIDAD	VALOR UNITARIO	VALOR PARCIAL
Z	INSPECCION ESPECIAL	GLB	1		
<b>TOTAL INTERVENCIÓN</b>					-

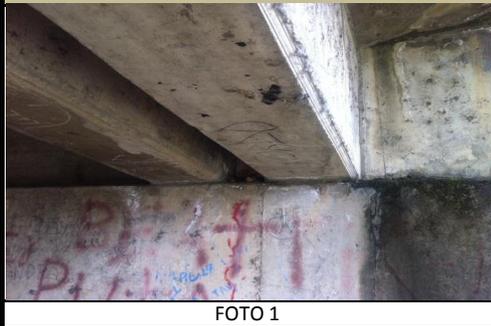
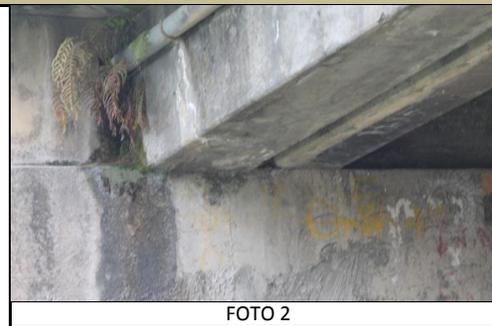
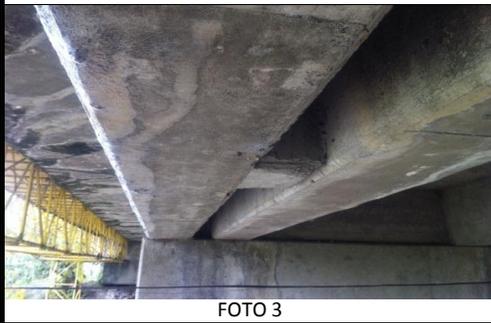
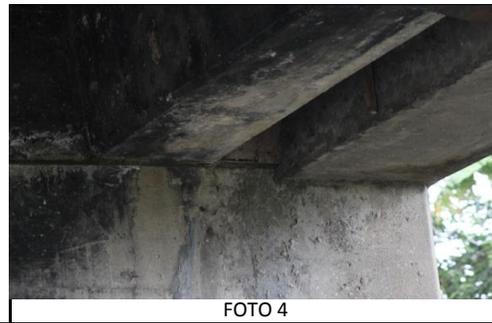
No se aprecia elemento de transición entre las vigas en concreto y el apoyo de los estribos.

3 DAÑO SIGNIFICATIVO, REPARACIÓN NECESARIA MUY PRONTO

TIPO	DESCRIPCIÓN	UNIDAD	CANTIDAD	VALOR UNITARIO	VALOR PARCIAL
A	CAMBIO DE APOYOS	UND	36	1.713.006	61.668.216
<b>TOTAL INTERVENCIÓN</b>					<b>61.668.216</b>

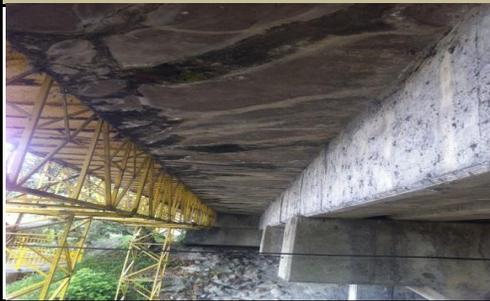
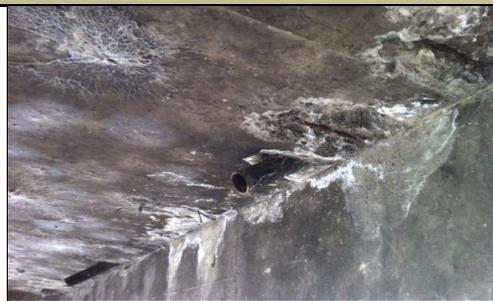
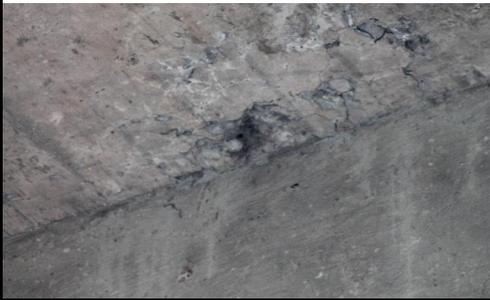
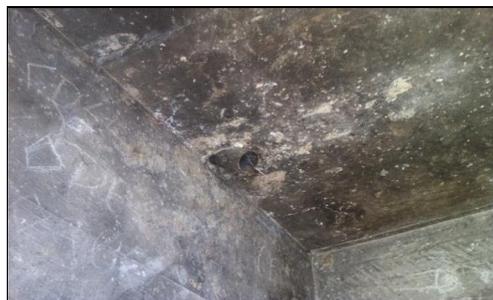
Se observa eflorescencia en la cara inferior de la placa por escurrimiento desde los bordillos, causando deterioro al concreto y corrosión al acero de refuerzo, requiere reparación.

3 DAÑO SIGNIFICATIVO, REPARACIÓN NECESARIA MUY PRONTO

TIPO	DESCRIPCIÓN	UNIDAD	CANTIDAD	VALOR UNITARIO	VALOR PARCIAL
B	REPARACION DE CONCRETO	M2	6	394.663	2.367.978
E	REPARACION DE DRENES	UND	8	74.147	593.176
<b>TOTAL INTERVENCIÓN</b>					<b>2.961.154</b>

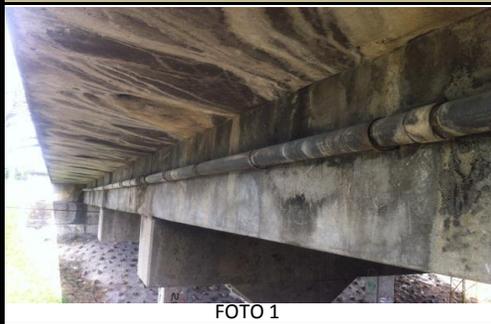
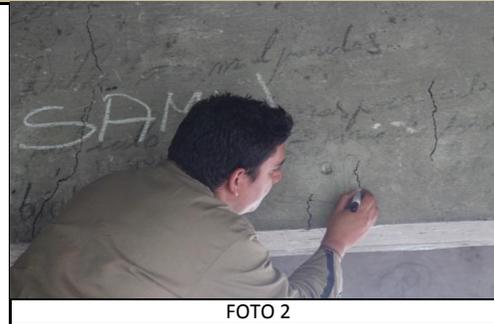
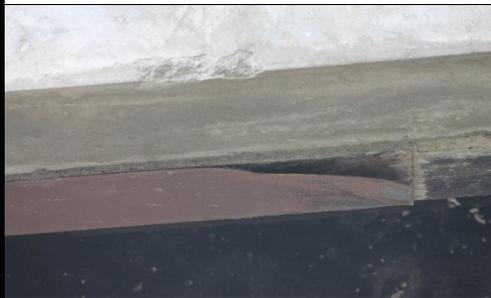
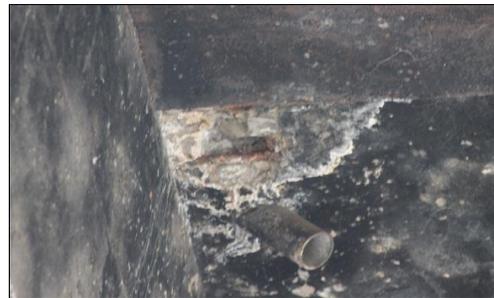
El tablero estaba compuesto por 4 vigas rectangulares y fue ampliado en ambos extremos demoliendo los voladizos laterales y construyendo una viga de más a cada lado, en la actualidad posee 6 vigas en total, se aprecian grietas generalizadas en vigas, eflorescencias en zonas aisladas de vigas, la viga 6 fue revocada en la cara inferior y lateral exterior.

El puente muestra condiciones generales de sobreesfuerzo, las vigas tienen grietas asociadas a flexión y cortante, se requiere Inspección Especial para determinar el índice demanda/capacidad y realizar las correcciones y reforzamiento según el resultado obtenido.

4 DAÑO GRAVE, REPARACIÓN NECESARIA INMEDIATAMENTE

TIPO	DESCRIPCIÓN	UNIDAD	CANTIDAD	VALOR UNITARIO	VALOR PARCIAL
Z	INSPECCION ESPECIAL	GLB	1		
<b>TOTAL INTERVENCIÓN</b>					-

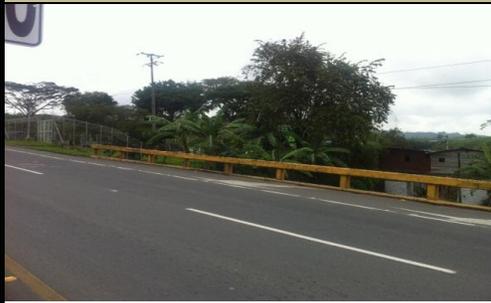
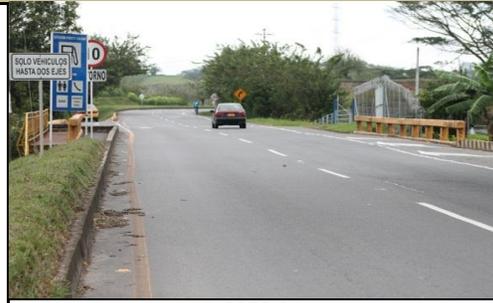
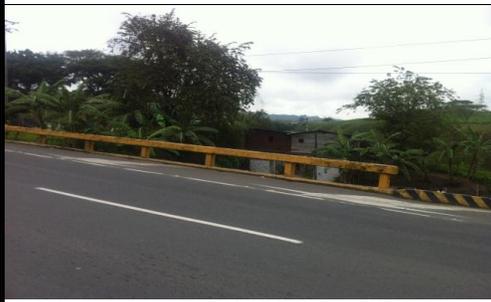
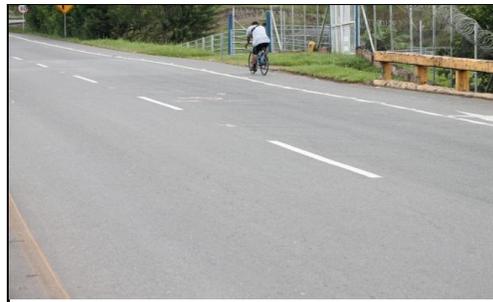
Durante la Inspección se observó deficiencia en la señalización vertical, se deben suministrar los elementos de señalización completos tanto a la entrada, como a la salida del puente.

Existe puente peatonal metálico con apoyos independientes, adosados lateralmente a la estructura en concreto del puente vehicular, presenta deterioro por falta de mantenimiento de la estructura metálica.

1 DAÑO PEQUEÑO PERO REPARACIÓN NO ES NECESARIA (EXCEPTO MANTENIMIENTO MENOR)

TIPO	DESCRIPCIÓN	UNIDAD	CANTIDAD	VALOR UNITARIO	VALOR PARCIAL
92	COLOCACION SEÑAL	UND	8	158.691	1.269.528
<b>TOTAL INTERVENCIÓN</b>					<b>1.269.528</b>

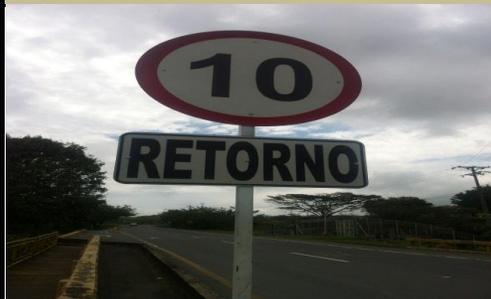
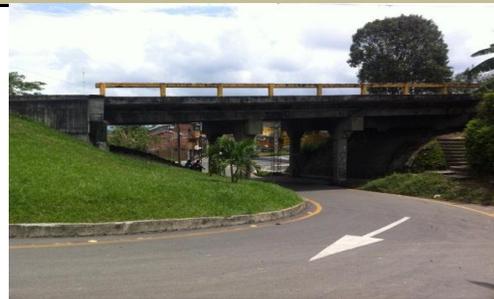
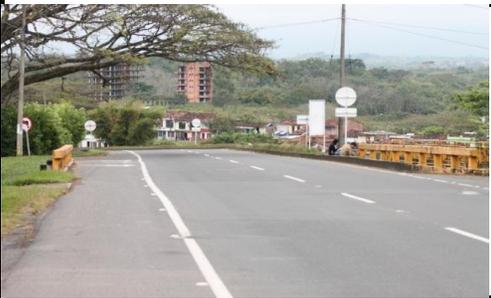
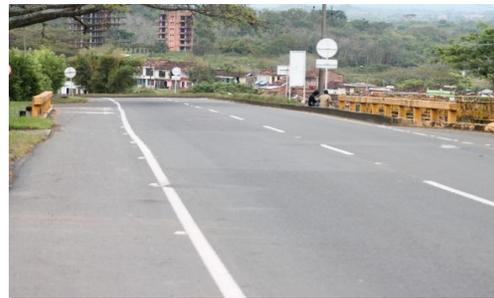
El puente recibe una calificación de 4 (Daño grave, reparación necesaria inmediatamente) dado el estado de sobreesfuerzo detectado en las vigas principales y en las vigas cabezal de estribos. Se requiere inspección especial.

4 DAÑO GRAVE, REPARACIÓN NECESARIA INMEDIATAMENTE

TIPO	DESCRIPCIÓN	UNIDAD	CANTIDAD	VALOR UNITARIO	VALOR PARCIAL
Z	INSPECCIÓN ESPECIAL	GLB	1	46.267.625	46.267.625
<b>TOTAL INTERVENCIÓN</b>					<b>46.267.625</b>
