**ESTUDIOS DE INSPECCION E INVENTARIO DE PUENTES  
DE LA RED NACIONAL DE CARRETERAS  
ZONA OCCIDENTE**

**INFORME PUENTE CAIMALITO (sobre el ferrocarril) 21- 2507-001.00  
PR 10+0450  
RUTA 2507 CERRITOS- CAUYA  
DEPARTAMENTO DE RISARALDA**

**INFORME PUENTE CAIMALITO (SOBRE EL FERROCARRIL)  
21-2507-001.00  
REGIONAL 21-RISARALDA  
CARRETERA CERRITOS-CAUYA**

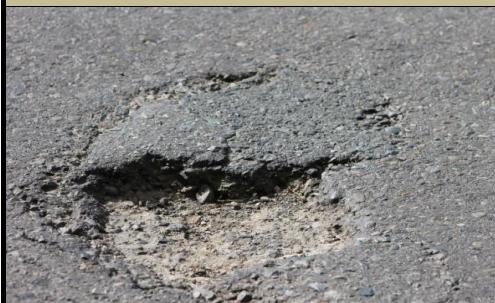
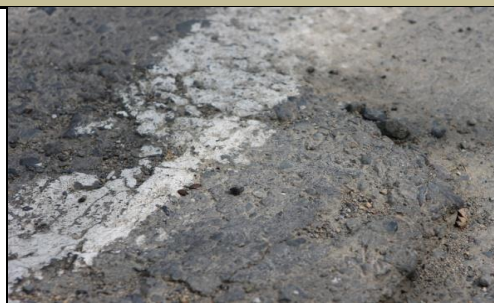
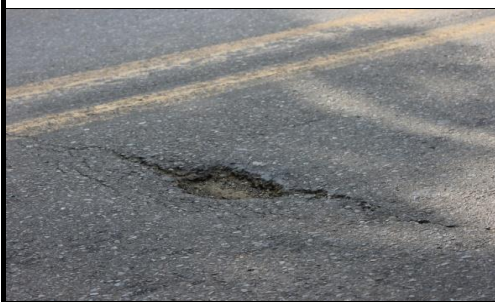
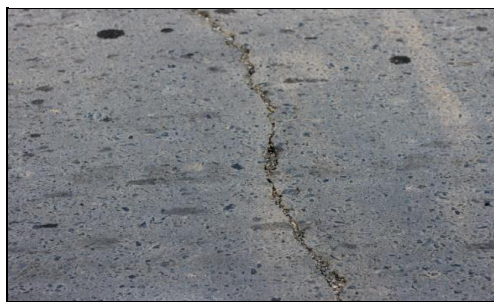
La superficie del puente es una carpeta en asfalto de 10 cm de espesor. En diferentes zonas de la superficie del puente se observa deterioro de la carpeta asfáltica, presentando fisuras longitudinales de alta severidad, con aberturas mayores a 3 mm, material suelto y baches de gran proporción y con profundidades mayores a 2 mm, estas se encuentran localizadas especialmente en el área de las juntas de expansión, motivo por el cual se generan resaltos al transitar por estas zonas. Por lo tanto, es necesario que se realice la reparación del pavimento asfáltico, removiendo las partes sueltas y nivelando la superficie. No se evidencia drenaje para la superficie del puente, quedando este únicamente en función del pendientado del mismo. Con respecto a las losas de aproximación no se encuentra evidencia de un mal comportamiento de las mismas. La demarcación horizontal se encuentra deteriorada y requiere reparación.

3 DAÑO SIGNIFICATIVO, REPARACIÓN NECESARIA MUY PRONTO

| SDC/INV | | SiPuCol | | | | Fecha | | Hoja | |
|---|---|---|---|---|---|---|---|---|--|
| 1 Superficie del puente<br>D:Reparación de pavimento de asfalto<br>Z:Otra<br>- La superficie del puente es una carpeta en asfalto de 10 cm de espesor. En diferentes zonas de la superficie del puente se observa deterioro de la carpeta asfáltica, presentando fisuras longitudinales de alta severidad, con aberturas mayores a 3 mm, material suelto y baches de gran proporción y con profundidades mayores a 2 mm, estas se encuentran localizadas especialmente en el área de las juntas de expansión motivo por el cual se generan resaltos al transitar por estas zonas. Por lo tanto, es necesario que se realice la reparación del pavimento asfáltico, removiendo las partes sueltas y nivelando la superficie. No se evidencia drenaje para la superficie del puente, quedando este únicamente en función del pendientado del mismo. Con respecto a las losas de aproximación no se encuentra evidencia de un mal comportamiento de las mismas.<br>Descomposición | 3 | - | | D<br>Z | 25<br>1 | 2013<br>2013 | 1661<br>3812 | 4 | |

| TIPO | DESCRIPCIÓN | UNIDAD | CANTIDAD | VALOR UNITARIO | VALOR PARCIAL |
|---|---|---|---|---|---|
| D | REPARACIÓN DE PAVIMENTO DE ASFALTO | M2 | 25 | 66,450 | 1,661,250 |
| 27 | REPARACION DE DEMARCACION | ML | 184 | 20,716 | 3,811,744 |

- Tanto la superficie como las juntas de expansión, presentan daños en el asfalto con baches de gran importancia, fisuras y pérdida del material sellador. Se recomienda realizar las respectivas reparaciones en el asfalto y por consiguiente reponer el material sellador de las juntas.

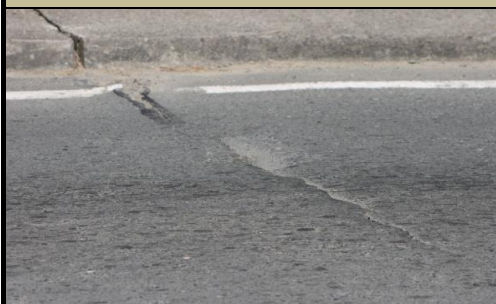
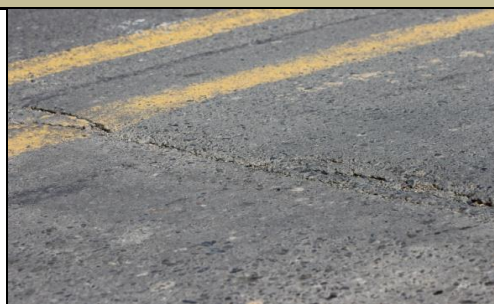
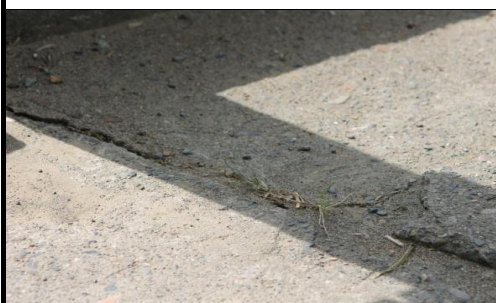
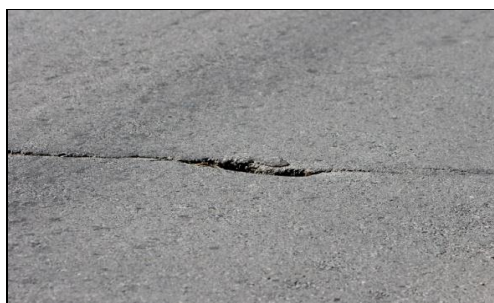
No se identifica el dispositivo de juntas de expansión. Se observan en general grietas con aberturas superiores a 3 mm y fractura del material asfáltico, lo cual ha permitido filtración hacia la subestructura del puente, generando humedades en estribos y pilas. Se requiere la instalación de un dispositivo de junta de goma asfáltica, para evitar que se sigan presentando filtraciones.

3 DAÑO SIGNIFICATIVO, REPARACIÓN NECESARIA MUY PRONTO

| SDC/INV | | SiPuCol | | | | Fecha | | Hoja | |
|---|---|---|---|---|---|---|---|---|--|
| 2 Juntas de expansión<br>C:Cambio a junta de goma asfáltica<br>- No se identifica el dispositivo de juntas de expansión. Se observan en general grietas con aberturas superiores a 3 mm y fractura del material asfáltico, lo cual ha permitido filtración hacia la subestructura del puente, generando humedades en estribos y pilas. Se requiere la instalación de un dispositivo de junta de goma asfáltica, para evitar que se sigan presentando filtraciones.<br>Infiltración | 3 | - | | C | 33 | 2013 | 23526 | 4 | |

| TIPO | DESCRIPCIÓN | UNIDAD | CANTIDAD | VALOR UNITARIO | VALOR PARCIAL |
|---|---|---|---|---|---|
| C | CAMBIO A JUNTA DE GOMA ASFÁLTICA | ML | 33 | 712,894 | 23,525,502 |

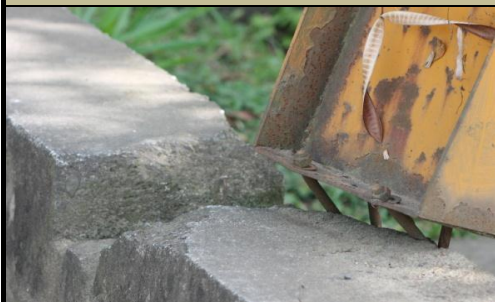
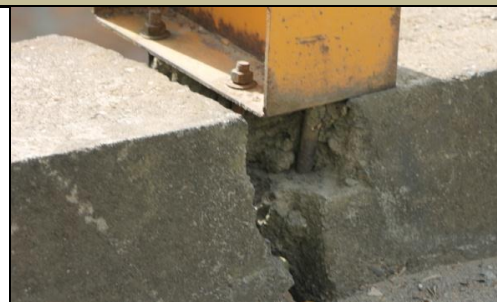
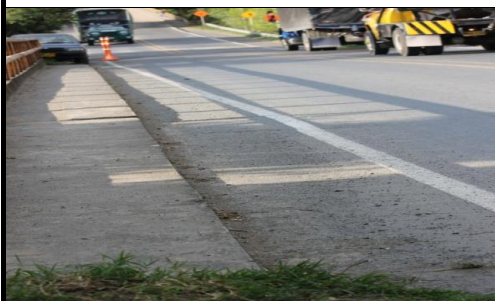
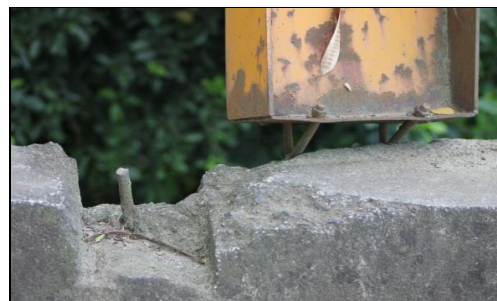
El puente cuenta con andenes en ambos costados con un ancho de 0.92 m cada uno. Hacia el lado derecho del bordillo, en sentido del abscisado, se observa en algunos apoyos de las barandas que el concreto se ha desprendido, esto mismo ocurre hacia la junta central. Es necesario que se realice la reparación del concreto averiado con el fin de brindarle estabilidad a la baranda metálica.

3 DAÑO SIGNIFICATIVO, REPARACIÓN NECESARIA MUY PRONTO

| TIPO | DESCRIPCIÓN | UNIDAD | CANTIDAD | VALOR UNITARIO | VALOR PARCIAL |
|---|---|---|---|---|---|
| A | CAMBIO DE ANDEN O BORDILLO | ML | 2 | 105,003 | 210,006 |

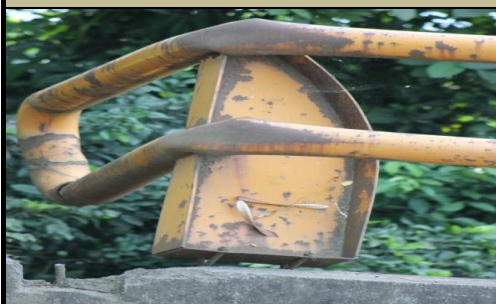
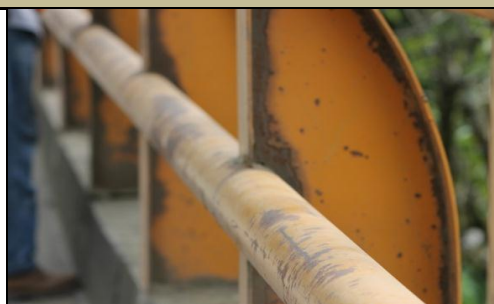
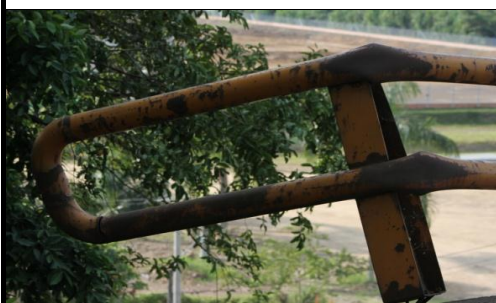
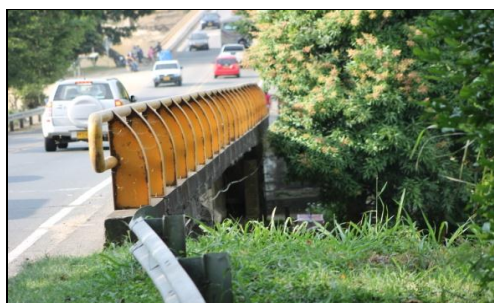
Las barandas están compuestas por pasamanos metálicos sobre pilastras metálicas, las cuales van ancladas a los bordillos. En el extremo superior derecho, en el sentido del abscisado, la baranda sufrió un impacto, que ocasionó que los pernos de apoyo se desprendieran y se inclinara la sección de la misma. Se evidencian en general grados de corrosión. Por lo tanto, es necesario que se realice la reparación de la sección averiada, adicionalmente, limpieza general del componente para la posterior aplicación de pintura de acero.

2 ALGÚN DAÑO, REPARACIÓN NECESARIA CUANDO SE PRESENTE LA OCASIÓN. EL COMPONENTE FUNCIONA COMO SE DISEÑÓ

| SDC/INV | | SiPuCol | | | | Fecha | | Hoja | |
|---|---|---|---|---|---|---|---|---|--|
| 4 Barandas<br>Z:Otra<br>- Las barandas están compuestas por pasamanos metálicos sobre pilastras metálicas, las cuales van ancladas a los bordillos. En el extremo superior derecho, en el sentido del abscisado, la baranda sufrió un impacto, que ocasionó que los pernos de apoyo se desprendieran y se inclinara la sección de la misma. Se evidencian en general grados de corrosión. Por lo tanto, es necesario que se realice la reparación de la sección averiada, adicionalmente, limpieza general del componente para la posterior aplicación de pintura de acero.<br>Otro | 2 | - | | Z | 1 | 2013 | 52389 | 4 | |

| TIPO | DESCRIPCIÓN | UNIDAD | CANTIDAD | VALOR UNITARIO | VALOR PARCIAL |
|---|---|---|---|---|---|
| 10 | LIMPIEZA | ML | 130 | 4,516 | 587,080 |
| 40 | PINTURA DE ACERO | ML | 130 | 25,784 | 3,351,920 |
| 25 | RECONSTRUCCION DE BARANDA | ML | 3 | 251,098 | 753,294 |
| 43 | SUMINISTRO E INSTALACION DE PERNOS | UND | 800 | 59,621 | 47,696,800 |

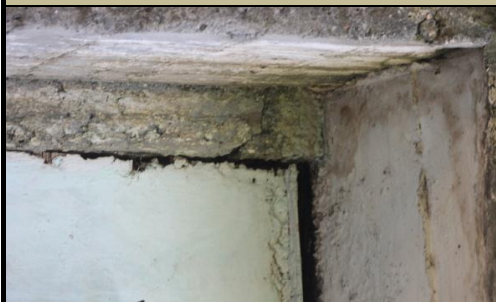
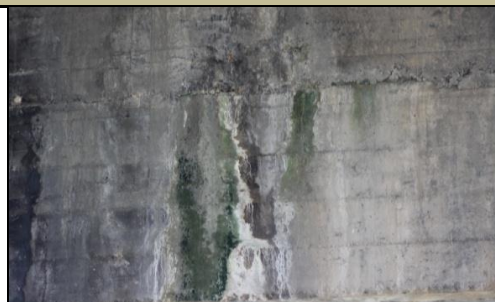
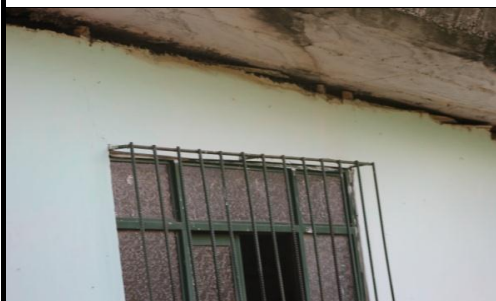
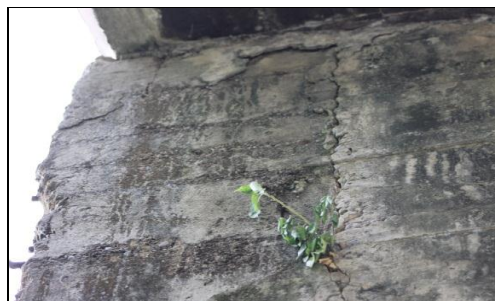
Los estribos se encuentran integrados a las aletas. Se observa debajo de la superficie, en el espacio entre el ES2 y la PI2 que se encuentra construida una casa desde hace mas de 10 años; al ingresar a la vivienda, se observa el grado de infiltración que presenta desde las juntas. Fisura vertical en la cara del ES2 de 0.7 mm y longitud 63 cm. Por lo tanto, es necesario realizar la reparación del concreto y monitorear la fisura observada.

3 DAÑO SIGNIFICATIVO, REPARACIÓN NECESARIA MUY PRONTO

| - Los estribos se encuentran integrados a las aletas. Se observa debajo de la superficie, en el espacio entre el ES2 y la PI2 que se encuentra construida una casa desde hace mas de 10 años; al ingresar a la vivienda, se observa el grado de infiltración que presenta desde las juntas. Fisura vertical en la cara del ES2 de 0.7 mm y longitud 63 cm. Por lo tanto, es necesario realizar la reparación del concreto y monitorear la fisura observada. | | | | | | | | | |

| TIPO | DESCRIPCIÓN | UNIDAD | CANTIDAD | VALOR UNITARIO | VALOR PARCIAL |
|---|---|---|---|---|---|
| A | REPARACION DE CONCRETO | M2 | 2 | 900,256 | 1,800,512 |

- Tanto estribos como pilas presentan en general grandes humedades provenientes de las juntas de expansión, produciendo además un deterioro en el concreto de ambos elementos. Se recomienda la respectiva reparación de algunas zonas en mal estado por la pérdida del material.

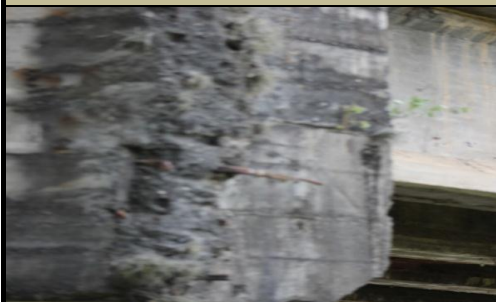
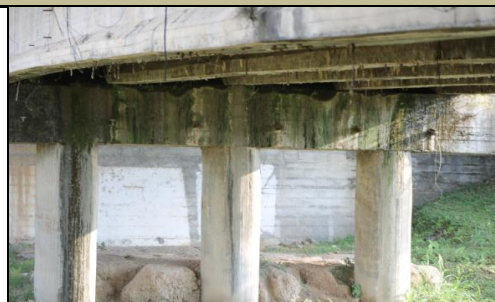
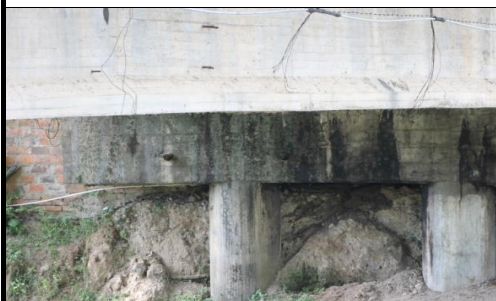
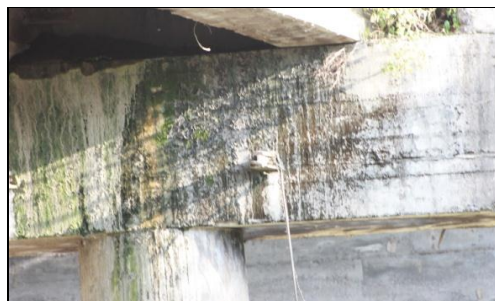
El puente cuenta con dos pilas. En las cuales se observa deterioro del concreto dadas las grandes filtraciones provenientes de las juntas de expansión; especialmente en las vigas cabezales. Se observa al inferior de la PI1 en el extremo derecho, desprendimiento de concreto con acero expuesto. Se recomienda la reposición del concreto en las zonas afectadas.

3 DAÑO SIGNIFICATIVO, REPARACIÓN NECESARIA MUY PRONTO

| - El puente cuenta con dos pilas. En las cuales se observa deterioro del concreto dadas las grandes filtraciones provenientes de las juntas de expansión; especialmente en las vigas cabezales. Se observa al inferior de la PI1 en el extremo derecho, desprendimiento de concreto con acero expuesto. Se recomienda la reposición del concreto en las zonas afectadas. | | | | | | | | | |

| TIPO | DESCRIPCIÓN | UNIDAD | CANTIDAD | VALOR UNITARIO | VALOR PARCIAL |
|---|---|---|---|---|---|
| A | REPARACION DE CONCRETO | M2 | 2 | 1,066,417 | 2,132,834 |

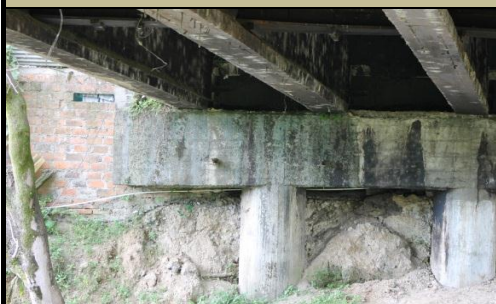
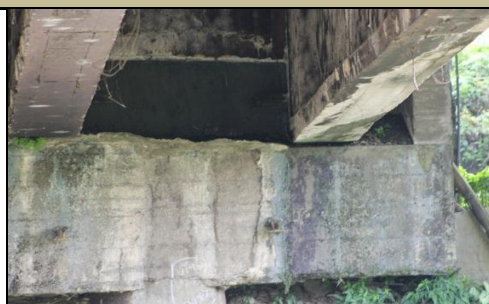
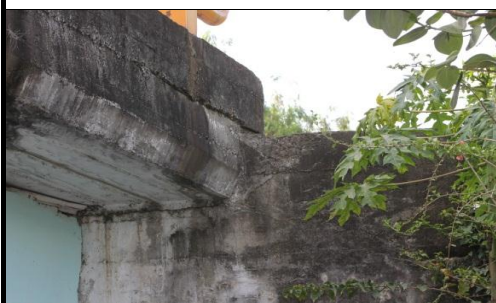
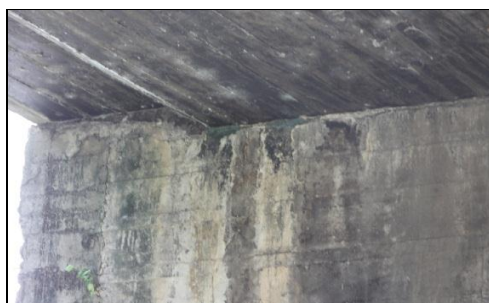
No se observan daños de importancia en este componente, sólo humedades generalizadas en los apoyos de los extremos por filtraciones desde la superficie, las cuales se corregirán cuando se reparen los dispositivos de junta de expansión. Se recomienda realizar la limpieza de estos apoyos.

0 SIN DAÑO O DAÑO INSIGNIFICANTE

| SDC/INV | | SiPuCol | | | | Fecha | | Hoja | |
|---|---|---|---|---|---|---|---|---|--|
| 9 Apoyos<br>Z:Otra<br>- No se observan daños de importancia en este componente, sólo humedades generalizadas en los apoyos de los extremos por filtraciones desde la superficie, las cuales se corregirán cuando se reparen los dispositivos de junta de expansión. Se recomienda realizar la limpieza de estos apoyos.<br>Infiltración | 0 | + | | Z | 1 | 2013 | 936 | 4 | |

| TIPO | DESCRIPCIÓN | UNIDAD | CANTIDAD | VALOR UNITARIO | VALOR PARCIAL |
|---|---|---|---|---|---|
| 10 | LIMPIEZA | UND | 30.0 | 31,191 | 935,730 |

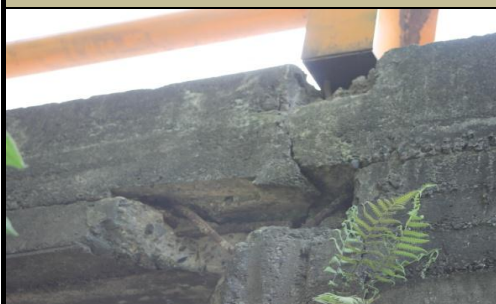
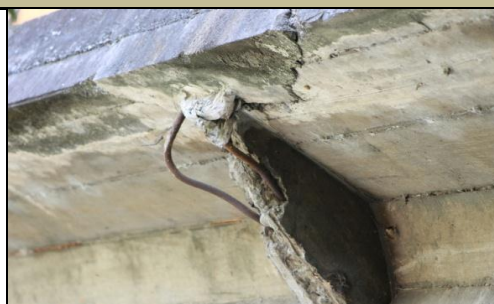
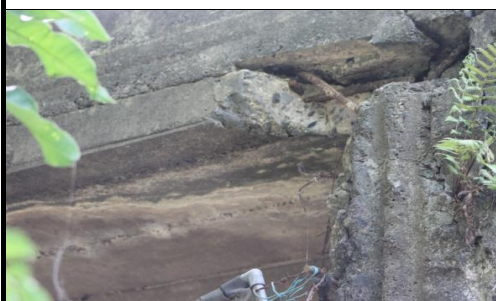
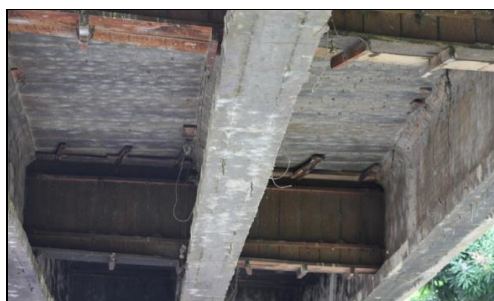
En general la losa se encuentra contaminada, a causa del humo generado en la cocina de la vivienda ubicada en la LU3, lo que no permite visualizar con precisión las posibles fisuras que puedan presentarse en el elemento. En el voladizo derecho, en el sentido del abscisado, bajo el apoyo de la baranda, se observa una sección de losa desprendida y exposición del acero de refuerzo. Se debe realizar entonces la reparación de las zonas afectadas, y una limpieza en general del componente.

3 DAÑO SIGNIFICATIVO, REPARACIÓN NECESARIA MUY PRONTO

| SDC/INV | | SiPuCol | | | | Fecha | | Hoja | |
|---|---|---|---|---|---|---|---|---|--|
| 10 Losa<br>Z:Otra<br>B:Reparación de concreto<br>- En general la losa se encuentra contaminada, a causa del humo generado en la cocina de la vivienda ubicada en la LU3, lo que no permite visualizar con precisión las posibles fisuras que puedan presentarse en el elemento. En el voladizo derecho, en el sentido del abscisado, bajo el apoyo de la baranda, se observa una sección de losa desprendida y exposición del acero de refuerzo. Se debe realizar entonces la reparación de las zonas afectadas, y una limpieza en general del componente.<br>Daño en concreto / corr. ref. | 3 | - | | Z<br>B | 1<br>20 | 2013<br>2013 | 16099<br>7893 | 2 | |

| TIPO | DESCRIPCIÓN | UNIDAD | CANTIDAD | VALOR UNITARIO | VALOR PARCIAL |
|---|---|---|---|---|---|
| 10 | LIMPIEZA | M2 | 500 | 32,198 | 16,099,000 |
| B | REPARACION DE CONCRETO | M2 | 20 | 394,663 | 7,893,260 |

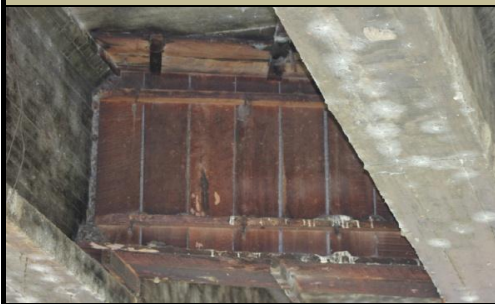
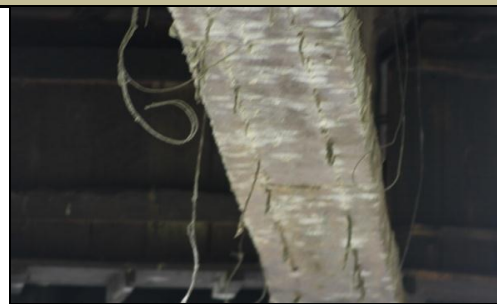
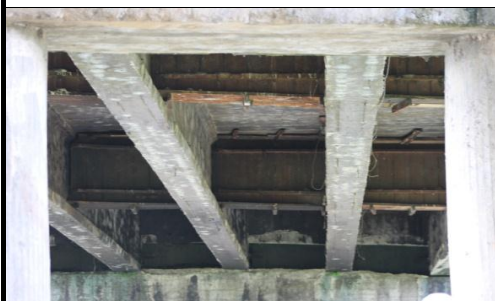
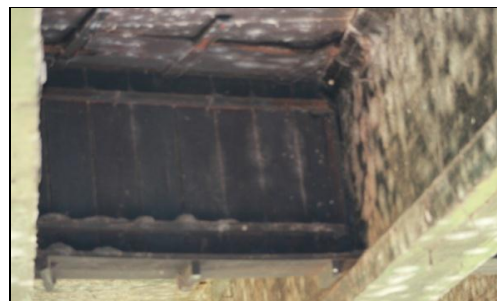
El puente en la luz, cuenta con cinco vigas preesforzadas simplemente apoyadas con sección transversal constante. Dichos elementos se encuentra totalmente contaminados. Se observan todas las riostras con formaletas que aún no se han retirado; sin embargo, no existen muestras de humedad. Es necesario retirar las formaletas y realizar una limpieza general de las vigas, con el fin de retirar dichas manchas, para posteriormente llevar a cabo un tratamiento superficial de concreto en las zonas afectadas.

2 ALGÚN DAÑO, REPARACIÓN NECESARIA CUANDO SE PRESENTE LA OCASIÓN. EL COMPONENTE FUNCIONA COMO SE DISEÑÓ

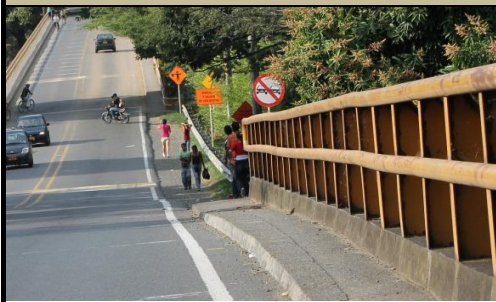
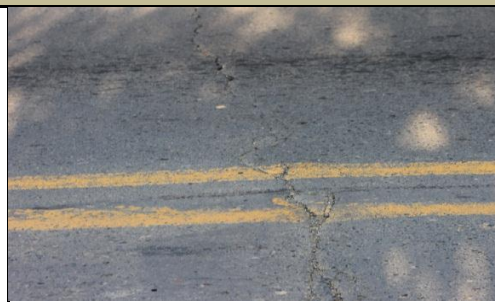
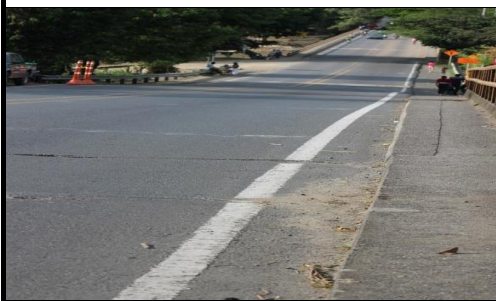
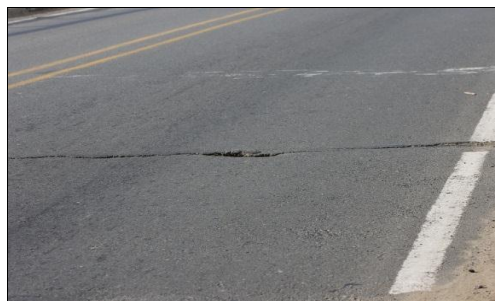
El puente cuenta con algunas señales restrictivas en cuanto al uso de los carriles, aunque no se presentan señales con la identificación, límite de velocidad y capacidad de carga, ni proximidad del puente sobre la vía. Se recomienda la instalación de estas señales para garantizar el tránsito seguro sobre el puente.

1 DAÑO PEQUEÑO PERO REPARACIÓN NO ES NECESARIA (EXCEPTO MANTENIMIENTO MENOR)

| SDC/INV | | SiPuCol | | | | Fecha | | Hoja | |
|---|---|---|---|---|---|---|---|---|--|
| 16 Otros elementos<br>Z:Otra<br>- El puente cuenta con algunas señales restrictivas en cuanto al uso de los carriles, aunque no se presentan señales con la identificación, límite de velocidad y capacidad de carga, ni proximidad del puente sobre la vía. Se recomienda la instalación de estas señales para garantizar el transito seguro sobre el puente.<br>Otro | 1 | - | | Z | 1 | 2013 | 952 | 4 | |

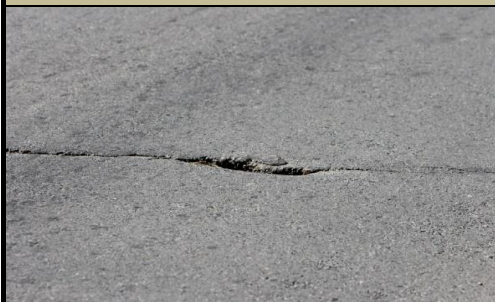
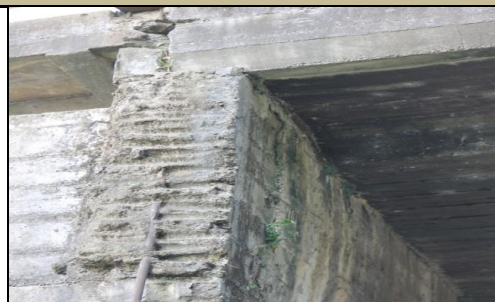
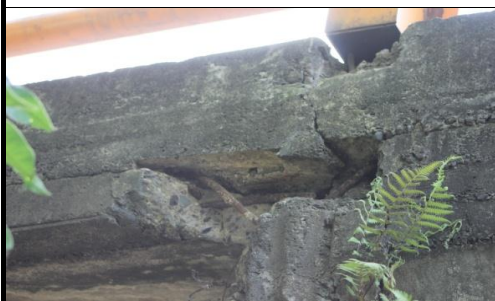
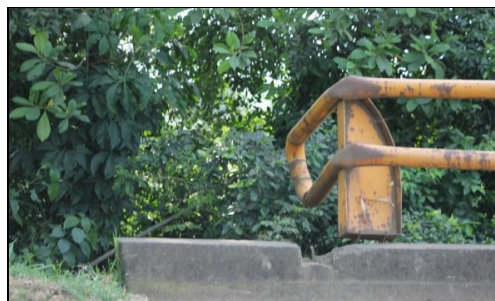
El puente en su componente general se ha calificado como 3, daño significativo, reparación necesaria muy pronto. Dado que algunos componentes del puente como la superficie, las juntas de expansión, los bordillos, los estribos, las pilas, la losa y las vigas, presentan daños que deben ser reparados con prontitud, pues el progreso de los mismos, puede ocasionar inestabilidad para la superestructura.

3 DAÑO SIGNIFICATIVO, REPARACIÓN NECESARIA MUY PRONTO
