**ESTUDIOS DE INSPECCION E INVENTARIO DE PUENTES  
DE LA RED NACIONAL DE CARRETERAS  
ZONA OCCIDENTE**

**INFORME PUENTE FRANCISCO JARAMILLO 21- 2507-002.00  
PR 10+0700  
RUTA 2507 CERRITOS-CAUYA  
DEPARTAMENTO RISARALDA**

**CONSORCIO INGENIERIA VIAL 2011**

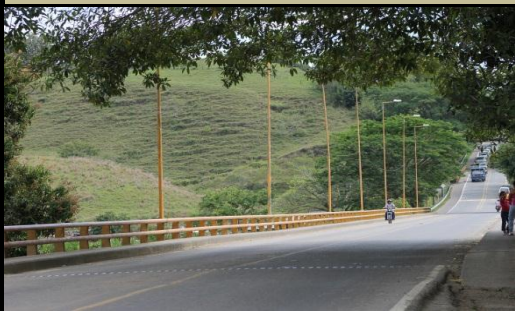
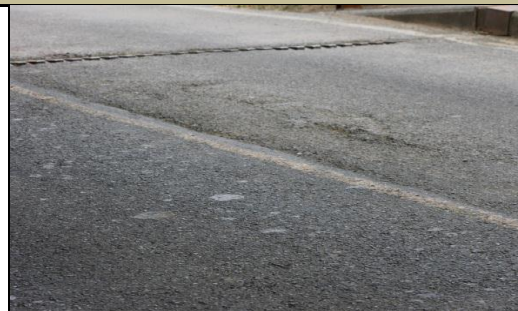
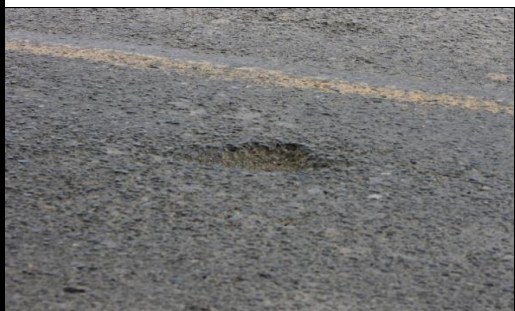
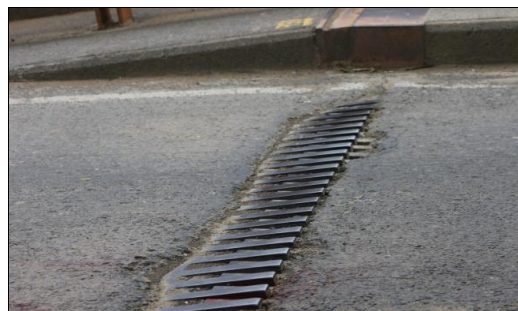
La superficie del puente es una carpeta en asfalto de 10 cm de espesor, en donde se pueden observar huecos con material suelto a lo largo del puente, con una severidad media, con profundidades que no superan los 3 mm, especialmente cerca de las juntas de expansión. Es necesaria la reparación de la misma debido al alto flujo de tráfico sobre el puente. El estado real de las losas de aproximación no fue posible de determinar, ya que se encuentran cubiertas por las capas de asfalto de la superficie de rodadura. En el puente no se observan ningún sistema de drenaje, ya que los drenes se encuentran ubicados en la zona correspondiente a los voladizos de la losa de concreto.

3 DAÑO SIGNIFICATIVO, REPARACIÓN NECESARIA MUY PRONTO

| TIPO | DESCRIPCIÓN | UNIDAD | CANTIDAD | VALOR UNITARIO | VALOR PARCIAL |
|---|---|---|---|---|---|
| D | REPARACIÓN DE PAVIMENTO DE ASFALTO | M2 | 25 | 97,522 | 2,438,050 |

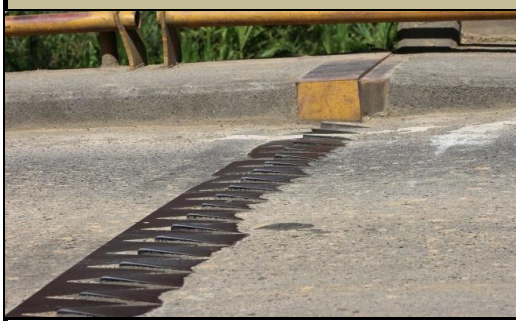
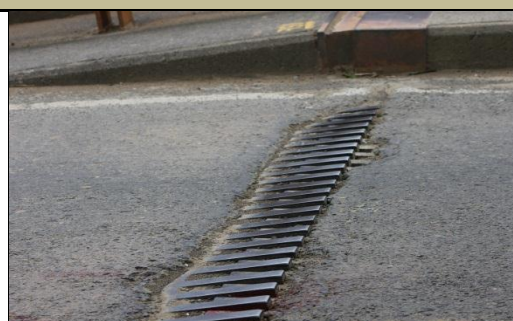
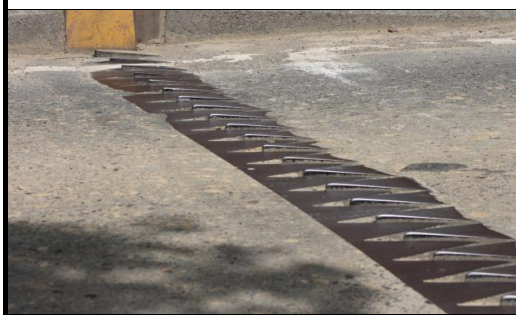
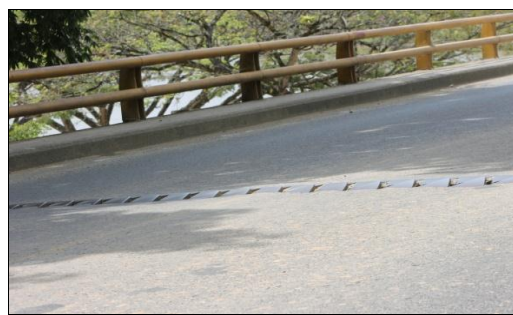
La junta de expansión es metálica de tipo dentada. En el sentido del abscisado, en el acceso por el ES1, la junta está desnivelada, generando un resalto en este punto, con pérdida del pavimento alrededor de la misma. Se recomienda la reparación de la junta mediante nivelación del asfalto adyacente a la misma.

3 DAÑO SIGNIFICATIVO, REPARACIÓN NECESARIA MUY PRONTO

| TIPO | DESCRIPCIÓN | UNIDAD | CANTIDAD | VALOR UNITARIO | VALOR PARCIAL |
|---|---|---|---|---|---|
| A | REPARACIÓN DE JUNTA | ML | 33 | 46,890 | 1,547,370 |

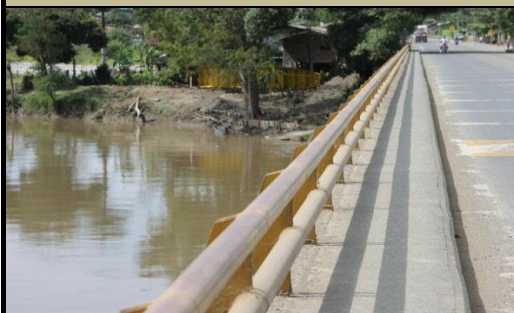
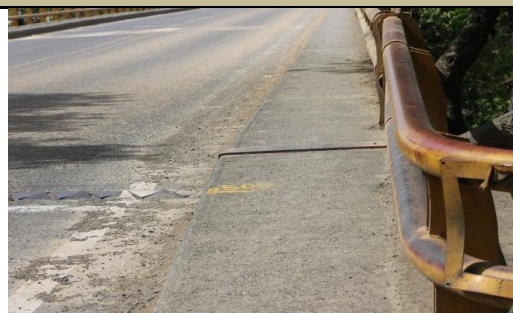
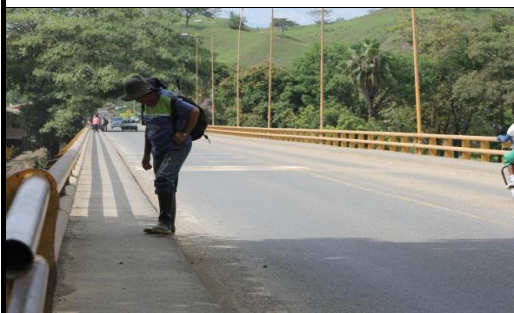
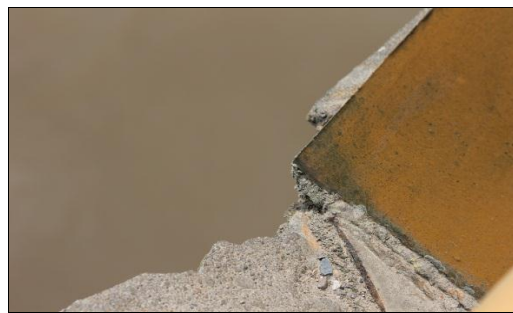
El puente cuenta con andenes en ambos costados con un ancho de 1.12 m. Se observan fisuras mínimas, que no superan 1 mm en los dos elementos. No se presentan daños significativos en esta componente.

DAÑO PEQUEÑO PERO REPARACIÓN NO ES NECESARIA (EXCEPTO MANTENIMIENTO MENOR)

| TIPO | DESCRIPCIÓN | UNIDAD | CANTIDAD | VALOR UNITARIO | VALOR PARCIAL |
|---|---|---|---|---|---|
| 30 | REPARACION DE CONCRETO | M2 | 1 | 209,467 | 209,467 |

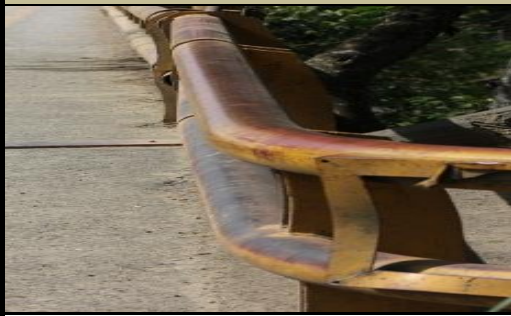
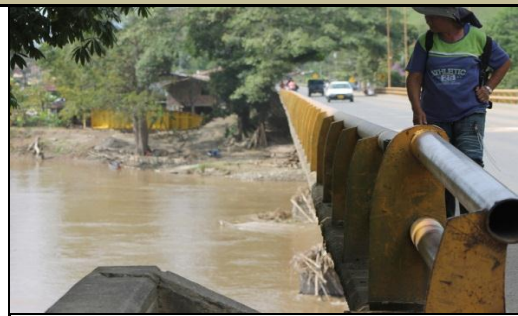
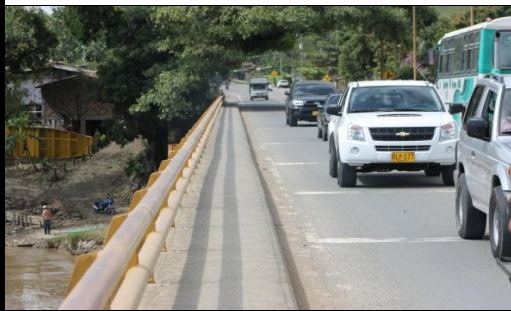
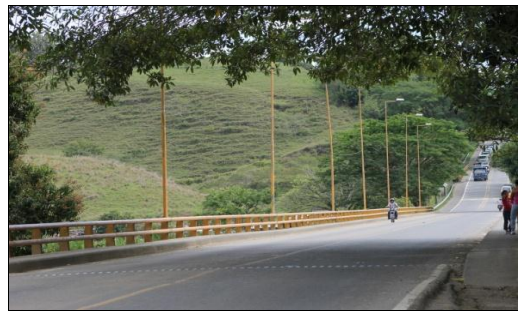
El puente cuenta con barandas constituidas por pasamanos metálicos sobre pilastras metálicas, estando estas ultimas ancladas a la losa de los andenes. Es necesario retocar la pintura de estos elementos para proteger la integridad de los mismos de la corrosión y los agentes abrasivos como el clima. Adicionalmente se deben reconstruir algunos elementos de la baranda, tanto en pasamos como en pilastras.

2 ALGÚN DAÑO, REPARACIÓN NECESARIA CUANDO SE PRESENTE LA OCASIÓN. EL COMPONENTE FUNCIONA COMO SE DISEÑÓ

| TIPO | DESCRIPCIÓN | UNIDAD | CANTIDAD | VALOR UNITARIO | VALOR PARCIAL |
|---|---|---|---|---|---|
| 10 | LIMPIEZA | ML | 1,000 | 4,516 | 4,516,000 |
| 25 | RECONSTRUCCION DE BARANDA | ML | 5 | 251,098 | 1,255,490 |
| 40 | PINTURA DE ACERO | ML | 1,000 | 14,930 | 14,930,000 |

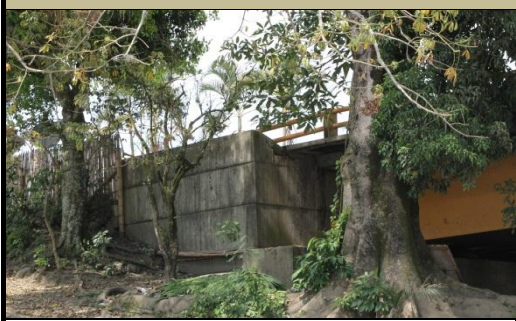
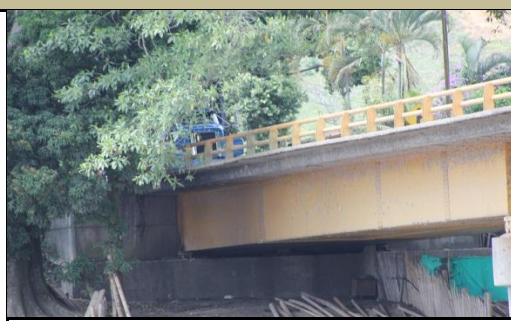
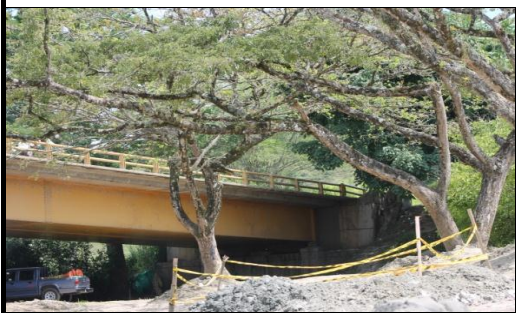
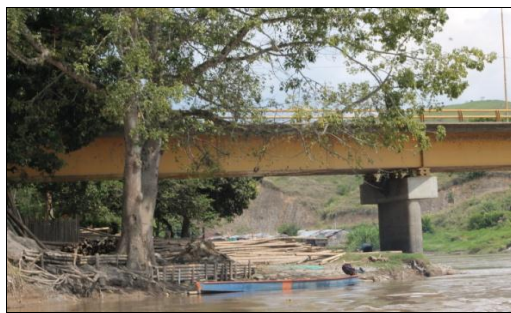
Las aletas del puente se encuentran integradas a los estribos. En los extremos de los puentes se encuentran ubicados arboles de gran tamaño y con raíces grandes que en el futuro pueden afectar los accesos del mismo; sin embargo, no se observó ningún tipo de daño significativo.

0 SIN DAÑO O DAÑO INSIGNIFICANTE

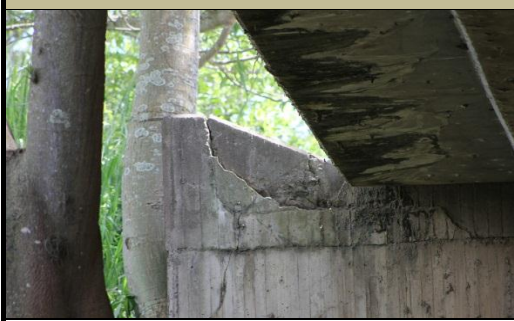
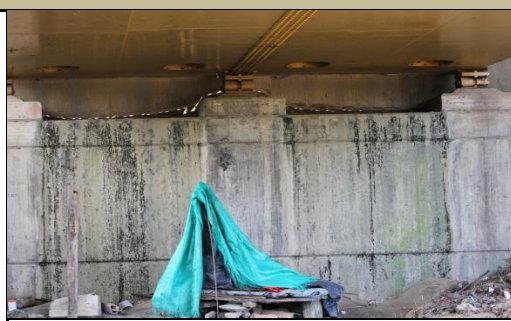
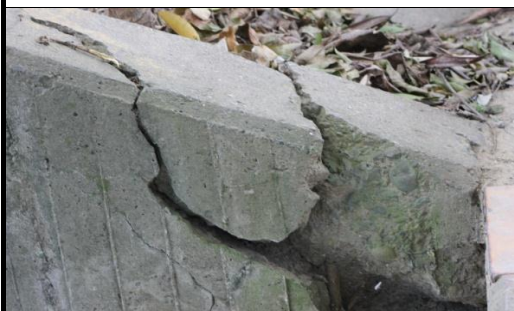
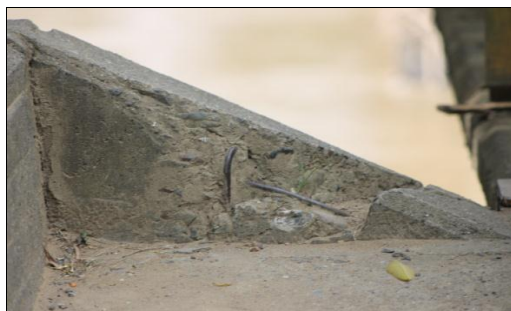
Los estribos se encuentran integrados a las aletas. En los hombros de los estribos se observan grietas de más de 6mm, con longitudes entre 30 cm y 1.5 m, como también acero expuesto. En necesario realizar las reparaciones del concreto afectado para impedir que en los sectores donde se presenta exposición del acero de refuerzo hayan problemas de corrosión.

3 DAÑO SIGNIFICATIVO, REPARACIÓN NECESARIA MUY PRONTO

| TIPO | DESCRIPCIÓN | UNIDAD | CANTIDAD | VALOR UNITARIO | VALOR PARCIAL |
|---|---|---|---|---|---|
| A | REPARACION DE CONCRETO | M2 | 2 | 900,256 | 1,800,512 |
| Z | RELLENO DE FISURAS CON RESINA EPOXICA | ML | 2 | 231,055 | 462,110 |

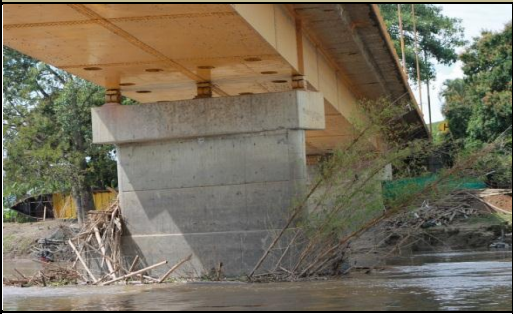
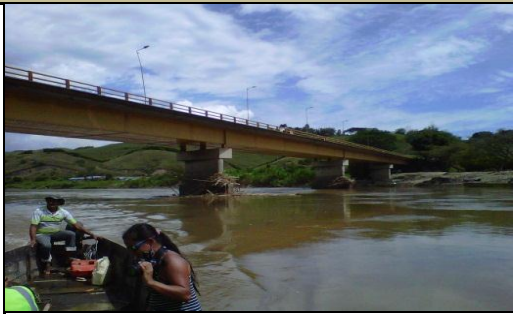
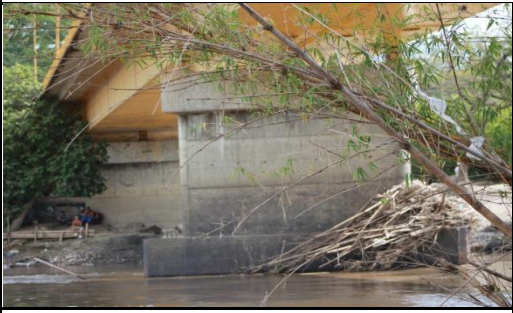
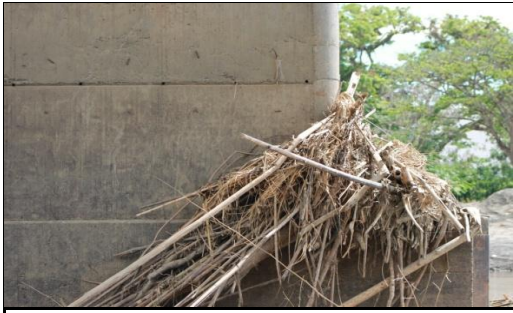
| ESTADO |
|---|
| <p>El puente cuenta con cuatro pilas, dos de las cuales quedan localizadas en las márgenes del río y las dos restantes en medio del Río Cauca. Existe acumulación de material producto de las crecientes del río, el cual deberá ser retirado como parte del mantenimiento rutinario que se debe realizar al puente.</p> |

| CALIFICACIÓN OBTENIDA EN LA INSPECCIÓN | |
|---|---|
| 0 | SIN DAÑO O DAÑO INSIGNIFICANTE |

| OBRAS DE REPARACIÓN Y/O MANTENIMIENTO | | | | | |
|---|---|---|---|---|---|
| 10 | LIMPIEZA | M2 | 40 | 8,082 | 323,280 |

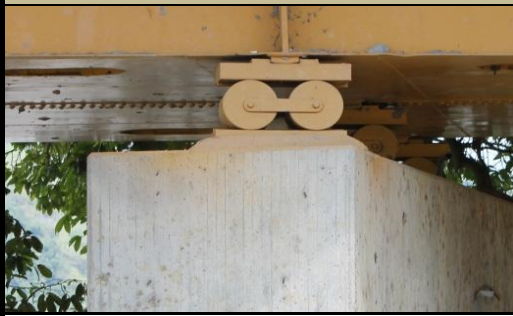
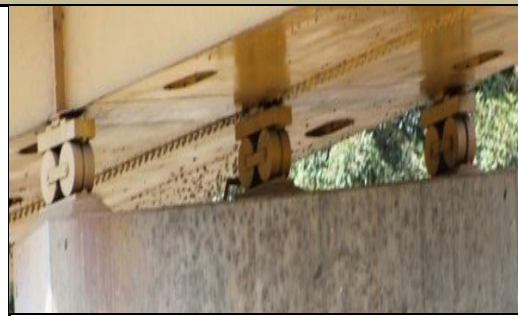
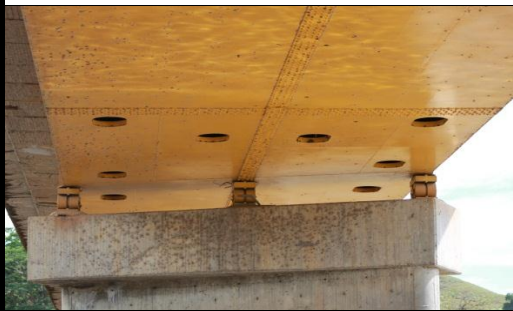
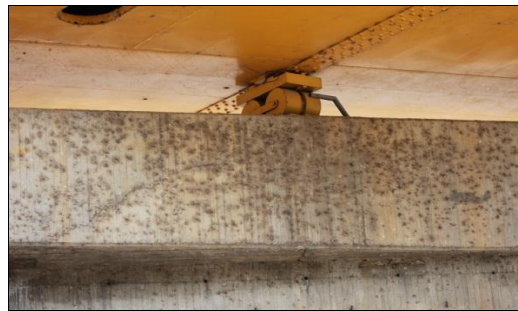
El puente cuenta con apoyos móviles del tipo rodillos de acero. Estos rodillos se encuentran en grupos de 3 sobre cada una de las pilas. Las pilas se encuentran alineadas con respecto a la dirección del cauce generando de esta forma un pequeño esviaje el cual es asumido con un sobreancho en la viga de apoyo de los rodillos. Adicionalmente, se observa que el puente no cuenta sobre las pilas con ningún mecanismo para evitar desplazamientos causados por movimientos sísmicos en el sentido transversal a la dirección del puente. Se considera necesario realizar un análisis de esta situación para evitar que la superestructura pudiese colapsar bajo la acción de un evento sísmico, esto teniendo en cuenta las condiciones sísmicas de la zona, sin embargo, se considera la construcción de topes sísmicos en los apoyos móviles de los extremos en cada una de las cuatro (4) pilas que posee el puente.

3 DAÑO SIGNIFICATIVO, REPARACIÓN NECESARIA MUY PRONTO

| TIPO | DESCRIPCIÓN | UNIDAD | CANTIDAD | VALOR UNITARIO | VALOR PARCIAL |
|---|---|---|---|---|---|
| Z | CONSTRUCCION DE TOPES SISMICOS | M2 | 3 | 913,314 | 2,739,942 |

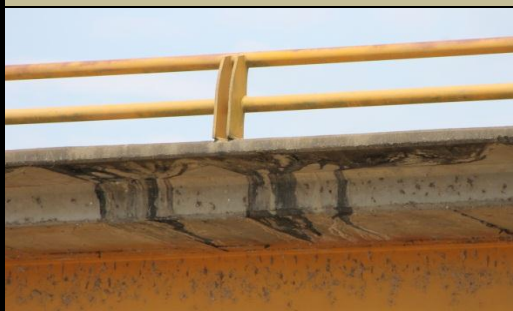
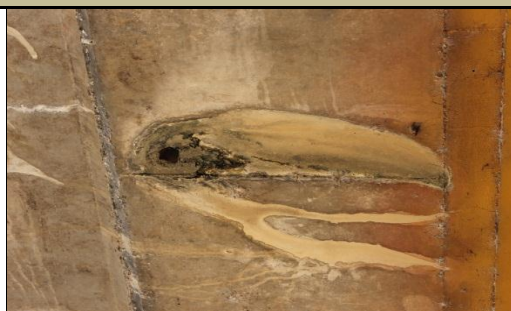
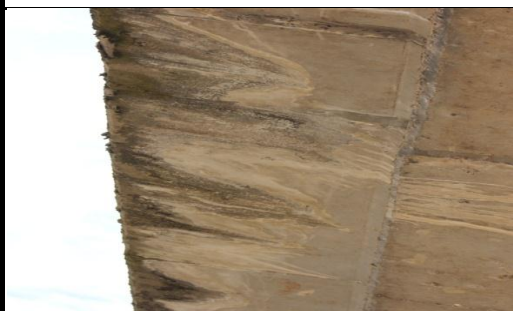
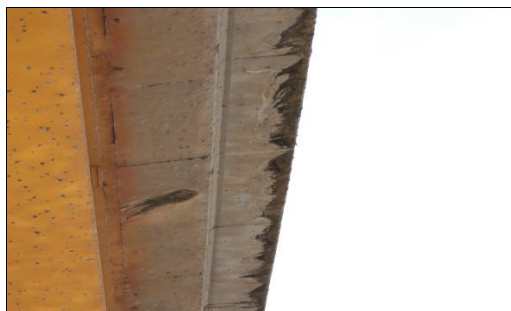
De la losa solo es posible observar aquella parte que sobresale a los lados por tratarse de una estructura de cajón cerrado. La parte visible de la losa corresponde a las zonas de los voladizos donde se ubican los corredores. Se puede observar como los drenajes inadecuados del puente se ven reflejados en las condiciones generales de la losa, ya que el agua escurre a lo largo de esta y adicionalmente los pases no cuentan con tubería para la evacuación final del agua bajo la losa.

DAÑO SIGNIFICATIVO, REPARACIÓN NECESARIA MUY PRONTO

| TIPO | DESCRIPCIÓN | UNIDAD | CANTIDAD | VALOR UNITARIO | VALOR PARCIAL |
|---|---|---|---|---|---|
| 10 | LIMPIEZA | M2 | 450 | 8,082 | 3,636,900 |
| E | REPARACION DE DRENES | UND | 25 | 74,287 | 1,857,175 |

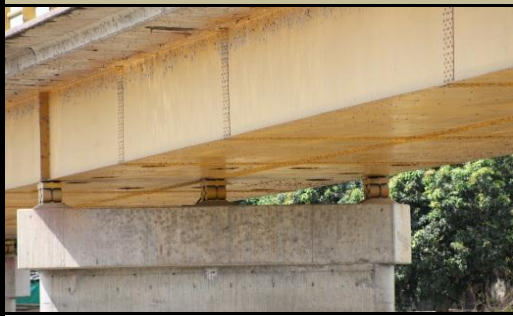
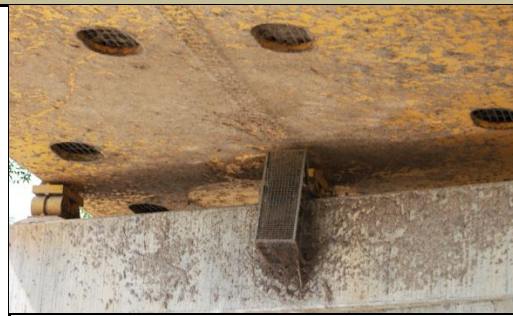
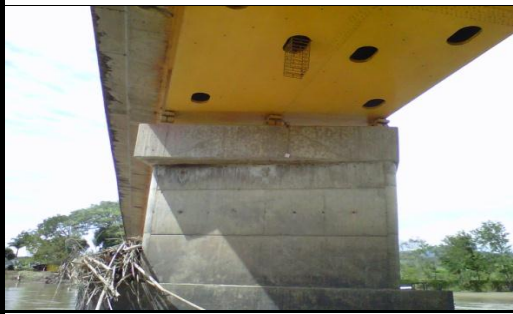
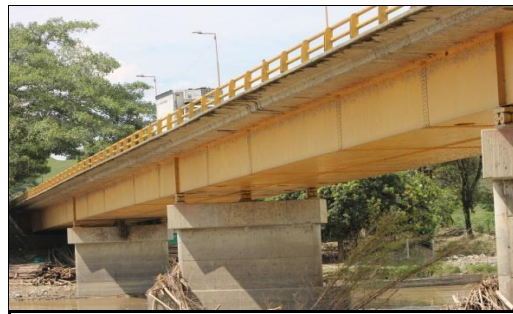
El puente cuenta con una superestructura formada por una viga cajón metálica cerrada. Al encontrarse cerrada no fue posible realizar una inspección al interior del cajón. La estructura metálica se encuentra debidamente pintada, sin embargo, se puede observar en los apoyos como las crecientes han generado que parte del fango se localice bajo estos elementos. Es necesario incluir dentro del mantenimiento rutinario la limpieza de estas zonas, ya que son propensas a la generación de humedad que a su vez puede acelerar el proceso de corrosión en el acero.

0 SIN DAÑO O DAÑO INSIGNIFICANTE

| TIPO | DESCRIPCIÓN | UNIDAD | CANTIDAD | VALOR UNITARIO | VALOR PARCIAL |
|---|---|---|---|---|---|
| 10 | LIMPIEZA | ML | 200 | 7,471 | 1,494,200 |

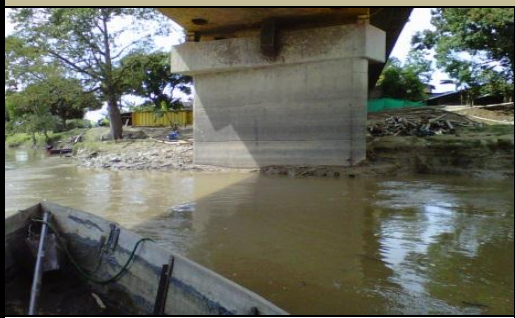
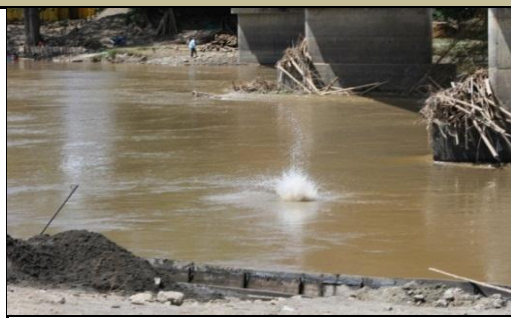
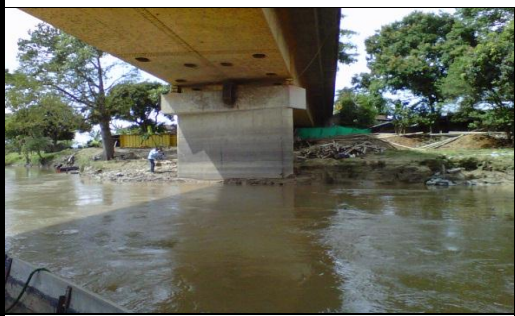
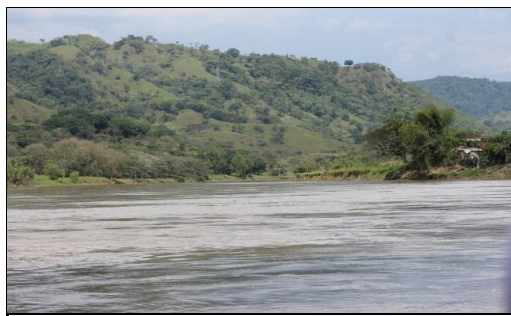
El puente salva el Río Cauca, el cual posee una vasta extensión en la región, durante la inspección el nivel del cauce se encontraba bajo, lo que facilitó las labores en algunos elementos, adicionalmente no se observaron daños causados por esta componente a la estructura del puente, por lo que no se requiere ningún tipo de intervención.

0 SIN DAÑO O DAÑO INSIGNIFICANTE

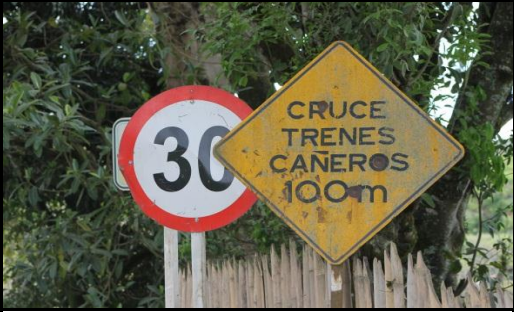
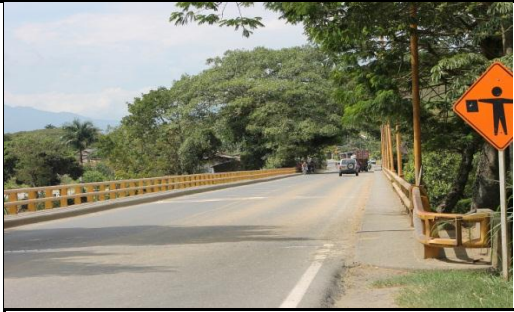
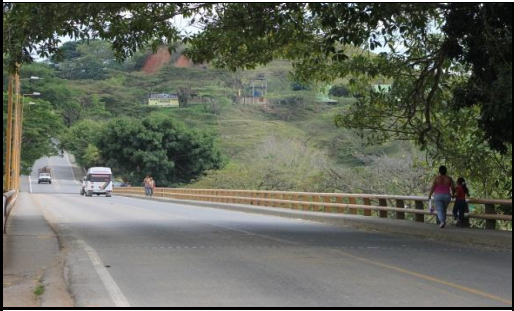
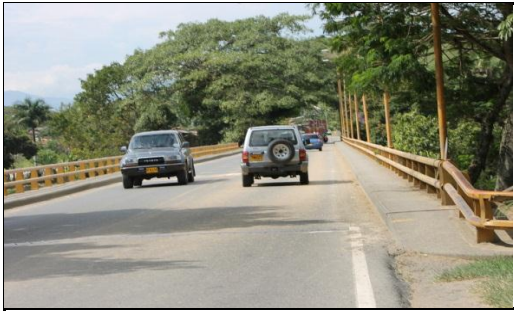
| <b>COMPONENTE 16 - OTROS ELEMENTOS</b> | | | | | |
|---|---|---|---|---|---|
| <p>Durante la inspección se observaron señales verticales con la velocidad máxima permitida para el paso de los vehículos, señales que indican el paso de trenes cañeros y la proximidad del ferrocarril. Como parte del mantenimiento rutinario se deben instalar señales verticales con la velocidad máxima permitida en el otro sentido de la vía, adicionalmente placas con la identificación del puente, carga máxima permitida y proximidad del puente sobre la vía, en ambos sentidos. En cuanto a señalización horizontal, se encuentra en buen estado, es decir, las líneas de demarcación vial están visibles en el centro y los dos extremos de la calzada.</p> | | | | | |
| 1 | DAÑO PEQUEÑO PERO REPARACIÓN NO ES NECESARIA (EXCEPTO MANTENIMIENTO MENOR) | | | | |

| <b>COMPONENTE 16 - OTROS ELEMENTOS</b> | | | | | |
|---|---|---|---|---|---|
| 92 | COLOCACION SEÑAL | UND | 7 | 158,691 | 1,110,837 |

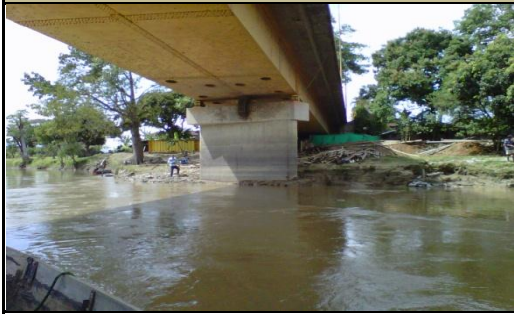
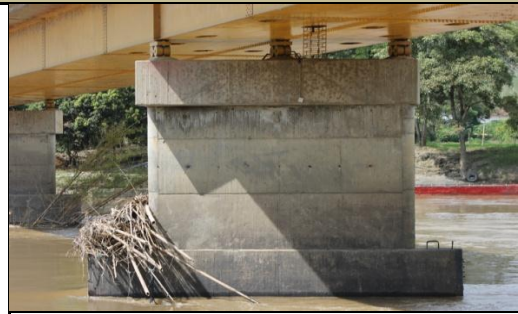
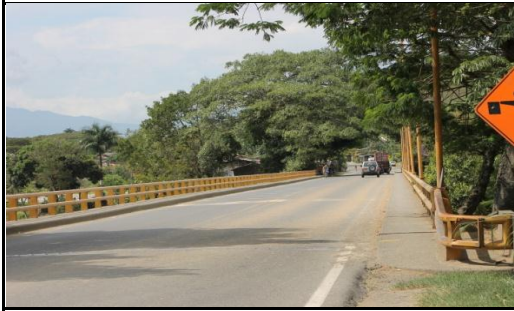
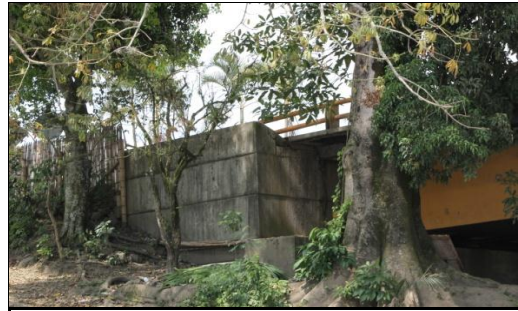
El puente en su componente general se ha calificado como 3 (Daño significativo, reparación necesaria muy pronto). Las observaciones realizadas no afectan el comportamiento bajo las condiciones de servicio. Se debe realizar una inspección especial y el desarrollo de un modelo computacional del puente para corroborar la condición descrita respecto a los apoyos, sin embargo, se considera la construcción de topes sísmicos en los apoyos móviles de los extremos en cada una de las cuatro (4) pilas que posee el puente.

3 DAÑO SIGNIFICATIVO, REPARACIÓN NECESARIA MUY PRONTO

| TIPO | DESCRIPCIÓN | UNIDAD | CANTIDAD | VALOR UNITARIO | VALOR PARCIAL |
|---|---|---|---|---|---|
| Z | INSPECCION ESPECIAL | GB | 1 | 134,802,875 | 134,802,875 |
