**MINISTERIO DE TRANSPORTE  
INSTITUTO NACIONAL DE VIAS  
SUBDIRECCION DE APOYO TECNICO**

**ESTUDIOS DE INSPECCION E INVENTARIO DE PUENTES  
DE LA RED NACIONAL DE CARRETERAS  
ZONA OCCIDENTE**

**INFORME PUENTE SAN VICENTE 21-2507-003.00  
PR 39+0050  
RUTA 2507 CERRITOS-CAUYA  
DEPARTAMENTO DE RISARALDA**

**INFORME PUENTE SAN VICENTE  
21-2507-003.00  
REGIONAL 21-RISARALDA  
CARRETERA CERRITOS- CAUYA**

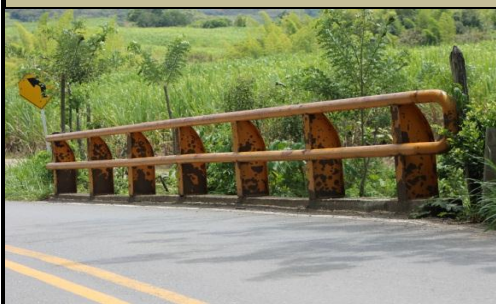
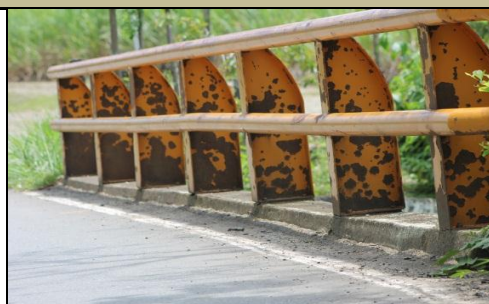
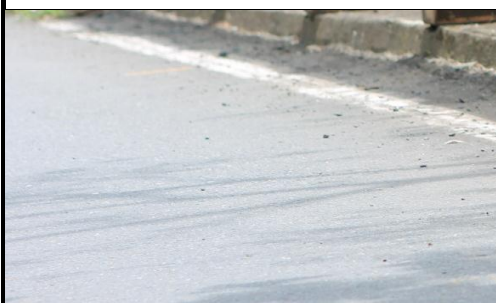
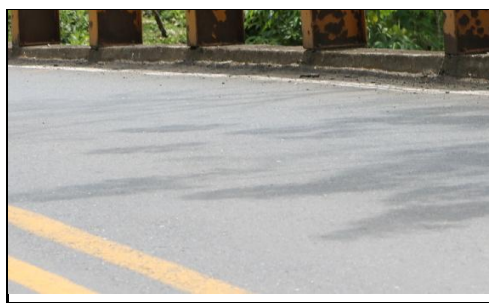
La superficie del puente es una carpeta en asfalto de 10 cm de espesor; en donde se observa un desgaste leve de la superficie sin ser necesario intervenirla. Se debe realizar limpieza de drenes. Con respecto a las placas de aproximación del puente, no se encuentra ninguna evidencia superficial de un mal comportamiento de la misma. La demarcación horizontal del puente es adecuada y no necesita intervención.

0 SIN DAÑO O DAÑO INSIGNIFICANTE

| TIPO | DESCRIPCIÓN | UNIDAD | CANTIDAD | VALOR UNITARIO | VALOR PARCIAL |
|---|---|---|---|---|---|
| 10 | LIMPIEZA DE DRENES | UND | 4 | 2,234 | 8,936 |

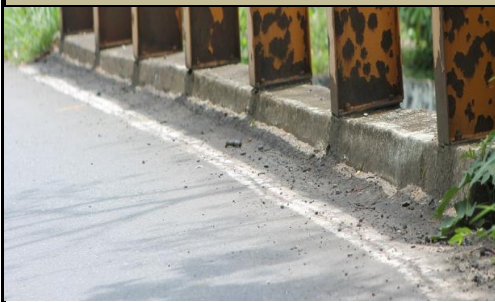
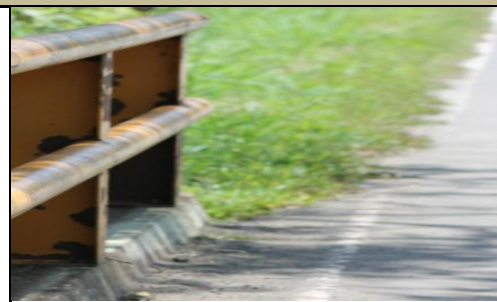
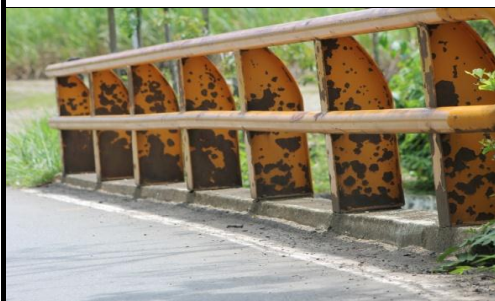
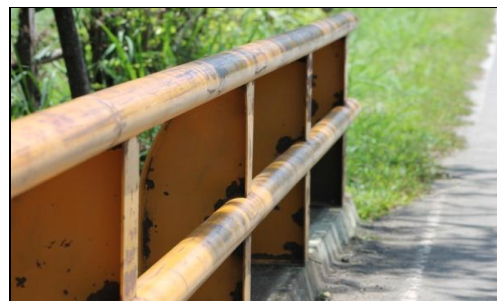
No se reconoce el dispositivo de junta, sin embargo, es necesario cambiarla por una junta de goma asfáltica, ya que se presentan filtraciones hacia la subestructura, generando grandes humedades, especialmente en los estribos.

3 DAÑO SIGNIFICATIVO, REPARACIÓN NECESARIA MUY PRONTO

- No se evidencia el dispositivo de juntas de expansión; sin embargo, se observan filtraciones hacia la subestructura, lo cual permite intuir que el elemento no esta funcionando adecuadamente. Por lo tanto, es necesario el cambio de junta a una en gomas asfáltica, con el fin de evitar daños de mayor consideración en otros elementos de la subestructura.

| TIPO | DESCRIPCIÓN | UNIDAD | CANTIDAD | VALOR UNITARIO | VALOR PARCIAL |
|---|---|---|---|---|---|
| C | CAMBIO A JUNTA DE GOMA ASFÁLTICA | ML | 16 | 712,894 | 11,406,304 |

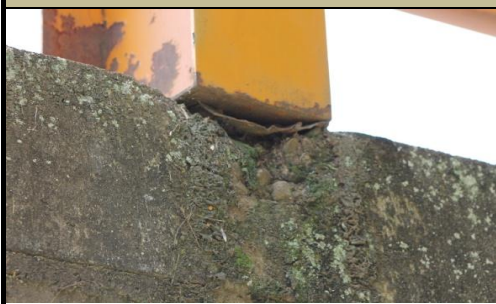
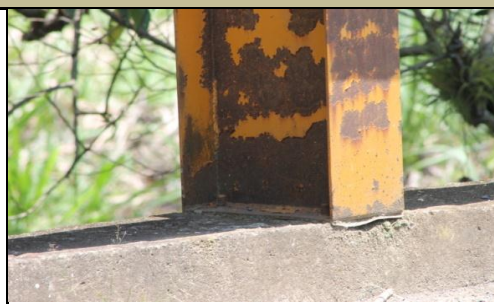
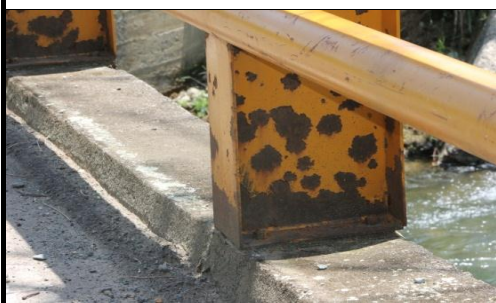
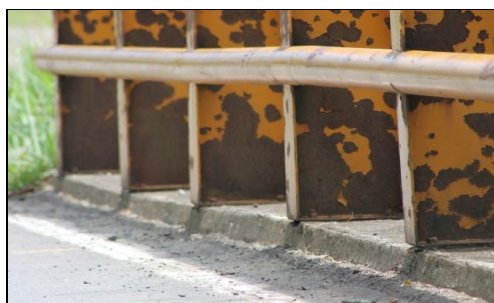
El puente no presenta andenes. Se observan en general daños de poca consideración, correspondientes a fractura de bordillo derecho en un apoyo de la baranda. Se hace necesario reparar el concreto. Adicionalmente, se requiere la limpieza en general del componente, para la posterior aplicación de pintura de concreto.

1 DAÑO PEQUEÑO PERO REPARACIÓN NO ES NECESARIA (EXCEPTO MANTENIMIENTO MENOR)

| TIPO | DESCRIPCIÓN | UNIDAD | CANTIDAD | VALOR UNITARIO | VALOR PARCIAL |
|---|---|---|---|---|---|
| 10 | LIMPIEZA | ML | 90 | 2,294 | 206,460 |
| 30 | REPARACION DE CONCRETO | ML | 1 | 91,497 | 91,497 |
| 34 | PINTURA DE CONCRETO | ML | 90 | 15,455 | 1,390,950 |

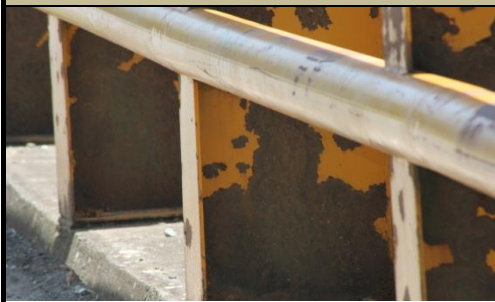
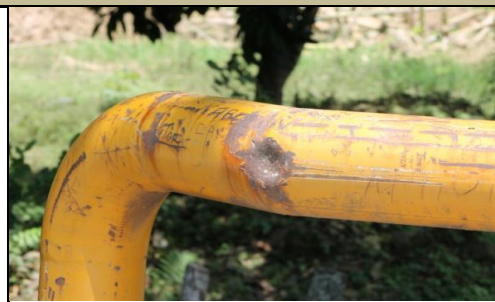
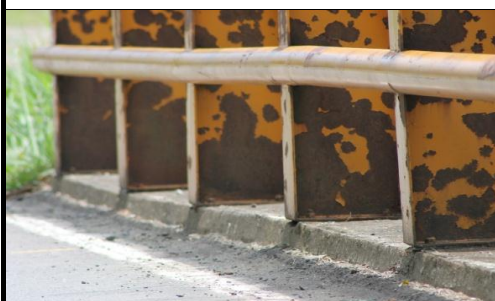
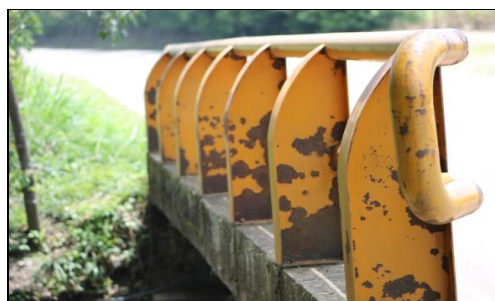
Las barandas existentes corresponden a pasamanos metálicos sobre pilastras metálicas. En general se observa gran corrosión en estos elementos y pérdida de algunos pernos de los apoyos de las pilastras. Hacia el lado derecho, en el sentido del absicado, se evidencia impacto sobre pasamanos de la baranda. Por lo anterior, es necesario realizar la reparación de las secciones averiadas y mantenimiento rutinario en cuanto a limpieza y pintura de acero se refiere.

2 ALGÚN DAÑO, REPARACIÓN NECESARIA CUANDO SE PRESENTE LA OCASIÓN. EL COMPONENTE FUNCIONA COMO SE DISEÑÓ

- Las barandas, aunque no presentan daños de gran importancia, presentan algunos deterioros en cuanto a pintura y algunos pernos que se han perdido. Se recomienda realizar las respectivas reparaciones en el elemento.

| TIPO | DESCRIPCIÓN | UNIDAD | CANTIDAD | VALOR UNITARIO | VALOR PARCIAL |
|---|---|---|---|---|---|
| 10 | LIMPIEZA | ML | 120 | 4,516 | 541,920 |
| 40 | PINTURA DE ACERO | ML | 120 | 25,784 | 3,094,080 |
| 43 | SUMINISTRO E INSTALACION DE PERNOS | UND | 8 | 59,621 | 476,968 |

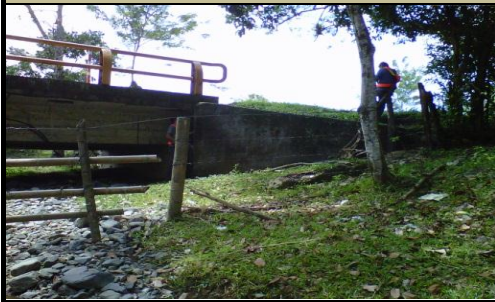
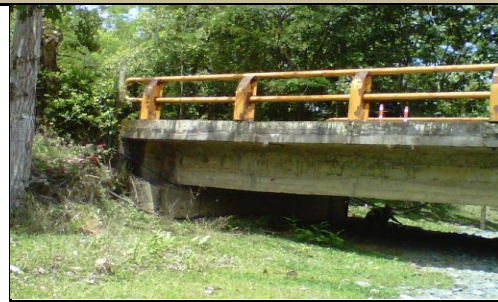
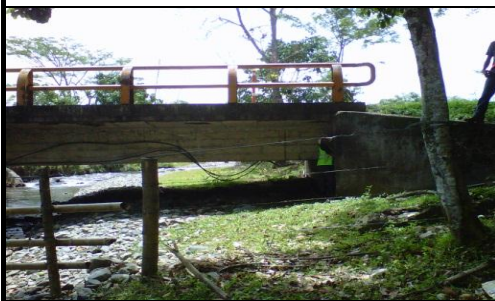
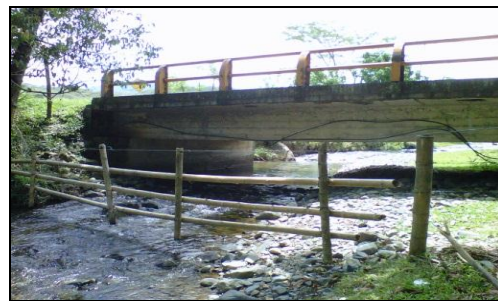
Las aletas se encuentran vinculadas a los estribos que conforman los llenos de los accesos y se conectan en forma directa con el terreno natural sin generar riesgo para la estructura. El desarrollo de los conos es menor por lo pequeño del gálibo del puente.

0 SIN DAÑO O DAÑO INSIGNIFICANTE

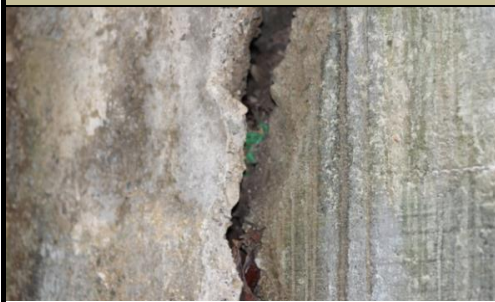
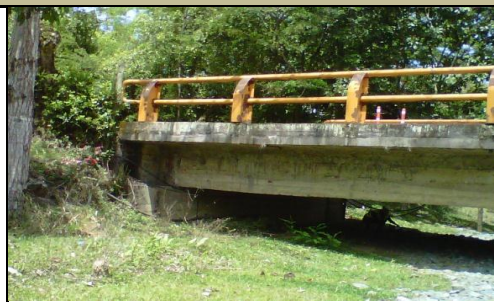
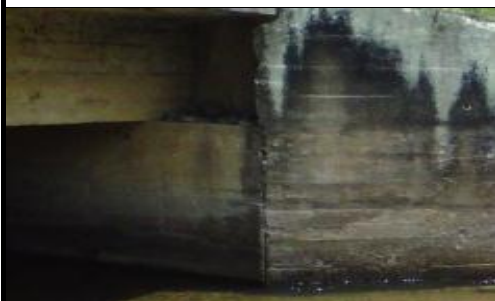
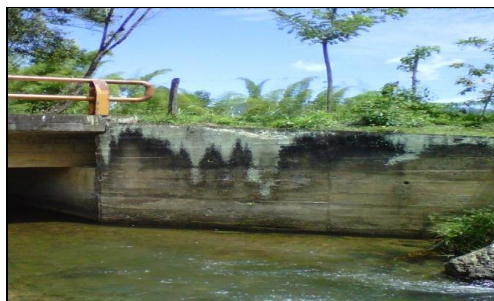
En general se observan humedades provenientes de la superficie. Con respecto a la evaluación anterior sobre la aleta del ES2, lado izquierdo, se encuentra una grieta en sentido vertical en progreso, pasando de 6 a 7 cm. Esto pone en evidencia el comportamiento de componentes independientes. Es necesario sin embargo, realizar un proceso de limpieza a lo largo de la aleta y en la junta existente entre esta y el estribo, para detener la formación de musgo y la propagación de la humedad.

1 DAÑO PEQUEÑO PERO REPARACIÓN NO ES NECESARIA (EXCEPTO MANTENIMIENTO MENOR)

| TIPO | DESCRIPCIÓN | UNIDAD | CANTIDAD | VALOR UNITARIO | VALOR PARCIAL |
|---|---|---|---|---|---|
| 10 | LIMPIEZA | M2 | 10 | 10,755 | 107,550 |
| 31 | TRATAMIENTO SUPERFICIAL DE CONCRETO | M2 | 8 | 146,258 | 1,170,064 |

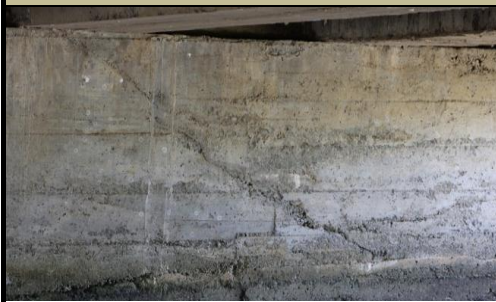
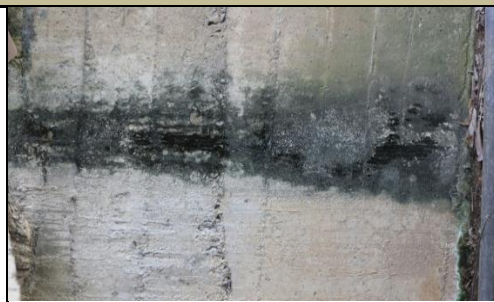
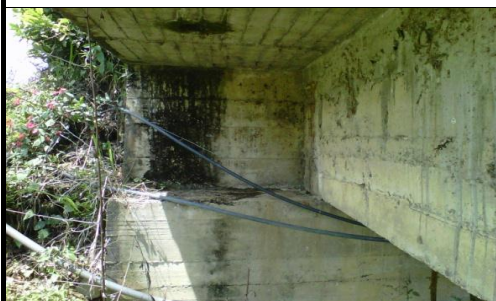
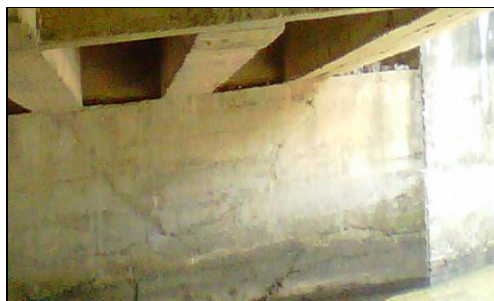
Estribos en concreto reforzado con aletas separadas. En general se observan hormigoneos y fisuras en sentido diagonal de 2 mm de espesor y 2.7 m de longitud, adicionalmente filtraciones provenientes de las juntas de expansión. Resulta necesario realizar un sello a la fisura para evitar ingreso de humedad que pueda afectar el acero de refuerzo del elemento.

3 DAÑO SIGNIFICATIVO, REPARACIÓN NECESARIA MUY PRONTO

| TIPO | DESCRIPCIÓN | UNIDAD | CANTIDAD | VALOR UNITARIO | VALOR PARCIAL |
|---|---|---|---|---|---|
| Z | RELLENO DE FISURAS CON RESINA EPOXICA | ML | 3 | 231,055 | 693,165 |

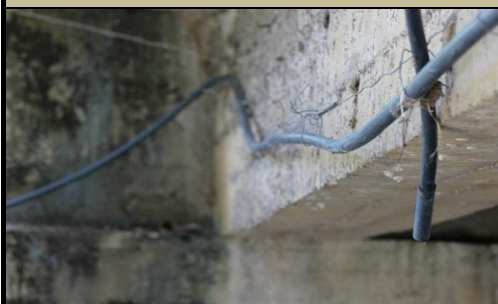
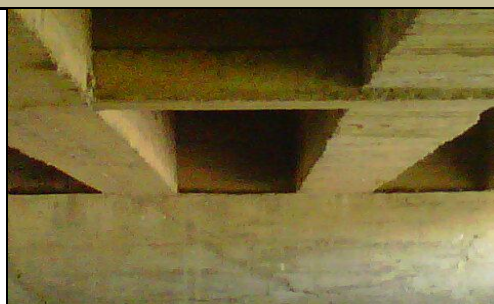
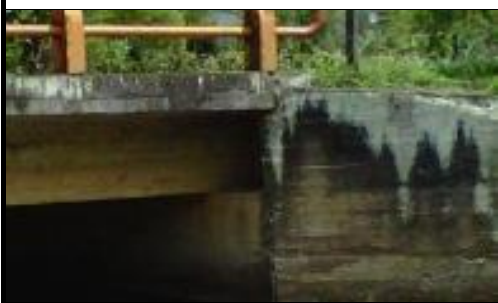
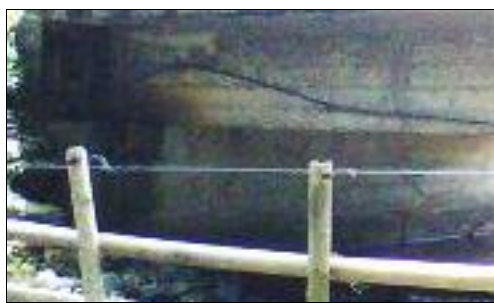
Los apoyos fijos corresponden juntas de construcción, las cuales se encuentran en buen estado. No se observan elementos aplastados y/o desgastados. Por lo tanto no se reportan daños en este elemento y no se requiere ningún tipo de intervención.

0 SIN DAÑO O DAÑO INSIGNIFICANTE

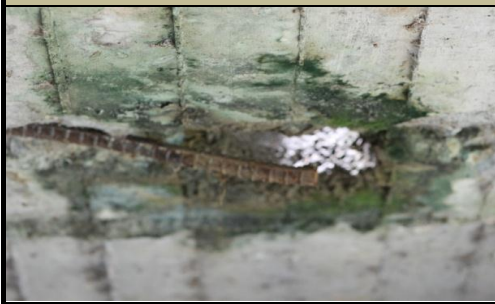
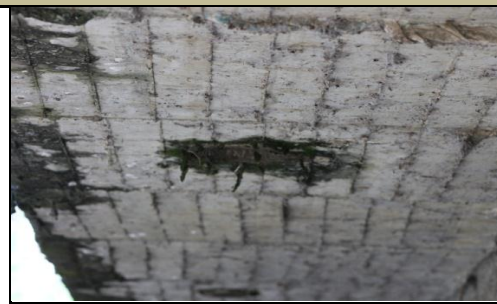
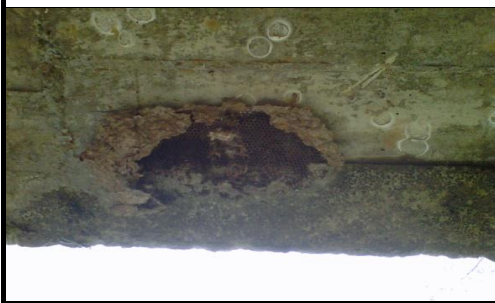
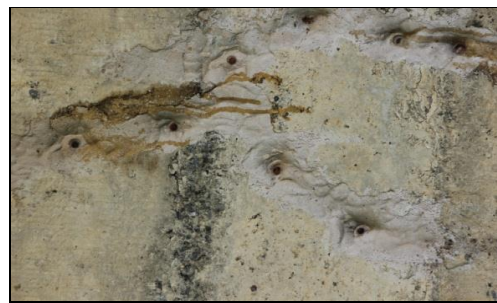
Se debe realizar la reparación de los drenes a lo largo de la losa; pues se presentan grandes humedades, generando desprendimiento de concreto y poniendo al descubierto el acero de refuerzo de la misma. Por lo tanto, es necesario que se alarguen con el fin de evitar aún más el deterioro en la losa, especialmente en la zona de los voladizos.

3 DAÑO SIGNIFICATIVO, REPARACIÓN NECESARIA MUY PRONTO

| TIPO | DESCRIPCIÓN | UNIDAD | CANTIDAD | VALOR UNITARIO | VALOR PARCIAL |
|---|---|---|---|---|---|
| B | REPARACION DE CONCRETO | M2 | 35 | 394,663 | 13,813,205 |
| E | REPARACION DE DRENES | UND | 14 | 74,147 | 1,038,058 |

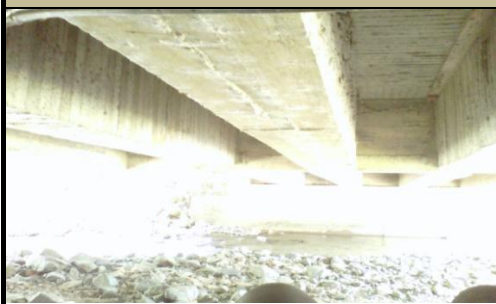
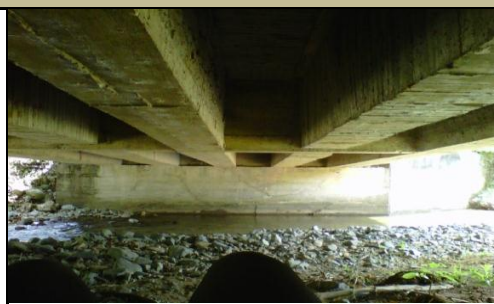
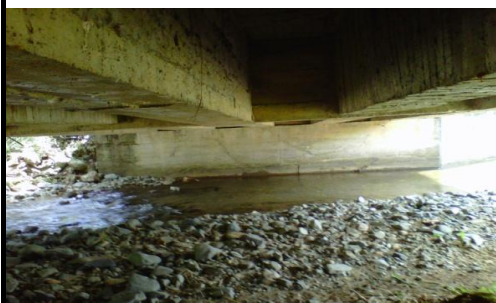
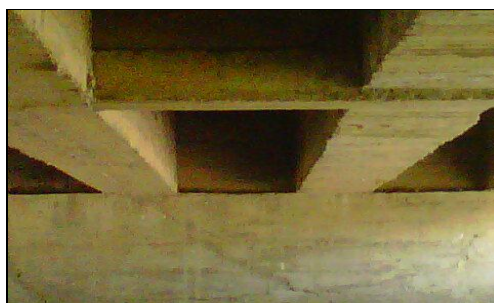
El puente cuenta con cinco vigas continuas en concreto reforzado, con sección transversal constante simplemente apoyadas y con riostra intermedia. En general, no se observan fisuras ni deterioro del concreto. Es necesario realizar mantenimiento rutinario en cuanto a limpieza de las vigas con el fin de visualizar cualquier tipo de daño que se presente.

0 SIN DAÑO O DAÑO INSIGNIFICANTE

| TIPO | DESCRIPCIÓN | UNIDAD | CANTIDAD | VALOR UNITARIO | VALOR PARCIAL |
|---|---|---|---|---|---|
| 10 | LIMPIEZA | ML | 75 | 21,604 | 1,620,300 |

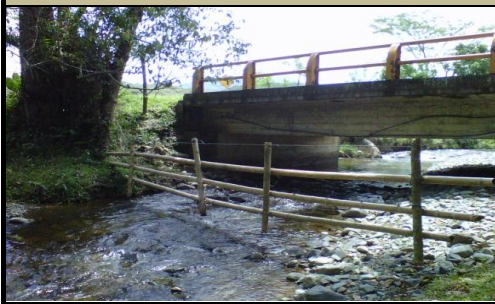
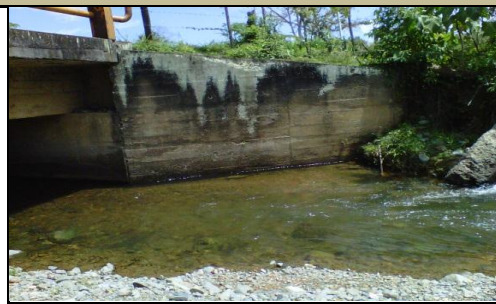
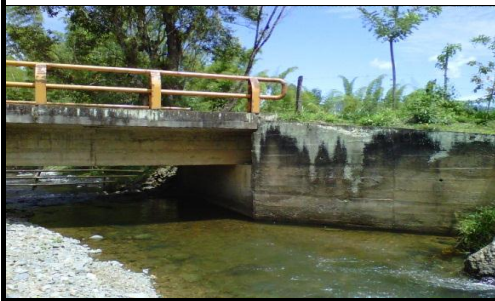
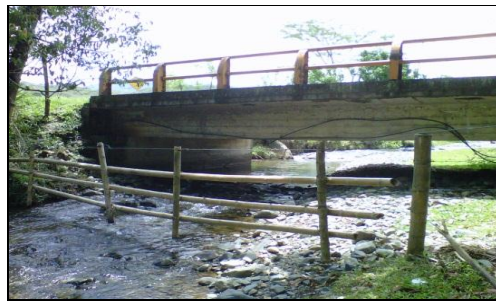
El Puente cruza un pequeña quebrada denominada San Vicente, se observa, una velocidad de corriente y nivel del cauce bajos, no se presentan problemas de contaminación en este componente, por lo que no se requiere de ninguna clase de reparación.

0 SIN DAÑO O DAÑO INSIGNIFICANTE

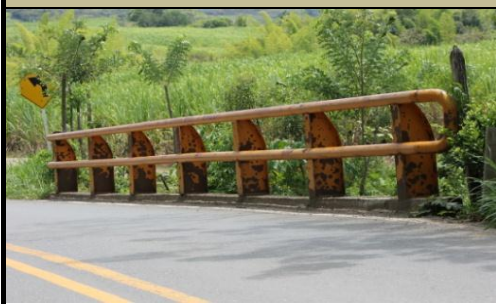
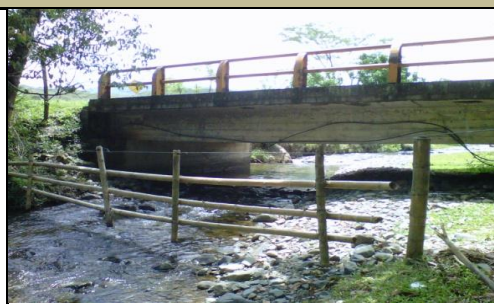
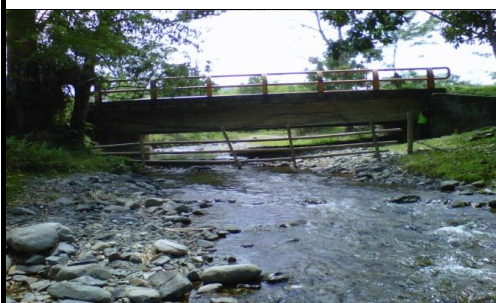
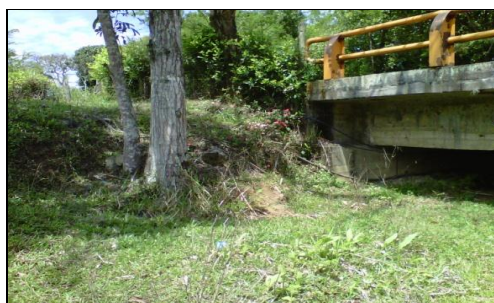
Es necesaria la instalación de señalización vertical que indique la velocidad máxima en esta zona; pues existe el riesgo de accidentalidad, dado que el sector corresponde a potreros aledaños y se frecuenta el paso de ganado. Adicionalmente, el puente no cuenta con señal de identificación, proximidad sobre la vía y capacidad de carga. Se recomienda la instalación de estas señales para garantizar un tránsito seguro sobre la vía.

1 DAÑO PEQUEÑO PERO REPARACIÓN NO ES NECESARIA (EXCEPTO MANTENIMIENTO MENOR)

| TIPO | DESCRIPCIÓN | UNIDAD | CANTIDAD | VALOR UNITARIO | VALOR PARCIAL |
|---|---|---|---|---|---|
| 92 | COLOCACION SEÑAL | UND | 8 | 158,691 | 1,269,528 |

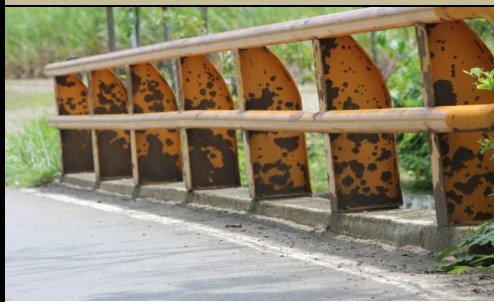
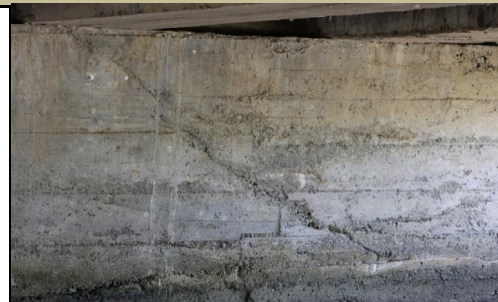
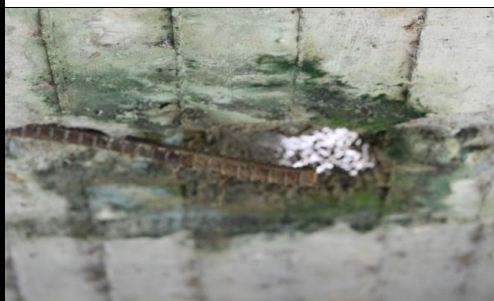
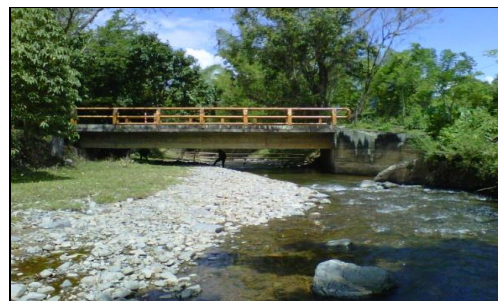
El puente en su componente general se ha calificado como 3 , daño significativo, reparación necesaria muy pronto. Este resultado se dió a partir de la ponderación de las componentes del puente; teniendo en cuenta las condiciones en las cuales se encuentran las juntas de expansión, los estribos y la losa. Por lo dicho anteriormente, es necesario que se realicen las respectivas reparaciones, con el fin de evitar daños de mayor consideración; así como de los elementos restantes del puente de menor consideración.

3 DAÑO SIGNIFICATIVO, REPARACIÓN NECESARIA MUY PRONTO
