**ESTUDIOS DE INSPECCION E INVENTARIO DE PUENTES  
DE LA RED NACIONAL DE CARRETERAS  
ZONA OCCIDENTE**

**INFORME PUENTE LAZARO 21-2507-004.00  
PR 45+0400  
RUTA 2507 CERRITOS-CAUYA  
DEPARTAMENTO RISARALDA**

**INFORME PUENTE LAZARO  
21- 2507-004.00  
REGIONAL 21-RISARALDA  
CARRETERA CERRITOS-CAUYA**

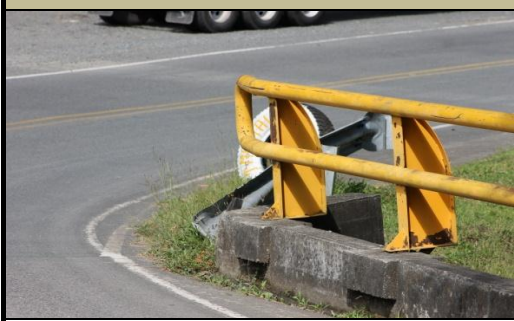
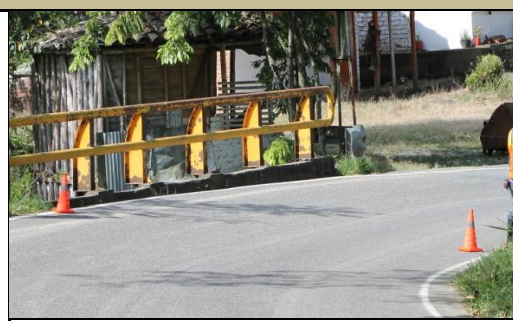
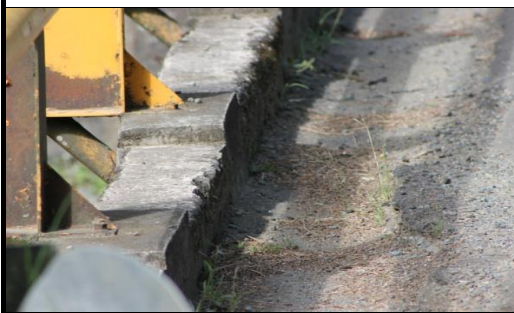
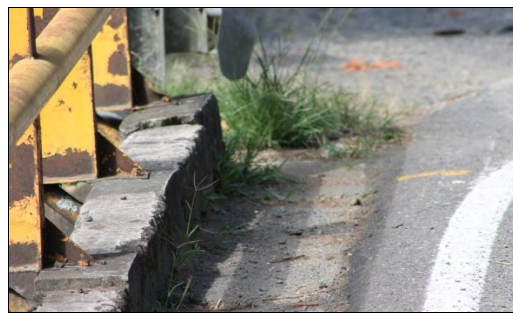
La superficie del puente es una carpeta en asfalto de 10 cm de espesor, en donde se observa un desgaste leve de la superficie, sin ser necesario intervenirla. Se debe realizar limpieza de los drenes de esta componente como parte del mantenimiento rutinario del puente. El estado de las losas de aproximación del puente no fue posible evaluarlos, ya que estas se encuentran cubiertas por las capas de asfalto que componen la superficie de rodadura de la vía.

0 SIN DAÑO O DAÑO INSIGNIFICANTE

| TIPO | DESCRIPCIÓN | UNIDAD | CANTIDAD | VALOR UNITARIO | VALOR PARCIAL |
|---|---|---|---|---|---|
| 10 | LIMPIEZA DE DRENES | UND | 10 | 2,234 | 22,340 |

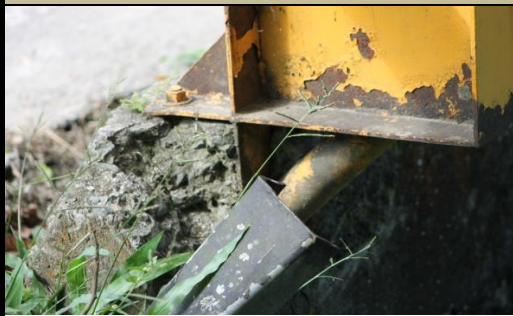
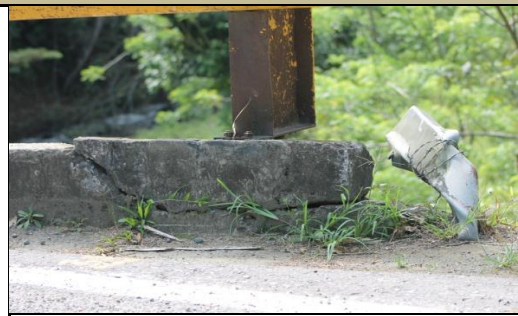
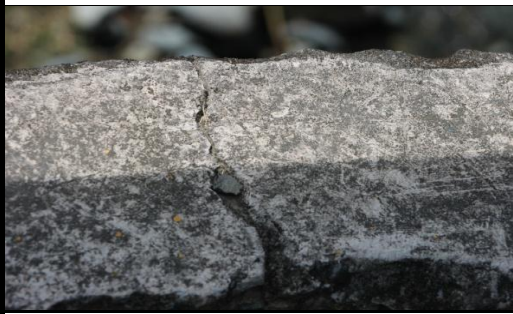
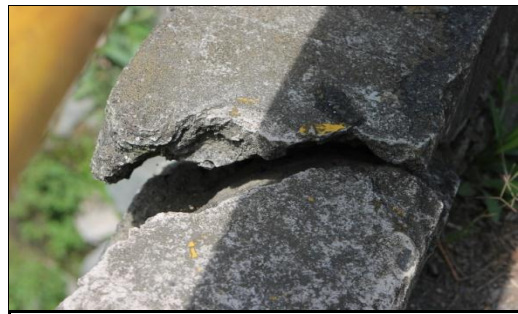
El puente no presenta andenes. En los bordillos de concreto e evidencia daño en todos los puntos de apoyo de la baranda metálica. En el AP1, lado izquierdo, en sentido del absicado se encuentra concreto desprendido y grietas transversales de más de 3 cm en los extremos. Se deben reparar las secciones de los bordillos con el fin de brindar soporte a la baranda y óptimas condiciones de seguridad al puente.

2 ALGÚN DAÑO, REPARACIÓN NECESARIA CUANDO SE PRESENTE LA OCASIÓN. EL COMPONENTE FUNCIONA COMO SE DISEÑÓ

| TIPO | DESCRIPCIÓN | UNIDAD | CANTIDAD | VALOR UNITARIO | VALOR PARCIAL |
|---|---|---|---|---|---|
| 30 | REPARACION DE CONCRETO | ML | 10 | 237,688 | 2,376,880 |

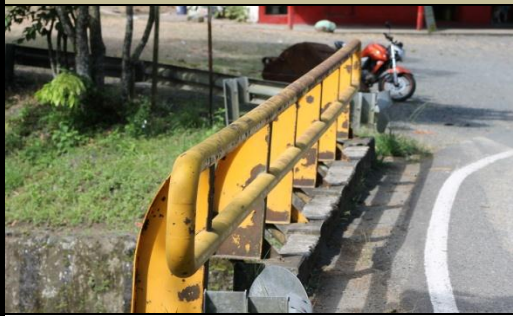
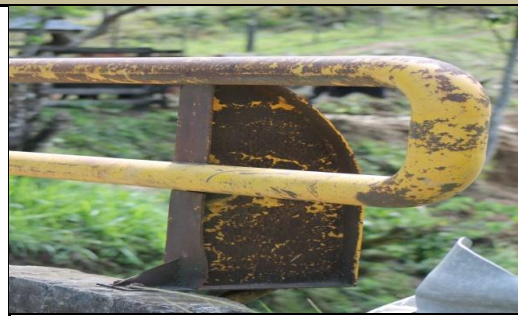
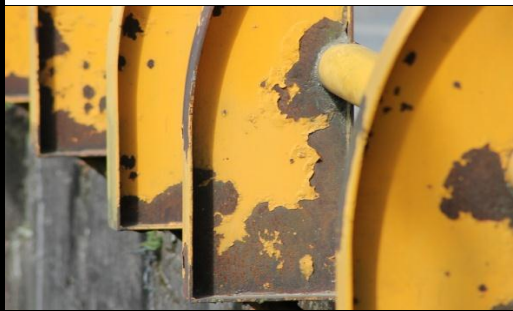
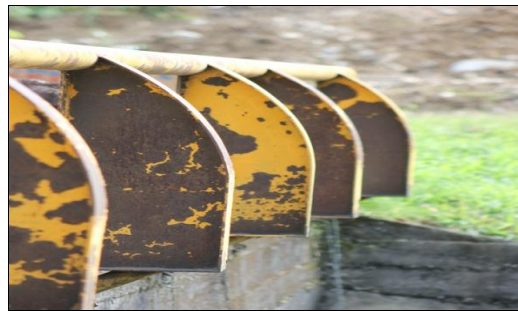
Las barandas existentes corresponden a pasamanos metálicos con pilastras metálicas. Aunque los apoyos de la baranda se encuentran en buen estado y no hay pérdida de pernos, se observan evidentes signos de corrosión; por lo tanto, se debe realizar limpieza de los elementos para la posterior aplicación de pintura de acero, para protegerlos de los agentes abrasivos como el clima.

2 ALGÚN DAÑO, REPARACIÓN NECESARIA CUANDO SE PRESENTE LA OCASIÓN. EL COMPONENTE FUNCIONA COMO SE DISEÑÓ

| TIPO | DESCRIPCIÓN | UNIDAD | CANTIDAD | VALOR UNITARIO | VALOR PARCIAL |
|---|---|---|---|---|---|
| 10 | LIMPIEZA | ML | 22 | 4,516 | 99,352 |
| 40 | PINTURA DE ACERO | ML | 22 | 14,930 | 328,460 |

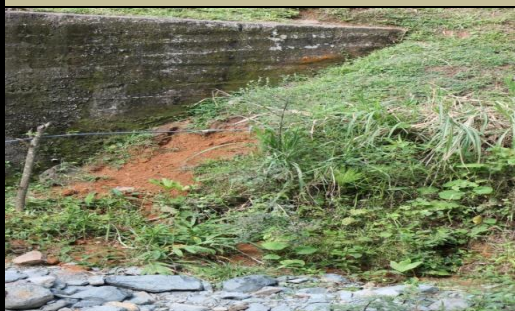
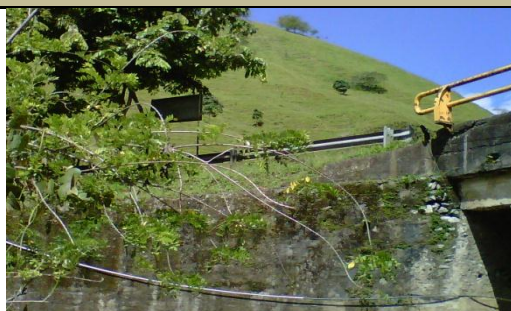
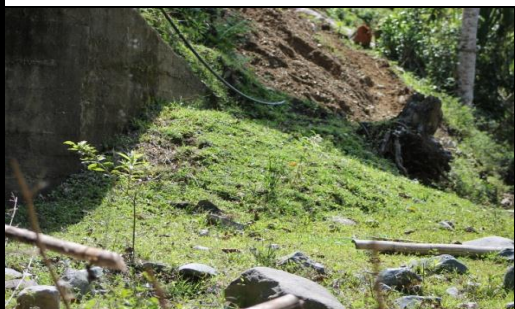
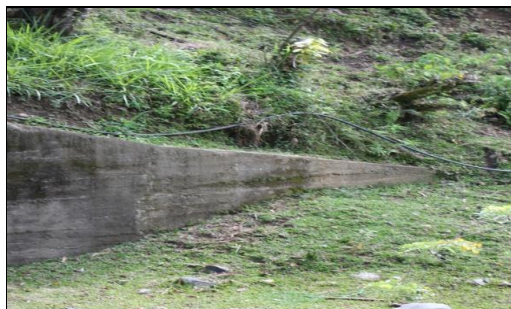
Es necesario que se realice limpieza general en los cuatro conos del puente y que se construyan cunetas hacia los 4 lados del mismo; ya que se observa erosión y gran humedad sobre las aletas por el agua de escorrentía desde la superficie.

3

DAÑO SIGNIFICATIVO, REPARACIÓN NECESARIA MUY PRONTO

| TIPO | DESCRIPCIÓN | UNIDAD | CANTIDAD | VALOR UNITARIO | VALOR PARCIAL |
|---|---|---|---|---|---|
| D | CONSTRUCCION DE CUNETAS | ML | 24 | 126,480 | 3,035,520 |

- Dada la esorrentía superficial, y el derrame por los conos del puente, se recomienda la construcción de cunetas que eviten erosiones de mayor importancia y así conducir de manera adecuada el agua proveniente de la superficie.

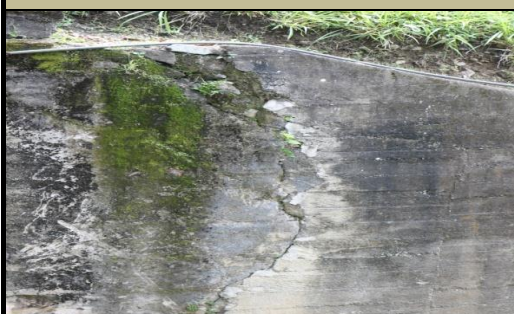
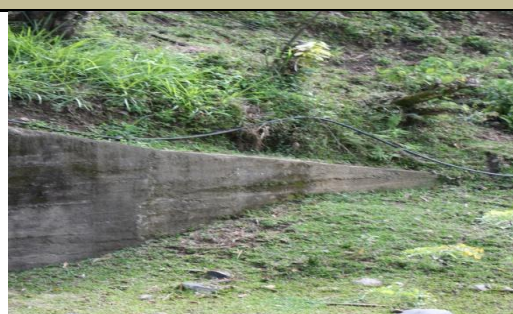
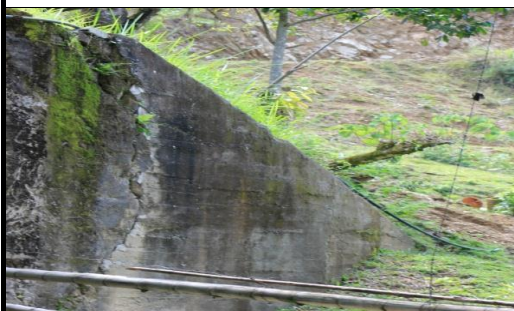
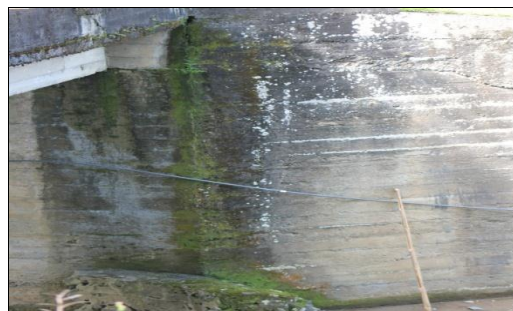
Tubería de acueducto que se ubica desde la aleta AL2 y atraviesa el puente por los estribos de este lado. Se observan grandes humedades, provenientes de la superficie del puente, lo que ha ocasionada la pérdida de concreto en algunos sectores. Se recomienda reparar el concreto en las zonas afectadas del elemento; así como también realizar una limpieza general en este componente.

2 ALGÚN DAÑO, REPARACIÓN NECESARIA CUANDO SE PRESENTE LA OCASIÓN. EL COMPONENTE FUNCIONA COMO SE DISEÑÓ

| TIPO | DESCRIPCIÓN | UNIDAD | CANTIDAD | VALOR UNITARIO | VALOR PARCIAL |
|---|---|---|---|---|---|
| 10 | LIMPIEZA | M2 | 25 | 8,082 | 202,050 |
| 30 | REPARACION DE CONCRETO | M3 | 2 | 974,813 | 1,949,626 |

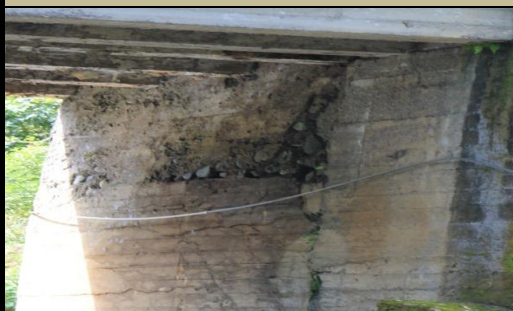
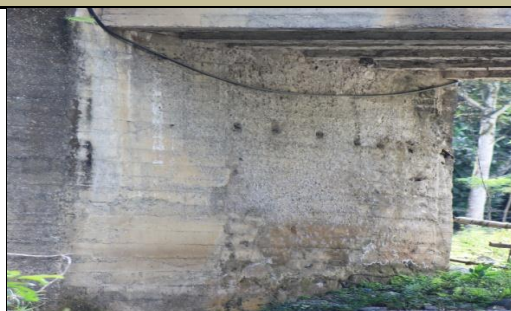
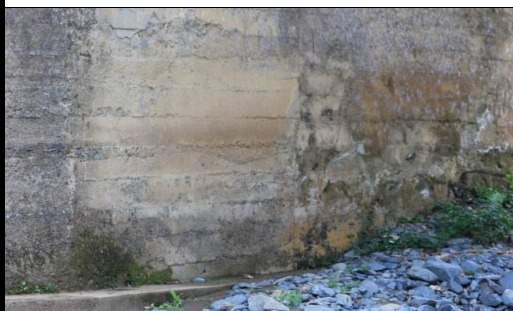
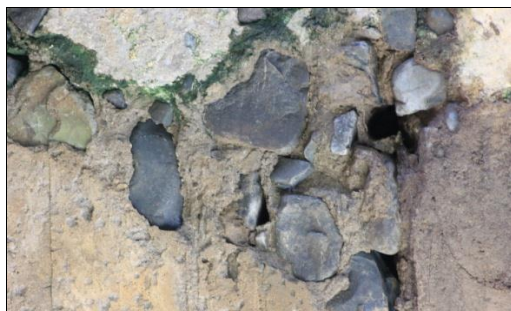
En las caras de los estribos se encuentra material suelto, agregado del concreto ciclópeo expuesto, infiltración por humedad proveniente de los taludes, se observa grieta sobre el ES2 en sentido vertical de 2 mm de abertura y longitud 20 cm. Se debe entonces reparar el concreto afectado en las zonas del elemento que así lo requieran.

3 DAÑO SIGNIFICATIVO, REPARACIÓN NECESARIA MUY PRONTO

| TIPO | DESCRIPCIÓN | UNIDAD | CANTIDAD | VALOR UNITARIO | VALOR PARCIAL |
|---|---|---|---|---|---|
| A | REPARACION DE CONCRETO | M2 | 20 | 900,256 | 18,005,120 |

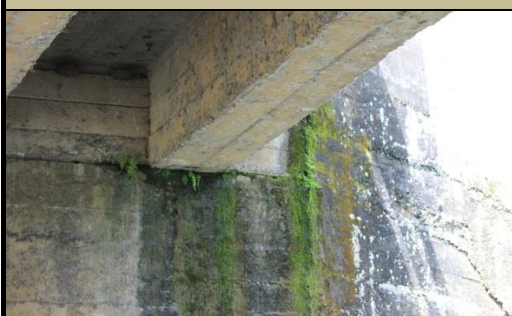
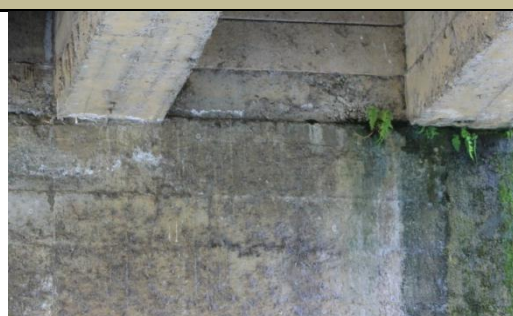
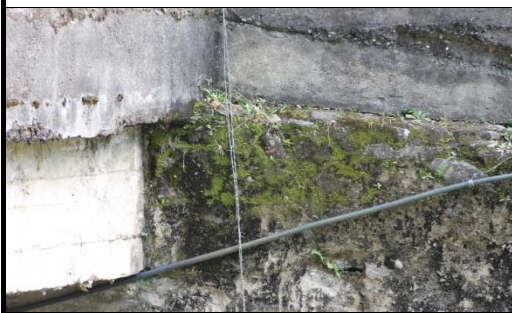
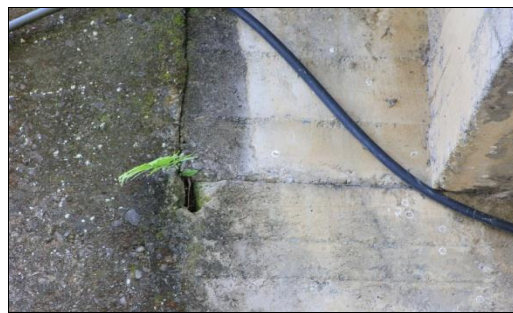
No se observan daños de importancia en estos elementos de la superestructura, por lo tanto, sólo se requiere llevar a cabo limpieza general de este componente, como parte del mantenimiento rutinario del puente.

0 SIN DAÑO O DAÑO INSIGNIFICANTE

| TIPO | DESCRIPCIÓN | UNIDAD | CANTIDAD | VALOR UNITARIO | VALOR PARCIAL |
|---|---|---|---|---|---|
| 10 | LIMPIEZA | UND | 8 | 7,471 | 59,768 |

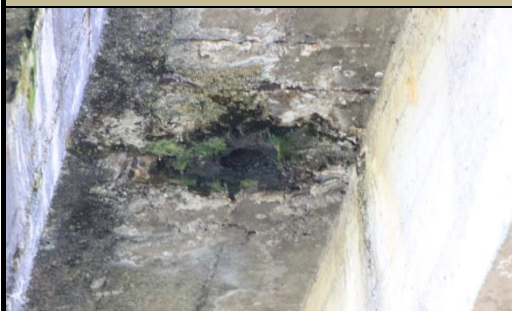
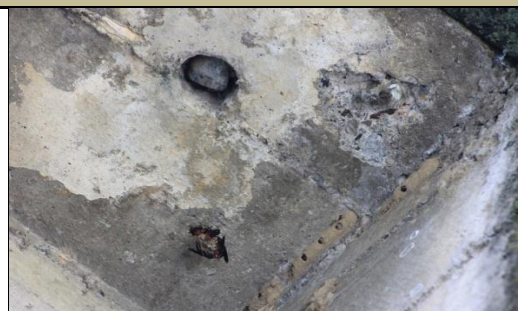
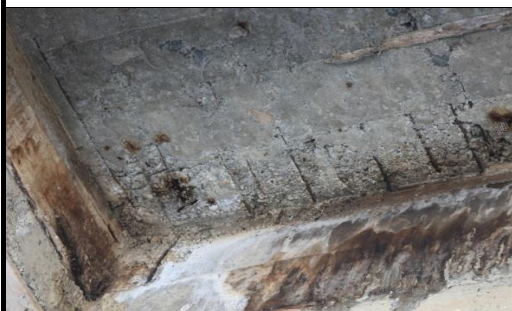
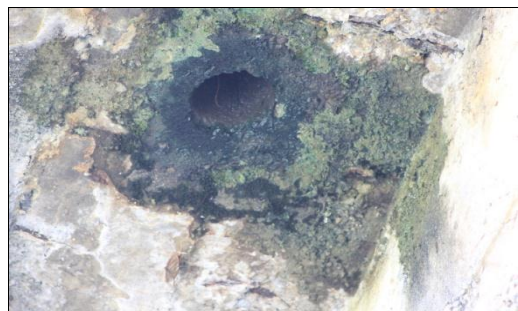
Se observa deterioro del concreto de la losa, presentando acero expuesto y corroído. Grandes humedades específicamente en los drenes de los voladizos. Se deben reparar los drenes para que no causen este tipo de daños en la misma y por consiguiente realizar la reparación del concreto. Se solicita inspección especial debido al gran deterioro en que se encuentra el elemento, lo cual puede ser un riesgo para la estabilidad de la estructura. La inspección especial tiene la finalidad de determinar el real estado del componente, y se hace por medio de procedimientos como son; la toma de núcleos, frentes de carbonatación y pruebas de esclerometría.

4 DAÑO GRAVE, REPARACIÓN NECESARIA INMEDIATAMENTE

- Tanto la losa como las vigas en concreto, presentan hormigoneo en gran proporción, el cual ha permitido que se evidencie el acero de refuerzo, con presencia de corrosión en alto grado. Estos daños son de gran importancia, pues de seguir progresando pueden afectar la estructura en gran medida y se puede alterar la estabilidad de la misma. Por lo tanto, se recomienda la inspección especial de estos dos elementos para determinar su capacidad y comportamiento.

| TIPO | DESCRIPCIÓN | UNIDAD | CANTIDAD | VALOR UNITARIO | VALOR PARCIAL |
|---|---|---|---|---|---|
| B | REPARACION DE CONCRETO | M2 | 95 | 340,997 | 32,394,715 |
| E | REPARACION DE DRENES | UND | 12 | 74,287 | 891,444 |

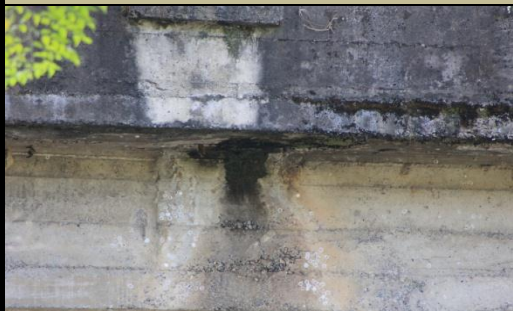
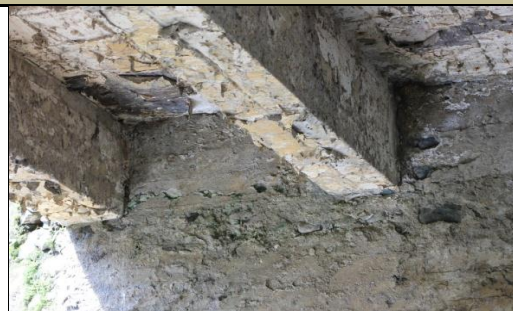
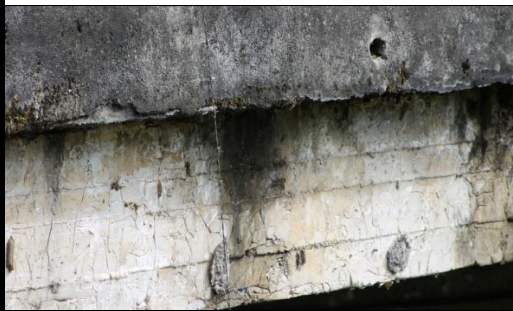
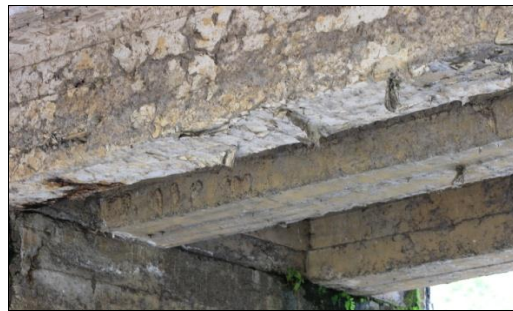
Se presenta en general agregado expuesto en las caras exteriores de las vigas por la humedad proveniente de los drenes. En las 3 vigas existe un alto nivel de corrosión, concreto deteriorado y acero expuesto. Es necesaria una inspección especial por el grado de importancia de este elemento estructural. La inspección especial tiene la finalidad de determinar el real estado de la estructura, y se hace por medio de procedimientos como son; la toma de núcleos, frentes de carbonatación y pruebas de esclerometría.

4 DAÑO GRAVE, REPARACIÓN NECESARIA INMEDIATAMENTE

| TIPO | DESCRIPCIÓN | UNIDAD | CANTIDAD | VALOR UNITARIO | VALOR PARCIAL |
|---|---|---|---|---|---|
| A | REPARACION DE CONCRETO | M2 | 6 | 503,043 | 3,018,258 |

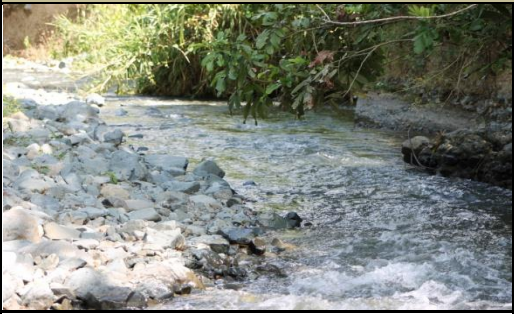
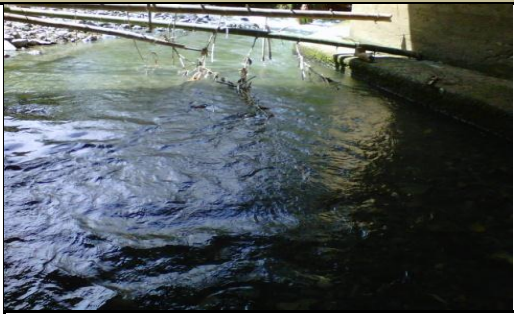
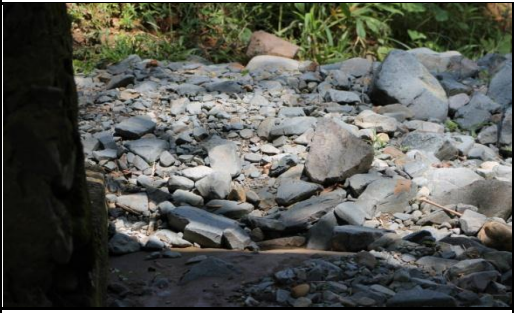
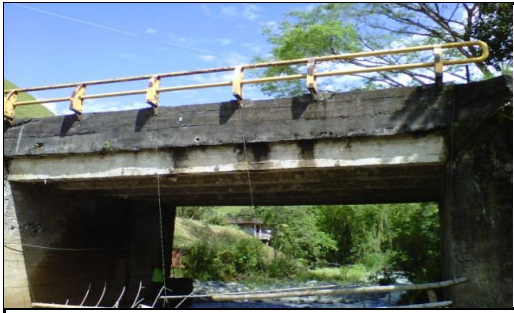
| ESTADO |
|---|
| <p>El Puente cruza una pequeña Quebrada denominada Lázar, la cual se puede observar en las imágenes. El ancho del cauce es de 8.45 m, con corriente media y un flujo poco profundo. No se evidencian signos de contaminación; sin embargo, se debe remover el material encontrado sobre el ES2, aunque este no esté causando daño a la estructura del puente.</p> |

| CALIFICACIÓN OBTENIDA EN LA INSPECCIÓN | |
|---|---|
| 0 | SIN DAÑO O DAÑO INSIGNIFICANTE |

| OBRAS DE REPARACIÓN Y/O MANTENIMIENTO | | | | | |
|---|---|---|---|---|---|
| 10 | LIMPIEZA | M2 | 20 | 3,502 | 70,040 |

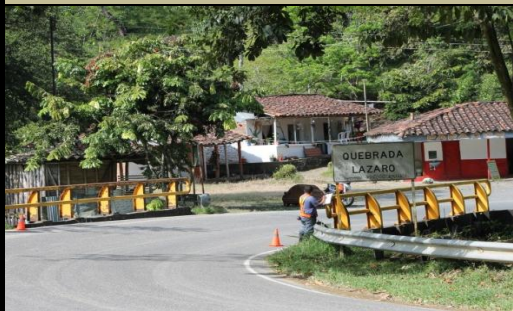
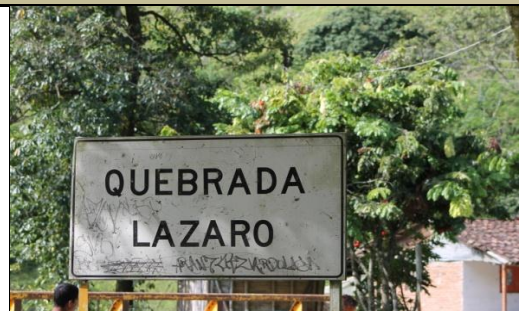
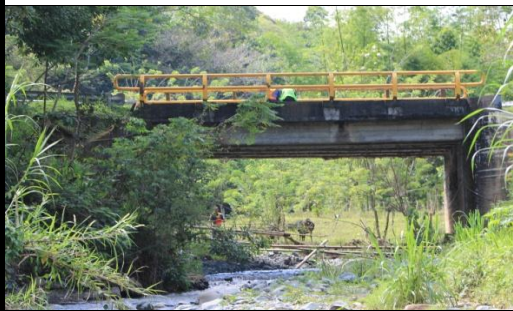
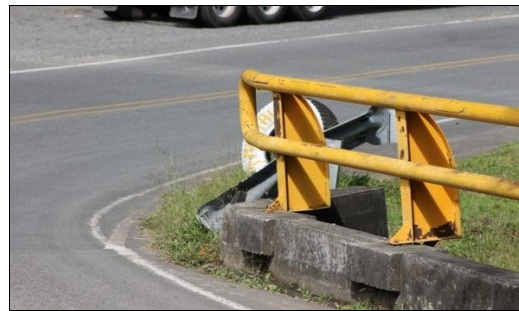
Durante la inspección se observó señal vertical con la identificación del puente en un sentido de la vía. Como parte del mantenimiento rutinario se debe instalar señal vertical con la identificación del puente en el otro sentido, adicionalmente señales con la velocidad máxima, carga máxima permitida y proximidad del puente sobre la vía, en ambos sentidos. En cuanto a señalización horizontal, se encuentra en buen estado, es decir, las líneas de demarcación vial aun se encuentran visibles en el centro y los dos extremos de la calzada.

1 DAÑO PEQUEÑO PERO REPARACIÓN NO ES NECESARIA (EXCEPTO MANTENIMIENTO MENOR)

| TIPO | DESCRIPCIÓN | UNIDAD | CANTIDAD | VALOR UNITARIO | VALOR PARCIAL |
|---|---|---|---|---|---|
| 92 | COLOCACION SEÑAL | UND | 7 | 158,691 | 1,110,837 |

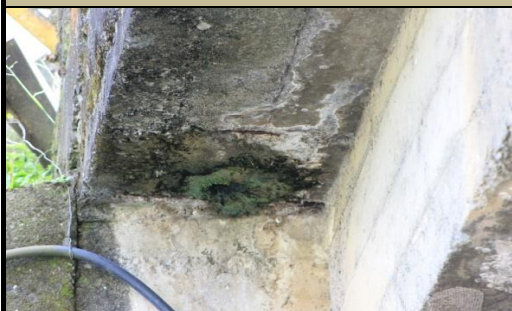
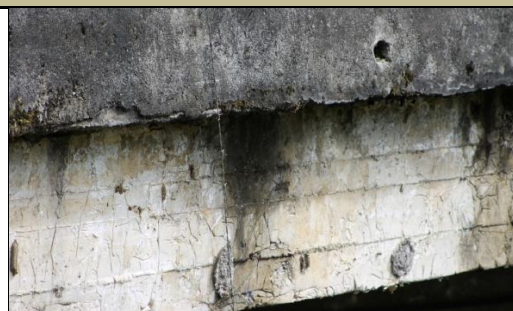
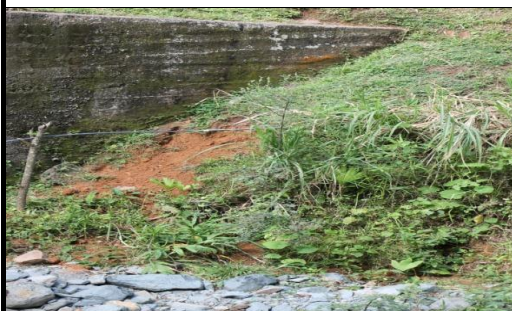
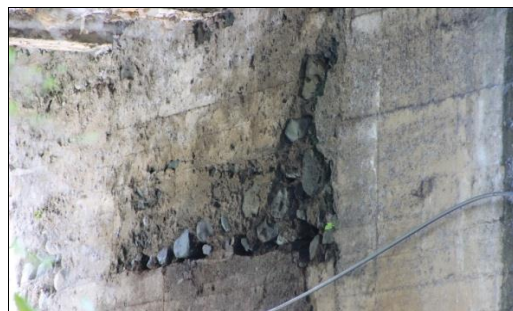
El puente en su componente general se ha calificado como 4, daño grave, reparación inmediatamente. Dado que algunos componentes del puente como la losa y las vigas, presentan daños de consideración. De igual manera otros elementos como la superficie del puente, conos y estribos, requieren intervención, ya que el deterioro progresivo en estos puede afectar la estabilidad del mismo.

4 DAÑO GRAVE, REPARACIÓN NECESARIA INMEDIATAMENTE

- El puente en su componente general se ha calificado como 4, daño grave, reparación inmediatamente. Dado que algunos componentes del puente como la losa y las vigas, presentan daños de consideración. De igual manera otros elementos como la superficie del puente, conos y estribos, requieren intervención, ya que el deterioro progresivo en estos elementos afecta la estabilidad del mismo.

| TIPO | DESCRIPCIÓN | UNIDAD | CANTIDAD | VALOR UNITARIO | VALOR PARCIAL |
|---|---|---|---|---|---|
| Z | INSPECCION ESPECIAL | GB | 1.0 | 46,267,625 | 46,267,625 |
