**ESTUDIOS DE INSPECCION E INVENTARIO DE PUENTES
DE LA RED NACIONAL DE CARRETERAS
ZONA OCCIDENTE**

**INFORME PUENTE TUSAS (ARMADURA METALICA) 21- 2507-005.02
PR 50+0900
RUTA 2507 CERRITOS-CAUYA
DEPARTAMENTO RISARALDA**

**ESTUDIO DE INSPECCIÓN E INVENTARIO DE PUENTES DE LA RED NACIONAL
DE CARRETERAS ZONA OCCIDENTE**

**INFORME PUENTE TUSAS (ARMADURA METALICA)
21- 2507-005.00
REGIONAL 21-RISARALDA
CARRETERA CERRITOS-CAUYA**

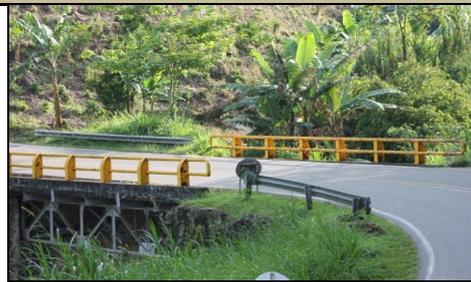
FOTO 2: PLACA IDENTIFICACIÓN PUENTE-NO EXISTE

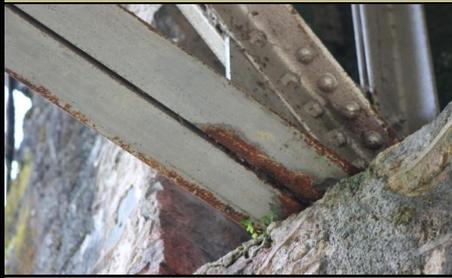
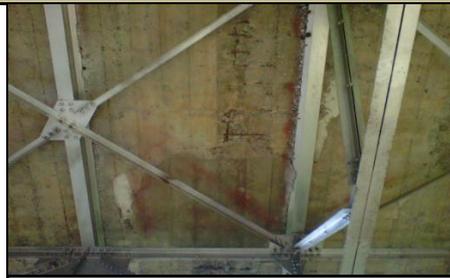
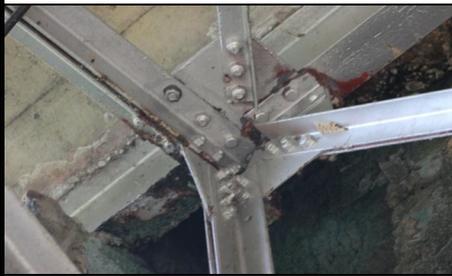
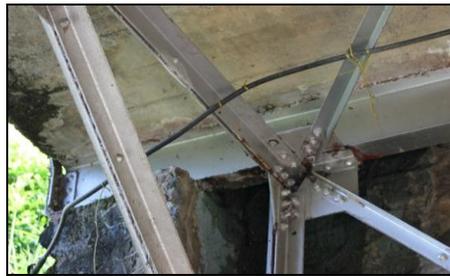
La armadura de la superestructura corresponde a una armadura de tipo superior, simplemente apoyada sobre estribos en concreto ciclópeo, presentando una sección transversal constante. La estructura cuenta con dos cerchas en sentido longitudinal y ocho riostras metálicas en sentido transversal y diagonales de unión entre las riostras; para un total de 34 elementos metálicos. Se observa sobre el elemento inferior de la CE22 en el apoyo sobre el ES2 corrosión en los ángulos y pérdida de sección del ángulo doble en este punto (TR 23, superior e inferior), la falla en este elemento causaría una sobrecarga en la diagonal. De igual manera existen múltiples elementos con visibles muestras de corrosión a lo largo de las CE1 Y CE2 (TR 6 y 28). Por lo tanto se recomienda una inspección especial con el fin de considerar un refuerzo en toda la estructura metálica y evaluar la capacidad máxima de la misma, dada la esbeltez de los elementos diagonales.

4 DAÑO GRAVE, REPARACIÓN NECESARIA INMEDIATAMENTE

| TIPO | DESCRIPCIÓN | UNIDAD | CANTIDAD | VALOR UNITARIO | VALOR PARCIAL |
|---|---|---|---|---|---|
| B | REPARACION DE COMPONENTES DE ACERO | ML | 243 | 32,647 | 7,933,221 |

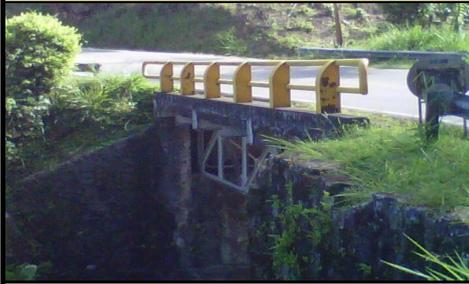
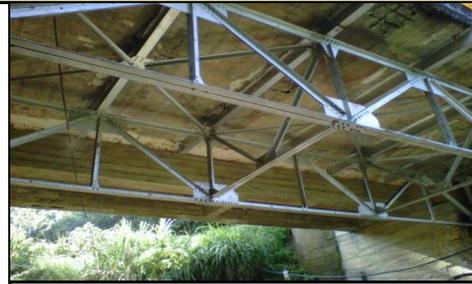
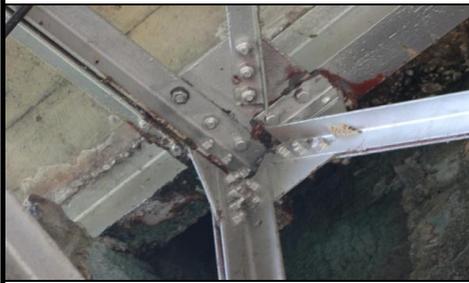
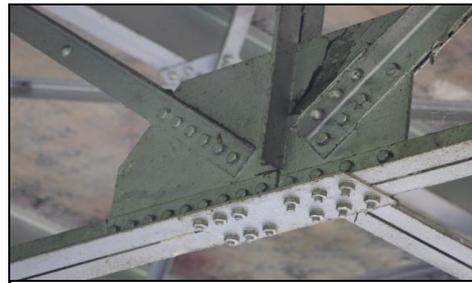
El puente en su componente general se ha calificado como 4, daño grave, reparación inmediatamente. Dado que algunos elementos de la armadura se encuentran con partes corroídas y con pérdida de sección de los ángulos, lo que podría ocasionar una falla. Es necesario que la estructura metálica sea evaluada mediante inspección especial; con el fin de aplicar los correctivos necesarios para que la superestructura no colapse, ya que el deterioro progresivo en estos elementos afecta la estabilidad del mismo.

4 DAÑO GRAVE, REPARACIÓN NECESARIA INMEDIATAMENTE

| TIPO | DESCRIPCIÓN | UNIDAD | CANTIDAD | VALOR UNITARIO | VALOR PARCIAL |
|---|---|---|---|---|---|
| Z | INSPECCION ESPECIAL | GB | 1.0 | 46,267,625 | 46,267,625 |
