**MINISTERIO DE TRANSPORTE  
INSTITUTO NACIONAL DE VIAS  
SUBDIRECCION DE APOYO TECNICO**

**ESTUDIOS DE INSPECCION E INVENTARIO DE PUENTES  
CARRETERA PEREIRA MANIZALES, RUTA 2902 DEPARTAMENTO RISARALDA  
PUENTE VIADUCTO DOSQUEBRADAS 21-2902-001.01**

**INFORME PUENTE VIADUCTO DOSQUEBRADAS 21 – 2902 – 001.01  
(SECCIÓN APROXIMACIÓN RECTA)  
PR 00+0000  
CARRETERA PEREIRA - MANIZALES  
DEPARTAMENTO RISARALDA**

**INFORME PUENTE VIADUCTO DOSQUEBRADAS (SECCIÓN APROXIMACIÓN RECTA)  
21-2902-001.01  
REGIONAL 21-RISARALDA  
CARRETERA PEREIRA MANIZALES**

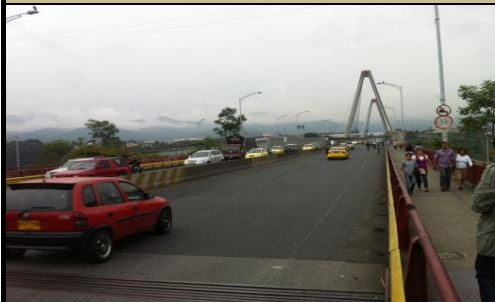
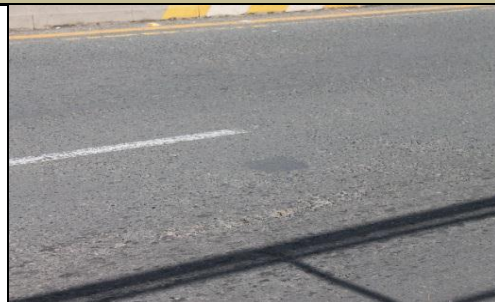
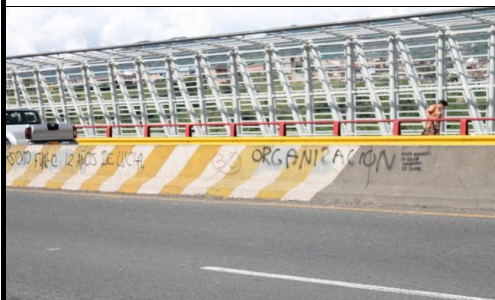
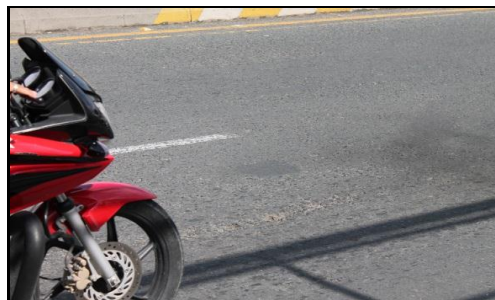
Se observa desgaste de la carpeta asfáltica, con pérdida de sección en la superficie, se debe realizar mantenimiento correctivo para evitar desgaste mayor. Se aprecia deterioro de la demarcación vial.

1 DAÑO PEQUEÑO PERO REPARACIÓN NO ES NECESARIA (EXCEPTO MANTENIMIENTO MENOR)

| TIPO | DESCRIPCIÓN | UNIDAD | CANTIDAD | VALOR UNITARIO | VALOR PARCIAL |
|---|---|---|---|---|---|
| 21 | TRATAMIENTO SUPERFICIAL ASFALTICO | M2 | 4,885 | 3,703 | 18,089,155 |
| 27 | REPARACION DE DEMARCACION | ML | 1,092 | 20,716 | 22,621,872 |

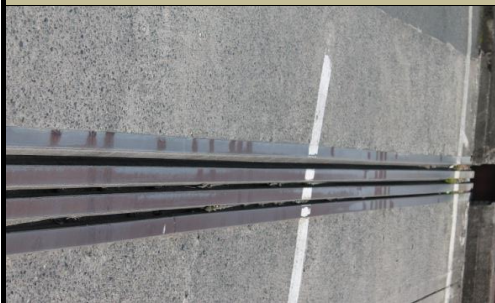
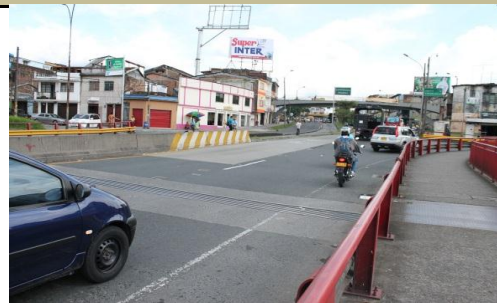
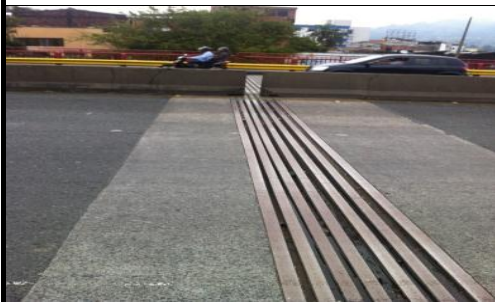
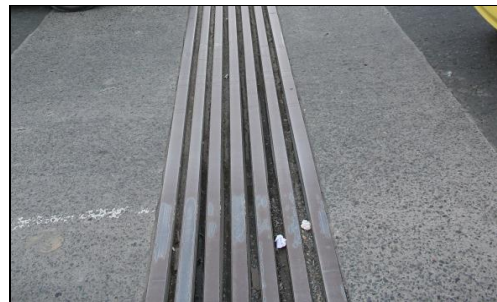
Se aprecian juntas en buen estado, solo requiere mantenimiento correctivo para reponer sello y eliminar filtración a la zona de apoyos.

1 DAÑO PEQUEÑO PERO REPARACIÓN NO ES NECESARIA (EXCEPTO MANTENIMIENTO MENOR)

| TIPO | DESCRIPCIÓN | UNIDAD | CANTIDAD | VALOR UNITARIO | VALOR PARCIAL |
|---|---|---|---|---|---|
| 39 | REPOSICION DE SELLO | ML | 54 | 35,182 | 1,899,828 |

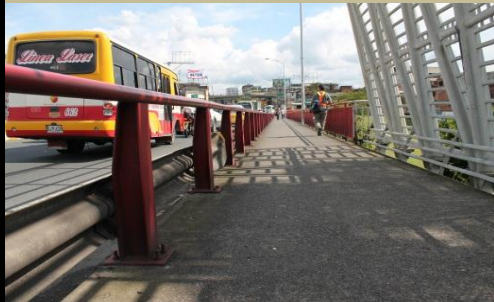
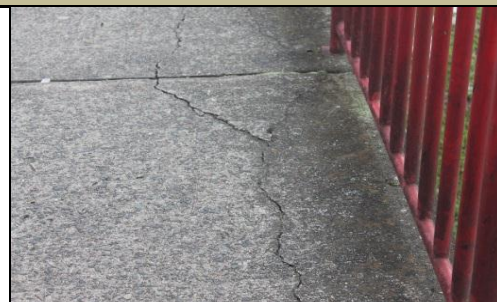
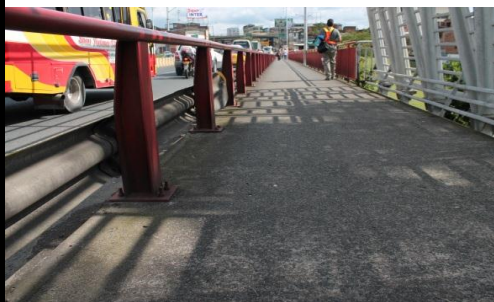
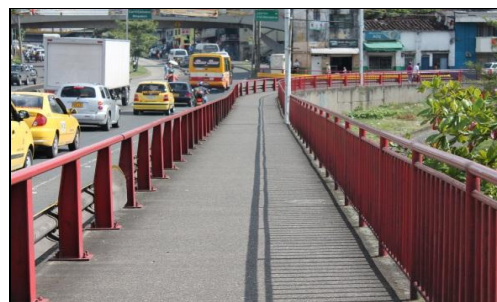
Se observan daños aislados en el concreto de los andenes, se debe realizar reparación del concreto para evitar daños en acero de refuerzo.

3 DAÑO SIGNIFICATIVO, REPARACIÓN NECESARIA MUY PRONTO

| TIPO | DESCRIPCIÓN | UNIDAD | CANTIDAD | VALOR UNITARIO | VALOR PARCIAL |
|---|---|---|---|---|---|
| B | REPARACION DE CONCRETO | M2 | 20 | 99,232 | 1,984,640 |

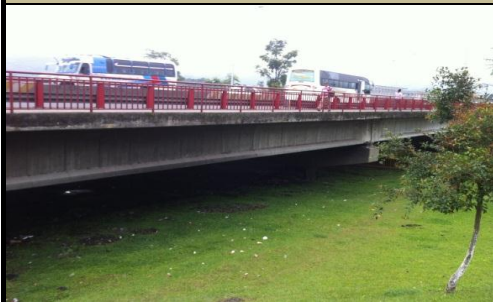
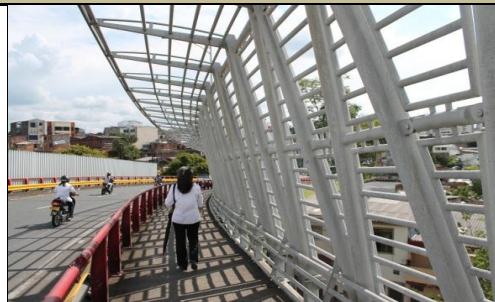
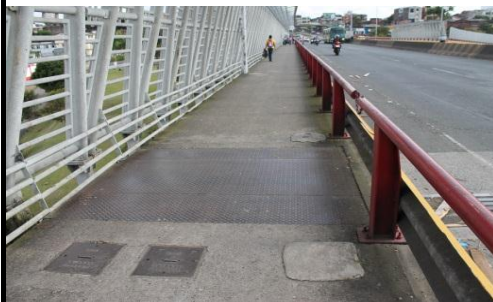
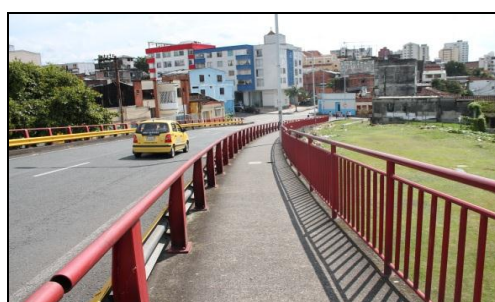
No se observan daños de consideración en las barandas metálicas del puente, se recomienda realizar mantenimiento rutinario aplicando pintura a la estructura metálica como medio de protección y de esta forma evitar daños irreparables en los componentes de la baranda.

0 SIN DAÑO O DAÑO INSIGNIFICANTE

| TIPO | DESCRIPCIÓN | UNIDAD | CANTIDAD | VALOR UNITARIO | VALOR PARCIAL |
|---|---|---|---|---|---|
| 10 | LIMPIEZA | ML | 360 | 4,516 | 1,625,760 |
| 40 | PINTURA DE ACERO | ML | 360 | 25,784 | 9,282,240 |

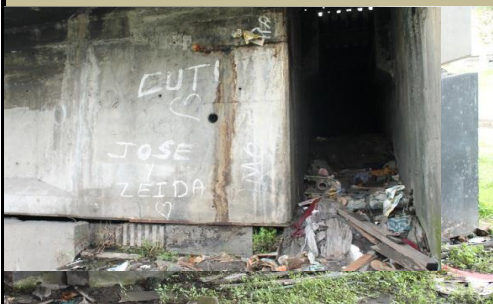
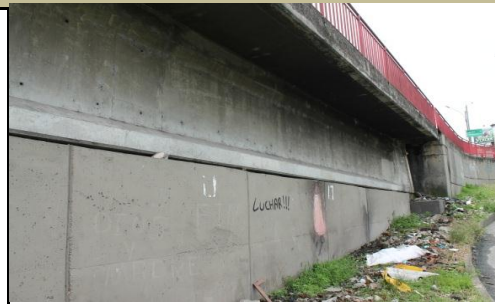
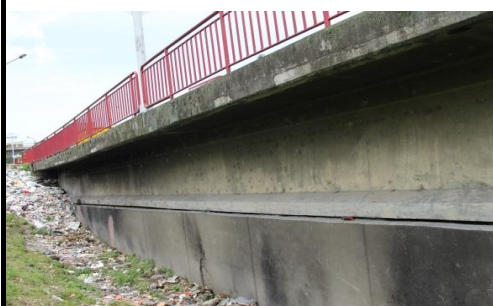
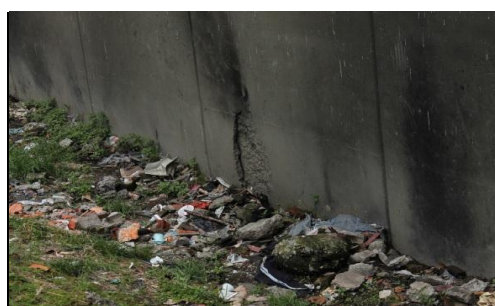
La zona entre el estribo 1 y el inicio de vigas de tramo 1, presenta acumulación excesiva de basura y materiales contaminantes para el concreto, depositados por asentamientos humanos que se establecieron en este espacio. Se recomienda realizar limpieza y cierre del espacio para evitar daños de consideración en los elementos del puente y además para eliminar inseguridad generada por el asentamiento.

0 SIN DAÑO O DAÑO INSIGNIFICANTE

| TIPO | DESCRIPCIÓN | UNIDAD | CANTIDAD | VALOR UNITARIO | VALOR PARCIAL |
|---|---|---|---|---|---|
| 10 | LIMPIEZA | M2 | 81 | 11,699 | 947,619 |

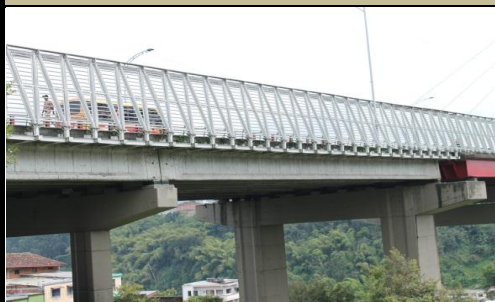
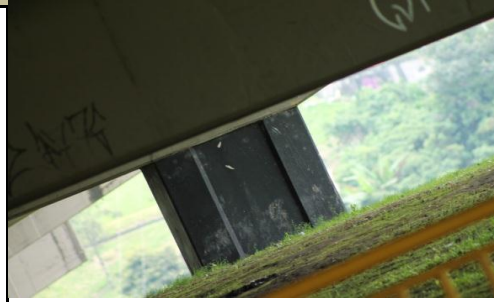
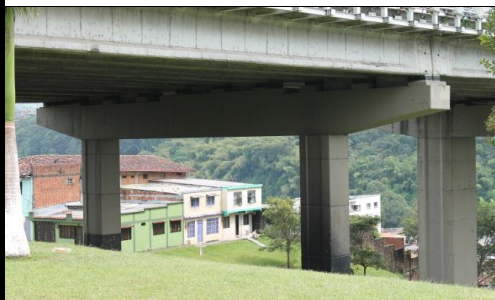
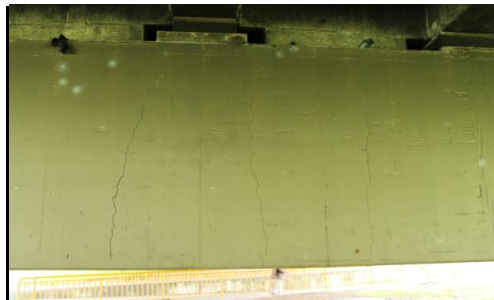
Las columnas de los apoyos centrales se aprecian en buen estado, sin problemas patológicos, ni fallas asociadas a sobreesfuerzos; en las vigas cabezal que conectan las dos columnas se observan grietas con espesores mayores a 0.4mm asociadas a deflexiones inducidas por momentos negativos en la parte superior de los voladizos y momentos positivos en la parte inferior del centro de la luz.

3 DAÑO SIGNIFICATIVO, REPARACIÓN NECESARIA MUY PRONTO

JT. Requiere Inspección Espacial en vigas cabecal de pilas para descartar problemas mayores, que puedan llegar a afectar la estabilidad de la estructura, dado que se observan grietas con espesores mayores a 0.4mm.

Se requiere realizar Inspección Especial para conocer con precisión la causa del problema y determinar las medidas necesarias de intervención.

| TIPO | DESCRIPCIÓN | UNIDAD | CANTIDAD | VALOR UNITARIO | VALOR PARCIAL |
|---|---|---|---|---|---|
| Z | SELLO DE FISURAS CON RESINA EPOXICA | ML | 70 | 452,036 | 31,642,520 |
| Z | INSPECCION ESPECIAL | GLB | 1 | | |

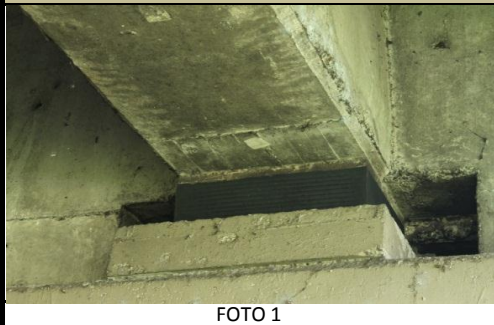
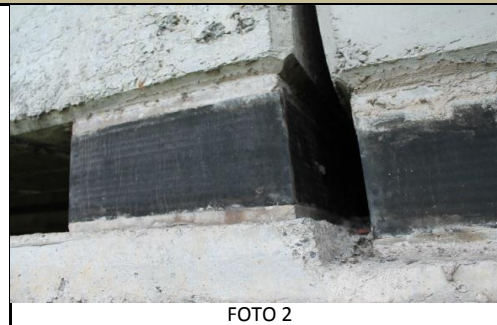
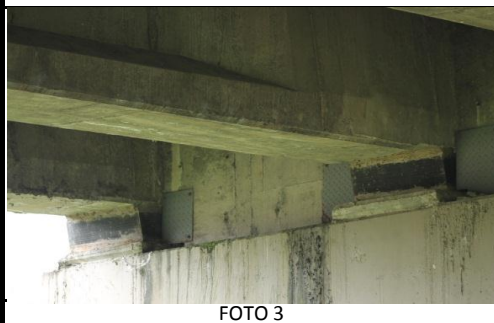
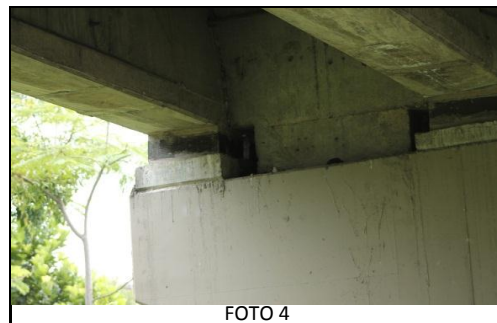
Se observan neoprenos desviados de su posición original asociado a desplazamientos del tablero, se debe realizar Inspección Especial para determinar la causa del desplome y tomar las medidas correctivas para intervenir los apoyos. Se requiere mantenimiento correctivo para eliminar acumulación de vegetación y humedad en la zona de apoyos.

3 DAÑO SIGNIFICATIVO, REPARACIÓN NECESARIA MUY PRONTO

| TIPO | DESCRIPCIÓN | UNIDAD | CANTIDAD | VALOR UNITARIO | VALOR PARCIAL |
|---|---|---|---|---|---|
| 10 | LIMPIEZA | UND | 27 | 31,191 | 842,157 |
| | INSPECCION ESPECIAL | GLB | 1 | | |

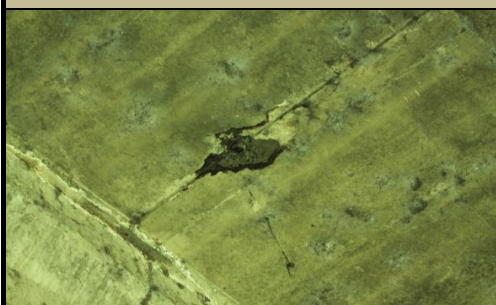
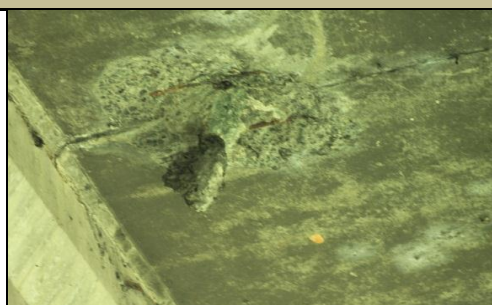
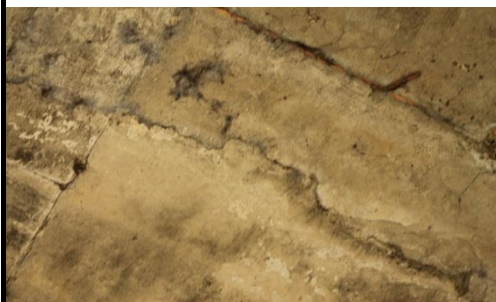
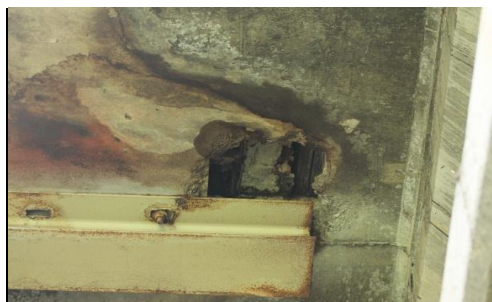
Se observa contaminación de concreto con señales de corrosión de acero en la zona de voladizos, generados por escurrimiento de agua en la placa, además se observa la perdida de sección de concreto por daños durante el montaje de las barandas metálicas.

3 DAÑO SIGNIFICATIVO, REPARACIÓN NECESARIA MUY PRONTO

| TIPO | DESCRIPCIÓN | UNIDAD | CANTIDAD | VALOR UNITARIO | VALOR PARCIAL |
|---|---|---|---|---|---|
| B | REPARACION DE CONCRETO | M2 | 60 | 394,663 | 23,679,780 |

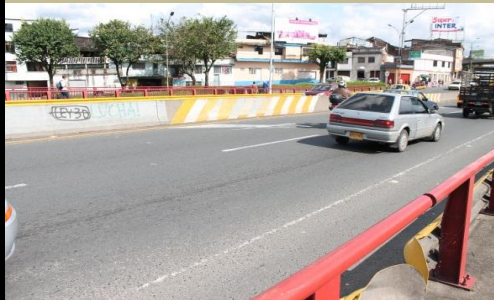
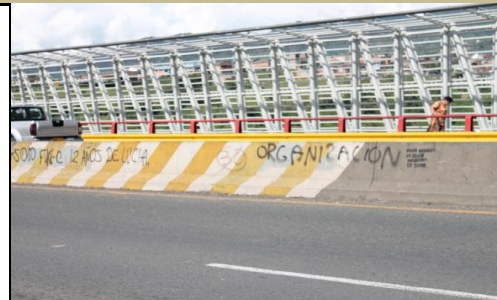
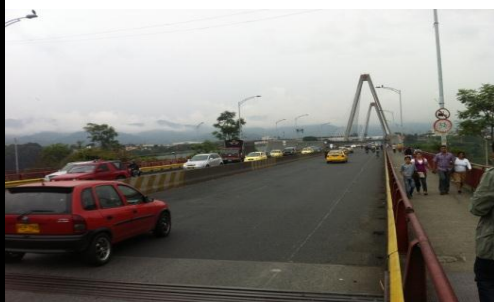
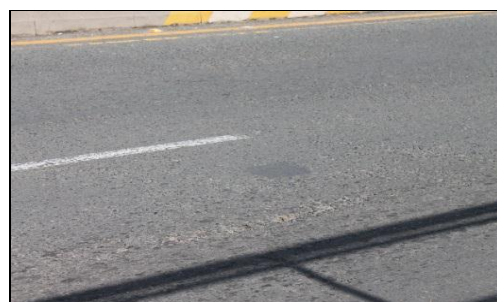
Durante la Inspección se observó deficiencia en la señalización vertical, se deben suministrar los elementos de señalización completos tanto a la entrada, como a la salida del puente.

1 DAÑO PEQUEÑO PERO REPARACIÓN NO ES NECESARIA (EXCEPTO MANTENIMIENTO MENOR)

| TIPO | DESCRIPCIÓN | UNIDAD | CANTIDAD | VALOR UNITARIO | VALOR PARCIAL |
|---|---|---|---|---|---|
| 92 | COLOCACION SEÑAL | UND | 8 | 158,691 | 1,269,528 |

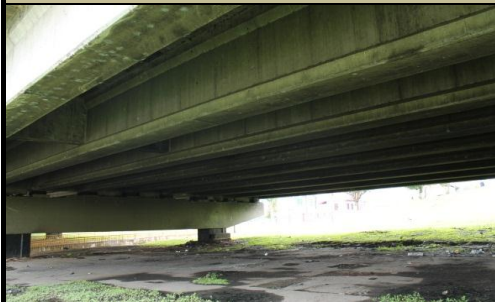
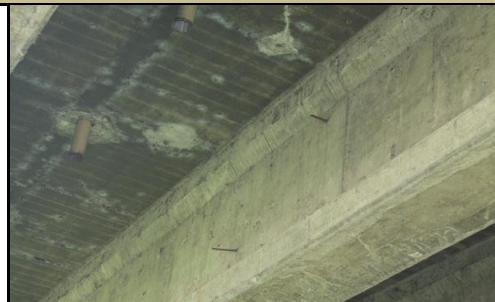
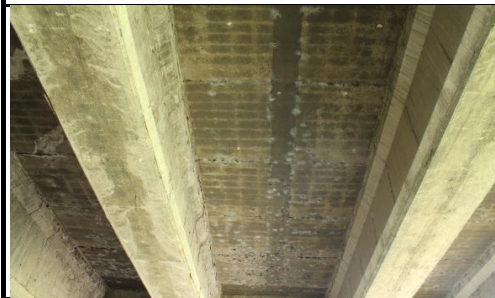
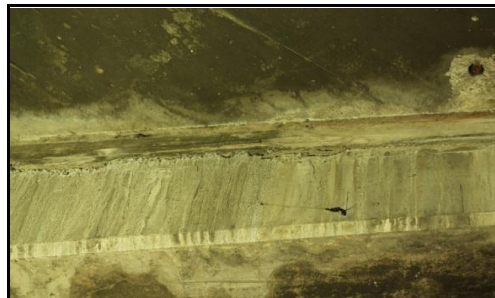
No se aprecian fallas asociadas a sobreesfuerzos que puedan llegar a comprometer la estabilidad de la superestructura, se observan hormigoneos aislados en diferentes vigas generados en la etapa constructiva.  
 Se debe realizar reparación de concreto para evitar daños en el acero de refuerzo.

1 DAÑO PEQUEÑO PERO REPARACIÓN NO ES NECESARIA (EXCEPTO MANTENIMIENTO MENOR)

| TIPO | DESCRIPCIÓN | UNIDAD | CANTIDAD | VALOR UNITARIO | VALOR PARCIAL |
|---|---|---|---|---|---|
| 30 | REPARACION DE CONCRETO | ML | 40 | 338,623 | 13,544,920 |

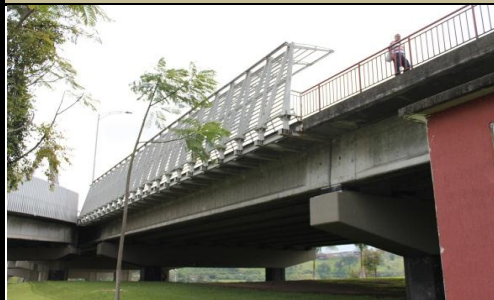
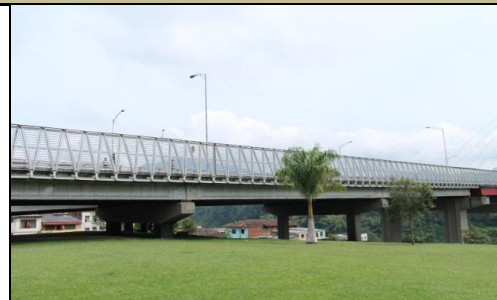
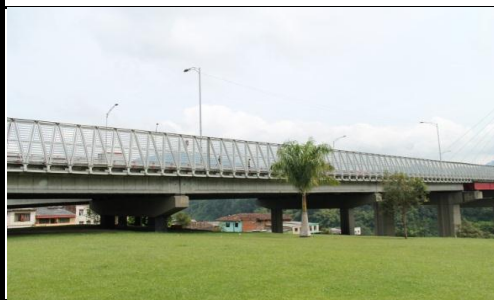
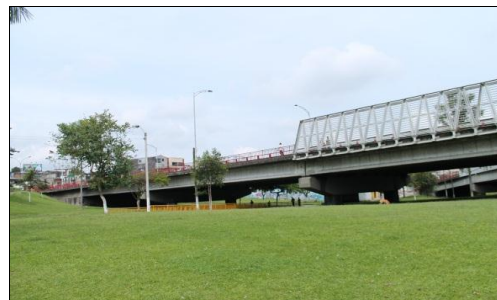
En general se observa un puente en buenas condiciones de funcionamiento, requiere Inspección Espacial en vigas cabezal de pilas y apoyos de neopreno para descartar problemas mayores, se debe además realizar mantenimiento en diferentes elementos para evitar deterioro, el puente recibe una calificación de 3. Daño significativo, reparación necesaria muy pronto.

3 DAÑO SIGNIFICATIVO, REPARACIÓN NECESARIA MUY PRONTO
