**ESTUDIOS DE INSPECCION E INVENTARIO DE PUENTES  
DE LA RED NACIONAL DE CARRETERAS  
ZONA OCCIDENTE**

**INFORME PUENTE VIADUCTO DOSQUEBRADAS 21 – 2902 – 001.02  
(SECCIÓN PUENTE ATIRANTADO)  
PR 00+0000  
CARRETERA PEREIRA - MANIZALES  
DEPARTAMENTO RISARALDA**

**INFORME PUENTE VIADUCTO DOSQUEBRADAS (SECCIÓN PUENTE ATIRANTADO)  
21-2902-001.02  
REGIONAL 21-RISARALDA  
CARRETERA PEREIRA MANIZALES**

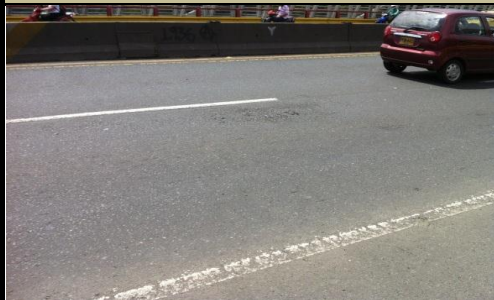
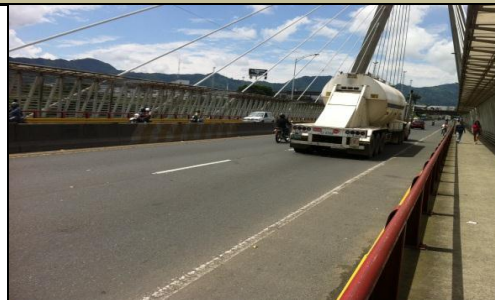
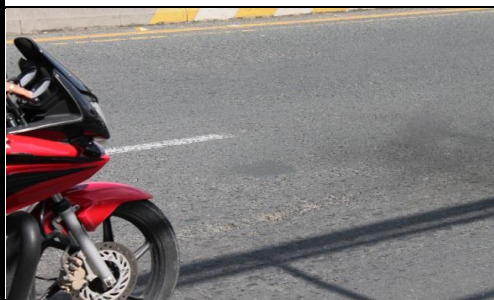
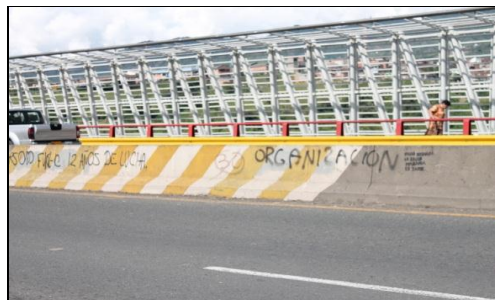
Se observa desgaste de la carpeta asfáltica, con pérdida de sección en la superficie, se debe realizar mantenimiento correctivo para evitar desgaste mayor. Se aprecia deterioro de la demarcación vial.

1 DAÑO PEQUEÑO PERO REPARACIÓN NO ES NECESARIA (EXCEPTO MANTENIMIENTO MENOR)

| TIPO | DESCRIPCIÓN | UNIDAD | CANTIDAD | VALOR UNITARIO | VALOR PARCIAL |
|---|---|---|---|---|---|
| 21 | TRATAMIENTO SUPERFICIAL ASFALTICO | M2 | 5.250 | 3.703 | 19.440.750 |
| 27 | REPARACION DE DEMARCACION | ML | 2.640 | 20.716 | 54.690.240 |

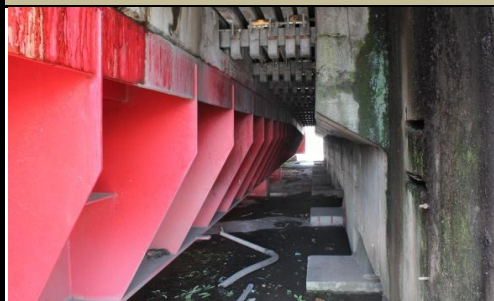
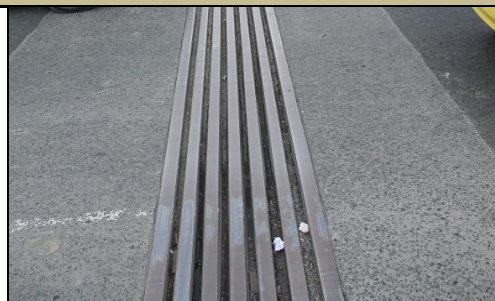
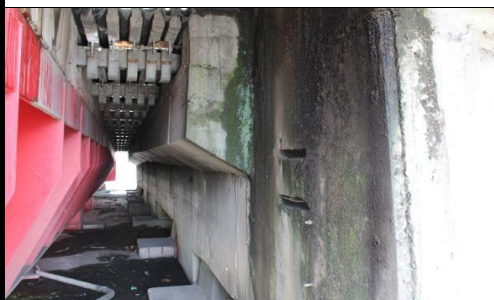
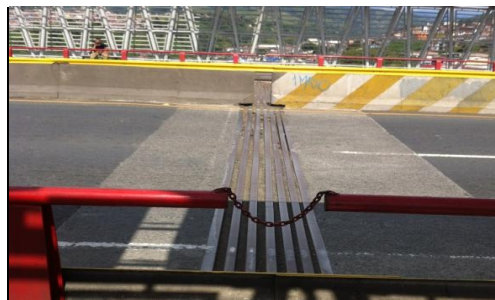
Se aprecian juntas en buen estado, solo requiere mantenimiento correctivo para reponer sello y eliminar filtración a la zona de apoyos.

1 DAÑO PEQUEÑO PERO REPARACIÓN NO ES NECESARIA (EXCEPTO MANTENIMIENTO MENOR)

| TIPO | DESCRIPCIÓN | UNIDAD | CANTIDAD | VALOR UNITARIO | VALOR PARCIAL |
|---|---|---|---|---|---|
| 39 | REPOSICION DE SELLO | ML | 72 | 35.182 | 2.533.104 |

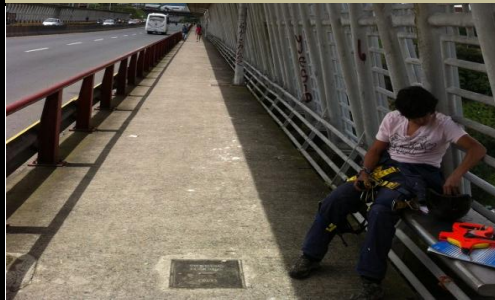
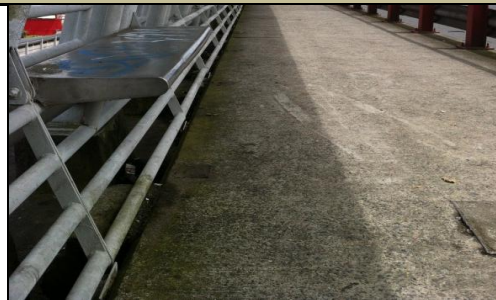
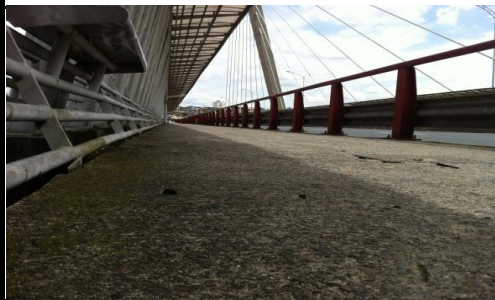
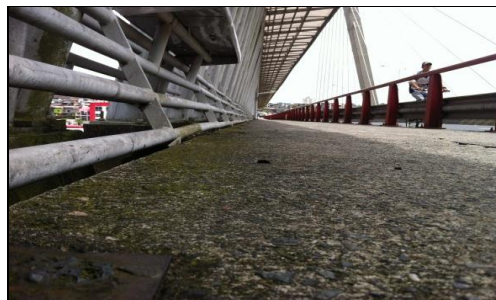
Se observan daños aislados en el concreto de los andenes, se debe realizar reparación del concreto para evitar daños en acero de refuerzo.

3 DAÑO SIGNIFICATIVO, REPARACIÓN NECESARIA MUY PRONTO

| TIPO | DESCRIPCIÓN | UNIDAD | CANTIDAD | VALOR UNITARIO | VALOR PARCIAL |
|---|---|---|---|---|---|
| B | REPARACION DE CONCRETO | M2 | 300 | 99.232 | 29.769.600 |

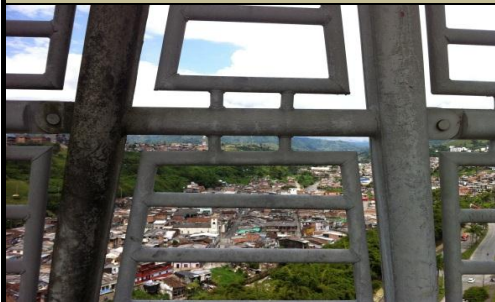
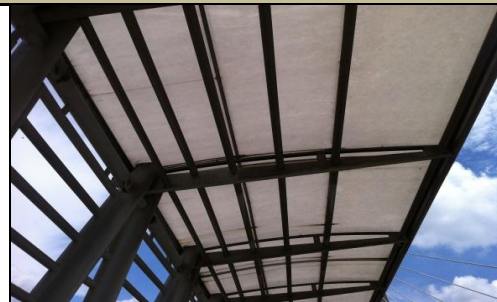
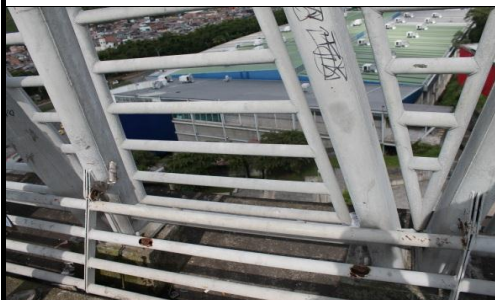
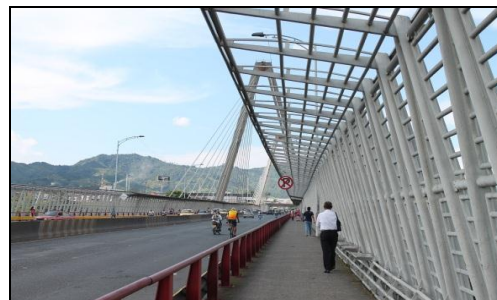
No se observan daños de consideración en las barandas metálicas del puente, se recomienda realizar mantenimiento rutinario aplicando pintura a la estructura metálica como medio de protección y de esta forma evitar daños irreparables en los componentes de la baranda.

1 DAÑO PEQUEÑO PERO REPARACIÓN NO ES NECESARIA (EXCEPTO MANTENIMIENTO MENOR)

| TIPO | DESCRIPCIÓN | UNIDAD | CANTIDAD | VALOR UNITARIO | VALOR PARCIAL |
|---|---|---|---|---|---|
| 10 | LIMPIEZA | ML | 880 | 4.516 | 3.974.080 |
| 40 | PINTURA DE ACERO | ML | 880 | 25.784 | 22.689.920 |

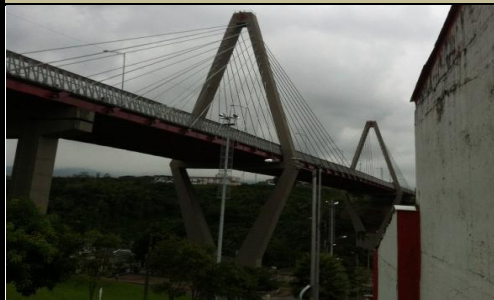
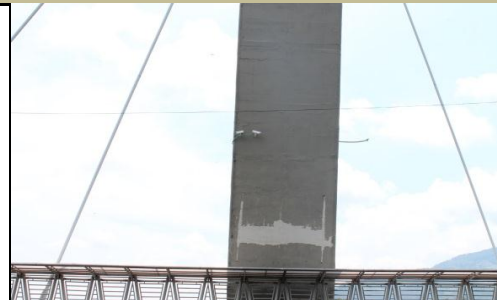
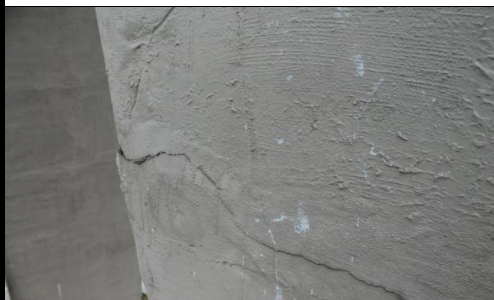
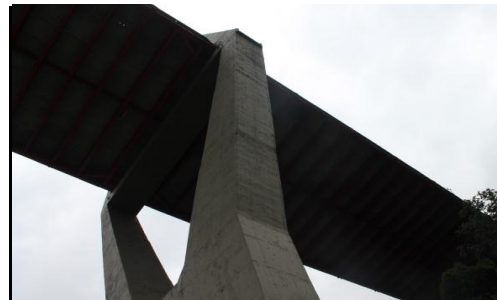
En la porción superior de las columnas, encima de viga cabezal, se observan grietas asociadas a los efectos dinámicos que absorben las pilas, en la cima de las torres se aprecian altos niveles de vibración al paso de vehículos pesados. Se requiere realizar Inspección Especial para conocer con precisión el nivel de vibración y determinar las medidas necesarias de intervención.

3 DAÑO SIGNIFICATIVO, REPARACIÓN NECESARIA MUY PRONTO

- Requiere Inspección Espacial en pilas para descartar problemas mayores, que puedan llegar a afectar la estabilidad de la estructura, dado que se observan grietas con espesores mayores a 0.5mm y altos niveles de vibración al paso de vehículos pesados.

| TIPO | DESCRIPCIÓN | UNIDAD | CANTIDAD | VALOR UNITARIO | VALOR PARCIAL |
|---|---|---|---|---|---|
| Z | SELLO DE FISURAS CON RESINA EPOXICA | ML | 100 | 452.036 | 45.203.600 |
| Z | INSPECCION ESPECIAL | GLB | 1 | | |

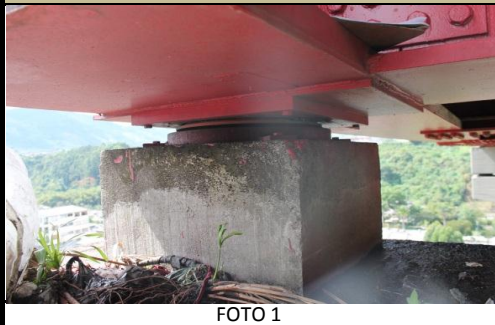
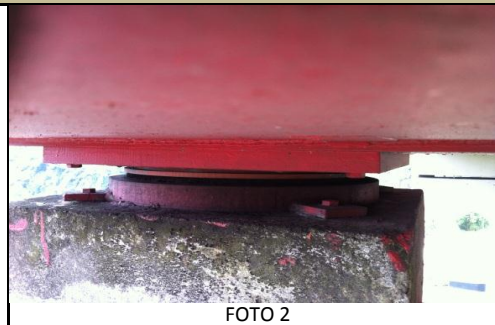
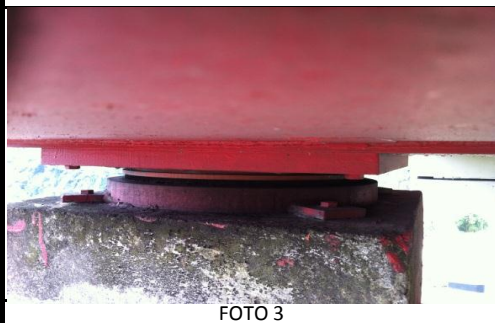
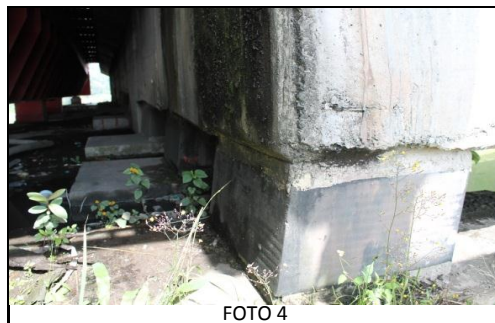
No se observan daños de consideración en los apoyos. Se requiere mantenimiento correctivo para eliminar acumulación de vegetación y humedad en la zona de apoyos.

0 SIN DAÑO O DAÑO INSIGNIFICANTE

| TIPO | DESCRIPCIÓN | UNIDAD | CANTIDAD | VALOR UNITARIO | VALOR PARCIAL |
|---|---|---|---|---|---|
| 10 | LIMPIEZA | UND | 8 | 31.191 | 249.528 |

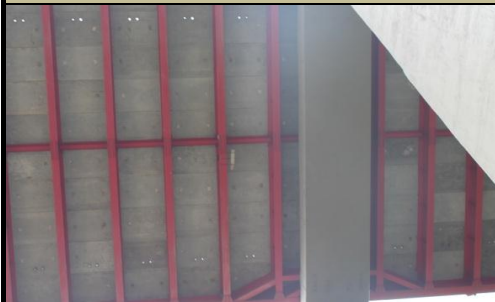
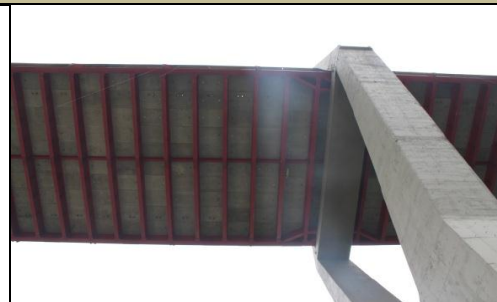
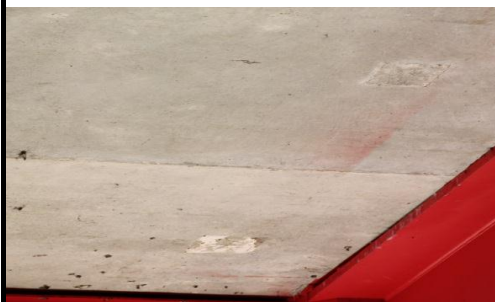
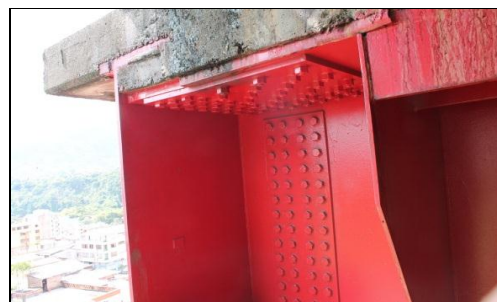
No se observan daños de consideración en la placa en concreto reforzado del puente.

0 SIN DAÑO O DAÑO INSIGNIFICANTE

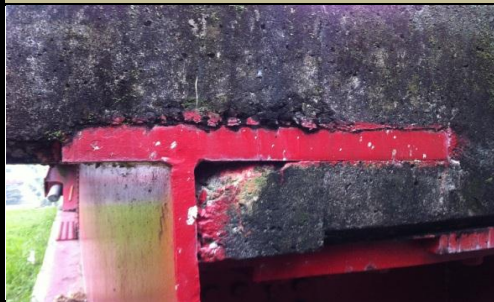
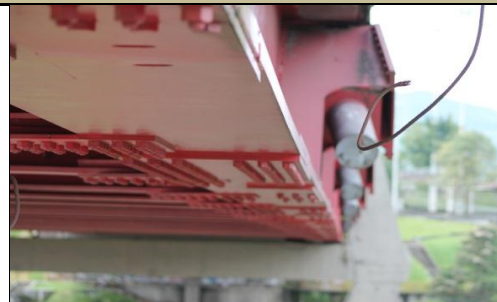
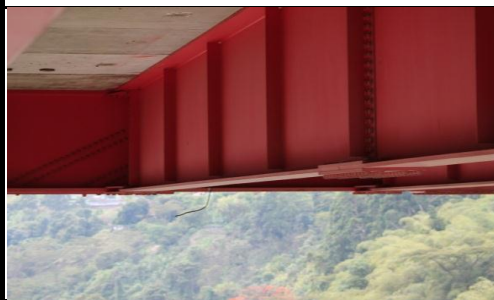
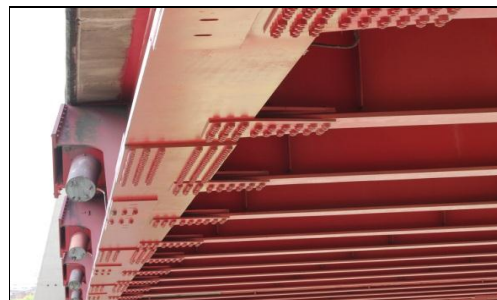
Las vigas metalicas del puente se aprecian en buenas condiciones, se observa buena calidad en la pintura protectora, no se observan pandeos asociados a sofreesfuerzos, se aprecia integridad en las conexiones pernadas sin perdida de tornillos.

0 SIN DAÑO O DAÑO INSIGNIFICANTE

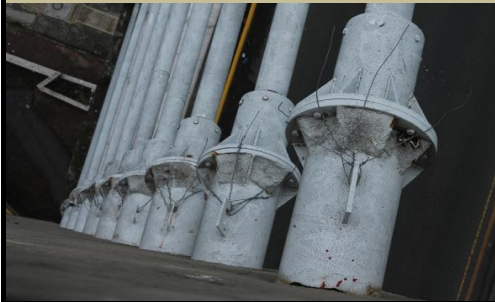
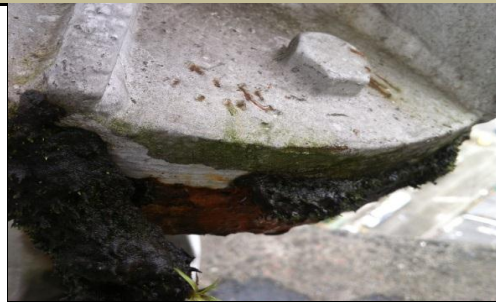
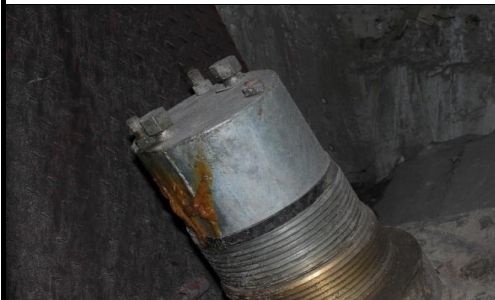
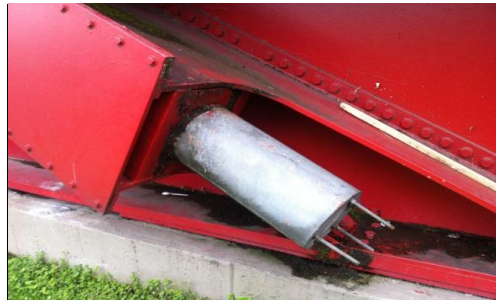
Se aprecia acumulación de humedad en zonas de conexión de los cables, se debe realizar mantenimiento correctivo para eliminar agentes corrosivos y permitir además el libre movimiento de los cables.

3 DAÑO SIGNIFICATIVO, REPARACIÓN NECESARIA MUY PRONTO

| TIPO | DESCRIPCIÓN | UNIDAD | CANTIDAD | VALOR UNITARIO | VALOR PARCIAL |
|---|---|---|---|---|---|
| 10 | LIMPIEZA | ML | 108 | 21.604 | 2.333.232 |
| 40 | PINTURA DE ACERO | ML | 108 | 30.138 | 3.254.904 |

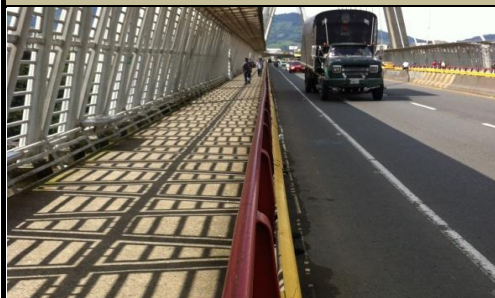
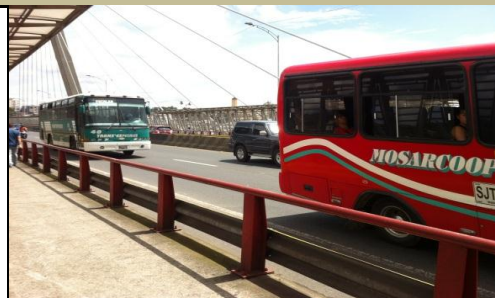
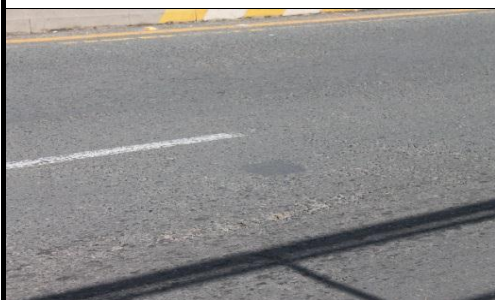
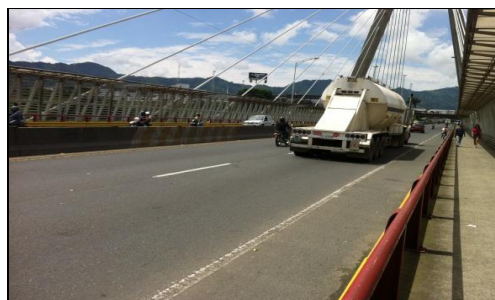
Durante la Inspección se observo deficiencia en la señalización vertical, se deben suministrar los elementos de señalización completos tanto a la entrada, como a la salida del puente.

1 DAÑO PEQUEÑO PERO REPARACIÓN NO ES NECESARIA (EXCEPTO MANTENIMIENTO MENOR)

| TIPO | DESCRIPCIÓN | UNIDAD | CANTIDAD | VALOR UNITARIO | VALOR PARCIAL |
|---|---|---|---|---|---|
| 92 | COLOCACION SEÑAL | UND | 8 | 158.691 | 1.269.528 |

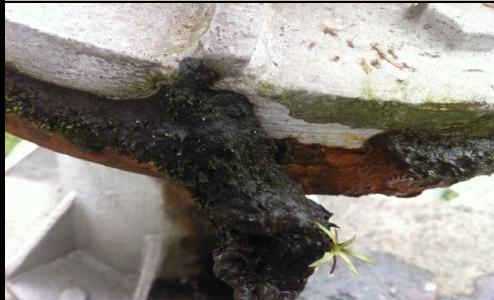
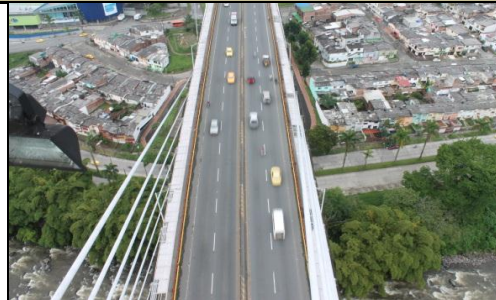
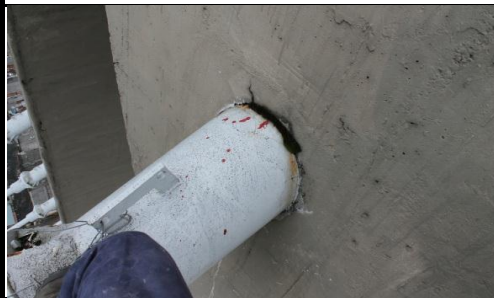
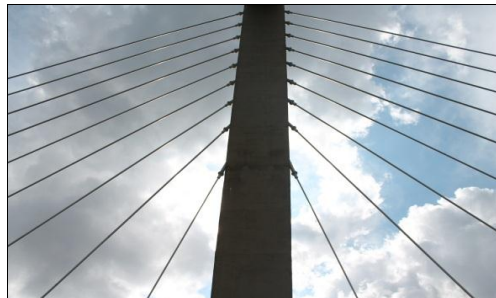
En general se observa un puente en buenas condiciones de funcionamiento, requiere Inspección Espacial en pilas para descartar problemas mayores, se debe además realizar mantenimiento en diferentes elementos para evitar deterioro, el puente recibe una calificación de 3. Daño significativo, reparación necesaria muy pronto.

3 DAÑO SIGNIFICATIVO, REPARACIÓN NECESARIA MUY PRONTO

| TIPO | DESCRIPCIÓN | UNIDAD | CANTIDAD | VALOR UNITARIO | VALOR PARCIAL |
|---|---|---|---|---|---|
| Z | INSPECCIÓN ESPECIAL | GLB | 1 | 46.267.625 | 46.267.625 |
