**MINISTERIO DE TRANSPORTE  
INSTITUTO NACIONAL DE VIAS  
SUBDIRECCION DE APOYO TECNICO**

**ESTUDIOS DE INSPECCION E INVENTARIO DE PUENTES  
DE LA RED NACIONAL DE CARRETERAS  
ZONA OCCIDENTE**

**INFORME PUENTE VIADUCTO DOSQUEBRADAS 21 – 2902 – 001.03  
(SECCIÓN APROXIMACIÓN CURVA)  
PR 00+0000  
CARRETERA PEREIRA - MANIZALES  
DEPARTAMENTO RISARALDA**

**CONSORCIO INGENIERIA VIAL 2011**

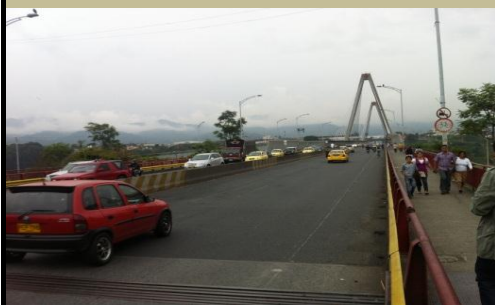
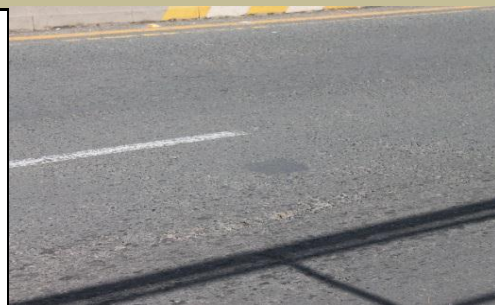
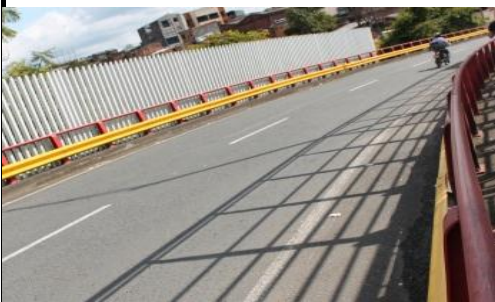
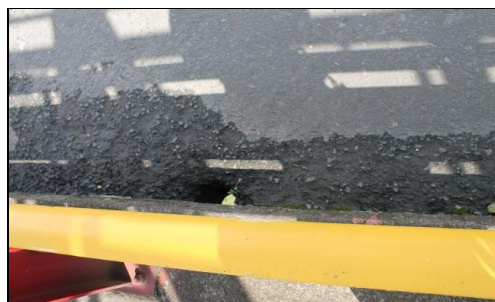
Se observa desgaste de la carpeta asfáltica, con pérdida de sección en la superficie, se debe realizar mantenimiento correctivo para evitar desgaste mayor. Se aprecia deterioro de la demarcación vial.

1 DAÑO PEQUEÑO PERO REPARACIÓN NO ES NECESARIA (EXCEPTO MANTENIMIENTO MENOR)

| TIPO | DESCRIPCIÓN | UNIDAD | CANTIDAD | VALOR UNITARIO | VALOR PARCIAL |
|---|---|---|---|---|---|
| 21 | TRATAMIENTO SUPERFICIAL ASFALTICO | M2 | 4.600 | 3.703 | 17.033.800 |
| 27 | REPARACION DE DEMARCACION | ML | 400 | 20.716 | 8.286.400 |

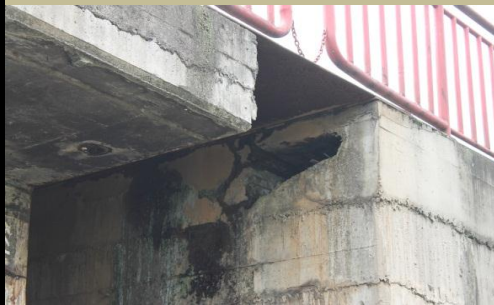
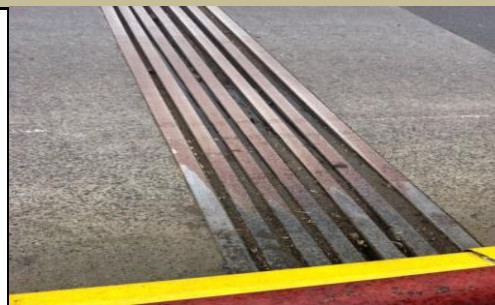
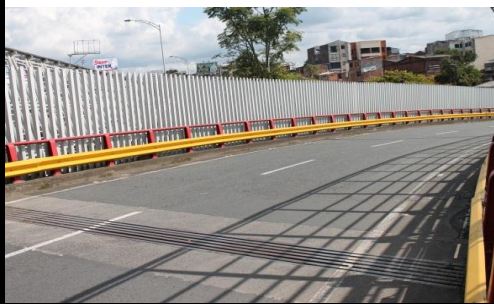
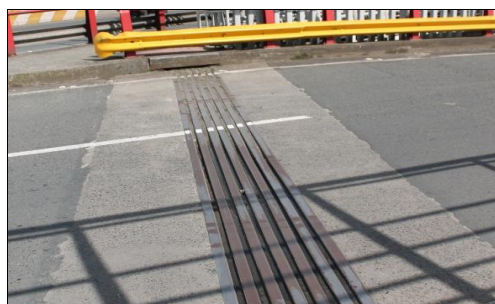
Se aprecian juntas en buen estado, solo requiere mantenimiento correctivo para reponer sello y eliminar filtración a la zona de apoyos.

| 1 | DAÑO PEQUEÑO PERO REPARACIÓN NO ES NECESARIA (EXCEPTO MANTENIMIENTO MENOR) |

| TIPO | DESCRIPCIÓN | UNIDAD | CANTIDAD | VALOR UNITARIO | VALOR PARCIAL |
|---|---|---|---|---|---|
| 39 | REPOSICION DE SELLO | ML | 54 | 35.182 | 1.899.828 |

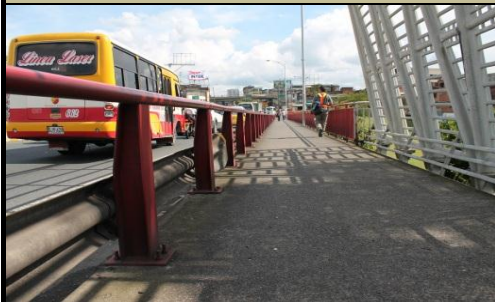
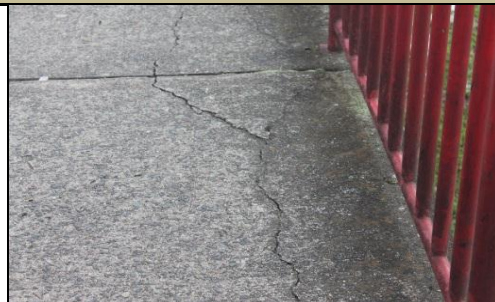
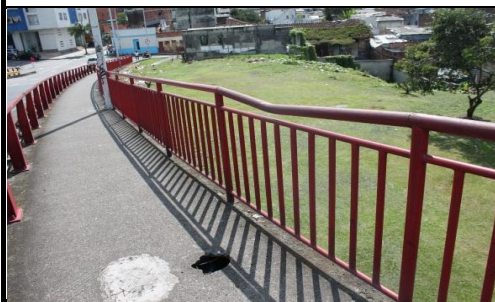
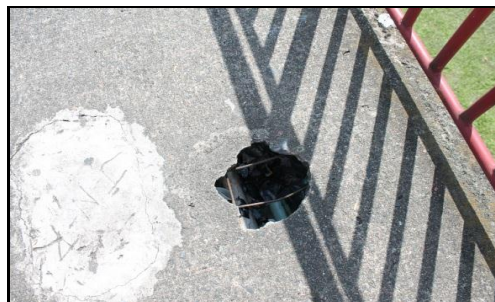
Se observan daños aislados en el concreto de los andenes, se debe realizar reparación del concreto para evitar daños en acero de refuerzo.

3 DAÑO SIGNIFICATIVO, REPARACIÓN NECESARIA MUY PRONTO

| TIPO | DESCRIPCIÓN | UNIDAD | CANTIDAD | VALOR UNITARIO | VALOR PARCIAL |
|---|---|---|---|---|---|
| B | REPARACION DE CONCRETO | M2 | 30 | 99.232 | 2.976.960 |

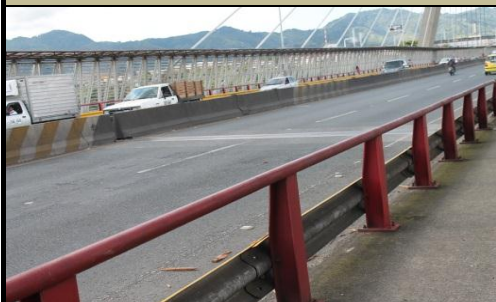
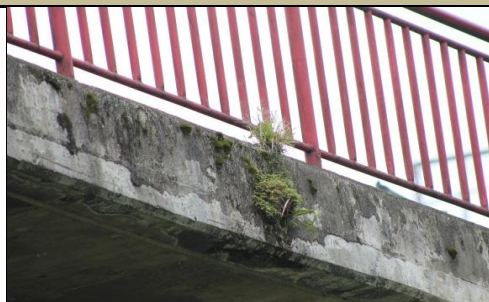
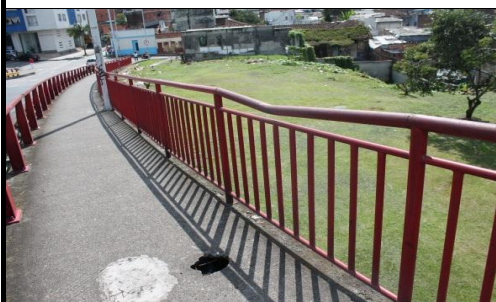
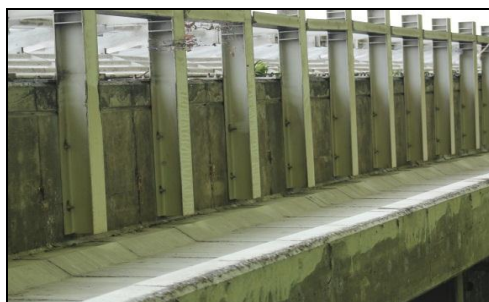
No se observan daños de consideración en las barandas metálicas del puente, se recomienda realizar mantenimiento rutinario aplicando pintura a la estructura metálica como medio de protección y de esta forma evitar daños irreparables en los componentes de la baranda.

0 SIN DAÑO O DAÑO INSIGNIFICANTE

| TIPO | DESCRIPCIÓN | UNIDAD | CANTIDAD | VALOR UNITARIO | VALOR PARCIAL |
|---|---|---|---|---|---|
| 10 | LIMPIEZA | ML | 300 | 4.516 | 1.354.800 |
| 40 | PINTURA DE ACERO | ML | 300 | 25.784 | 7.735.200 |

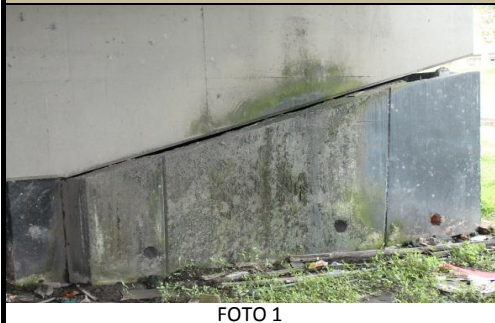
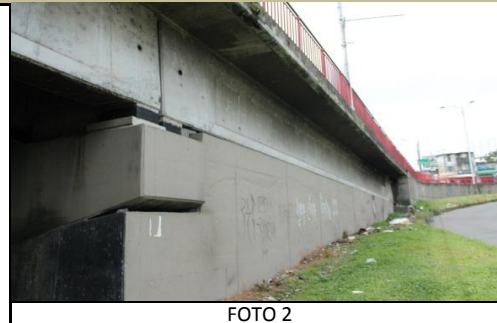
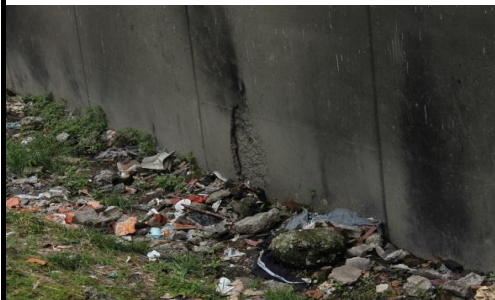
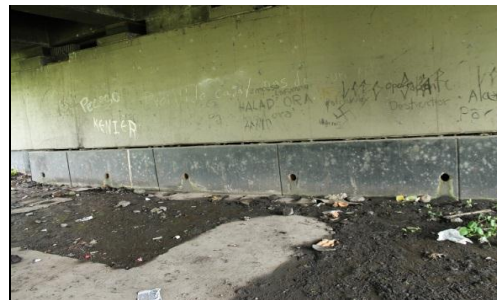
La zona entre el estribo 1 y el inicio de vigas de tramo 1, presenta acumulación excesiva de basura y materiales contaminantes para el concreto, depositados por asentamientos humanos que se establecieron en este espacio. Se recomienda realizar limpieza y cierre del espacio para evitar daños de consideración en los elementos del puente y además para eliminar inseguridad generada por el asentamiento.

0 SIN DAÑO O DAÑO INSIGNIFICANTE

| TIPO | DESCRIPCIÓN | UNIDAD | CANTIDAD | VALOR UNITARIO | VALOR PARCIAL |
|---|---|---|---|---|---|
| 10 | LIMPIEZA | M2 | 81 | 11.699 | 947.619 |

- Se requiere limpieza en zona de estribo 1 para eliminar material contaminante perjudicial para el concreto, a la vez se recomienda realizar cerramiento para eliminar asentamientos humanos en esta zona que alteran la seguridad.

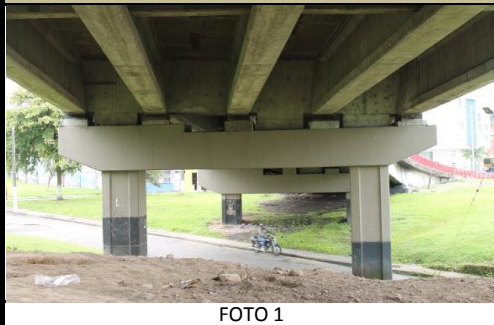
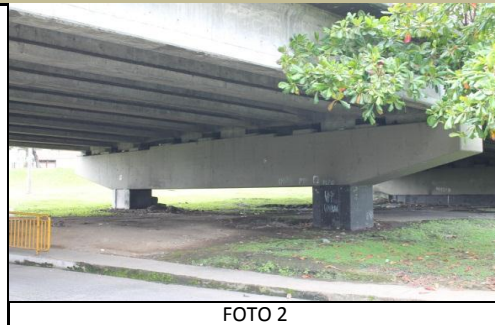
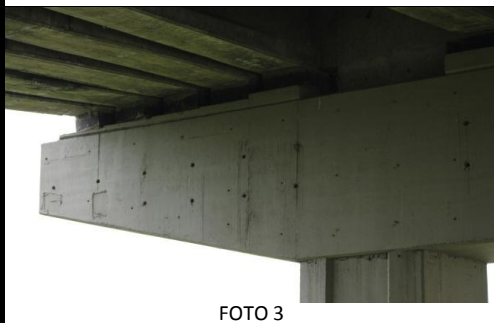
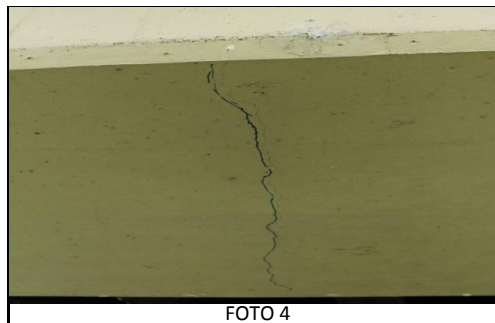
Las columnas de los apoyos centrales se aprecian en buen estado, sin problemas patológicos, ni fallas asociadas a sobrefuerzos; en las vigas cabezal que conectan las dos columnas se observan grietas con espesores mayores a 0.4mm asociadas a deflexiones inducidas por momentos negativos en la parte superior de los voladizos y momentos positivos en la parte inferior del centro de la luz.

3 DAÑO SIGNIFICATIVO, REPARACIÓN NECESARIA MUY PRONTO

Se requiere realizar Inspección Especial para conocer con precisión la causa del problema y determinar las medidas necesarias de intervención.

Se deben rellenar las fisuras con resina epóxica para frenar filtración de agua que puede llegar a afectar el acero de refuerzo.

| TIPO | DESCRIPCIÓN | UNIDAD | CANTIDAD | VALOR UNITARIO | VALOR PARCIAL |
|---|---|---|---|---|---|
| Z | SELLO DE FISURAS CON RESINA EPOXICA | ML | 60 | 452.036 | 27.122.160 |
| Z | INSPECCION ESPECIAL | GLB | 1 | | |

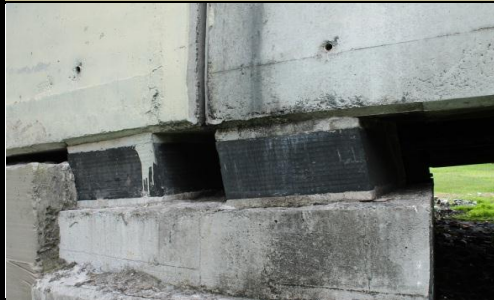
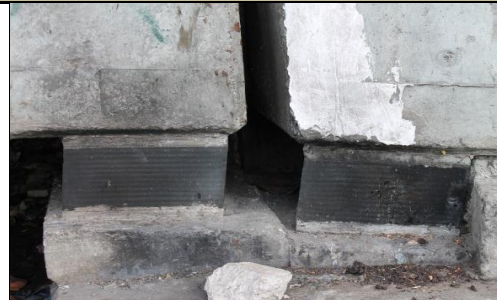
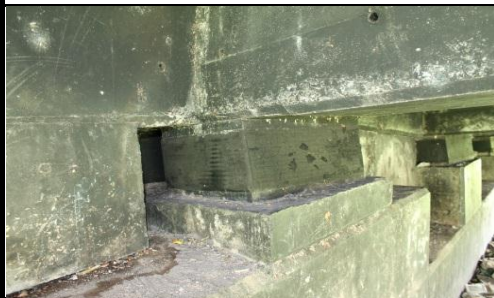
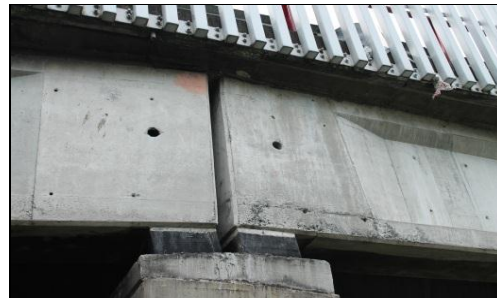
Se observan neoprenos desviados de su posición original asociado a desplazamientos del tablero, se debe realizar Inspección Especial para determinar la causa del desplome y tomar las medidas correctivas para intervenir los apoyos. Se requiere mantenimiento correctivo para eliminar acumulación de vegetación y humedad en la zona de apoyos.

3 DAÑO SIGNIFICATIVO, REPARACIÓN NECESARIA MUY PRONTO

| TIPO | DESCRIPCIÓN | UNIDAD | CANTIDAD | VALOR UNITARIO | VALOR PARCIAL |
|---|---|---|---|---|---|
| 10 | LIMPIEZA | UND | 27 | 31.191 | 842.157 |
| | INSPECCION ESPECIAL | GLB | 1 | | |

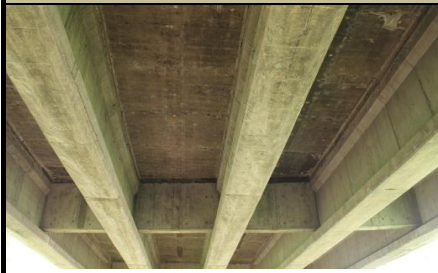
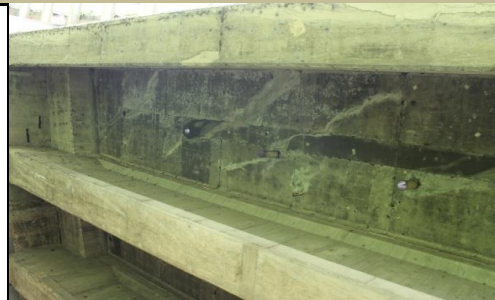
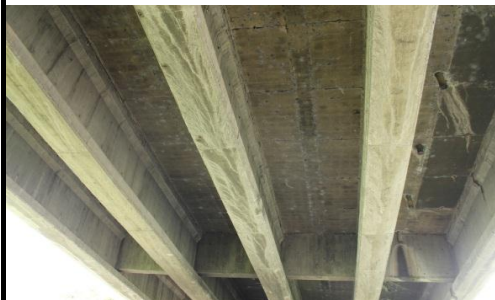
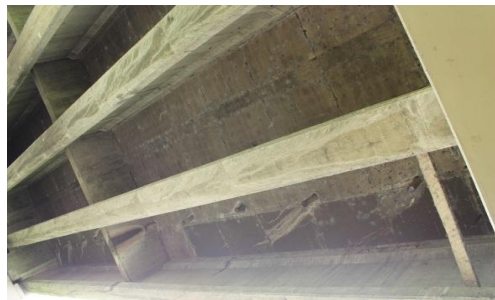
No se aprecian daños de consideración en la placa que comprometan la estabilidad del puente, se recomienda realizar mantenimiento preventivo, consistente en limpieza de materiales contaminantes depositados en la superficie del concreto.

0 SIN DAÑO O DAÑO INSIGNIFICANTE

| TIPO | DESCRIPCIÓN | UNIDAD | CANTIDAD | VALOR UNITARIO | VALOR PARCIAL |
|---|---|---|---|---|---|
| 10 | LIMPIEZA | M2 | 300 | 32.198 | 9.659.400 |

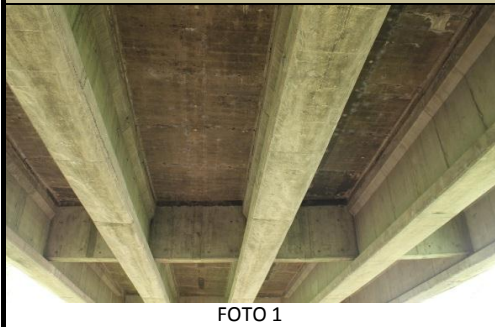
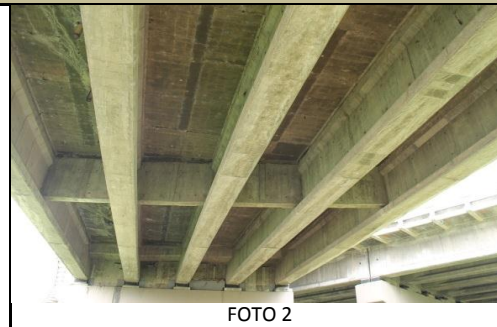
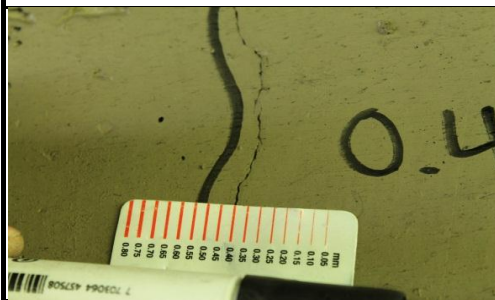
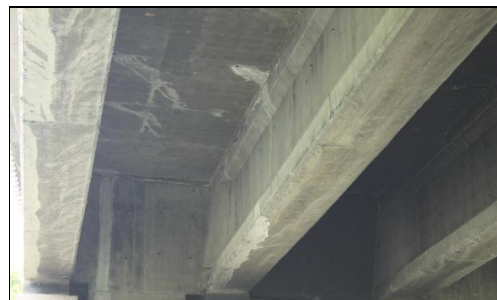
Se aprecian grietas en el patín inferior de las vigas asociadas a sobreesfuerzos por flexión que puedan llegar a comprometer la estabilidad de la superestructura, se observan hormigoneos aislados en diferentes vigas generados en la etapa constructiva.

0 SIN DAÑO O DAÑO INSIGNIFICANTE

Se requiere realizar Inspección Especial para conocer con precisión la causa del problema y determinar las medidas necesarias de intervención.

Se deben rellenar las fisuras con resina epóxica para frenar filtración de agua que puede llegar a afectar el acero de refuerzo.

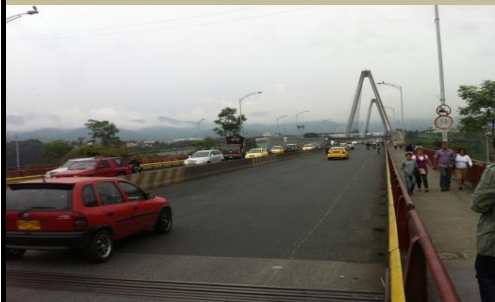
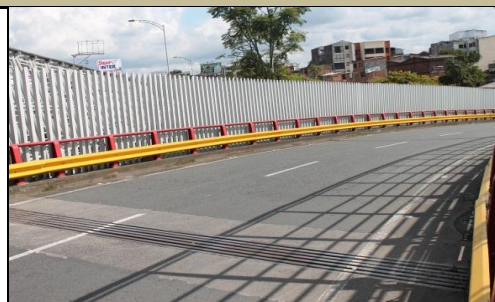
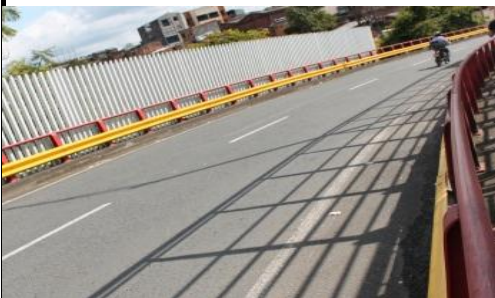
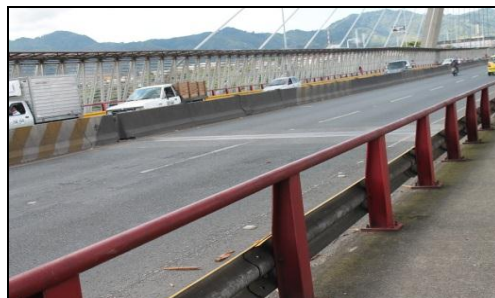
Durante la Inspección se observó deficiencia en la señalización vertical, se deben suministrar los elementos de señalización completos tanto a la entrada, como a la salida del puente.

1 DAÑO PEQUEÑO PERO REPARACIÓN NO ES NECESARIA (EXCEPTO MANTENIMIENTO MENOR)

| TIPO | DESCRIPCIÓN | UNIDAD | CANTIDAD | VALOR UNITARIO | VALOR PARCIAL |
|---|---|---|---|---|---|
| 92 | COLOCACION SEÑAL | UND | 8 | 158.691 | 1.269.528 |

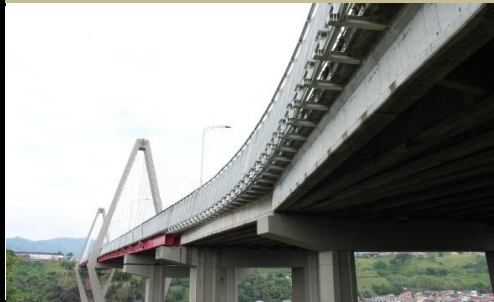
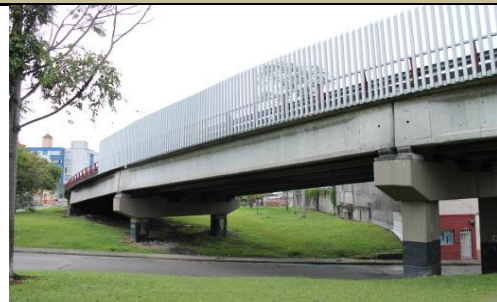
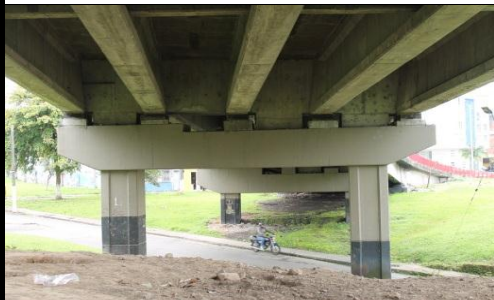
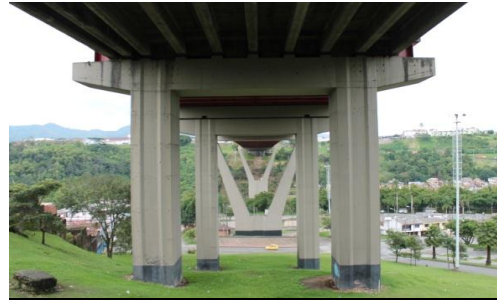
En general se observa un puente en buenas condiciones de funcionamiento, requiere Inspección Espacial en vigas cabezal de pilas y apoyos de neopreno para descartar problemas mayores, se debe además realizar mantenimiento en diferentes elementos para evitar deterioro, el puente recibe una calificación de 3. Daño significativo, reparación necesaria muy pronto.

**3** DAÑO SIGNIFICATIVO, REPARACIÓN NECESARIA MUY PRONTO

| TIPO | DESCRIPCIÓN | UNIDAD | CANTIDAD | VALOR UNITARIO | VALOR PARCIAL |
|---|---|---|---|---|---|
| Z | INSPECCIÓN ESPECIAL | GLB | 1 | 46.267.625 | 46.267.625 |
