**ESTUDIOS DE INSPECCION E INVENTARIO DE PUENTES  
DE LA RED NACIONAL DE CARRETERAS  
ZONA OCCIDENTE**

**INFORME PUENTE PASO A DESNIVEL 21 – 2902 – 001.05**

**PR 00+0000**

**CARRETERA PEREIRA - MANIZALES  
DEPARTAMENTO RISARALDA**

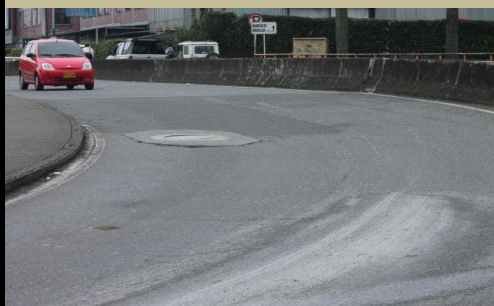
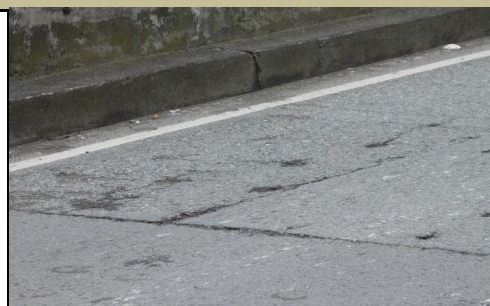
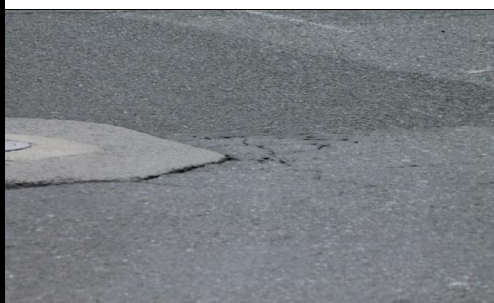
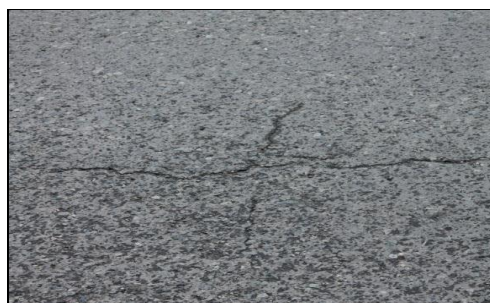
La superficie del puente está constituida por una carpeta asfáltica, se observan baches y grietas en el acceso y en la parte central del puente. También, se reflejan fisuras en las juntas externas y la parte central en la carpeta. La demarcación vial se encuentra muy deteriorada, por lo que es necesario la aplicación de pintura de demarcación para restaurar la señalización horizontal existente.

3 DAÑO SIGNIFICATIVO, REPARACIÓN NECESARIA MUY PRONTO

| TIPO | DESCRIPCIÓN | UNIDAD | CANTIDAD | VALOR UNITARIO | VALOR PARCIAL |
|---|---|---|---|---|---|
| D | REPARACIÓN DE PAVIMENTO DE ASFALTO | M2 | 45 | 66.450 | 2.990.250 |
| 27 | REPARACION DE DEMARCACION | ML | 250 | 20.716 | 5.179.000 |

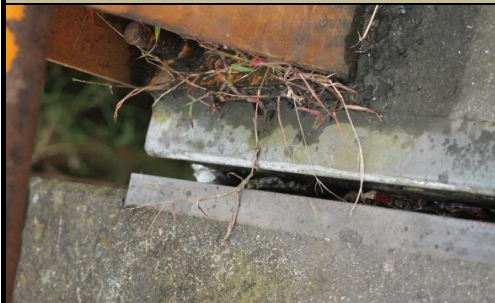
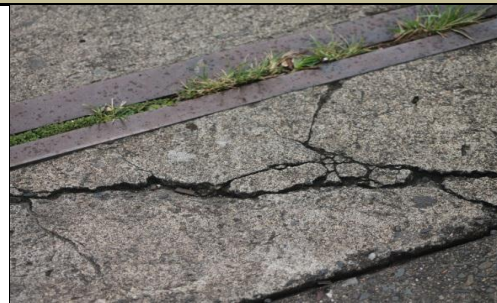
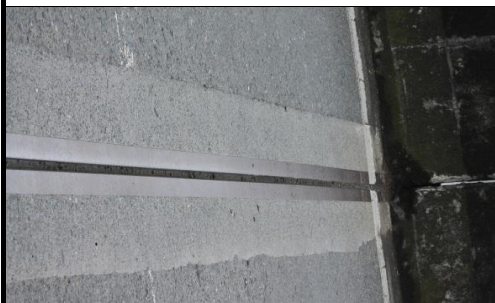
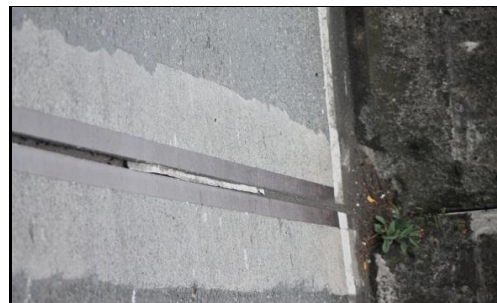
Se observa obstrucción de la junta por depósito de material de arrastre y vegetación, se debe realizar reparación de junta eliminando el material depositado y recuperando el sello para evitar filtraciones a la subestructura.

3 DAÑO SIGNIFICATIVO, REPARACIÓN NECESARIA MUY PRONTO

| TIPO | DESCRIPCIÓN | UNIDAD | CANTIDAD | VALOR UNITARIO | VALOR PARCIAL |
|---|---|---|---|---|---|
| A | REPARACIÓN DE JUNTA | ML | 40 | 46.890 | 1.875.600 |

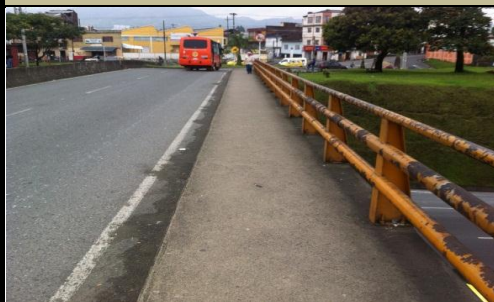
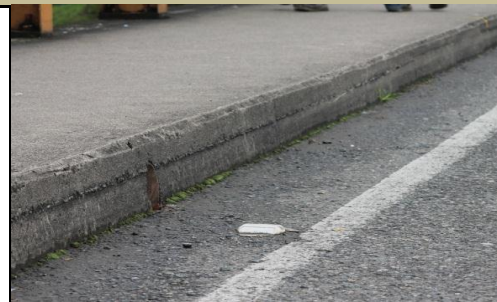
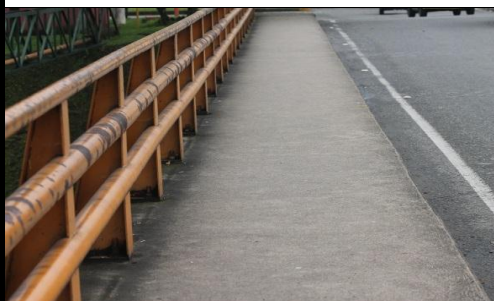
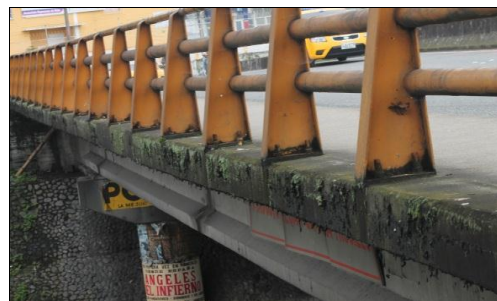
Los andenes se encuentran en buen estado, se observa acumulación de vegetación en los bordes laterales, se debe realizar mantenimiento para evitar daño en el concreto y corrosión en el refuerzo.

0 SIN DAÑO O DAÑO INSIGNIFICANTE

| TIPO | DESCRIPCIÓN | UNIDAD | CANTIDAD | VALOR UNITARIO | VALOR PARCIAL |
|---|---|---|---|---|---|
| 10 | LIMPIEZA | M2 | 160 | 10.510 | 1.681.600 |

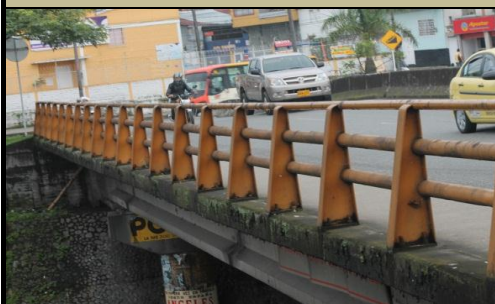
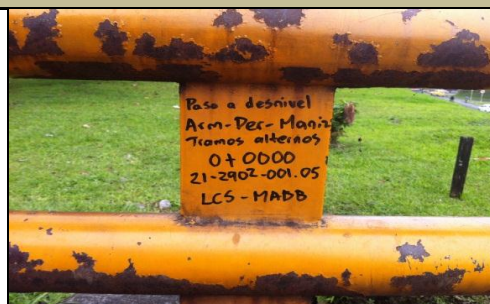
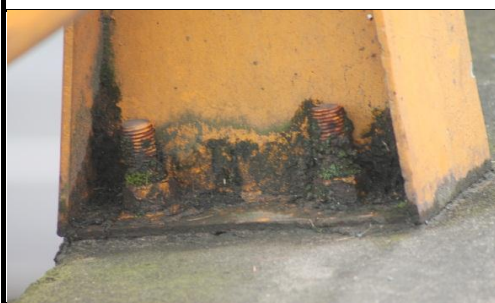
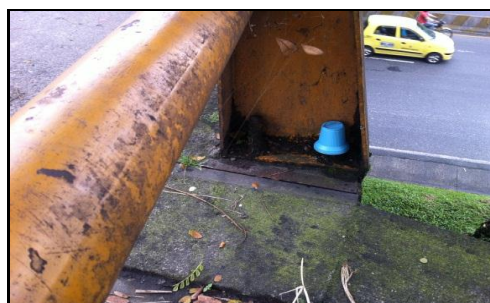
Se observa corrosión superficial por pérdida de película protectora en los elementos metálicos de la baranda, acumulación de humedad en zona de anclajes al concreto con inicio de corrosión y pérdida de sección de pernos y platina. Se debe realizar mantenimiento a la estructura metálica de la baranda para evitar avance de corrosión y daños mayores.

2 ALGÚN DAÑO, REPARACIÓN NECESARIA CUANDO SE PRESENTE LA OCASIÓN. EL COMPONENTE FUNCIONA COMO SE DISEÑÓ

| TIPO | DESCRIPCIÓN | UNIDAD | CANTIDAD | VALOR UNITARIO | VALOR PARCIAL |
|---|---|---|---|---|---|
| 10 | LIMPIEZA | ML | 82 | 4.516 | 372.118 |
| 40 | PINTURA DE ACERO | ML | 82 | 25.784 | 2.114.288 |

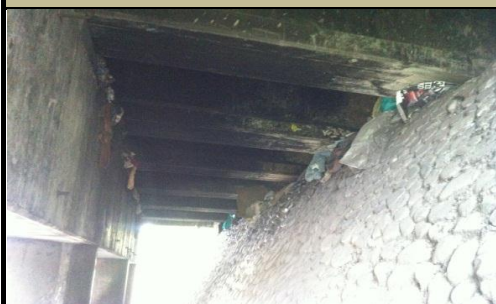
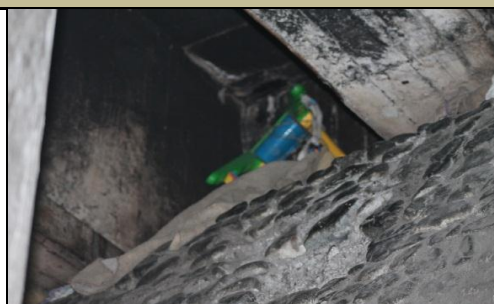
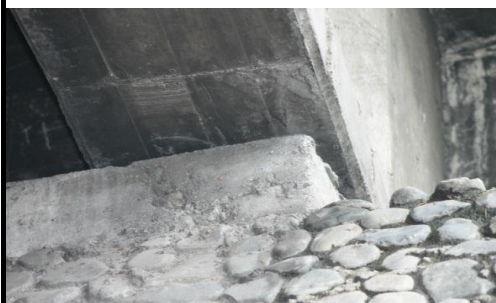
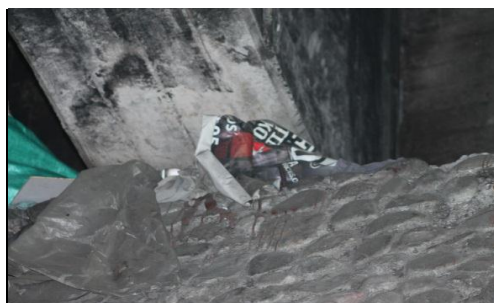
No se observan daños de consideración en los estribos del puente, que comprometan la integridad de la estructura. Se sugiere realizar limpieza de zona ya que se encuentra altamente contaminada por hogueras y desechos generados por indigentes que invadieron la zona de los estribos, además se recomienda realizar cerramiento del área para mejorar condiciones de sanidad de la estructura y seguridad de la zona.

0 SIN DAÑO O DAÑO INSIGNIFICANTE

| TIPO | DESCRIPCIÓN | UNIDAD | CANTIDAD | VALOR UNITARIO | VALOR PARCIAL |
|---|---|---|---|---|---|
| 10 | LIMPIEZA | M2 | 220 | 11.699 | 2.573.780 |

- Se sugiere realizar limpieza de zona ya que se encuentra altamente contaminada por hogueras y desechos generados por asentamientos humanos que invadieron la zona de los estribos, además se recomienda realizar cerramiento del área para mejorar condiciones de sanidad de la estructura y seguridad de la zona.

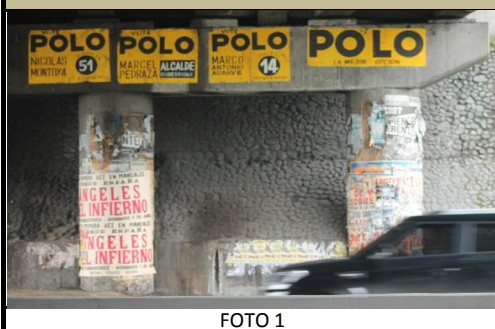
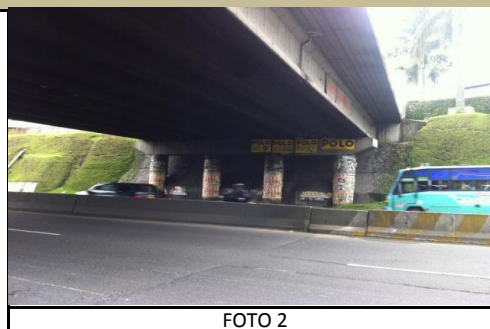
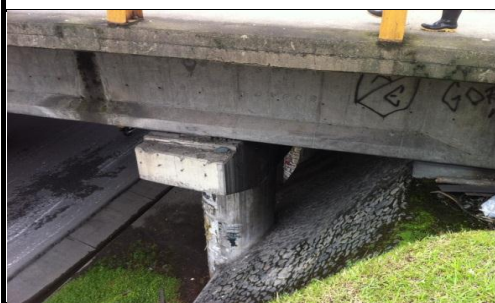
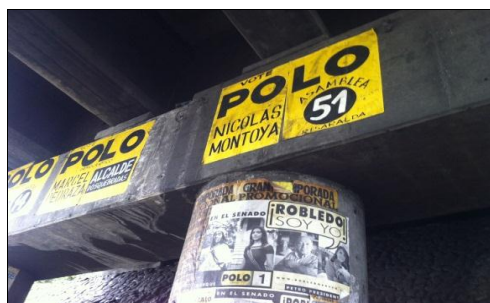
En vigas cabezal y pilas, se aprecian altos niveles de carbonatación de acuerdo al estado superficial del concreto, esta contaminación proviene de la acumulación de gases de los vehiculos y de las hogueras realizadas por asentamientos humanos ubicados entre las pilas y los estribos, se recomienda realizar mantenimiento y proporcionar protección al concreto para evitar daños irreversibles a la estructura.

| 2 | ALGÚN DAÑO, REPARACIÓN NECESARIA CUANDO SE PRESENTE LA OCASIÓN. EL COMPONENTE FUNCIONA COMO SE DISEÑÓ |

| TIPO | DESCRIPCIÓN | UNIDAD | CANTIDAD | VALOR UNITARIO | VALOR PARCIAL |
|---|---|---|---|---|---|
| 10 | LIMPIEZA | M2 | 80 | 26.856 | 2.148.480 |
| 31 | TRATAMIENTO SUPERFICIAL DE CONCRETO | M2 | 80 | 167.679 | 13.414.320 |

- El puente en general presenta buenas condiciones de funcionalidad y operación.
  - Se debe realizar mantenimiento al componente pilas, ya que se observan indicios de corrosión de refuerzo por altos niveles de carbonatación.

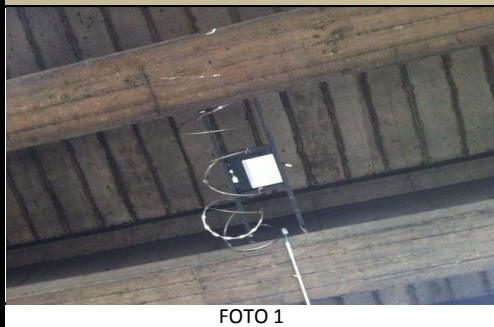
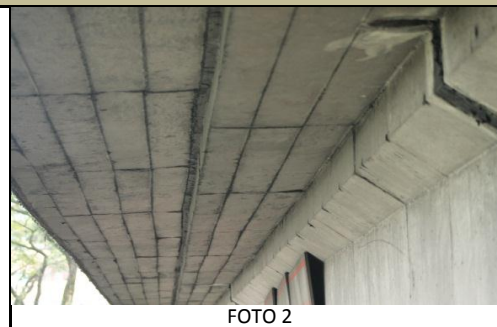
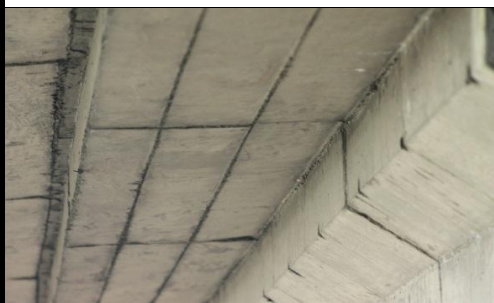
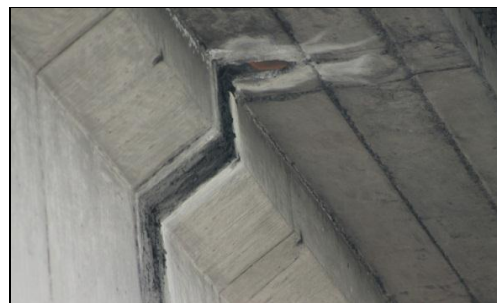
No se observan daños de consideración en la losa del puente, que comprometan la integridad de la estructura, se deben alargar tubos de drenaje para evitar acumulación de humedad por escurrimiento.

3 DAÑO SIGNIFICATIVO, REPARACIÓN NECESARIA MUY PRONTO

| TIPO | DESCRIPCIÓN | UNIDAD | CANTIDAD | VALOR UNITARIO | VALOR PARCIAL |
|---|---|---|---|---|---|
| E | REPARACION DE DRENES | UND | 10 | 74.147 | 741.470 |

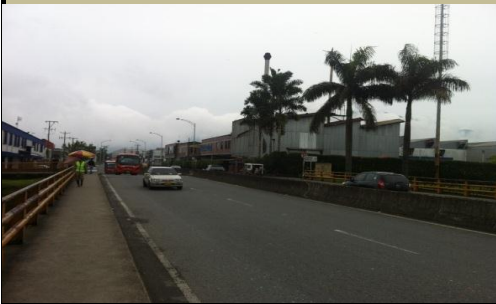
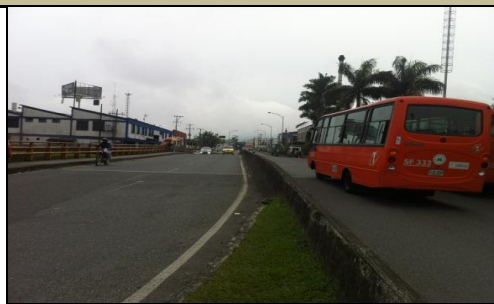
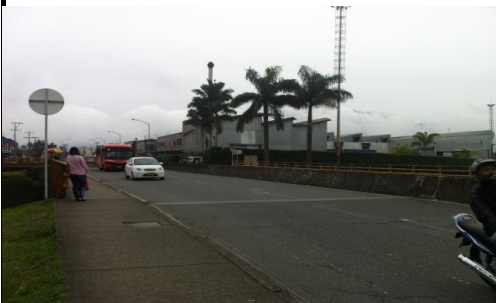
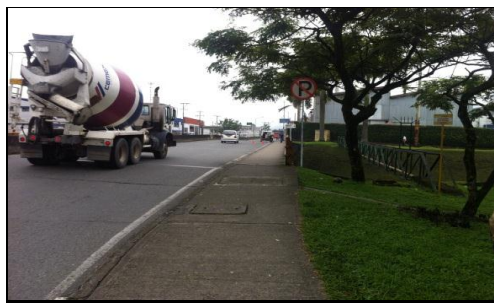
Durante la inspección no se observó ningún tipo de señalización vertical, por lo tanto y como parte del mantenimiento rutinario se requiere la instalación de señales con la identificación del puente, velocidad y carga máxima permitida y proximidad del puente sobre la vía en ambos sentidos.

1 DAÑO PEQUEÑO PERO REPARACIÓN NO ES NECESARIA (EXCEPTO MANTENIMIENTO MENOR)

| TIPO | DESCRIPCIÓN | UNIDAD | CANTIDAD | VALOR UNITARIO | VALOR PARCIAL |
|---|---|---|---|---|---|
| 92 | COLOCACION SEÑAL | UND | 8 | 158.691 | 1.269.528 |
