**ESTUDIOS DE INSPECCION E INVENTARIO DE PUENTES
DE LA RED NACIONAL DE CARRETERAS
ZONA OCCIDENTE**

INFORME PUENTE ESTADIO I 21 – 2902 – 10009

PR 14+0850

**CARRETERA PEREIRA - MANIZALES
DEPARTAMENTO RISARALDA**

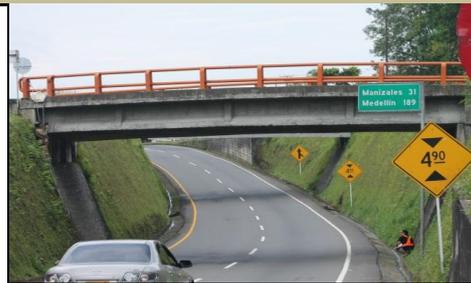
FOTO 2: PLACA DE IDENTIFICACION-NO EXSITE

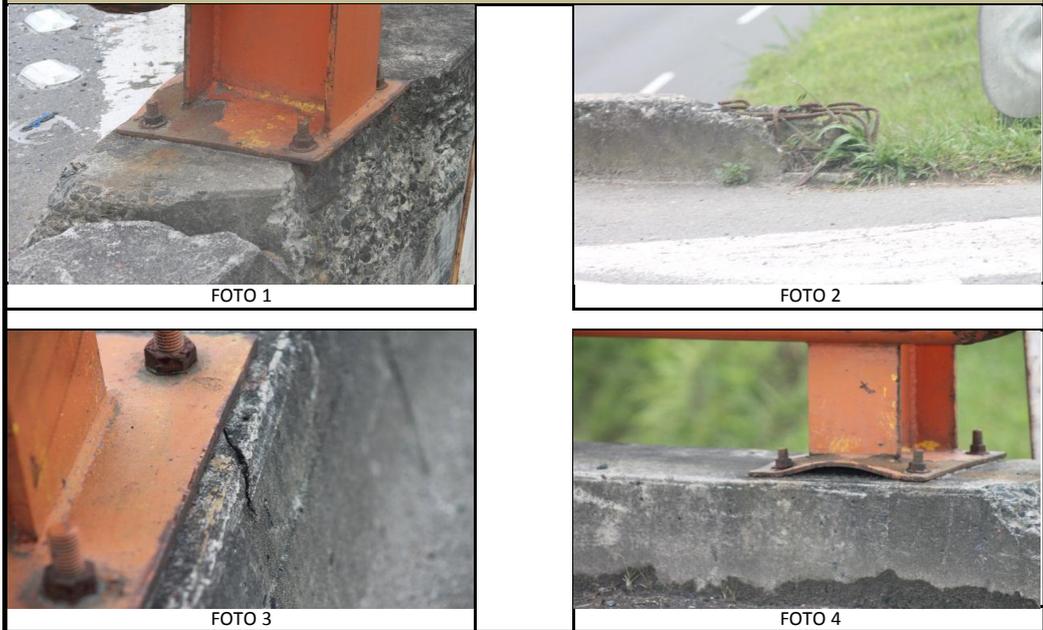
Se observa pérdida de sección de concreto con exposición de acero, en inicio del bordillo derecho por impacto de vehículo, se debe realizar recuperación de sección para evitar daños al acero de refuerzo, se recomienda realizar limpieza y proporcionar pintura como medio de protección.

3 DAÑO SIGNIFICATIVO, REPARACIÓN NECESARIA MUY PRONTO

| TIPO | DESCRIPCIÓN | UNIDAD | CANTIDAD | VALOR UNITARIO | VALOR PARCIAL |
|---|---|---|---|---|---|
| B | REPARACION DE CONCRETO | M2 | 1 | 99.232 | 99.232 |
| 10 | LIMPIEZA | ML | 36 | 2.294 | 82.584 |
| 34 | PINTURA DE CONCRETO | ML | 36 | 15.455 | 556.380 |

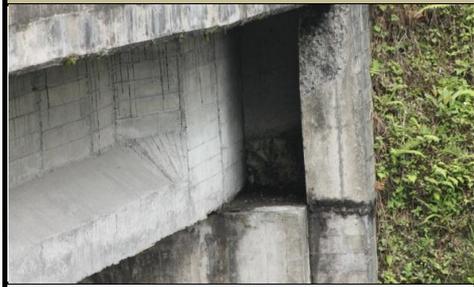
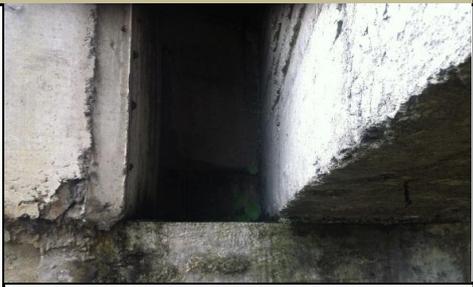
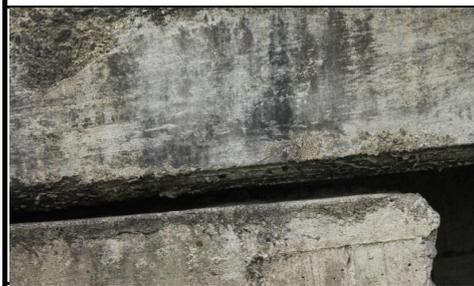
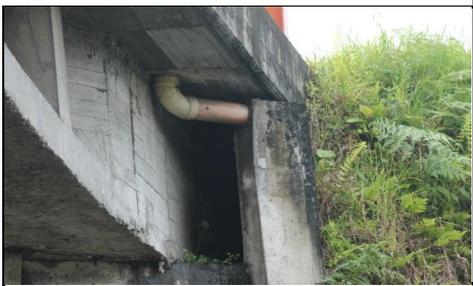
Se evidencia acumulación de humedad perjudicial para la salubridad del concreto, se debe realizar mantenimiento correctivo.

| TIPO | DESCRIPCIÓN | UNIDAD | CANTIDAD | VALOR UNITARIO | VALOR PARCIAL |
|---|---|---|---|---|---|
| 10 | LIMPIEZA | UND | 8 | 31.191 | 249.528 |

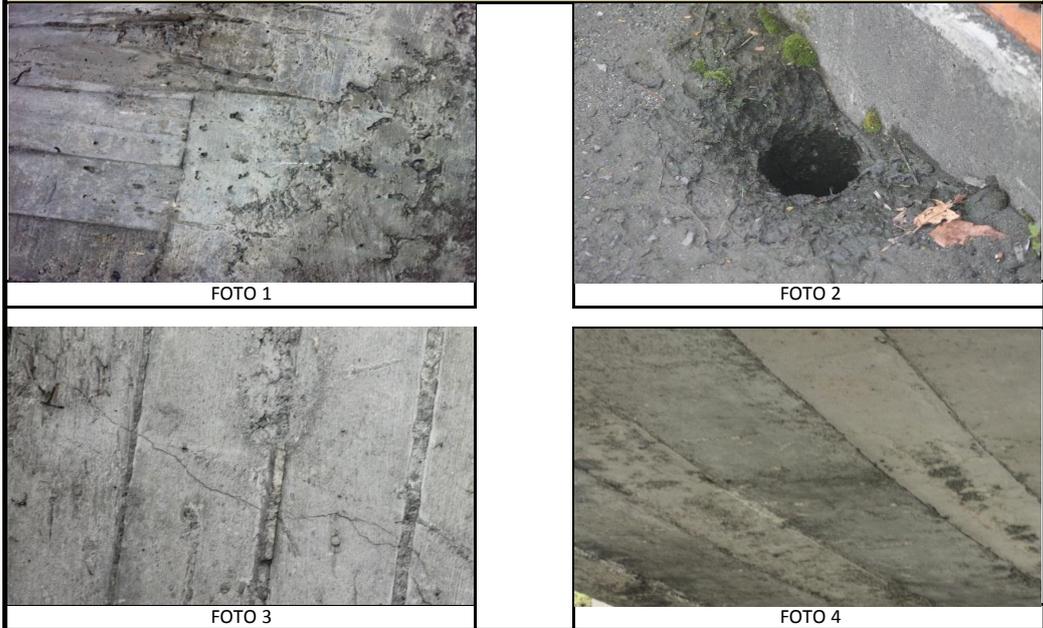
No se observan daños, ni fallas en la losa del puente, entre las vigas postensadas se construyó una placa en mortero la cual presenta desprendimientos que no afectan la integridad del puente.

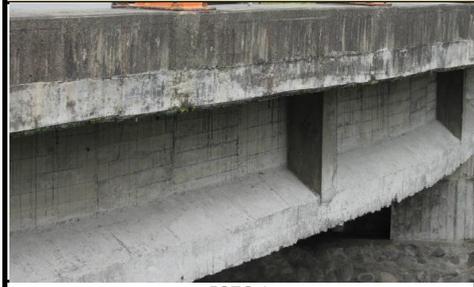
FOTO 1

Se aprecian grietas diagonales en zona de inicio de viga postensada #4 (bloque de anclaje) con espesores mayores a 1mm, la grieta continua por la cara inferior de la viga, se requiere realizar sello de grietas para evitar daño en el acero de refuerzo de la viga.

| 4 | DAÑO GRAVE, REPARACIÓN NECESARIA INMEDIATAMENTE |

Dado la magnitud de las grietas encontradas y la ubicación de las mismas, se requiere Inspección Especial para determinar medidas correctivas y evitar así fallas en la superestructura.

| TIPO | DESCRIPCIÓN | UNIDAD | CANTIDAD | VALOR UNITARIO | VALOR PARCIAL |
|---|---|---|---|---|---|
| D | INYECCION DE GRIETAS | ML | 8 | 537.554 | 4.300.432 |

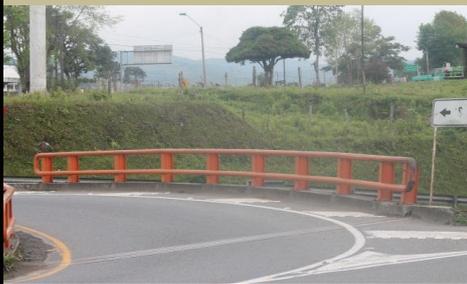
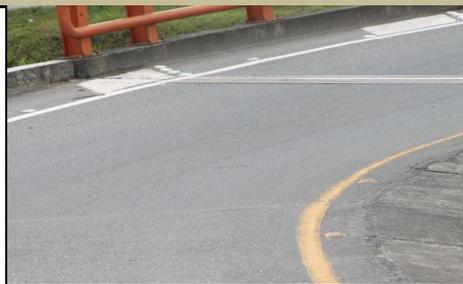
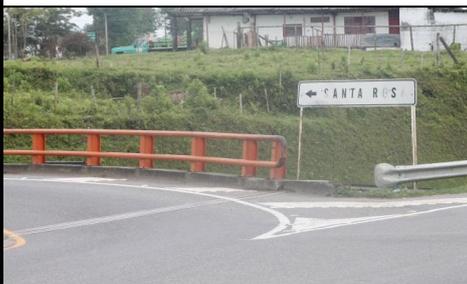
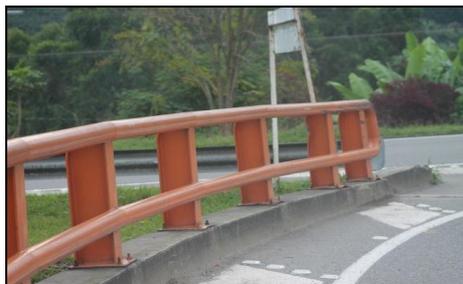
Durante la inspección se observó que el puente cuenta con adecuada señalización vertical, se requiere la instalación de señales con la identificación del puente, velocidad y carga máxima permitida y proximidad del puente sobre la vía en un sentido.

1 DAÑO PEQUEÑO PERO REPARACIÓN NO ES NECESARIA (EXCEPTO MANTENIMIENTO MENOR)

| TIPO | DESCRIPCIÓN | UNIDAD | CANTIDAD | VALOR UNITARIO | VALOR PARCIAL |
|---|---|---|---|---|---|
| 92 | COLOCACION SEÑAL | UND | 4 | 158.691 | 634.764 |
