**ESTUDIOS DE INSPECCION E INVENTARIO DE PUENTES
DE LA RED NACIONAL DE CARRETERAS
ZONA OCCIDENTE**

**INFORME PUENTE ESTADIO II 21 – 2902 – 10010
PR 14+0900
CARRETERA PEREIRA - MANIZALES
DEPARTAMENTO RISARALDA**

**INFORME PUENTE ESTADIO II
21 – 2902 – 10010
REGIONAL 21-RISARALDA
CARRETERA PEREIRA MANIZALES**

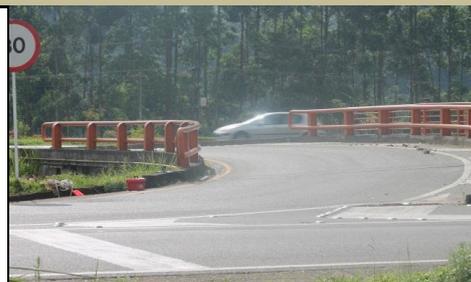
FOTO 2: PLACA DE IDENTIFICACION-NO EXSITE

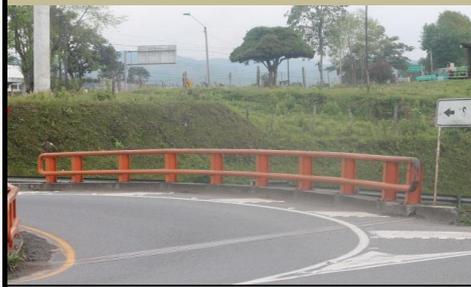
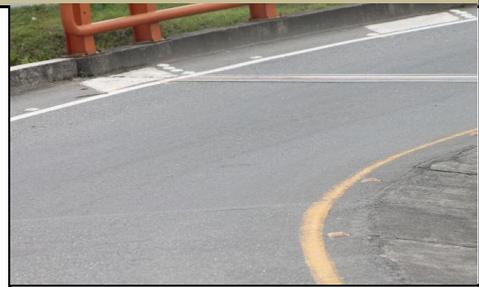
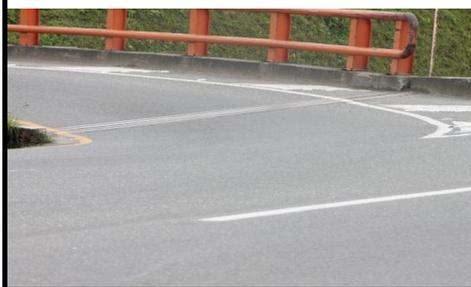
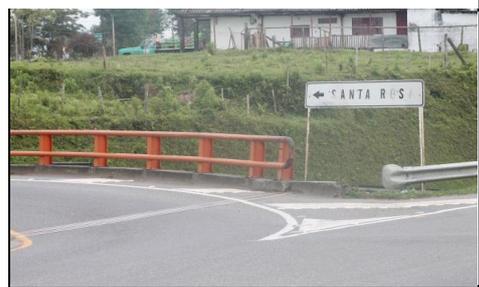
No se observan fallas o daños en la superficie de rodadura de concreto asfáltico. La demarcación vial se encuentra en buen estado.

0 SIN DAÑO O DAÑO INSIGNIFICANTE

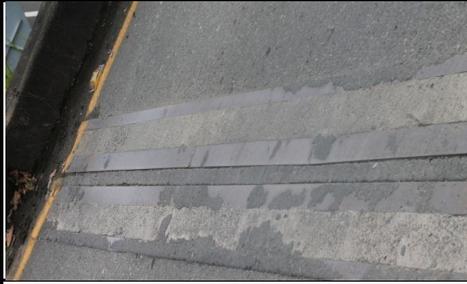
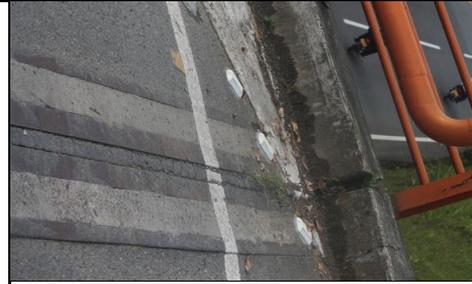
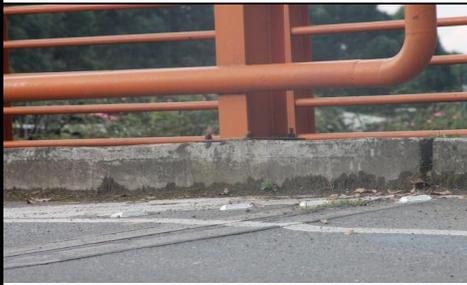
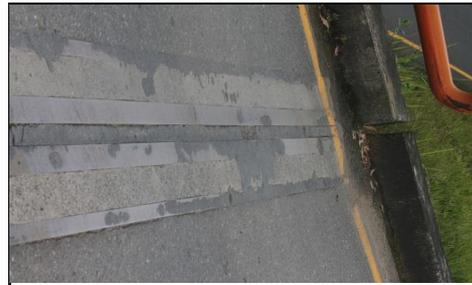
Las juntas de expansión no presentan daños o fallas que afecten la integridad del puente.

0 SIN DAÑO O DAÑO INSIGNIFICANTE

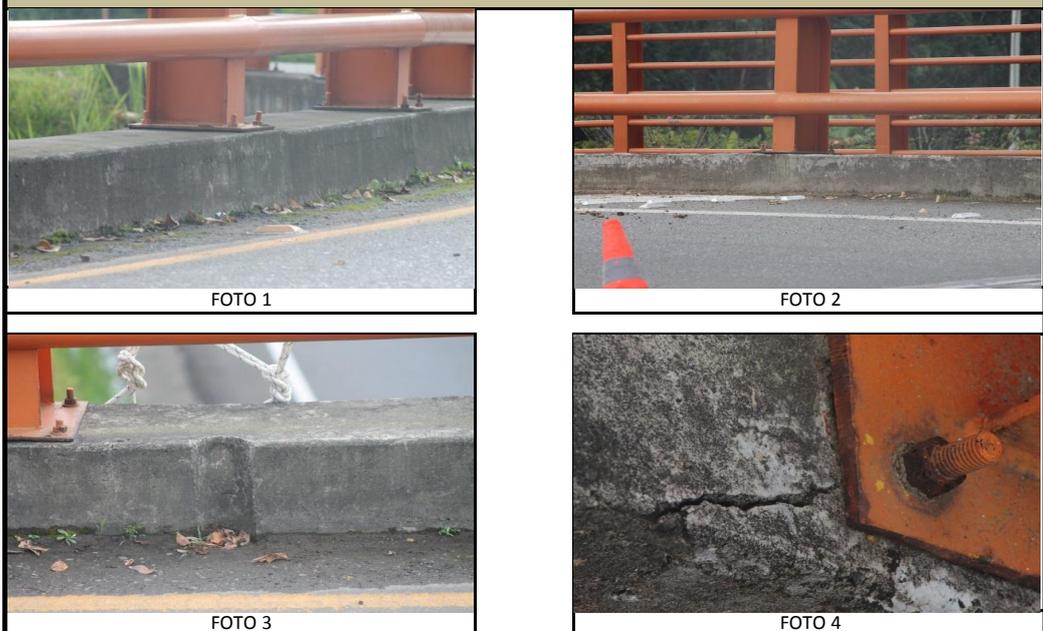
El bordillo y anden esta construido en concreto reforzado, se encuentran en buen estado aparente, ya que no se evidencian fisuras ni problemas en el concreto de los mismos, se recomienda realizar limpieza y proporcionar pintura como medio de proteccion.

0 SIN DAÑO O DAÑO INSIGNIFICANTE

TIPO	DESCRIPCIÓN	UNIDAD	CANTIDAD	VALOR UNITARIO	VALOR PARCIAL
10	LIMPIEZA	ML	36	2.294	82.584
34	PINTURA DE CONCRETO	ML	36	15.455	556.380
TOTAL INTERVENCIÓN					638.964

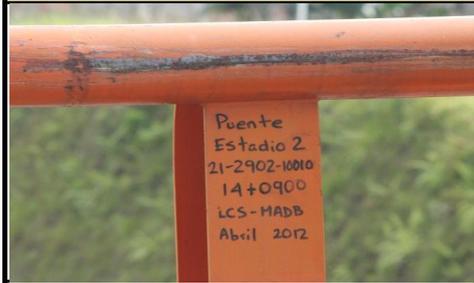
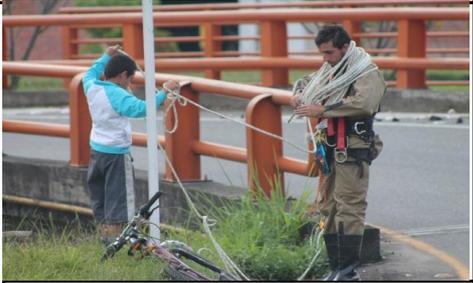
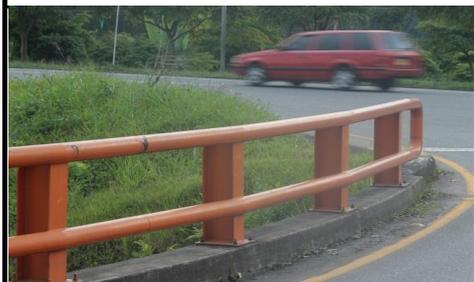
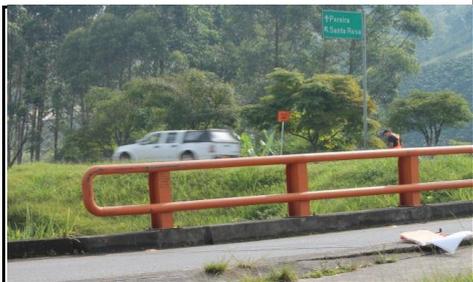
Se observa buen estado de las barandas metálicas del puente.

0	SIN DAÑO O DAÑO INSIGNIFICANTE
---	--------------------------------

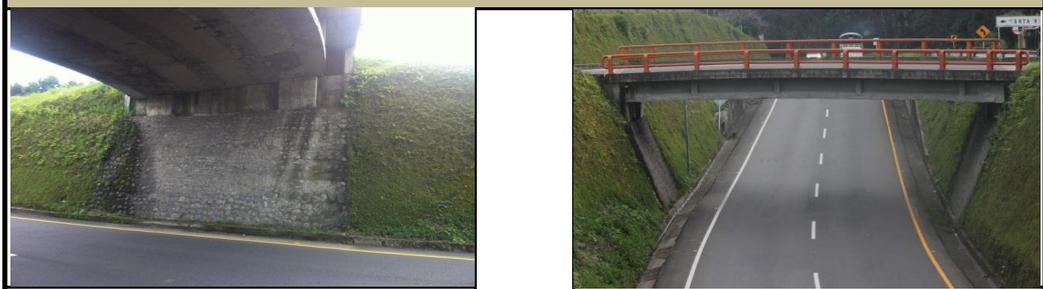
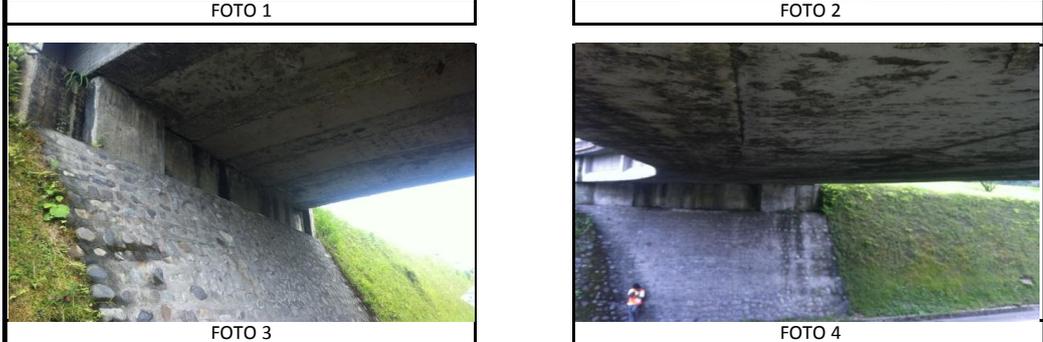
El puente presenta conos de derrame en suelo natural, con pendiente bien definida, no representa problemas de inestabilidad para la vía y la subestructura. Por tanto no es necesario ningún tipo de intervención.

0 SIN DAÑO O DAÑO INSIGNIFICANTE

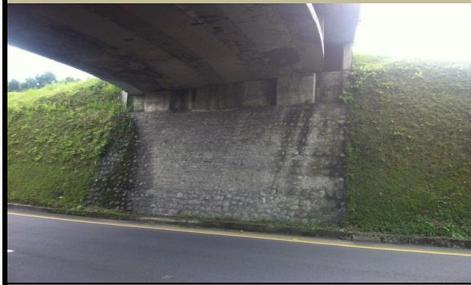
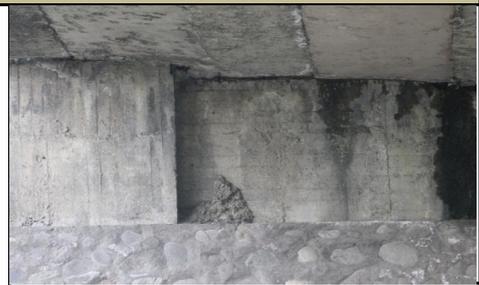
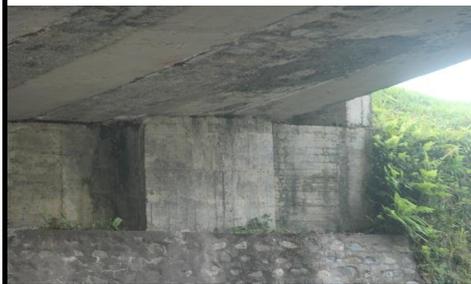
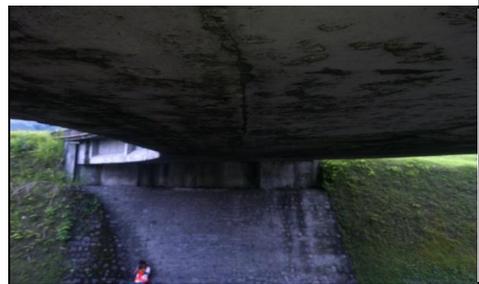
Estribos en mampostería de roca en buen estado, no se observan fallas, ni daños que comprometan la integridad del puente.

0 SIN DAÑO O DAÑO INSIGNIFICANTE

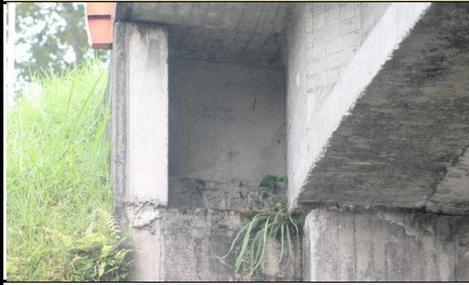
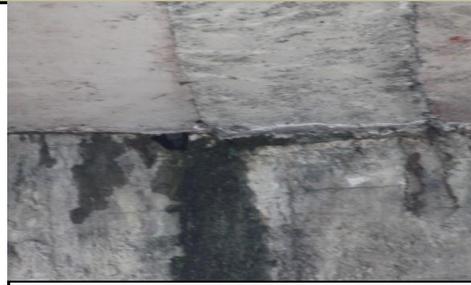
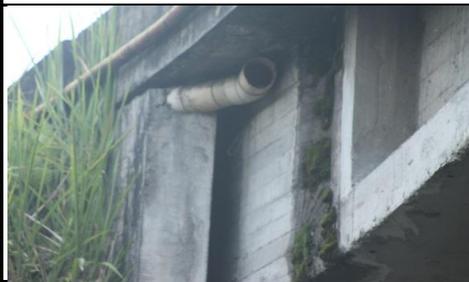
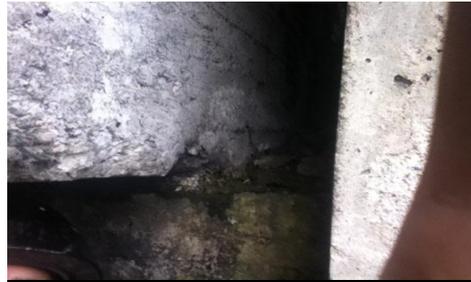
Se evidencia acumulación de humedad perjudicial para la salubridad del concreto, se debe realizar mantenimiento correctivo.

0 SIN DAÑO O DAÑO INSIGNIFICANTE

TIPO	DESCRIPCIÓN	UNIDAD	CANTIDAD	VALOR UNITARIO	VALOR PARCIAL
10	LIMPIEZA	UND	10	31.191	311.910
TOTAL INTERVENCIÓN					311.910

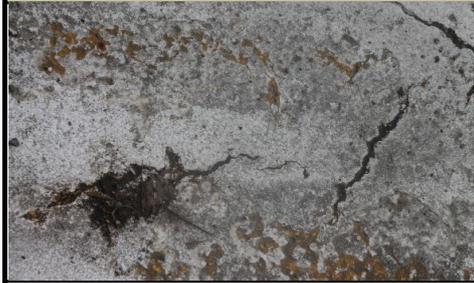
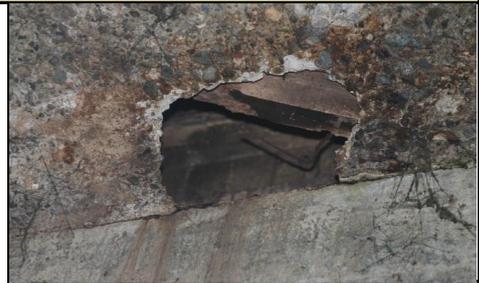
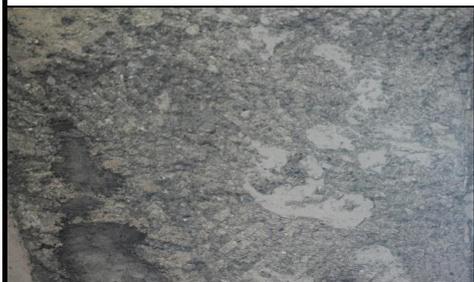
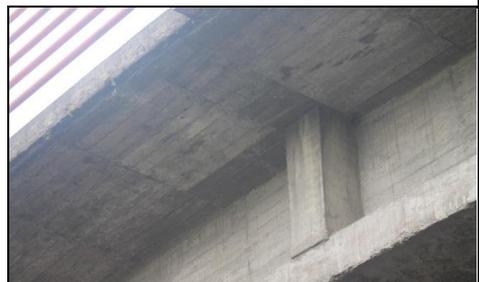
No se observan daños, ni fallas en la losa del puente, entre las vigas postensadas se construyó una placa en mortero la cual presenta desprendimientos que no afectan la integridad del puente.

0 SIN DAÑO O DAÑO INSIGNIFICANTE

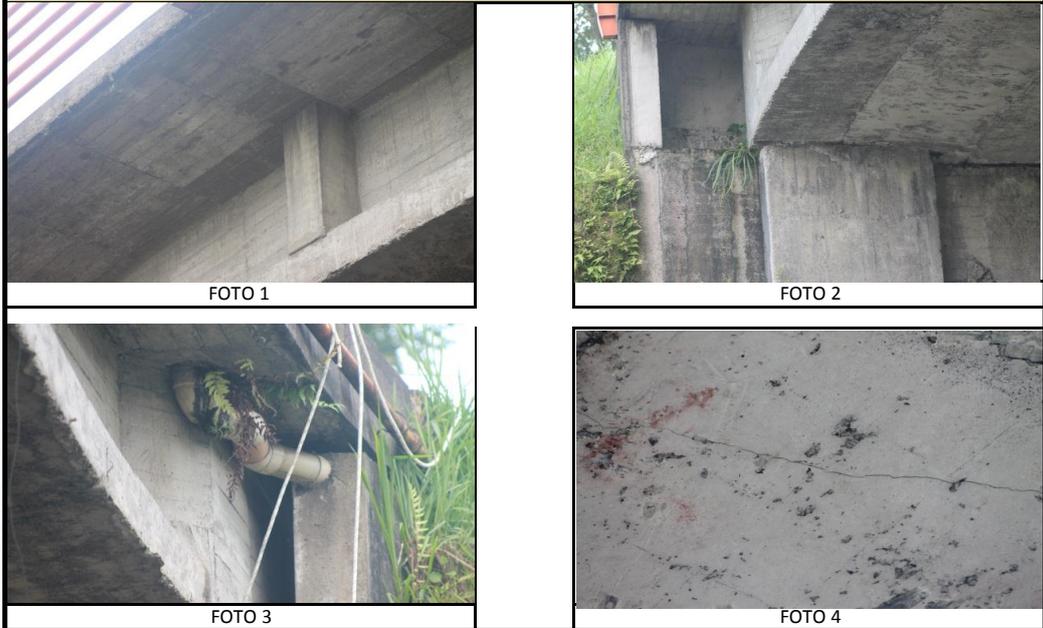
Se observa acero expuesto en inicio de viga por insuficiencia en el recubrimiento de concreto, se debe proporcionar protección para evitar corrosión del refuerzo en acero.

3 DAÑO SIGNIFICATIVO, REPARACIÓN NECESARIA MUY PRONTO

TIPO	DESCRIPCIÓN	UNIDAD	CANTIDAD	VALOR UNITARIO	VALOR PARCIAL
A	REPARACION DE CONCRETO	M2	10	503.043	5.030.430
TOTAL INTERVENCIÓN					5.030.430

- Se requiere realizar protección a concreto de vigas que presentan acero expuesto por insuficiencia en el recubrimiento, con el fin de evitar corrosión y daño irreversible al acero principal.

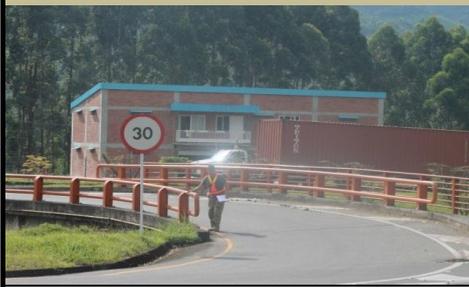
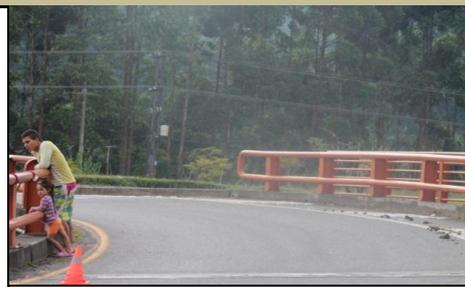
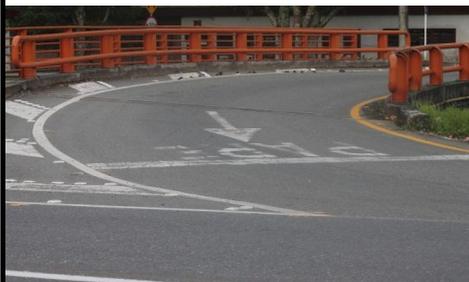
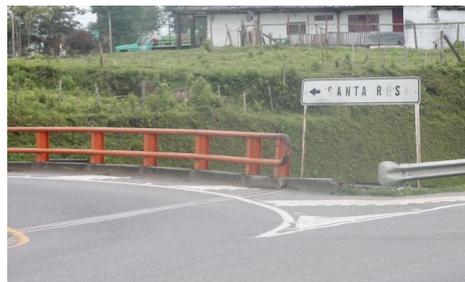
Durante la inspección se observó que el puente cuenta con adecuada señalización vertical, se requiere la instalación de señales con la identificación del puente, velocidad y carga máxima permitida y proximidad del puente sobre la vía en un sentido.

1 DAÑO PEQUEÑO PERO REPARACIÓN NO ES NECESARIA (EXCEPTO MANTENIMIENTO MENOR)

TIPO	DESCRIPCIÓN	UNIDAD	CANTIDAD	VALOR UNITARIO	VALOR PARCIAL
92	COLOCACION SEÑAL	UND	4	158.691	634.764
TOTAL INTERVENCIÓN					634.764

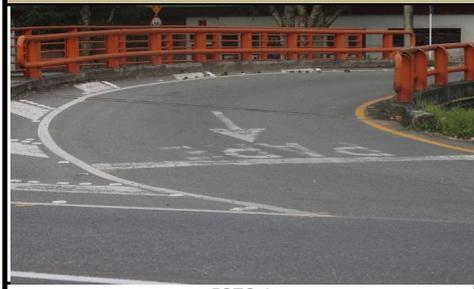
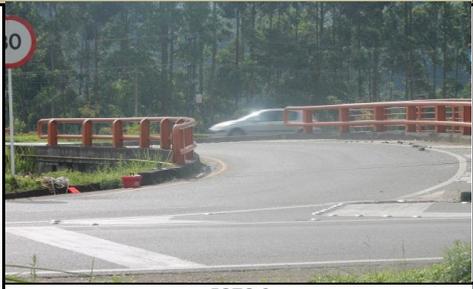
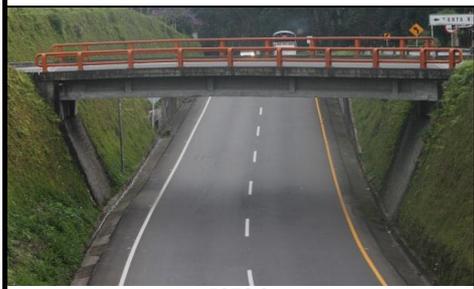
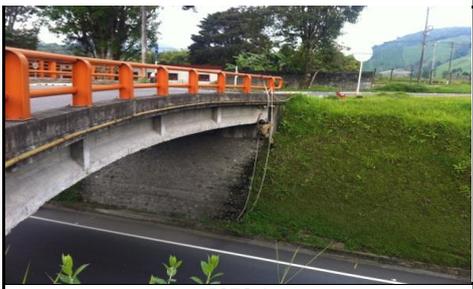
Se observan buenas condiciones generales del puente, no se aprecian fallas, ni daños que comprometan la integridad estructural del puente, excepto un daño pequeño en las vigas debido a la ausencia de recubrimiento adecuado.

2	ALGÚN DAÑO, REPARACIÓN NECESARIA CUANDO SE PRESENTE LA OCASIÓN. EL COMPONENTE FUNCIONA COMO SE DISEÑÓ
---	-------------------------------------------------------------------------------------------------------
