**ESTUDIOS DE INSPECCION E INVENTARIO DE PUENTES  
DE LA RED NACIONAL DE CARRETERAS  
ZONA OCCIDENTE**

**INFORME PUENTE SANTO DOMINGO, 21-29RS02-018.00**

**PR 02+0040**

**CARRETERA VARIANTE EL POLLO - CHINCHINÁ  
DEPARTAMENTO DE RISARALDA**

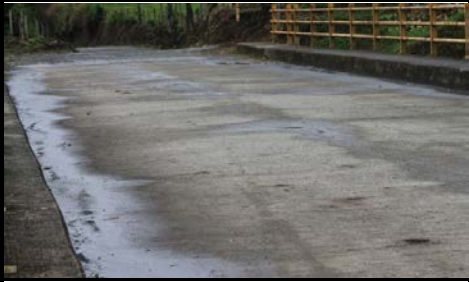
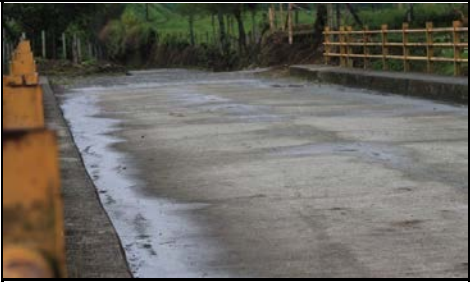
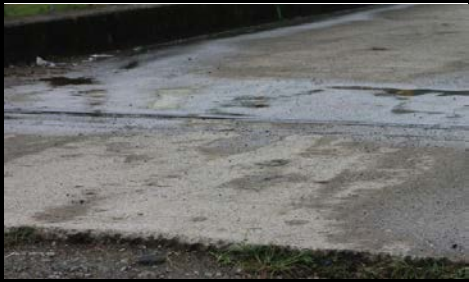
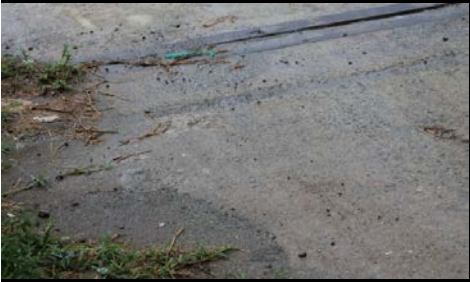
| INSTITUTO NACIONAL DE VÍAS-INVIAS | | | | | | | |
|---|---|---|---|---|---|---|--|
| <p>Actualmente la superficie de rodadura esta compuesta por la misma placa en concreto reforzado de la superestructura, se observa desgaste superficial generado por efectos de intemperie mas no por trafico vehicular, se aprecian losas de aproximación en concreto reforzado a ambos extremos del puente en similares condiciones que la placa principal.</p> <p>Se recomienda realizar una protección consistente en colocación de sobrecarpeta asfáltica y proporcionar la señalización horizontal requerida.</p> | | | | | | | |
| 2 | ALGÚN DAÑO, REPARACIÓN NECESARIA CUANDO SE PRESENTE LA OCASIÓN. EL COMPONENTE FUNCIONA COMO SE DISEÑÓ | | | | | | |

| INSTITUTO NACIONAL DE VÍAS-INVIAS | | | | | | | |
|---|---|---|---|---|---|---|--|
| Z | COLOCACION SOBRECARPETA ASFALTICA e:7CM | M2 | 290 | 36,553 | 10,600,370 | | |
| 27 | REPARACION DE DEMARCACION | ML | 160 | 20,716 | 3,314,560 | | |

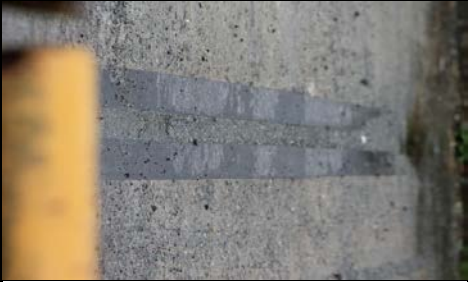
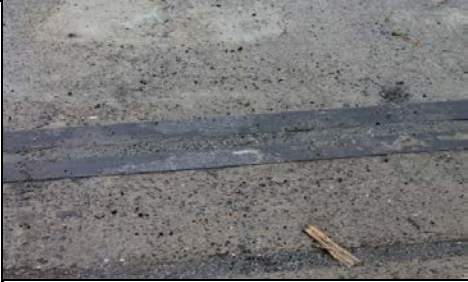
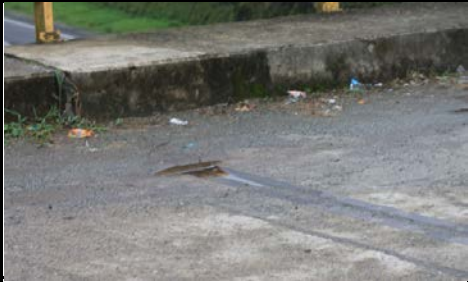
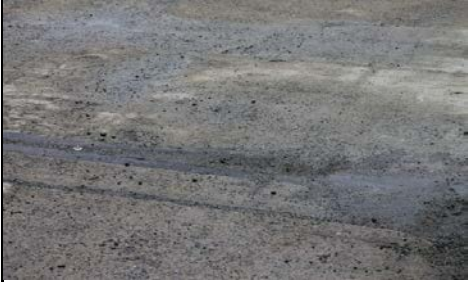
| INSTITUTO NACIONAL DE VÍAS-INVIAS | | | | | |
|---|---|---|---|---|---|
| Se aprecian ángulos de acero en buen estado, con disposición simétrica, se observa acumulación de material de arrastre entre la junta por lo que se recomienda realizar limpieza para evitar deterioro de junta por obstrucción. | | | | | |
| 0 | SIN DAÑO O DAÑO INSIGNIFICANTE | | | | |

| INSTITUTO NACIONAL DE VÍAS-INVIAS | | | | | |
|---|---|---|---|---|---|
| 10 | LIMPIEZA | ML | 14 | 1,674 | 23,436 |

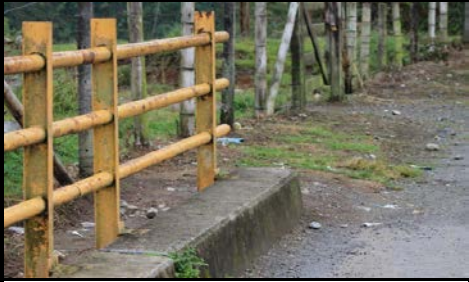
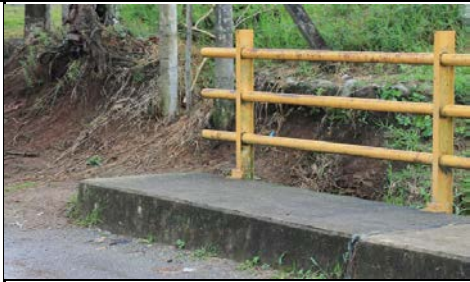
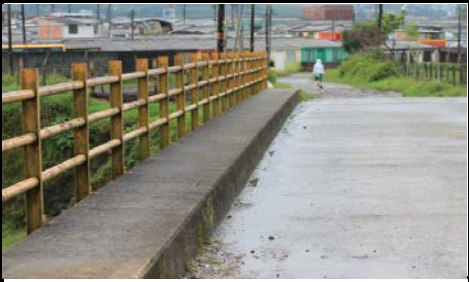
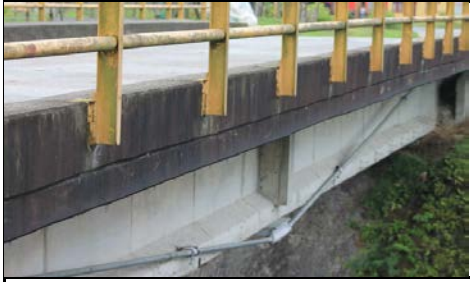
| <p align="center"><b>ESTADO</b></p> <p>El puente cuenta con andén en un costado y bordillo en el otro, contruidos en concreto reforzado, se encuentran en buen estado aparente, ya que no se evidencian fisuras ni problemas en el concreto de los mismos, se recomienda realizar limpieza y proporcionar pintura como medio de protección.</p> | | | | | |
| 0 | | SIN DAÑO O DAÑO INSIGNIFICANTE | | | |

| 10 | LIMPIEZA | ML | 80 | 2,294 | 183,520 |
| 34 | PINTURA DE CONCRETO | ML | 80 | 15,455 | 1,236,400 |

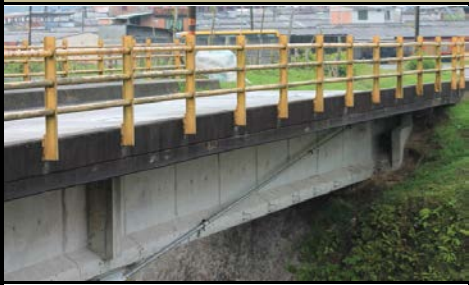
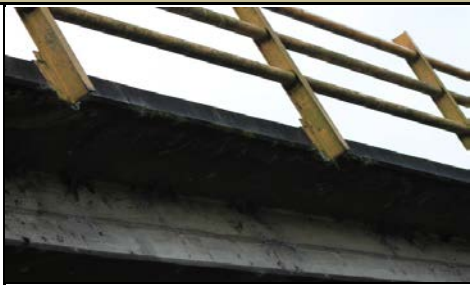
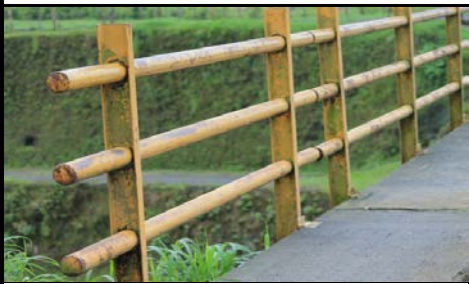
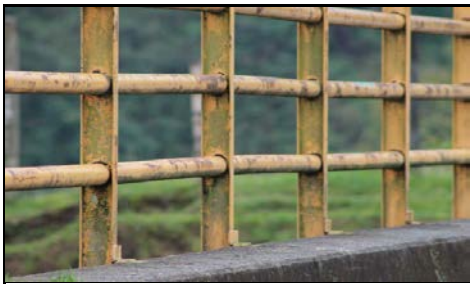
| Se observa baranda metálica con desgaste superficial y perdida de capa protectora, se recomienda realizar limpieza completa y reponer la pintura para garantizar la protección del metal. | | | | | |
| 0 | SIN DAÑO O DAÑO INSIGNIFICANTE | | | | |

| 10 | LIMPIEZA | ML | 80 | 4,516 | 361,280 |
| 40 | PINTURA DE ACERO | ML | 80 | 25,784 | 2,062,720 |

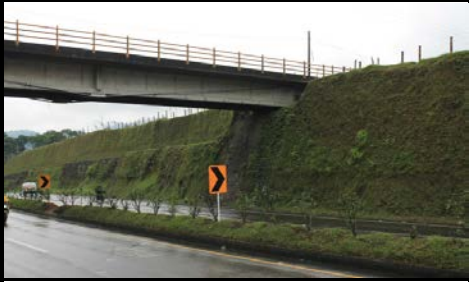
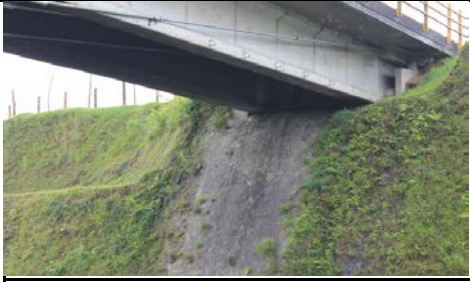
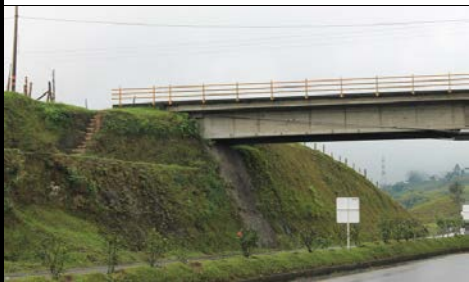
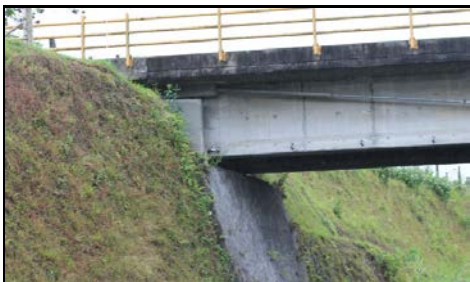
| El puente presenta conos de derrame en suelo natural, con pendiente bien definida, no representa problemas de inestabilidad para la vía y la subestructura. Por tanto no es necesario ningún tipo de intervención. | | | | | |
| 0 | SIN DAÑO O DAÑO INSIGNIFICANTE | | | | |

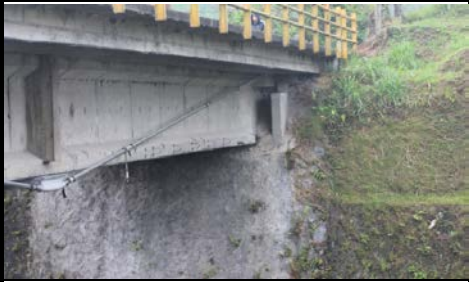
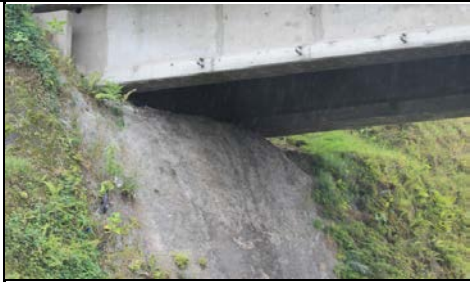
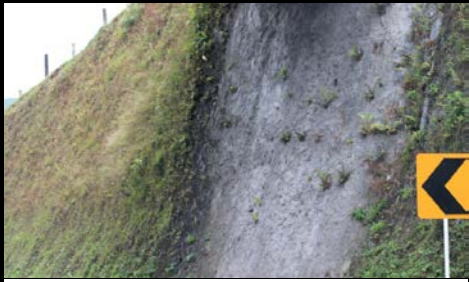
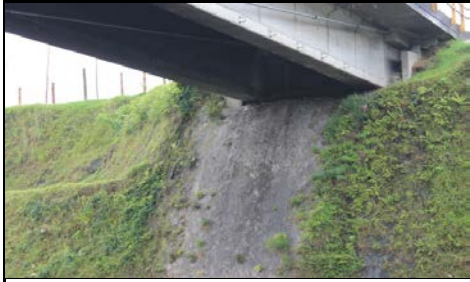
| COMPONENTE 7 - ESTRIBOS | | | | | |

| No se observan daños de consideración en los estribos que comprometan la integridad estructural del puente. | | | | | |
| 0 | SIN DAÑO O DAÑO INSIGNIFICANTE | | | | |

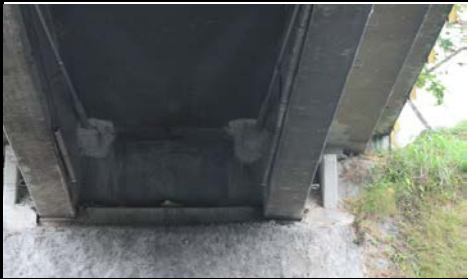
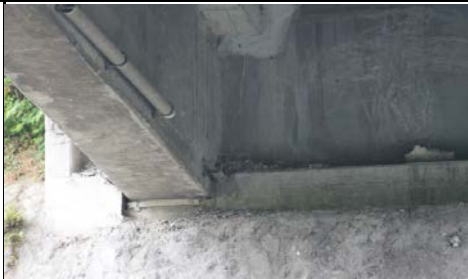
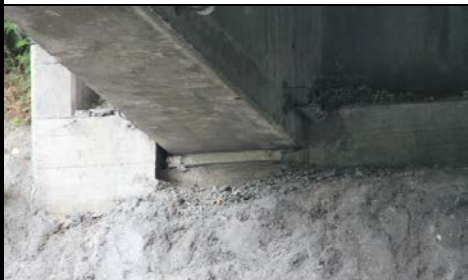
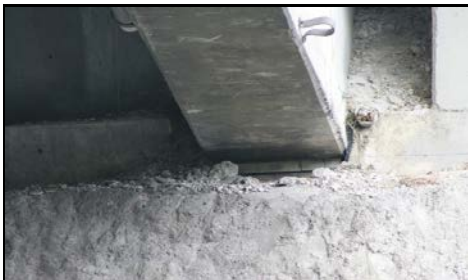
| Apoyos correspondientes a placas de neopreno las cuales se encuentran en buen estado aparente y no requieren ningún tipo de intervención. | | | | | |
| 0 | SIN DAÑO O DAÑO INSIGNIFICANTE | | | | |

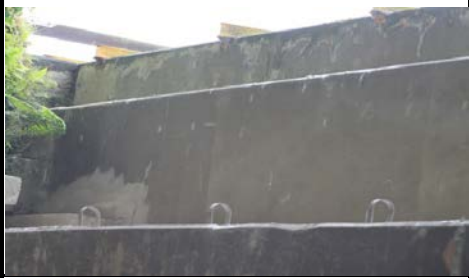
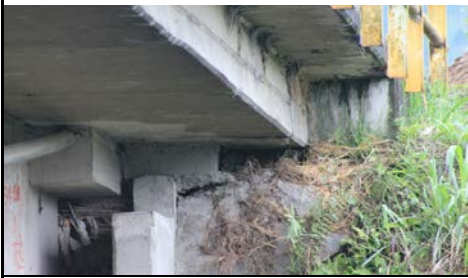
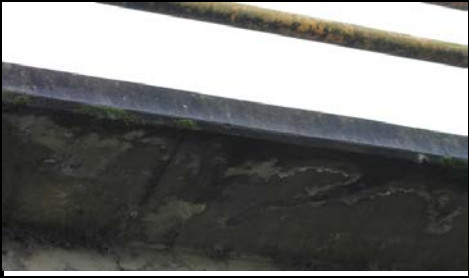
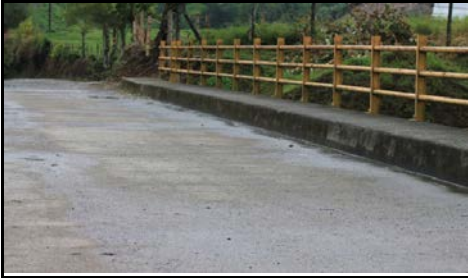
| <p>La losa de la superestructura del puente está construida en concreto reforzado, en la zona de voladizos se observan eflorescencias y acumulación de humedad generadas por escurrimiento de agua desde el bordillo, se recomienda realizar limpieza y reparar drenes como parte del mantenimiento correctivo.</p> | | | | | |
| 2 | <p>ALGÚN DAÑO, REPARACIÓN NECESARIA CUANDO SE PRESENTE LA OCASIÓN. EL COMPONENTE FUNCIONA COMO SE DISEÑÓ</p> | | | | |

| 10 | LIMPIEZA | M2 | 104.0 | 32,198 | 3,348,592 |
| E | REPARACION DE DRENES | UND | 8.0 | 74,147 | 593,176 |

- La placa del puente requiere mantenimiento preventivo mediante limpieza de la superficie de concreto, ya que los altos niveles de humedad pueden causar daños irreversibles al concreto.

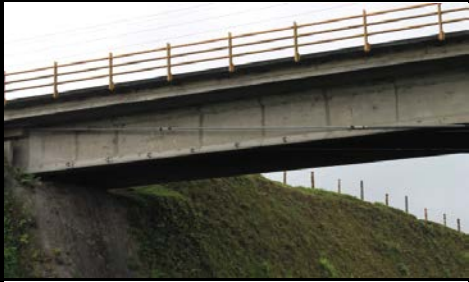
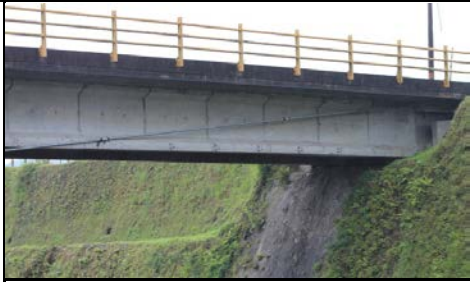
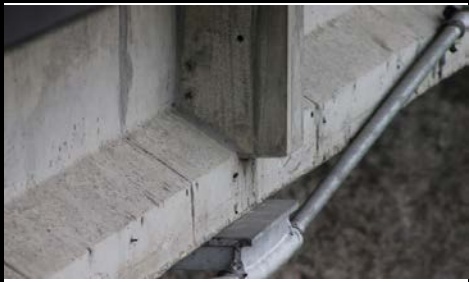
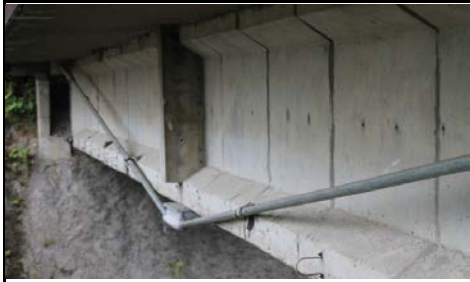
| La superestructura del puente se compone de dos vigas en concreto postensado, simplemente apoyadas, con bloque de anclaje en los extremos. No se aprecian daños de consideración en el concreto producidos por sobreesfuerzos o por condiciones ambientales. | | | | | |
| 0 | SIN DAÑO O DAÑO INSIGNIFICANTE | | | | |

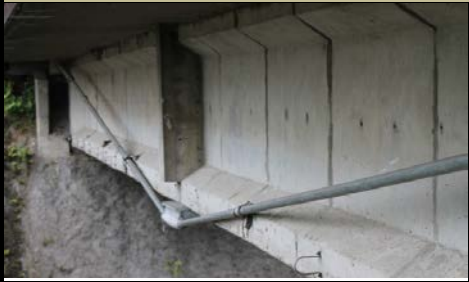
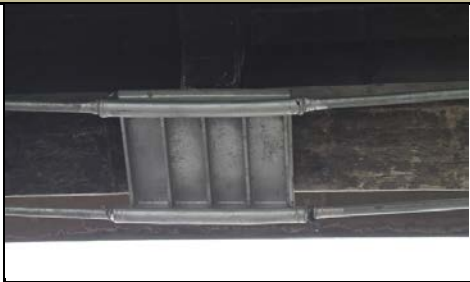
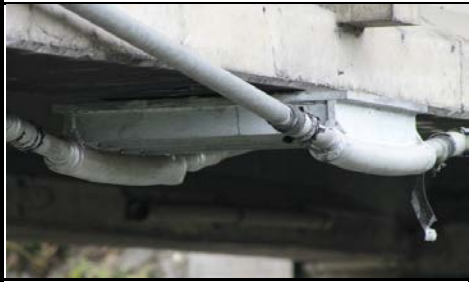
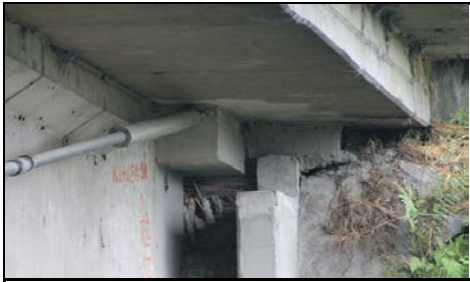
| Las vigas en concreto presentan reforzamiento externo por medio de cables postensados, con bloque de anclaje adosado a los extremos macizos de la viga postensada, los cables poseen buen recubrimiento, el trazado es simétrico, el galápago metálico que direcciona el cable se encuentra en buenas condiciones, no se observan daños de consideración causados por sobreesfuerzos o agentes ambientales. | | | | | |
| 0 | SIN DAÑO O DAÑO INSIGNIFICANTE | | | | |

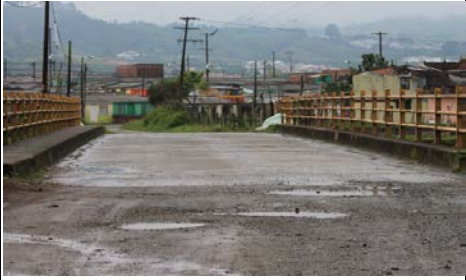
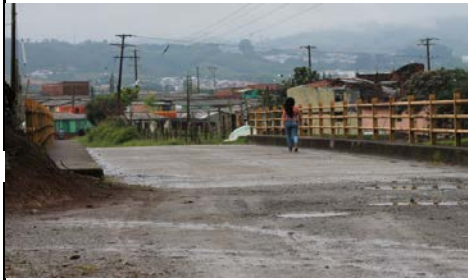
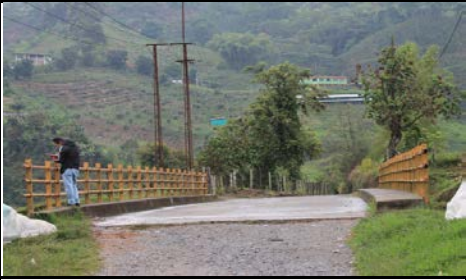
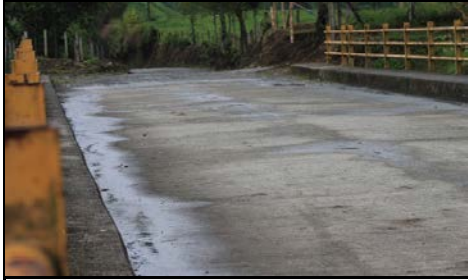
| INSTITUTO NACIONAL DE VÍAS-INVIAS | | | | | |
|---|---|---|---|---|---|
| <p>Durante la inspección se observó carencia de señalización vertical, por lo tanto y como parte del mantenimiento rutinario se requiere la instalación de señales de velocidad, carga máxima permitida y proximidad del puente sobre la vía en ambos sentidos.</p> | | | | | |
| 1 | DAÑO PEQUEÑO PERO REPARACIÓN NO ES NECESARIA (EXCEPTO MANTENIMIENTO MENOR) | | | | |

| INSTITUTO NACIONAL DE VÍAS-INVIAS | | | | | |
|---|---|---|---|---|---|
| 92 | COLOCACION SEÑAL | UND | 8 | 158,691 | 1,269,528 |

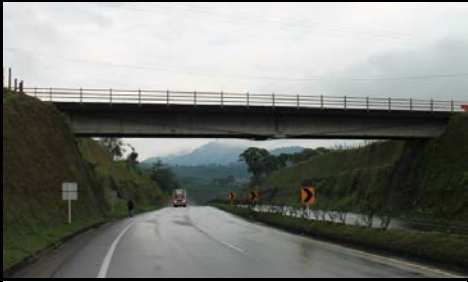
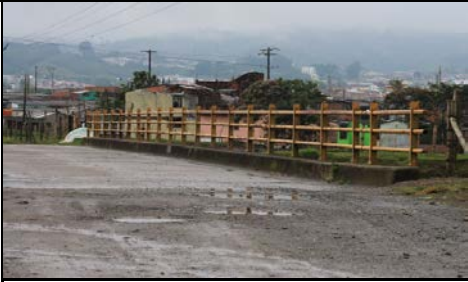
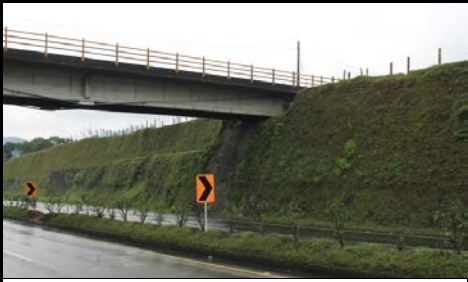
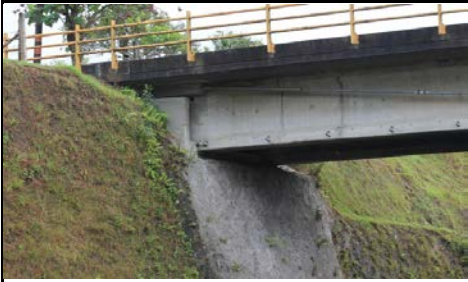
| INSTITUTO NACIONAL DE VÍAS-INVIAS | | | | | |
|---|---|---|---|---|---|
| <p>En general el puente se encuentra en condiciones optimas de operación, recibe una calificación de 2 (ALGÚN DAÑO, REPARACIÓN NECESARIA CUANDO SE PRESENTE LA OCASIÓN. EL COMPONENTE FUNCIONA COMO SE DISEÑO) dado que algunos elementos como la superficie de rodadura y la cara inferior de los voladizos requieren algún tipo de intervención. No se requiere Inspección Especial, la próxima inspección rutinaria se puede realizar en el año 2016.</p> | | | | | |
| 2 | ALGÚN DAÑO, REPARACIÓN NECESARIA CUANDO SE PRESENTE LA OCASIÓN. EL COMPONENTE FUNCIONA COMO SE DISEÑÓ | | | | |
