**ESTUDIOS DE INSPECCION E INVENTARIO DE PUENTES
DE LA RED NACIONAL DE CARRETERAS
ZONA OCCIDENTE**

**INFORME PUENTE MUMBU 21-5002- 001.00
PR 50+0000
CARRETERA LAS ANIMAS SANTA CECILIA
DEPARTAMENTO RISARALDA**

**INFORME PUENTE MUMBU
21-5002- 001.00
TERRITORIAL 21
CARRETERA LAS ANIMAS SANTA CECILIA**

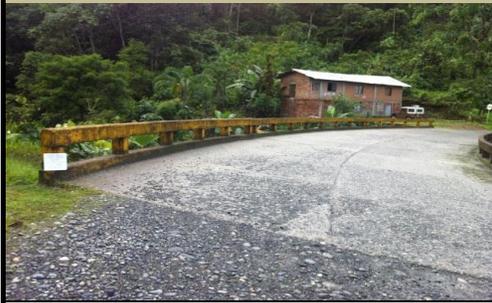
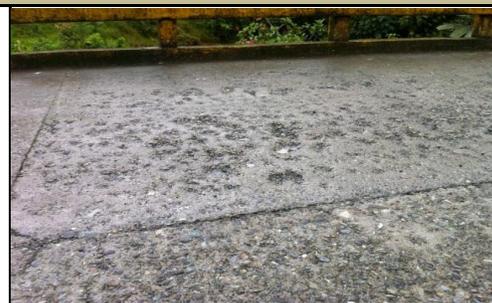
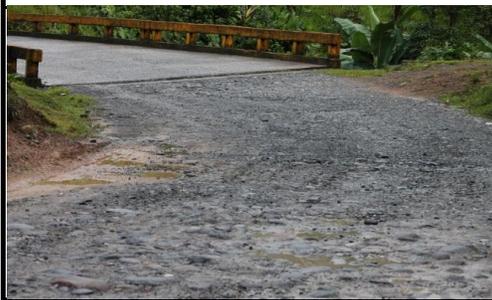
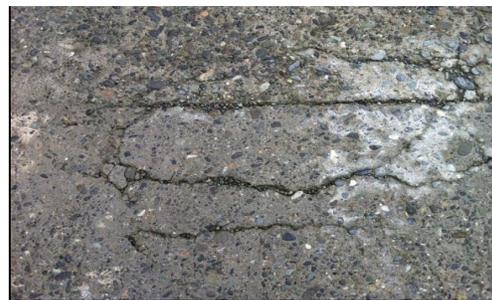
COMPONENTE 1 - SUPERFICIE DEL PUENTE

La superficie de rodadura del puente esta constituida por placas en concreto rígido de 8cm de espesor, las cuales presentan un alto grado de desgaste superficial por efectos de fricción, debido al uso y al inadecuado manejo de aguas de escurrentía que permite la acumulación de agua en ciertas zonas de la losa, se produce un fenómeno de fricción entre la carpeta de rodadura y las llantas de los vehículos circulantes que poco a poco va removiendo el material cementante superficial y posteriormente remueve parte de los áridos acelerando el proceso abrasivo, fisuras por acción de la variación térmica ambiental, generación de esfuerzos de tracción debido al mal diseño de juntas de construcción.

3 DAÑO SIGNIFICATIVO, REPARACIÓN NECESARIA MUY PRONTO

TIPO	DESCRIPCIÓN	UNIDAD	CANTIDAD	VALOR UNITARIO	VALOR PARCIAL
B	CAMBIO DEL PAVIMENTO DE CONCRETO	M2	40	215.237	8.609.480
27	REPARACION DE DEMARCACION	ML	164	20.716	3.397.424
TOTAL INTERVENCIÓN					12.006.904

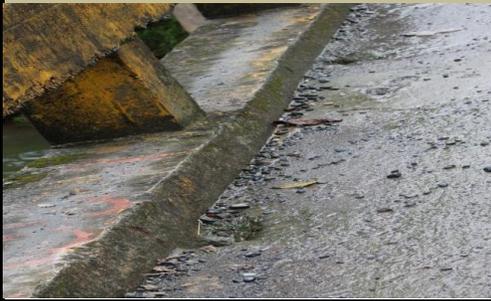
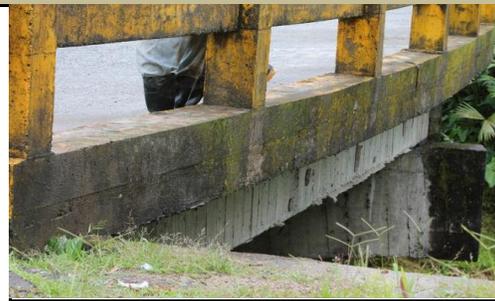
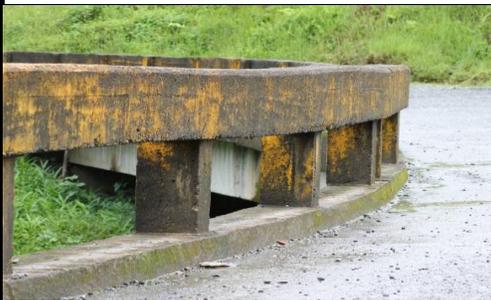
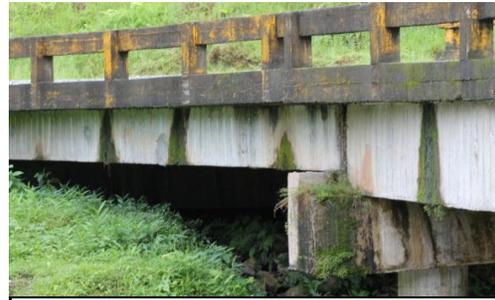
COMPONENTE 3 - ANDENES/BORDILLOS

El puente no cuenta con andenes. Los bordillos están contruados en concreto reforzado, se encuentran en buen estado aparente, ya que no se evidencian fisuras ni problemas en el concreto de los mismos, se recomienda realizar limpieza y proporcionar pintura como medio de protección.

0 SIN DAÑO O DAÑO INSIGNIFICANTE

TIPO	DESCRIPCIÓN	UNIDAD	CANTIDAD	VALOR UNITARIO	VALOR PARCIAL
10	LIMPIEZA	ML	125	2.294	286.750
34	PINTURA DE CONCRETO	ML	125	15.455	1.931.875
TOTAL INTERVENCIÓN					2.218.625

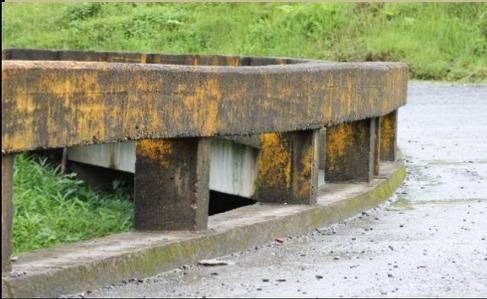
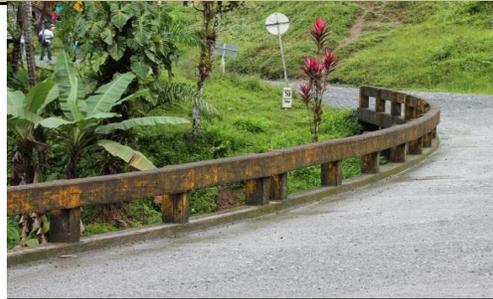
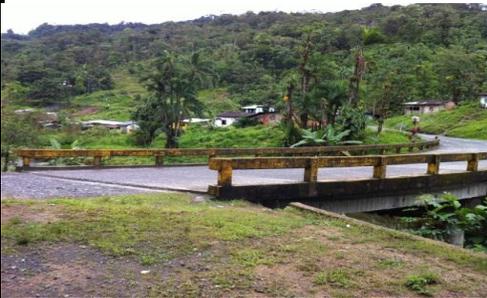
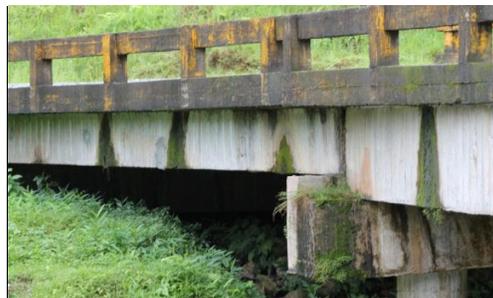
COMPONENTE 4 - BARANDAS

El puente posee barandas en concreto reforzado, se observa que no hay problemas en los elementos de las barandas del puente que afecten la estabilidad de las mismas, pero se evidencia que la pintura se encuentra desgastada por efectos de intemperismo, se recomienda realizar limpieza y proporcionar pintura como medio de protección.

0 SIN DAÑO O DAÑO INSIGNIFICANTE

TIPO	DESCRIPCIÓN	UNIDAD	CANTIDAD	VALOR UNITARIO	VALOR PARCIAL
10	LIMPIEZA	ML	82	4.516	370.312
34	PINTURA DE CONCRETO	ML	82	22.728	1.863.696
TOTAL INTERVENCIÓN					2.234.008

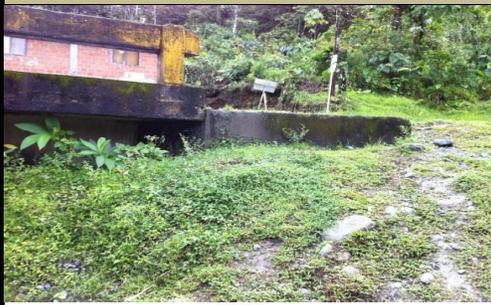
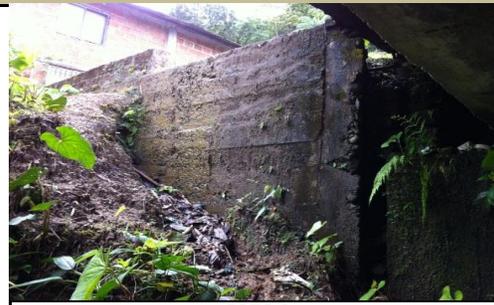
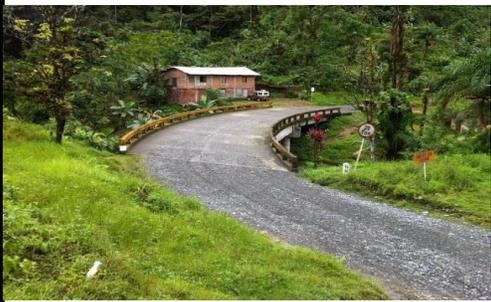
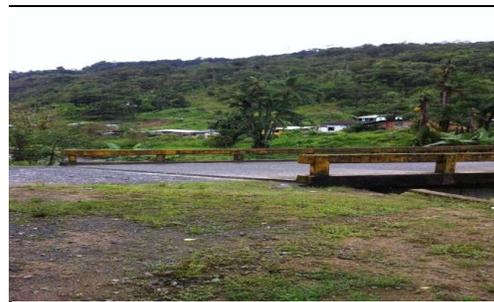
COMPONENTE 5 - CONOS/TALUDES

Se evidencia inestabilidad en conos de derrame en la proximidad del puente, cerca a la zona de las aletas 3 y 4, las variaciones térmicas y las condiciones de humedad de la zona, alteran constantemente el equilibrio del suelo.

3 DAÑO SIGNIFICATIVO, REPARACIÓN NECESARIA MUY PRONTO

TIPO	DESCRIPCIÓN	UNIDAD	CANTIDAD	VALOR UNITARIO	VALOR PARCIAL
C	PROTECCION DE CONOS DE DERRAME	M2	10	137.831	1.378.310
TOTAL INTERVENCIÓN					1.378.310

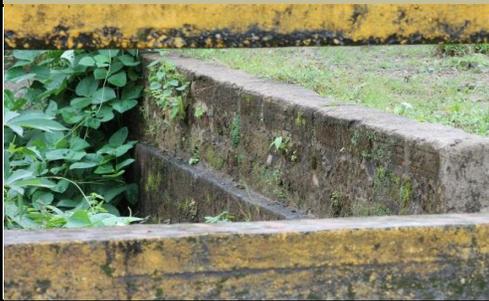
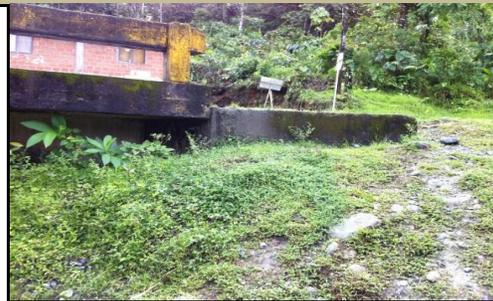
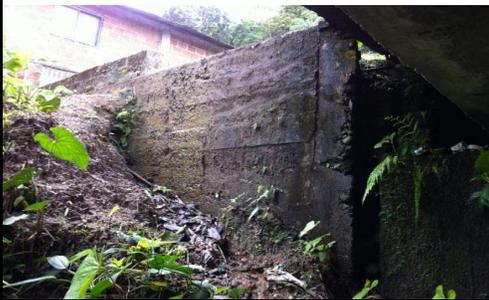
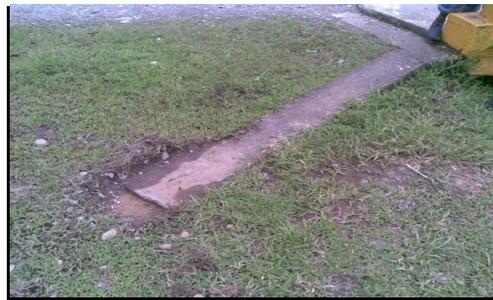
COMPONENTE 6 - ALETAS

No se evidencian daños significativos en la estructura de las aletas del puente que puedan afectar la estabilidad del elemento en cuestión. Por tanto no es necesario ningún tipo de intervención para dicho componente.

0 SIN DAÑO O DAÑO INSIGNIFICANTE

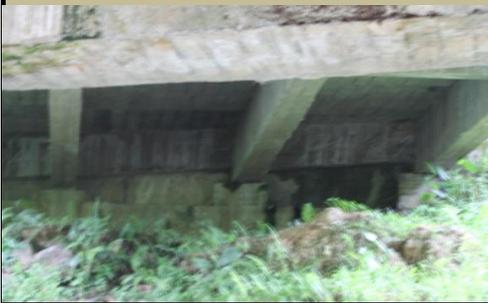
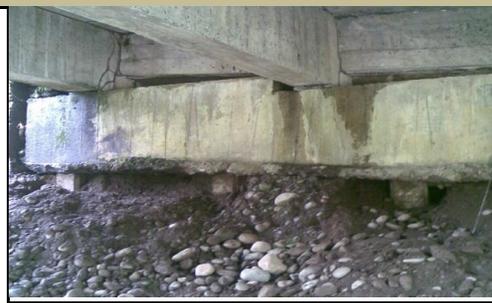
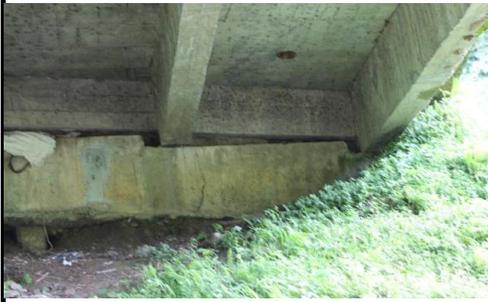
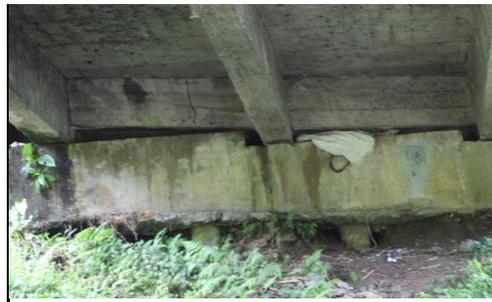
COMPONENTE 7 - ESTRIBOS

Los estribos están compuestos de vigas cabezal de concreto reforzado, ancladas al suelo por medio de pilotes, se observan fisuras mínimas en las paredes de las vigas cabezales de apoyo debidas a efectos de dilataciones y contracciones térmicas, que no comprometen la estabilidad de las mismas.

0 SIN DAÑO O DAÑO INSIGNIFICANTE

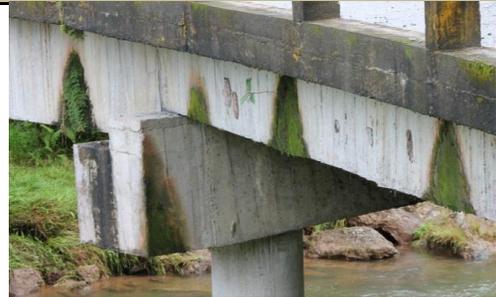
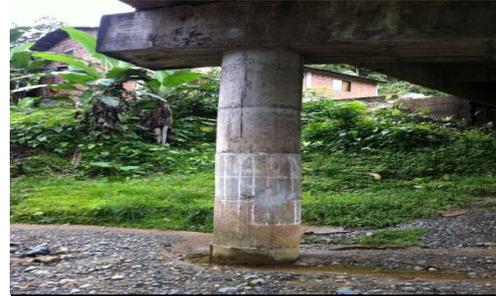
COMPONENTE 8 - PILAS

Se observa acumulación de humedad en las vigas cabezales intermedias, el agua proviene de las juntas de dilatación. Formación de micro-fisuras internas con manifestaciones menores superficiales en forma de malla detectables por inspección visual en el elemento

0 SIN DAÑO O DAÑO INSIGNIFICANTE

TIPO	DESCRIPCIÓN	UNIDAD	CANTIDAD	VALOR UNITARIO	VALOR PARCIAL
10	LIMPIEZA	M2	90	26.856	2.417.040
TOTAL INTERVENCIÓN					2.417.040

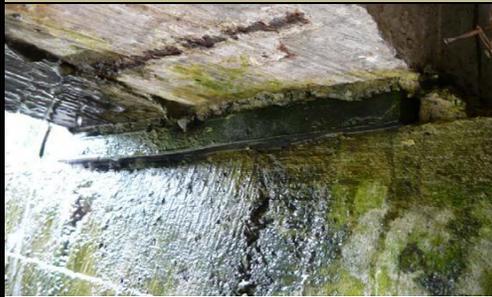
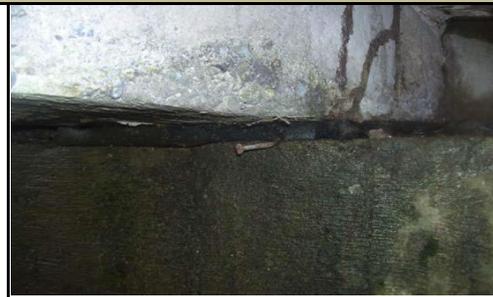
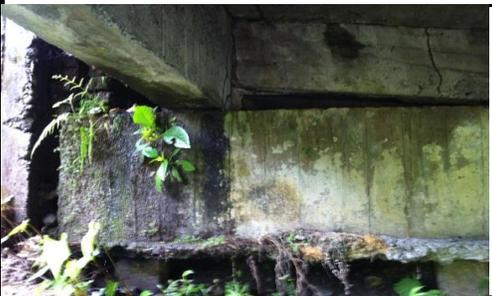
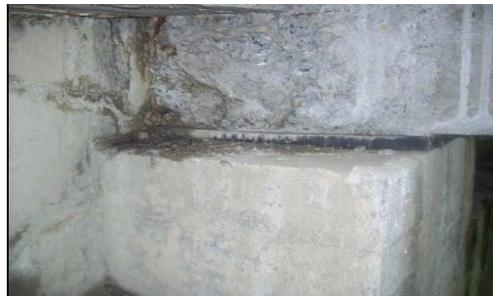
COMPONENTE 9 - APOYOS

El neopreno se encuentra aplastado en uno de los costados de la viga debido a la falta de nivelación de la superficie de apoyo, además presenta una perforación con puntilla que a ocasionado un debilitamiento de la esquina del material. La humedad generada por el flujo constante de agua altera las condiciones físicas del neopreno llevándolo a un deterioro progresivo. El neopreno está aplastado, restringiendo la capacidad a rotación de la viga generando flexión negativa no prevista en el diseño.

3 DAÑO SIGNIFICATIVO, REPARACIÓN NECESARIA MUY PRONTO

TIPO	DESCRIPCIÓN	UNIDAD	CANTIDAD	VALOR UNITARIO	VALOR PARCIAL
10	LIMPIEZA	UND	24	31.191	748.584
A	CAMBIO DE APOYOS	UND	12,0	1.713.006	20.556.072
TOTAL INTERVENCIÓN					21.304.656

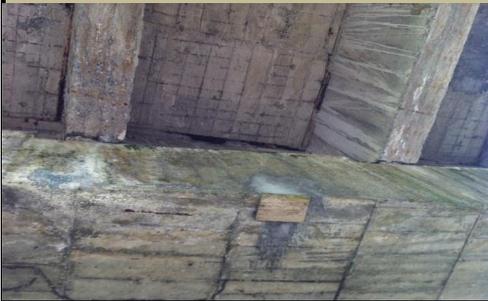
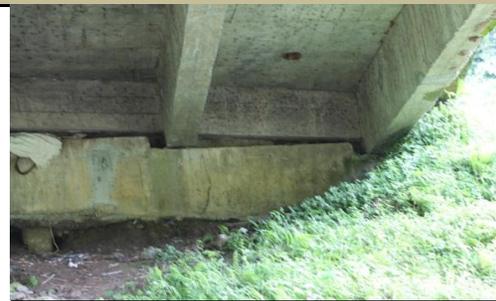
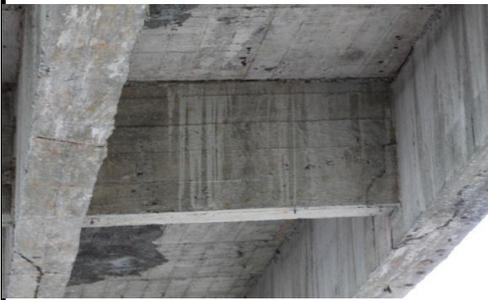
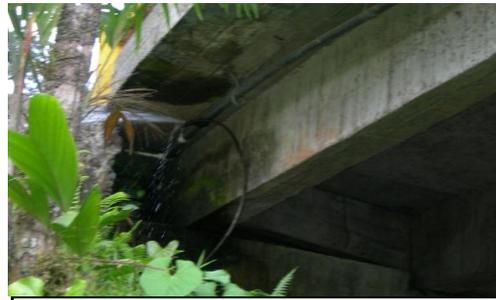
COMPONENTE 10 - LOSA

Se observan hormigoneos generalizados a lo largo de la losa los cuales deben ser tratados para evitar daño en el acero de refuerzo de la placa. Se hace necesario alargar los drenes para garantizar un buen manejo del fluido, ya que en la actualidad se presenta escurrimiento de agua en los costados externos de las vigas, generando focos de contaminación para el concreto y acero.

3 DAÑO SIGNIFICATIVO, REPARACIÓN NECESARIA MUY PRONTO

TIPO	DESCRIPCIÓN	UNIDAD	CANTIDAD	VALOR UNITARIO	VALOR PARCIAL
E	REPARACION DE DRENES	UND	24	74.147	1.779.528
30	REPARACION DE CONCRETO	M2	100	510.946	51.094.600
TOTAL INTERVENCIÓN					52.874.128

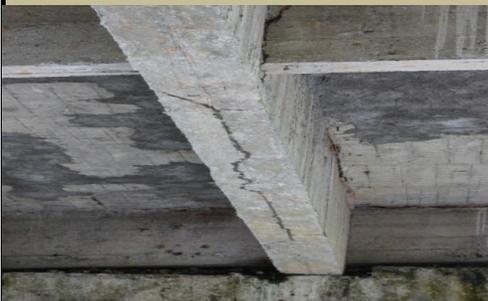
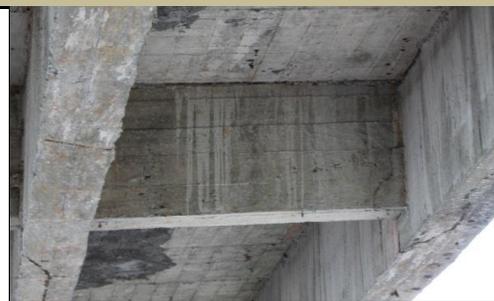
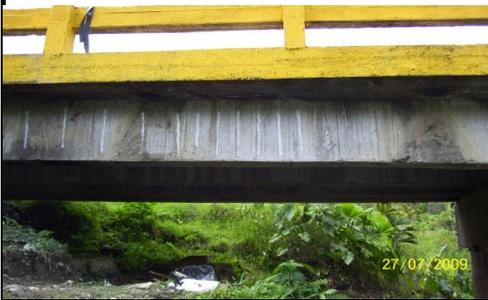
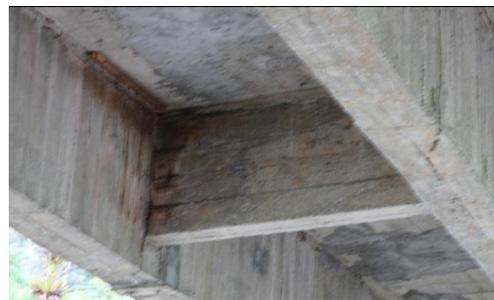
COMPONENTE 11 - VIGAS/LARGUEROS/DIAFRAGMAS

El estado de las vigas es bueno en términos generales, no se observan problemas que afecten la estabilidad de la estructura. Sin embargo existen algunos problemas menores que deben ser corregidos para evitar el deterioro de la estructura, estos problemas básicamente se resumen en:

- Hormigueros en las vigas, debidos a un deficiente vibrado durante la construcción.
- Porosidad del concreto lo cual permite el ingreso de agua y agentes nocivos.
- Exposición del acero de refuerzo en algunas zonas, conduciendo a acelerar el proceso de oxidación.
- Concentración de humedad debido a un inadecuado manejo de aguas.

La acumulacion de humedad en el apoyo, ha generado corrosion galvánica en el refuerzo de la viga, creando tensiones

2	ALGÚN DAÑO, REPARACIÓN NECESARIA CUANDO SE PRESENTE LA OCASIÓN. EL COMPONENTE FUNCIONA COMO SE DISEÑÓ
---	---

TIPO	DESCRIPCIÓN	UNIDAD	CANTIDAD	VALOR UNITARIO	VALOR PARCIAL
31	TRATAMIENTO SUPERFICIAL DE CONCRETO	ML	150	225.928	33.889.200
TOTAL INTERVENCIÓN					33.889.200

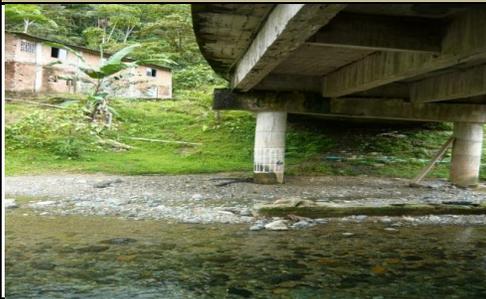
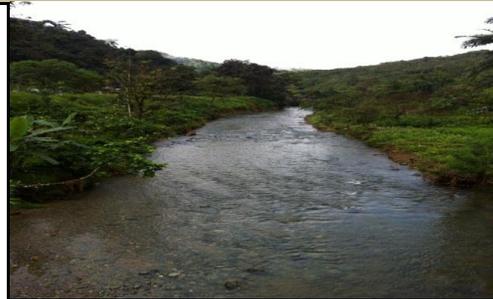
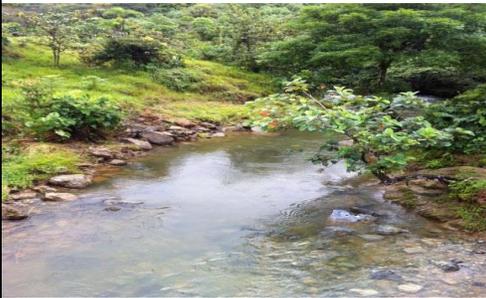
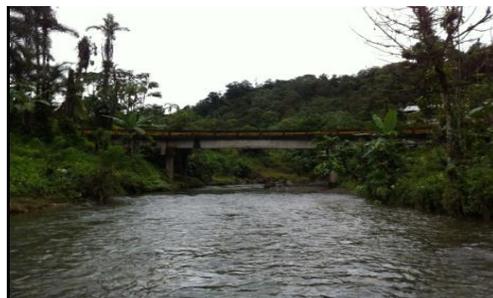
COMPONENTE 15 - CAUCE

La cimentación de los estribos aparentemente está apoyada sobre pilotes. No se observaron daños por socavación.

0 SIN DAÑO O DAÑO INSIGNIFICANTE

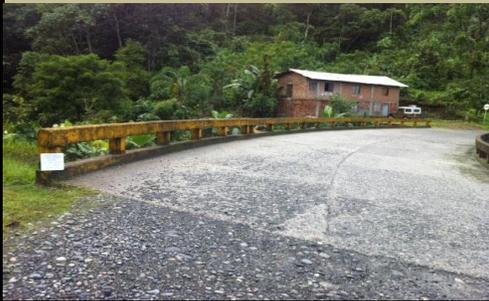
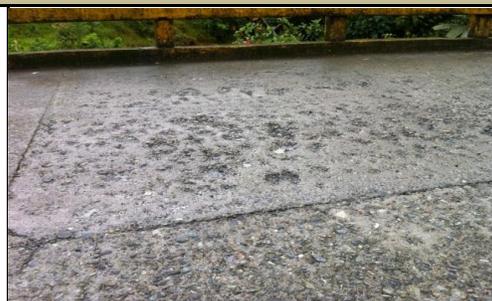
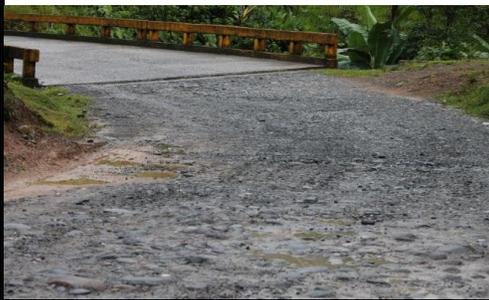
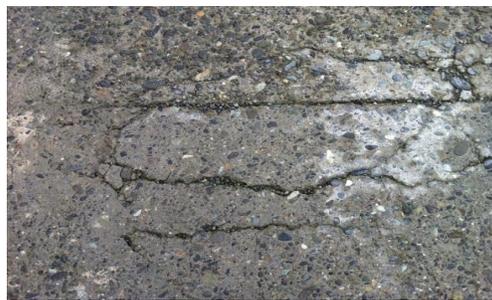
COMPONENTE 16 - OTROS ELEMENTOS

Durante la inspección se observó deficiencia en la señalización vertical, por lo tanto y como parte del mantenimiento rutinario se requiere la instalación de señales con la identificación del puente, velocidad y carga máxima permitida y proximidad del puente sobre la vía en ambos sentidos.

1	DAÑO PEQUEÑO PERO REPARACIÓN NO ES NECESARIA (EXCEPTO MANTENIMIENTO MENOR)
---	--

TIPO	DESCRIPCIÓN	UNIDAD	CANTIDAD	VALOR UNITARIO	VALOR PARCIAL
92	COLOCACION SEÑAL	UND	8	158.691	1.269.528
			8		
TOTAL INTERVENCIÓN					1.269.528

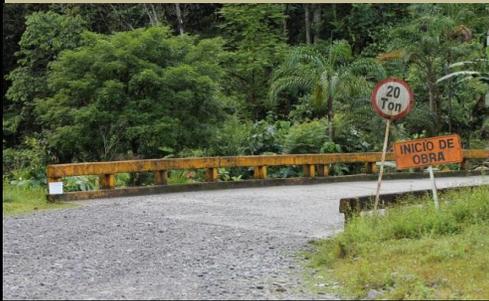
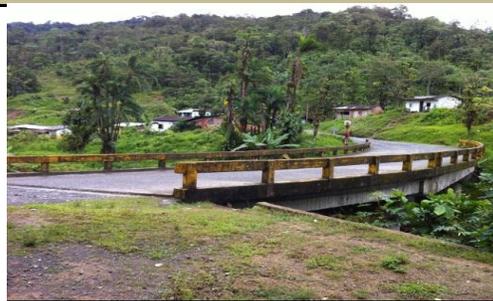
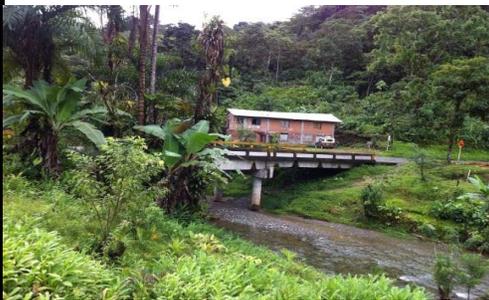
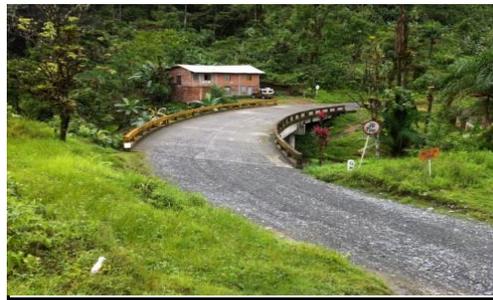
COMPONENTE 17 - PUENTE EN GENERAL

El puente en su componente general se ha calificado como 3 (Daño significativo, reparación necesaria muy pronto), ya que la condición en la que se encuentra la superficie de rodadura, las juntas de expansión, los conos de derrame y la losa requiere intervención próxima y oportuna.

3 DAÑO SIGNIFICATIVO, REPARACIÓN NECESARIA MUY PRONTO

TIPO	DESCRIPCIÓN	UNIDAD	CANTIDAD	VALOR UNITARIO	VALOR PARCIAL
E	CONSTRUCCION DE PUENTE PEATONAL	M2	50,0	300.000	15.000.000
TOTAL INTERVENCIÓN					15.000.000
