**ESTUDIOS DE INSPECCION E INVENTARIO DE PUENTES
DE LA RED NACIONAL DE CARRETERAS
ZONA OCCIDENTE**

**INFORME PUENTE MARMOLEJO 21-5002- 002.00
PR 56+0800
CARRETERA LAS ANIMAS SANTA CECILIA
DEPARTAMENTO RISARALDA**

**INFORME PUENTE MARMOLEJO
21-5002-002.00
REGIONAL 21 RISARALDA
CARRETERA LAS ANIMAS SANTA CECILIA**

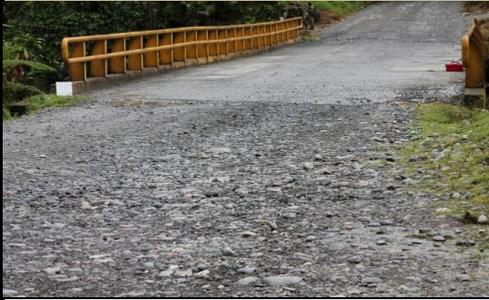
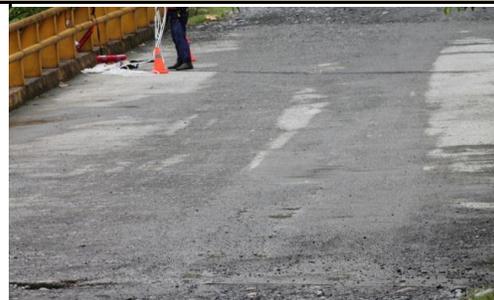
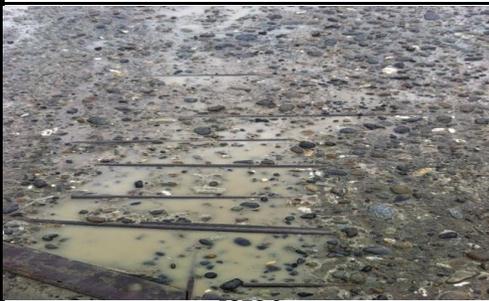
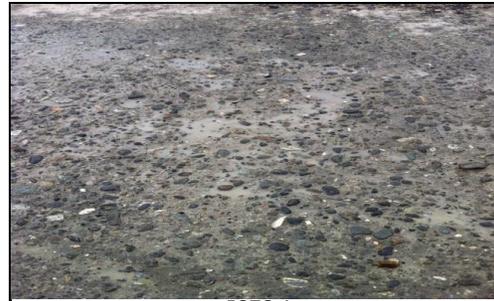
La superficie del puente existente es en concreto, presenta desnivel en los accesos, fisuras, huecos, desconchamientos y pérdida de material, no existen losas de aproximación y el sistema de drenaje se encuentra parcialmente obstruido, presenta un alto grado de desgaste superficial por efectos de fricción, debido al uso y al inadecuado manejo de aguas de escorrentía que permite la acumulación de agua en ciertas zonas de la losa, se produce un fenómeno de fricción entre la carpeta de rodadura y las llantas de los vehículos circulantes que poco a poco va removiendo el material cementante superficial y posteriormente remueve parte de los áridos acelerando el proceso abrasivo. No se cuenta con ningún tipo de demarcación vial, ni en el centro ni los extremos de la calzada, por lo que es necesario la aplicación de pintura de demarcación para restaurar la señalización horizontal inexistente.

3 DAÑO SIGNIFICATIVO, REPARACIÓN NECESARIA MUY PRONTO

TIPO	DESCRIPCIÓN	UNIDAD	CANTIDAD	VALOR UNITARIO	VALOR PARCIAL
B	CAMBIO DEL PAVIMENTO DE CONCRETO	M2	340	215.237	73.180.580
TOTAL INTERVENCIÓN					73.180.580

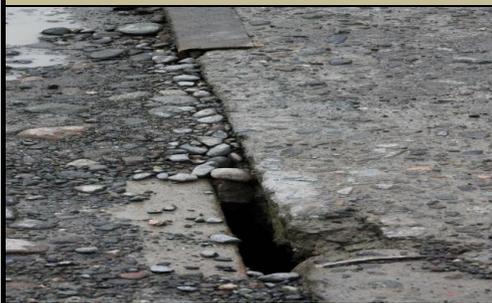
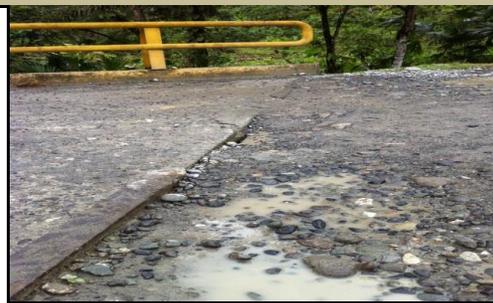
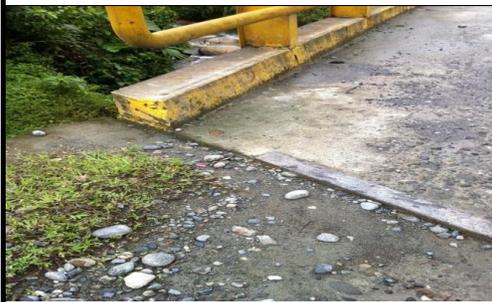
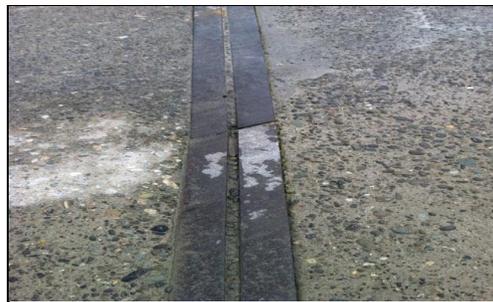
Se evidencian filtraciones de las aguas lluvias a través de las juntas a la pila y los estribos. Se observa que el puente está fuertemente esviado, por lo que se recomiendan juntas en bloque de neopreno. Las juntas están bloqueadas con piedra y el material proveniente de los accesos en el apoyo del estribo final. Se observa pérdida de ángulo metálico de junta y desnivel entre placa de puente y junta en acceso.

3 DAÑO SIGNIFICATIVO, REPARACIÓN NECESARIA MUY PRONTO

TIPO	DESCRIPCIÓN	UNIDAD	CANTIDAD	VALOR UNITARIO	VALOR PARCIAL
B	CAMBIO DE JUNTA DE ACERO	ML	23	1.401.435	32.247.019
TOTAL INTERVENCIÓN					32.247.019

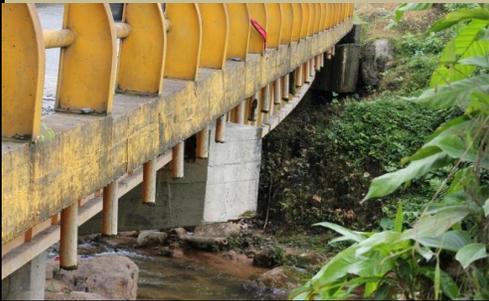
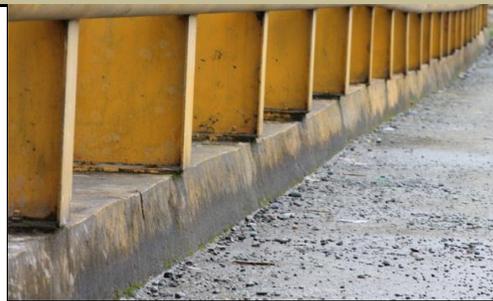
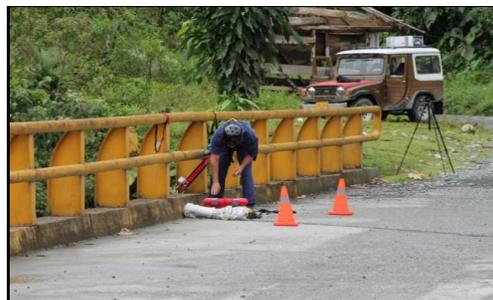
El puente no cuenta con andenes. Los bordillos se encuentran en buen estado ya que no se evidencian fisuras ni problemas en el concreto de los mismos, se recomienda realizar mantenimiento preventivo consistente en limpieza y pintura.

0 SIN DAÑO O DAÑO INSIGNIFICANTE

TIPO	DESCRIPCIÓN	UNIDAD	CANTIDAD	VALOR UNITARIO	VALOR PARCIAL
10	LIMPIEZA	M2	82	10.510	861.820
34	PINTURA DE CONCRETO	ML	91	15.455	1.406.405
TOTAL INTERVENCIÓN					2.268.225

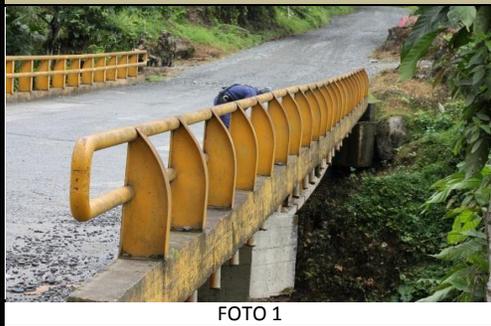
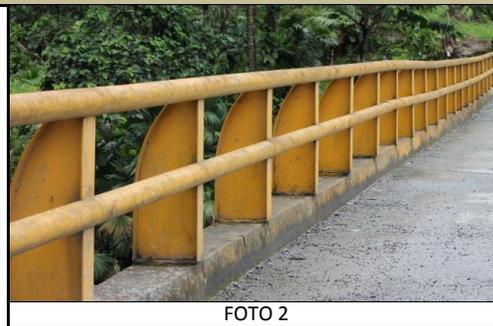
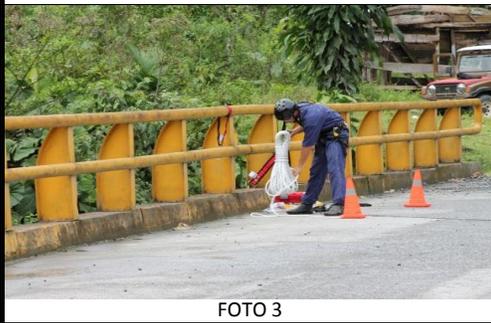
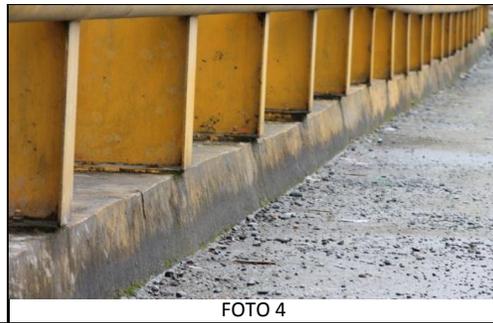
Las barandas del puente son metálicas, conformada por postes en sección I variable y tubería circular en sentido longitudinal, se observa desgaste normal de pintura por efecto de la intemperie, en las conexiones al bordillo de concreto se evidencia inicio de corrosión. Se requiere realizar mantenimiento preventivo para proteger los elementos metálicos.

1 DAÑO PEQUEÑO PERO REPARACIÓN NO ES NECESARIA (EXCEPTO MANTENIMIENTO MENOR)

TIPO	DESCRIPCIÓN	UNIDAD	CANTIDAD	VALOR UNITARIO	VALOR PARCIAL
10	LIMPIEZA	ML	91	4.516	409.150
40	PINTURA DE ACERO	ML	91	25.784	2.336.030
TOTAL INTERVENCIÓN					2.745.180

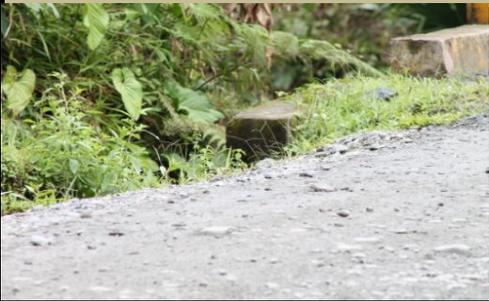
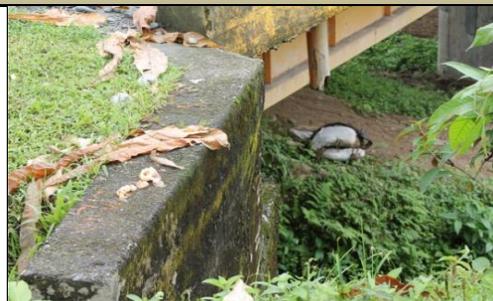
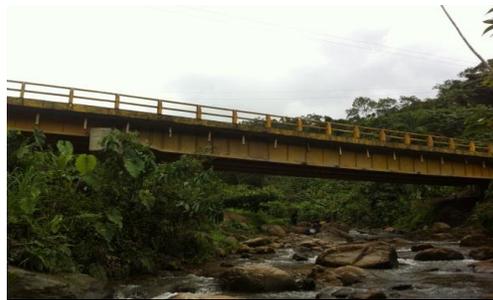
Los cono existentes no presentan riesgos, por lo tanto no es necesaria su intervencion, ya que no existe amenaza para la integridad estructural del puente.

0 SIN DAÑO O DAÑO INSIGNIFICANTE

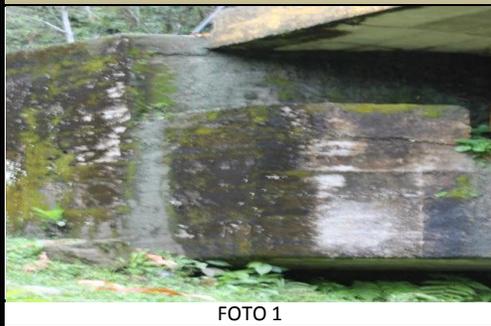
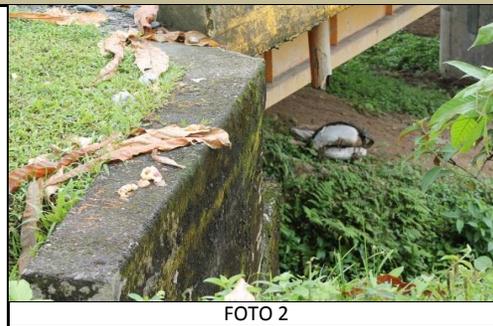
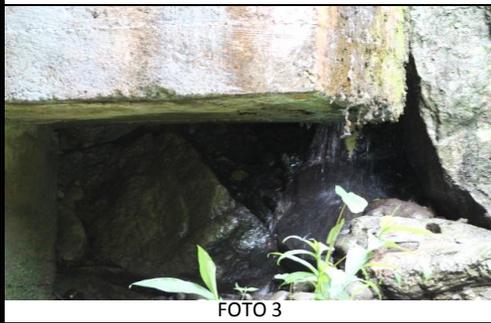
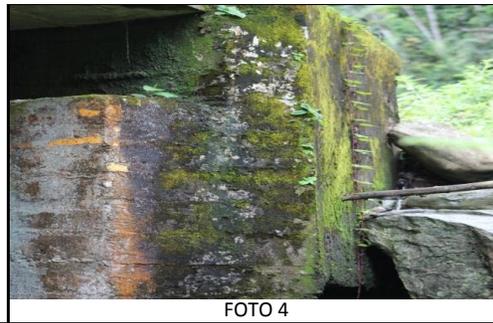
Las aletas son en concreto, están integradas a los estribos, no se evidencian daños en la estructura de las aletas del puente que puedan afectar la estabilidad del mismo, se presenta acumulación de vegetación, se recomienda realizar limpieza.

0 SIN DAÑO O DAÑO INSIGNIFICANTE

TIPO	DESCRIPCIÓN	UNIDAD	CANTIDAD	VALOR UNITARIO	VALOR PARCIAL
10	LIMPIEZA	M2	40	10.755	430.200
TOTAL INTERVENCIÓN					430.200

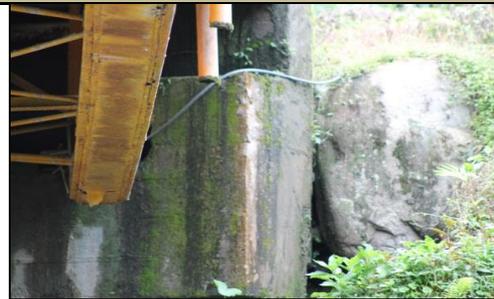
Los estribos se conforman de viga cabezal con pilotes, se observa filtración de agua a través de las juntas generando zonas de humedad que perjudican la sanidad del concreto, así como desgaste y pérdida de material en el sitio de los apoyos.

2 ALGÚN DAÑO, REPARACIÓN NECESARIA CUANDO SE PRESENTE LA OCASIÓN. EL COMPONENTE FUNCIONA COMO SE DISEÑÓ

TIPO	DESCRIPCIÓN	UNIDAD	CANTIDAD	VALOR UNITARIO	VALOR PARCIAL
30	REPARACION DE CONCRETO	M3	3	970.304	2.910.912
TOTAL INTERVENCIÓN					2.910.912

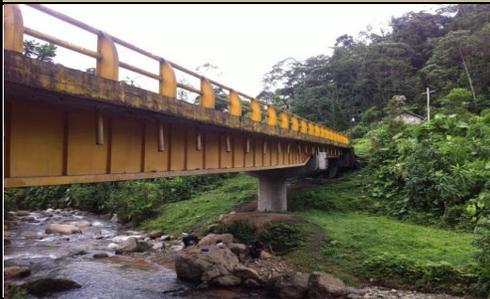
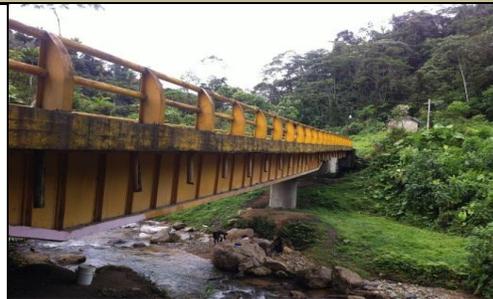
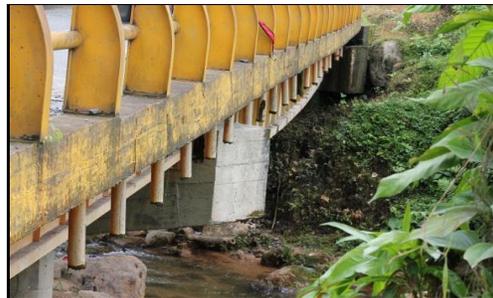
Se observa acumulación de humedad en las vigas cabezales, debido al agua proviene de las juntas de dilatación que se encuentran deterioradas, no se evidencian problemas de socavación en la base de la pila, se aprecia buen estado y sanidad del concreto de la pila.

0 SIN DAÑO O DAÑO INSIGNIFICANTE

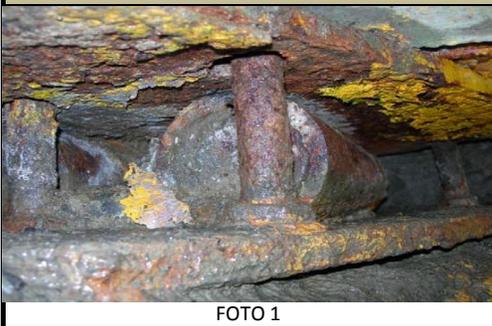
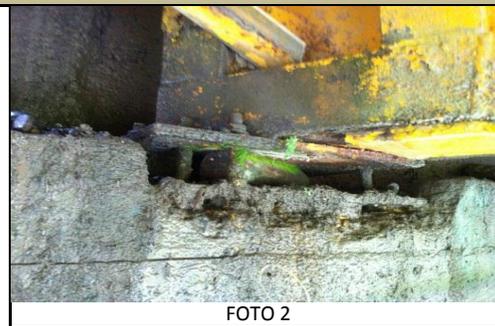
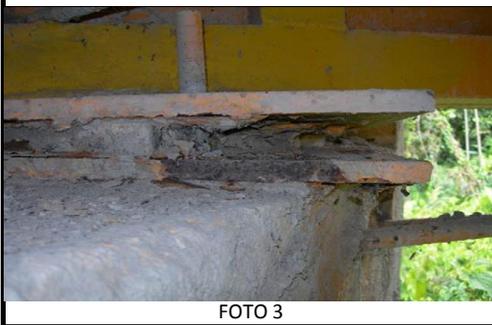
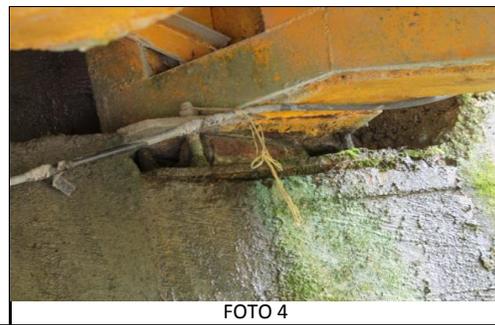
Parte de los apoyos están conformados por rodillos de acero. El mal manejo de aguas ha llevado los rodillos a una condición actual fuera de servicio y no están prestando su función. Debido al esviaje del puente y a que este se encuentra en una zona de alta sismicidad se recomienda cambiar los apoyos por neoprenos reforzados, diseñar topes antisísmicos, o ampliar la sección del apoyo.

3 DAÑO SIGNIFICATIVO, REPARACIÓN NECESARIA MUY PRONTO

TIPO	DESCRIPCIÓN	UNIDAD	CANTIDAD	VALOR UNITARIO	VALOR PARCIAL
A	CAMBIO DE APOYOS	UND	16	1.713.006	27.408.096
TOTAL INTERVENCIÓN					27.408.096

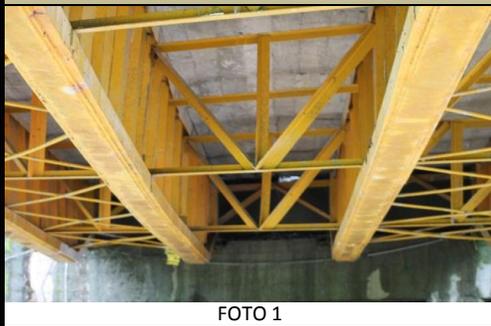
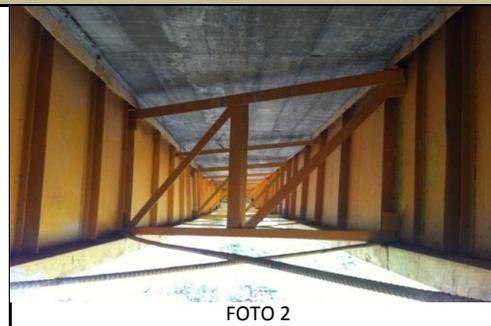
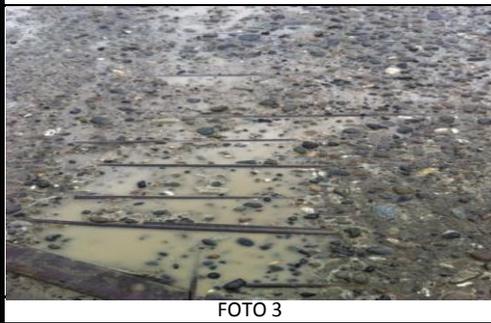
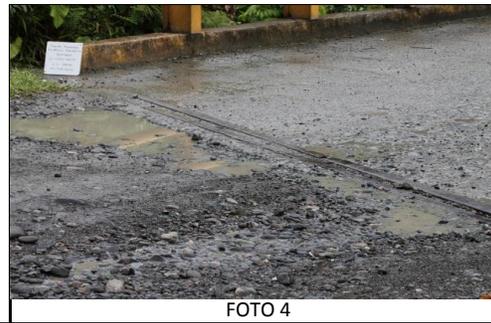
La placa del puente es en concreto rígido, según información de habitantes, esta fue reemplazada hace aproximadamente 10 años, sin embargo, se aprecia gran variedad de fallas constructivas como son, falta de colocación de espaciadores, armaduras amasadas o dislocadas debido al tránsito de los operarios, ausencia de recubrimiento o recubrimiento insuficiente.

3 DAÑO SIGNIFICATIVO, REPARACIÓN NECESARIA MUY PRONTO

TIPO	DESCRIPCIÓN	UNIDAD	CANTIDAD	VALOR UNITARIO	VALOR PARCIAL
B	REPARACION DE CONCRETO	M2	30	394.663	11.839.890
TOTAL INTERVENCIÓN					11.839.890

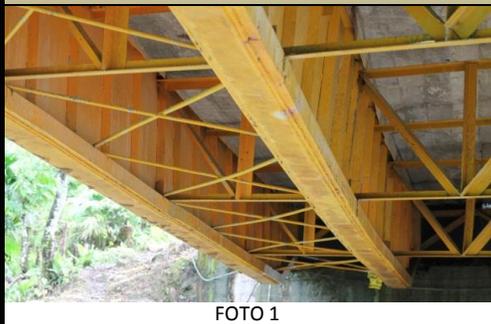
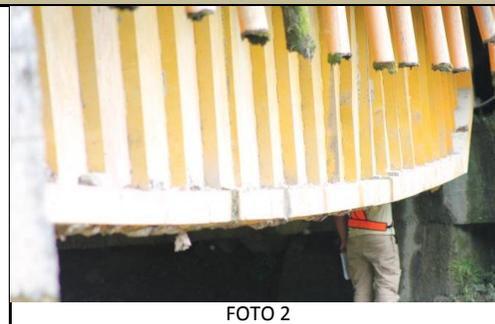
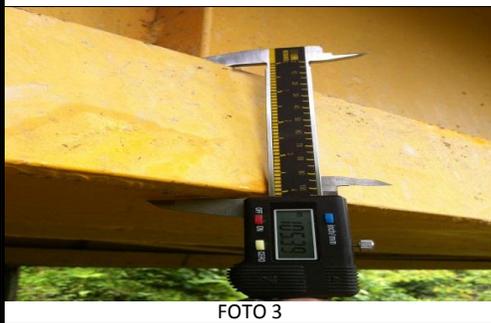
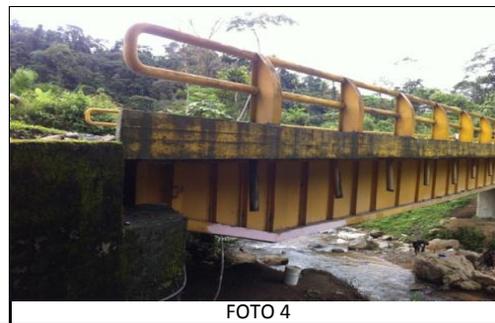
Las vigas fueron reforzadas con cubreplacas, se observa un camber negativo en las vigas. Existen pandeos locales y generales de las vigas. Existe deflexión vertical significativa y pandeo lateral importante. Deben ser reparadas o reemplazadas prontamente. Se debe realizar Inspección Especial para determinar causas de la deformación de las vigas.

4 DAÑO GRAVE, REPARACIÓN NECESARIA INMEDIATAMENTE

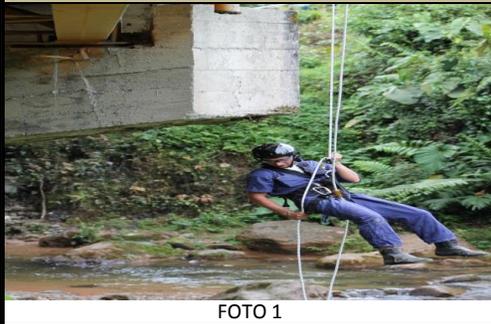
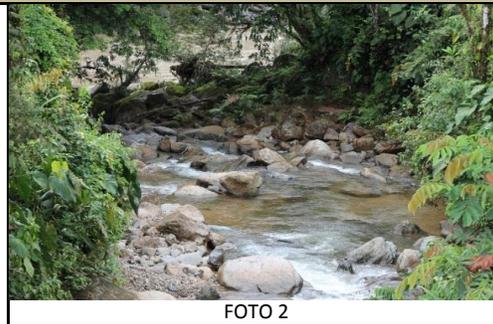
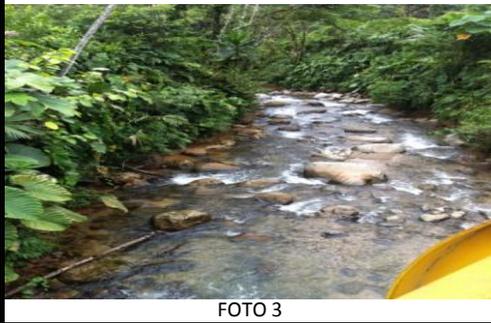
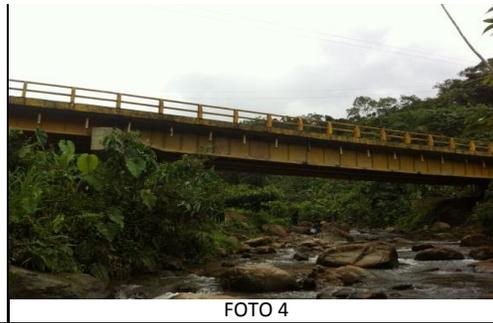
El cauce se encuentra a un nivel inferior al de los estribos, a nivel de pila no presenta afectación de la base, el cauce se encuentra centrado.

0 SIN DAÑO O DAÑO INSIGNIFICANTE

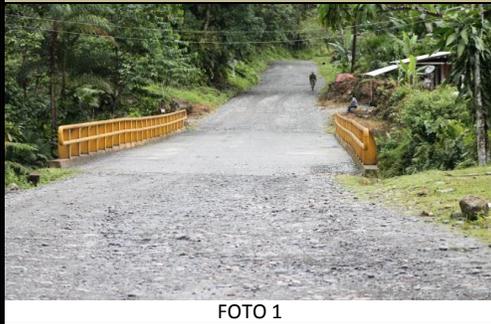
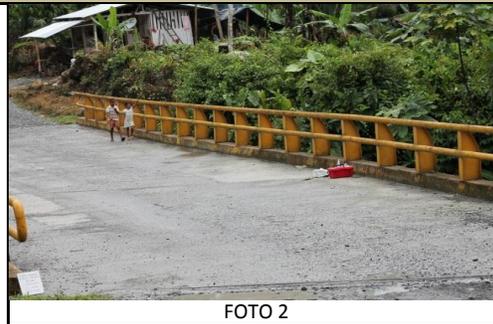
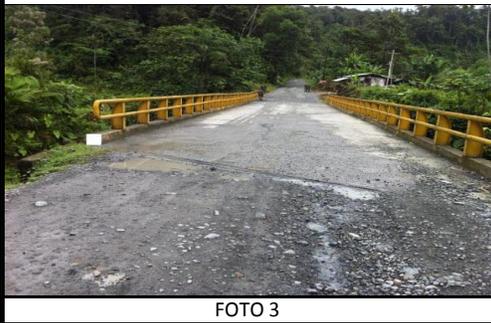
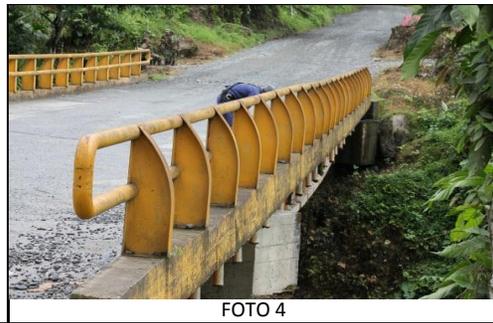
Durante la inspección se observó deficiencia en la señalización vertical, por lo tanto y como parte del mantenimiento rutinario se requiere la instalación de señales con la identificación del puente, velocidad y carga máxima permitida y proximidad del puente sobre la vía en ambos sentidos.

1 DAÑO PEQUEÑO PERO REPARACIÓN NO ES NECESARIA (EXCEPTO MANTENIMIENTO MENOR)

TIPO	DESCRIPCIÓN	UNIDAD	CANTIDAD	VALOR UNITARIO	VALOR PARCIAL
92	COLOCACION SEÑAL	UND	8	158.691	1.269.528
TOTAL INTERVENCIÓN					1.269.528

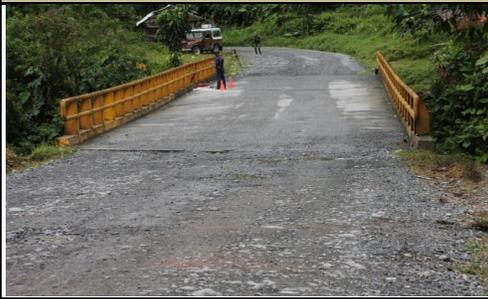
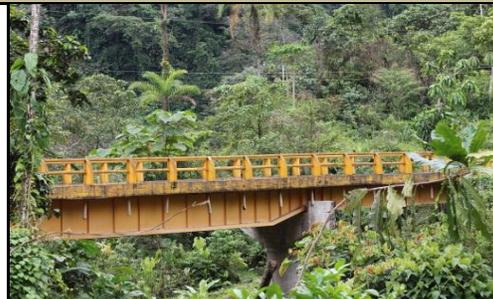
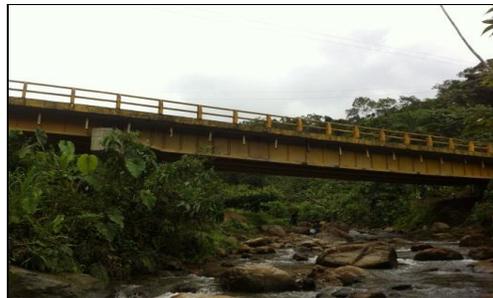
Profundidad de frente de carbonatación 8mm
 El puente en su componente general se ha calificado como 4 (Daño grave, reparación necesaria inmediatamente), ya que la condición en la que se encuentra requiere una pronta intervención. Se presentan pandeos verticales y laterales importantes de las vigas principales, los apoyos móviles están totalmente fuera de servicio, existen problemas serios de corrosión y exposición de aceros de refuerzo. Se recomienda realizar Inspección Especial.

4 DAÑO GRAVE, REPARACIÓN NECESARIA INMEDIATAMENTE

TIPO	DESCRIPCIÓN	UNIDAD	CANTIDAD	VALOR UNITARIO	VALOR PARCIAL
Z	INSPECCION ESPECIAL	GLB	1,0	90.535.250	90.535.250
TOTAL INTERVENCIÓN					90.535.250
