**ESTUDIOS DE INSPECCION E INVENTARIO DE PUENTES
DE LA RED NACIONAL DE CARRETERAS
ZONA OCCIDENTE**

**INFORME PUENTE ANTON 21-5002-003.00
PR 58+0650
CARRETERA LAS ANIMAS SANTA CECILIA
DEPARTAMENTO RISARALDA**

**INFORME PUENTE ANTON
21-5002-003.00
REGIONAL 21-RISARALDA
CARRETERA LAS ANIMAS-SANTA CECILIA**

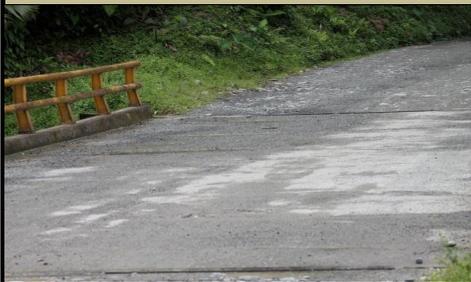
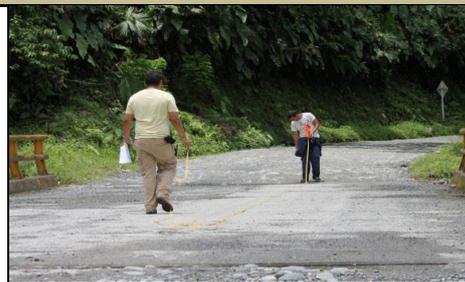
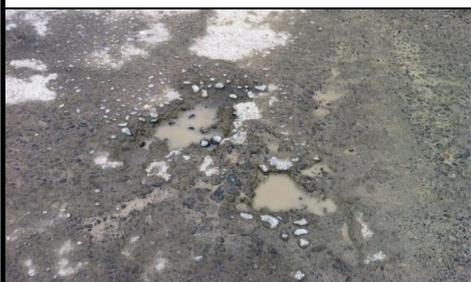
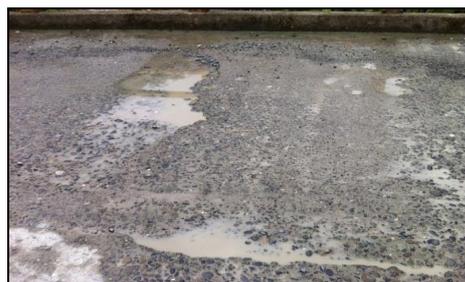
La superficie del puente existente es en concreto, presenta desnivel en los accesos, fisuras, huecos, desconchamiento y pérdida de material. Se requiere el cambio del pavimento de concreto existente en las zonas del puente que se encuentren afectadas. No fue posible determinar el estado de las losas de acceso, ya que se encuentran cubiertas por el material de agregado de la vía que presenta una superficie en afirmado. Durante la inspección no se observaron drenes en la superficie del puente, sin embargo, no se presentan problemas de humedad por la ausencia de estos.

3 DAÑO SIGNIFICATIVO, REPARACIÓN NECESARIA MUY PRONTO

TIPO	DESCRIPCIÓN	UNIDAD	CANTIDAD	VALOR UNITARIO	VALOR PARCIAL
B	CAMBIO DEL PAVIMENTO DE CONCRETO	M2	175	128,529	22,492,575
TOTAL INTERVENCIÓN					22,492,575

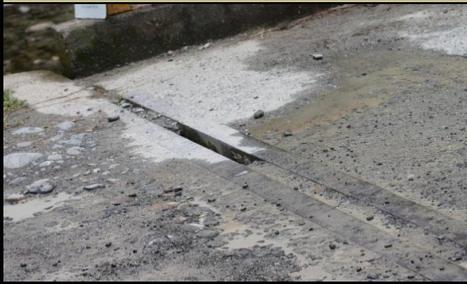
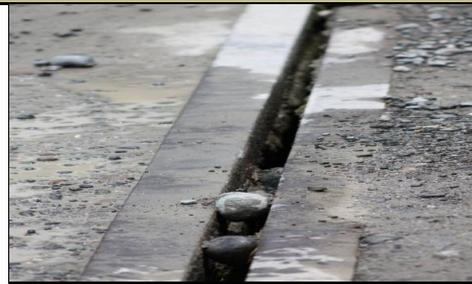
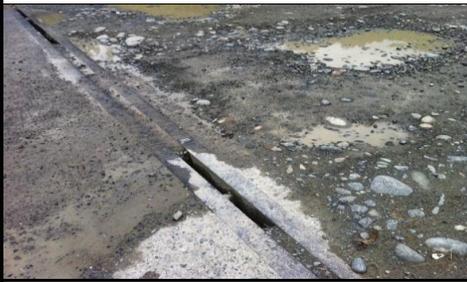
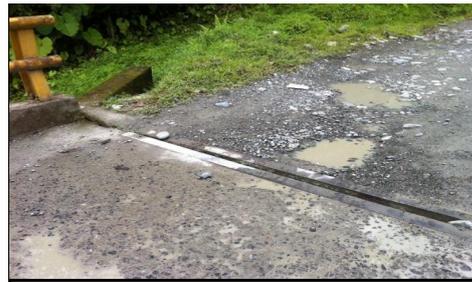
El dispositivo de junta está compuesto por placas verticales/ángulos de acero, en los cuales se ha perdido el sello elastomérico, lo que ha provocado una abertura diferencial entre los elementos metálicos y ha permitido que se produzcan filtraciones hacia la subestructura del puente, especialmente hacia los estribos, generando deterioro significativo de los elementos metálicos de apoyo.

3 DAÑO SIGNIFICATIVO, REPARACIÓN NECESARIA MUY PRONTO

TIPO	DESCRIPCIÓN	UNIDAD	CANTIDAD	VALOR UNITARIO	VALOR PARCIAL
B	CAMBIO DE JUNTA DE ACERO	ML	20	1,401,435	28,028,700
TOTAL INTERVENCIÓN					28,028,700

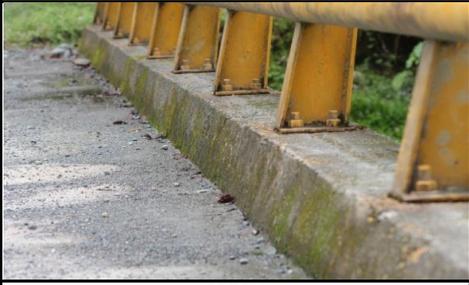
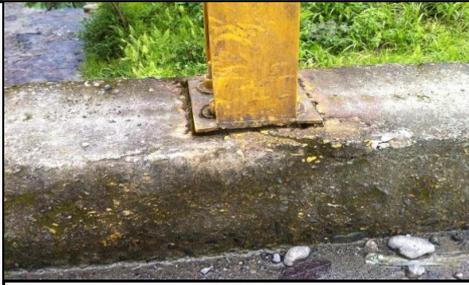
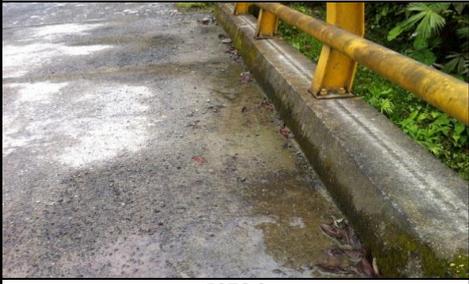
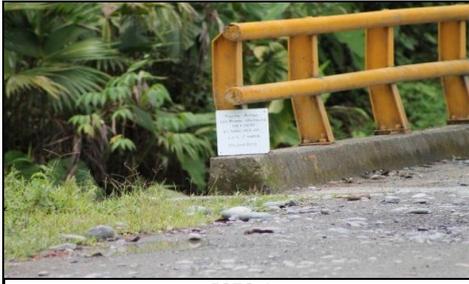
INSTITUTO NACIONAL DE VÍAS-INVIAS					
ESTUDIOS DE INSPECCIÓN E INVENTARIO DE PUENTES DE LA RED NACIONAL DE CARRETERAS ZONA OCCIDENTE					
INFORME DE PUENTE ANTON 21-5002-003.00 CARRETERA LAS ANIMAS-SANTA CECILIA					
COMPONENTE 3 - ANDENES/BORDILLOS					
TIPO:	BORDILLO				
ESTADO					
El puente no presenta andenes. Se observaron bordillos de concreto, en los que no se presentan daños de consideración, sin embargo, se recomienda realizar limpieza y la posterior aplicación de pintura de concreto para dar protección a los elementos.					
REGISTRO FOTOGRÁFICO

FOTO 3		FOTO 4			
CALIFICACIÓN OBTENIDA EN LA INSPECCIÓN					
1	DAÑO PEQUEÑO PERO REPARACIÓN NO ES NECESARIA (EXCEPTO MANTENIMIENTO MENOR)				
OBRAS DE REPARACIÓN Y/O MANTENIMIENTO					
TIPO	DESCRIPCIÓN	UNIDAD	CANTIDAD	VALOR UNITARIO	VALOR PARCIAL
10	LIMPIEZA	ML	125	2,294	286,750
34	PINTURA DE CONCRETO	ML	125	9,569	1,196,125

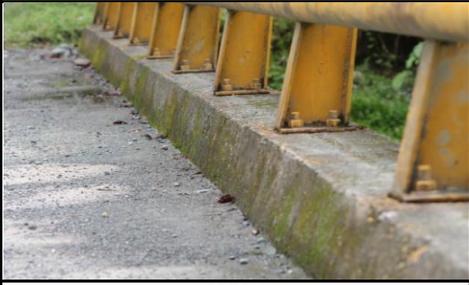
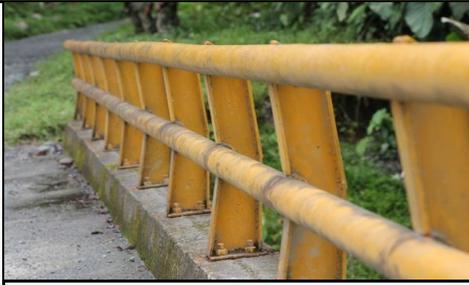
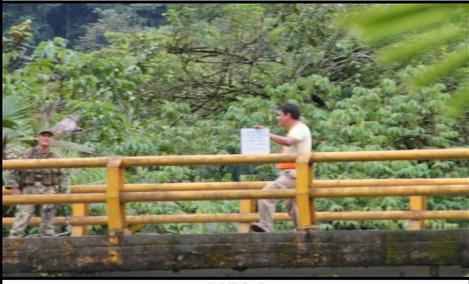
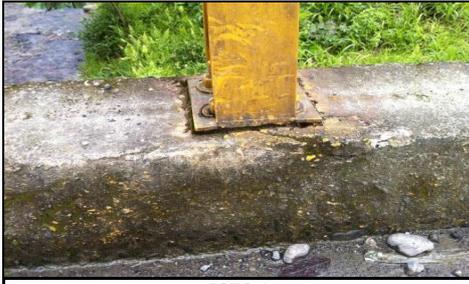
INSTITUTO NACIONAL DE VÍAS-INVIAS					
ESTUDIOS DE INSPECCIÓN E INVENTARIO DE PUENTES DE LA RED NACIONAL DE CARRETERAS ZONA OCCIDENTE					
INFORME DE PUENTE ANTON 21-5002-003.00 CARRETERA LAS ANIMAS-SANTA CECILIA					
COMPONENTE 4 - BARANDAS					
TIPO:	41 - PASAMANOS METALICO SOBRE PILASTRAS METALICAS				
ESTADO					
Las barandas del puente están conformadas por pasamanos metálicos y pilastras metálicas, las cuales reposan sobre los bordillos. Durante la inspección se observó deterioro de la pintura en algunos elementos, debido a los agentes abrasivos externos.					
REGISTRO FOTOGRÁFICO

FOTO 3		FOTO 4			
CALIFICACIÓN OBTENIDA EN LA INSPECCIÓN					
1	DAÑO PEQUEÑO PERO REPARACIÓN NO ES NECESARIA (EXCEPTO MANTENIMIENTO MENOR)				
OBRAS DE REPARACIÓN Y/O MANTENIMIENTO					
TIPO	DESCRIPCIÓN	UNIDAD	CANTIDAD	VALOR UNITARIO	VALOR PARCIAL
10	LIMPIEZA	ML	42	4,516	189,672

40	PINTURA DE ACERO	ML	42	14,930	627,060
TOTAL INTERVENCIÓN					816,732

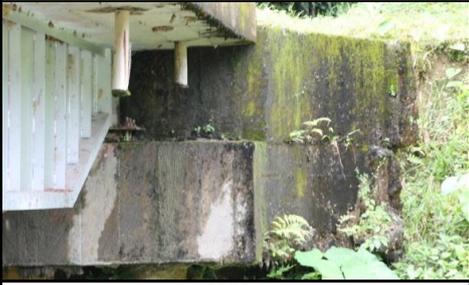
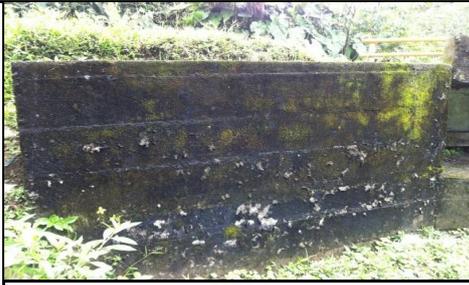
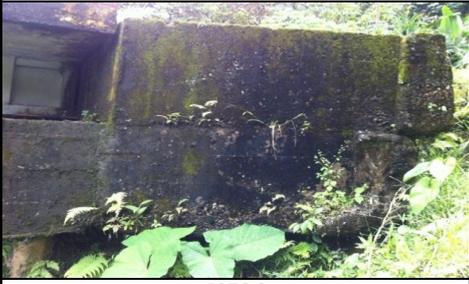
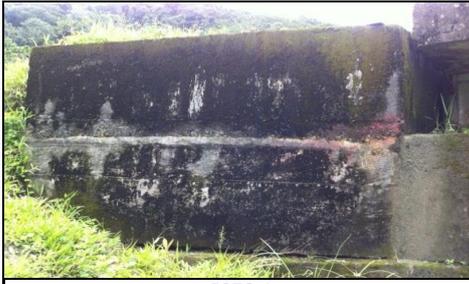
INSTITUTO NACIONAL DE VÍAS-INVIAS					
ESTUDIOS DE INSPECCIÓN E INVENTARIO DE PUENTES DE LA RED NACIONAL DE CARRETERAS ZONA OCCIDENTE					
INFORME DE PUENTE ANTON 21-5002-003.00 CARRETERA LAS ANIMAS-SANTA CECILIA					
COMPONENTE 6 - ALETAS					
TIPO:	11 - SEPARADAS				
ESTADO					
Durante la inspección no se observaron daños de consideración en estos elementos, sin embargo, se presenta gran cantidad de vegetación en las cuatro (4) aletas, por lo que se debe realizar limpieza general en este componente, como parte del mantenimiento que se debe llevar a cabo en el puente periódicamente.					
REGISTRO FOTOGRÁFICO

FOTO 3		FOTO 4			
CALIFICACIÓN OBTENIDA EN LA INSPECCIÓN					
0	SIN DAÑO O DAÑO INSIGNIFICANTE				
OBRAS DE REPARACIÓN Y/O MANTENIMIENTO					
TIPO	DESCRIPCIÓN	UNIDAD	CANTIDAD	VALOR UNITARIO	VALOR PARCIAL
10	LIMPIEZA	M2	25	8,082	202,050
TOTAL INTERVENCIÓN					202,050

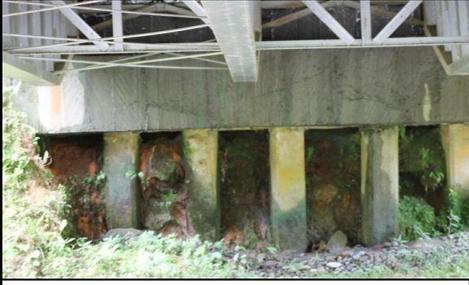
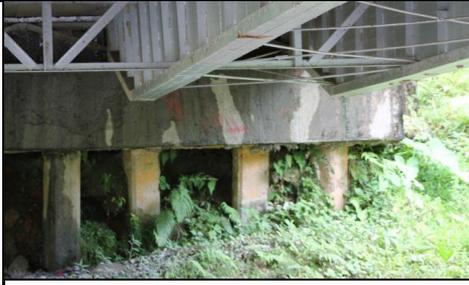
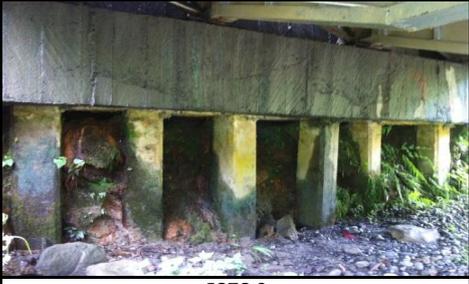
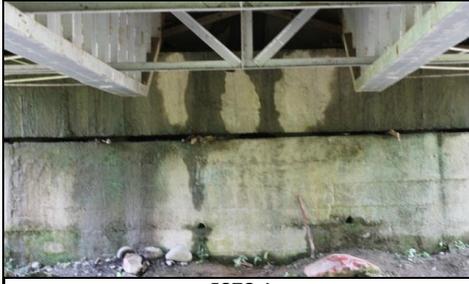
INSTITUTO NACIONAL DE VÍAS-INVIAS					
ESTUDIOS DE INSPECCIÓN E INVENTARIO DE PUENTES DE LA RED NACIONAL DE CARRETERAS ZONA OCCIDENTE					
INFORME DE PUENTE ANTON 21-5002-003.00 CARRETERA LAS ANIMAS-SANTA CECILIA					
COMPONENTE 7 - ESTRIBOS					
TIPO:	21 - ENTERRADO, COLUMNAS O PILOTES CON VIGA CABEZAL				
ESTADO					
De acuerdo a lo observado durante la inspección, se estima conveniente realizar un encamisado de concreto reforzado para protección del E52, ya que se observan pilotes en concreto parcialmente descubiertos y desplomados. El E51 cuenta con protección debido a los muros de concreto.					
REGISTRO FOTOGRÁFICO

FOTO 3		FOTO 4			
CALIFICACIÓN OBTENIDA EN LA INSPECCIÓN					
3	DAÑO SIGNIFICATIVO, REPARACIÓN NECESARIA MUY PRONTO				
OBRAS DE REPARACIÓN Y/O MANTENIMIENTO					
TIPO	DESCRIPCIÓN	UNIDAD	CANTIDAD	VALOR UNITARIO	VALOR PARCIAL
B	ENCAMISADO DE CONCRETO REFORZADO PARA PROTECCION	M2	50	640,984	32,049,200

TOTAL INTERVENCIÓN					32,049,200

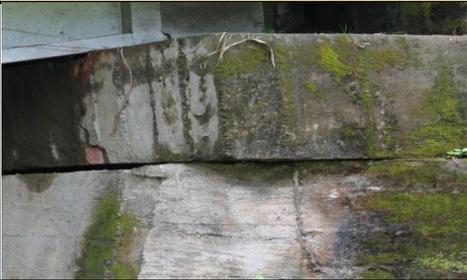
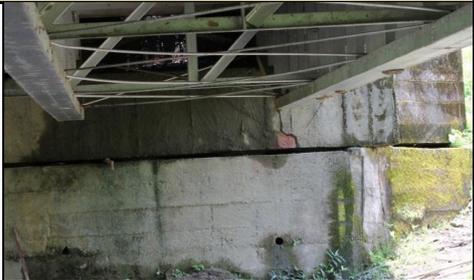
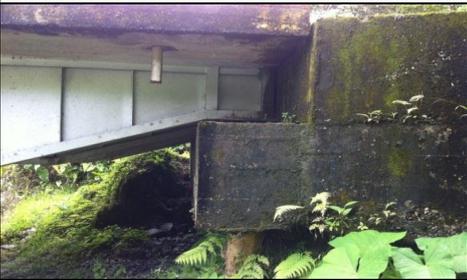
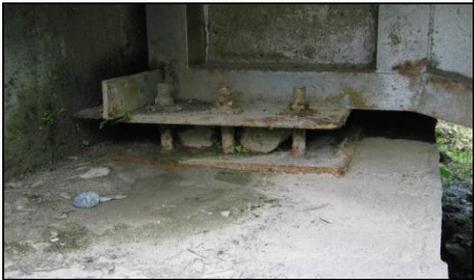
INSTITUTO NACIONAL DE VÍAS-INVIAS					
ESTUDIOS DE INSPECCIÓN E INVENTARIO DE PUENTES DE LA RED NACIONAL DE CARRETERAS ZONA OCCIDENTE					
INFORME DE PUENTE ANTON 21-5002-003.00 CARRETERA LAS ANIMAS-SANTA CECILIA					
COMPONENTE 9 - APOYOS					
TIPO:	40 - APOYO FIJO DE ACERO				
ESTADO					
Se observa una filtración a través de las juntas de expansión hacia los dispositivos de apoyo, generándose deterioro en estos elementos. Los apoyos fijos en los estribos están conformados por placas de acero, las cuales van ancladas mediante pernos a la corona de soporte, se presentan problemas de corrosión y contaminación a causa del material de arrastre de aguas lluvias, lo que ocasiona una humedad permanente en la parte superior del estribo. Se debe realizar una limpieza de estos elementos, para la posterior aplicación de pintura de acero, luego de que sean reparadas las filtraciones que existen a través de los dispositivos de junta.

FOTO 3		FOTO 4			
CALIFICACIÓN OBTENIDA EN LA INSPECCIÓN					
1	DAÑO PEQUEÑO PERO REPARACIÓN NO ES NECESARIA (EXCEPTO MANTENIMIENTO MENOR)				
OBRAS DE REPARACIÓN Y/O MANTENIMIENTO					
TIPO	DESCRIPCIÓN	UNIDAD	CANTIDAD	VALOR UNITARIO	VALOR PARCIAL
10	LIMPIEZA	UND	8	7,471	59,768
40	PINTURA DE ACERO	UND	8	33,200	265,600
TOTAL INTERVENCIÓN					325,368

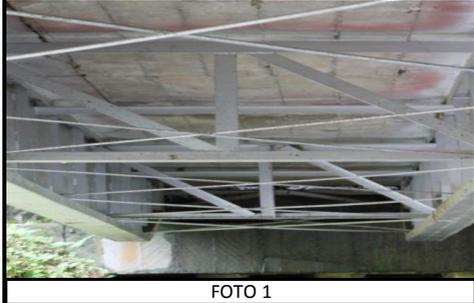
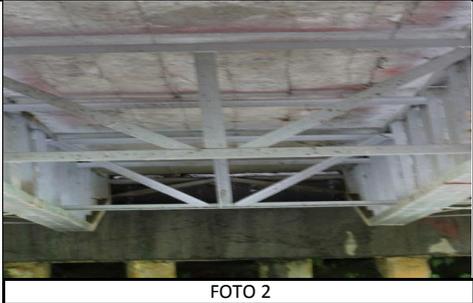
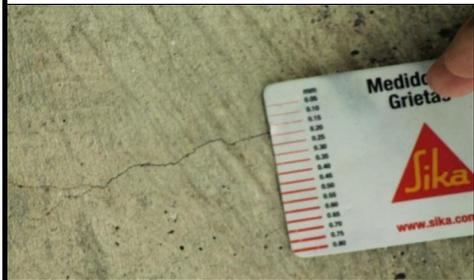
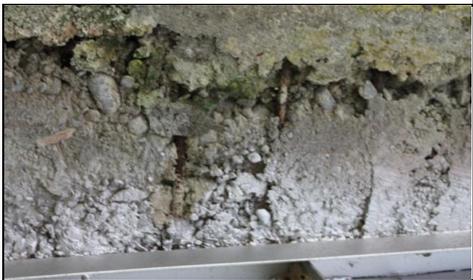
Se observaron durante la inspección hormigoneos en el concreto de la losa, lo que ha ocasionado exposición del acero de refuerzo, adicionalmente se presentan fisuras mínimas en algunos sectores del elemento. Se recomienda la reparación del concreto en las zonas afectas, para evitar que el acero que se encuentra expuesto sufra problemas de corrosión.

3 DAÑO SIGNIFICATIVO, REPARACIÓN NECESARIA MUY PRONTO

TIPO	DESCRIPCIÓN	UNIDAD	CANTIDAD	VALOR UNITARIO	VALOR PARCIAL
B	REPARACION DE CONCRETO	M2	140	340,997	47,739,580
TOTAL INTERVENCIÓN					47,739,580

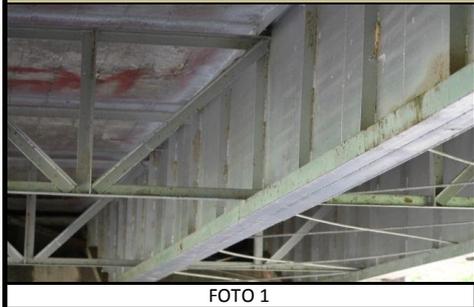
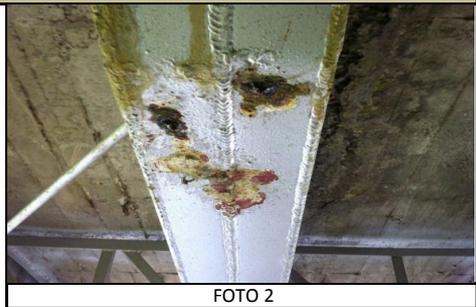
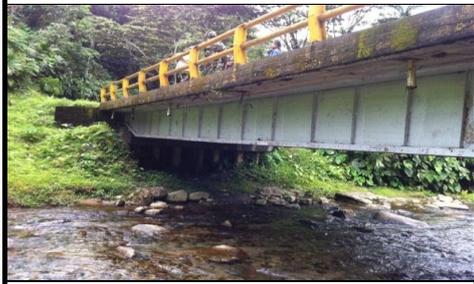
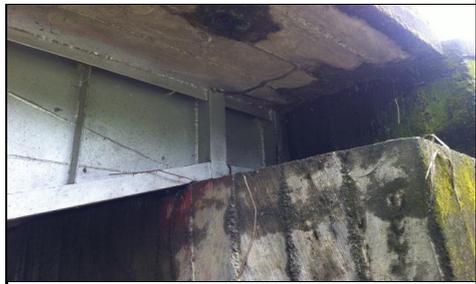
En las vigas se evidencian longitudes no continuas de soldadura entre los rigidizadores, lo que puede afectar el comportamiento de estos elementos. Existen zonas con algún grado de corrosión sin que el fenómeno sea intrusivo ni tampoco generalizado. Se deben reparar los componentes de acero que se encuentran afectados.

3	DAÑO SIGNIFICATIVO, REPARACIÓN NECESARIA MUY PRONTO
---	---

TIPO	DESCRIPCIÓN	UNIDAD	CANTIDAD	VALOR UNITARIO	VALOR PARCIAL
E	REPARACION DE COMPONENTES DE ACERO	ML	80	32,647	2,611,760
F	PINTURA DE ACERO	M2	120	245,890	29,506,800
TOTAL INTERVENCIÓN					32,118,560

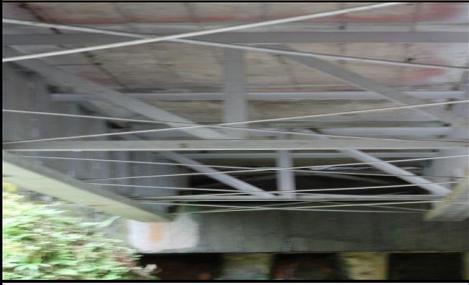
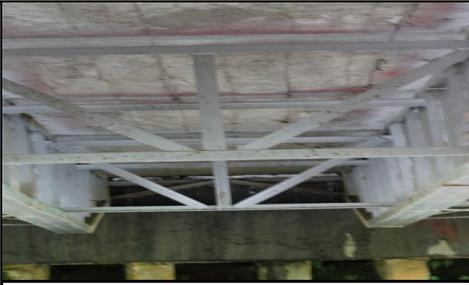
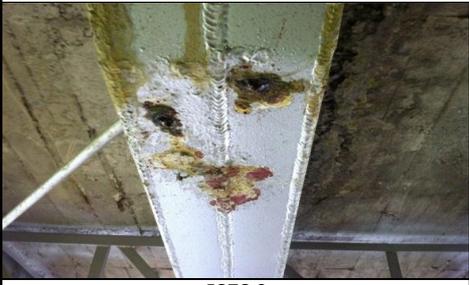
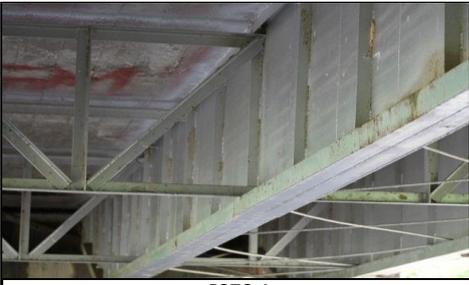
INSTITUTO NACIONAL DE VÍAS-INVIAS					
ESTUDIOS DE INSPECCIÓN E INVENTARIO DE PUENTES DE LA RED NACIONAL DE CARRETERAS ZONA OCCIDENTE					
INFORME DE PUENTE ANTON 21-5002-003.00 CARRETERA LAS ANIMAS-SANTA CECILIA					
COMPONENTE 14 - ELEMENTOS DE ARMADURA					
TIPO:	ELEMENTOS DE ARMADURA				
ESTADO					
<p>Los elementos de armadura del puente se componen de ángulos de 3" x 5/16", los cuales se encuentran entre las cuatro (4) vigas de acero armado. Adicionalmente, los arriostramientos del puente están conformados por varilla de 1" x 60 Ksi. Se observaron en algunos ángulos de la armadura problemas de corrosión no intrusiva, sin embargo, se deben reparar los elementos afectados, antes de que el fenómeno se generalice.</p>					
REGISTRO FOTOGRÁFICO

FOTO 3		FOTO 4			
CALIFICACIÓN OBTENIDA EN LA INSPECCIÓN					
3	DAÑO SIGNIFICATIVO, REPARACIÓN NECESARIA MUY PRONTO

OBRAS DE REPARACIÓN Y/O MANTENIMIENTO					
TIPO	DESCRIPCIÓN	UNIDAD	CANTIDAD	VALOR UNITARIO	VALOR PARCIAL
B	REPARACION DE COMPONENTES DE ACERO	ML	100	32,647	3,264,700
C	PINTURA DE ACERO	M2	120	272,649	32,717,880
TOTAL INTERVENCIÓN					35,982,580

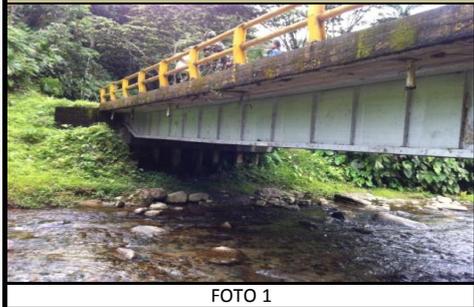
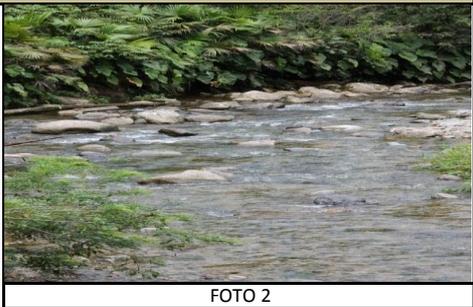
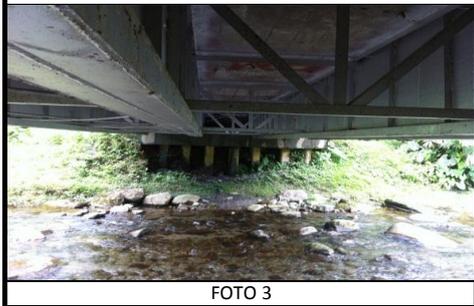
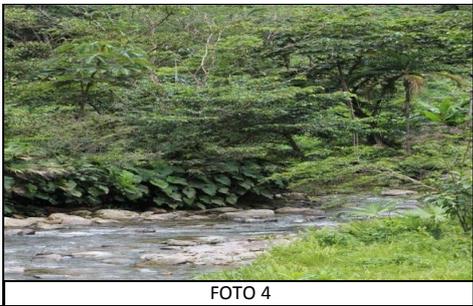
El Puente cruza un pequeño riachuelo el cual se puede observar en las imágenes. No existe ningún obstáculo que impida la normal circulación del agua, por lo tanto, no se requiere ningún tipo de intervención en este componente.

0 SIN DAÑO O DAÑO INSIGNIFICANTE

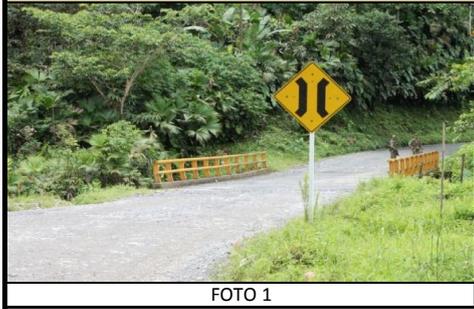
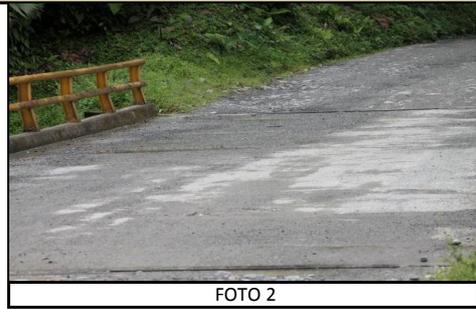
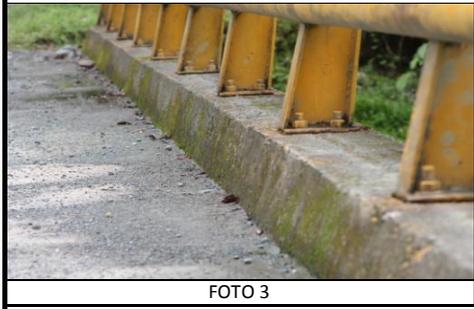
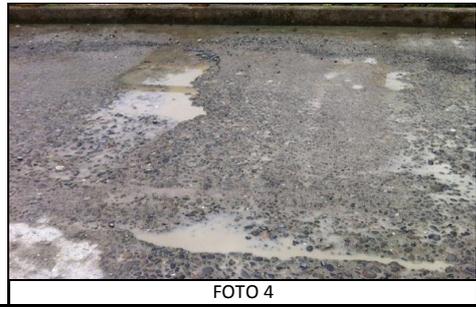
Durante la inspección sólo se observó señal vertical indicando la proximidad del puente en uno de los sentidos de la vía, por lo tanto y como parte del mantenimiento rutinario, se requiere la instalación de señales con la identificación del puente, velocidad y carga máxima permitida en ambos sentidos, y proximidad del puente sobre la vía en el otro sentido. No se cuenta con ningún tipo de demarcación vial, ni en el centro ni los extremos de la calzada, por lo que es necesario la aplicación de pintura de demarcación para restaurar la señalización horizontal inexistente.

1	DAÑO PEQUEÑO PERO REPARACIÓN NO ES NECESARIA (EXCEPTO MANTENIMIENTO MENOR)
---	--

TIPO	DESCRIPCIÓN	UNIDAD	CANTIDAD	VALOR UNITARIO	VALOR PARCIAL
27	REPARACION DE DEMARCACION	ML	80	1,631	130,480
92	COLOCACION SEÑAL	UND	7	158,691	1,110,837
TOTAL INTERVENCIÓN					1,241,317

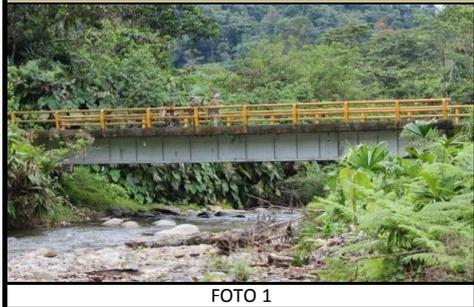
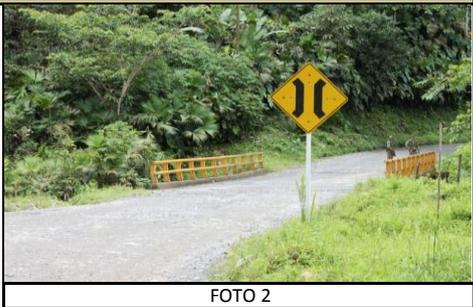
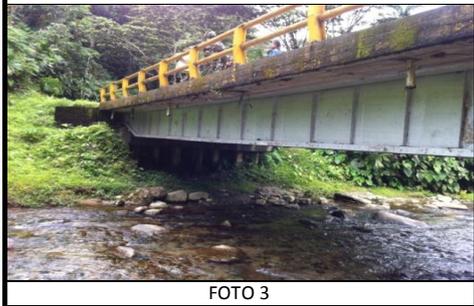
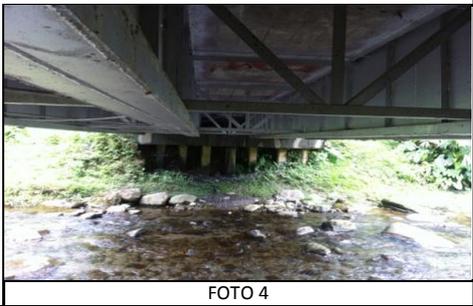
El puente en su componente general se ha calificado como 3 (Daño significativo, reparación necesaria muy pronto), ya que algunos de sus componentes como son, superficie, juntas de expansión, estribos, losa, vigas y elementos de armadura requieren de una pronta intervención, porque el deterioro progresivo en estos elementos puede afectar la estabilidad en general de la estructura.

3	DAÑO SIGNIFICATIVO, REPARACIÓN NECESARIA MUY PRONTO
---	---
