**ESTUDIOS DE INSPECCION E INVENTARIO DE PUENTES
DE LA RED NACIONAL DE CARRETERAS
ZONA OCCIDENTE**

**INFORME PUENTE GUARATO 21-5002 - 004.00
PR 65+0100
CARRETERA LAS ANIMAS SANTA CECILIA
DEPARTAMENTO RISARALDA**

**INFORME PUENTE GUARATO
21-5002- 004.00
TERRITORIAL 21
CARRETERA LAS ANIMAS SANTA CECILIA**

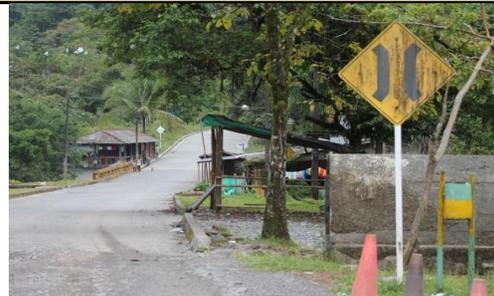
FOTO 2: PLACA DE IDENTIFICACION-NO EXSITE

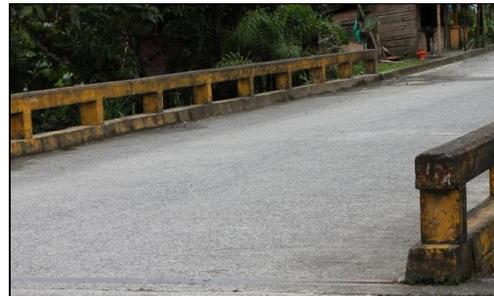
FOTO 4: VISTA TRANSVERSAL

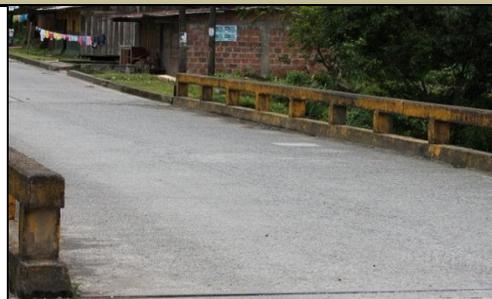
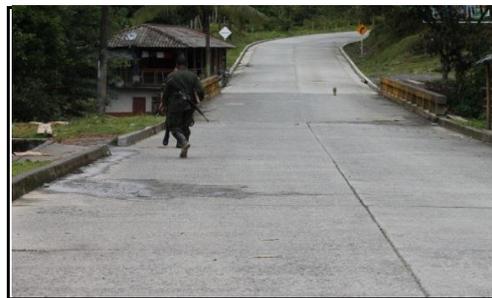
En la superficie del puente se observa agregado expuesto, debido a la pérdida de material cementante por abrasión e intemperismo. La superficie del puente existente es en concreto, presenta desnivel en los accesos, fisuras, huecos, desconchamientos y pérdida de material, no existen losas de aproximación y el sistema de drenaje se encuentra parcialmente obstruido. No se cuenta con ningún tipo de demarcación vial, ni en el centro ni los extremos de la calzada, por lo que es necesario la aplicación de pintura de demarcación para restaurar la señalización horizontal inexistente.

1	DAÑO PEQUEÑO PERO REPARACIÓN NO ES NECESARIA (EXCEPTO MANTENIMIENTO MENOR)
---	--

TIPO	DESCRIPCIÓN	UNIDAD	CANTIDAD	VALOR UNITARIO	VALOR PARCIAL
27	REPARACION DE DEMARCACION	ML	122	20.716	2.527.352
30	REPARACION DE CONCRETO	M2	100	138.432	13.843.200
TOTAL INTERVENCIÓN					16.370.552

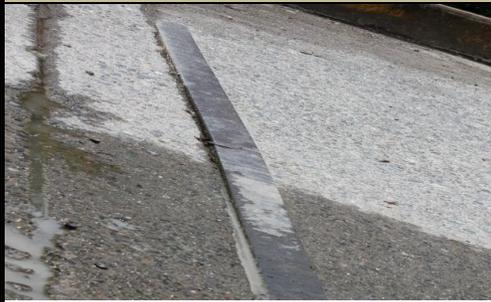
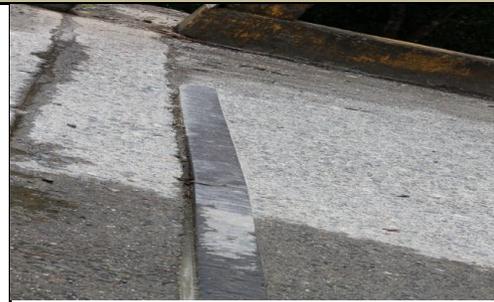
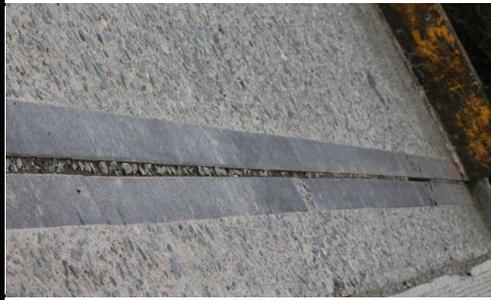
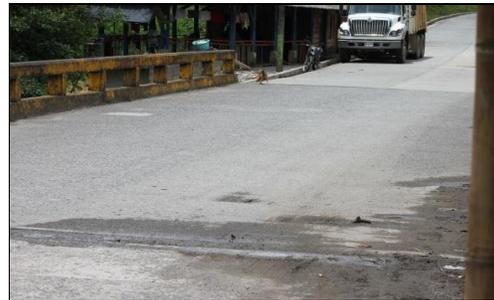
Juntas en ángulos metálicos en las cuales se evidencia desgaste considerable, al igual que obstrucción por material de arrastre depositado entre los elementos metálicos, se presentan filtraciones de las aguas lluvias a través de las juntas a los apoyos y los estribos generando focos de humedad y de contaminación para el concreto de la subestructura.

3 DAÑO SIGNIFICATIVO, REPARACIÓN NECESARIA MUY PRONTO

TIPO	DESCRIPCIÓN	UNIDAD	CANTIDAD	VALOR UNITARIO	VALOR PARCIAL
A	REPARACIÓN DE JUNTA	ML	16	46.890	750.240
TOTAL INTERVENCIÓN					750.240

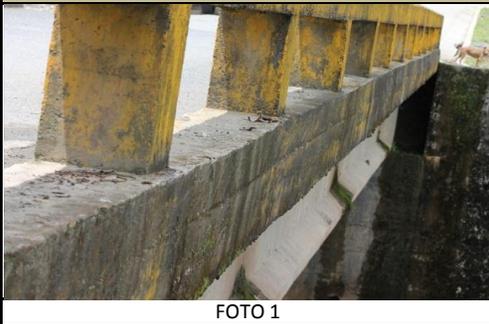
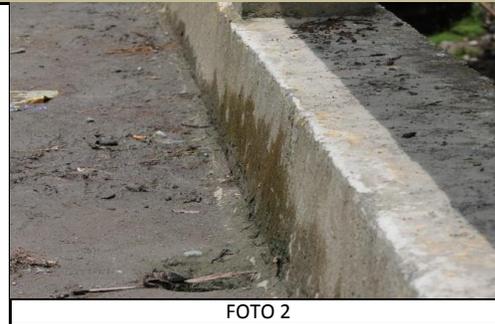
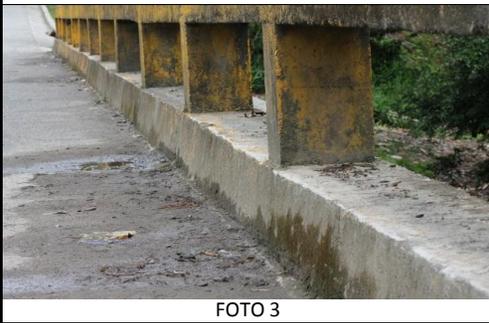
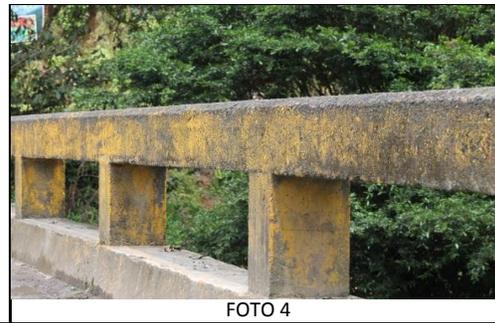
El puente no cuenta con andenes. Los bordillos están contruidos en concreto reforzado, se encuentran en buen estado aparente, ya que no se evidencian fisuras ni problemas en el concreto de los mismos, se recomienda realizar limpieza y proporcionar pintura como medio de protección.

0 SIN DAÑO O DAÑO INSIGNIFICANTE

TIPO	DESCRIPCIÓN	UNIDAD	CANTIDAD	VALOR UNITARIO	VALOR PARCIAL
10	LIMPIEZA	ML	61	2.294	139.934
34	PINTURA DE CONCRETO	ML	61	15.455	942.755
TOTAL INTERVENCIÓN					1.082.689

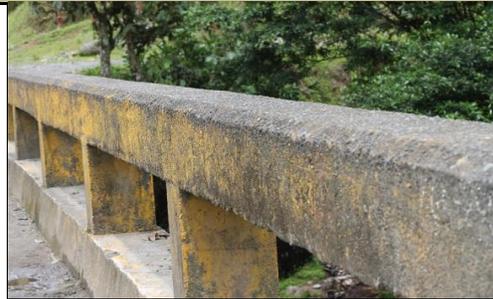
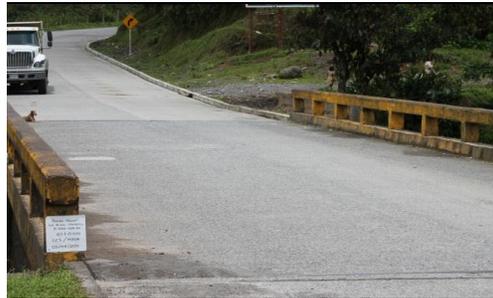
El puente posee barandas en concreto reforzado, se observa que no hay problemas en los elementos de las barandas del puente que afecten la estabilidad de las mismas, pero se evidencia que la pintura se encuentra desgastada por efectos de intemperismo, se recomienda realizar limpieza y proporcionar pintura como medio de protección.

0 SIN DAÑO O DAÑO INSIGNIFICANTE

TIPO	DESCRIPCIÓN	UNIDAD	CANTIDAD	VALOR UNITARIO	VALOR PARCIAL
10	LIMPIEZA	ML	61	4.516	275.476
34	PINTURA DE CONCRETO	ML	61	22.728	1.386.408
TOTAL INTERVENCIÓN					1.661.884

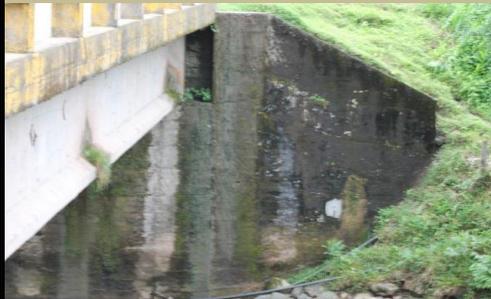
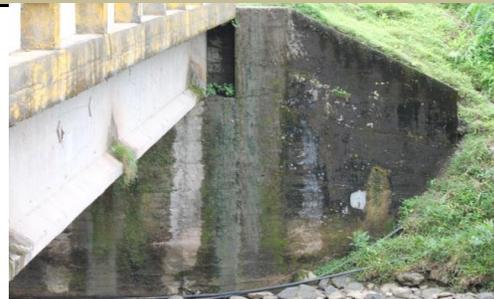
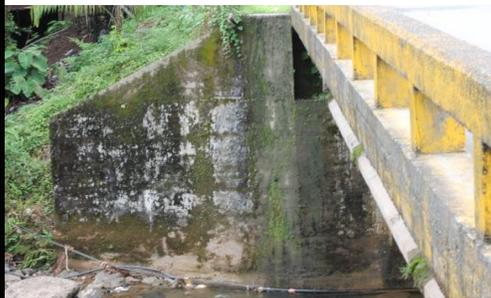
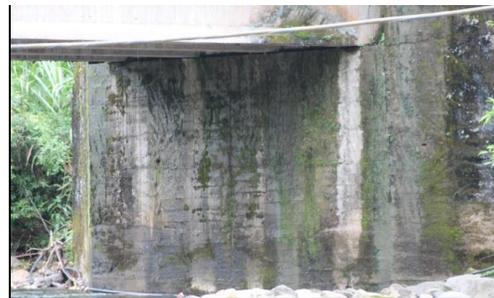
Los conos existentes no presentan riesgos, por lo tanto no es necesaria su intervencion, ya que no existe amenaza para la integridad estructural del puente.

0 SIN DAÑO O DAÑO INSIGNIFICANTE

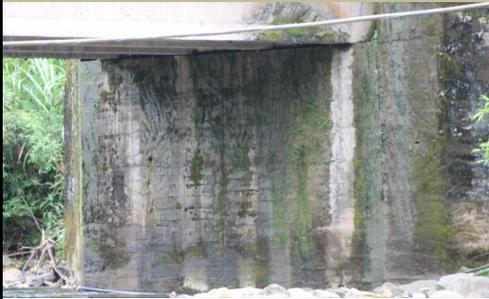
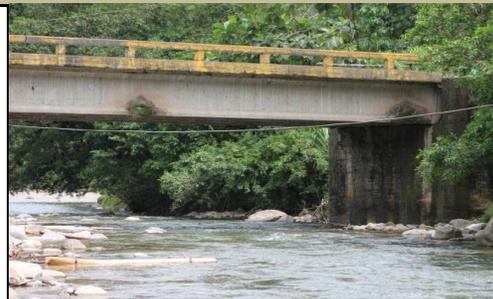
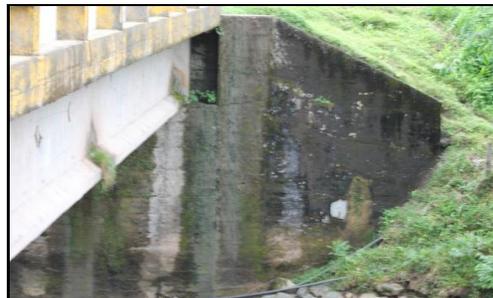
Se evidencia una filtración excesiva y continua de agua hacia estos componentes, requiere de manejo de aguas mediante filtros o drenes, para disminuir la presión y evitar el deterioro de las aletas, de igual forma realizar limpieza a la superficie del concreto para eliminar materiales contaminantes que puedan ocasionar daños irreparables al concreto.

0 SIN DAÑO O DAÑO INSIGNIFICANTE

TIPO	DESCRIPCIÓN	UNIDAD	CANTIDAD	VALOR UNITARIO	VALOR PARCIAL
10	LIMPIEZA	M2	65	10.755	699.075
TOTAL INTERVENCIÓN					699.075

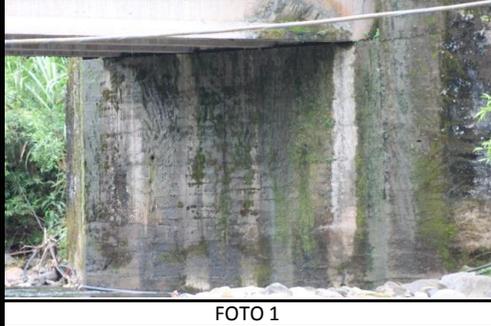
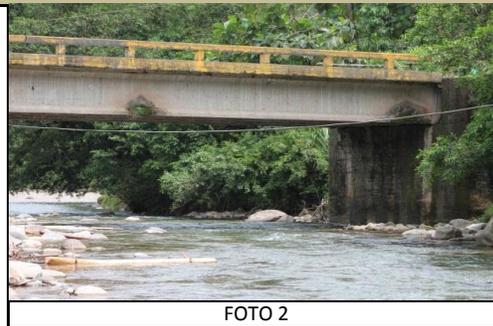
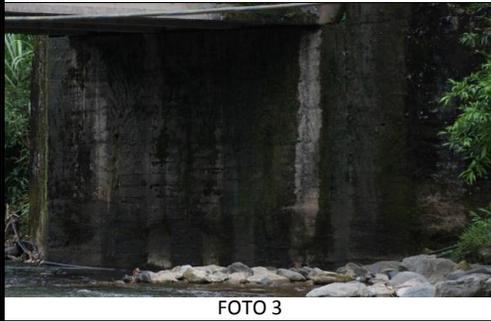
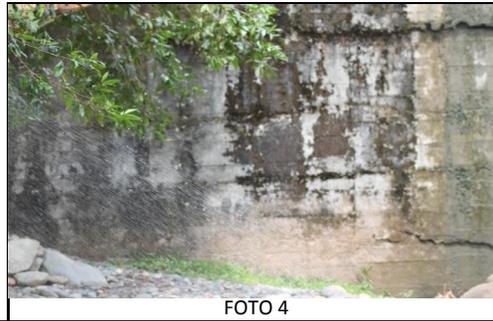
Se evidencia una filtración excesiva y continua de agua hacia estos componentes, requiere de reparación de juntas de dilatación del puente para frenar flujo de agua, de igual forma realizar limpieza a la superficie para eliminar materiales contaminantes que puedan ocasionar daños irreparables al concreto.

0 SIN DAÑO O DAÑO INSIGNIFICANTE

TIPO	DESCRIPCIÓN	UNIDAD	CANTIDAD	VALOR UNITARIO	VALOR PARCIAL
10	LIMPIEZA	M2	80	11.699	935.920
TOTAL INTERVENCIÓN					935.920

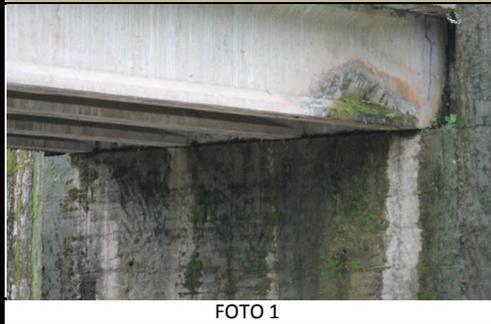
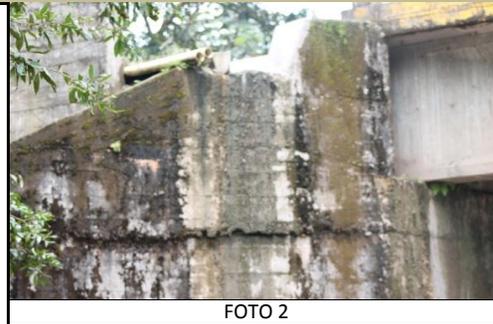
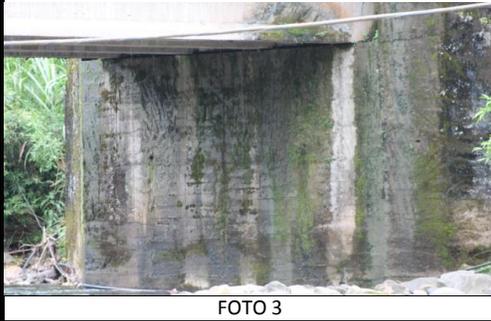
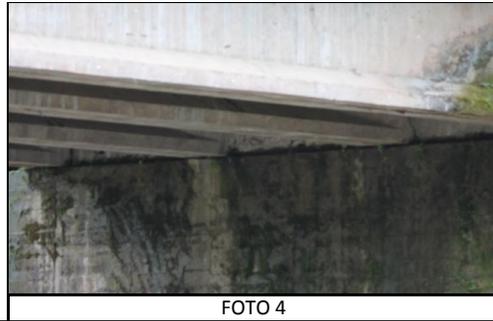
No se evidencian problemas considerables en los apoyos que afecten el desempeño de los mismos, los neoprenos se encuentran bien posicionados y no presentan daños generados por sobrefuerzos o fatiga.

0 SIN DAÑO O DAÑO INSIGNIFICANTE

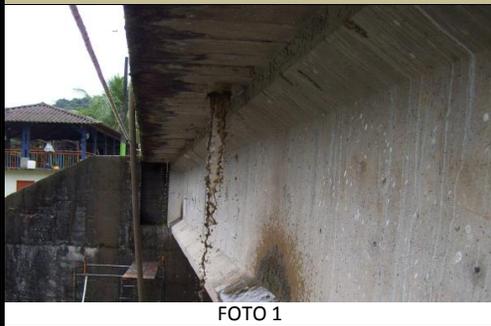
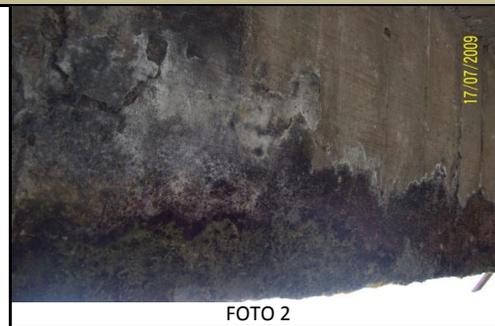
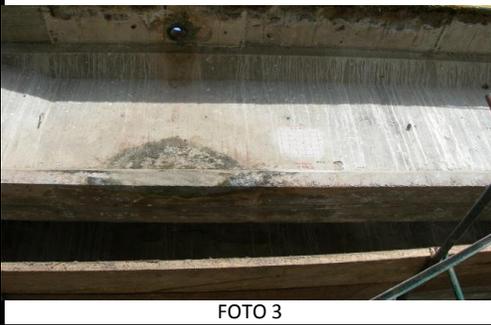
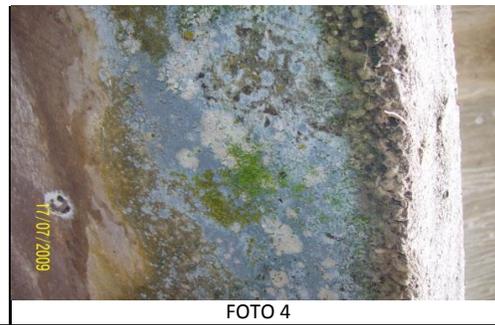
Se presenta escurrimiento de agua hacia la zona inferior de la placa, generando eflorescencias y focos de carbonatación, se recomienda realizar tratamiento superficial al concreto para eliminar material contaminante que pueda generar daños irreparables al concreto, a la vez que se debe alargar la tubería para proporcionar un desagüe adecuado y de esta forma eliminar la fuente de humedad.

3 DAÑO SIGNIFICATIVO, REPARACIÓN NECESARIA MUY PRONTO

TIPO	DESCRIPCIÓN	UNIDAD	CANTIDAD	VALOR UNITARIO	VALOR PARCIAL
30	REPARACION DE CONCRETO	M2	60	510.946	30.656.760
E	REPARACION DE DRENES	UND	12	74.147	889.764
TOTAL INTERVENCIÓN					31.546.524

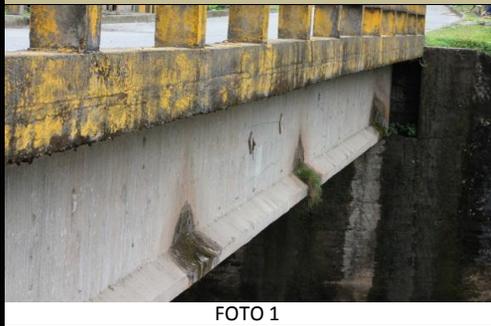
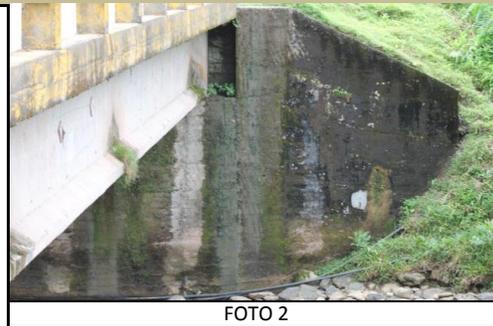
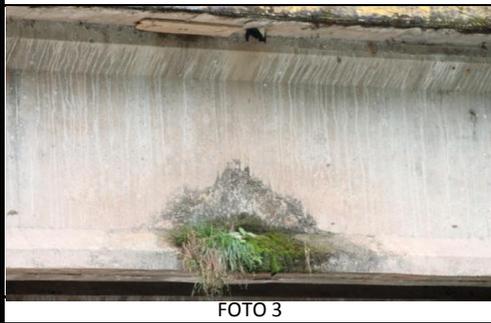
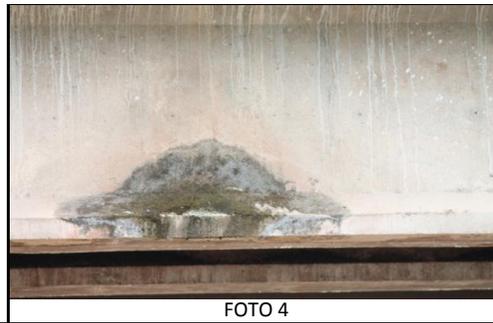
Dado que las tuberías de desagüe no existen en la actualidad, el agua de escorrentía cae directamente sobre las vigas laterales generando eflorescencias y focos de carbonatación, se recomienda realizar tratamiento superficial al concreto para eliminar material contaminante que pueda generar daños irreparables al concreto.

2	ALGÚN DAÑO, REPARACIÓN NECESARIA CUANDO SE PRESENTE LA OCASIÓN. EL COMPONENTE FUNCIONA COMO SE DISEÑÓ
---	---

TIPO	DESCRIPCIÓN	UNIDAD	CANTIDAD	VALOR UNITARIO	VALOR PARCIAL
31	TRATAMIENTO SUPERFICIAL DE CONCRETO	ML	50	225.928	11.296.400
TOTAL INTERVENCIÓN					11.296.400

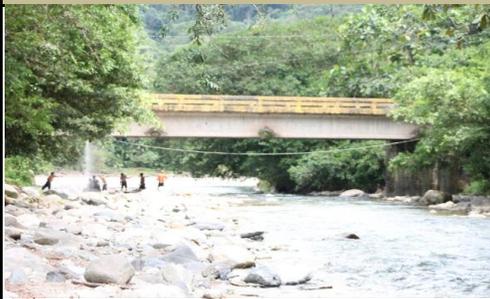
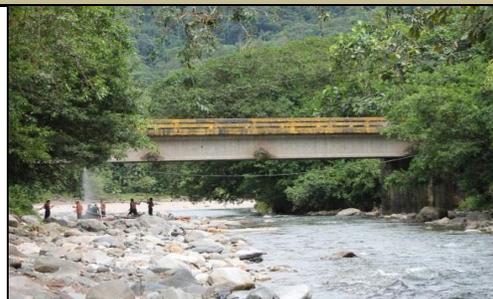
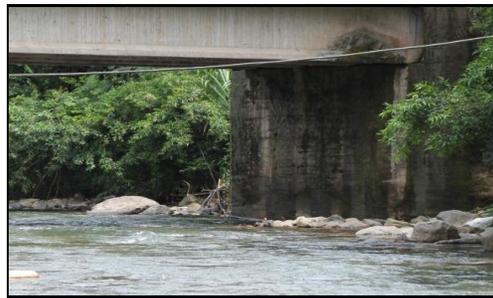
Se recomienda hacer una corrección del cauce del río debido a las condiciones observadas. Se observa socavación local en los estribos ya que la corriente se encuentra recostada hacia un costado del cauce afectando de esta forma el estribo E1.

3 DAÑO SIGNIFICATIVO, REPARACIÓN NECESARIA MUY PRONTO

TIPO	DESCRIPCIÓN	UNIDAD	CANTIDAD	VALOR UNITARIO	VALOR PARCIAL
B	REENCAUZAMIENTO	M3	50	66.501	3.325.050
TOTAL INTERVENCIÓN					3.325.050

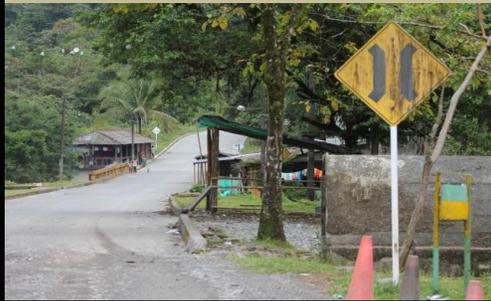
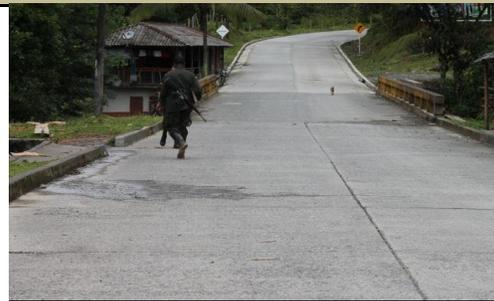
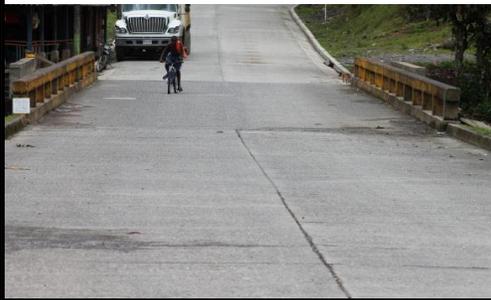
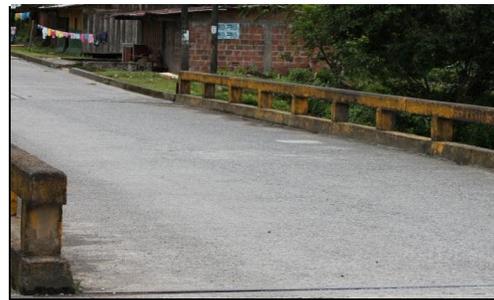
Durante la inspección se observó deficiencia en la señalización vertical, por lo tanto y como parte del mantenimiento rutinario se requiere la instalación de señales con la identificación del puente, velocidad y carga máxima permitida y proximidad del puente sobre la vía en ambos sentidos.

1 DAÑO PEQUEÑO PERO REPARACIÓN NO ES NECESARIA (EXCEPTO MANTENIMIENTO MENOR)

TIPO	DESCRIPCIÓN	UNIDAD	CANTIDAD	VALOR UNITARIO	VALOR PARCIAL
92	COLOCACION SEÑAL	UND	8	158.691	1.269.528
TOTAL INTERVENCIÓN					1.269.528

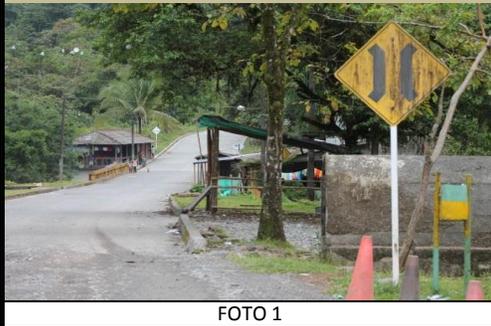
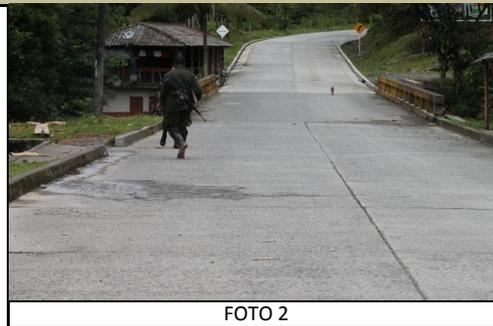
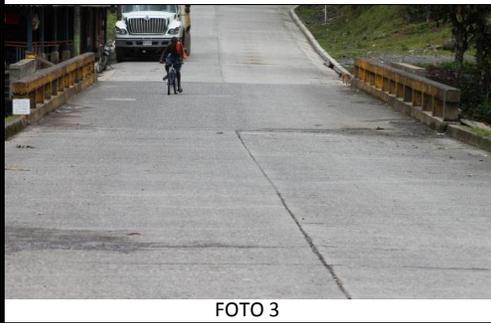
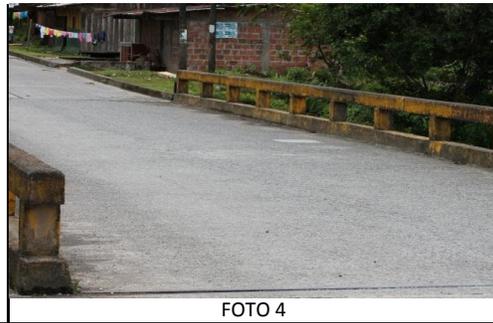
El puente en su componente general se ha calificado como 3 Daño significativo, reparación necesaria muy pronto, ya que en la condición que se encuentra requiere intervención tan pronto como sea posible, no compromete la seguridad estructural del mismo en el corto plazo, pero los niveles de humedad y contaminación pueden llegar a generar daños irreparables al concreto y al acero de refuerzo de los elementos del puente. La zona aledaña el puente es suburbana, se evidencia peligro de accidente dado el alto flujo de peatones que cruzan el puente.

3 DAÑO SIGNIFICATIVO, REPARACIÓN NECESARIA MUY PRONTO

TIPO	DESCRIPCIÓN	UNIDAD	CANTIDAD	VALOR UNITARIO	VALOR PARCIAL
E	CONSTRUCCION DE PUENTE PEATONAL	M2	45,0	300.000	13.500.000
TOTAL INTERVENCIÓN					13.500.000
