**ESTUDIOS DE INSPECCION E INVENTARIO DE PUENTES  
DE LA RED NACIONAL DE CARRETERAS  
ZONA OCCIDENTE**

**INFORME PUENTE QDA. GITO 21-5002 – 005.00  
PR 66+0900  
CARRETERA LAS ANIMAS SANTA CECILIA  
DEPARTAMENTO RISARALDA**

**INFORME PUENTE QDA. GITO  
21-5002-005.00  
TERRITORIAL 21  
CARRETERA LAS ANIMAS SANTA CECILIA**

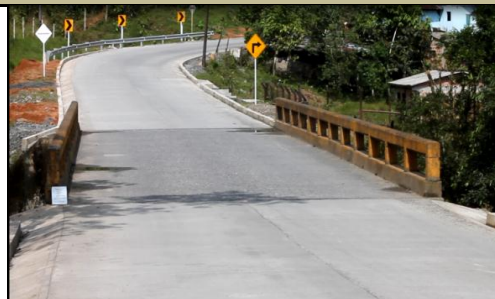
FOTO 2: PLACA DE IDENTIFICACION-NO EXSITE

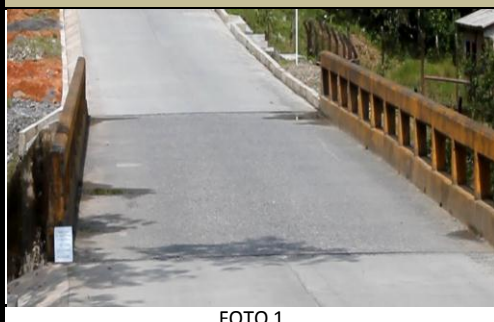
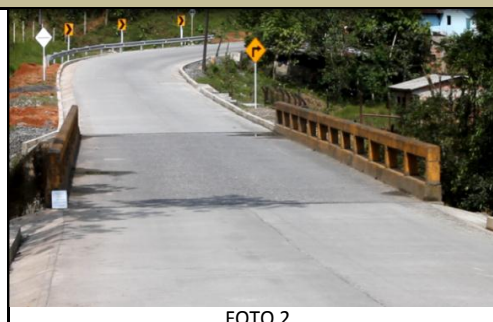
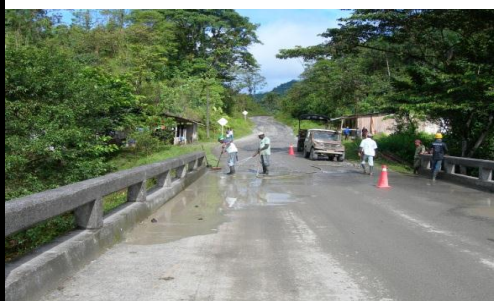
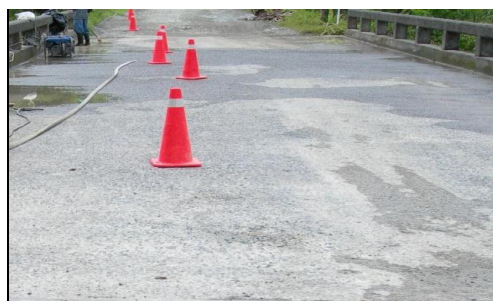
Se observa la reparación de las zonas de acceso, las cuales presentaban problemas de baches y huecos reportados en la inspección principal de 2005/11/05. En la superficie del puente se observa agregado expuesto, debido a la pérdida de material cementante por abrasión e intemperismo. La superficie del puente existente es en concreto, presenta fisuras, huecos, desconchamientos y pérdida de material. No se cuenta con ningún tipo de demarcación vial, ni en el centro ni los extremos de la calzada, por lo que es necesario la aplicación de pintura de demarcación para restaurar la señalización horizontal inexistente.

1 DAÑO PEQUEÑO PERO REPARACIÓN NO ES NECESARIA (EXCEPTO MANTENIMIENTO MENOR)

| TIPO | DESCRIPCIÓN | UNIDAD | CANTIDAD | VALOR UNITARIO | VALOR PARCIAL |
|---|---|---|---|---|---|
| 30 | REPARACION DE CONCRETO | M2 | 120 | 138.432 | 16.611.840 |
| 27 | REPARACION DE DEMARCACION | ML | 122 | 20.716 | 2.527.352 |

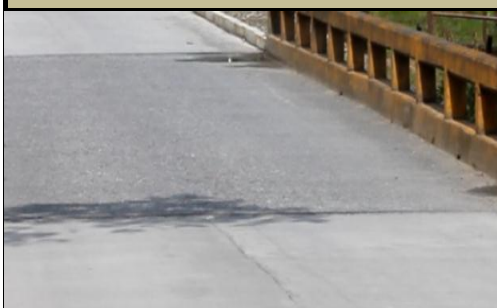
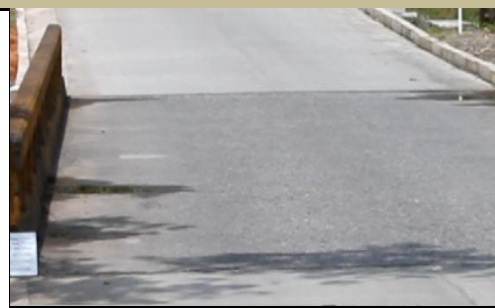
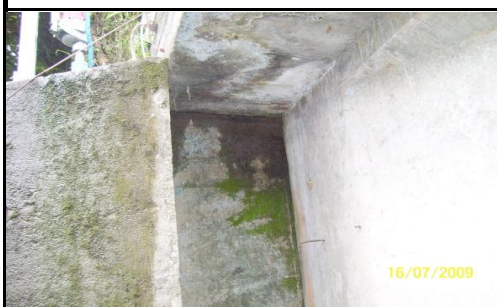
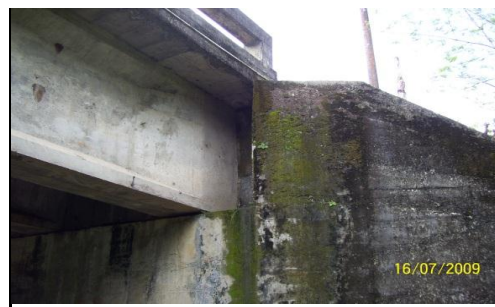
Juntas en ángulos metálicos en las cuales se evidencia desgaste considerable, al igual que obstrucción por material de arrastre depositado entre los elementos metálicos, se presentan filtraciones de las aguas lluvias a través de las juntas a los apoyos y los estribos generando focos de humedad y de contaminación para el concreto de la subestructura.

3 DAÑO SIGNIFICATIVO, REPARACIÓN NECESARIA MUY PRONTO

| TIPO | DESCRIPCIÓN | UNIDAD | CANTIDAD | VALOR UNITARIO | VALOR PARCIAL |
|---|---|---|---|---|---|
| A | REPARACIÓN DE JUNTA | ML | 16 | 46.890 | 750.240 |

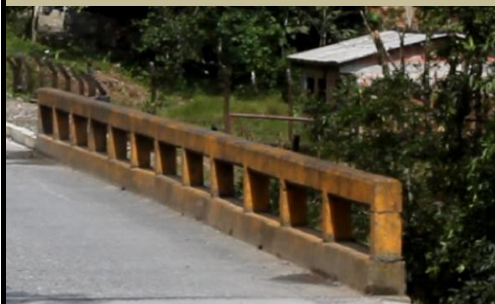
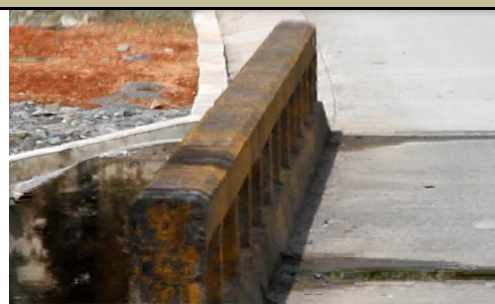
El puente no cuenta con andenes. Los bordillos estan contruidos en concreto reforzado, se encuentran en buen estado aparente, ya que no se evidencian fisuras ni problemas en el concreto de los mismos, se recomienda realizar limpieza y proporcionar pintura como medio de proteccion.

0 SIN DAÑO O DAÑO INSIGNIFICANTE

| TIPO | DESCRIPCIÓN | UNIDAD | CANTIDAD | VALOR UNITARIO | VALOR PARCIAL |
|---|---|---|---|---|---|
| 10 | LIMPIEZA | ML | 61 | 2.294 | 139.934 |
| 34 | PINTURA DE CONCRETO | ML | 61 | 15.455 | 942.755 |

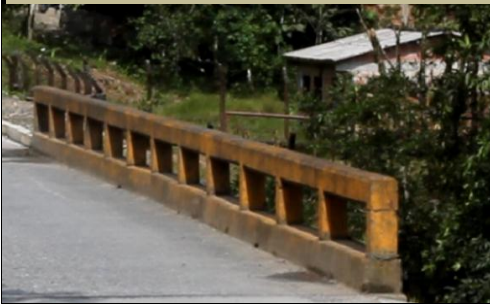
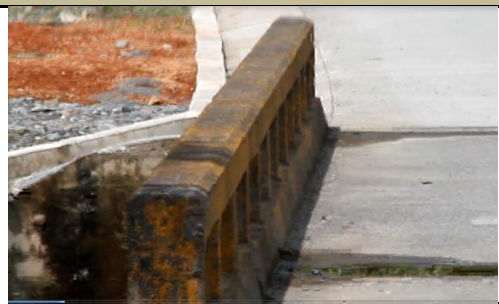
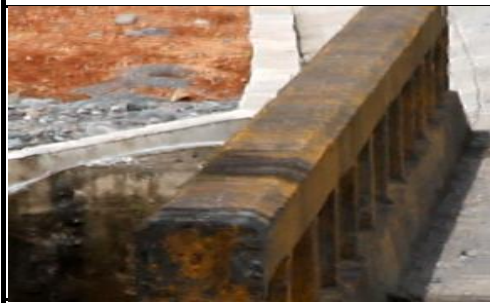
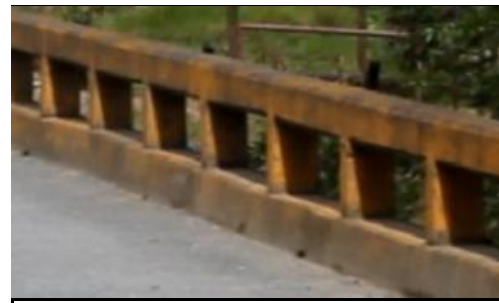
El puente posee barandas en concreto reforzado, se observa que no hay problemas en los elementos de las barandas del puente que afecten la estabilidad de las mismas, pero se evidencia que la pintura se encuentra desgastada por efectos de intemperismo, se recomienda realizar limpieza y proporcionar pintura como medio de protección.

0 SIN DAÑO O DAÑO INSIGNIFICANTE

| TIPO | DESCRIPCIÓN | UNIDAD | CANTIDAD | VALOR UNITARIO | VALOR PARCIAL |
|---|---|---|---|---|---|
| 10 | LIMPIEZA | ML | 61 | 4.516 | 275.476 |
| 34 | PINTURA DE CONCRETO | ML | 61 | 22.728 | 1.386.408 |

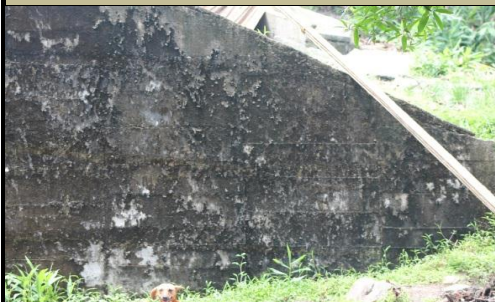
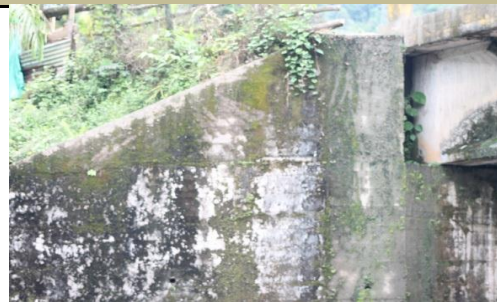
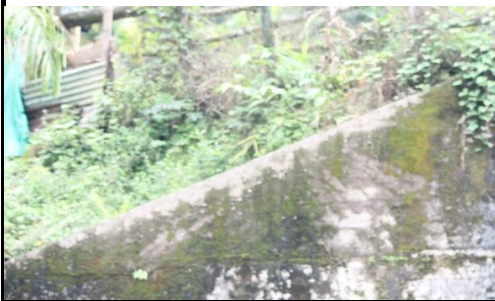
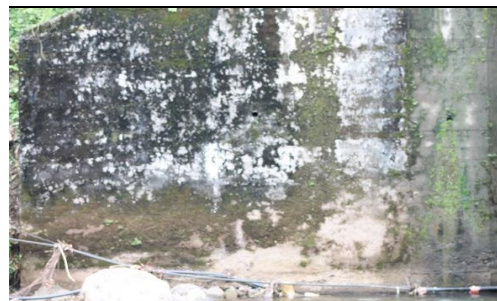
Los cono existentes no presentan riesgos, por lo tanto no es necesaria su intervencion, ya que no existe amenaza para la integridad estructural del puente.

0 SIN DAÑO O DAÑO INSIGNIFICANTE

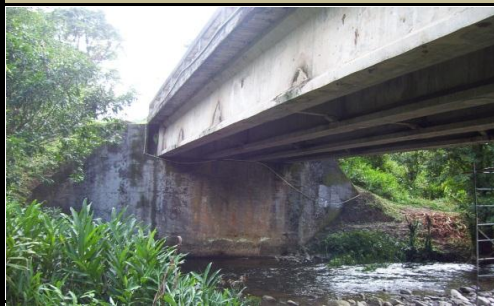
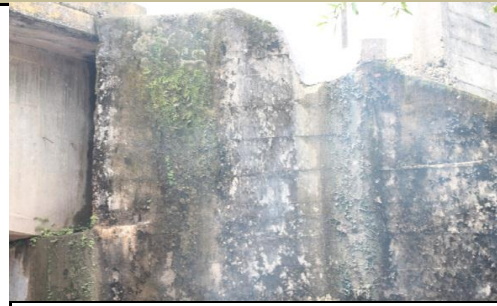
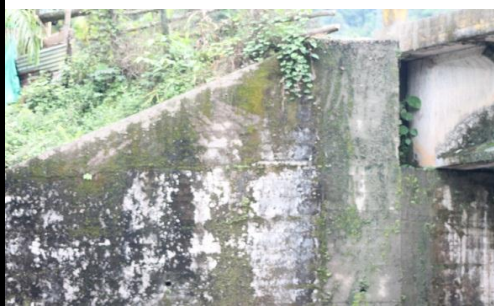
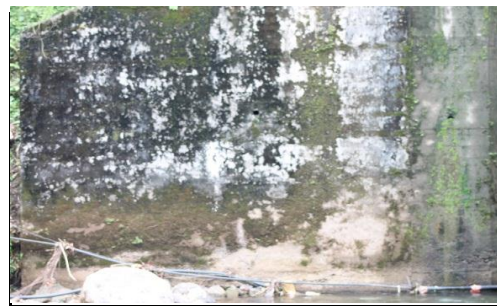
Se evidencia una filtración excesiva y continua de agua hacia estos componentes, requiere de manejo de aguas mediante filtros o drenes, para disminuir la presión y evitar el deterioro de las aletas, de igual forma realizar limpieza a la superficie del concreto para eliminar materiales contaminantes que puedan ocasionar daños irreparables al concreto.

0 SIN DAÑO O DAÑO INSIGNIFICANTE

| TIPO | DESCRIPCIÓN | UNIDAD | CANTIDAD | VALOR UNITARIO | VALOR PARCIAL |
|---|---|---|---|---|---|
| 10 | LIMPIEZA | M2 | 80 | 10.755 | 860.400 |

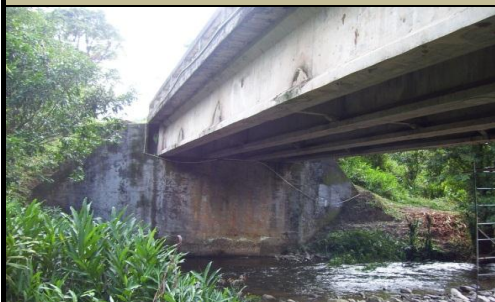
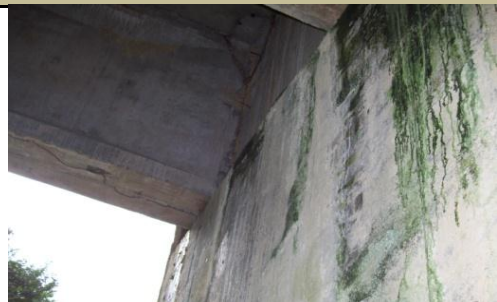
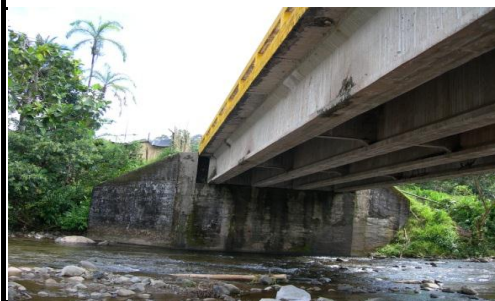
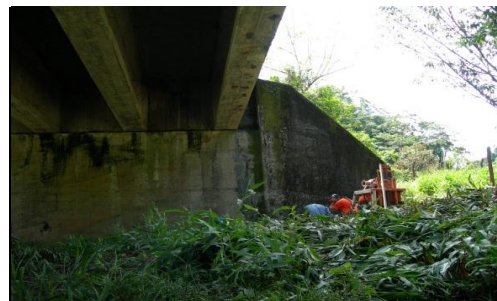
Se observan hormigoneos generalizados en los estribos E1 y E2. Se evidencia una filtración excesiva y continua de agua hacia estos componentes, requiere de reparación de juntas de dilatación del puente para frenar flujo de agua, de igual forma realizar limpieza a la superficie para eliminar materiales contaminantes que puedan ocasionar daños irreparables al concreto.

1 DAÑO PEQUEÑO PERO REPARACIÓN NO ES NECESARIA (EXCEPTO MANTENIMIENTO MENOR)

| TIPO | DESCRIPCIÓN | UNIDAD | CANTIDAD | VALOR UNITARIO | VALOR PARCIAL |
|---|---|---|---|---|---|
| 10 | LIMPIEZA | M2 | 80 | 11.699 | 935.920 |
| 30 | REPARACION DE CONCRETO | M3 | 4 | 970.304 | 3.881.216 |

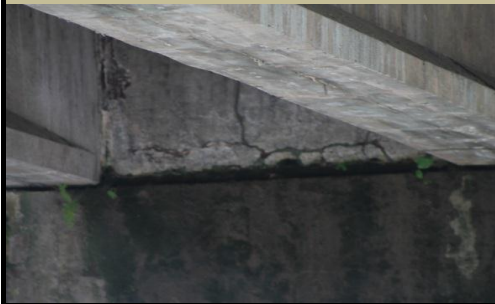
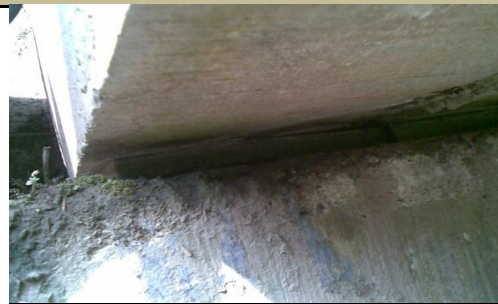
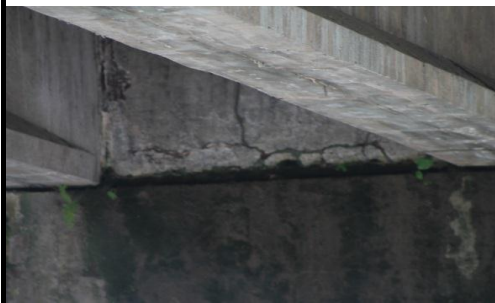
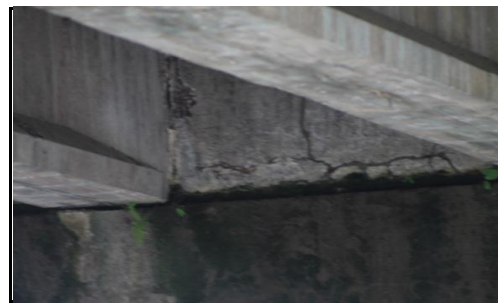
No se evidencian problemas considerables en los apoyos que afecten el desempeño de los mismos, los neoprenos se encuentran bien posicionados y no presentan daños generados por sobreesfuerzos o fatiga.

0 SIN DAÑO O DAÑO INSIGNIFICANTE

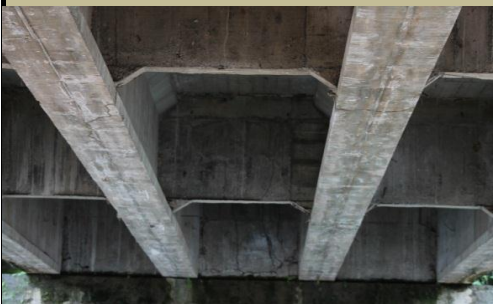
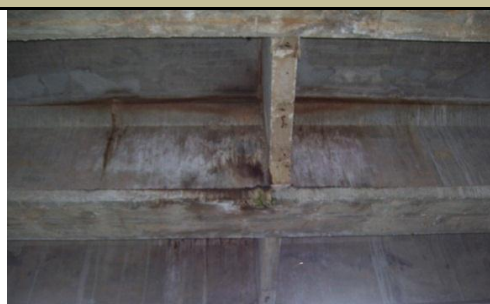
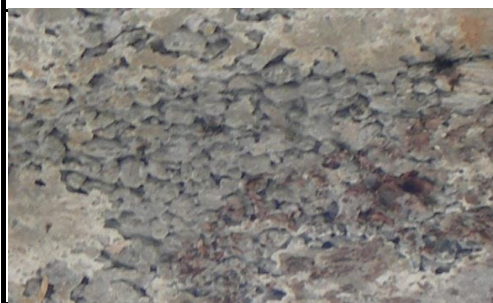
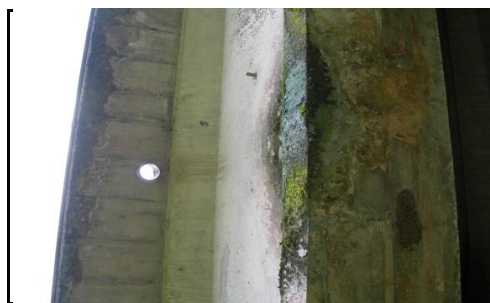
Se presenta escurrimiento de agua hacia la zona inferior de la placa, generando eflorescencias y focos de carbonatación, se recomienda realizar tratamiento superficial al concreto para eliminar material contaminante que pueda generar daños irreparables al concreto, a la vez que se debe alargar la tubería para proporcionar un desagüe adecuado y de esta forma eliminar la fuente de humedad.

3 DAÑO SIGNIFICATIVO, REPARACIÓN NECESARIA MUY PRONTO

| TIPO | DESCRIPCIÓN | UNIDAD | CANTIDAD | VALOR UNITARIO | VALOR PARCIAL |
|---|---|---|---|---|---|
| 30 | REPARACION DE CONCRETO | M2 | 80 | 510.946 | 40.875.680 |
| E | REPARACION DE DRENES | UND | 12 | 74.147 | 889.764 |

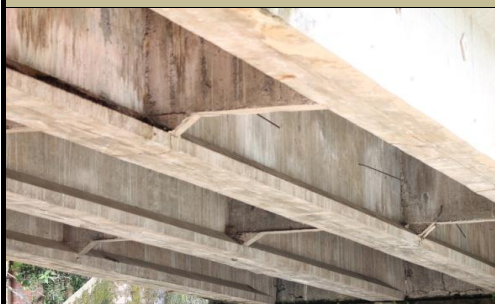
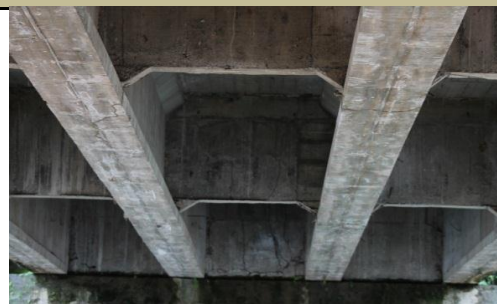
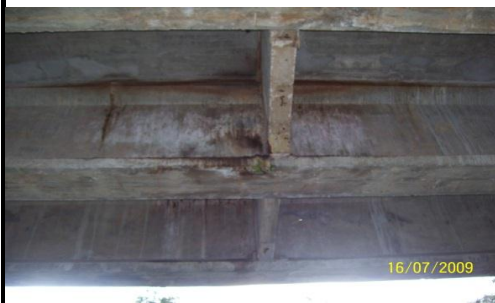
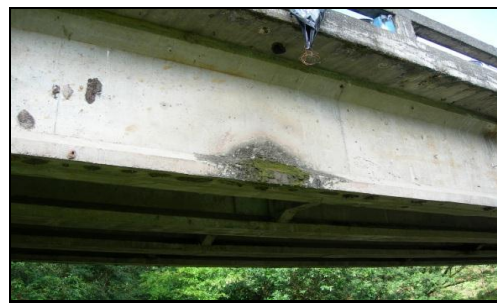
Dado que las tuberías de desagüe no existen en la actualidad, el agua de escorrentía cae directamente sobre las vigas laterales generando eflorescencias y focos de carbonatación, se recomienda realizar tratamiento superficial al concreto para eliminar material contaminante que pueda generar daños irreparables al concreto.

| 1 | DAÑO PEQUEÑO PERO REPARACIÓN NO ES NECESARIA (EXCEPTO MANTENIMIENTO MENOR) |

| TIPO | DESCRIPCIÓN | UNIDAD | CANTIDAD | VALOR UNITARIO | VALOR PARCIAL |
|---|---|---|---|---|---|
| 31 | TRATAMIENTO SUPERFICIAL DE CONCRETO | ML | 60 | 225.928 | 13.555.680 |

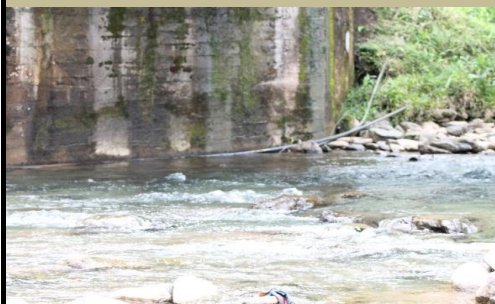
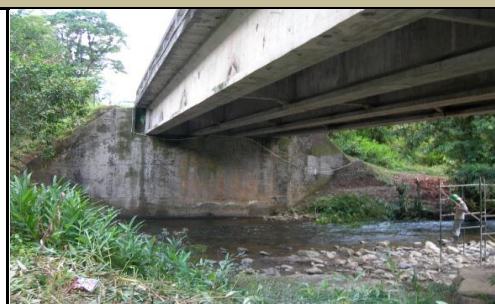
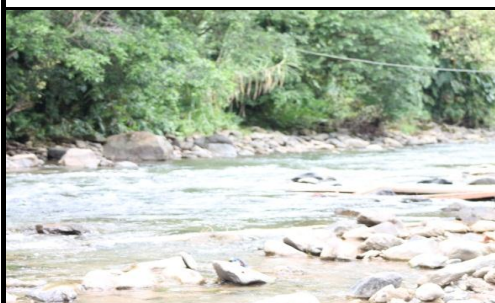
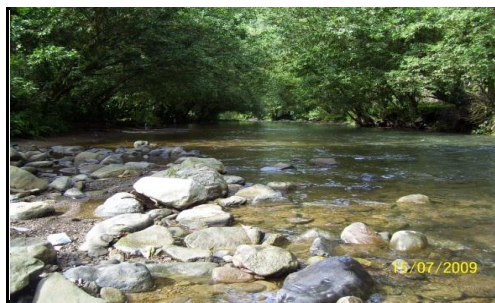
Se recomienda hacer una corrección del cauce del río debido a las condiciones observadas. Se observa socavación local en los estribos ya que la corriente se encuentra recostada hacia un costado del cauce afectando de esta forma el estribo E1.

3 DAÑO SIGNIFICATIVO, REPARACIÓN NECESARIA MUY PRONTO

| TIPO | DESCRIPCIÓN | UNIDAD | CANTIDAD | VALOR UNITARIO | VALOR PARCIAL |
|---|---|---|---|---|---|
| B | REENCAUZAMIENTO | M3 | 30 | 66.501 | 1.995.030 |

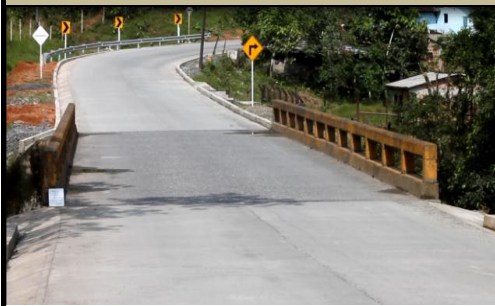
Durante la inspección se observó deficiencia en la señalización vertical, por lo tanto y como parte del mantenimiento rutinario se requiere la instalación de señales con la identificación del puente, velocidad y carga máxima permitida y proximidad del puente sobre la vía en ambos sentidos.

1 DAÑO PEQUEÑO PERO REPARACIÓN NO ES NECESARIA (EXCEPTO MANTENIMIENTO MENOR)

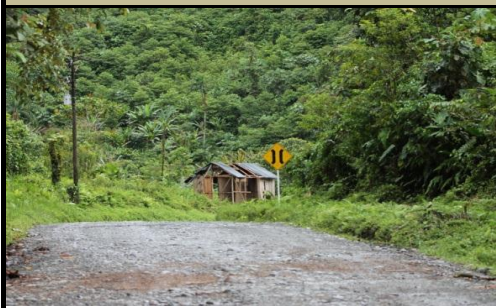
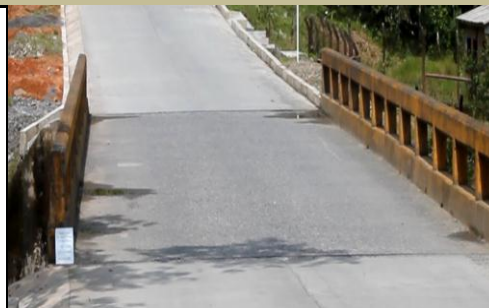
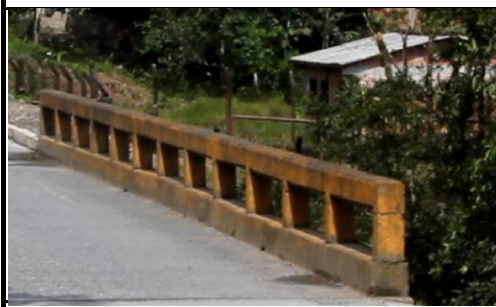
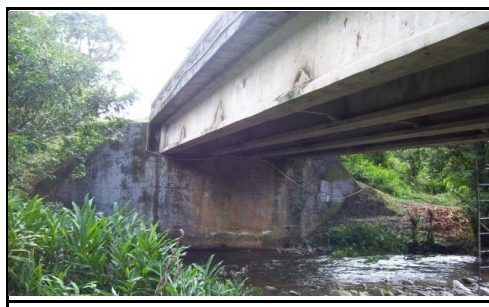
El puente en su componente general se ha calificado como 3 Daño significativo, reparación necesaria muy pronto, ya que en la condición que se encuentra requiere intervención tan pronto como sea posible, no compromete la seguridad estructural del mismo en el corto plazo, pero los niveles de humedad y contaminación pueden llegar a generar daños irreparables al concreto y al acero de refuerzo de los elementos del puente. La zona aledaña el puente es suburbana, se evidencia peligro de accidente dado el alto flujo de peatones que cruzan el puente.

3 DAÑO SIGNIFICATIVO, REPARACIÓN NECESARIA MUY PRONTO
