**ESTUDIOS DE INSPECCION E INVENTARIO DE PUENTES  
DE LA RED NACIONAL DE CARRETERAS  
ZONA OCCIDENTE**

**INFORME PUENTE JORNADA 21-5002 – 006.00  
PR 69+0680  
CARRETERA LAS ANIMAS SANTA CECILIA  
DEPARTAMENTO RISARALDA**

**INFORME PUENTE JORNADA  
21-5002-006.00  
TERRITORIAL 21 RISARALDA  
CARRETERA LAS ANIMAS SANTA CECILIA**

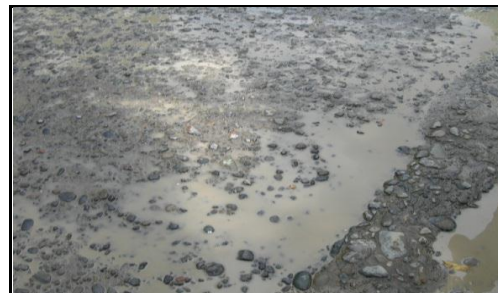
FOTO 4

En la superficie del puente se observa agregado expuesto, debido a la pérdida de material cementante por abrasión e intemperismo. La superficie del puente existente es en concreto, presenta desnivel en los accesos, fisuras, huecos, desconchamientos y pérdida de material. No se cuenta con ningún tipo de demarcación vial, ni en el centro ni los extremos de la calzada, por lo que es necesario la aplicación de pintura de demarcación para restaurar la señalización horizontal inexistente.

2	ALGÚN DAÑO, REPARACIÓN NECESARIA CUANDO SE PRESENTE LA OCASIÓN. EL COMPONENTE FUNCIONA COMO SE DISEÑÓ
---	---

TIPO	DESCRIPCIÓN	UNIDAD	CANTIDAD	VALOR UNITARIO	VALOR PARCIAL
30	REPARACION DE CONCRETO	M2	91	138.432	12.597.312
27	REPARACION DE DEMARCACION	ML	45	20.716	932.220
<b>TOTAL INTERVENCIÓN</b>					<b>13.529.532</b>

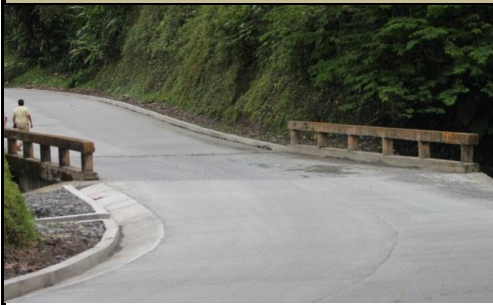
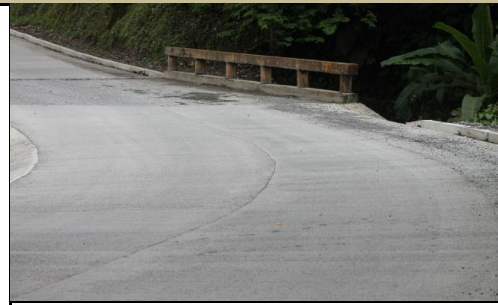
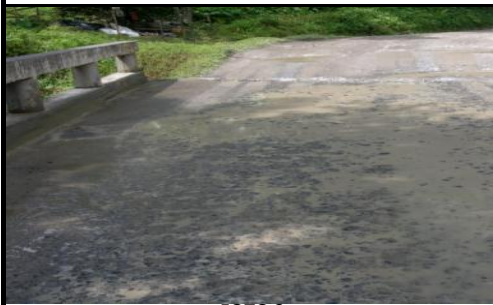
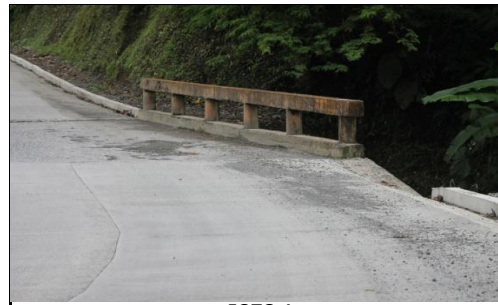
No se observan juntas de expansión en el puente, se sugiere la instalación de juntas de goma asfáltica ya que se evidencia infiltración de agua a través de las juntas.

3 DAÑO SIGNIFICATIVO, REPARACIÓN NECESARIA MUY PRONTO

TIPO	DESCRIPCIÓN	UNIDAD	CANTIDAD	VALOR UNITARIO	VALOR PARCIAL
C	CAMBIO A JUNTA DE GOMA ASFÁLTICA	ML	16	712.894	11.406.304
<b>TOTAL INTERVENCIÓN</b>					<b>11.406.304</b>

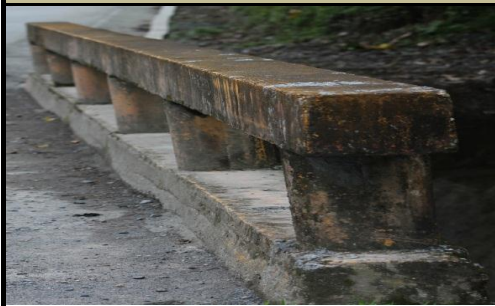
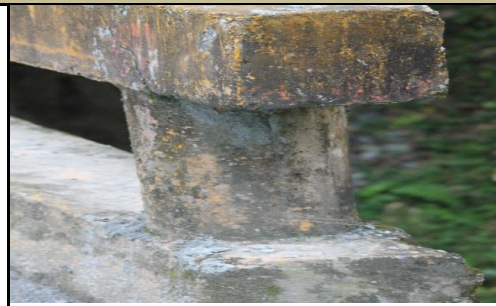
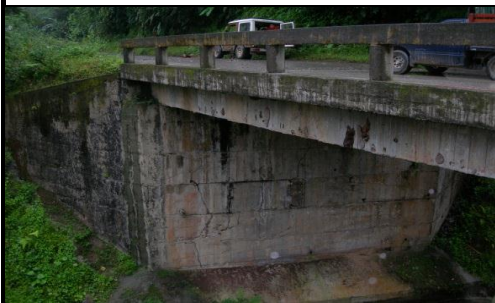
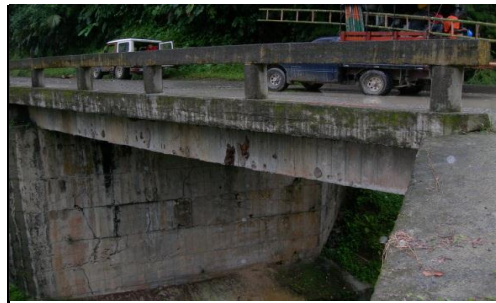
El puente no cuenta con andenes. Los bordillos están contruados en concreto reforzado, se encuentran en buen estado aparente, ya que no se evidencian fisuras ni problemas en el concreto de los mismos, se recomienda realizar limpieza y proporcionar pintura como medio de protección.

0 SIN DAÑO O DAÑO INSIGNIFICANTE

TIPO	DESCRIPCIÓN	UNIDAD	CANTIDAD	VALOR UNITARIO	VALOR PARCIAL
10	LIMPIEZA	ML	22	2.294	50.468
34	PINTURA DE CONCRETO	ML	22	15.455	340.010
<b>TOTAL INTERVENCIÓN</b>					<b>390.478</b>

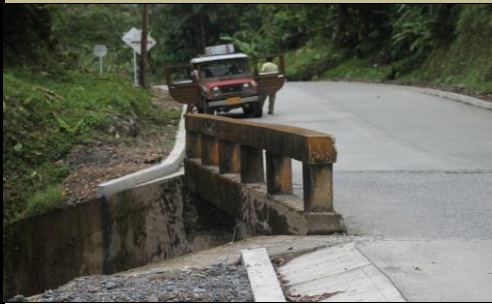
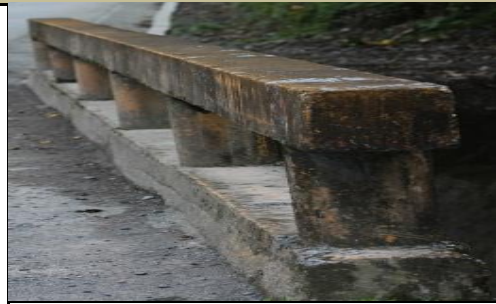
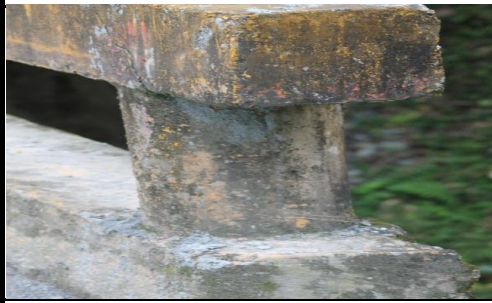
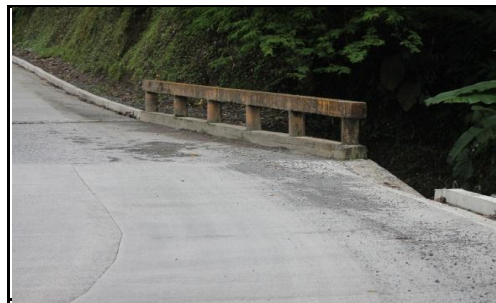
El puente posee barandas en concreto reforzado, se observa que no hay problemas en los elementos de las barandas del puente que afecten la estabilidad de las mismas, pero se evidencia que la pintura se encuentra desgastada por efectos de intemperismo, se recomienda realizar limpieza y proporcionar pintura como medio de protección.

0 SIN DAÑO O DAÑO INSIGNIFICANTE

TIPO	DESCRIPCIÓN	UNIDAD	CANTIDAD	VALOR UNITARIO	VALOR PARCIAL
10	LIMPIEZA	ML	22	4.516	99.352
34	PINTURA DE CONCRETO	ML	22	22.728	500.016
<b>TOTAL INTERVENCIÓN</b>					<b>599.368</b>

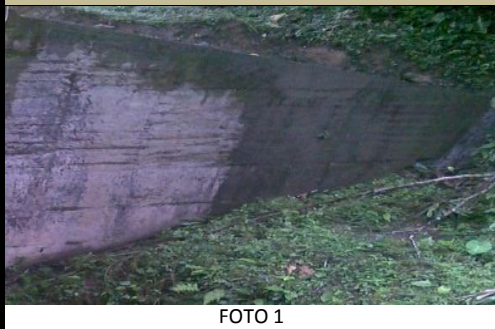
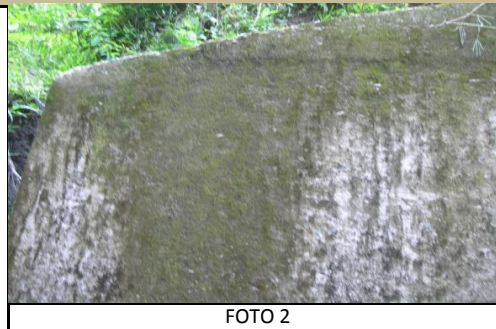
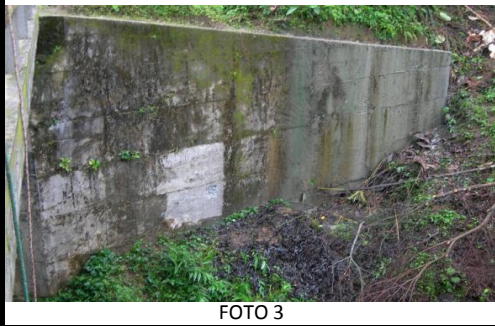
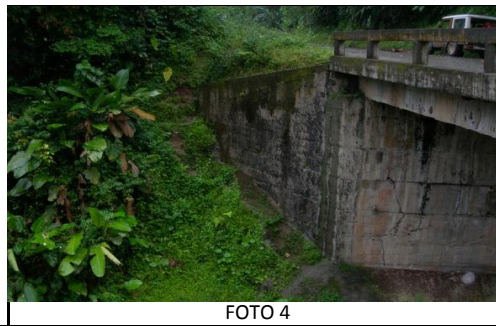
Se evidencia una filtración excesiva y continua de agua hacia estos componentes, requiere de manejo de aguas mediante filtros o drenes, para disminuir la presión y evitar el deterioro de las aletas, de igual forma realizar limpieza a la superficie del concreto para eliminar materiales contaminantes que puedan ocasionar daños irreparables al concreto.

0 SIN DAÑO O DAÑO INSIGNIFICANTE

TIPO	DESCRIPCIÓN	UNIDAD	CANTIDAD	VALOR UNITARIO	VALOR PARCIAL
10	LIMPIEZA	M2	186	10.755	2.001.936
<b>TOTAL INTERVENCIÓN</b>					<b>2.001.936</b>

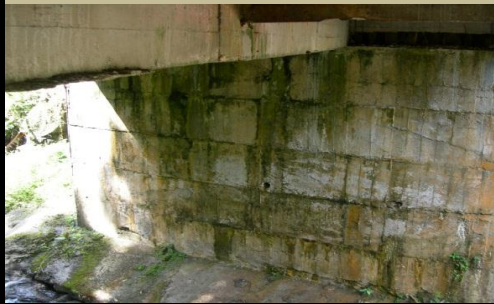
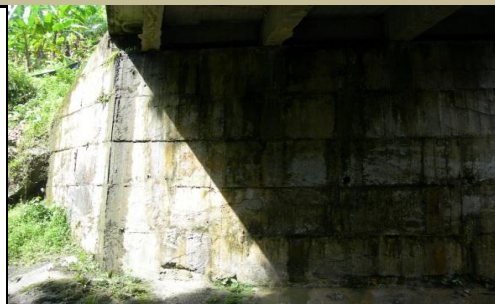
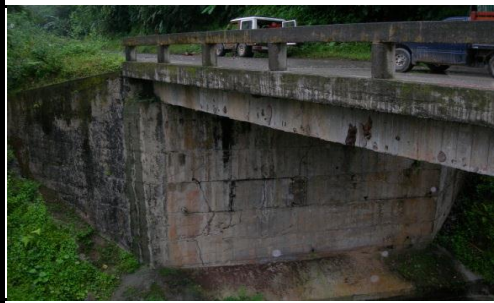
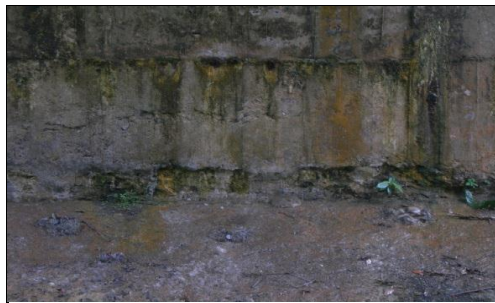
Se observa filtración de agua a través de las juntas, también se observan hormigoneos generalizados en el estribo E1. En el estribo E2 se evidencia humedad por infiltración y pérdida de material, así como socavación.

3 DAÑO SIGNIFICATIVO, REPARACIÓN NECESARIA MUY PRONTO

TIPO	DESCRIPCIÓN	UNIDAD	CANTIDAD	VALOR UNITARIO	VALOR PARCIAL
A	REPARACION DE CONCRETO	M2	30	900.256	27.007.680
<b>TOTAL INTERVENCIÓN</b>					<b>27.007.680</b>

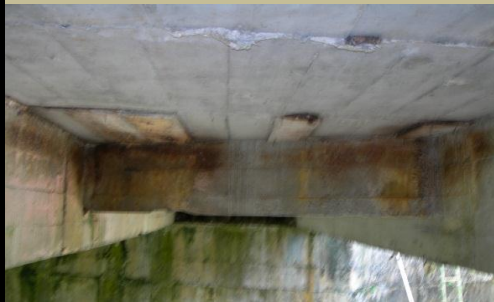
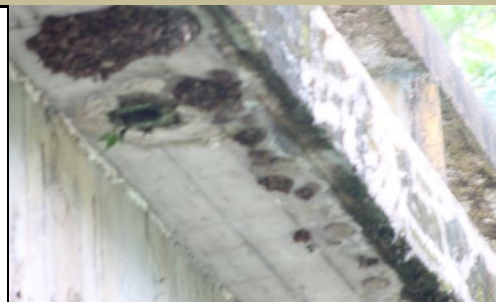
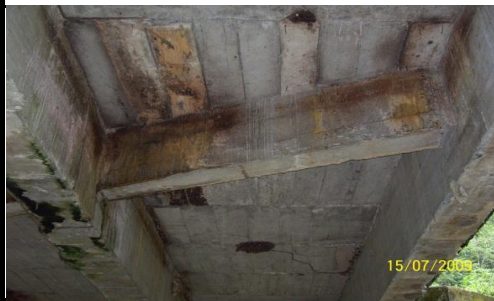
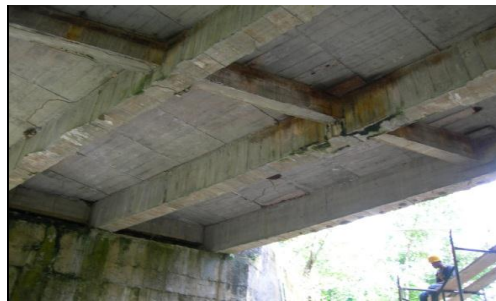
Se presenta escurrimiento de agua hacia la zona inferior de la placa, generando eflorescencias y focos de carbonatación, se recomienda realizar tratamiento superficial al concreto para eliminar material contaminante que pueda generar daños irreparables al concreto, a la vez que se debe alargar la tubería para proporcionar un desagüe adecuado y de esta forma eliminar la fuente de humedad.

3 DAÑO SIGNIFICATIVO, REPARACIÓN NECESARIA MUY PRONTO

TIPO	DESCRIPCIÓN	UNIDAD	CANTIDAD	VALOR UNITARIO	VALOR PARCIAL
30	REPARACION DE CONCRETO	M2	30	510.946	15.328.380
E	REPARACION DE DRENES	UND	10	74.147	741.470
<b>TOTAL INTERVENCIÓN</b>					<b>16.069.850</b>

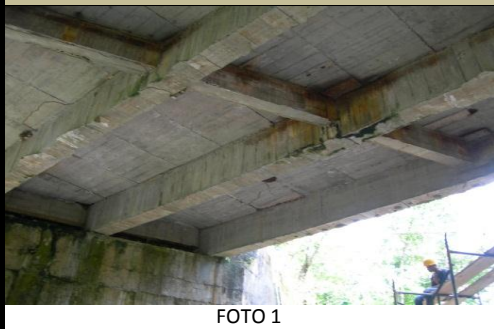
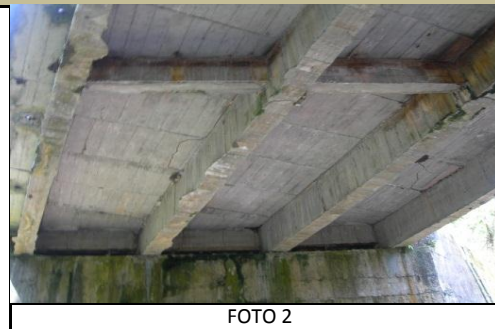
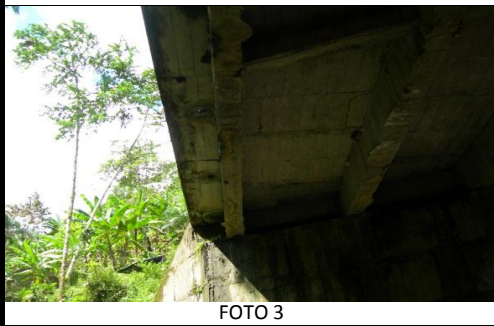
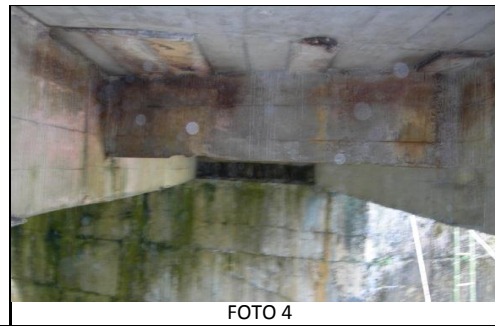
Dado que las tuberías de desagüe no existen en la actualidad, el agua de escorrentía cae directamente sobre las vigas laterales generando eflorescencias y focos de carbonatación, se recomienda realizar tratamiento superficial al concreto para eliminar material contaminante que pueda generar daños irreparables al concreto.

2	ALGÚN DAÑO, REPARACIÓN NECESARIA CUANDO SE PRESENTE LA OCASIÓN. EL COMPONENTE FUNCIONA COMO SE DISEÑÓ
---	---

TIPO	DESCRIPCIÓN	UNIDAD	CANTIDAD	VALOR UNITARIO	VALOR PARCIAL
31	TRATAMIENTO SUPERFICIAL DE CONCRETO	ML	22	225.928	4.970.416
<b>TOTAL INTERVENCIÓN</b>					<b>4.970.416</b>

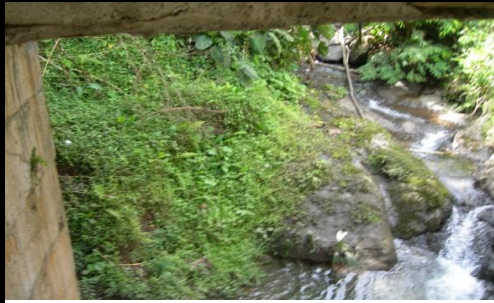
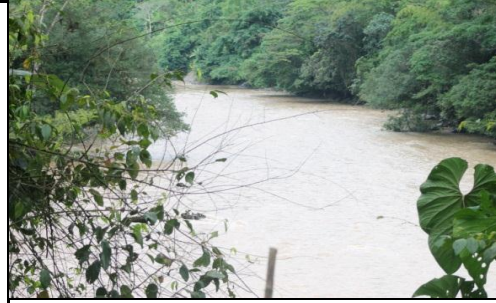
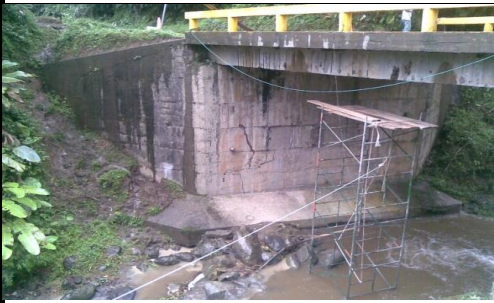
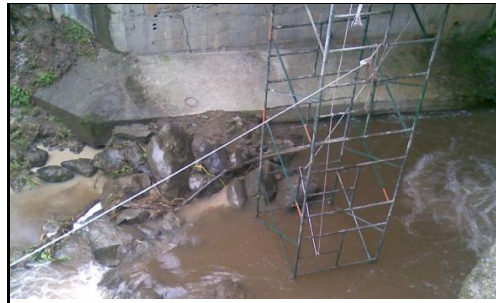
Se observan daños en la base del estribo E2 debido a socavación por lo que se recomienda proteger el estribo, mediante la eliminación de obstáculos y reancauzamiento.

3 DAÑO SIGNIFICATIVO, REPARACIÓN NECESARIA MUY PRONTO

TIPO	DESCRIPCIÓN	UNIDAD	CANTIDAD	VALOR UNITARIO	VALOR PARCIAL
B	REENCAUZAMIENTO	M3	32	66.501	2.128.032
<b>TOTAL INTERVENCIÓN</b>					<b>2.128.032</b>

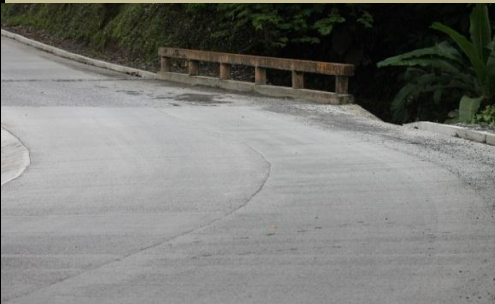
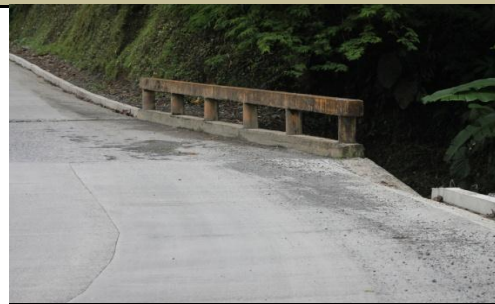
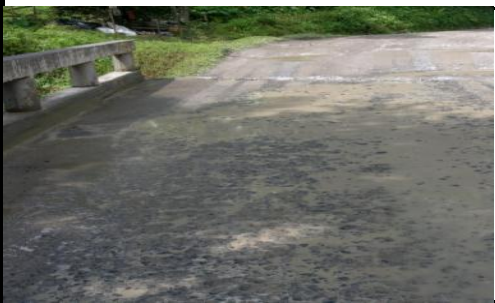
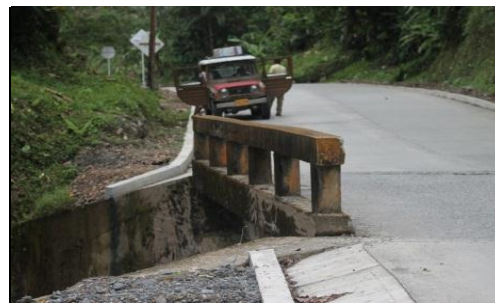
Durante la inspección no se observó ningún tipo de señalización vertical, por lo tanto y como parte del mantenimiento rutinario se requiere la instalación de señales con la identificación del puente, velocidad y carga máxima permitida y proximidad del puente sobre la vía en ambos sentidos.

1	DAÑO PEQUEÑO PERO REPARACIÓN NO ES NECESARIA (EXCEPTO MANTENIMIENTO MENOR)
---	--

TIPO	DESCRIPCIÓN	UNIDAD	CANTIDAD	VALOR UNITARIO	VALOR PARCIAL
92	COLOCACION SEÑAL	UND	8	158.691	1.269.528
<b>TOTAL INTERVENCIÓN</b>					<b>1.269.528</b>
