**ESTUDIOS DE INSPECCION E INVENTARIO DE PUENTES  
DE LA RED NACIONAL DE CARRETERAS  
ZONA OCCIDENTE**

**INFORME PUENTE QDA. CINTO 21-5002 – 007.00  
PR 73+0050  
CARRETERA LAS ANIMAS SANTA CECILIA  
DEPARTAMENTO RISARALDA**

**INFORME PUENTE QDA. CINTO  
21-5002-007.00  
TERRITORIAL 21 RISARALDA  
CARRETERA LAS ANIMAS SANTA CECILIA**

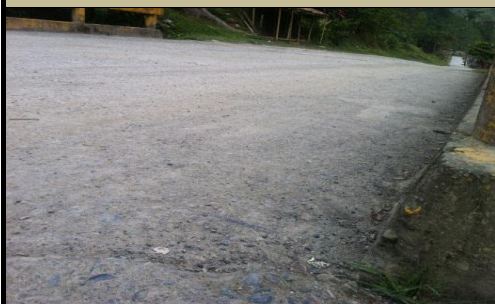
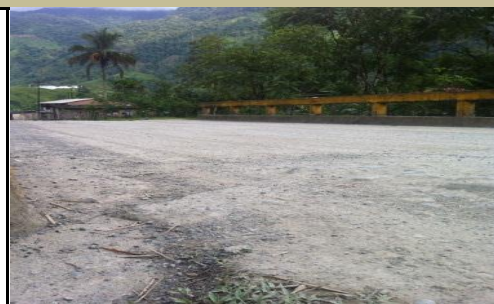
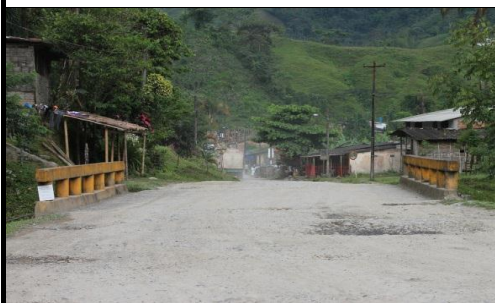
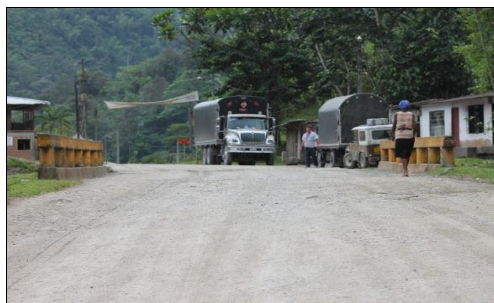
Se observan baches y pérdida de material de los accesos, lo que se podría mejorar en poco tiempo ya que en el momento se está pavimentando la vía y se solucionaría este problema. Se sugiere cambiar la carpeta de rodadura por una carpeta de asfalto ya que en el momento se observa abrasión, agregado expuesto y acero descubierto con inicio de corrosión, se debe proporcionar protección a la superficie para evitar avance de corrosión al refuerzo de la placa. No se cuenta con ningún tipo de demarcación vial, ni en el centro ni los extremos de la calzada, por lo que es necesario la aplicación de pintura de demarcación para restaurar la señalización horizontal inexistente.

3 DAÑO SIGNIFICATIVO, REPARACIÓN NECESARIA MUY PRONTO

| TIPO | DESCRIPCIÓN | UNIDAD | CANTIDAD | VALOR UNITARIO | VALOR PARCIAL |
|---|---|---|---|---|---|
| B | CAMBIO DEL PAVIMENTO DE CONCRETO | M2 | 111 | 215.237 | 23.891.307 |
| 27 | REPARACION DE DEMARCACION | ML | 56 | 20.716 | 1.160.096 |

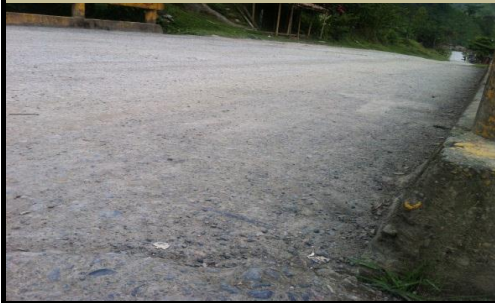
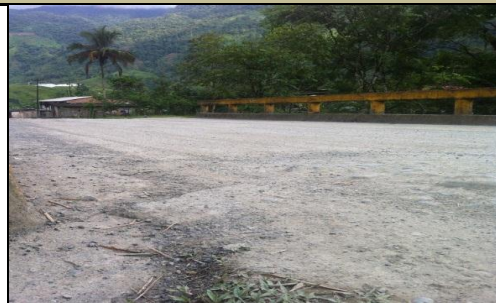
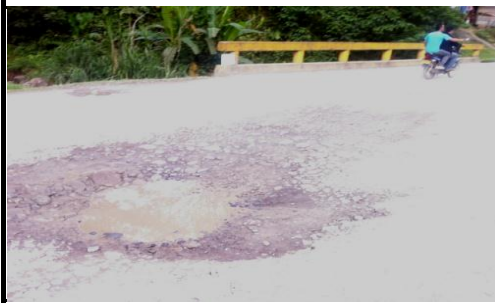
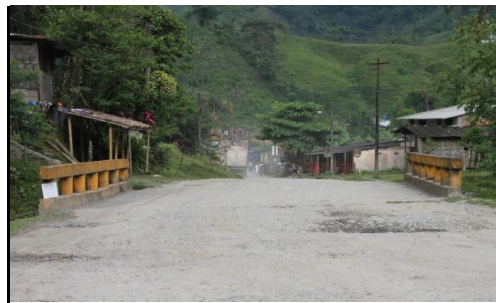
No se observan juntas de expansión en el puente, se sugiere la instalación de juntas de goma asfáltica ya que se evidencia infiltración de agua a través de las juntas.

3 DAÑO SIGNIFICATIVO, REPARACIÓN NECESARIA MUY PRONTO

| TIPO | DESCRIPCIÓN | UNIDAD | CANTIDAD | VALOR UNITARIO | VALOR PARCIAL |
|---|---|---|---|---|---|
| C | CAMBIO A JUNTA DE GOMA ASFÁLTICA | ML | 16 | 712.894 | 11.406.304 |

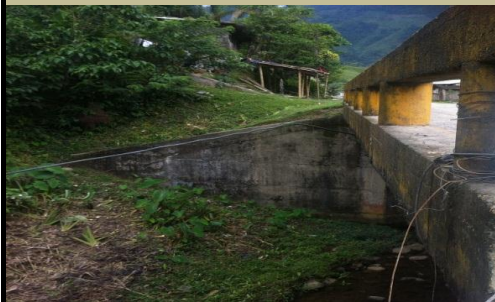
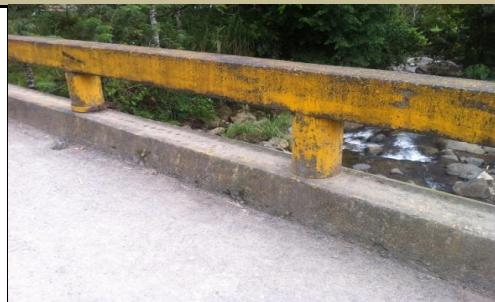
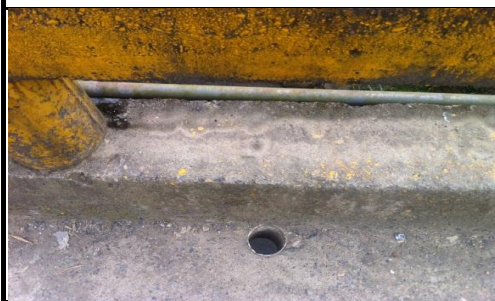
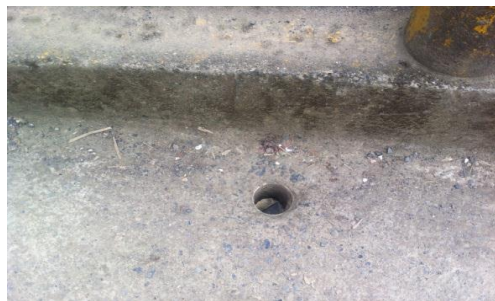
El puente no cuenta con andenes. Los bordillos estan contruidos en concreto reforzado, se encuentran en buen estado aparente, ya que no se evidencian fisuras ni problemas en el concreto de los mismos, se recomienda realizar limpieza y proporcionar pintura como medio de proteccion.

0 SIN DAÑO O DAÑO INSIGNIFICANTE

| TIPO | DESCRIPCIÓN | UNIDAD | CANTIDAD | VALOR UNITARIO | VALOR PARCIAL |
|---|---|---|---|---|---|
| 10 | LIMPIEZA | ML | 28 | 2.294 | 64.232 |
| 34 | PINTURA DE CONCRETO | ML | 28 | 15.455 | 432.740 |

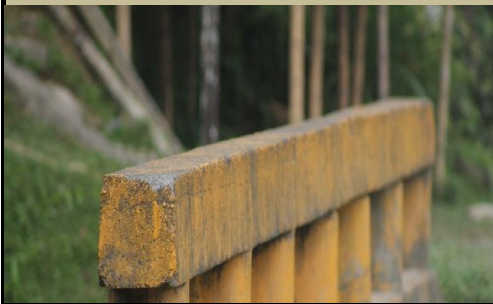
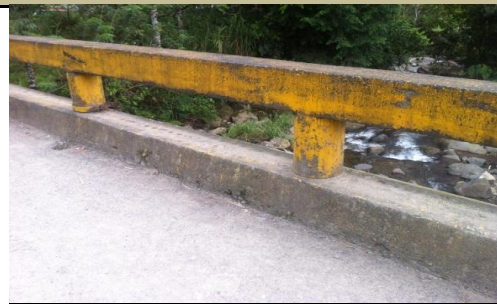
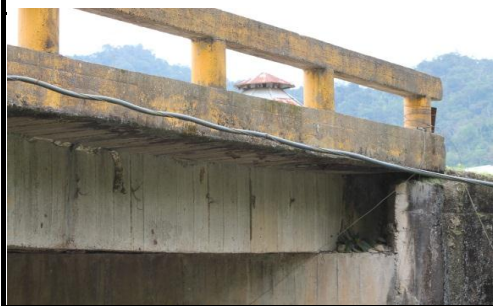
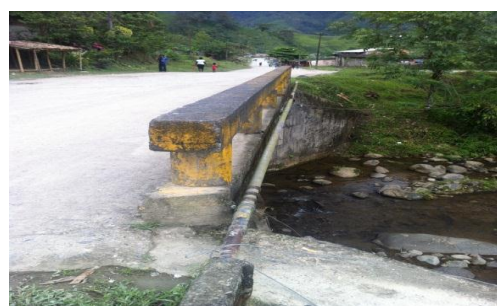
El puente posee barandas en concreto reforzado, se observa que no hay problemas en los elementos de las barandas del puente que afecten la estabilidad de las mismas, pero se evidencia que la pintura se encuentra desgastada por efectos de intemperismo, se recomienda realizar limpieza y proporcionar pintura como medio de protección.

0 SIN DAÑO O DAÑO INSIGNIFICANTE

| TIPO | DESCRIPCIÓN | UNIDAD | CANTIDAD | VALOR UNITARIO | VALOR PARCIAL |
|---|---|---|---|---|---|
| 10 | LIMPIEZA | ML | 28 | 4.516 | 126.448 |
| 34 | PINTURA DE CONCRETO | ML | 28 | 22.728 | 636.384 |

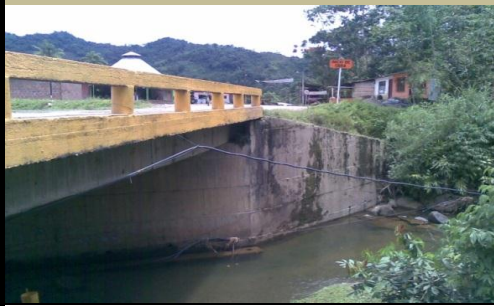
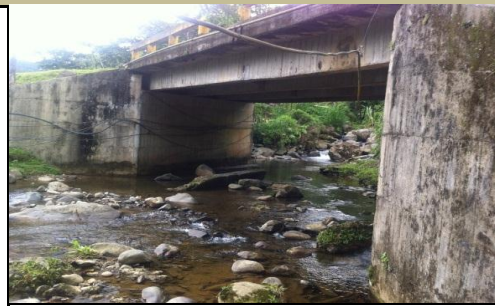
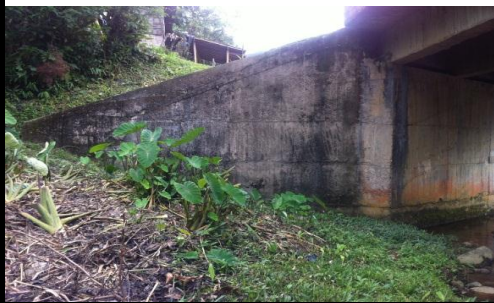
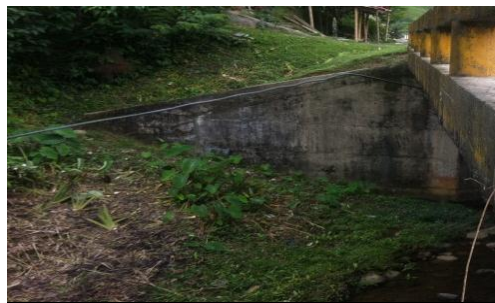
No hay desarrollo de taludes y conos en las entradas del puente. Las aletas vinculadas a los estribos conforman los llenos de lo accesos y se conecta en forma directa con el terreno natural.

0 SIN DAÑO O DAÑO INSIGNIFICANTE

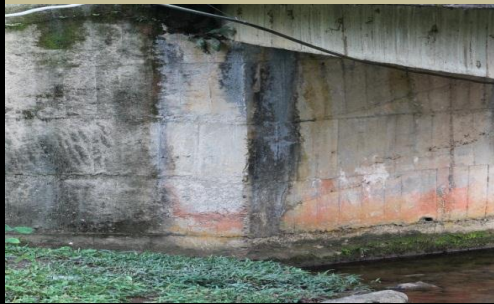
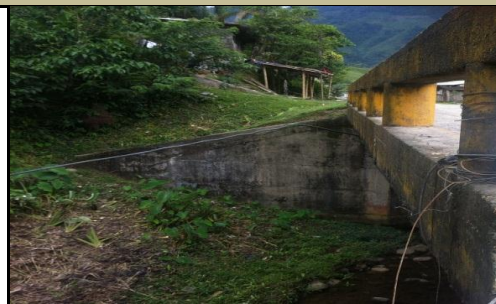
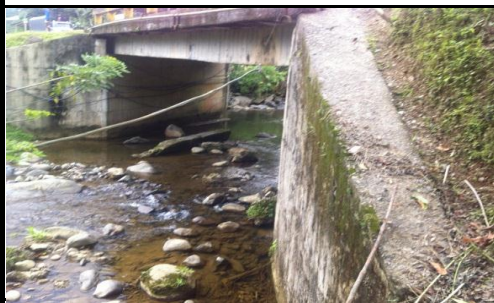
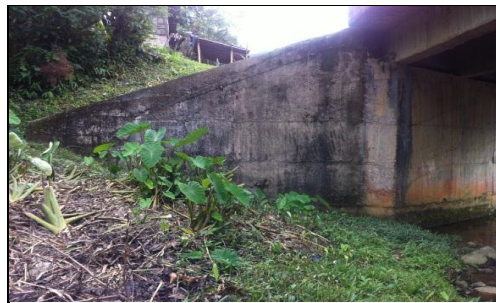
Se evidencia una filtración excesiva y continua de agua hacia estos componentes, requiere de manejo de aguas mediante filtros o drenes, para disminuir la presión y evitar el deterioro de las aletas, de igual forma realizar limpieza a la superficie del concreto para eliminar materiales contaminantes que puedan ocasionar daños irreparables al concreto.

0 SIN DAÑO O DAÑO INSIGNIFICANTE

| TIPO | DESCRIPCIÓN | UNIDAD | CANTIDAD | VALOR UNITARIO | VALOR PARCIAL |
|---|---|---|---|---|---|
| 10 | LIMPIEZA | M2 | 100 | 10.755 | 1.075.500 |

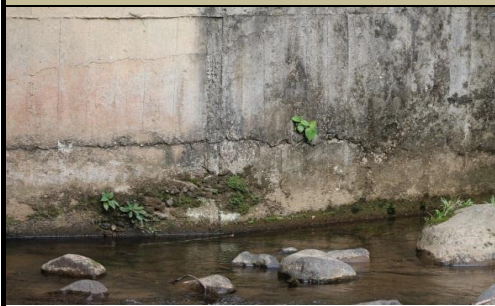
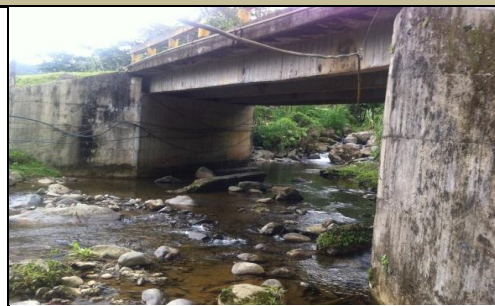
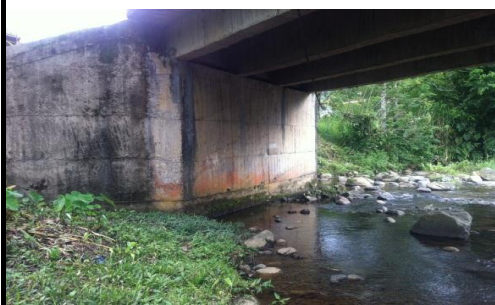
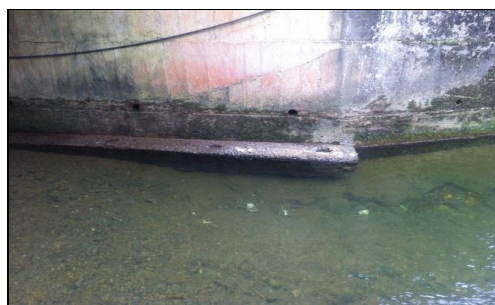
No se evidencian daños en la estructura de los estribos del puente que puedan afectar la estabilidad del mismo.

0 SIN DAÑO O DAÑO INSIGNIFICANTE

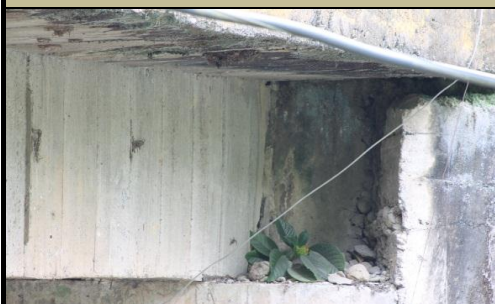
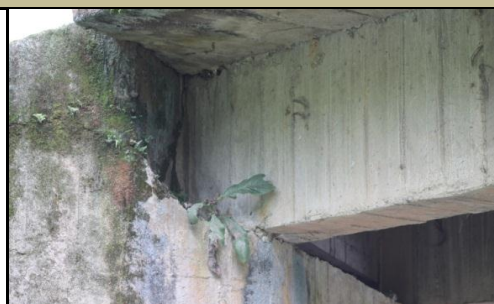
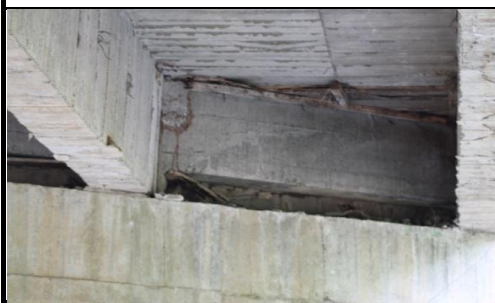
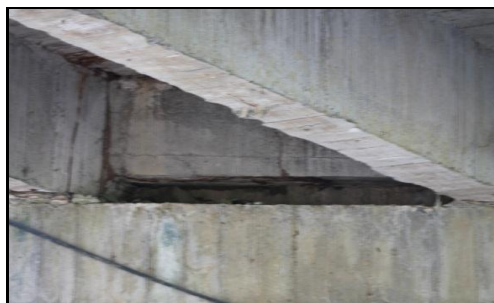
El puente no tiene dispositivo de transmision de esfuerzos entre las vigas y el asiento de estribo, de esta forma se pueden presentar empotramientos improvisados que pueden generar rotaciones y esfuerzos no previstos en el diseño de las vigas, se requiere la instalacion de apoyos tipo neopreno.

3 DAÑO SIGNIFICATIVO, REPARACIÓN NECESARIA MUY PRONTO

| TIPO | DESCRIPCIÓN | UNIDAD | CANTIDAD | VALOR UNITARIO | VALOR PARCIAL |
|---|---|---|---|---|---|
| A | CAMBIO DE APOYOS | UND | 8 | 1.713.006 | 13.704.048 |

- El puente no posee elementos de dilatación entre las vigas y el asiento de los estribos, se requiere instalar elementos tipo neopreno.
  - En términos generales el puente se encuentra en condiciones aceptables y una vez realizadas las reparaciones en la losa, instalación de apoyos de neopreno, instalación de juntas de dilatación, se estima que la próxima inspección del puente puede llevarse a cabo en 4 años, teniendo en cuenta que en la actualidad se está pavimentando la vía aledaña al puente.

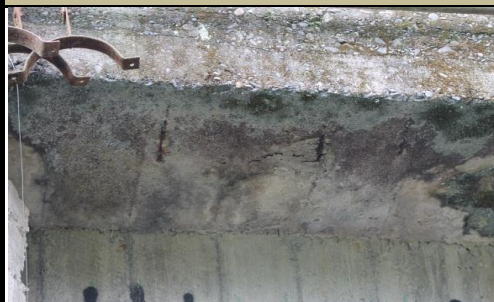
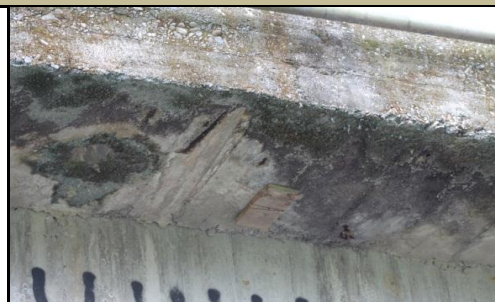
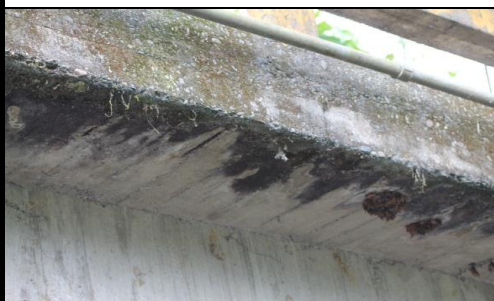
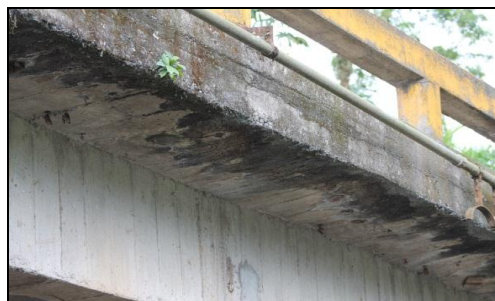
Se observa que el agua escurre desde los bordillos, hacia la placa en voladizo, generando eflorescencia y carbonatación y por lo tanto creando focos de corrosión para el refuerzo de placa.  
 Sumado a lo anterior, se evidencia la necesidad de alargar los tubos de los drenajes, para evitar daño a las vigas principales.

3 DAÑO SIGNIFICATIVO, REPARACIÓN NECESARIA MUY PRONTO

| TIPO | DESCRIPCIÓN | UNIDAD | CANTIDAD | VALOR UNITARIO | VALOR PARCIAL |
|---|---|---|---|---|---|
| B | REPARACION DE CONCRETO | M2 | 28 | 394.663 | 11.050.564 |
| E | REPARACION DE DRENES | UND | 10 | 74.147 | 741.470 |

- Se hace necesario llevar a cabo actividades de demolición, despasivación y restitución de concreto de las porciones de losa afectadas por el escurrimiento de agua, en las cuales se ha generado eflorescencias y carbonatación, antes de que se vea afectado el resto del componente y pueda generar problemas para la seguridad del tránsito sobre el puente.

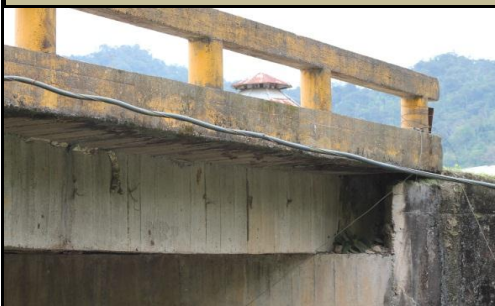
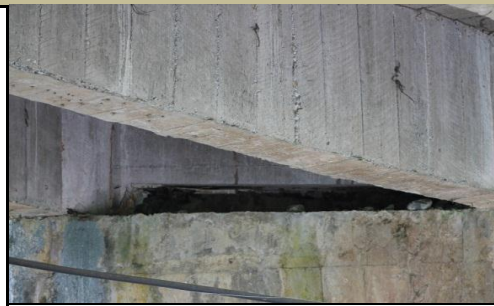
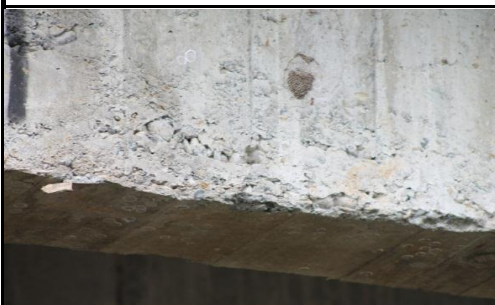
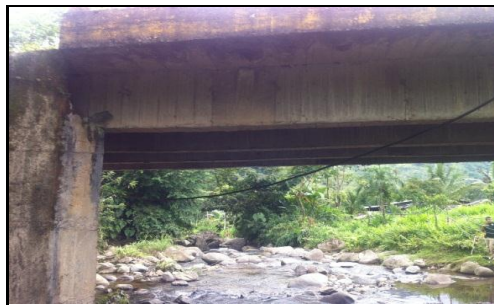
Dado que las tuberías de desagüe no existen en la actualidad, el agua de escorrentía cae directamente sobre las vigas laterales generando eflorescencias y focos de carbonatación, se recomienda realizar tratamiento superficial al concreto para eliminar material contaminante que pueda generar daños irreparables al concreto. Se aprecian hormigoneos en algunas zonas aisladas de vigas.

2 ALGÚN DAÑO, REPARACIÓN NECESARIA CUANDO SE PRESENTE LA OCASIÓN. EL COMPONENTE FUNCIONA COMO SE DISEÑÓ

| TIPO | DESCRIPCIÓN | UNIDAD | CANTIDAD | VALOR UNITARIO | VALOR PARCIAL |
|---|---|---|---|---|---|
| 30 | REPARACION DE CONCRETO | ML | 20 | 338.623 | 6.772.460 |

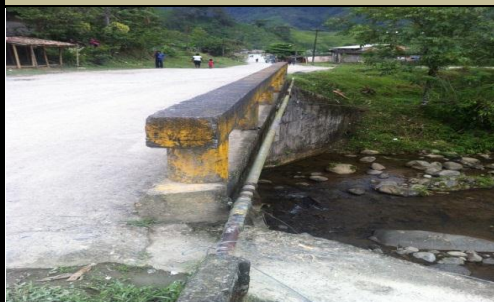
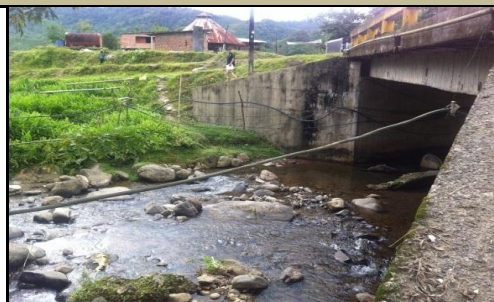
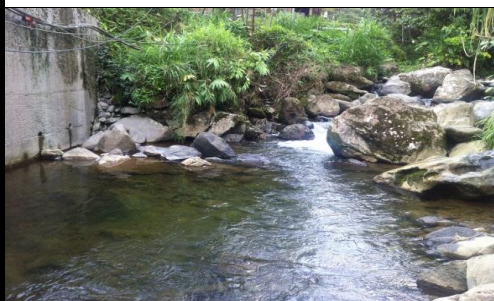
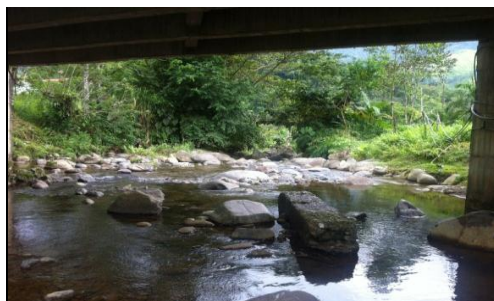
No se observan problemas en el cauce que afecten la estabilidad de los estribos, el flujo de agua esta centrado y no genera socavación en la base de la subestructura.

0 SIN DAÑO O DAÑO INSIGNIFICANTE

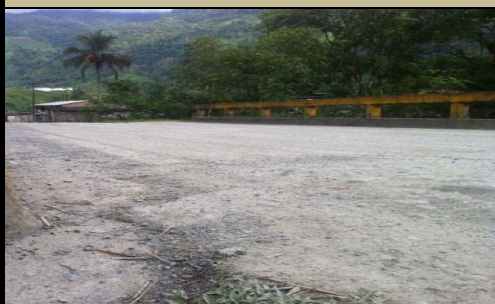
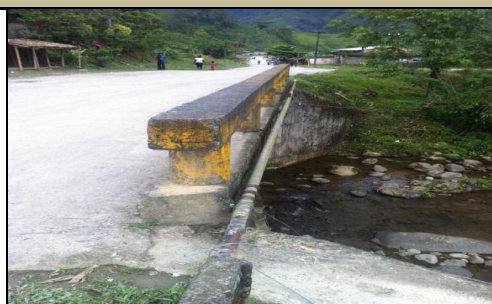
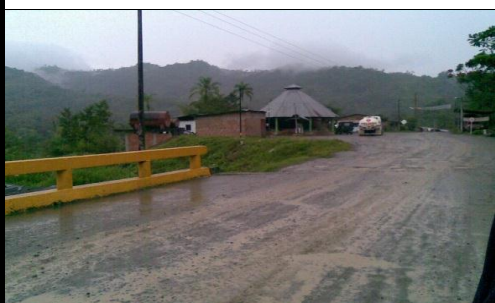
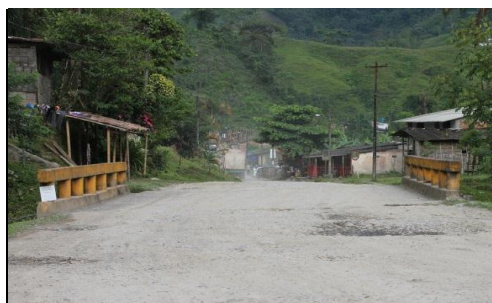
Durante la inspección no se observó ningún tipo de señalización vertical, por lo tanto y como parte del mantenimiento rutinario se requiere la instalación de señales con la identificación del puente, velocidad y carga máxima permitida y proximidad del puente sobre la vía en ambos sentidos.

1 DAÑO PEQUEÑO PERO REPARACIÓN NO ES NECESARIA (EXCEPTO MANTENIMIENTO MENOR)

| TIPO | DESCRIPCIÓN | UNIDAD | CANTIDAD | VALOR UNITARIO | VALOR PARCIAL |
|---|---|---|---|---|---|
| 92 | COLOCACION SEÑAL | UND | 8 | 158.691 | 1.269.528 |

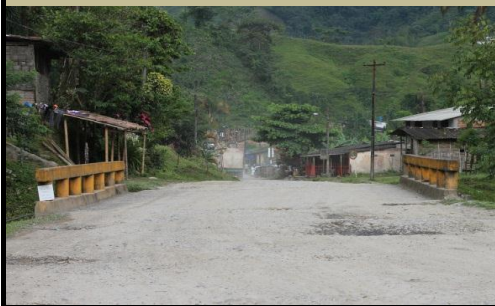
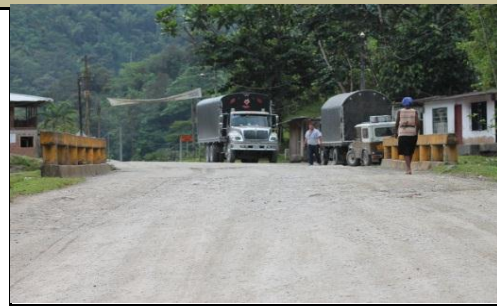
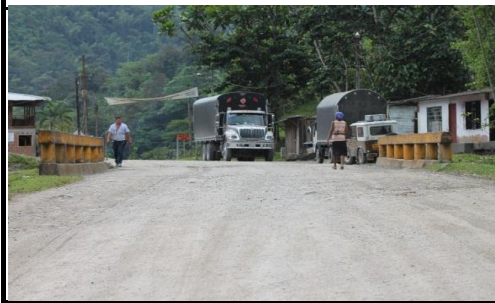
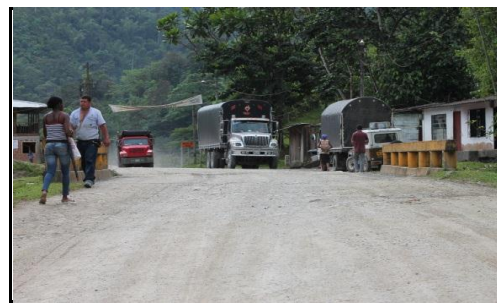
El puente en su componente general se ha calificado como 3 (Daño significativo, reparación necesaria muy pronto), correspondiente al componente placa que es el mayor afectado. Además dado que la zona es urbana, se debe construir un puente peatonal.

3 DAÑO SIGNIFICATIVO, REPARACIÓN NECESARIA MUY PRONTO

| TIPO | DESCRIPCIÓN | UNIDAD | CANTIDAD | VALOR UNITARIO | VALOR PARCIAL |
|---|---|---|---|---|---|
| E | CONSTRUCCION DE PUENTE PEATONAL | M2 | 21,0 | 200.000 | 4.200.000 |
