**ESTUDIOS DE INSPECCION E INVENTARIO DE PUENTES  
DE LA RED NACIONAL DE CARRETERAS  
ZONA OCCIDENTE**

**INFORME PUENTE PIEDRAS 21-5003-001.00  
PR 00+0600  
CARRETERA SANTA CECILIA - ASIA  
DEPARTAMENTO RISARALDA**

**CONSORCIO INGENIERIA VIAL 2011**

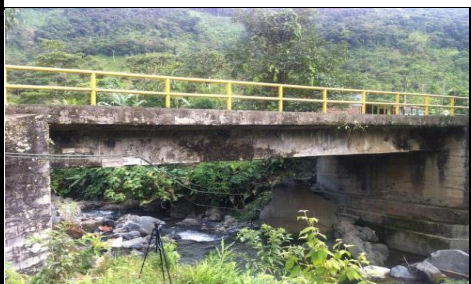
FOTO 3: VISTA LONGITUDINAL

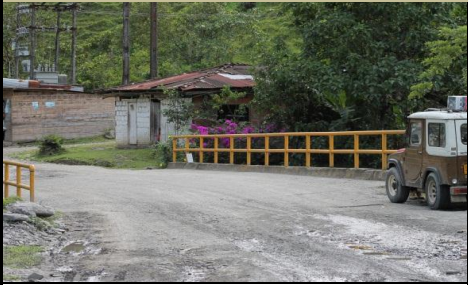
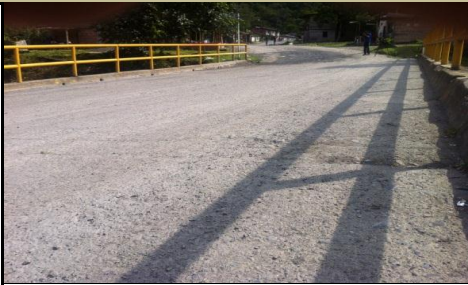
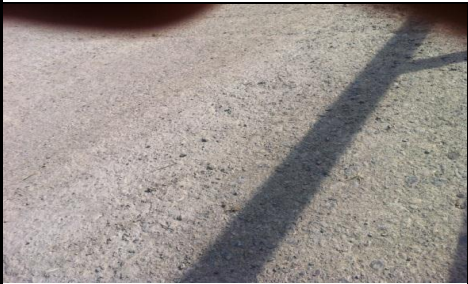
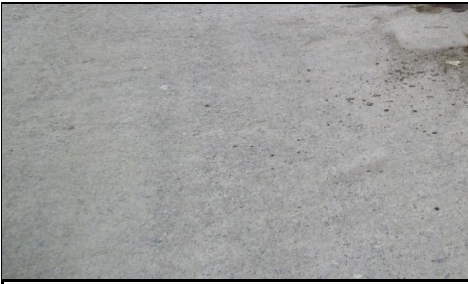
| INSTITUTO NACIONAL DE VÍAS-INVIAS | | | | | |
|---|---|---|---|---|---|
| <p>Se observan baches y pérdida de material de los accesos, lo que se podría mejorar en poco tiempo ya que en el momento se está pavimentando la vía y se solucionaría este problema. Se sugiere cambiar la carpeta de rodadura por una carpeta de asfalto ya que en el momento se observa abrasión, agregado expuesto y acero descubierto con inicio de corrosión, se debe proporcionar protección a la superficie para evitar avance de corrosión al refuerzo de la placa. No se cuenta con ningún tipo de demarcación vial, ni en el centro ni los extremos de la calzada, por lo que es necesario la aplicación de pintura de demarcación para restaurar la señalización horizontal inexistente.</p> | | | | | |
| 3 | DAÑO SIGNIFICATIVO, REPARACIÓN NECESARIA MUY PRONTO | | | | |

| INSTITUTO NACIONAL DE VÍAS-INVIAS | | | | | |
|---|---|---|---|---|---|
| B | CAMBIO DEL PAVIMENTO DE CONCRETO | M2 | 132 | 215.237 | 28.411.284 |
| 27 | REPARACION DE DEMARCACION | ML | 65 | 20.716 | 1.346.540 |

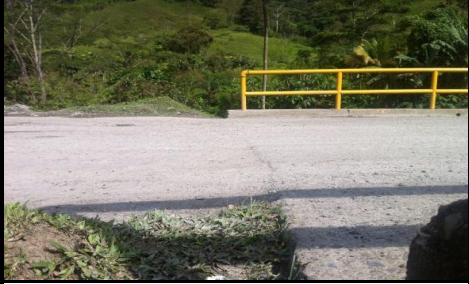
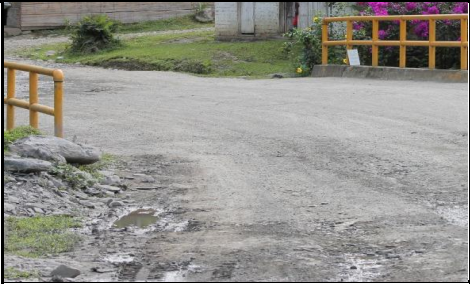
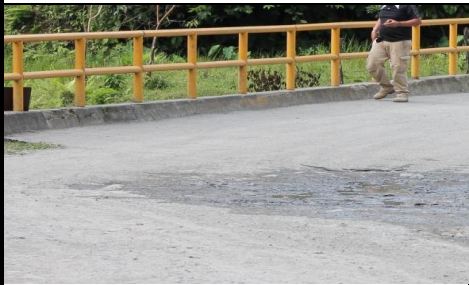
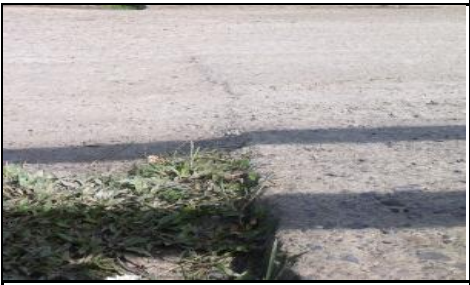
| <p>No se observan juntas de expansión en el puente, se sugiere la instalación de juntas de goma asfáltica ya que se evidencia infiltración de agua a través de las juntas.</p> | | | | | |
| 3 | DAÑO SIGNIFICATIVO, REPARACIÓN NECESARIA MUY PRONTO | | | | |

| C | CAMBIO A JUNTA DE GOMA ASFÁLTICA | ML | 16 | 712.894 | 11.406.304 |

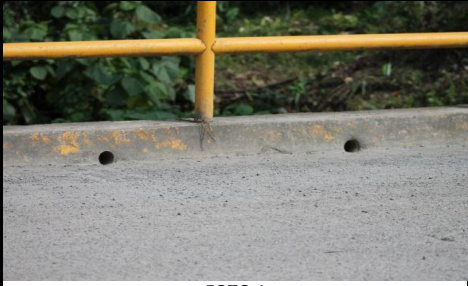
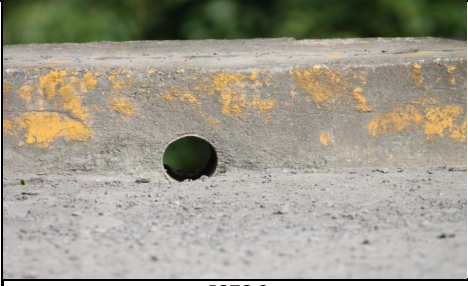
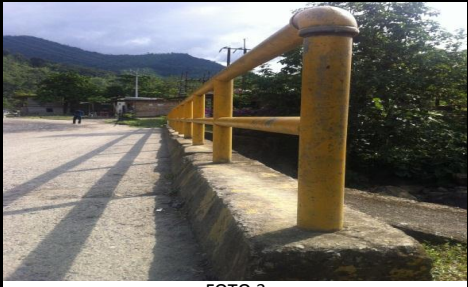
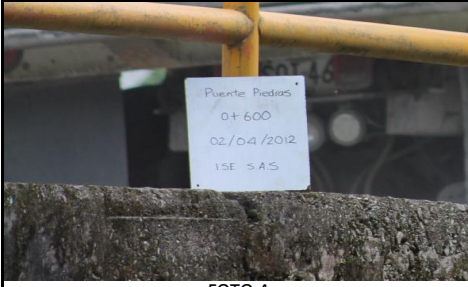
| INSTITUTO NACIONAL DE VÍAS-INVIAS | | | | | |
|---|---|---|---|---|---|
| El puente no cuenta con andenes. Los bordillos estan contruidos en concreto reforzado, se encuentran en regular estado, se evidencian desconchamiento y fisuras en el concreto, se recomienda reparar el concreto en mal estado y luego proporcionar pintura como medio de proteccion. | | | | | |
| 3 | DAÑO SIGNIFICATIVO, REPARACIÓN NECESARIA MUY PRONTO | | | | |

| INSTITUTO NACIONAL DE VÍAS-INVIAS | | | | | |
|---|---|---|---|---|---|
| B | REPARACION DE CONCRETO | M2 | 30 | 99.232 | 2.976.960 |
| 34 | PINTURA DE CONCRETO | ML | 33 | 15.455 | 510.015 |

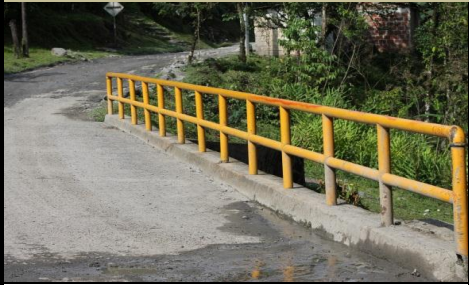
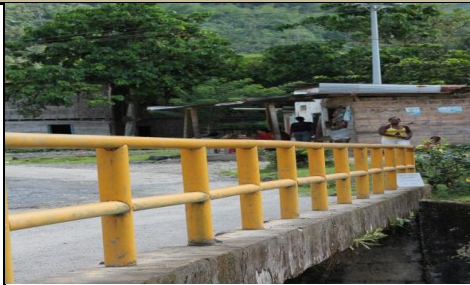
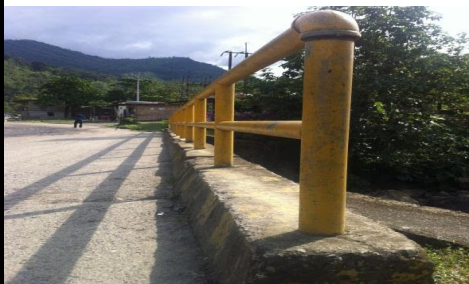
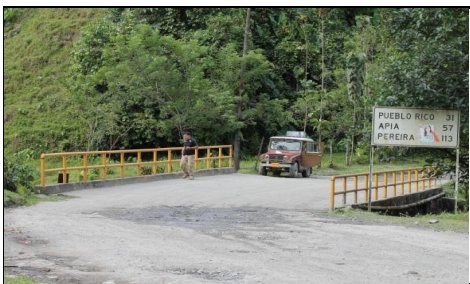
| INSTITUTO NACIONAL DE VÍAS-INVIAS | | | | | |
|---|---|---|---|---|---|
| Se observa desgaste de pintura en los elementos metálicos de las barandas del puente por efectos de intemperismo. Se sugiere el cambio a barandas metálicas reglamentarias, ya que las actuales son de tipo pasamanos y no ofrecen protección al impacto de vehículos. | | | | | |
| 3 | DAÑO SIGNIFICATIVO, REPARACIÓN NECESARIA MUY PRONTO | | | | |

| INSTITUTO NACIONAL DE VÍAS-INVIAS | | | | | |
|---|---|---|---|---|---|
| D | CAMBIO DE BARANDA DE ACERO | ML | 33 | 406.032 | 13.399.056 |

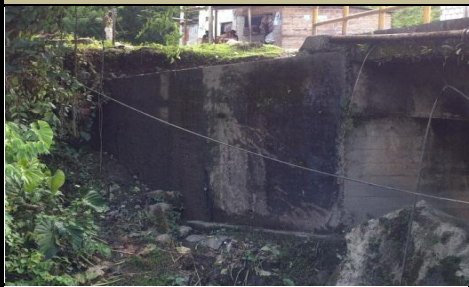
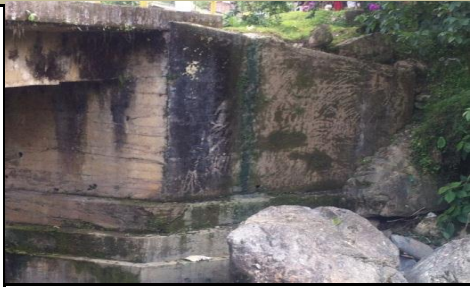
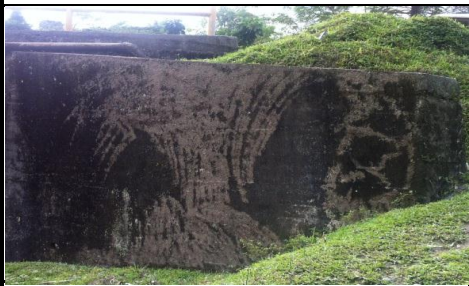
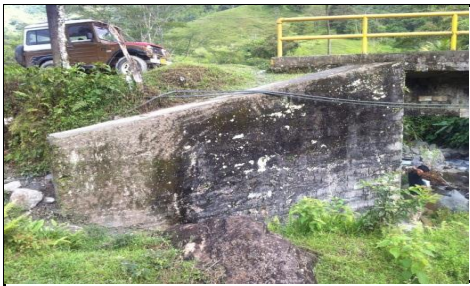
| No hay desarrollo de taludes y conos en las entradas del puente. Las aletas vinculadas a los estribos conforman los llenos de lo accesos y se conecta en forma directa con el terreno natural. | | | | | |
| 0 | SIN DAÑO O DAÑO INSIGNIFICANTE | | | | |

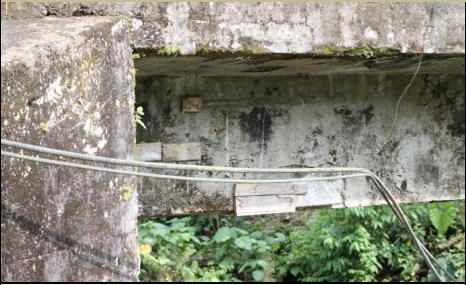
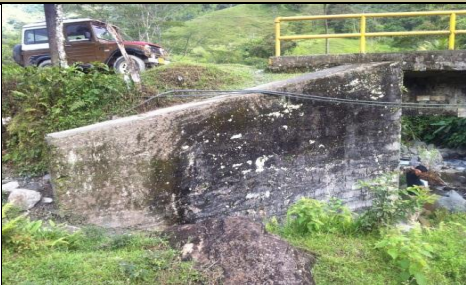
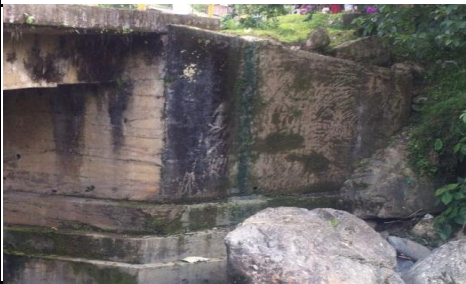
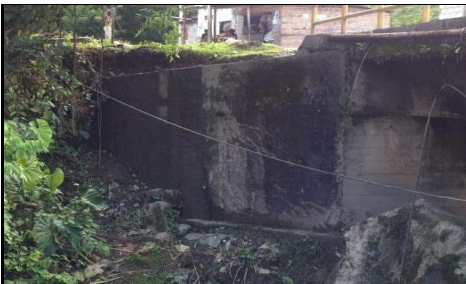
| Se evidencia una filtración excesiva y continua de agua hacia estos componentes, requiere de manejo de aguas mediante filtros o drenes, para disminuir la presión y evitar el deterioro de las aletas, de igual forma realizar limpieza a la superficie del concreto para eliminar materiales contaminantes que puedan ocasionar daños irreparables al concreto. | | | | | |
| 0 | SIN DAÑO O DAÑO INSIGNIFICANTE | | | | |

| 10 | LIMPIEZA | M2 | 80 | 10.755 | 860.400 |

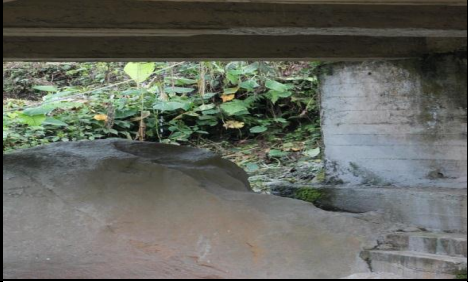
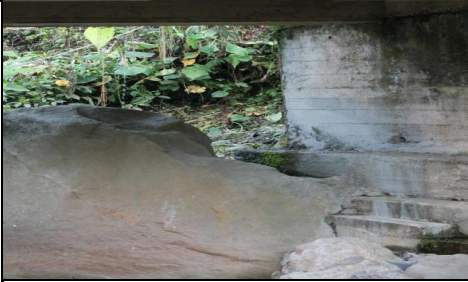
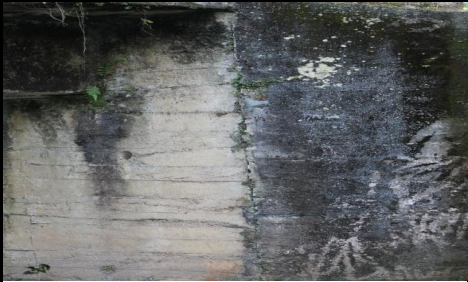
| INSTITUTO NACIONAL DE VÍAS-INVIAS | | | | | |
|---|---|---|---|---|---|
| Se observa filtración de agua a través de las juntas, también se observan hormigoneos generalizados en los estribos. Debido al desvío del cauce del río, se ha generado una zona de socavación en la base de los estribos, se requiere volver a proteger y recuperar base de estribos, ya que la protección realizada anteriormente no fue suficiente. | | | | | |
| 3 | DAÑO SIGNIFICATIVO, REPARACIÓN NECESARIA MUY PRONTO | | | | |

| INSTITUTO NACIONAL DE VÍAS-INVIAS | | | | | |
|---|---|---|---|---|---|
| B | ENCAMISADO DE CONCRETO REFORZADO PARA PROTECCION | M2 | 36 | 665.984 | 23.975.424 |

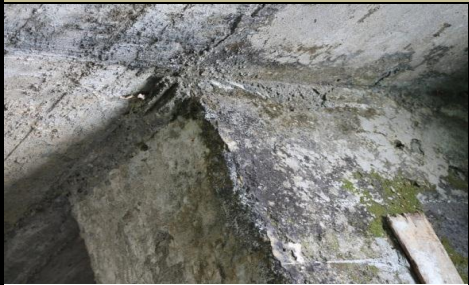
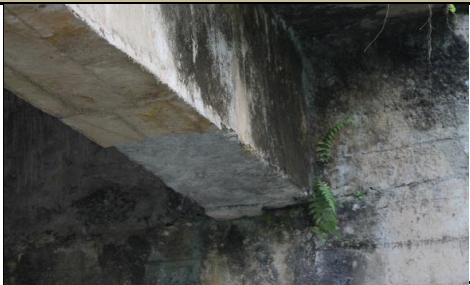
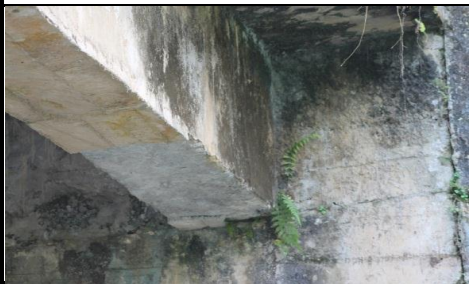
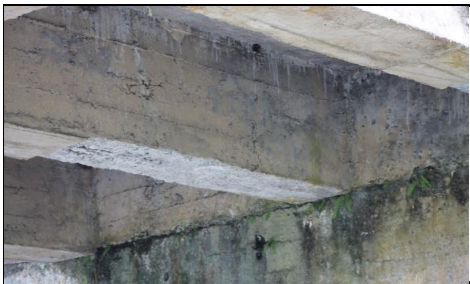
| Las superficies de vigas fueron cubiertas con morteros, lo que no permite determinar el estado de los apoyos en los estribos, se infiere que están en mal estado por los altos niveles de humedad proveniente de la filtración de las juntas. | | | | | |
| 3 | DAÑO SIGNIFICATIVO, REPARACIÓN NECESARIA MUY PRONTO | | | | |

| A | CAMBIO DE APOYOS | UND | 6 | 1.713.006 | 10.278.036 |

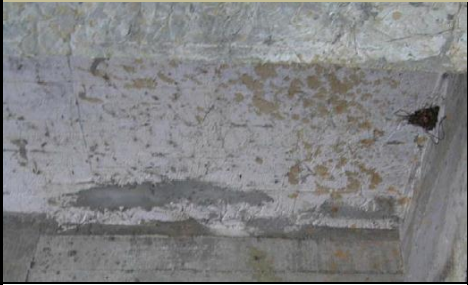
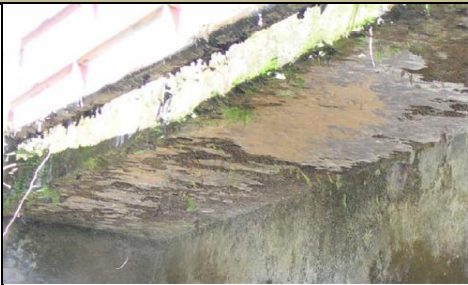
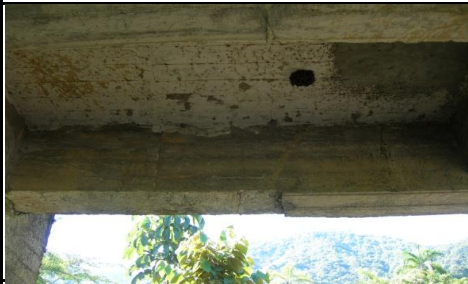
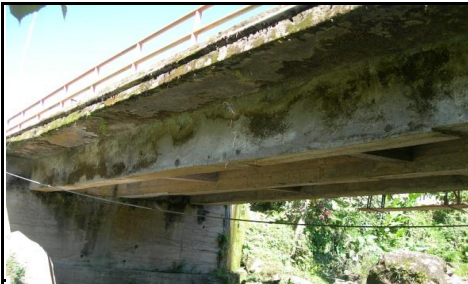
| INSTITUTO NACIONAL DE VÍAS-INVIAS | | | | | |
|---|---|---|---|---|---|
| <p>Se evidencian eflorescencias por acumulación de los carbonatos en la superficie del concreto, en algunas partes se empezaron a formar estalactitas, se observa disminución del ph del concreto y un aumento en la corrosión del acero de refuerzo, la lixiviación observada obedece a la disolución o hidrólisis de la cal libre hidratada hidróxido de calcio del material cementante y su expansión por la superficie del concreto, esto produce una acumulación de la solución saturada de hidróxido de calcio en la superficie del concreto.</p> <p>Sumado a lo anterior, se evidencia la necesidad de alargar los tubos de los drenajes, para evitar daño a las vigas principales.</p> | | | | | |
| 4 | DAÑO GRAVE, REPARACIÓN NECESARIA INMEDIATAMENTE | | | | |

| INSTITUTO NACIONAL DE VÍAS-INVIAS | | | | | |
|---|---|---|---|---|---|
| B | REPARACION DE CONCRETO | M2 | 106 | 394.663 | 41.834.278 |
| E | REPARACION DE DRENES | UND | 10 | 74.147 | 741.470 |

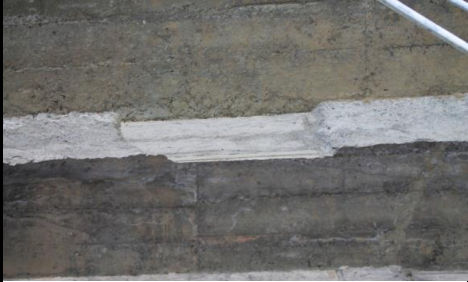
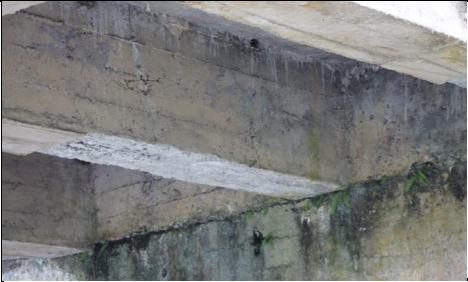
| INSTITUTO NACIONAL DE VÍAS-INVIAS | | | | | |
|---|---|---|---|---|---|
| <p>El estado de las vigas es malo, se observan altos niveles de afectación por carbonatación del concreto, eflorescencia, hormigoneo excesivo por fallas durante el proceso constructivo, concreto con dosificación inadecuada y compactación deficiente, sumado a lo anterior se aprecian fallas en las vigas por tensión diagonal, pérdida del recubrimiento inferior de vigas y refuerzo expuesto.</p> <p>Se evidencia la inyección de grietas por cortante en las vigas, lo que indica sobreesfuerzos de la superestructura sin que hasta el momento se haya realizado reforzamiento de vigas, las caras externas de las vigas 1 y 3 fueron cubiertas con mortero.</p> <p>Se requiere Inspección especial de la superestructura, previo al refuerzo de vigas en concreto.</p> | | | | | |

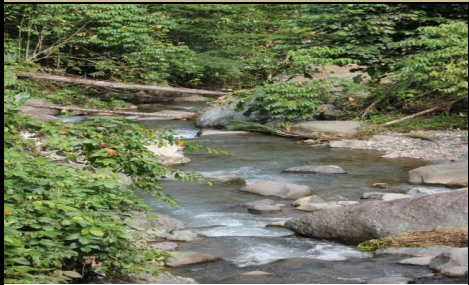
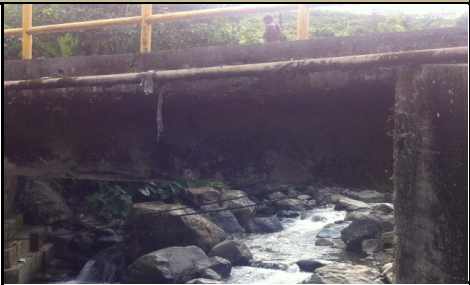
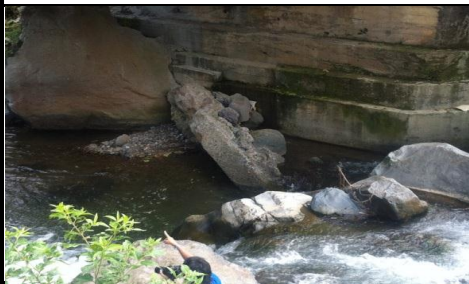
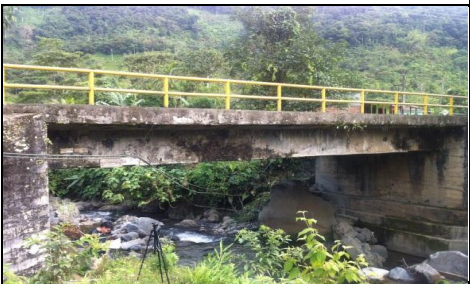
| Se observan daños en la base de los estribos debido a socavación por lo que se recomienda un reencauzamiento. | | | | | |
| 3 | DAÑO SIGNIFICATIVO, REPARACIÓN NECESARIA MUY PRONTO | | | | |

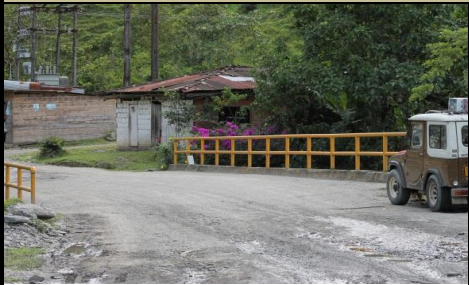
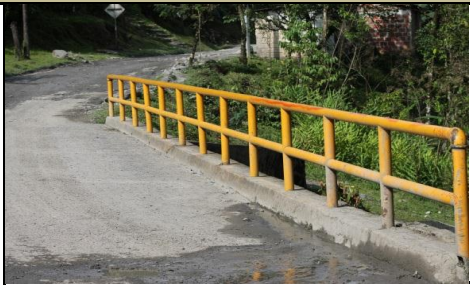
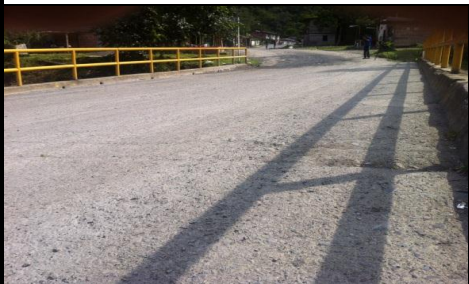
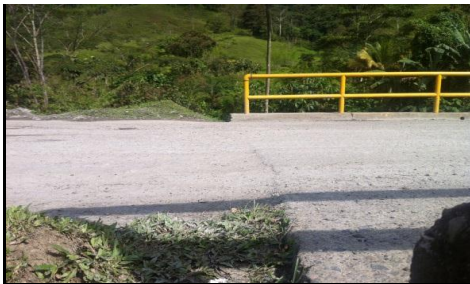
| <p>Durante la inspección no se observó ningún tipo de señalización vertical, por lo tanto y como parte del mantenimiento rutinario se requiere la instalación de señales con la identificación del puente, velocidad y carga máxima permitida y proximidad del puente sobre la vía en ambos sentidos.</p> | | | | | |
| 1 | DAÑO PEQUEÑO PERO REPARACIÓN NO ES NECESARIA (EXCEPTO MANTENIMIENTO MENOR) | | | | |

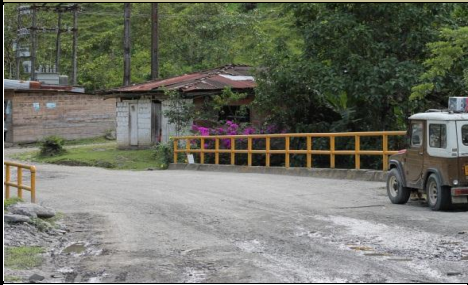
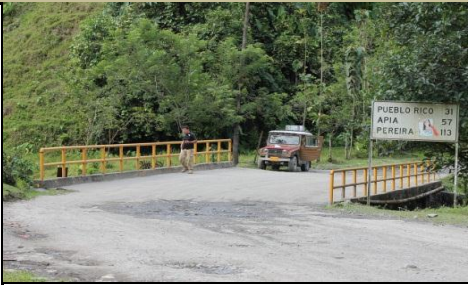
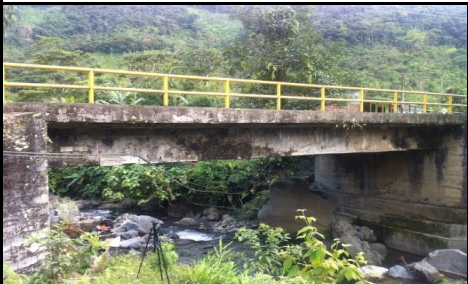
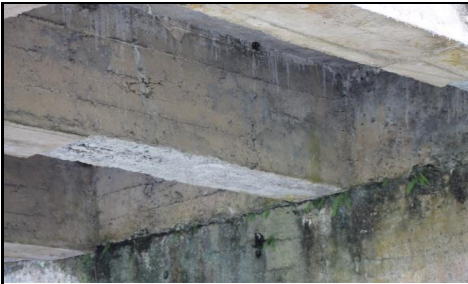
| INSTITUTO NACIONAL DE VÍAS-INVIAS | | | | | |
|---|---|---|---|---|---|
| <p>El puente en su componente general se ha calificado como 4 (Daño grave, reparación necesaria inmediatamente), ya que la condición en la que se encuentra la superestructura amenaza la integridad estructural del puente.</p> <p>Dado que la zona es urbana, se requiere la construcción de un puente peatonal.</p> | | | | | |
| 4 | DAÑO GRAVE, REPARACIÓN NECESARIA INMEDIATAMENTE | | | | |
