**ESTUDIOS DE INSPECCION E INVENTARIO DE PUENTES
DE LA RED NACIONAL DE CARRETERAS
ZONA OCCIDENTE**

**INFORME PUENTE LA UNION 21-5003-002.00
PR 04+0300
CARRETERA SANTA CECILIA - ASIA
DEPARTAMENTO RISARALDA**

**INFORME PUENTE LA UNION
21-5003-002.00
TERRITORIAL 21 RISARALDA
CARRETERA SANTA CECILIA - ASIA**

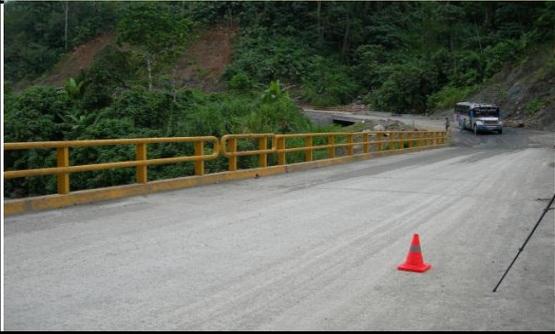
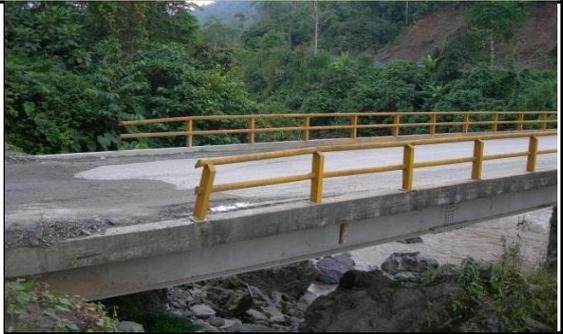
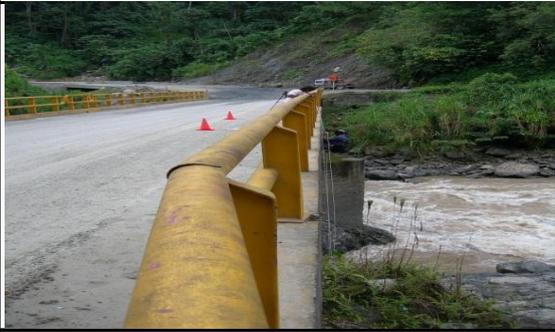
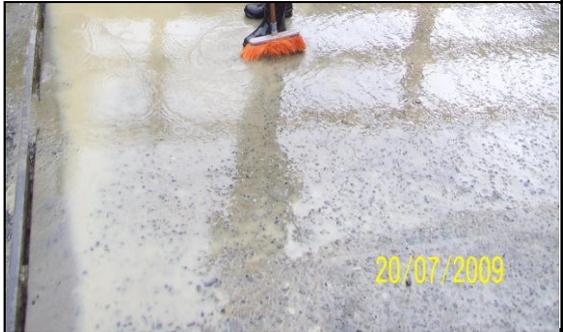
La superficie del puente es una carpeta en concreto hidráulico de 20cm de espesor, presenta desnivel en los accesos, fisuras, huecos, desconchamientos y pérdida de material, no existen losas de aproximación y el sistema de drenaje se encuentra parcialmente obstruido, presenta un alto grado de desgaste superficial por efectos de fricción, debido al uso y al inadecuado manejo de aguas de escorrentía que permite la acumulación de agua en ciertas zonas de la losa, se produce un fenómeno de fricción entre la carpeta de rodadura y las llantas de los vehículos circulantes que poco a poco va removiendo el material cementante superficial y posteriormente remueve parte de los áridos acelerando el proceso abrasivo. No se cuenta con demarcación vial, por lo que es necesario la aplicación de pintura de demarcación.

3	DAÑO SIGNIFICATIVO, REPARACIÓN NECESARIA MUY PRONTO
---	-----------------------------------------------------

TIPO	DESCRIPCIÓN	UNIDAD	CANTIDAD	VALOR UNITARIO	VALOR PARCIAL
B	CAMBIO DEL PAVIMENTO DE CONCRETO	M2	450	215.237	96.856.650
27	REPARACION DE DEMARCACION	ML	232	20.716	4.806.112
TOTAL INTERVENCIÓN					101.662.762

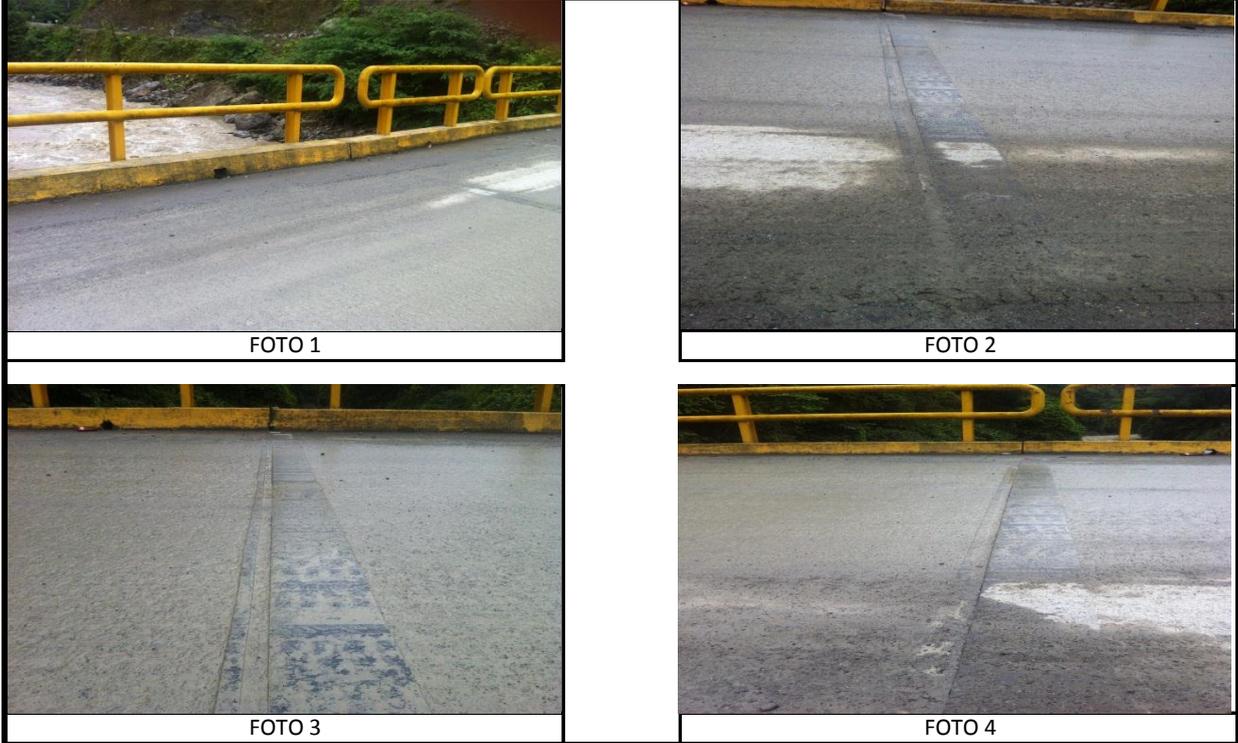
Se observa abundante filtración de agua por falta de sello en junta número 1 ya que no existe un sistema de drenaje antes del puente, por lo tanto las aguas de escorrentía se filtran por las juntas del puente y se estancan alrededor de los apoyos generando corrosión en los elementos metálicos y deterioro del neopreno, en las demás juntas se aprecia taponamiento de junta con material de arrastre. Se debe realizar limpieza de juntas y reposición de sello.

3 DAÑO SIGNIFICATIVO, REPARACIÓN NECESARIA MUY PRONTO

TIPO	DESCRIPCIÓN	UNIDAD	CANTIDAD	VALOR UNITARIO	VALOR PARCIAL
A	REPARACIÓN DE JUNTA	ML	31	46.890	1.453.590
TOTAL INTERVENCIÓN					1.453.590

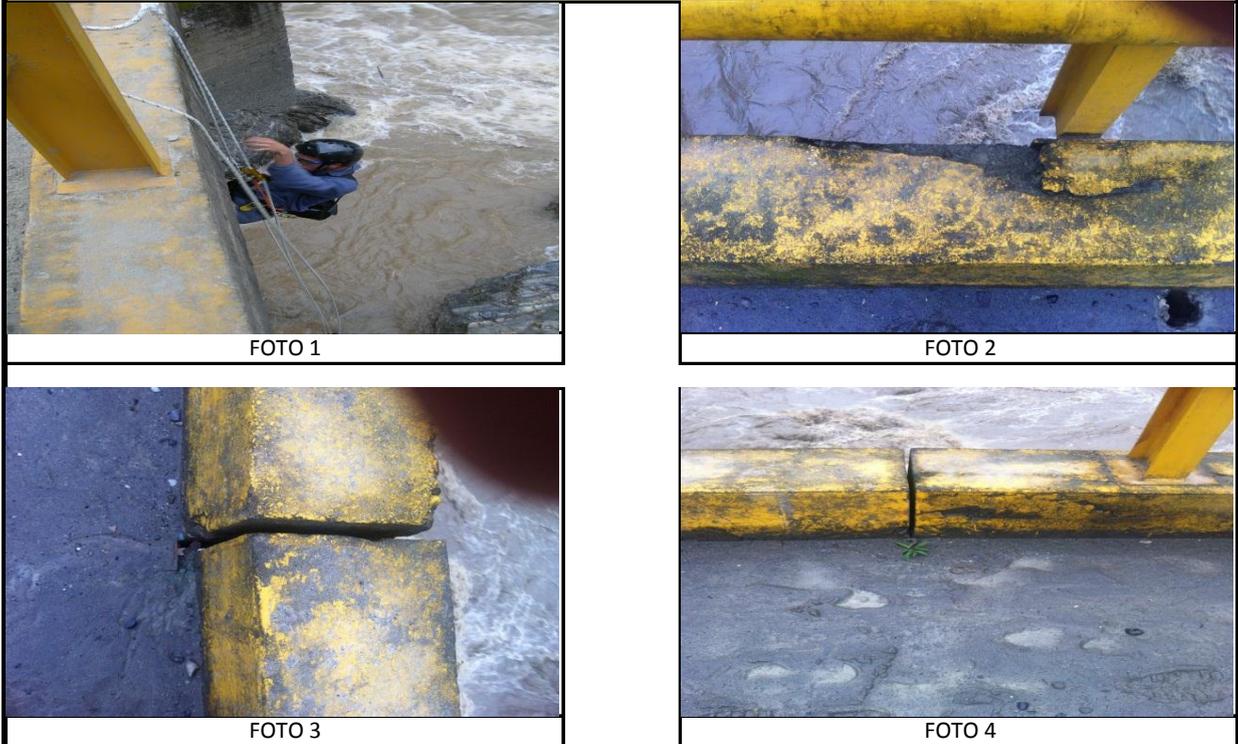
El puente no cuenta con andenes. Los bordillos se encuentran en buen estado ya que no se evidencian fisuras ni problemas en el concreto de los mismos, se recomienda realizar mantenimiento preventivo consistente en limpieza y pintura.

0 SIN DAÑO O DAÑO INSIGNIFICANTE

TIPO	DESCRIPCIÓN	UNIDAD	CANTIDAD	VALOR UNITARIO	VALOR PARCIAL
10	LIMPIEZA	M2	116	10.510	1.219.160
34	PINTURA DE CONCRETO	ML	116	15.455	1.792.780
TOTAL INTERVENCIÓN					3.011.940

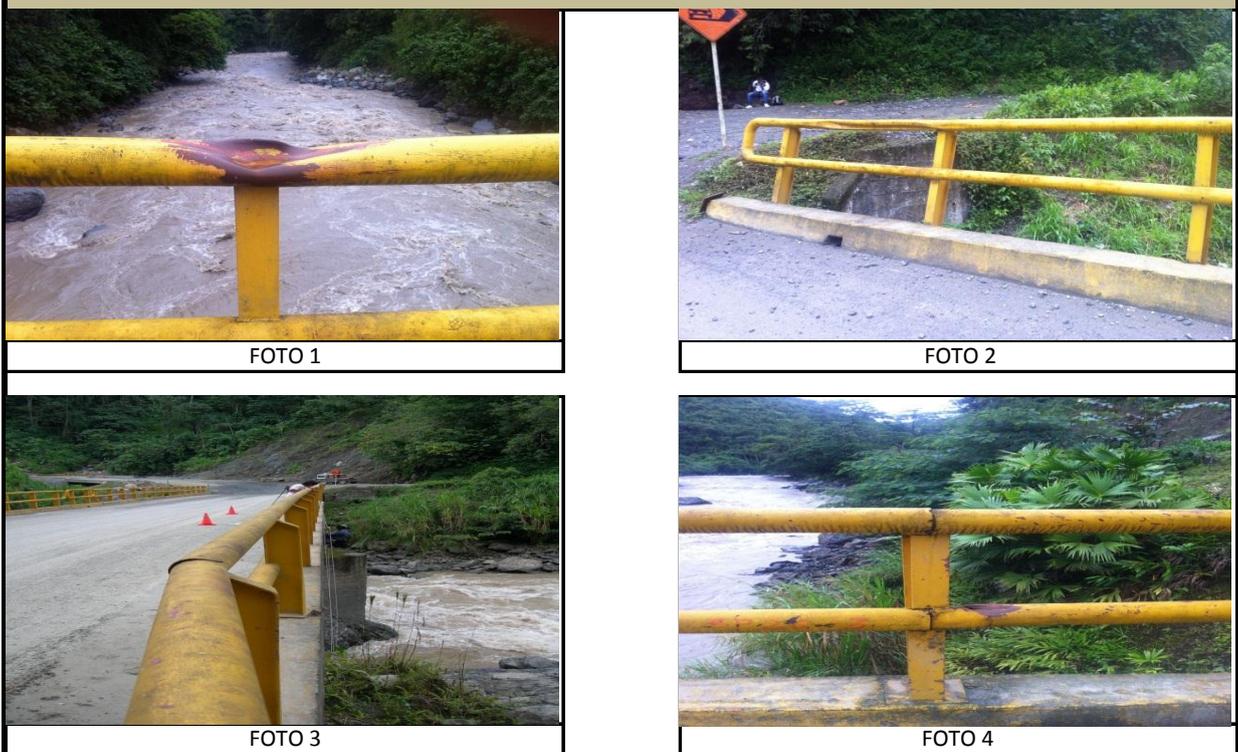
Se observa deterioro de la pintura por falta de mantenimiento, deformaciones permanentes por impactos de vehículos en las zonas cercanas a los accesos y perforaciones por proyectiles.

3 DAÑO SIGNIFICATIVO, REPARACIÓN NECESARIA MUY PRONTO

TIPO	DESCRIPCIÓN	UNIDAD	CANTIDAD	VALOR UNITARIO	VALOR PARCIAL
B	REPARACION DE BARANDA DE ACERO	ML	20	139.142	2.782.840
10	LIMPIEZA	ML	96	4.516	433.536
40	PINTURA DE ACERO	ML	116	25.784	2.990.944
TOTAL INTERVENCIÓN					6.207.320

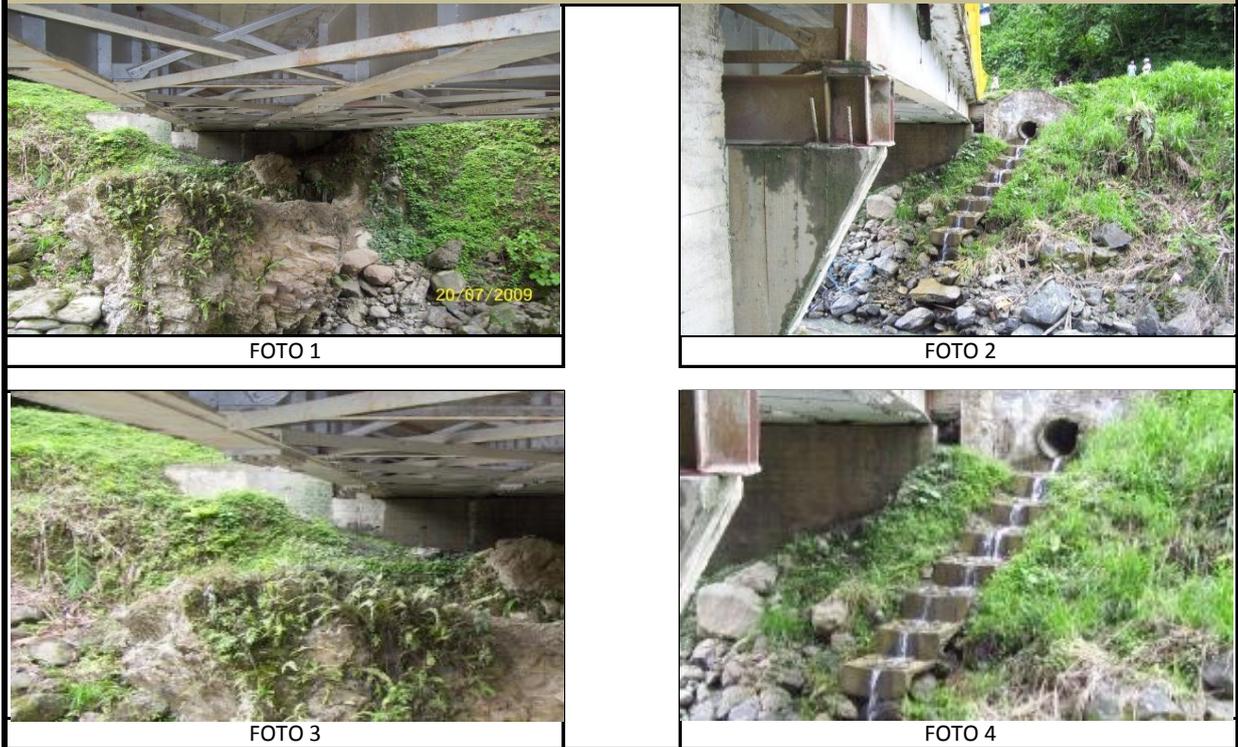
Los cono existentes no presentan riesgos, por lo tanto no es necesaria su intervencion, ya que no existe amenaza para la integridad estructural del puente.

0 SIN DAÑO O DAÑO INSIGNIFICANTE

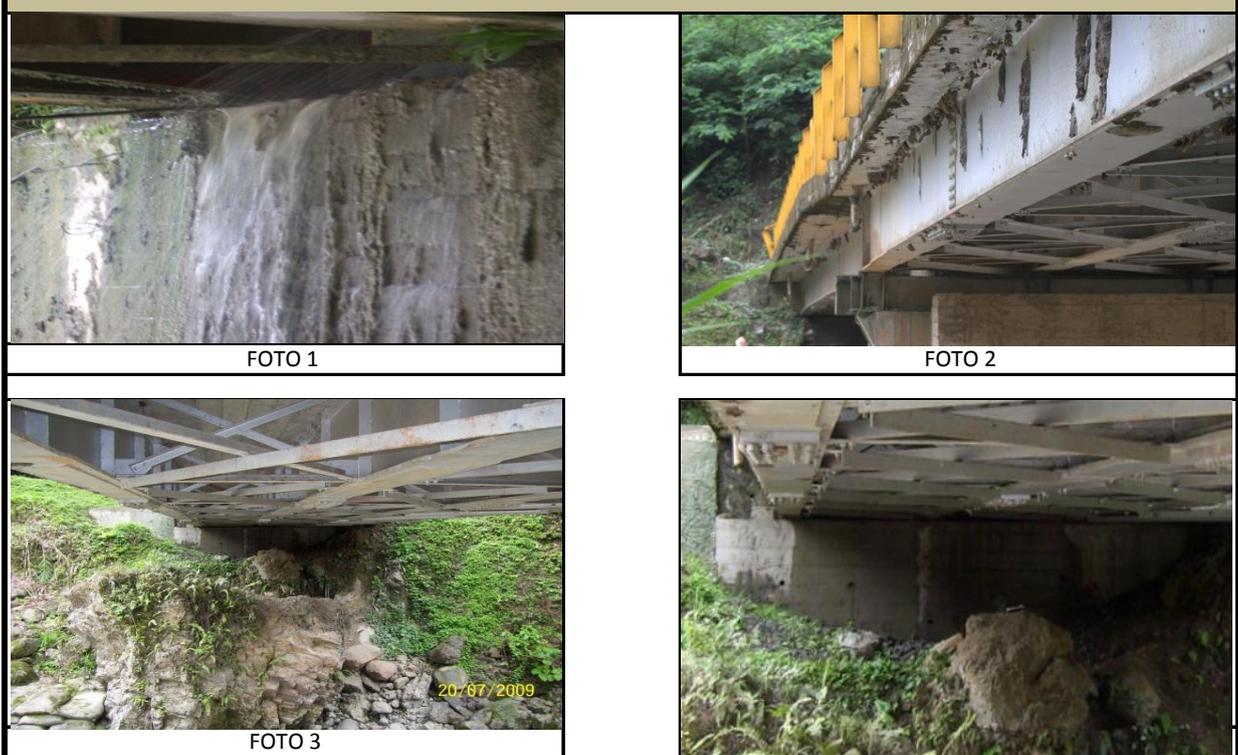
La viga cabezal que conforma el apoyo 1 está siendo fuertemente atacada por aguas de escorrentía, el flujo pasa a través de la junta de expansión la cual perdió el sello, cae directamente a la viga generando aumento de la porosidad del concreto, remoción de la pasta cementante y exposición de áridos, esto puede llevar a una disminución de la resistencia a la compresión y aumento de la permeabilidad afectando así el acero de refuerzo, a la vez que genera deterioro en el material de apoyo de las vigas metálicas.

3 DAÑO SIGNIFICATIVO, REPARACIÓN NECESARIA MUY PRONTO

TIPO	DESCRIPCIÓN	UNIDAD	CANTIDAD	VALOR UNITARIO	VALOR PARCIAL
B	ENCAMISADO DE CONCRETO REFORZADO PARA PROTECCION	M2	32	665.984	21.311.488
TOTAL INTERVENCIÓN					21.311.488

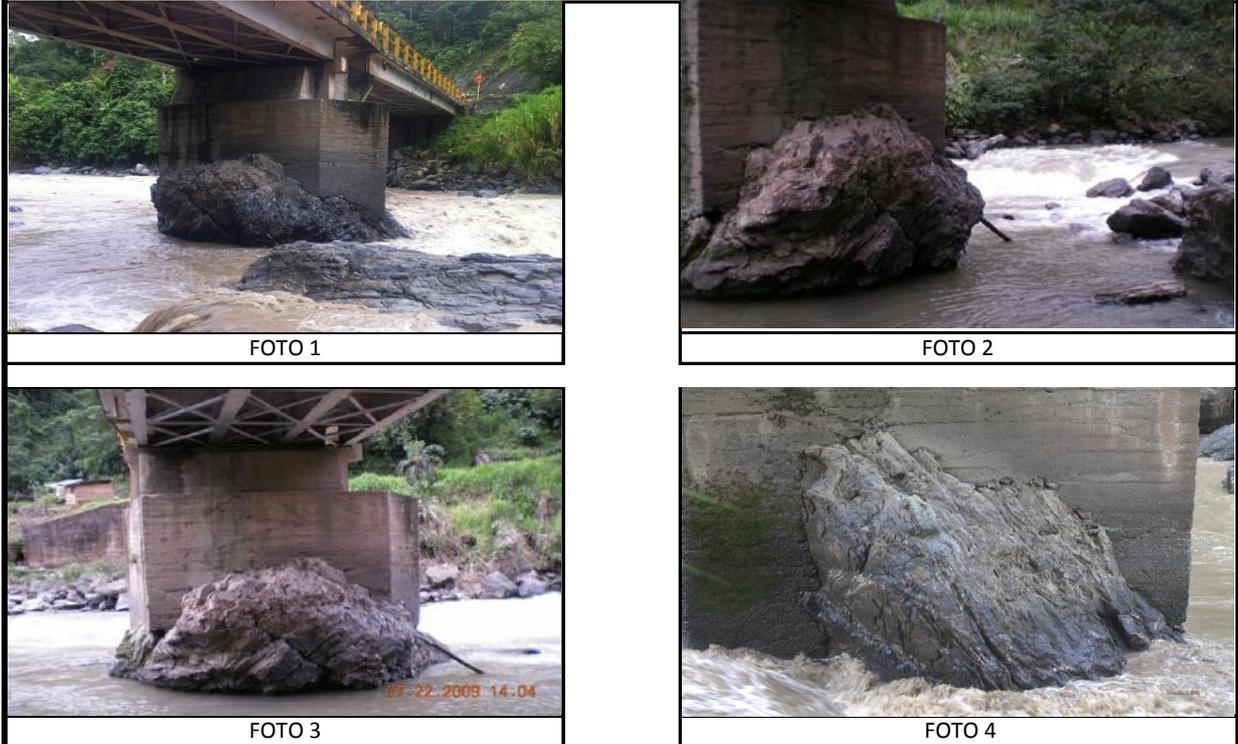
La pila central se encuentra cimentada sobre una roca, no se aprecian desplazamientos activos, pero se observan juntas frías al inicio de la pila por vaciado de concreto en diferentes etapas, sumado a esto no se observa protección por socavación de la base, lo anterior pone en duda la capacidad de la pila para soportar empujes hidrostáticos severos, por lo tanto se recomienda realizar una Inspección Especial, con posterior refuerzo de la base.
 La humedad proveniente de las juntas de expansión ha provocado descomposición y carbonatación en concreto de la pila.

4	DAÑO GRAVE, REPARACIÓN NECESARIA INMEDIATAMENTE
---	-------------------------------------------------

TIPO	DESCRIPCIÓN	UNIDAD	CANTIDAD	VALOR UNITARIO	VALOR PARCIAL
B	ENCAMISADO DE CONCRETO REFORZADO PARA PROTECCION	M2	36	829.613	29.866.068
TOTAL INTERVENCIÓN					29.866.068

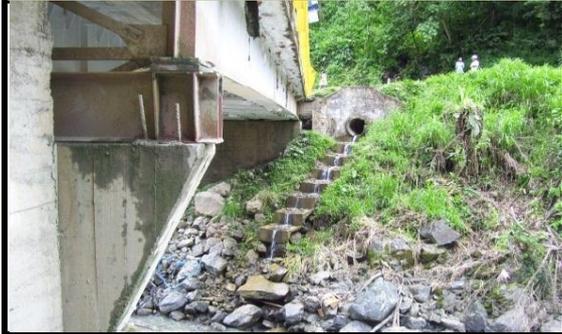
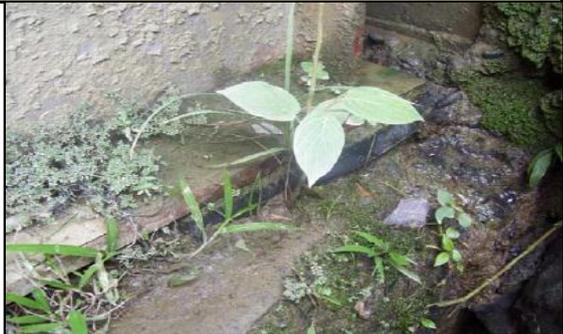
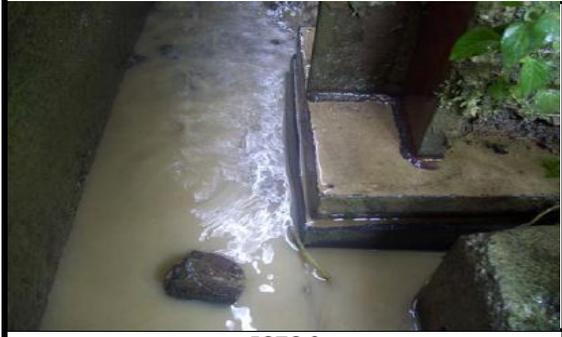
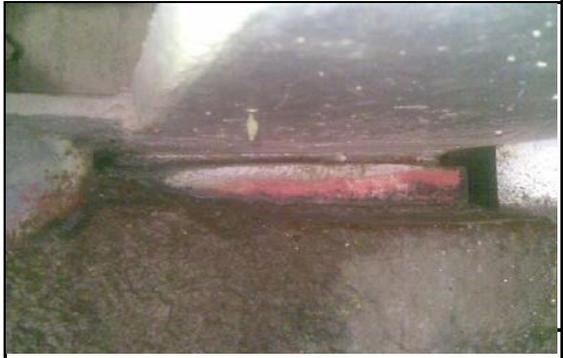
Todos los apoyos de vigas tienen el mismo sistema, el cual consiste en un neopreno en medio de dos platinas de acero, la acumulación de musgo es muestra del alto contenido de humedad de la zona, lo que ha producido la corrosión excesiva de las platinas de transferencia y el deterioro del neopreno.

Las vigas de la Luz 1 se apoyan en la pila central en un sistema que puede amenazar la estabilidad de la estructura ante un desplazamiento horizontal excesivo, ya que las vigas están sobrepuestas en la ménsula de concreto, sin ningún tipo de restricción lateral, ni tope sísmico, se recomienda realizar Inspección Especial para analizar este punto.

4	DAÑO GRAVE, REPARACIÓN NECESARIA INMEDIATAMENTE
---	-------------------------------------------------

TIPO	DESCRIPCIÓN	UNIDAD	CANTIDAD	VALOR UNITARIO	VALOR PARCIAL
A	CAMBIO DE APOYOS	UND	16	1.713.006	27.408.096
TOTAL INTERVENCIÓN					27.408.096

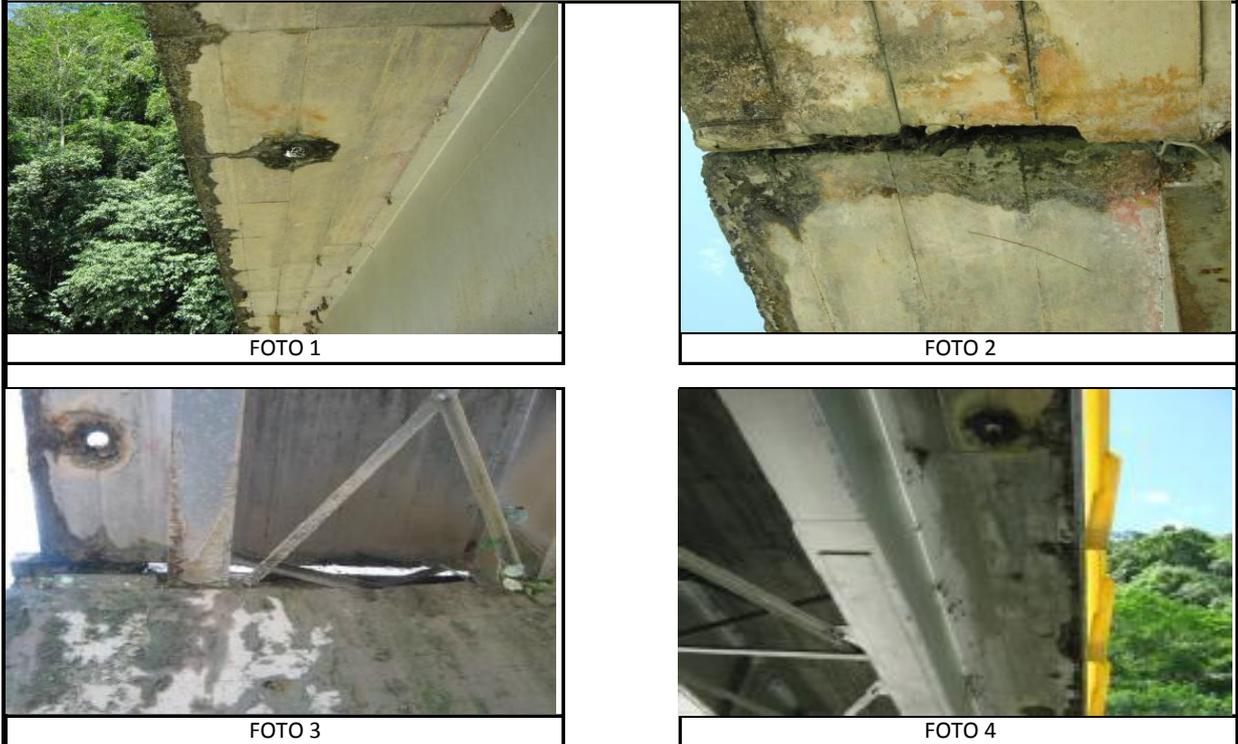
Se debe alargar drenes del costado derecho del puente, además realizar tratamiento al concreto de la cara inferior de los volados que actualmente presentan depósitos de humedad y eflorescencia.

3	DAÑO SIGNIFICATIVO, REPARACIÓN NECESARIA MUY PRONTO
---	-----------------------------------------------------

TIPO	DESCRIPCIÓN	UNIDAD	CANTIDAD	VALOR UNITARIO	VALOR PARCIAL
E	REPARACION DE DRENES	UND	20	74.147	1.482.940
30	REPARACION DE CONCRETO	M2	11	510.946	5.620.406
TOTAL INTERVENCIÓN					7.103.346

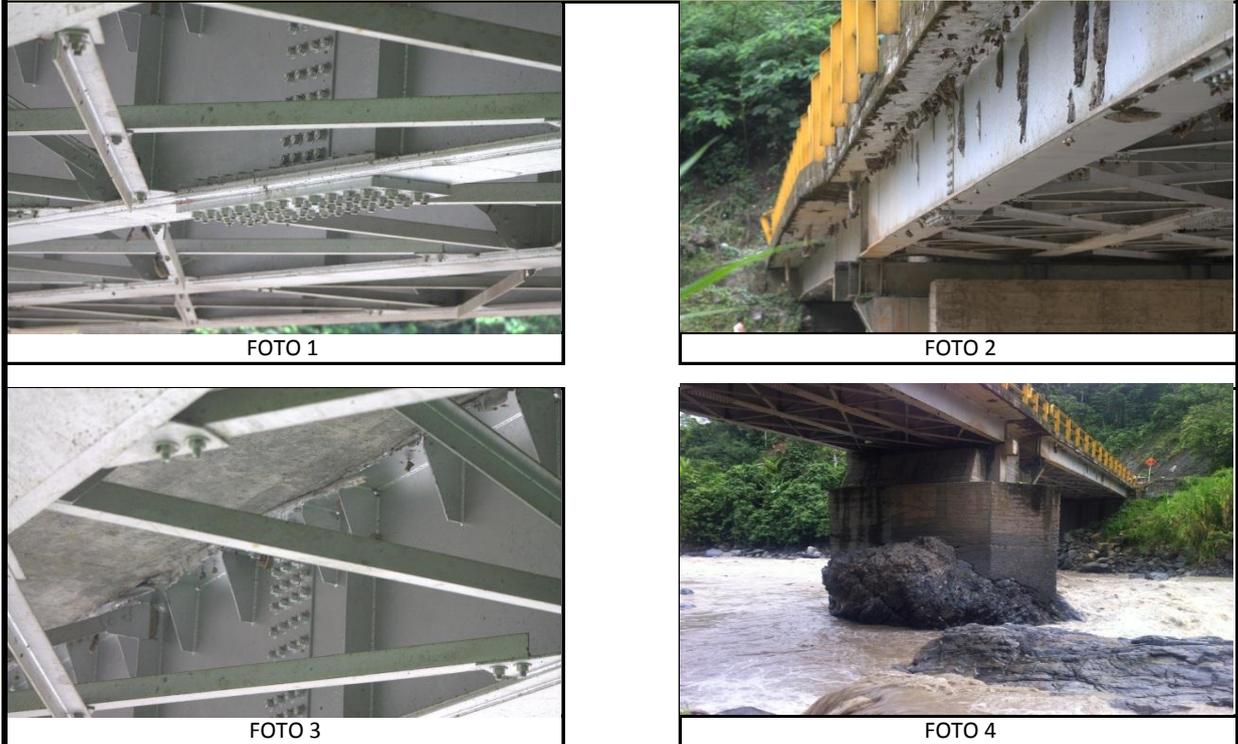
Este puente posee cuatro vigas principales, los cuales se encuentran en buen estado con refuerzo en las uniones, las vigas se encuentran reforzadas por medio de platinas las cuales presentan anclajes de pernos roscados estos se encuentran en condición aceptable, el arriostamiento que se utilizó en el puente es tipo perfil en L, en general se encuentran bien anclados, la pintura en partes está recubierta por una especie de moho que puede llegar a afectar de forma permanente el elemento metálico.

0 SIN DAÑO O DAÑO INSIGNIFICANTE

TIPO	DESCRIPCIÓN	UNIDAD	CANTIDAD	VALOR UNITARIO	VALOR PARCIAL
10	LIMPIEZA	ML	500	21.604	10.802.000
40	PINTURA DE ACERO	ML	500	36.647	18.323.500
TOTAL INTERVENCIÓN					29.125.500

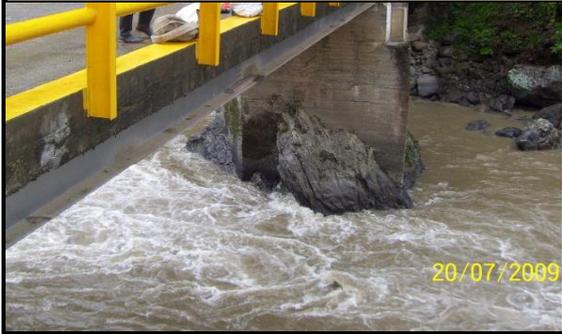
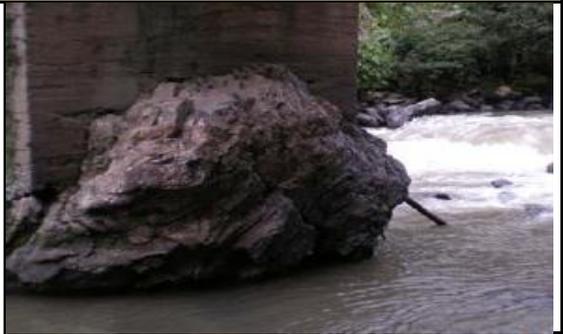
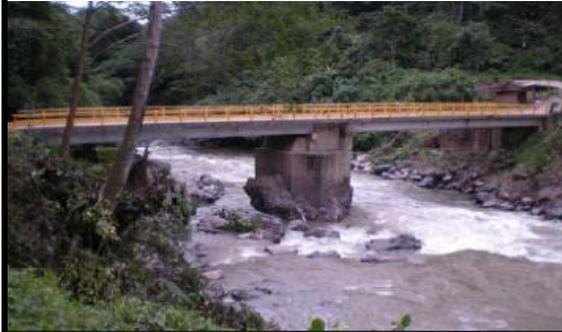
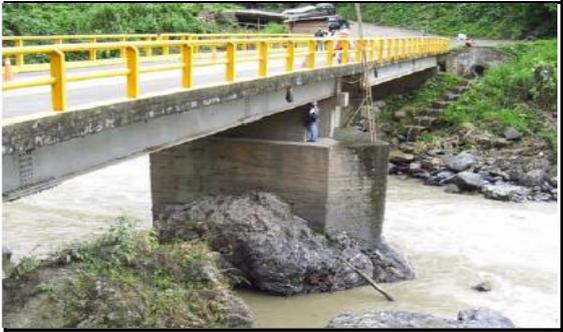
No se observa protección del cauce mediante elementos de disipación de impacto. Esto puede ocasionar que durante movimientos laterales o impactos fuertes exista una falla por cortante en la unión roca-pila. Se debe efectuar un estudio de hidrología e hidrodinámica de inmediato y realizar la protección de la base de la pila.

3	DAÑO SIGNIFICATIVO, REPARACIÓN NECESARIA MUY PRONTO
---	-----------------------------------------------------

TIPO	DESCRIPCIÓN	UNIDAD	CANTIDAD	VALOR UNITARIO	VALOR PARCIAL
C	PROTECCION DEL CAUCE	M2	40	473.993	18.959.720
TOTAL INTERVENCIÓN					18.959.720

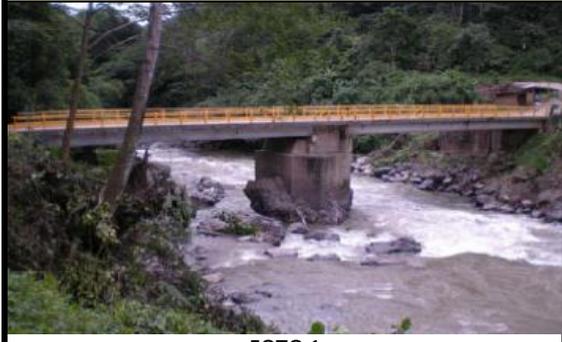
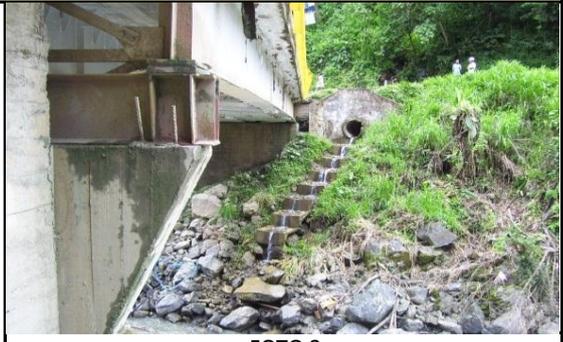
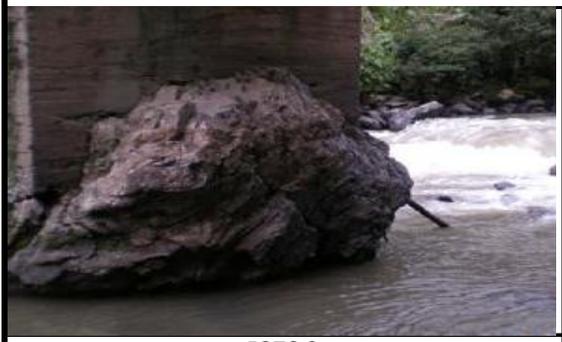
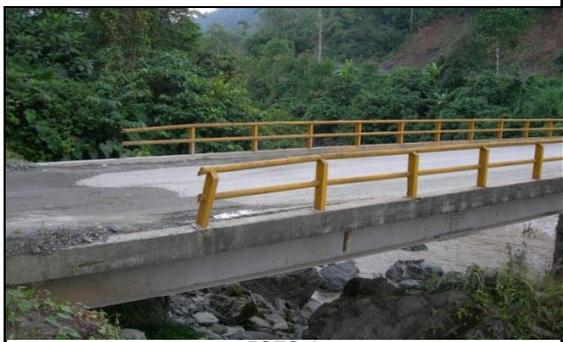
El puente en su componente general se ha calificado como 4 (Daño grave, reparación necesaria inmediatamente), El tipo de cimentación de la pila central y los defectos constructivos detectados en la base de la pila, ponen en cierto nivel de riesgo la estabilidad global del puente, amenazando con ello a los usuarios del mismo. Se solicita hacer una inspección especial de manera inmediata y tomar las medidas correctivas de manera urgente.

Debido a la filtración de agua en las juntas de expansión se presenta alto grado de deterioro de las placas metálicas de transferencia y los neoprenos de los apoyos, además el tipo de apoyo del final de la luz 1 no garantiza la integridad estructural ante movimientos laterales fuertes.

Dado que la zona es suburbana, se requiere la construcción de un puente peatonal.

4	DAÑO GRAVE, REPARACIÓN NECESARIA INMEDIATAMENTE
---	-------------------------------------------------

TIPO	DESCRIPCIÓN	UNIDAD	CANTIDAD	VALOR UNITARIO	VALOR PARCIAL
E	CONSTRUCCION DE PUENTE PEATONAL	M2	87,0	300.000	26.100.000
Z	INSPECCION ESPECIAL	GLB	1,0	134.802.875	134.802.875
TOTAL INTERVENCIÓN					160.902.875
