**ESTUDIOS DE INSPECCION E INVENTARIO DE PUENTES
DE LA RED NACIONAL DE CARRETERAS
ZONA OCCIDENTE**

**INFORME PUENTE QDA. REGADEROS 21-5003-005.00
PR 15+0850
CARRETERA SANTA CECILIA - ASIA
DEPARTAMENTO RISARALDA**

**INFORME PUENTE QDA. REGADEROS
21-5003-005.00
TERRITORIAL 21 RISARALDA
CARRETERA SANTA CECILIA - ASIA**

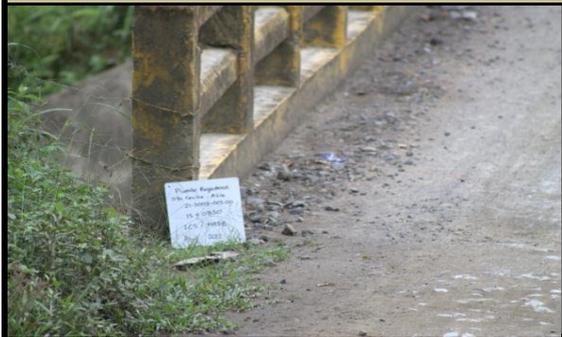
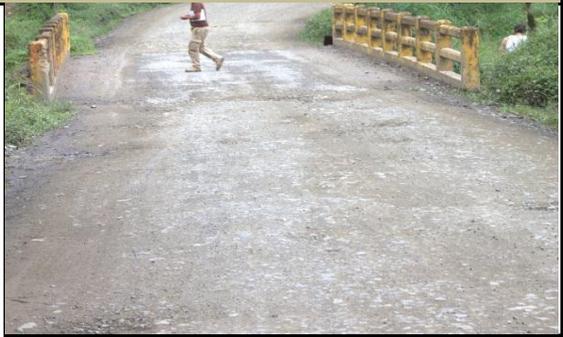
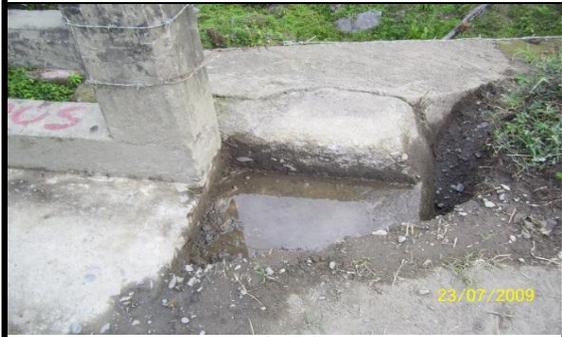
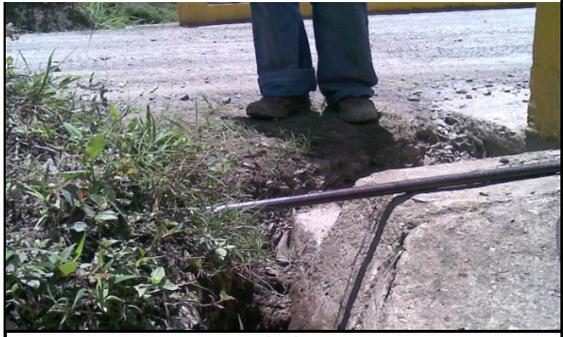
COMPONENTE 2 - JUNTAS DE EXPANSION

No se observan juntas de expansión en el puente, se sugiere la instalación de juntas de goma asfáltica ya que se evidencia infiltración de agua a través de las juntas.

3	DAÑO SIGNIFICATIVO, REPARACIÓN NECESARIA MUY PRONTO
---	---

TIPO	DESCRIPCIÓN	UNIDAD	CANTIDAD	VALOR UNITARIO	VALOR PARCIAL
C	CAMBIO A JUNTA DE GOMA ASFÁLTICA	ML	14	712.894	9.980.516
TOTAL INTERVENCIÓN					9.980.516

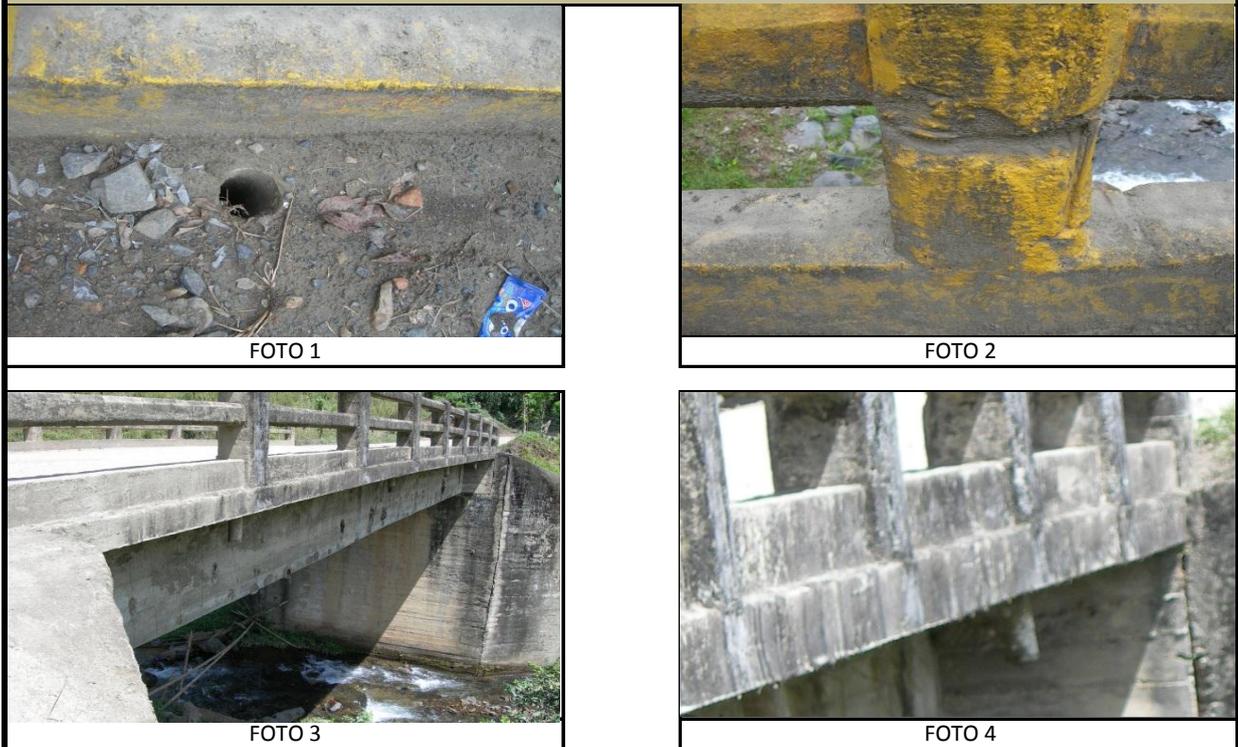
COMPONENTE 3 - ANDENES/BORDILLOS

El puente no cuenta con andenes. Los bordillos estan contruidos en concreto reforzado, se encuentran en buen estado aparente, ya que no se evidencian fisuras ni problemas en el concreto de los mismos, se recomienda realizar limpieza y proporcionar pintura como medio de proteccion.

0 SIN DAÑO O DAÑO INSIGNIFICANTE

TIPO	DESCRIPCIÓN	UNIDAD	CANTIDAD	VALOR UNITARIO	VALOR PARCIAL
10	LIMPIEZA	ML	35	2.294	80.290
34	PINTURA DE CONCRETO	ML	35	15.455	540.925
TOTAL INTERVENCIÓN					621.215

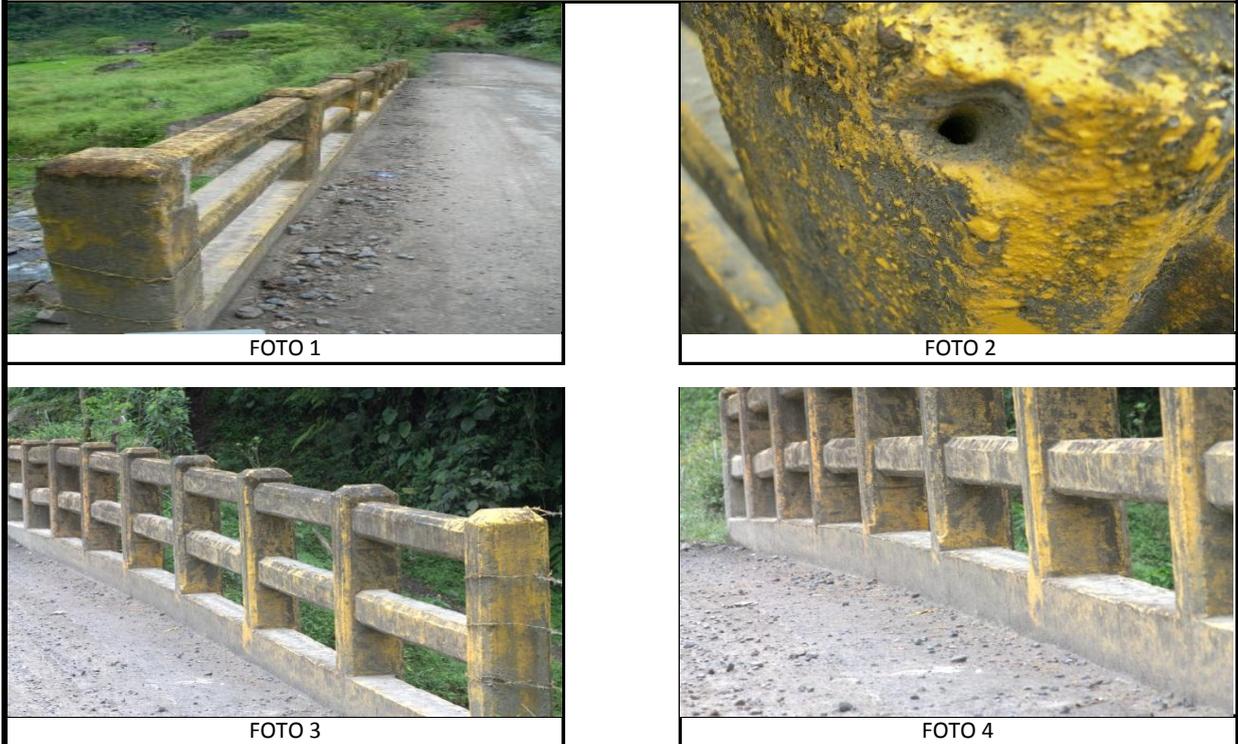
COMPONENTE 4 - BARANDAS

El puente posee barandas en concreto reforzado, se observa que no hay problemas en los elementos de las barandas del puente que afecten la estabilidad de las mismas, pero se evidencia que la pintura se encuentra desgastada por efectos de intemperismo, se recomienda realizar limpieza y proporcionar pintura como medio de protección.

0 SIN DAÑO O DAÑO INSIGNIFICANTE

TIPO	DESCRIPCIÓN	UNIDAD	CANTIDAD	VALOR UNITARIO	VALOR PARCIAL
10	LIMPIEZA	ML	35	4.516	158.060
34	PINTURA DE CONCRETO	ML	35	22.728	795.480
TOTAL INTERVENCIÓN					953.540

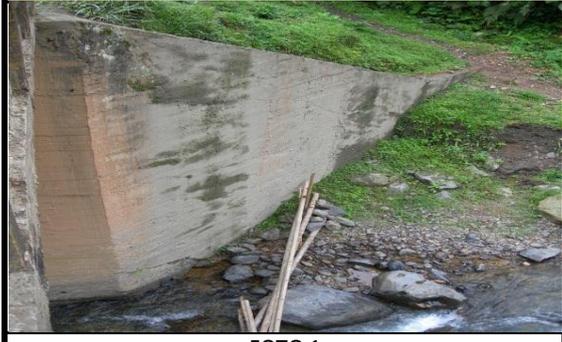
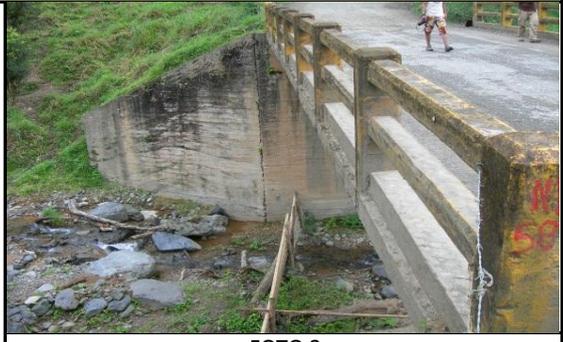
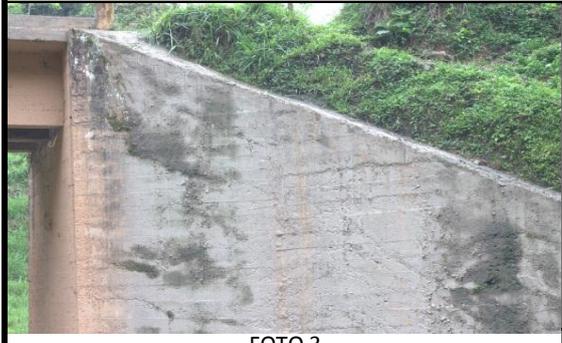
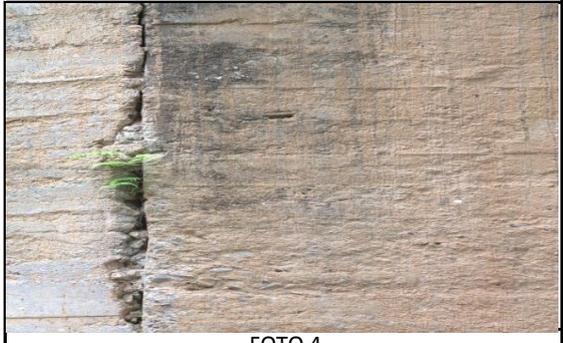
COMPONENTE 5 - CONOS/TALUDES

No hay desarrollo de taludes y conos en las entradas del puente. Las aletas vinculadas a los estribos conforman los llenos de los accesos y se conecta en forma directa con el terreno natural.

0 SIN DAÑO O DAÑO INSIGNIFICANTE

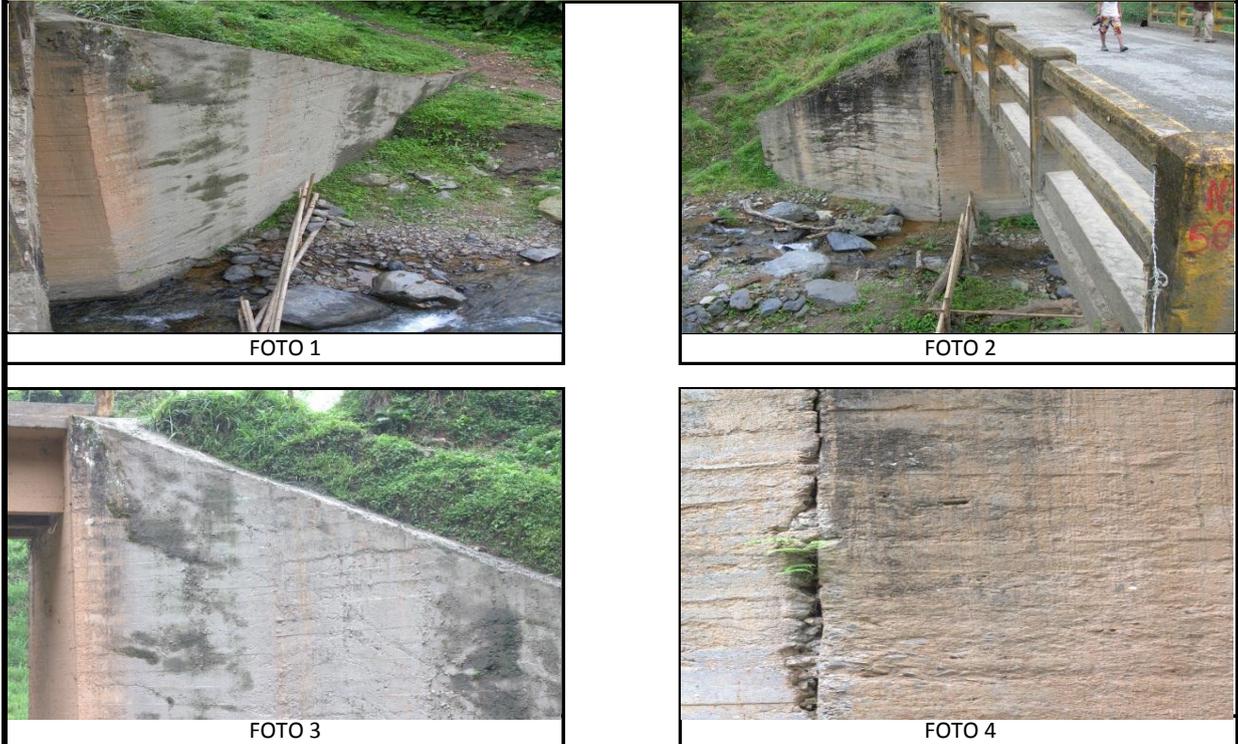
COMPONENTE 6 - ALETAS

Se evidencia una filtración excesiva y continua de agua hacia estos componentes, requiere de manejo de aguas mediante filtros o drenes, para disminuir la presión y evitar el deterioro de las aletas, de igual forma realizar limpieza a la superficie del concreto para eliminar materiales contaminantes que puedan ocasionar daños irreparables al concreto.
 Por otro lado se observa desplazamiento de aletas con respecto al estribo 1, se recomienda hacer seguimiento para determinar capacidad y estabilidad de las aletas frente a empuje de suelo.

0 SIN DAÑO O DAÑO INSIGNIFICANTE

TIPO	DESCRIPCIÓN	UNIDAD	CANTIDAD	VALOR UNITARIO	VALOR PARCIAL
10	LIMPIEZA	M2	200	10.755	2.151.000
TOTAL INTERVENCIÓN					2.151.000

- Se requiere realizar protección del cauce para eliminar socavación en la base de los estribos.
 - se observa desplazamiento de aletas con respecto al estribo 1, se recomienda hacer seguimiento para determinar capacidad y estabilidad de las aletas frente a empuje de suelo.

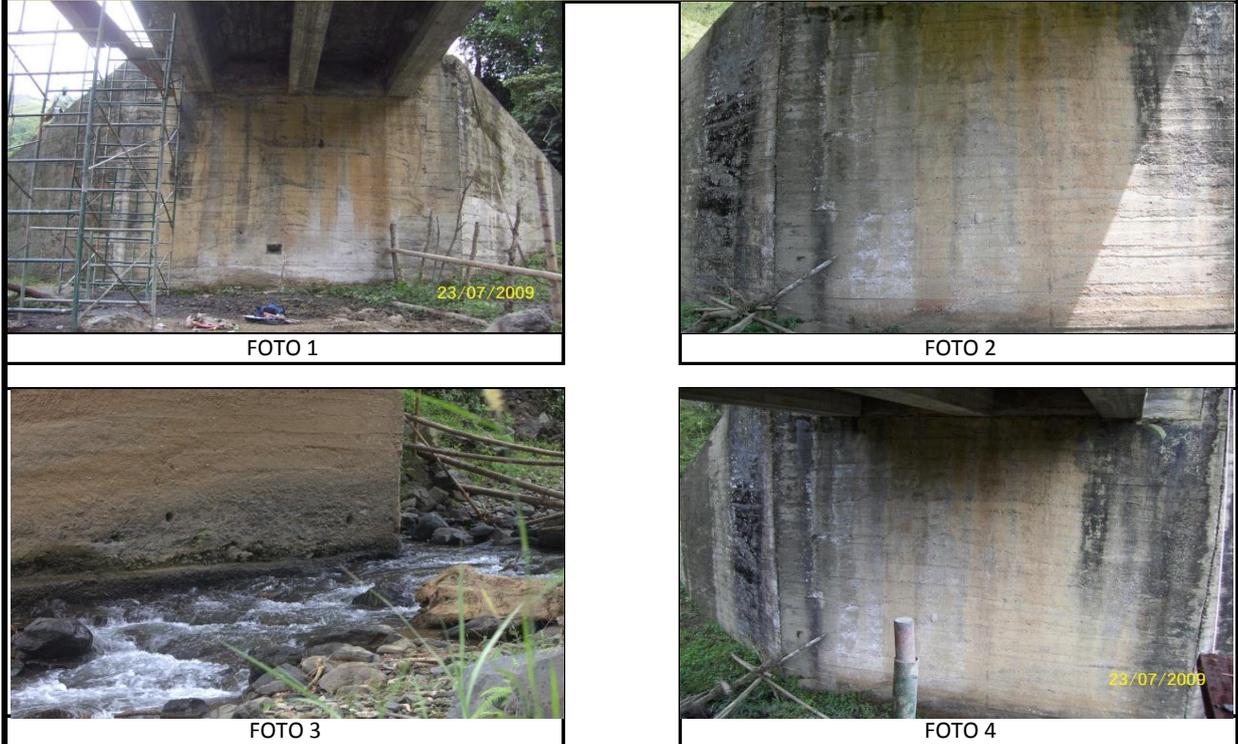
COMPONENTE 7 - ESTRIBOS

No se evidencian daños en la estructura de los estribos del puente que puedan afectar la estabilidad del mismo. Se aprecia socavación en la base del estribo número 2, se requiere recuperación de sección de concreto y posterior limpieza.

3 DAÑO SIGNIFICATIVO, REPARACIÓN NECESARIA MUY PRONTO

TIPO	DESCRIPCIÓN	UNIDAD	CANTIDAD	VALOR UNITARIO	VALOR PARCIAL
A	REPARACION DE CONCRETO	M2	15	900.256	13.503.840
10	LIMPIEZA	M2	95	11.699	1.111.405
TOTAL INTERVENCIÓN					14.615.245

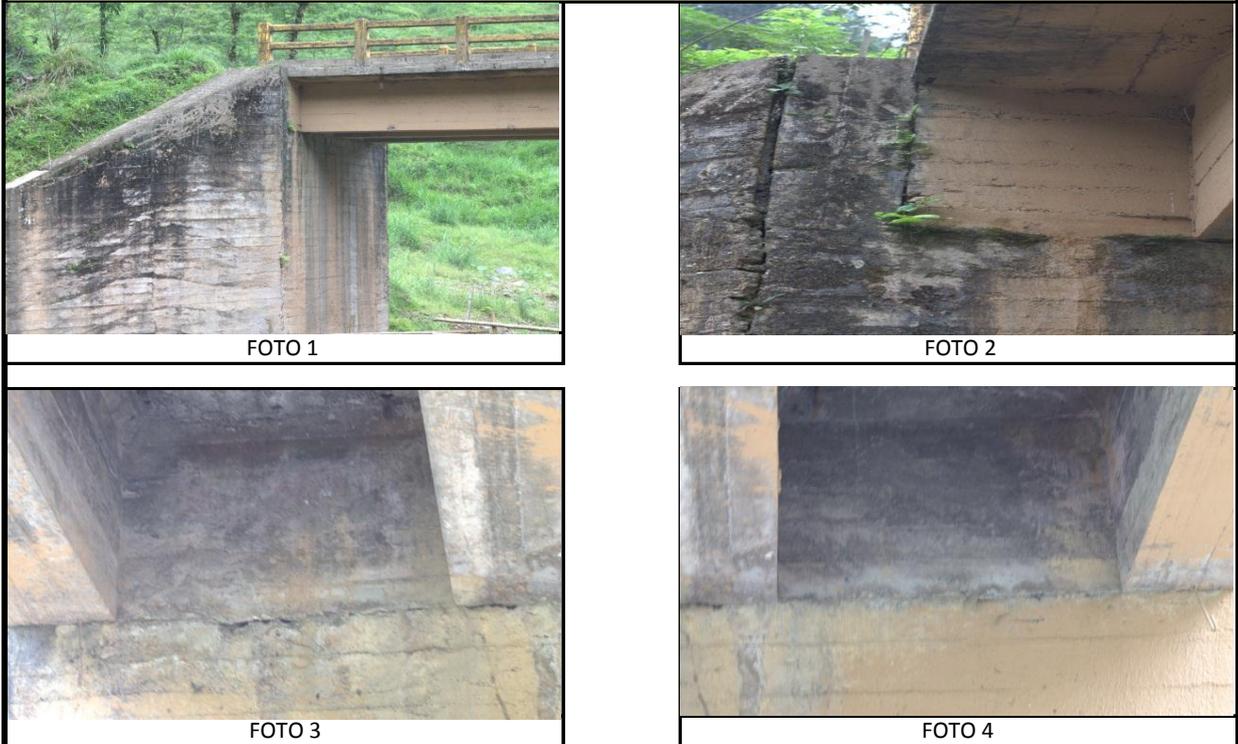
COMPONENTE 9 - APOYOS

Se aprecia alto contenido de humedad proveniente de juntas de expansión. No se observan daños en los apoyos que comprometan la estabilidad de la estructura. Se deben instalar neoprenos como elemento de transición entre vigas y asiento de estribos.

3 DAÑO SIGNIFICATIVO, REPARACIÓN NECESARIA MUY PRONTO

TIPO	DESCRIPCIÓN	UNIDAD	CANTIDAD	VALOR UNITARIO	VALOR PARCIAL
A	CAMBIO DE APOYOS	UND	6	1.713.006	10.278.036
TOTAL INTERVENCIÓN					10.278.036

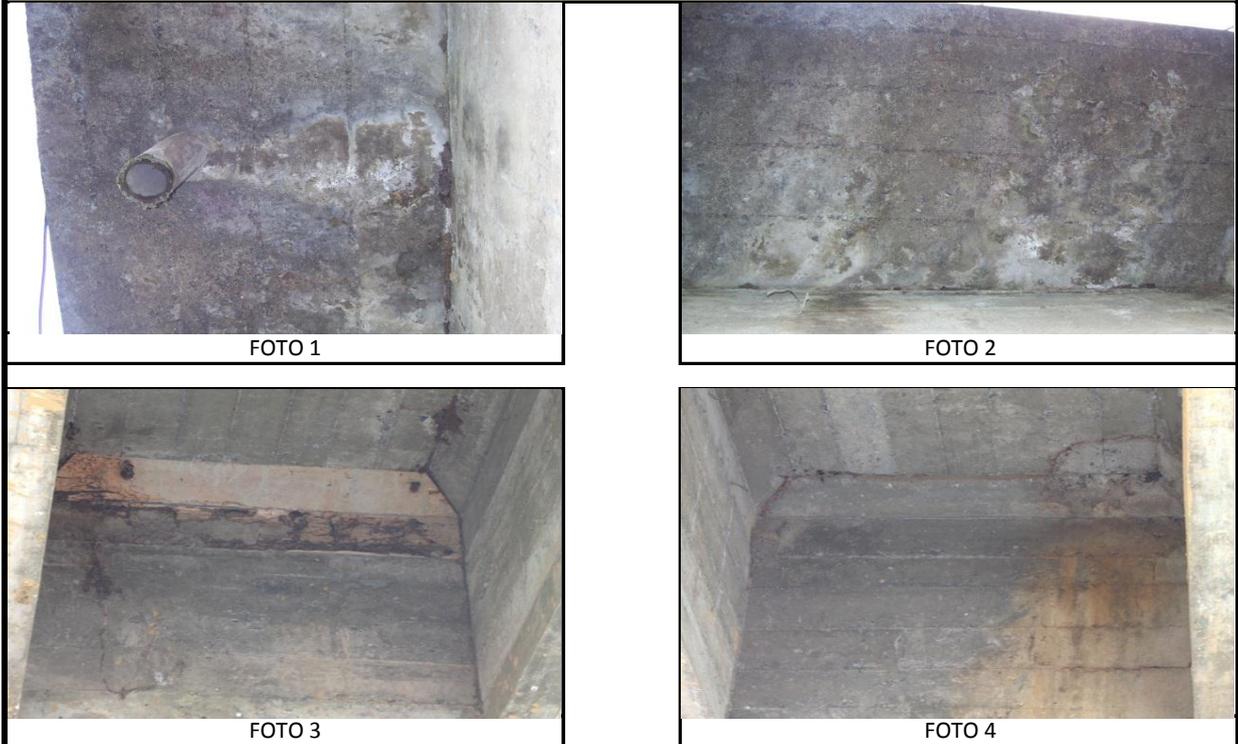
COMPONENTE 10 - LOSA

Se presenta escurrimiento de agua hacia la zona inferior de la placa, generando eflorescencias y focos de carbonatacion, se recomienda realizar tratamiento superficial al concreto para eliminar material contaminante que pueda generar daños irreparables al concreto, a la vez que se debe alargar la tubería para proporcionar un desagüe adecuado y de esta forma eliminar la fuente de humedad.

3 DAÑO SIGNIFICATIVO, REPARACIÓN NECESARIA MUY PRONTO

TIPO	DESCRIPCIÓN	UNIDAD	CANTIDAD	VALOR UNITARIO	VALOR PARCIAL
B	REPARACION DE CONCRETO	M2	26	394.663	10.261.238
E	REPARACION DE DRENES	UND	10	74.147	741.470
TOTAL INTERVENCIÓN					11.002.708

- Se hace necesario llevar a cabo actividades de demolición, despasivación y restitución de concreto de las porciones de losa afectadas por el escurrimiento de agua, en las cuales se ha generado eflorescencias y carbonatación, antes de que se vea afectado el resto del componente y pueda generar problemas para la seguridad del tránsito sobre el puente.

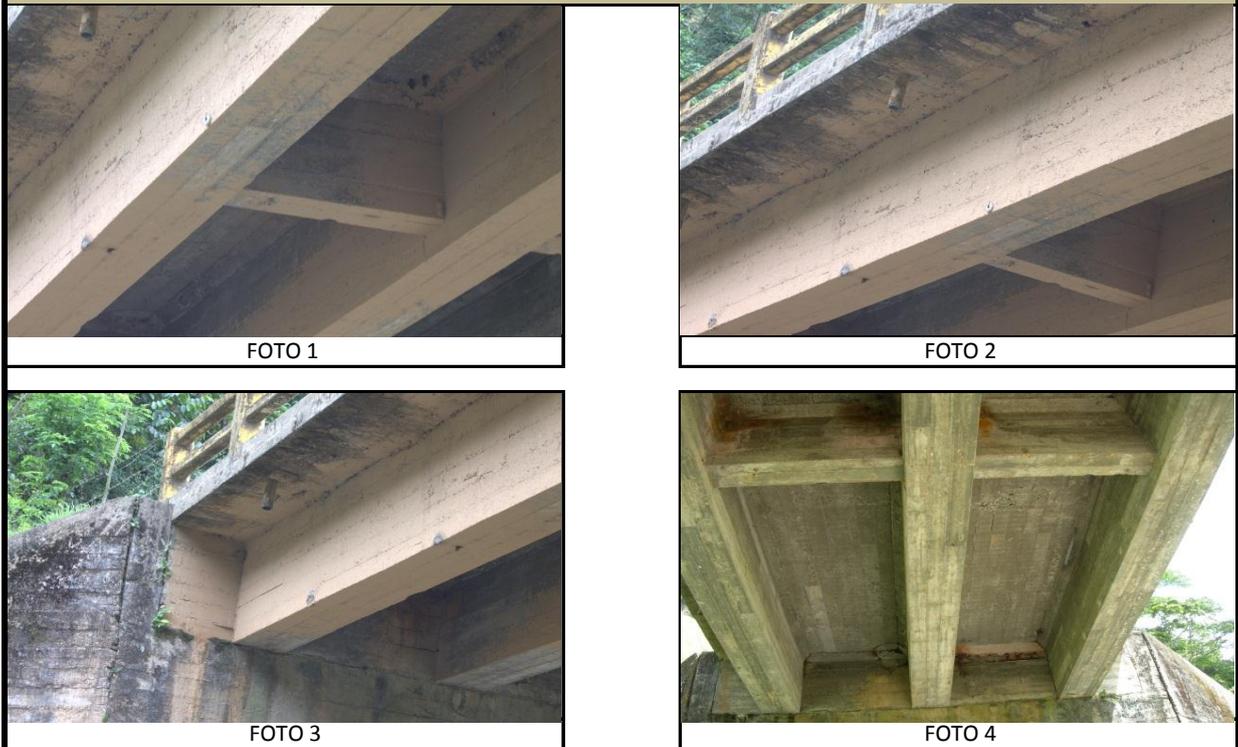
COMPONENTE 11 - VIGAS/LARGUEROS/DIAFRAGMAS

El estado de las vigas es bueno en términos generales, no se observan problemas que afecten la estabilidad de la estructura.

0 SIN DAÑO O DAÑO INSIGNIFICANTE

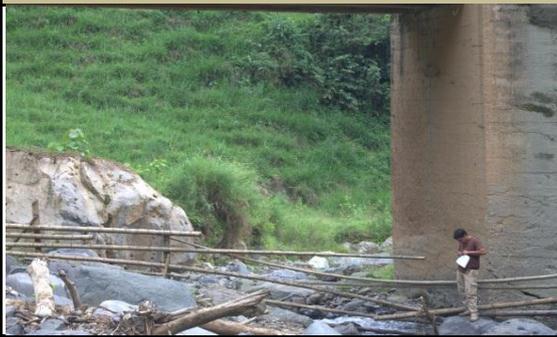
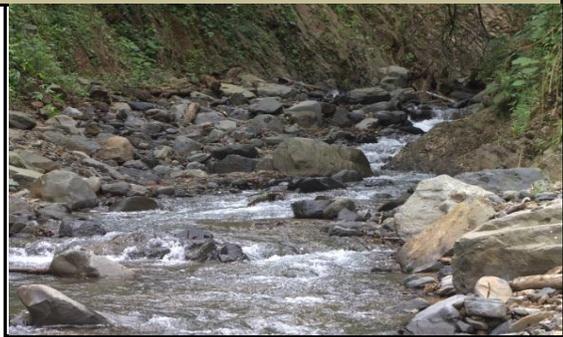
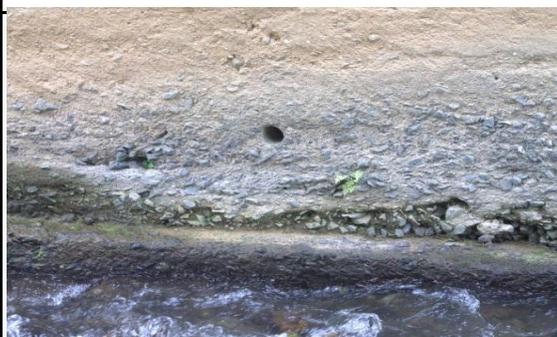
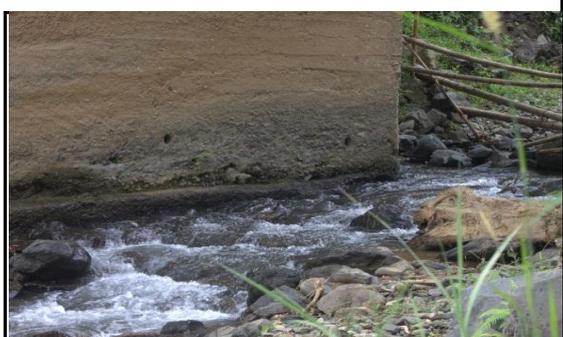
COMPONENTE 15 - CAUCE

Se aprecia socavación en la base del estribo número 2, con erosión en el concreto, se requiere realizar protección del cauce.

3	DAÑO SIGNIFICATIVO, REPARACIÓN NECESARIA MUY PRONTO
---	---

TIPO	DESCRIPCIÓN	UNIDAD	CANTIDAD	VALOR UNITARIO	VALOR PARCIAL
C	PROTECCION DEL CAUCE	M2	20	473.993	9.479.860
TOTAL INTERVENCIÓN					9.479.860

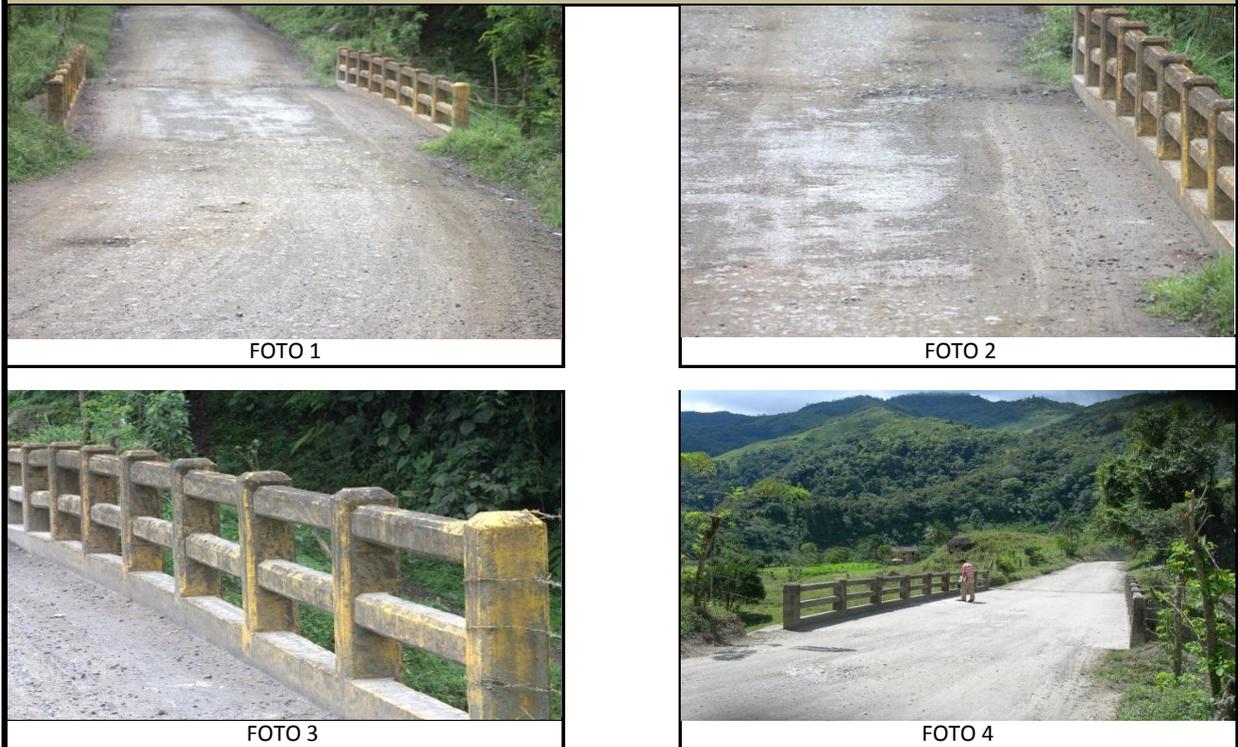
COMPONENTE 16 - OTROS ELEMENTOS

Durante la inspección no se observó ningún tipo de señalización vertical, por lo tanto y como parte del mantenimiento rutinario se requiere la instalación de señales con la identificación del puente, velocidad y carga máxima permitida y proximidad del puente sobre la vía en ambos sentidos.

1	DAÑO PEQUEÑO PERO REPARACIÓN NO ES NECESARIA (EXCEPTO MANTENIMIENTO MENOR)
---	--

TIPO	DESCRIPCIÓN	UNIDAD	CANTIDAD	VALOR UNITARIO	VALOR PARCIAL
92	COLOCACION SEÑAL	UND	8	158.691	1.269.528
TOTAL INTERVENCIÓN					1.269.528

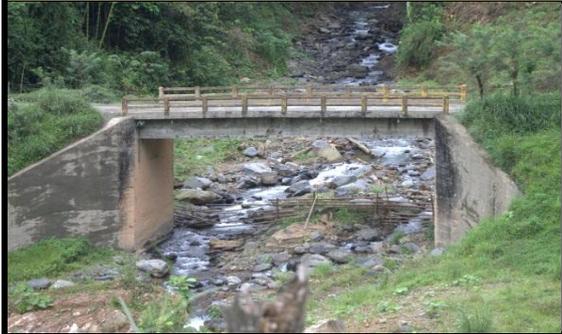
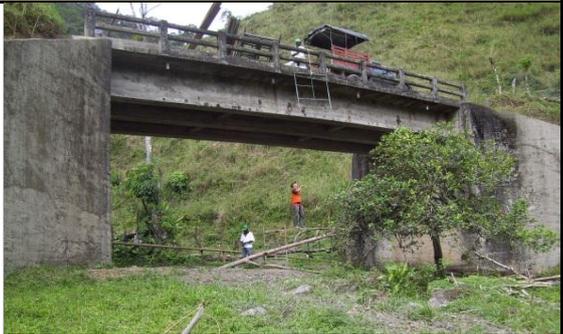
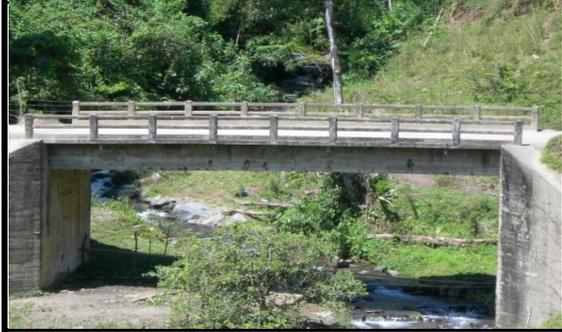
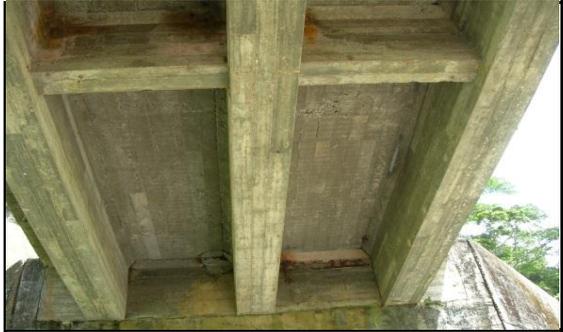
COMPONENTE 17 - PUENTE EN GENERAL

El puente en su componente general se ha calificado como 3 (Daño significativo, reparación necesaria muy pronto), ya que presenta daños de consideración en algunos elementos principales, pero su condición no amenaza la integridad estructural del puente.

3 DAÑO SIGNIFICATIVO, REPARACIÓN NECESARIA MUY PRONTO
