**ESTUDIOS DE INSPECCION E INVENTARIO DE PUENTES  
DE LA RED NACIONAL DE CARRETERAS  
ZONA OCCIDENTE**

**INFORME PUENTE TAIBÁ 21-5003-006.00**

**PR 20+0350**

**CARRETERA SANTA CECILIA - ASIA  
DEPARTAMENTO RISARALDA**

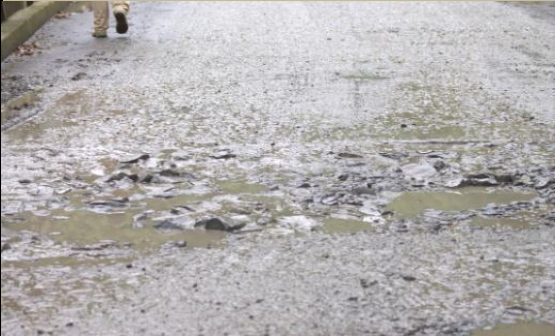
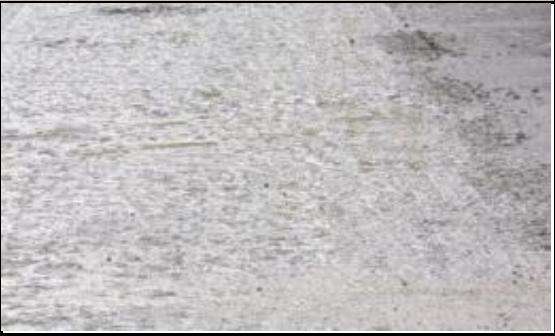
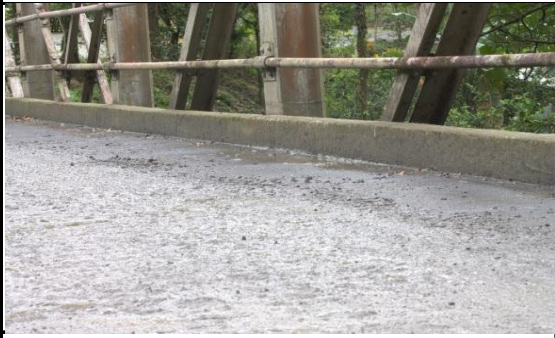
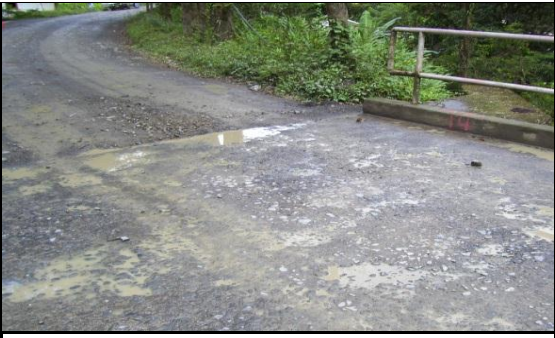
| <p>Se observan baches y pérdida de material de los accesos, lo que se podría mejorar en poco tiempo ya que en el momento se está pavimentando la vía y se solucionaría este problema. Se sugiere cambiar la carpeta de rodadura por una carpeta de concreto hidraulico ya que en el momento se observa abrasión, agregado expuesto y acero descubierto con inicio de corrosión, se debe proporcionar protección a la superficie para evitar avance de corrosión al refuerzo de la placa. No se cuenta con ningún tipo de demarcación vial, ni en el centro ni los extremos de la calzada, por lo que es necesario la aplicación de pintura de demarcación para restaurar la señalización horizontal inexistente.</p> | | | | | |
| 3 | DAÑO SIGNIFICATIVO, REPARACIÓN NECESARIA MUY PRONTO | | | | |

| B | CAMBIO DEL PAVIMENTO DE CONCRETO | M2 | 216 | 215.237 | 46.491.192 |
| 27 | REPARACION DE DEMARCACION | ML | 130 | 20.716 | 2.693.080 |

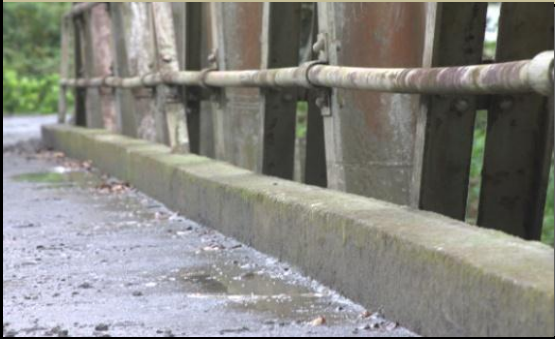
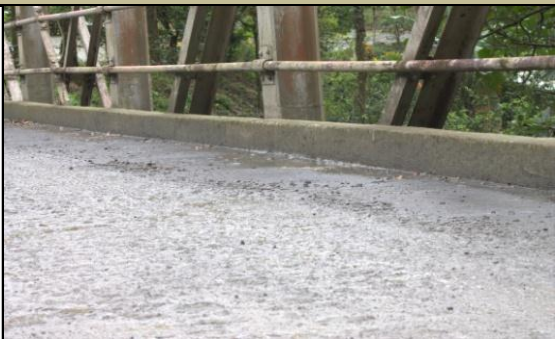
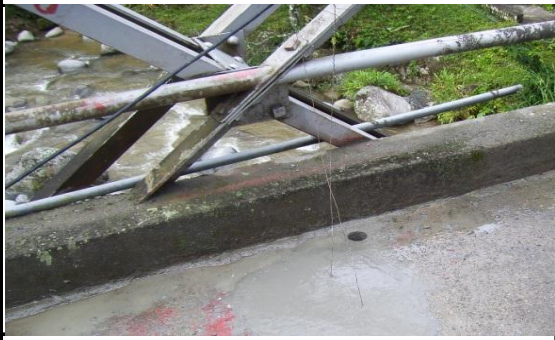
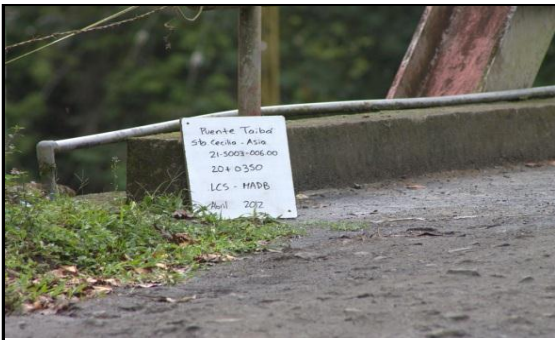
| El puente no cuenta con andenes. Los bordillos estan contruirdos en concreto reforzado, se encuentran en buen estado aparente, ya que no se evidencian fisuras ni problemas en el concreto de los mismos, se recomienda realizar limpieza y proporcionar pintura como medio de proteccion. | | | | | |
| 0 | SIN DAÑO O DAÑO INSIGNIFICANTE | | | | |

| 10 | LIMPIEZA | ML | 66 | 2.294 | 151.404 |
| 34 | PINTURA DE CONCRETO | ML | 66 | 15.455 | 1.020.030 |

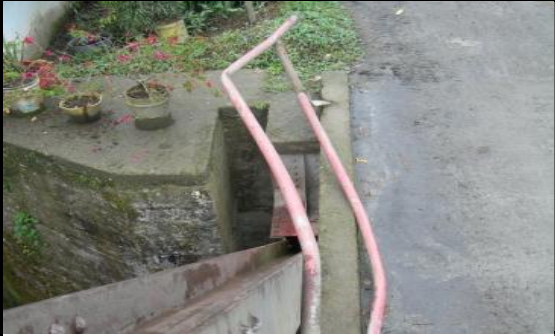
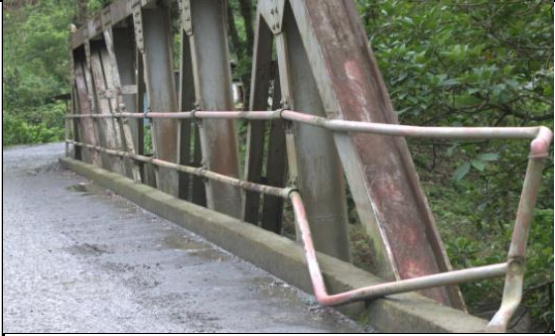
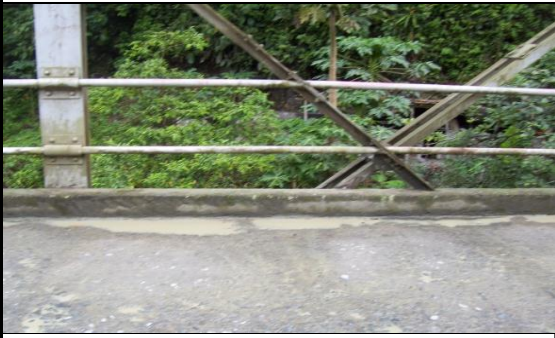
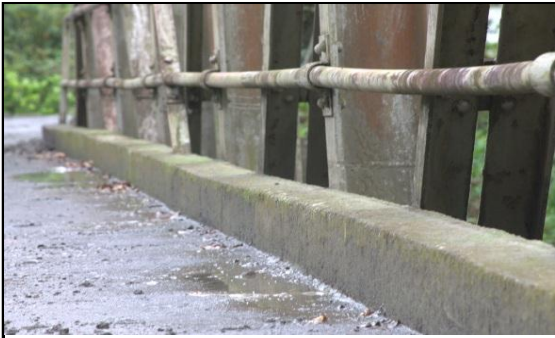
| INSTITUTO NACIONAL DE VÍAS-INVIAS | | | | | |
|---|---|---|---|---|---|
| <p>Las barandas del puente se encuentran con un número importante de fallas, de varios tipos tales como oxidación profunda, golpes, desgarramientos y otras patologías las cuales deberán ser reparadas con el fin de garantizar el comportamiento acorde a los parámetros definidos en el Código Colombiano de Diseño Sísmico de Puentes. Se observa la perdida de algunos pernos, mal estado de los elementos generados por impactos, deterioro de la pintura.</p> | | | | | |
| 3 | DAÑO SIGNIFICATIVO, REPARACIÓN NECESARIA MUY PRONTO | | | | |

| INSTITUTO NACIONAL DE VÍAS-INVIAS | | | | | |
|---|---|---|---|---|---|
| D | CAMBIO DE BARANDA DE ACERO | ML | 66 | 406.032 | 26.798.112 |

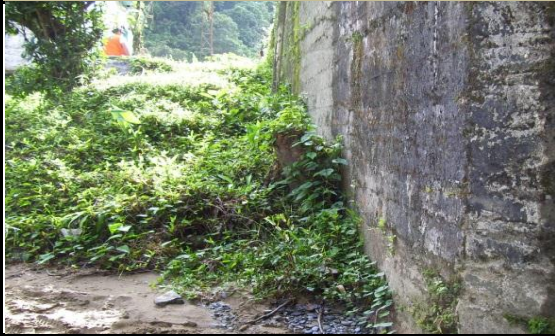
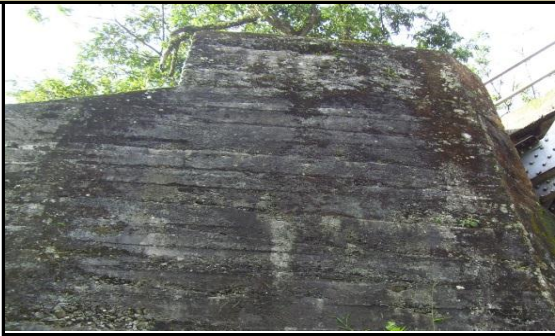
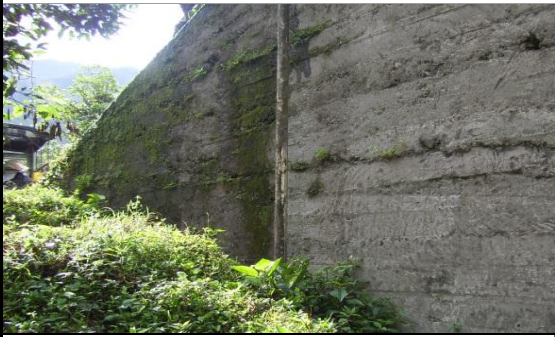
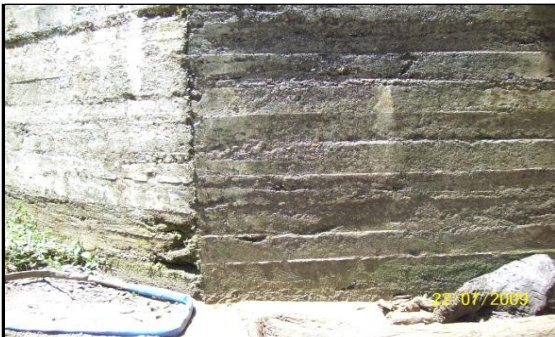
| No hay desarrollo de taludes y conos en las entradas del puente. Las aletas vinculadas a los estribos conforman los llenos de los accesos y se conecta en forma directa con el terreno natural. | | | | | |
| 0 | SIN DAÑO O DAÑO INSIGNIFICANTE | | | | |

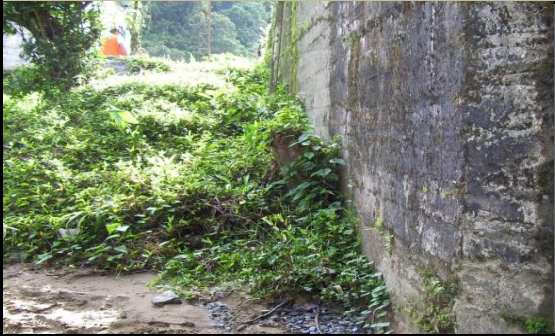
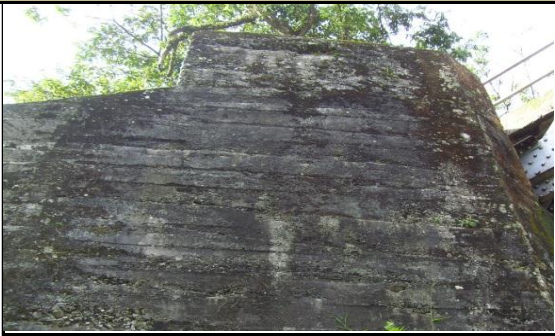
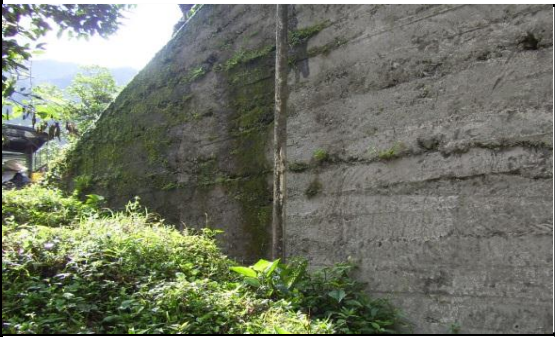
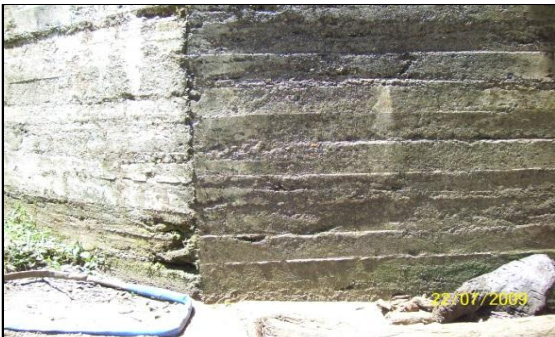
| No se observan fallas que comprometan la integridad estructural del puente, se aprecia alto contenido de humedad, se requiere mantenimiento. | | | | | |
| 0 | SIN DAÑO O DAÑO INSIGNIFICANTE | | | | |

| 10 | LIMPIEZA | M2 | 320 | 10.755 | 3.441.600 |

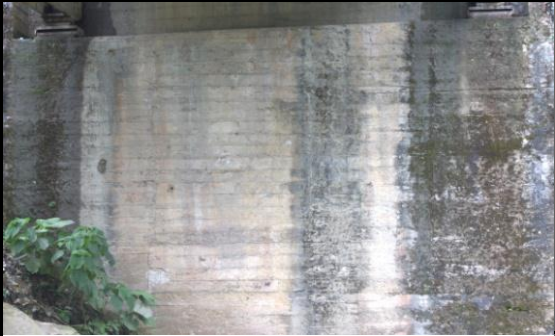
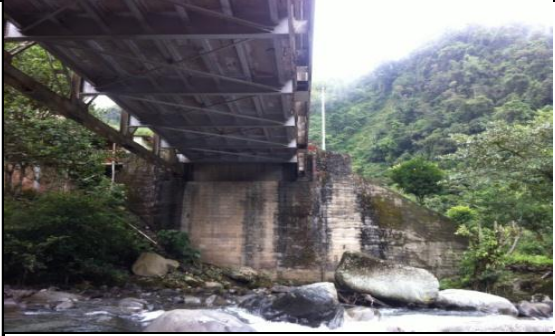
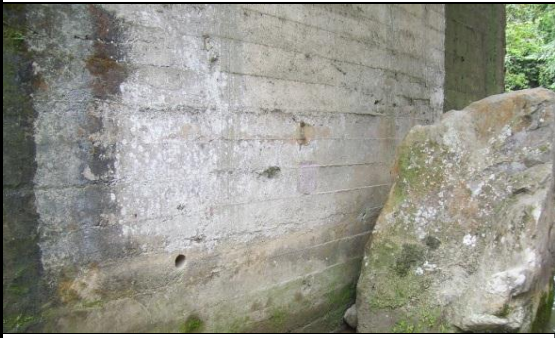
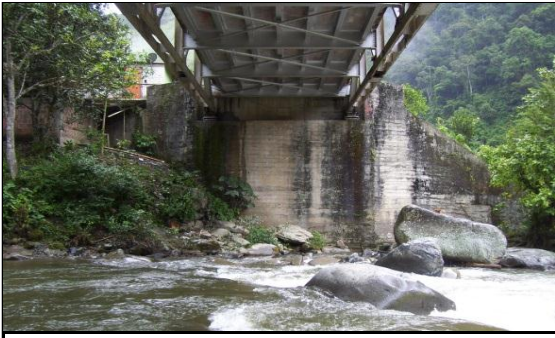
| No se evidencian daños en la estructura de los estribos del puente que puedan afectar la estabilidad del mismo.Se aprecia erosión en la base del estribo 1 generada por socavación del cauce recostado en este lado del puente, se requiere recuperación de sección de concreto y posterior limpieza. | | | | | |
| 3 | DAÑO SIGNIFICATIVO, REPARACIÓN NECESARIA MUY PRONTO | | | | |

| A | REPARACION DE CONCRETO | M2 | 14 | 900.256 | 12.603.584 |
| 10 | LIMPIEZA | M2 | 95 | 11.699 | 1.111.405 |

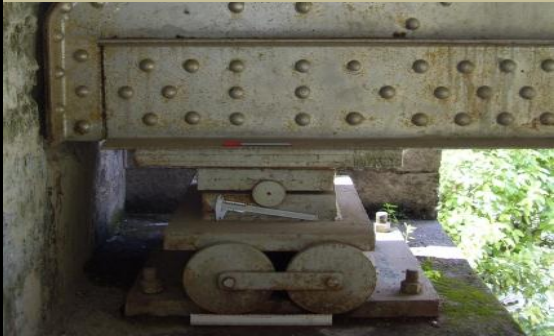
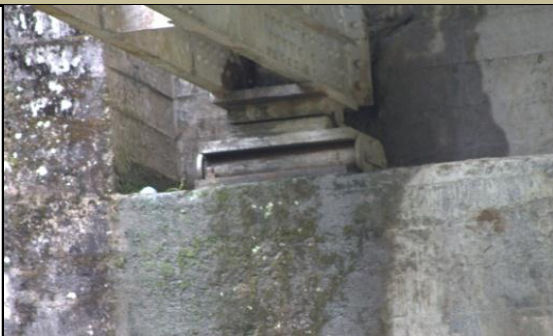
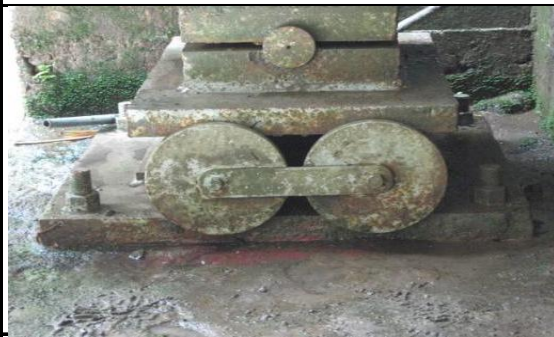
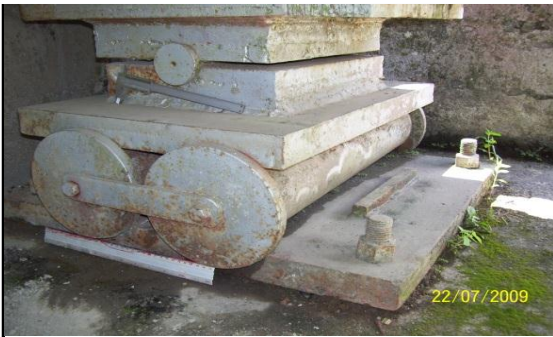
| Debido a la filtración de agua a través de las juntas sin sello, se ha generado acumulación de humedad en los elementos metálicos de los apoyos y obstrucción parcial de los apoyos deslizantes,El flujo constante de agua ha generado niveles altos de corrosión en los elementos metálicos, se aprecia un mantenimiento preventivo del puente de muy mala calidad, sin remoción de las superficies oxidadas antes de la aplicación de la pintura gris | | | | | |
| 4 | DAÑO GRAVE, REPARACIÓN NECESARIA INMEDIATAMENTE | | | | |

| A | CAMBIO DE APOYOS | UND | 4 | 1.713.006 | 6.852.024 |

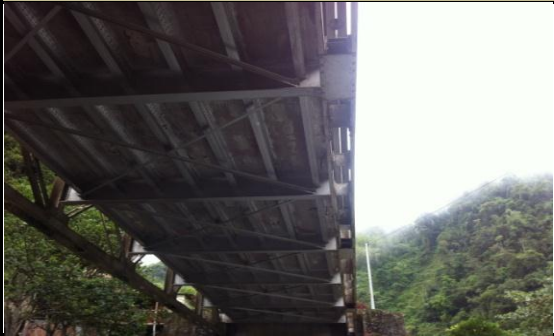
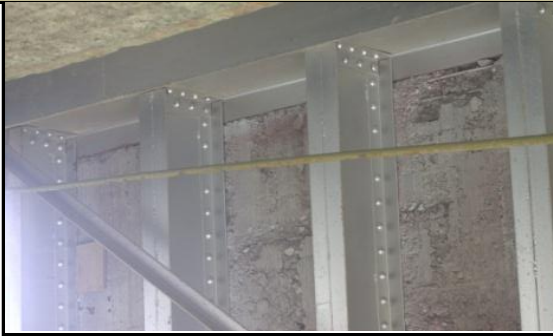
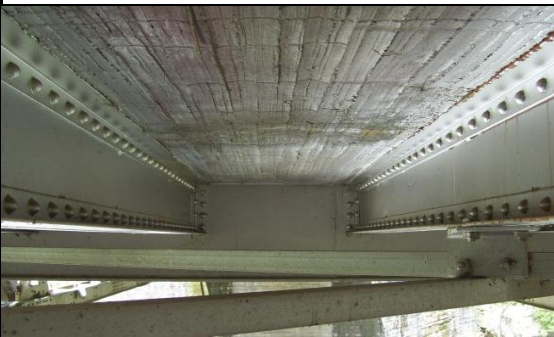
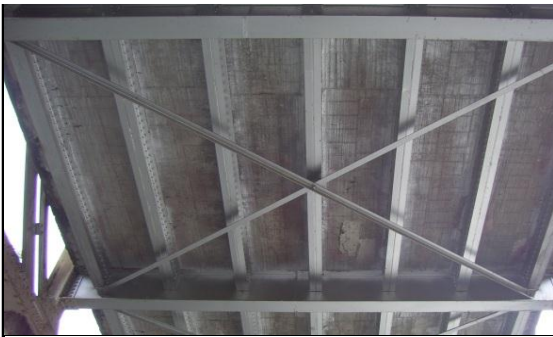
| Se observan hormigoneos y acero expuesto en zonas aisladas de la losa, debido a las condiciones de humedad se supone corrosión del refuerzo de placa, al momento de la inspección se encuentra cubierta con pintura la cara inferior de la placa por lo que no es posible determinar con exactitud el grado de afectación del acero, se debe alargar la tubería para proporcionar un desagüe adecuado y de esta forma eliminar la fuente de humedad. | | | | | |
| 3 | DAÑO SIGNIFICATIVO, REPARACIÓN NECESARIA MUY PRONTO | | | | |

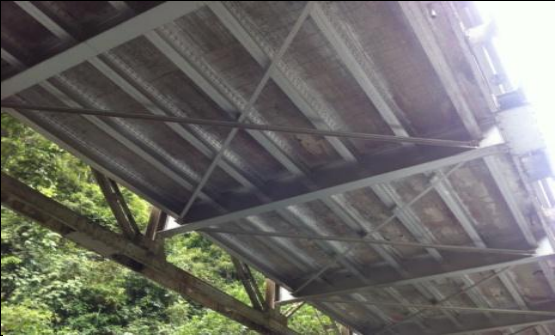
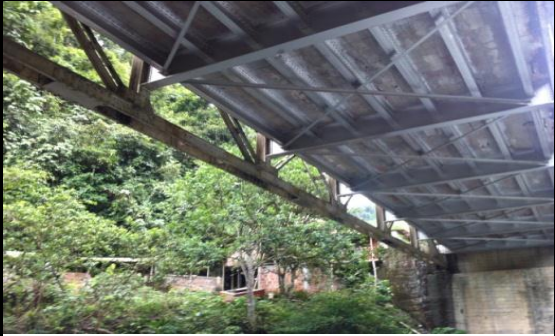
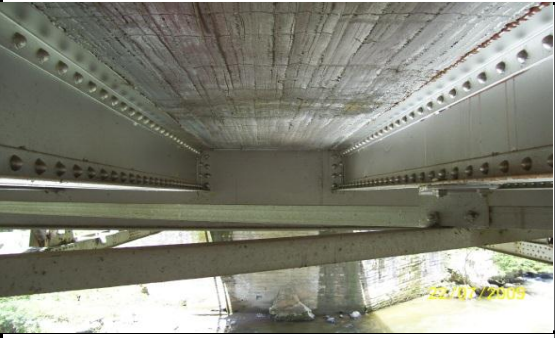
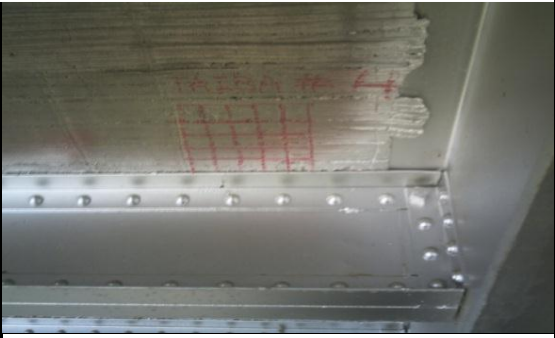
| Se observa corrosión superficial en algunos elementos (vigas transversales y longitudinales), se requiere intervención inmediata para frenar frente de corrosión y evitar pérdida de sección de elementos metálicos. | | | | | |
| 3 | DAÑO SIGNIFICATIVO, REPARACIÓN NECESARIA MUY PRONTO | | | | |

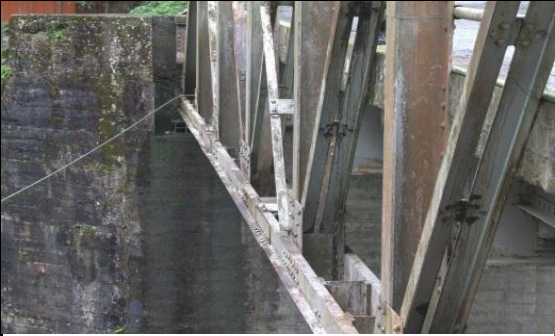
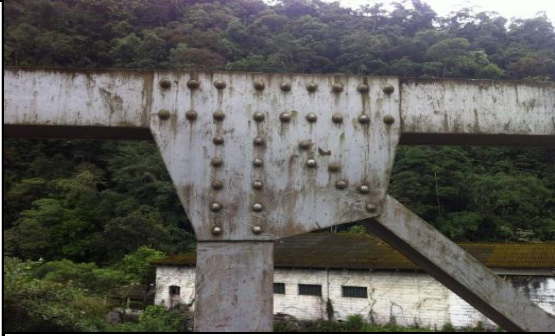
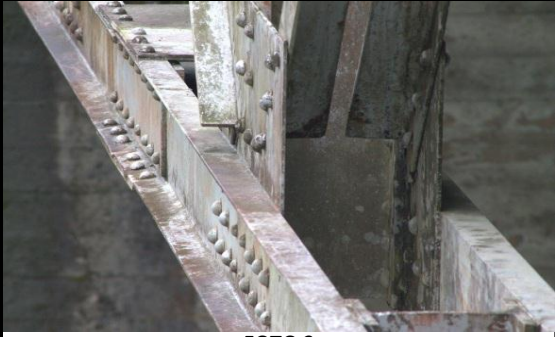
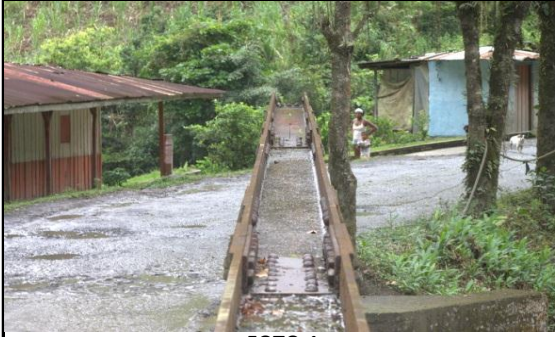
| Se observa deficiencia en la protección de pintura por falta de mantenimiento preventivo, inicio de corrosión en diferentes elementos, se debe realizar reparación de componentes metalicos para evitar perdidas de sección de acero que comprometan la integridad estructural del puente. | | | | | |
| 3 | DAÑO SIGNIFICATIVO, REPARACIÓN NECESARIA MUY PRONTO | | | | |

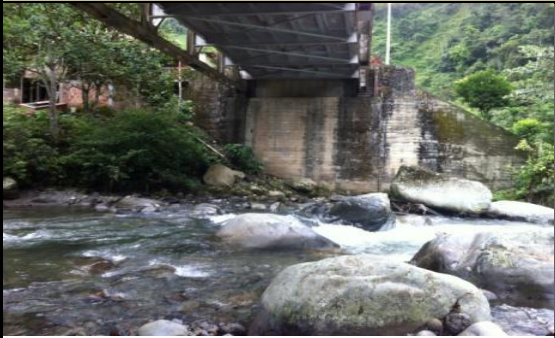
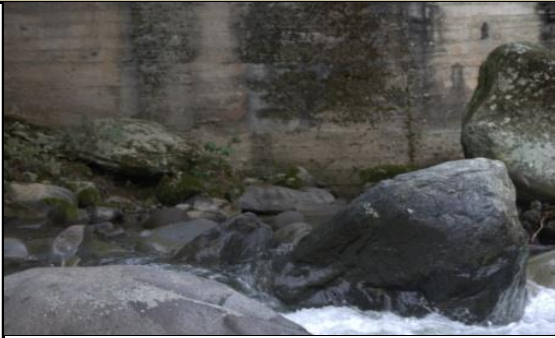
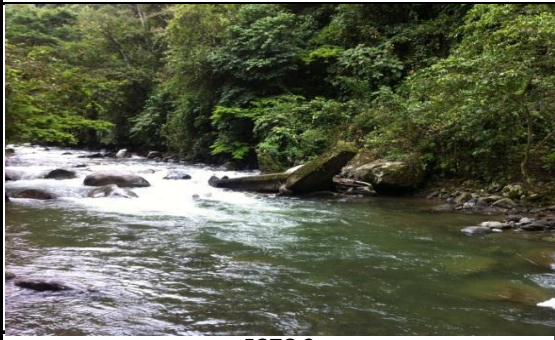
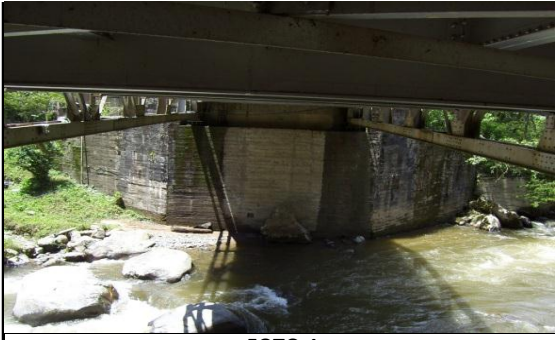
| Se aprecia socavación en la base del estribo número 1, con erosión en el concreto, se requiere realizar protección del cauce. | | | | | |
| 3 | DAÑO SIGNIFICATIVO, REPARACIÓN NECESARIA MUY PRONTO | | | | |

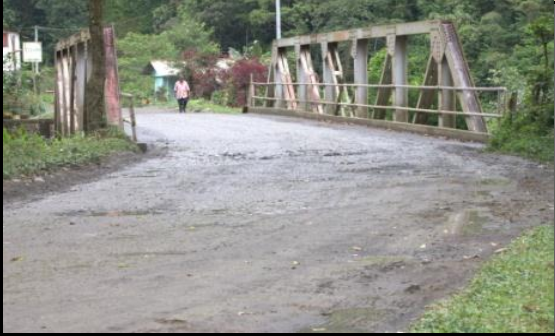
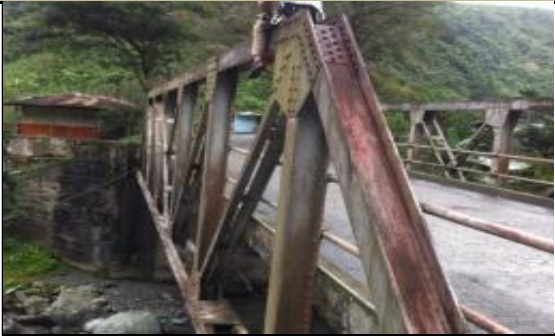
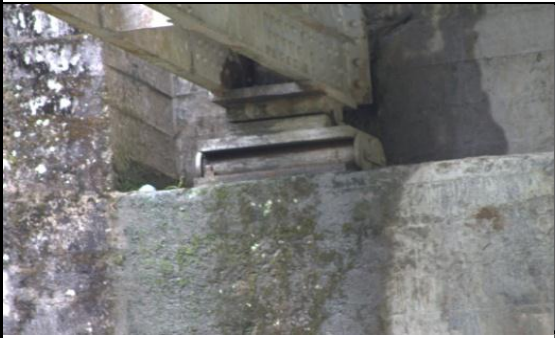
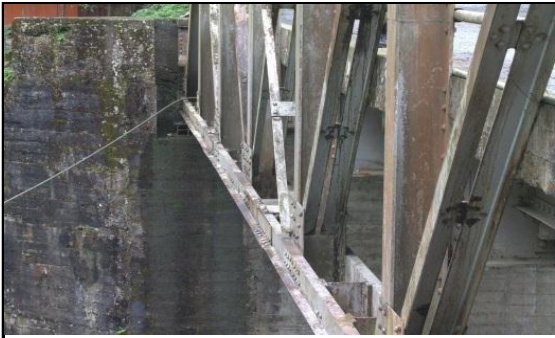
| <p>Teniendo en cuenta que el ancho del tablero es insuficiente para responder a los niveles de transito futuros, se recomienda realizar estudios especializados para analizar posibilidad de ampliación del puente.</p> <p>El puente recibe una calificación de 3 teniendo en cuenta el estado de los apoyos y de los elementos metálicos que podrían llegar a comprometer la estabilidad estructural.</p> | | | | | |
| 3 | DAÑO SIGNIFICATIVO, REPARACIÓN NECESARIA MUY PRONTO | | | | |
